ČESKÁ ZEMĚDĚLSKÁ UNIVERZITA V PRAZE  
Fakulta životního prostředí  
Katedra aplikované geoinformatiky a územního plánování

Čerpání důlních vod v lomu Bílina

BAKALÁŘSKÁ PRÁCE

Vedoucí bakalářské práce: Ing. Zbyněk Novák  
Bakalant: Martin Ptáčník

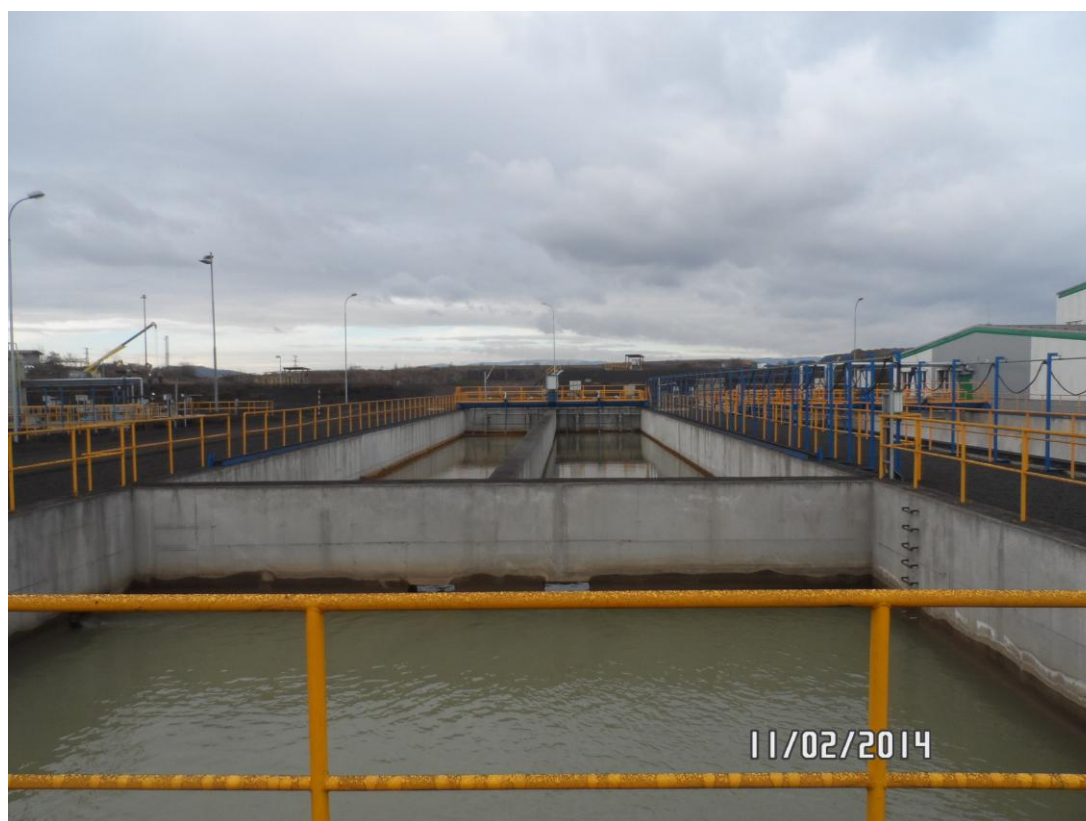
Příloha č. 6: Usazovací nádrže, v popředí s egalizační jímkou (foto: Vlastní, 02/2014).

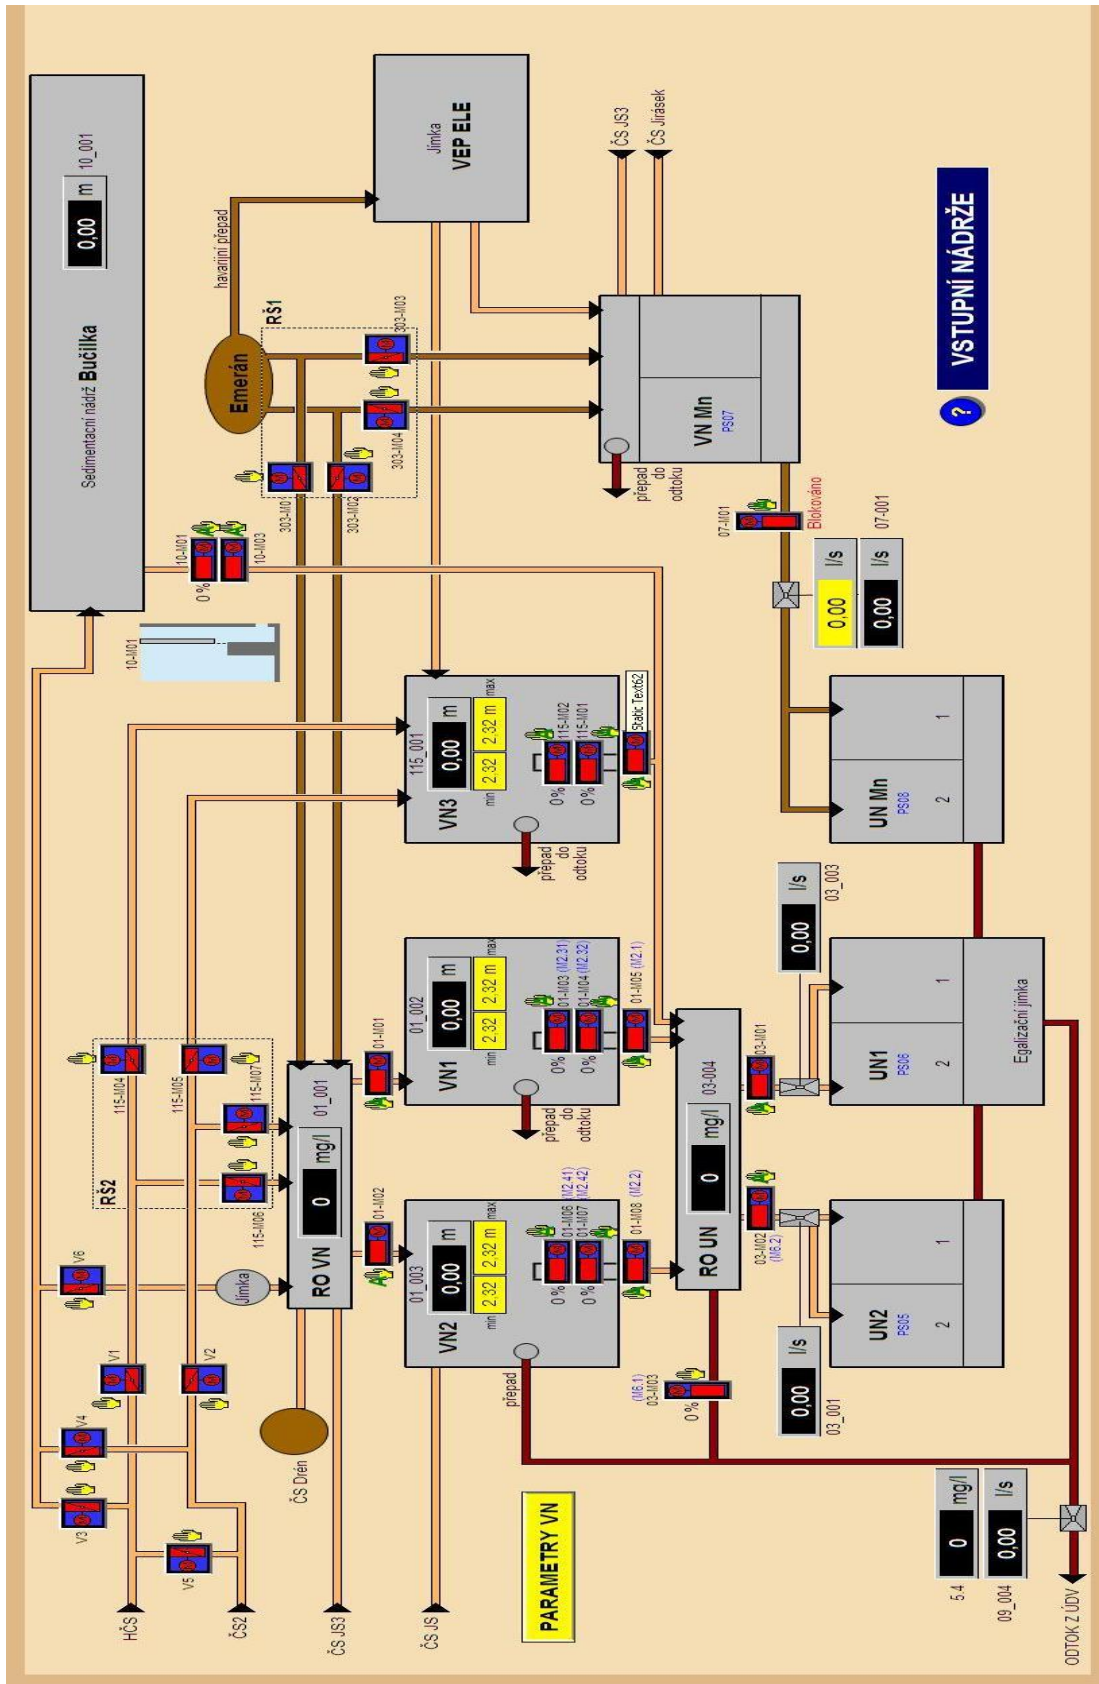
Příloha č. 9: Celkové schéma ÚDV Emerán (DB a.s., 2013).
