# VÝZNAMNÉ PRŮMYSLOVÉ HAVÁRIE V ČR - ANALÝZA HAVÁRIÍ S LPG

MAJOR INDUSTRIAL ACCIDENTS IN THE CZECH REPUBLIC - ACCIDENT ANALYSIS OF LPG

## DIPLOMOVÁ PRÁCE

Bc. Jakub Maťa

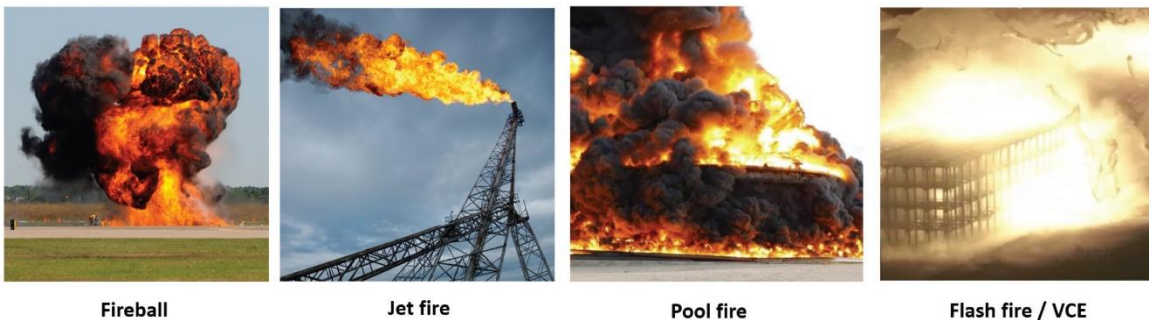
*Obr. 4 Hlavní typy požárů [6]*

- **BLEVE**
  - Jinak také „výbuch expandujících par přehřáté kapaliny“
  - Jde o jev, ke kterému dochází při přehřátí nádrže skladovacího zařízení nad normální bod varu, kdy vlivem narušení integrity tohoto zařízení dojde k úniku velkého množství odpařených par a následnému vyhoření

- **VCE**
  - Jinak také „výbuch mraku plynů nebo par“
  - Jde o přeměnu hořlavých plynů nebo par spolu s oxidačním prostředkem za vzniku výbuchu, který je doprovázen tlakovou vlnou – pokud nejsou přítomny významné tlakové účinky, jedná se o flash fire [1, 2]

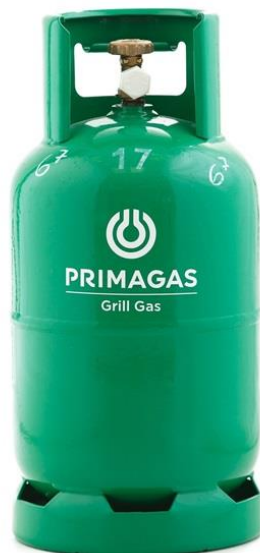
*Obr. 7 Ocelová láhev s propanem [11]*

- Propan – topné účely
- Propan-butan – dodává se ve dvou druzích – letní a zimní směs; využívá se jako topný plyn v domácnosti, chemických laboratořích, v průmyslu (obr. 7)
- Butan – především pro topné účely v domácnostech, zvláště u přenosných plynových spotřebičů
- Průmyslová topná směs – pouze pro technické a technologické účely v průmyslu [1, 3]

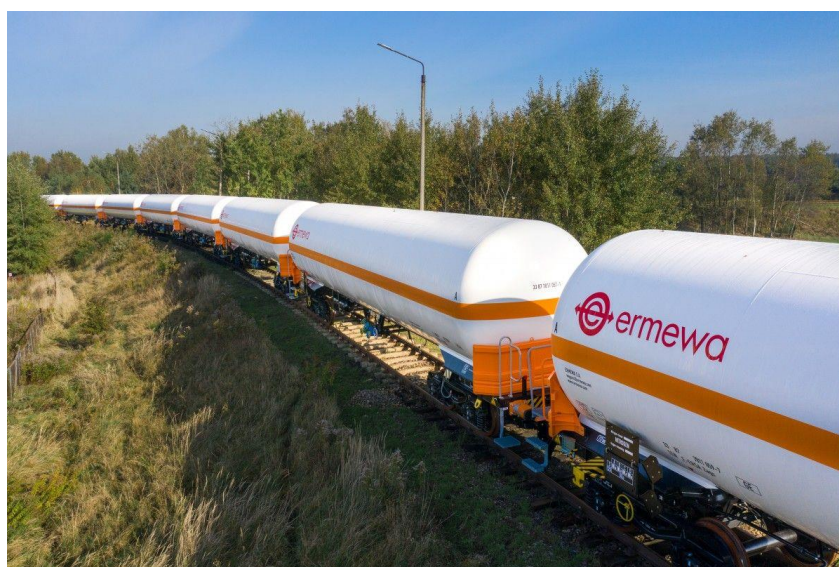
*Obr. 10 Cisternové vagony na LPG [26]*

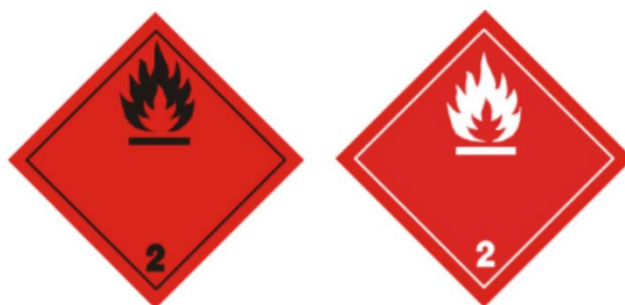
Obr. 12 Bezpečnostní značky LPG [22]

Bezpečnostní značky slouží k informování o nebezpečích a rizicích spojených s přepravou nebezpečných látek. Tyto značky mají standardizovaný tvar čtverce postaveného na vrchol pod úhlem 45° a jsou barevně a symbolicky specifikované podle nebezpečí spojených s přepravovanou látkou dle ADR. Tyto značky jsou rozděleny na dvě poloviny, přičemž horní polovina slouží pro symbol nebezpečí a dolní polovina pro text, či číslo třídy. Dohromady existuje třináct tříd nebezpečných věcí (tab. 8), které mají stejnou hlavní nebezpečnou vlastnost. Dohoda ADR dále zavádí podtřídy jednotlivých tříd, které blíže definují nebezpečnou vlastnost přepravované látky. V případě LPG se jedná o podtřídu 2.1, neboli hořlavé plyny (obr. 12) [31, 32, 33].

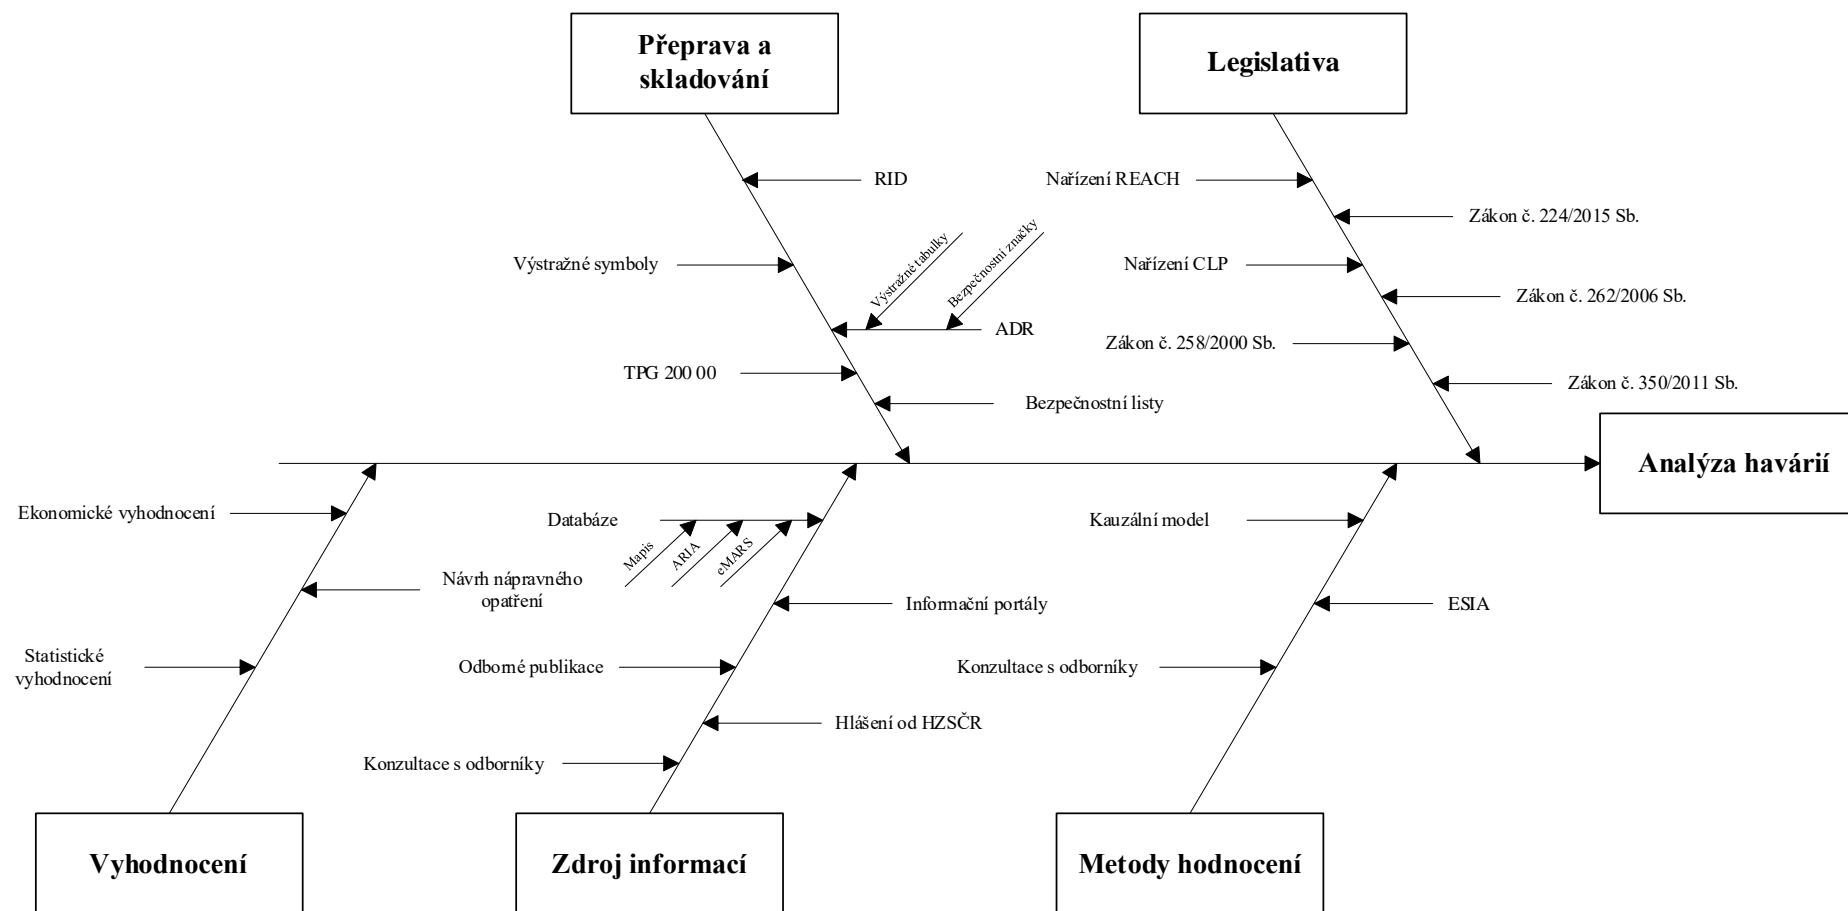
Obr. 15 Ishikawův diagram problematiky analýzy havárií s LPG
