# VÝZNAMNÉ PRŮMYSLOVÉ HAVÁRIE V ČR - ANALÝZA HAVÁRIÍ S LPG

MAJOR INDUSTRIAL ACCIDENTS IN THE CZECH REPUBLIC - ACCIDENT ANALYSIS OF LPG

## DIPLOMOVÁ PRÁCE

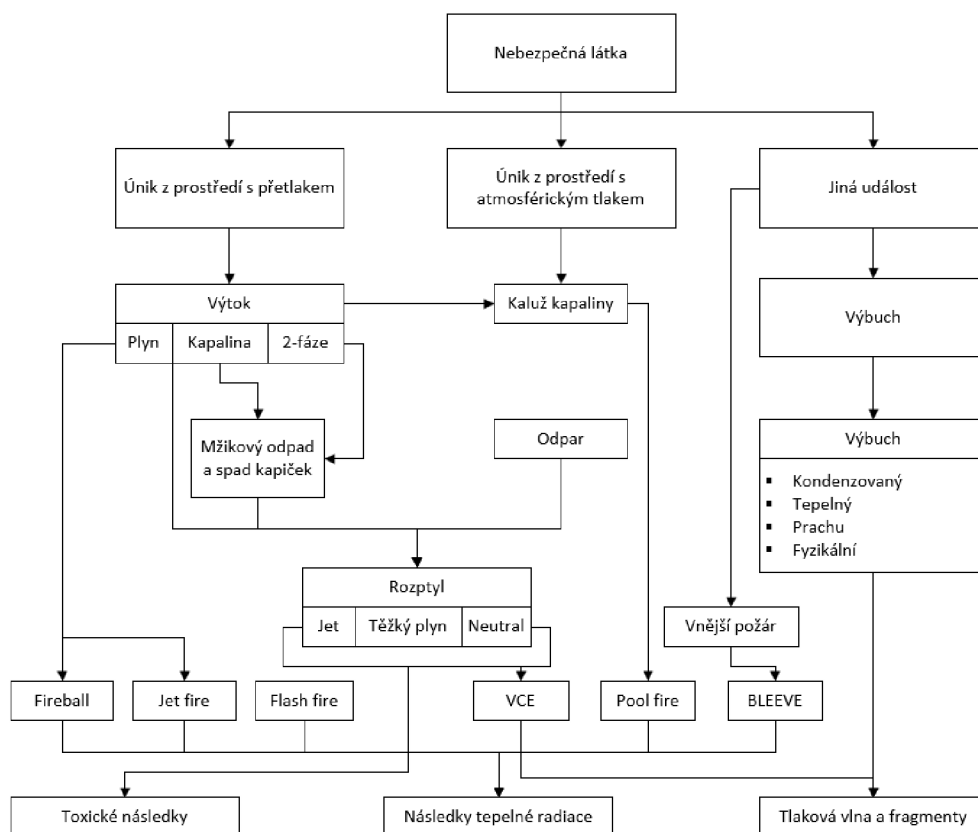
Obr. 3 Schéma fyzikálních projevů úniku a možných rozvoje havárií [1]

Každá havárie v průmyslovém podniku způsobená nebezpečnými látkami nebo při přepravě těchto látek, má svůj scénář. Jedná se o popis jednotlivých, po sobě jdoucích událostí, od samotné iniciace až k nehodovému ději a případně i k nežádoucím následkům. Všeobecně však lze říci, že jakákoliv událost bez ohledu na původ, typ zařízení a vykonávanou činnost, může vést k jednomu ze tří hlavních následků havárie (obr. 3): toxické následky, následky tepelné radiace a tlaková vlna s případnými odletujícími fragmenty. V případě LPG jde hlavně o požáry a výbuchy s případnými letícími troskami, které mohou mít dopad na zdraví, lidské životy a majetek. Co se týče dopadů na životní prostředí, má LPG nevýrazný vliv na znečištění vodní plochy a půdy, jelikož při úniku z nádrže/zásobníku dochází ke změně skupenství z kapalného na plynné vlivem změny tlaku a teploty [1, 2].

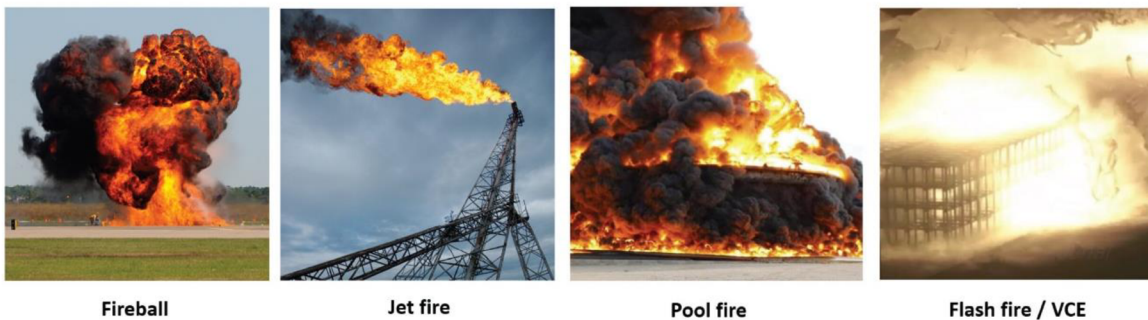
*Obr. 4 Hlavní typy požárů [6]*

- **BLEVE**
  - Jinak také „výbuch expandujících par přehřáté kapaliny“
  - Jde o jev, ke kterému dochází při přehřátí nádrže skladovacího zařízení nad normální bod varu, kdy vlivem narušení integrity tohoto zařízení dojde k úniku velkého množství odpařených par a následnému vyhoření

- **VCE**
  - Jinak také „výbuch mraku plynů nebo par“
  - Jde o přeměnu hořlavých plynů nebo par spolu s oxidačním prostředkem za vzniku výbuchu, který je doprovázen tlakovou vlnou – pokud nejsou přítomny významné tlakové účinky, jedná se o flash fire [1, 2]

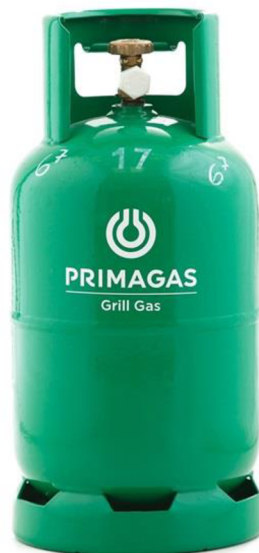
*Obr. 7 Ocelová láhev s propanem [11]*

- Propan – topné účely
- Propan-butan – dodává se ve dvou druzích – letní a zimní směs; využívá se jako topný plyn v domácnosti, chemických laboratořích, v průmyslu (obr. 7)
- Butan – především pro topné účely v domácnostech, zvláště u přenosných plynových spotřebičů
- Průmyslová topná směs – pouze pro technické a technologické účely v průmyslu [1, 3]

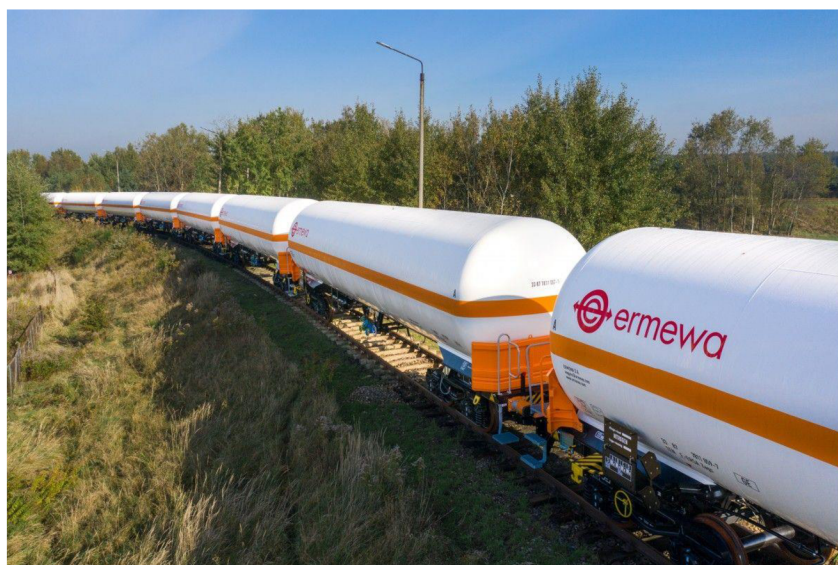
*Obr. 10 Cisternové vagony na LPG [26]*

Zkapalněný ropný plyn je převážně přepravován a skladován v kapalném stavu, jelikož jak již bylo uvedeno v kapitole 3.1, tak v kapalném stavu zaujímá pouze zhruba 1/260 plynného objemu. Podle vzdálenosti a požadovaného množství LPG je k jeho přepravě využívána železniční, lodní anebo automobilová doprava. Pravděpodobně nejčastěji viditelným způsobem dopravy jsou autocisterny, které přepravují plyn na kratší vzdálenosti ke konečnému průmyslovému odběrateli nebo distributorovi, a to až o objemu 62 tisíc litrů LPG. Pro přepravu LPG slouží i nákladní vozidla, která přepravují plynové láhve, avšak množství přepravovaného plynu je výrazně menší. Pro střední a delší vzdálenosti je využívána železniční doprava, kde lokomotiva může táhnout více než 20 vagónů s LPG (obr. 10) o objemu až 70 tisíc litrů LPG. Obecně však platí, že počet zapojených vagónů se odvíjí od topografie trasy a samozřejmě požadovaného množství. Naopak lodní doprava sloužící převážně k přepravě na velké vzdálenosti a je klíčová pro světový obchod s LPG, jelikož se jedná o jednu z nejefektivnějších a nejvýkonnějších metod dopravy velkého množství LPG v kapalném stavu. Tyto lodě jsou vybaveny velkými nádržemi o kapacitě dosahující až 170 tisíc m<sup>3</sup> [23, 24, 25].

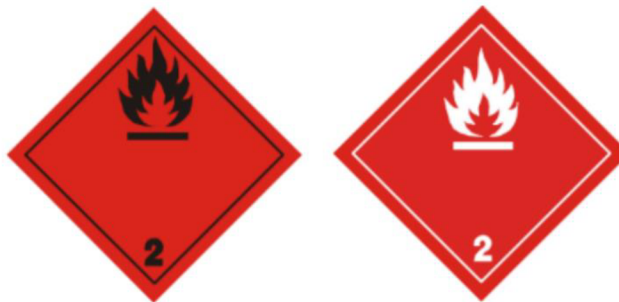
Obr. 12 Bezpečnostní značky LPG [22]

Bezpečnostní značky slouží k informování o nebezpečích a rizicích spojených s přepravou nebezpečných látek. Tyto značky mají standardizovaný tvar čtverce postaveného na vrchol pod úhlem 45° a jsou barevně a symbolicky specifikované podle nebezpečí spojených s přepravovanou látkou dle ADR. Tyto značky jsou rozděleny na dvě poloviny, přičemž horní polovina slouží pro symbol nebezpečí a dolní polovina pro text, či číslo třídy. Dohromady existuje třináct tříd nebezpečných věcí (tab. 8), které mají stejnou hlavní nebezpečnou vlastnost. Dohoda ADR dále zavádí podtřídy jednotlivých tříd, které blíže definují nebezpečnou vlastnost přepravované látky. V případě LPG se jedná o podtřídu 2.1, neboli hořlavé plyny (obr. 12) [31, 32, 33].

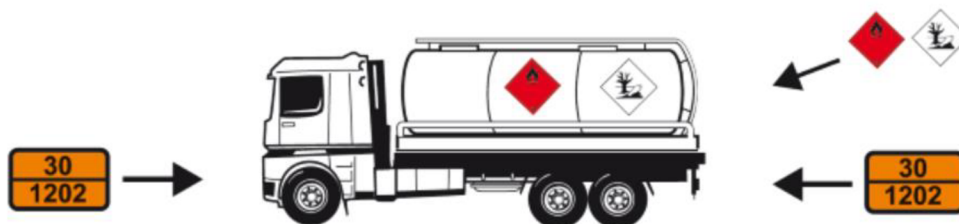
Obr. 13 Příklad značení podle ADR [31]

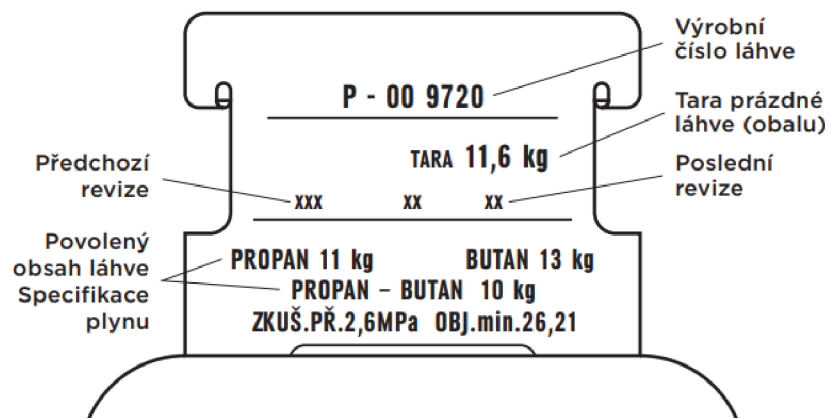
Obr. 14 Značení na límci lahve [39]

Lahve kromě štítku, na kterém jsou informace o látce, H a P věty a výstražné symboly, obsahují také značení. Pro aplikaci značení musí být použity metody s nízkým namáháním, navíc se značení umísťuje na málo namáhaná místa. V případě kovových lahví (obr. 14) musí být značení umístěno na rameni, límci lahve nebo trvale připevněno. Naopak u kompozitních lahví jsou to štítky, které bývají zapouzdřeny průhledným povlakem na rameni nebo boční stěně lahve nebo vytištěného v plastových součástech trvale připevněných k lahvi v oblasti dna nebo hrdla. Veškeré značky musejí být umístěny jasně, čitelně a trvale, aby po celou dobu používání zůstaly čitelné za všech provozních podmínek [38].

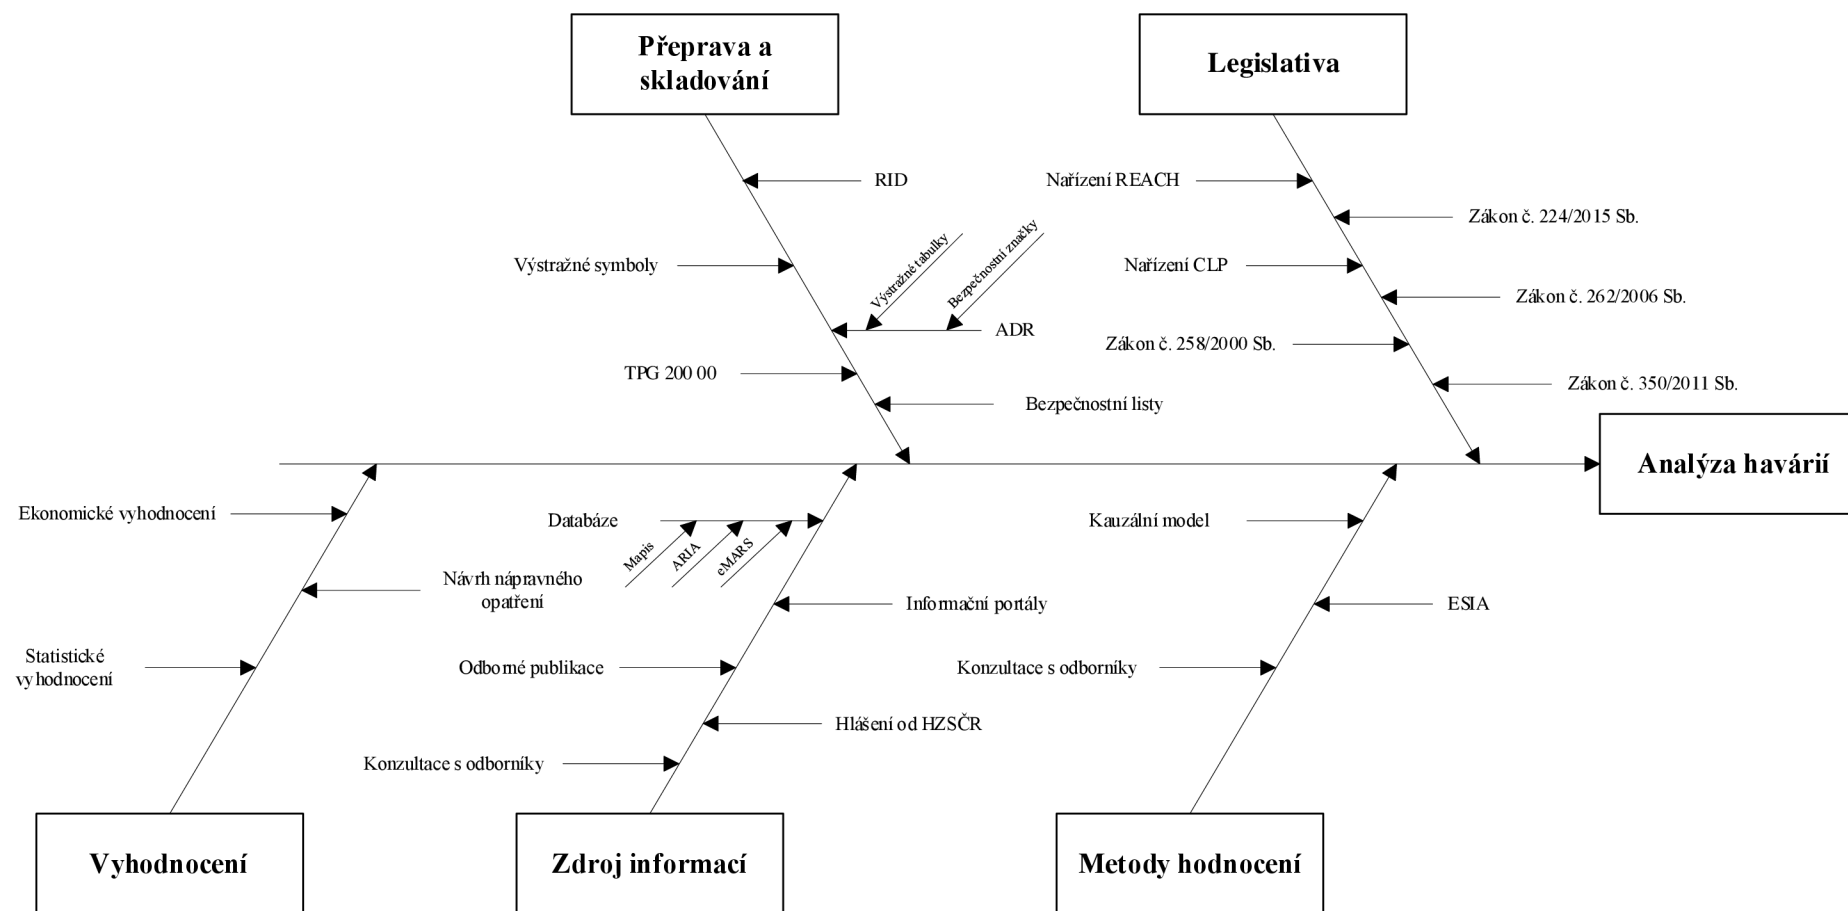
Obr. 15 Ishikawův diagram problematiky analýzy havárií s LPG

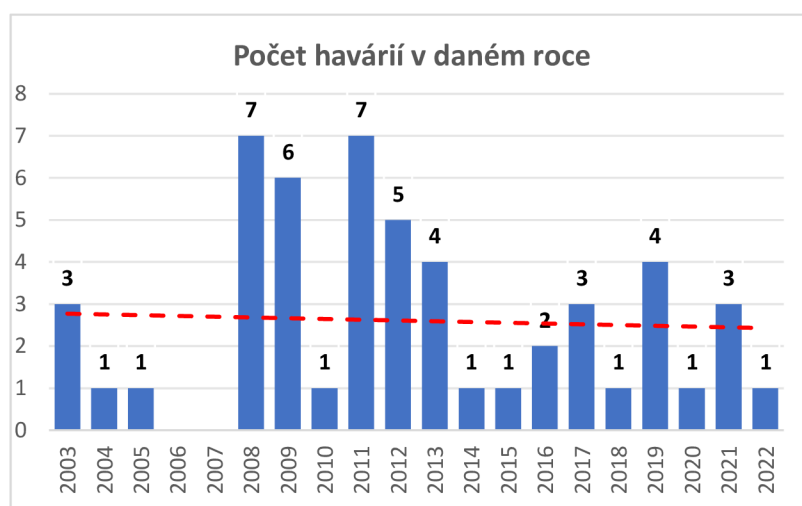
Obr. 77 Počet havárií v daném roce

Na základě uvedeného grafu (obr. 77) lze konstatovat, že celkový počet havárií spojených s LPG za rok, má klesající tendenci. Samozřejmě je potřeba vzít v potaz, že téměř 64 % z celkového počtu havárií je spojeno s osobními automobily (viz tab. 65), přičemž u 32 z nich byl vrcholovou událostí požár. Příčinou této statistiky je skutečnost, že ve většině případů se jednalo o starší osobní automobily, které byly v průběhu své existence přestavěny právě na zmíněný pohon LPG, jelikož jejich majitelé přestavby realizovali za účelem levnějších provozních nákladů. Vzhledem ke skutečnosti, že přestavba na LPG není zcela levnou záležitostí (viz. kap. 3.2), tak dochází v mnoha případech k neodborné instalaci těchto systémů, k montáži již použitých nebo levných komponentů, za účelem snížení pořizovacích nákladů

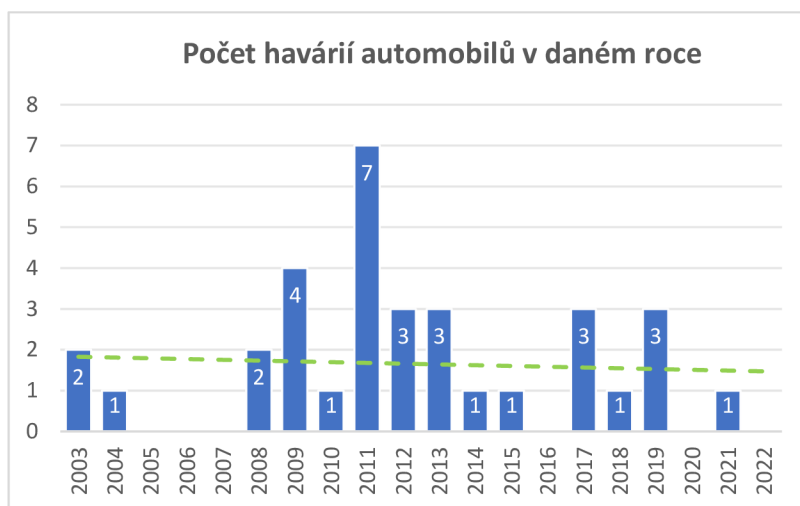
Obr. 78 Počet havárií osobních automobilů v daném roce

Z diagramu pojednávajícím o četnosti havárií osobních automobilů v daném roce (obr. 78) je zřejmé, že rok ve kterém došlo k nejvíce událostem je rok 2011. I přes skutečnost, že se stáří motorého parku v České republice blíží hranici 16-ti let, mají havárie spojené s automobily na LPG klesající tendenci. Počet havárií v ostatních sektorech (obr. 79) by se dal mimo rok 2008 vyhodnotit jako stabilní, i když v posledních 4 letech můžeme vznik havárií vyhodnotit

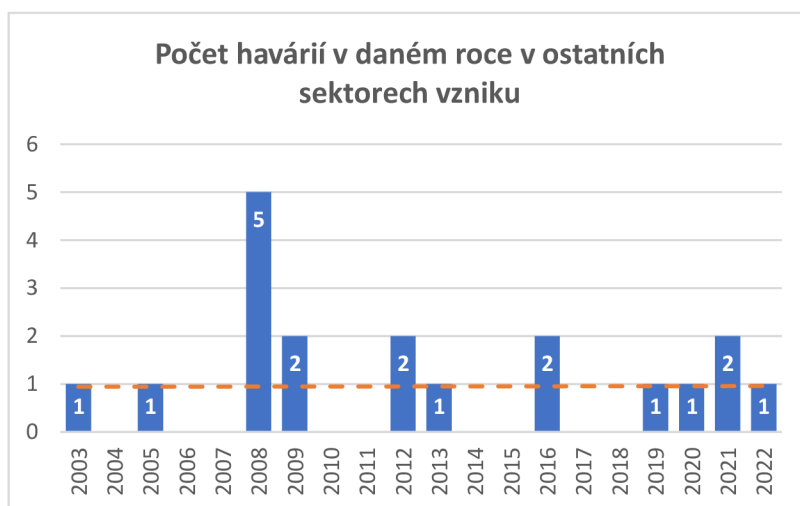
Obr. 79 Počet havárií v daném roce v ostatních sektorech vzniku

Aby nedošlo ke zkreslení dat statistického vyhodnocení vlivem velkého počtu havárií spojených s osobními automobily, jsou níže uvedeny další dva grafy, kde jsou v prvním grafu vyhodnoceny havárie spojené pouze s osobními automobily (obr. 78) a ve druhém grafu jsou havárie spojené s ostatními sektory vzniku (obr. 79).

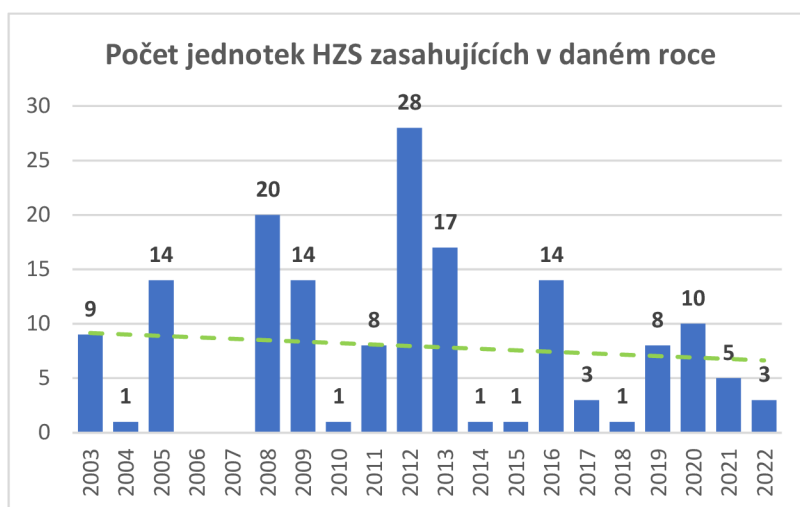
*Obr. 80 Počet zasahujících jednotek HZS v daném roce*

I v tomto případě má počet zasahujících jednotek HZS u havárií spojených s LPG v jednotlivých letech klesající tendenci z důvodu nižší četnosti havárií, přičemž oproti ostatním diagramům se jedná o viditelnější pokles.

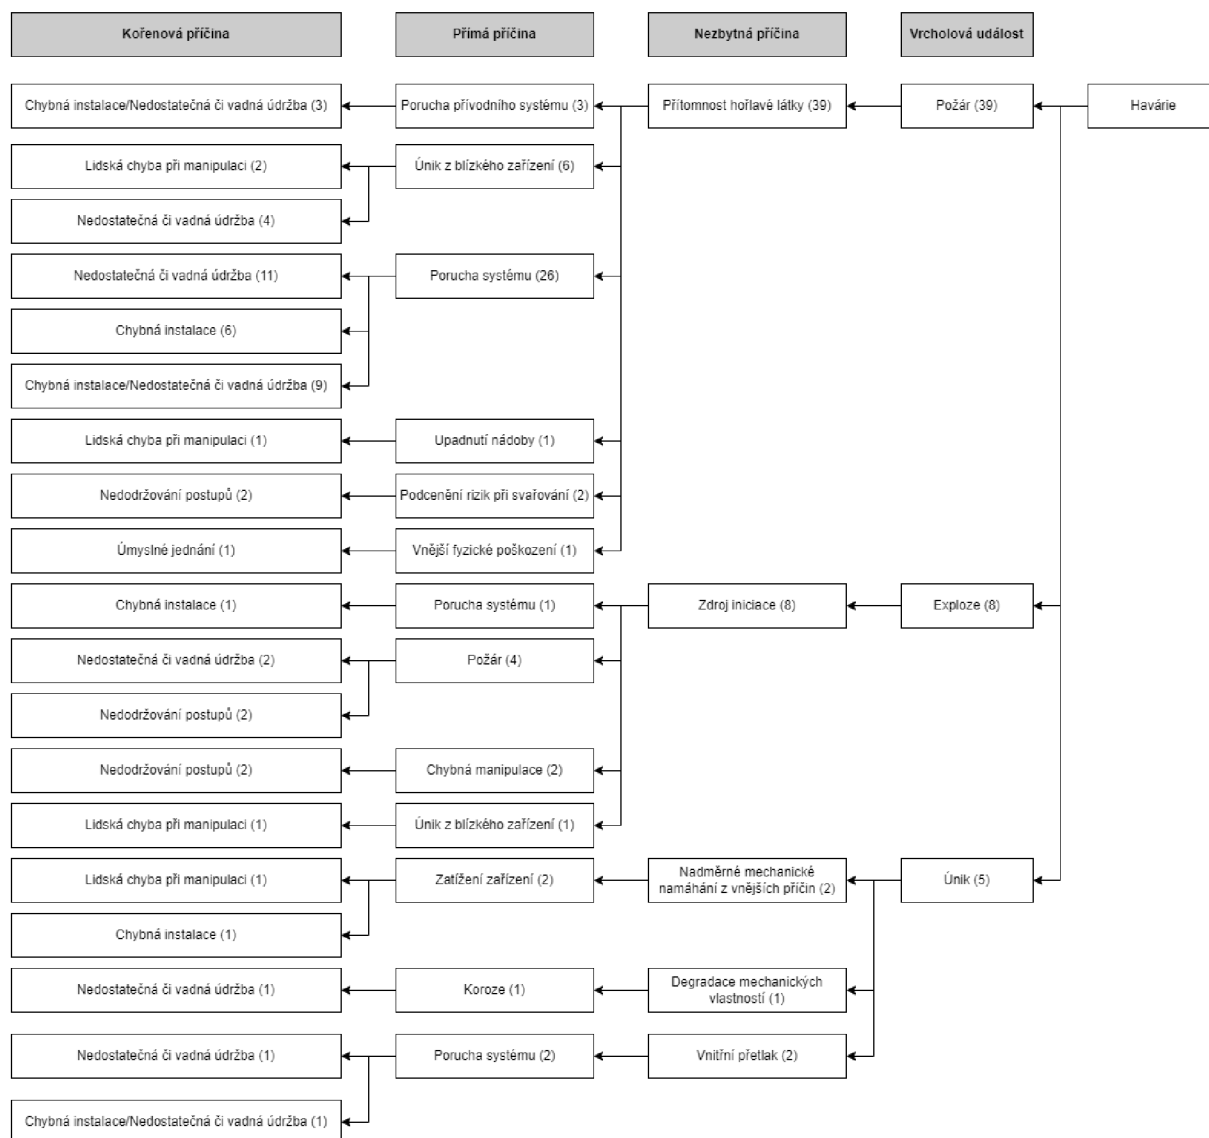
Obr. 81 Četnost jednotlivých kořenových příčin

Součástí statistiky je vyhodnocení jednotlivých kauzálních modelů, které podrobněji charakterizují příčinu vzniku havárie. Příčiny vzniku havárie, včetně kořenových příčin, jsou vyhodnoceny na obr. 81, ze kterého je patrné, že z celkového počtu 52 havárií jich 39 bylo spojeno s požárem, 8 s explozí a 5 s únikem nebezpečné látky. U některých havárií samozřejmě došlo ke kombinaci vrcholových událostí, například kde požár zařízení vyvolal explozi

V případě kořenových příčin byla nejčastější příčinou nedostatečná či vadná údržba. Tato kořenová příčina se ve většině případů objevovala u havárií spojených s osobními vozidly. Po finanční stránce byla nejzávažnější kořenovou příčinou lidská chyba při manipulaci. Četnosti jednotlivých kořenových příčin jsou uvedeny v tabulce č. 67, ze které vyplývá, že nejčastější kořenovou příčinou byla „nedostatečná či vadná údržba“.
