**MORAVSKÁ VYSOKÁ ŠKOLA  
OLOMOUC**

**MANAŽERSKO-EKONOMICKÝ POHLED NA ÚPRAVU  
PITNÉ VODY SKUPINOVÉHO VODOVODU TONASO.**

Management- Economic Summary- Group Drinking Water  
Piping TONASO.

Bakalářská práce

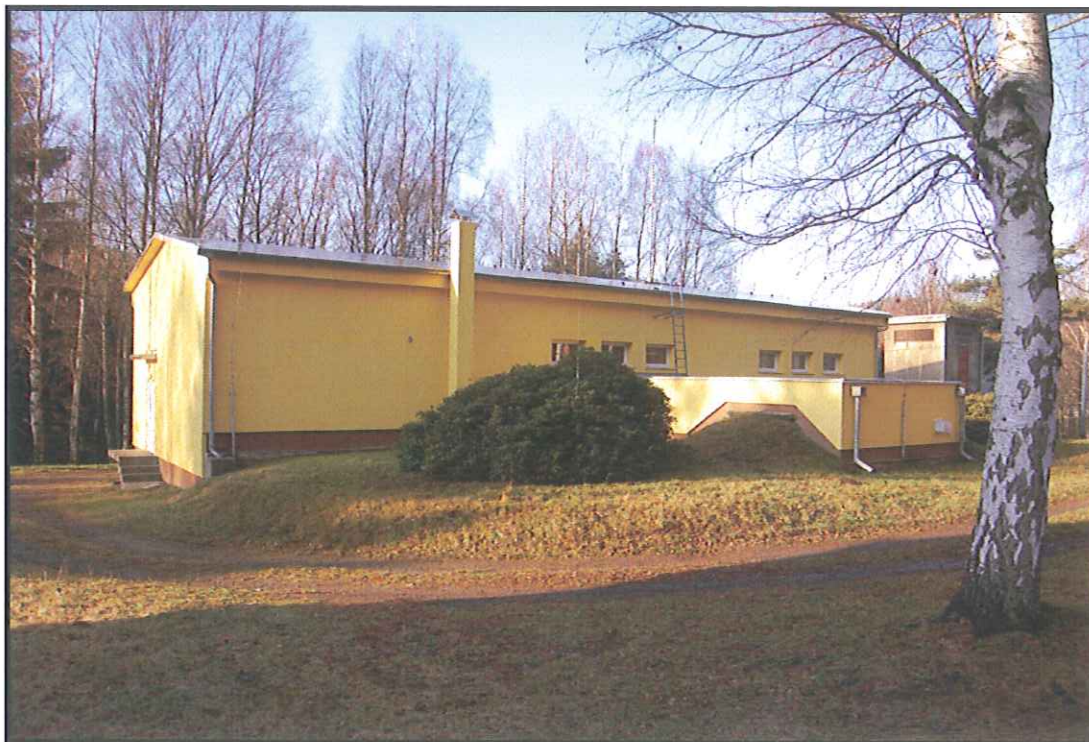
Obr. 4 - Úpravna vody Ostrov

Zdrojem vody pro výše jmenovaný skupinový vodovod je ÚV v Ostrově - obr. 4, která má ve svém okolí jímací objekty využívající především vody spodního toronu. Vydatnost těchto zdrojů je až 37 litrů za sekundu viz schéma jímání na obr. 15, s. 36.

Úprava vody na ÚV Ostrov spočívá v dávkování sody viz obrázky č. 20 až 22, s. 39,40 a hygienickém zabezpečení pomocí plynného chloru. Voda z tohoto zdroje nepotřebuje žádnou další úpravu. Výpis z databáze rozborů surové a upravené vody je na obrázcích číslo 23 a 24 strana 41, 42.

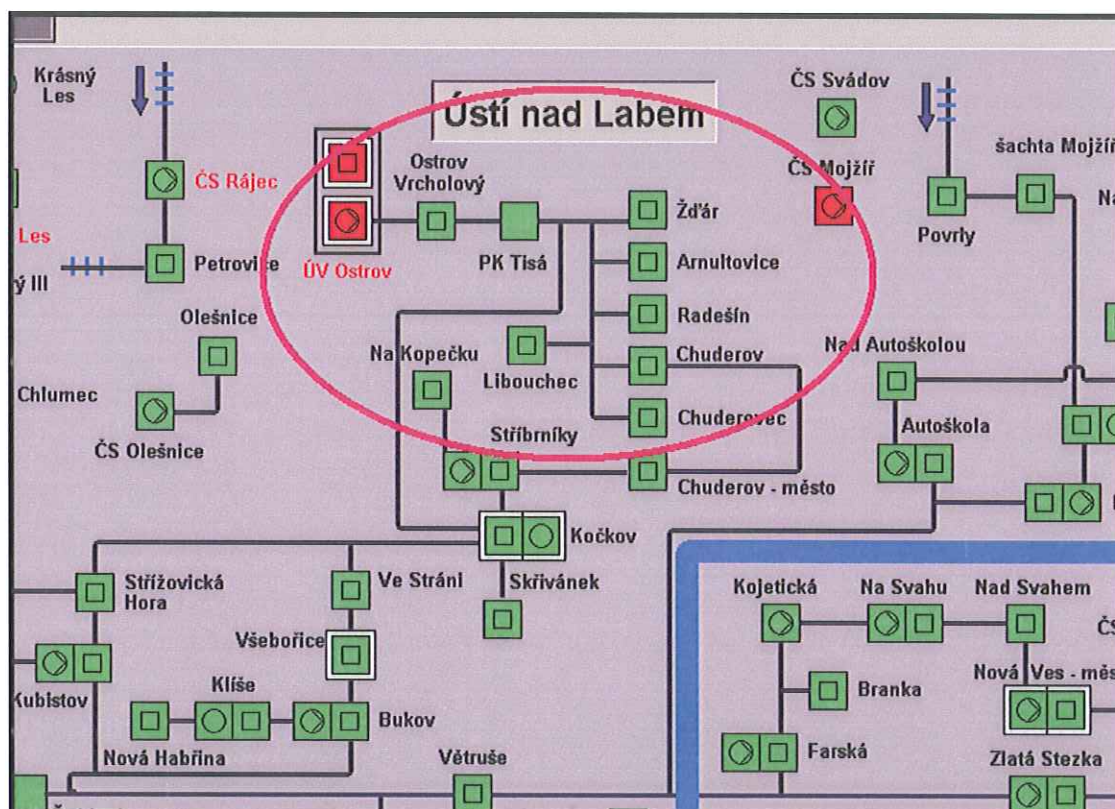
Obr. 5 - Dispečerské ovládací schéma s označením objektů vodovodu Tonaso

Ve spolupráci dispečinku a provozních pracovníků byly na jednotlivých vodojemech namontovány přenosy ovládacích armatur. Začalo se postupně optimalizovat množství odkalované vody na nejvýhodnější provozní režim, bez prudkých hydraulických změn v potrubí, které by mohly ovlivnit kvalitu vody - obr. 5.

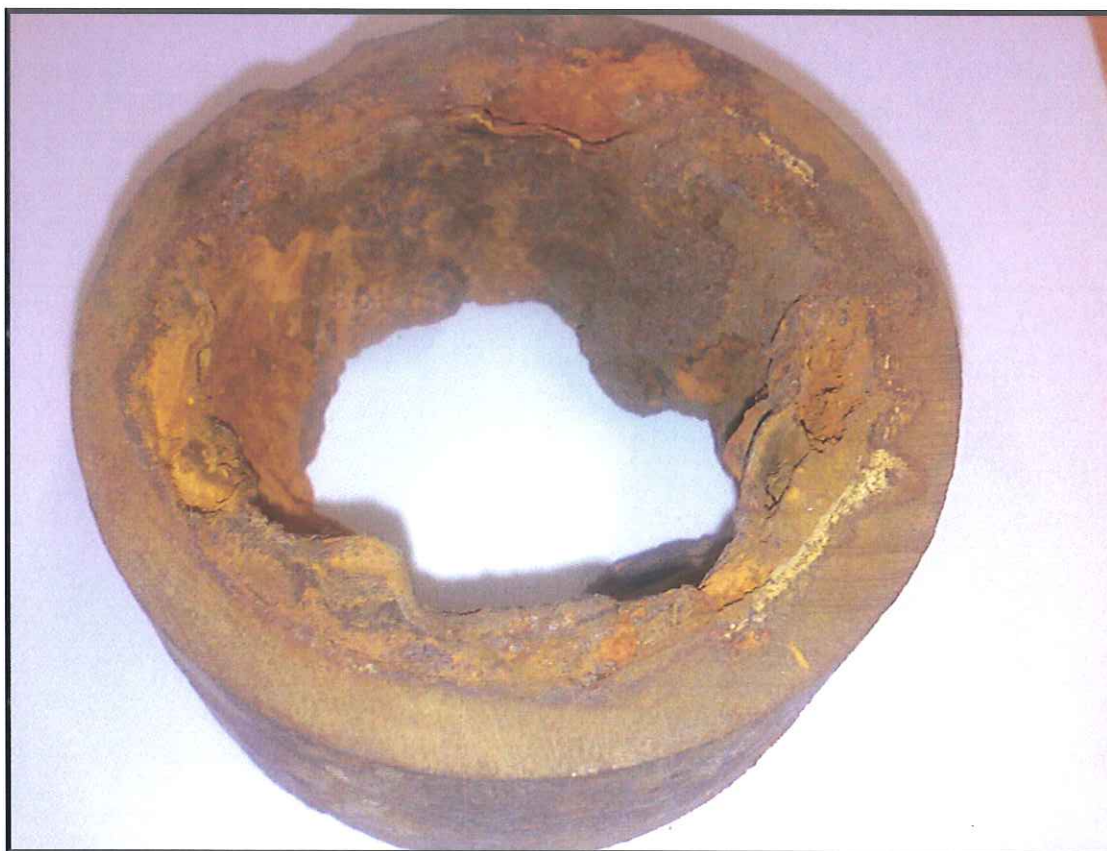
Obr. 6 - Usazeniny způsobují hydraulické ztráty v potrubí

Principem této ochrany potrubí je vylučování nerozpustné sraženiny, která má velkou přilnavost ke stěnám korodujícího potrubí. Jedná se o sraženiny vápníku a hořčíku spolu s fosforečnany. Metoda má tu výhodu, že vzniklá ochranná vrstva je trvalá. Nedochozí k jejímu uvolňování, sraženina ulpívá na vnitřní stěně potrubí viz obr. 6. Příliš silná ochranná vrstva bohužel nepříznivě ovlivňuje hydraulické poměry v soustavě, podílí se na tlakových ztrátách při dopravě vody. Je proto nutné budovat v systému objekty čerpacích stanic, které posilují tlak dopravované vody. V důsledku toho se však zvyšují náklady na provoz takové vodárenské soustavy.

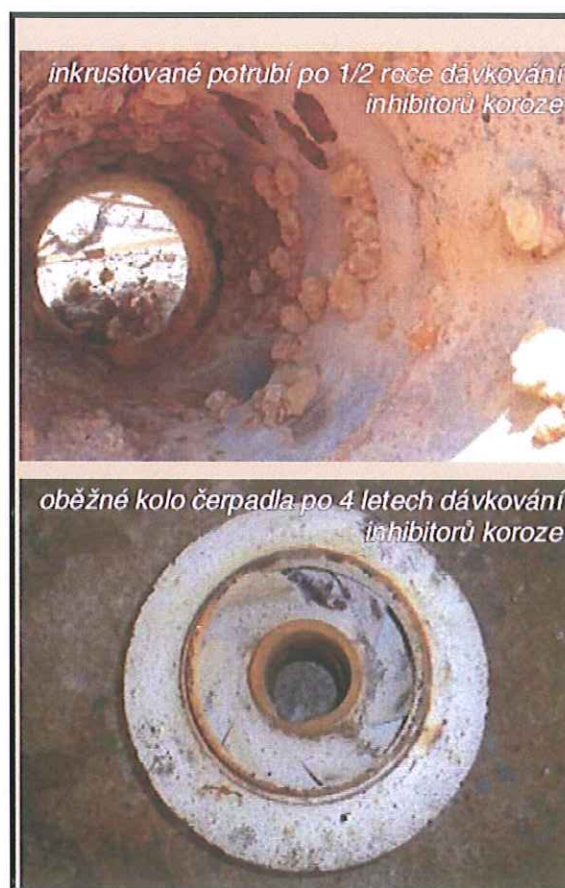
Obr.7 - Pohled do potrubí před a po dávkování inhibitorů koroze<sup>3</sup>

Tento jejich krok velmi oceňují výrobci teplé vody a odběratelé, kteří vodu používají při výrobě vlastních produktů. Došlo k prodloužení životnosti strojů pracujících s takto upravenou vodou. Vnitřky potrubí jsou hladké a zlepšily se hydraulické poměry v síti viz obr.7. Provozovatel má nyní více času na vylepšování vodovodních systémů.

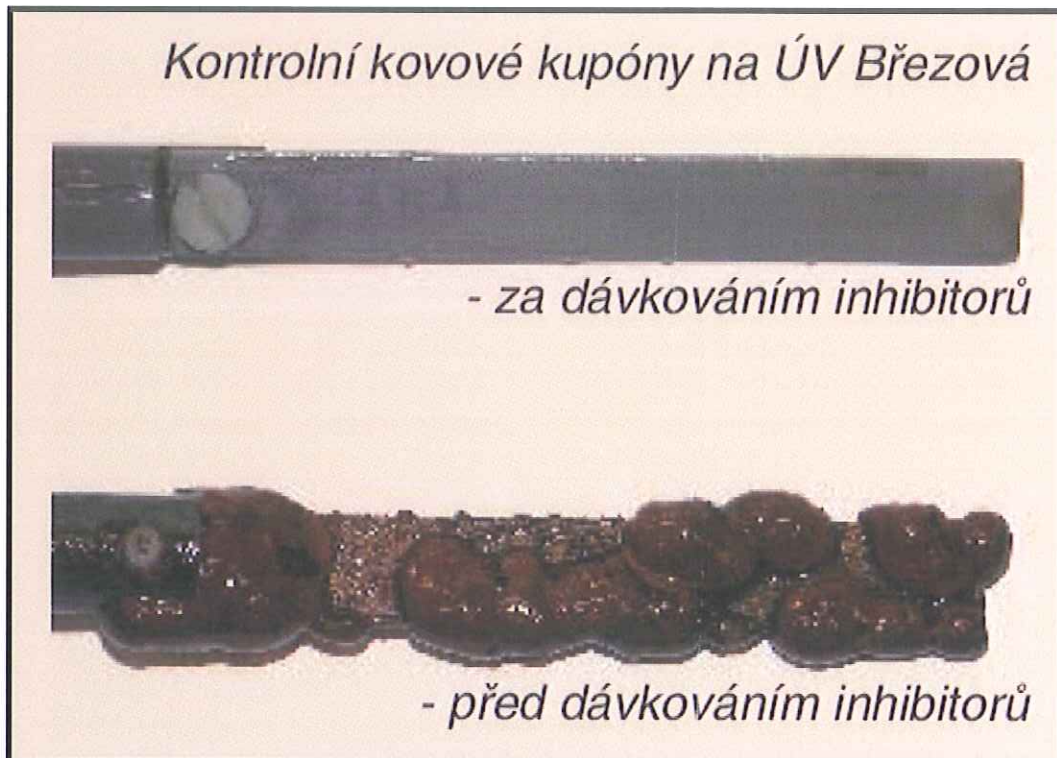
Obr. 8 - Kontrolní kupony pro ověření účinnosti dávkování inhibitorů

Účinnost této metody závisí na složení vody, na množství a složení inkrustací v síti a na dalších faktorech (např. tvrdosti vody). U měkkých vod může mít dávkování polyfosforečnanů zcela opačný důsledek, místo ke snížení koroze dojde k vyluhování kovů z potrubí. Před použitím polyfosforečnanů a jiných inhibitorů by se měly provést dlouhodobé korozní zkoušky viz obr.8, s. 19 a průběžně kontrolovat stav sítě.

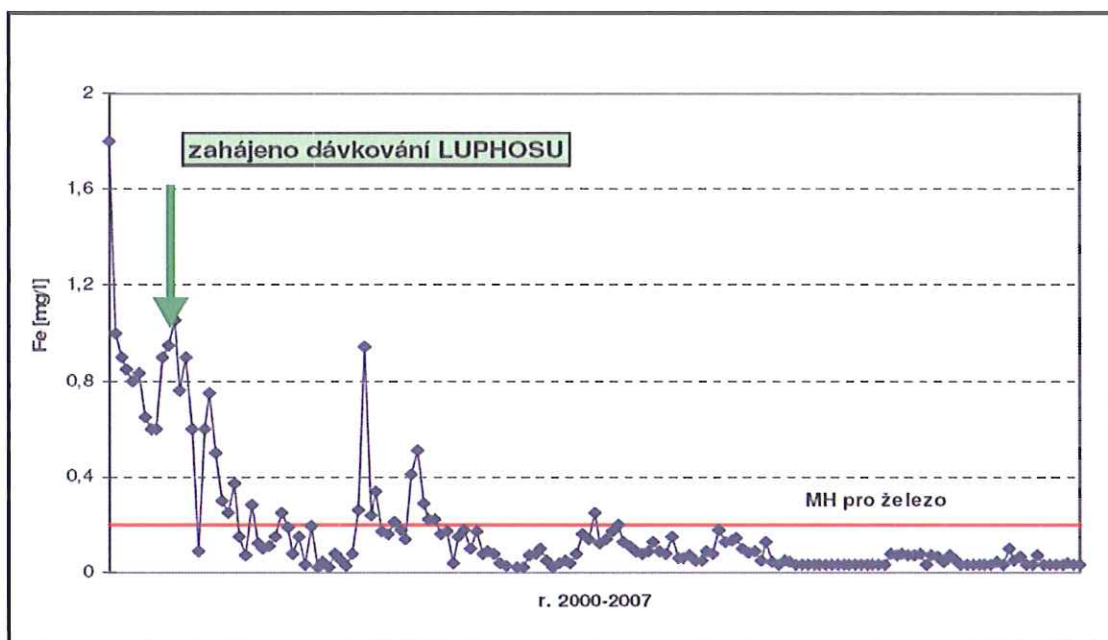
Obr. 9 - Koncentrace Fe v distribuční síti Nechranice<sup>4</sup>

aplikují polyfosfáty, jsou distribuční sítě zásobované z úpraven v Holedeči, Žluticích a Mlýnu III. Informace k těmto lokalitám a výsledkům publikovala Ing. Michalová<sup>4</sup>. Pro názornost je na obr. 9 uvedena časová závislost koncentrace železa v distribuční síti Nechranice.

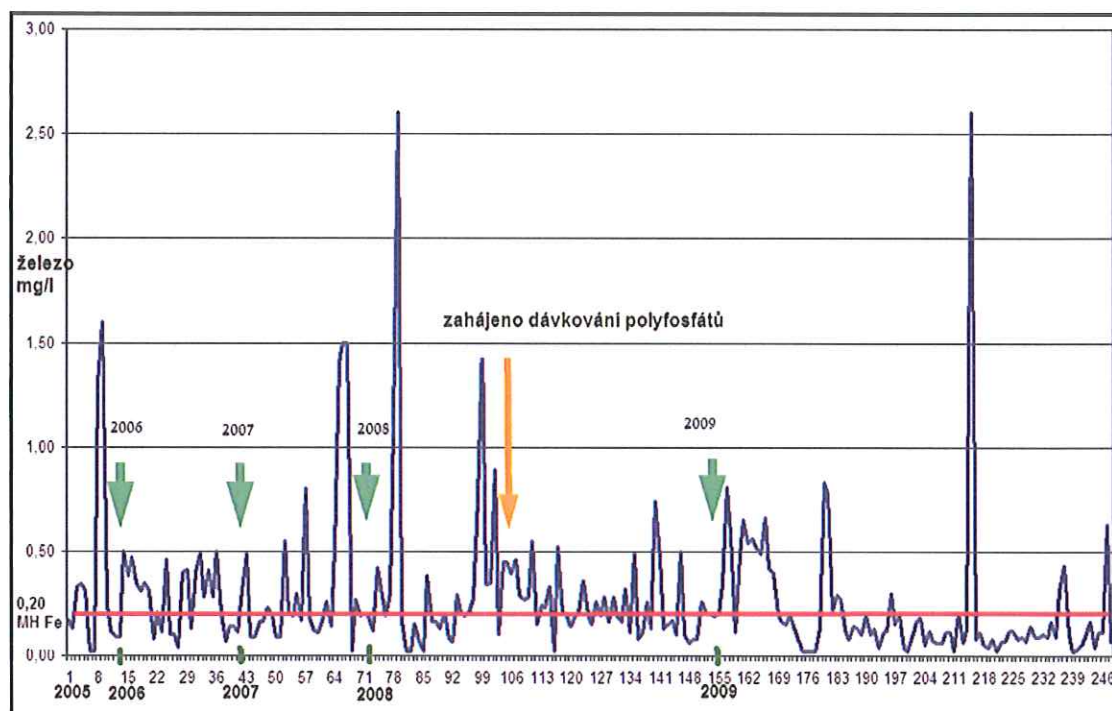
Obr. 10 - Množství železa v distribuční síti Tonaso v letech 2005 až 2009

Základním východiskem pro práci byly rozborů vody z let 2005 až 2009 zaměřené především na obsah železa v distribuované vodě viz tab. 1, s. 48. Z rozborů za jednotlivé roky je patrné z obr. 10, s. 21 k jakým změnám v dopravované vodě docházelo. V roce 2005 se provádělo především odkalování a pracovalo se na nastavení optimálního množství dodávané vody do skupinového vodovodu. Změny průtoků v důsledku havárií měly za následek zvýšené hodnoty železa.

O něco lepší situace byla v roce 2006. Zkušenosti provozovatele a četnost kontrol kvality vody se v tomto období zasloužily o další zlepšení. Tento trend mírného zlepšování pokračoval až do roku 2008.

Přesto v tomto období docházelo k mimořádným situacím, kdy bylo nutné zasahovat do optimalizovaného režimu provozu vodovodu. Výsledkem těchto zásahů do provozu vodovodu byl opět vysoký obsah železa v pitné vodě.

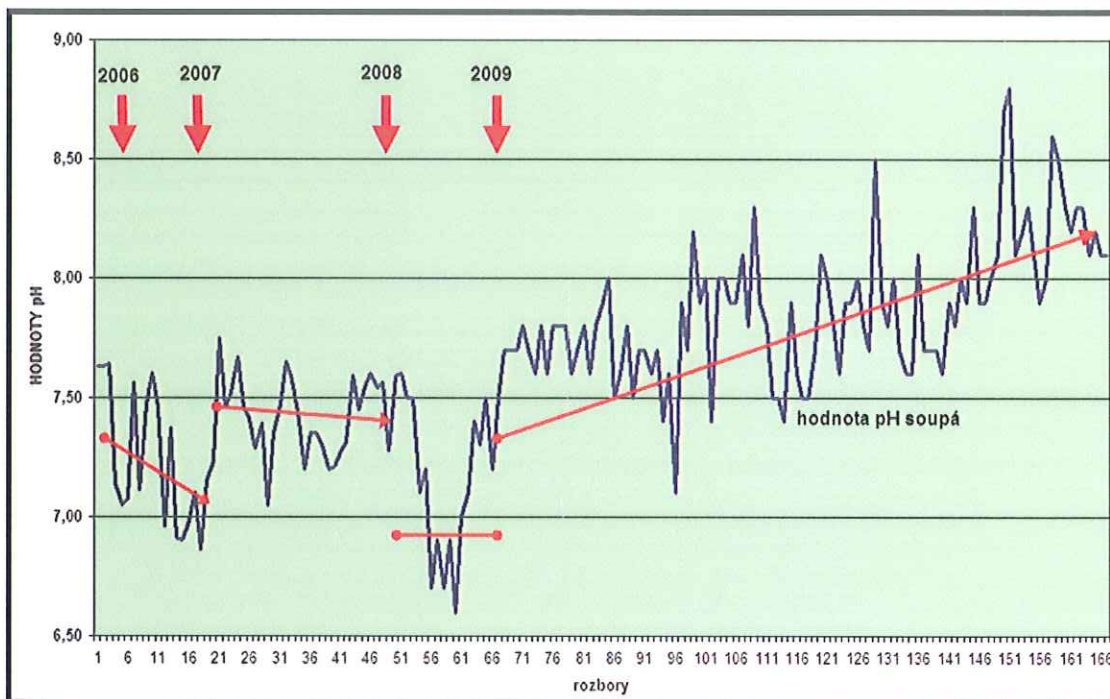
Obr. 11 - Hodnoty pH upravené vody v letech 2006 až 2009

Hodnota pH je velice důležitým faktorem ovlivňujícím korozi potrubí a proto musí být neustále sledována a upravována.

Srovnání výsledků pH v jednotlivých letech je vidět na obr. 11, s. 23. Hodnoty naměřené v jednotlivých letech jsou v tab. 1, s. 48.

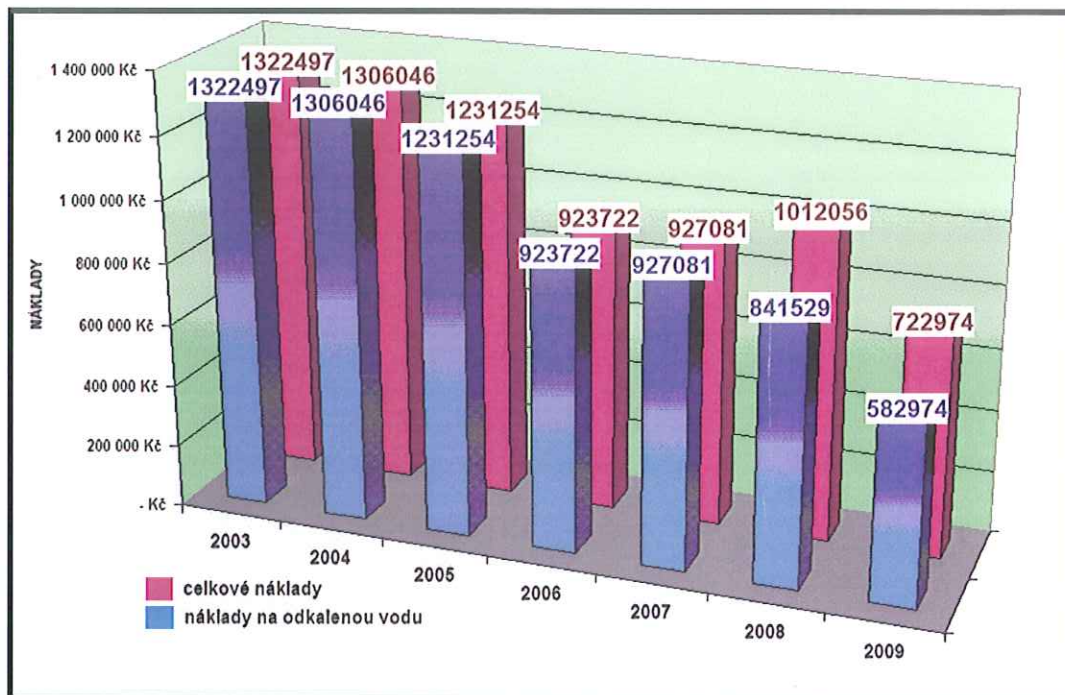
Obr. 12 - Náklady na odkalení a vybudování a zprovoznění dávkovacího zařízení

Náklady na odkalování skupinového vodovodu jsou vyhodnoceny na obr. 12. s. 26. Množství odkalené vody je uvedeno na obr. 13. s. 26.

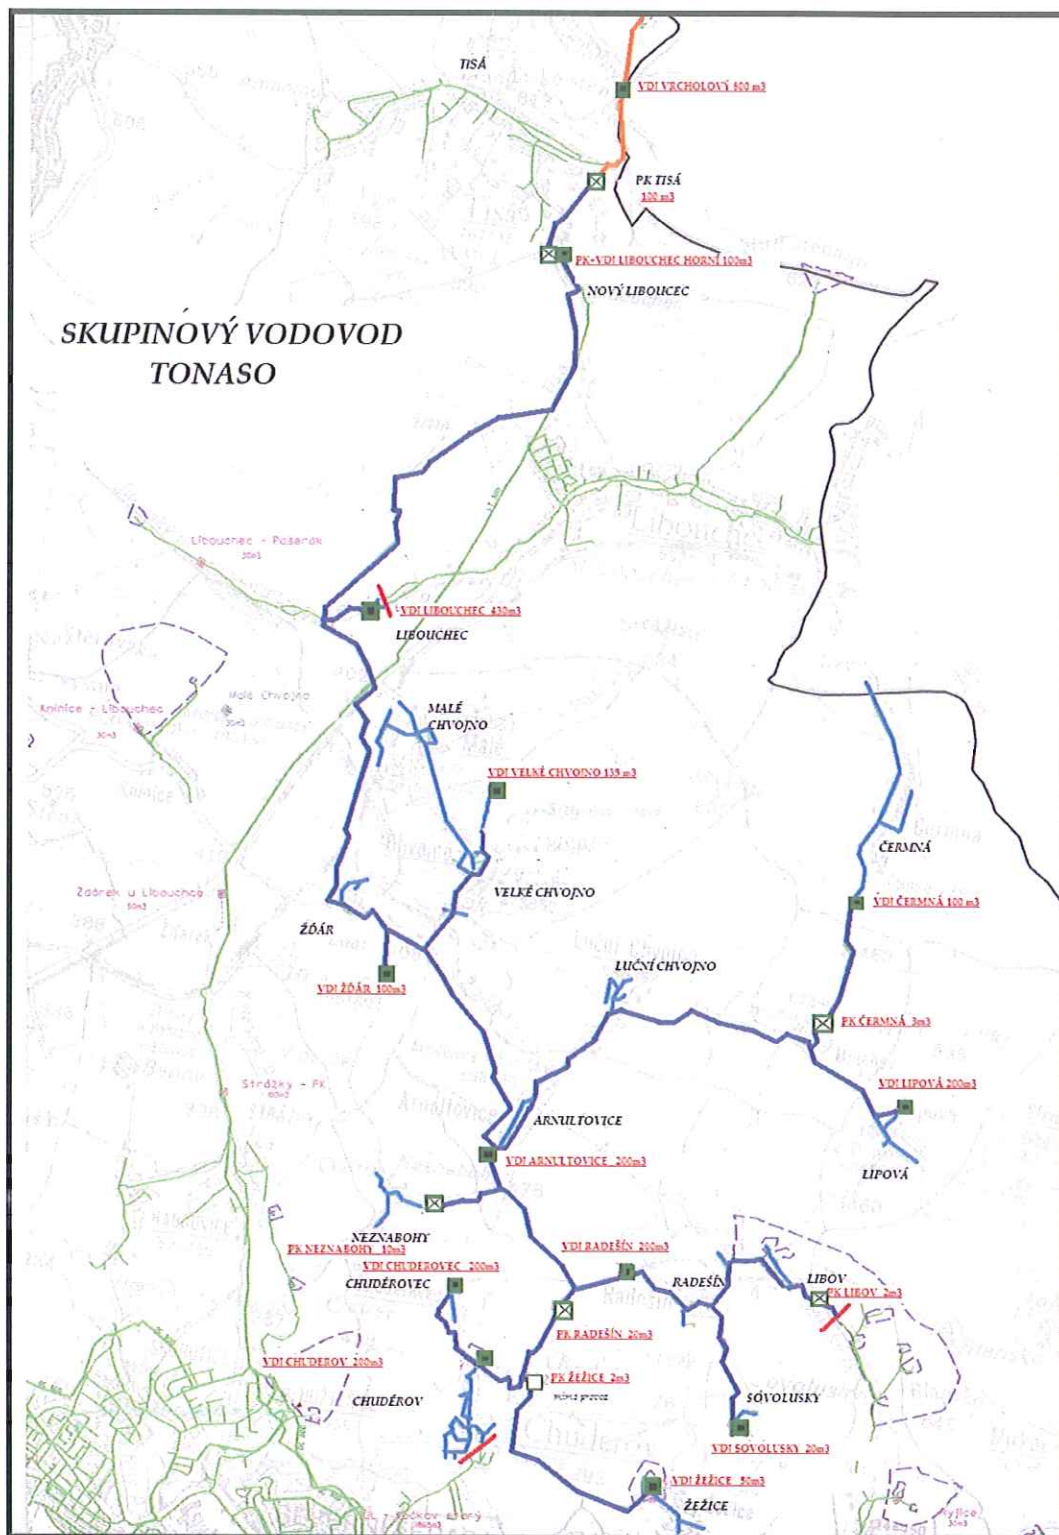
Obr. 14 - Celková situace skupinového vodovodu TONASO

Z ÚV Ostrov je pomocí čerpadel voda dopravena na Vrcholový vodojem Tisá. Z tohoto nejvýše umístěného vodojemu celé soustavy voda teče gravitačním přivaděčem do vodojemu Kočkov v Ústí nad Labem viz obr. 14, s. 35. V objektu PK Tisá viz obr. 25, s. 43 je odbočení z přivaděče do skupinového vodovodu Tonaso.

Vodovod byl vybudován v letech 1986 až 1987 viz obr. 14, s. 35. Materiál a technologie výstavby odpovídaly době vzniku a snaže vybudovat dílo co nejrychleji a nejlevněji. Potrubí bylo navrženo z oceli bez vnitřní protikorozi ochrany, vnější ochrana byla z juto-asfaltových navařovacích pásů. Profil potrubí byl od 150 mm v místě napojení do 80mm na koncových řadech. Obecně profil potrubí na mnoha místech neodpovídá projektu ani opravené dokumentaci. Vodovod byl budován z toho „co bylo po ruce“. Pracovníci firmy, která vodovod budovala, nedodržovali technologické postupy, neopravovali poškozenou vnější izolaci v místech svařených spojů. Svařené potrubí přemísťovali tažením pomocí lan po zemi za nákladními auty. Touto nešetrnou manipulací došlo k prodření izolační vrstvy potrubí. Následkem jsou v současné době poruchy způsobené prorezavěním potrubí.

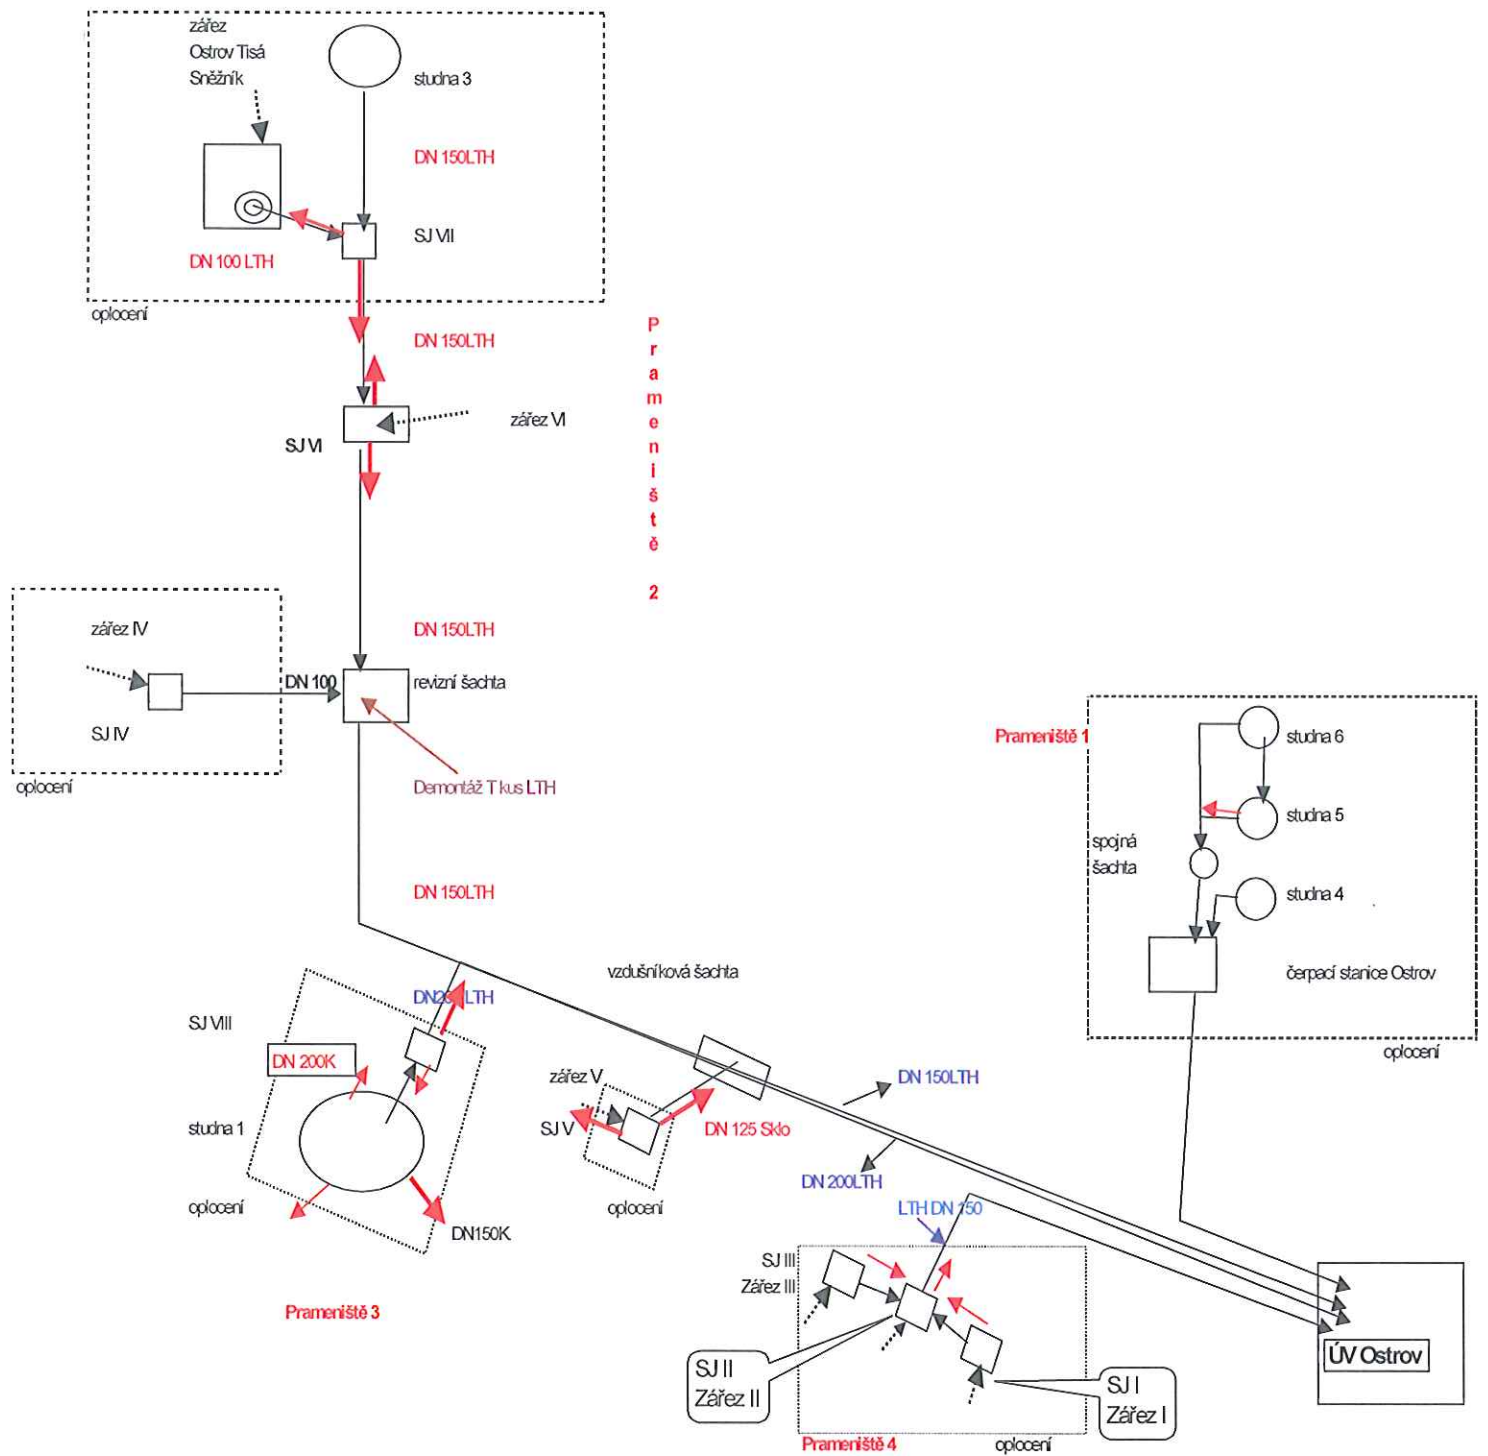
Obr. 15 - Schéma jímacích objektů na ÚV Ostrov

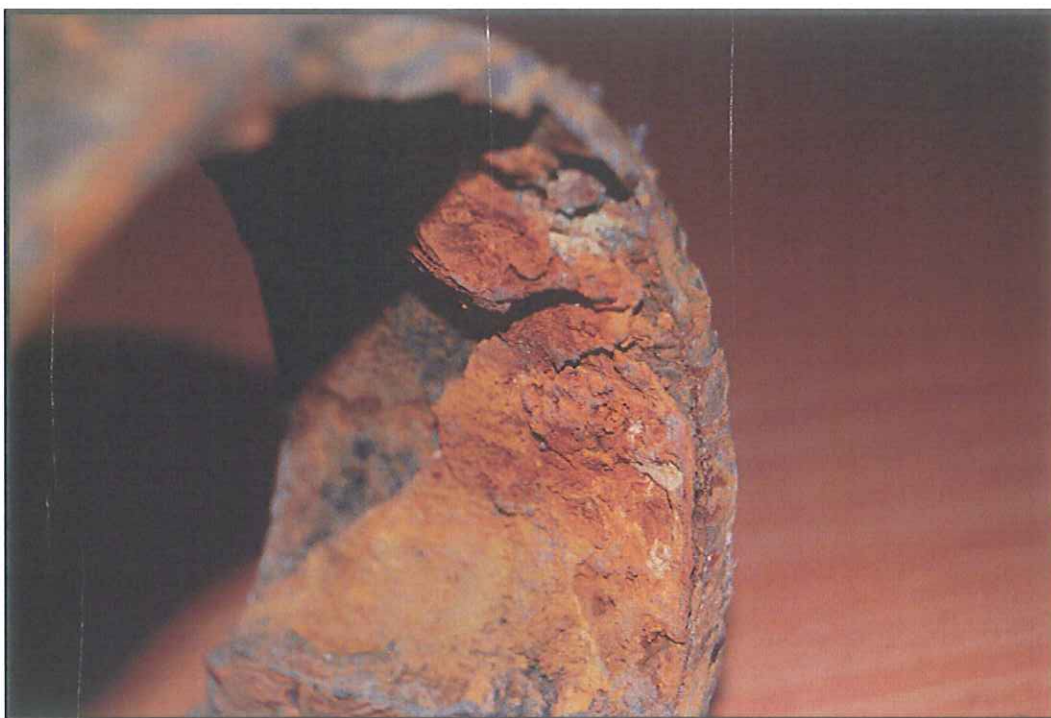
Obr. 17 - Výřez potrubí v obci Sovolusky

Z provedeného sledování zaměřeného na tvorbu ochranné vrstvy je zřejmé, že vrstva na vnitřních stěnách potrubí se vytváří velice pomalu a nesouvisle. Na vzorku umístěném v akumulaci vodojemu Žďár se vytvořila silná usazenina fosforečnanů, která se velice snadno splavuje a opadáva jak je vidět na obr. 31, s. 46. Pod touto vrstvou se na několika místech začala vytvářet šedomodrá vrstva patrná na obr. 32, s. 47. Tato sledování potvrzuje i kontrolní výřez potrubí, provedený v místě havárie vodovodu, před obcí Sovolusky viz obr. 17 a 18, s. 38. Jedná se o koncovou větev

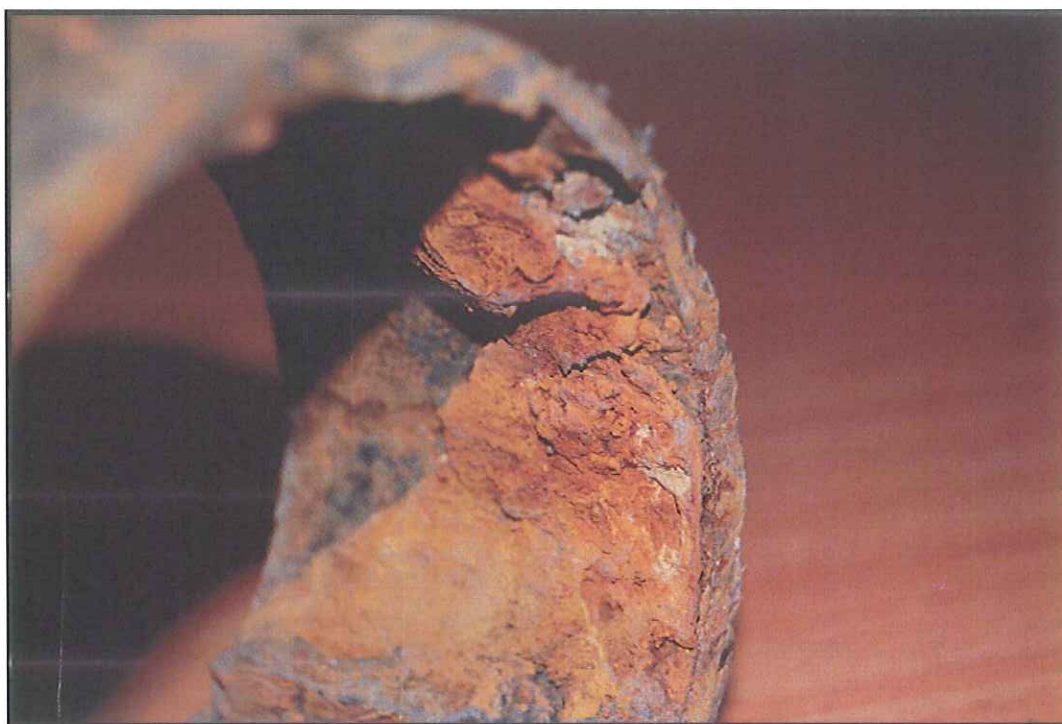
Obr. 18 - Detail snímku s patrnou korozi potrubí

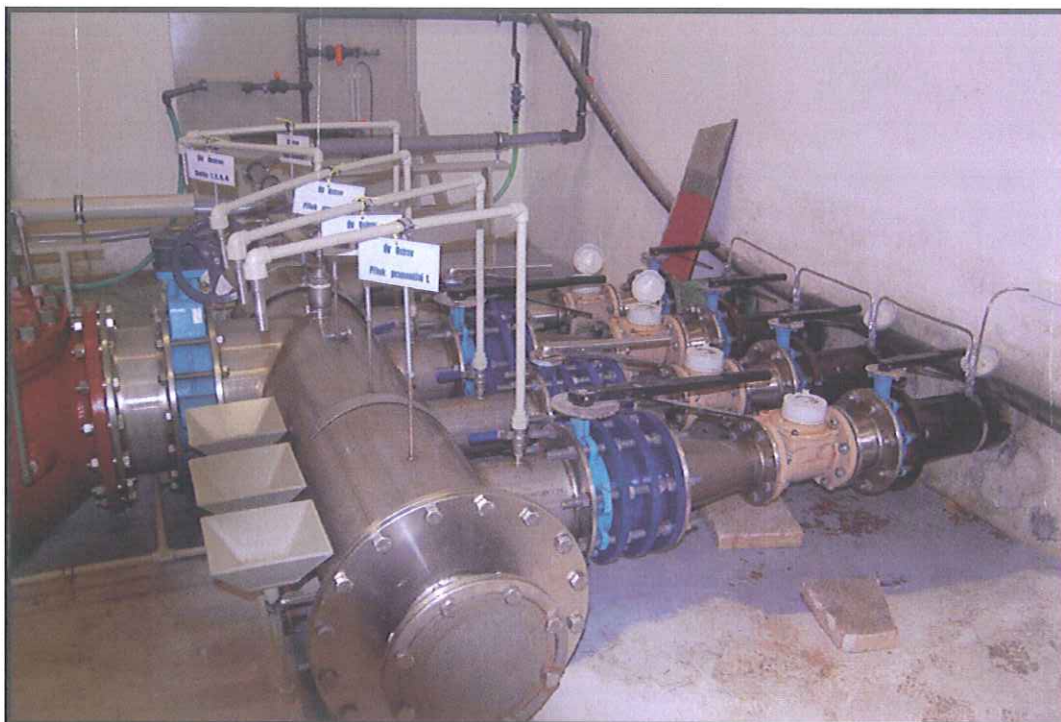
Obr. 19 - ÚV Ostrov svodné potrubí z jímacích objektů

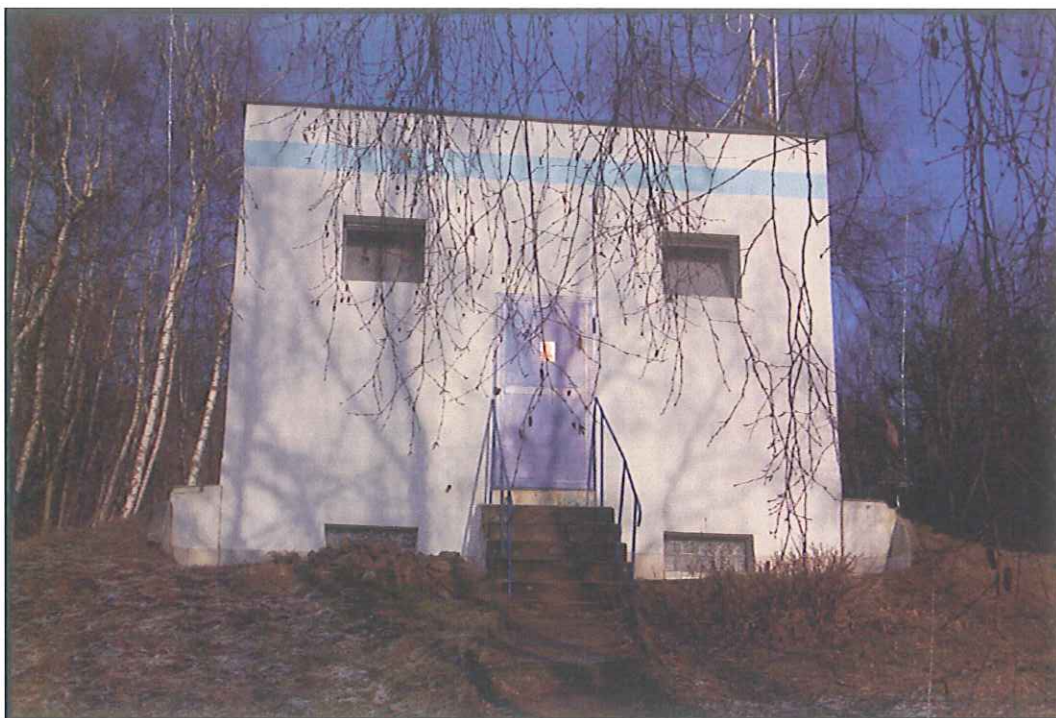
Obr. 25 - Přerušovací komora Tisá

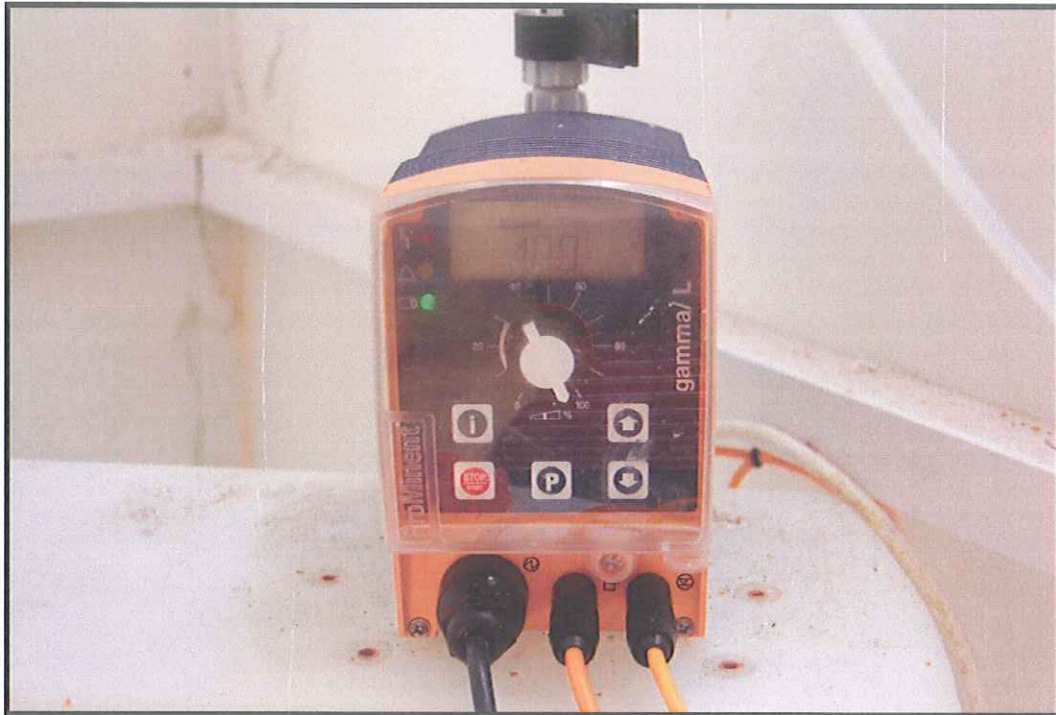
Obr. 28 - Čerpadlo Prominent

Zařízení bylo nainstalováno na odbočení z hlavního řadu směrem do skupinového vodovodu Tonaso. Skládá se z dávkovacího čerpadla Prominent, mísíční nádrže, řídicí jednotky a propojovacích plastových trubiček viz. obr. 26, s. 43.

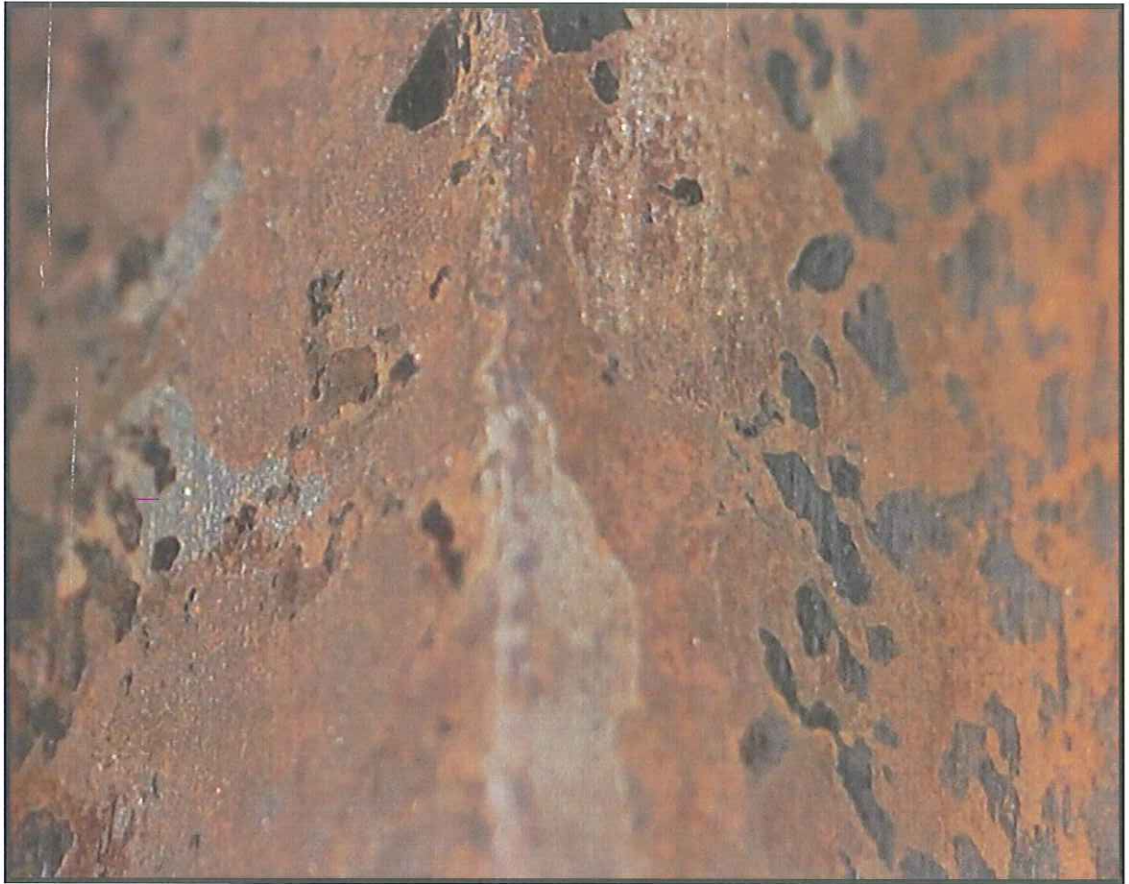
Obr. 32 - Detail tyče z VDJ Žďár po odstranění svrchní vrstvy

V listopadu 2009 byly nainstalovány v akumulacích dvou vodojemů srovnávací ocelové úhelníky, za účelem zjištění tvorby ochranné vrstvy dávkováním polyfosfátů. Úhelníky jsou z konstrukční oceli řady 11 373. Délka vzorků byla 1,5 metru a byly ponořeny v akumulacích vodojemů. Pro zhodnocení účinnosti byly vybrány objekty PK Tisá a VDJ Žďár. V prvním objektu je v akumulaci voda bez inhibitorů koroze a ve druhém objektu s inhibitory. Oba objekty jsou beztlakové, v prvním je průtok vody 33l/s a v druhém 2 l/s. Výsledky sledování jsou uvedeny v obrazové příloze č. 30, 31 a 32 na straně 46 a 47 této bakalářské práce.
