**Defekty pneumatik jako technická příčina dopravních
nehod**

Diplomová práce

Tire defects as a technical cause of traffic accident

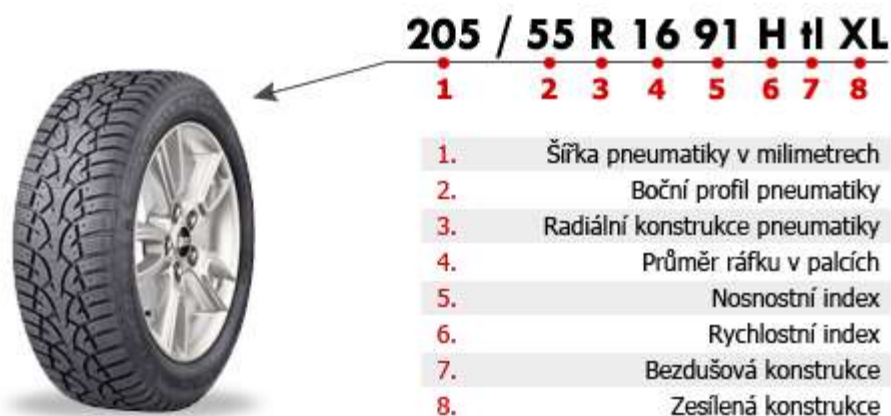
Značení pneumatik na evropském trhu tzn. včetně České republiky se řídí předpisem evropské hospodářské komise EHK/OSN č.30 - jednotná ustanovení pro schvalování pneumatik pro motorová vozidla a jejich přípojná vozidla. Rozsah tohoto předpisu upravuje většinu pneumatik pro vozidla kategorie M1, O1 a O2 mimo historická a soutěžní vozidla.

Obrázek 2 Značení pneumatiky

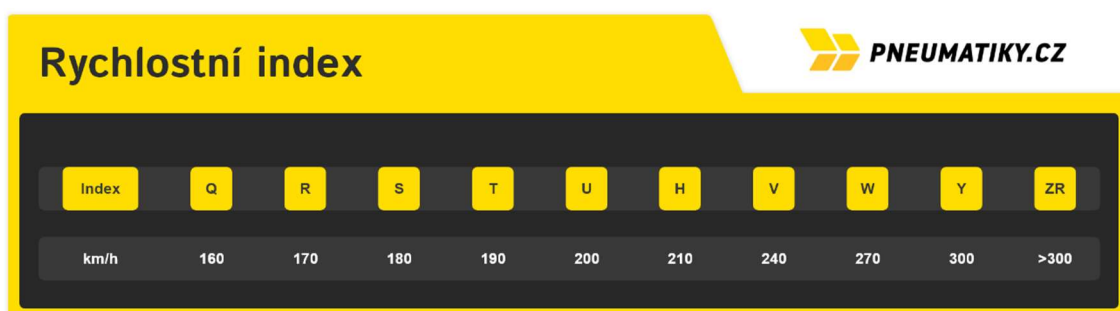
Pouze u zimních pneumatik může být rychlostní index nižší, než jaký je uveden v technickém průkazu. Ve vozidle pak musí být upozornění na tuto nižší maximální rychlost v zorném úhlu řidiče. Toto upozornění může mít podobu cedulky nebo nálepky s uvedenou hodnotou. Případně je možno nastavit maximální rychlost přímo v palubním počítači.²⁹

Index	Q	R	S	T	U	H	V	W	Y	ZR
km/h	160	170	180	190	200	210	240	270	300	>300

Obrázek 4 Rychlostní index

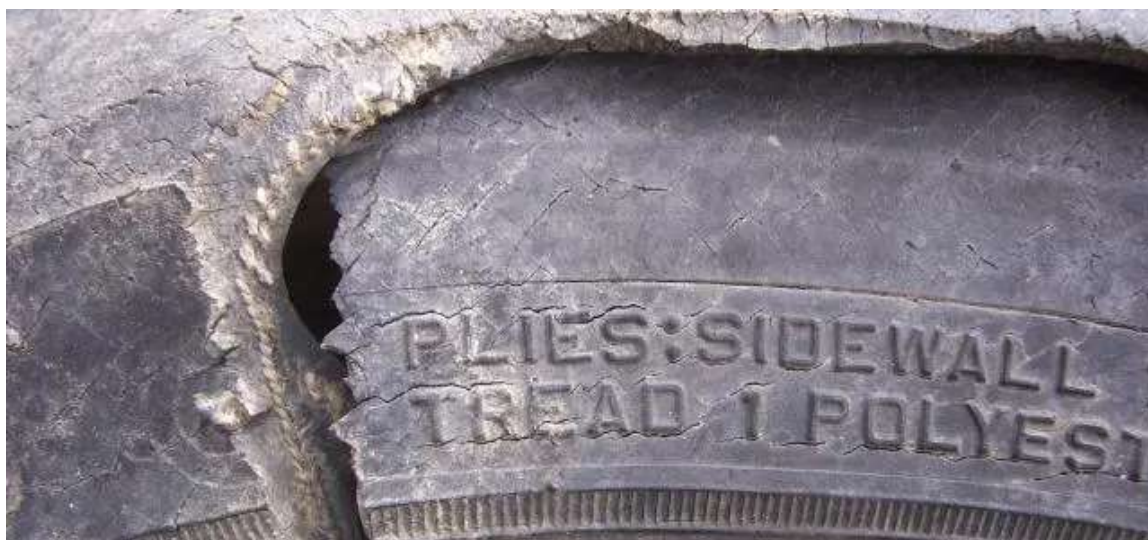
Podhuštěná pneumatika je vahou vozidla stlačována, přičemž se její boční stěny prohýbají nad míru, s níž se při konstrukci pláště počítalo. Následkem toho

se pneumatika při jízdě přehřívá, hlavně v letních měsících, což má za následek oddělování běhounu od karkasy a uvolňování jejích vrstev. Jako první znaky podhuštění se uvnitř na stěnách pláště objevují tmavé pruhy. Při velkém uvolnění vrstev textilní kostry, respektive soudržnosti jejího tkaniva, dochází k prasknutí pláště.

Obrázek 6 Poškození podhuštěné pneu

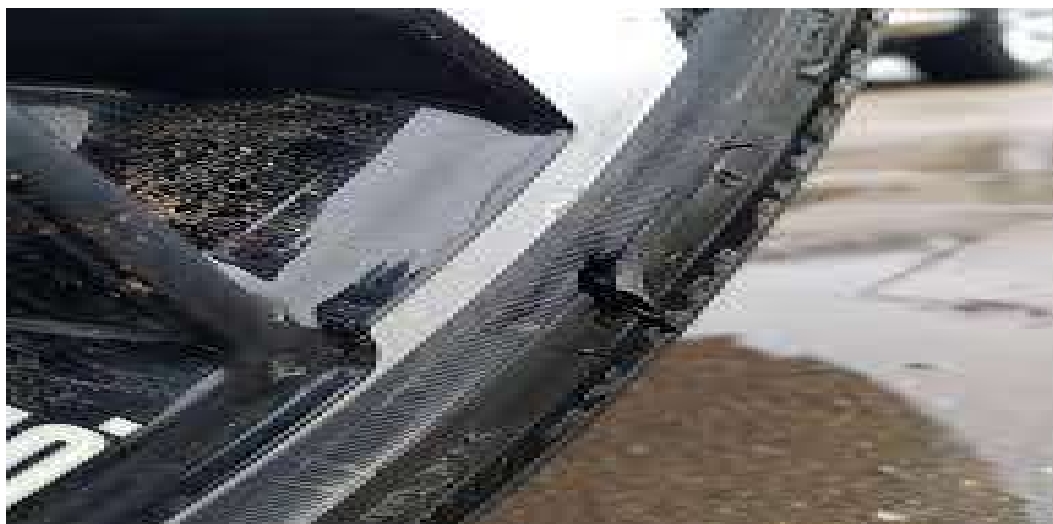
Příčinou prasknutí pneumatiky bývá někdy porušení vnější boční stěny pláště, která bývá prodřena až na textilní kostru. K tomu dochází zejména tehdy, kdy na pneumatiku při jízdě dosedá spuštěná bočnice karoserie, prasklé nebo uvolněné pero, blatník, sněhový řetěz apod. Obnažené kordové tkanivo rychle nasává vlhkost a ztrácí pružnost, a pak dochází k prasknutí pneumatiky. Příčinou mohou být také ostré kaménky, hřeby, šrouby, které postupně plášť poškodí, popř. proniknou karkasou až na vzdušnici.³²

Obrázek 7 Boční poškození pneumatiky

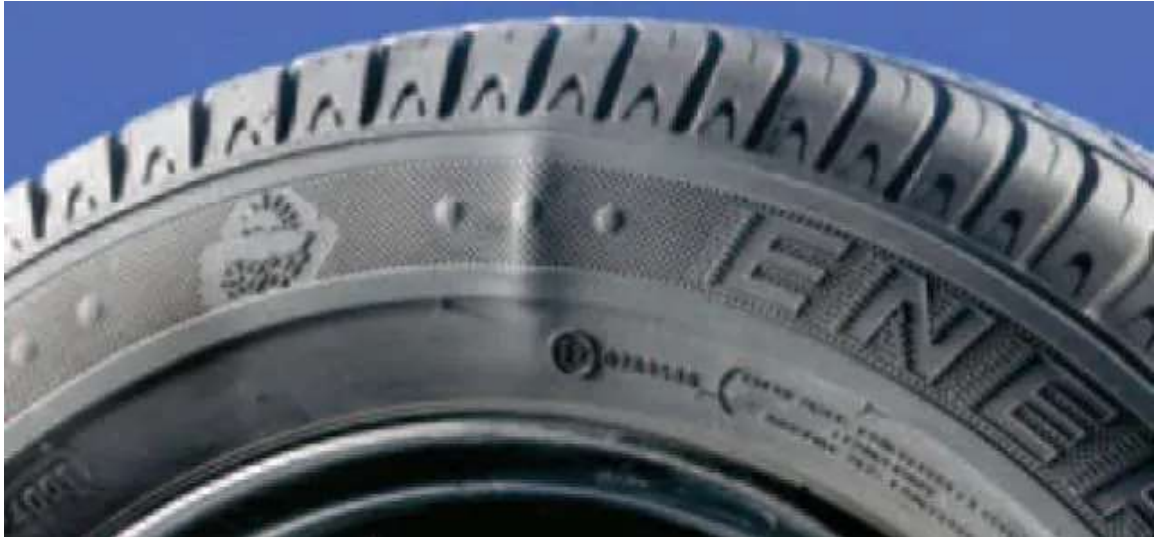
Obrázek 8 Vada pneumatiky - vyboulení

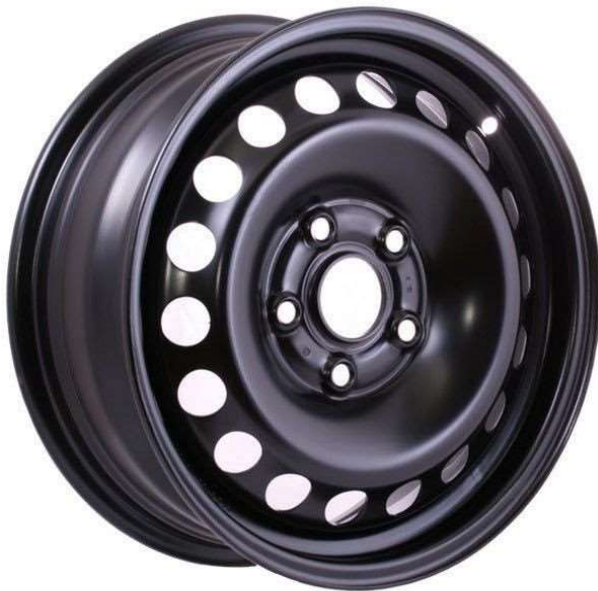
Disková kola jsou dodnes nejpoužívanějším druhem kol. Vyznačují se zejména nízkou výrobní cenou a dlouhou životností. Jsou také součástí většiny nových automobilů, kdy zákazník nechce dražší litá kola. Disková kola se skládají ze dvou hlavních částí a to ráfku, který nese pneumatiku, a disku, který spojuje ráfek a náboj kola. Ráfek je k disku přivařen nebo připevněn šrouby.

Obrázek 9 Diskové kolo

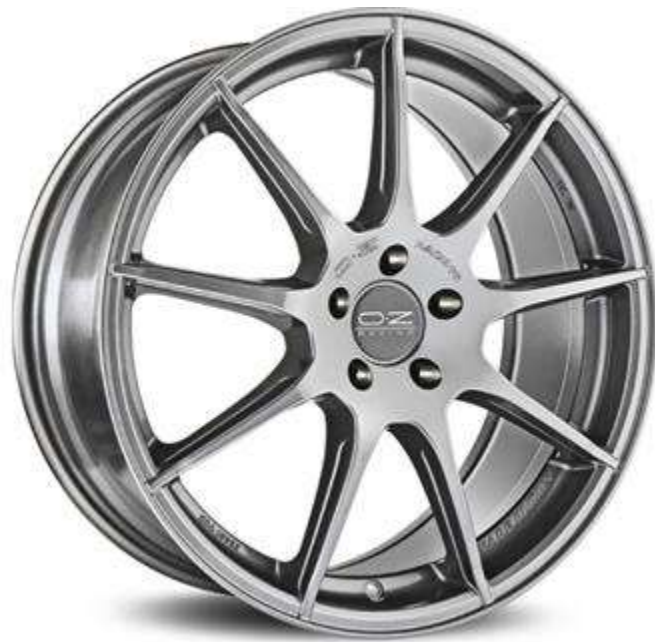
Litá kola se za poslední dvě desetiletí rozšířila z oblasti závodních a sportovních automobilů i do mírně nadstandardní výbavy osobních automobilů. I přes vyšší cenu, ve srovnání s koly diskovými, našla oblibu zejména pro vyšší estetičnost a možnost výběru ze široké škály tvarových provedení. Vedle toho víceméně z laického pohledu, je velkou předností litých kol zejména jejich nízká

hmotnost a hmotný moment setrvačnosti, snižující podíl neodpérováných hmot na vozidle. Technologií výroby je lití z lehkých slitin v omezené míře také tvarování z moderních plastů a kompozitních materiálů. Použitá technologie umožňuje přesné a poměrně snadné tvarování kola z hlediska pevnostního, funkčního i stylistického. Ráfek i stojina kola tvoří jeden celek.

Obrázek 10 *Lité kolo*

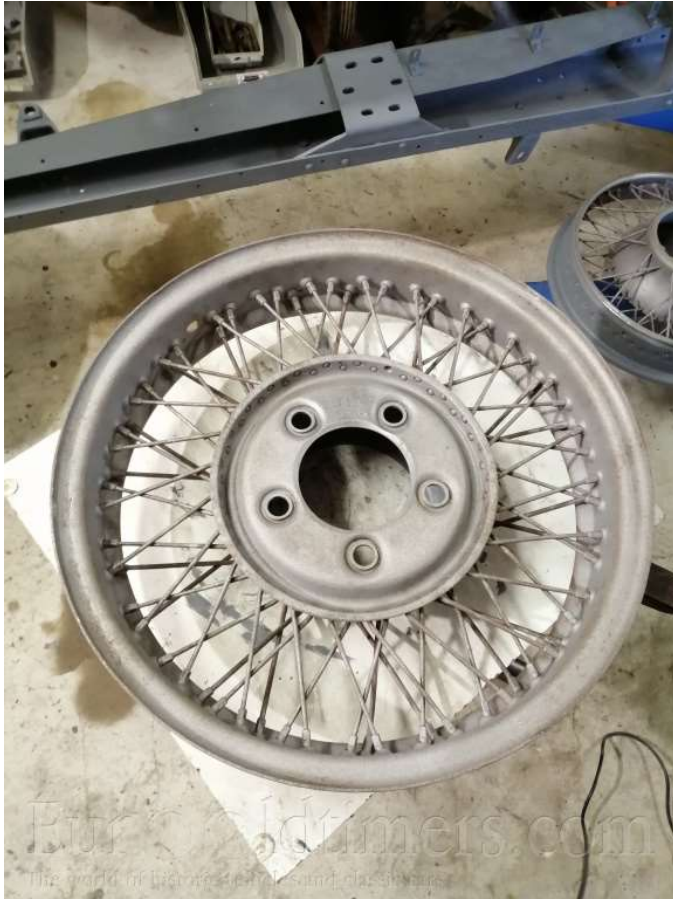
Drátová kola mají ráfek spojený s hlavou kola výpletem z ocelových drátů. Toto konstrukční řešení je opodstatněné u kol s poměrně velkým poloměrem a relativně nízkým zatížením. Je to však konstrukce poměrně drahá a nevýhodná z hlediska vyvažování. Typické je její použití u jednostopých vozidel. Ojediněle se můžeme s drátovými koly setkat i u exkluzivních malosériových automobilů ve stylu retro.³⁶

Obrázek 11 Drátové kolo

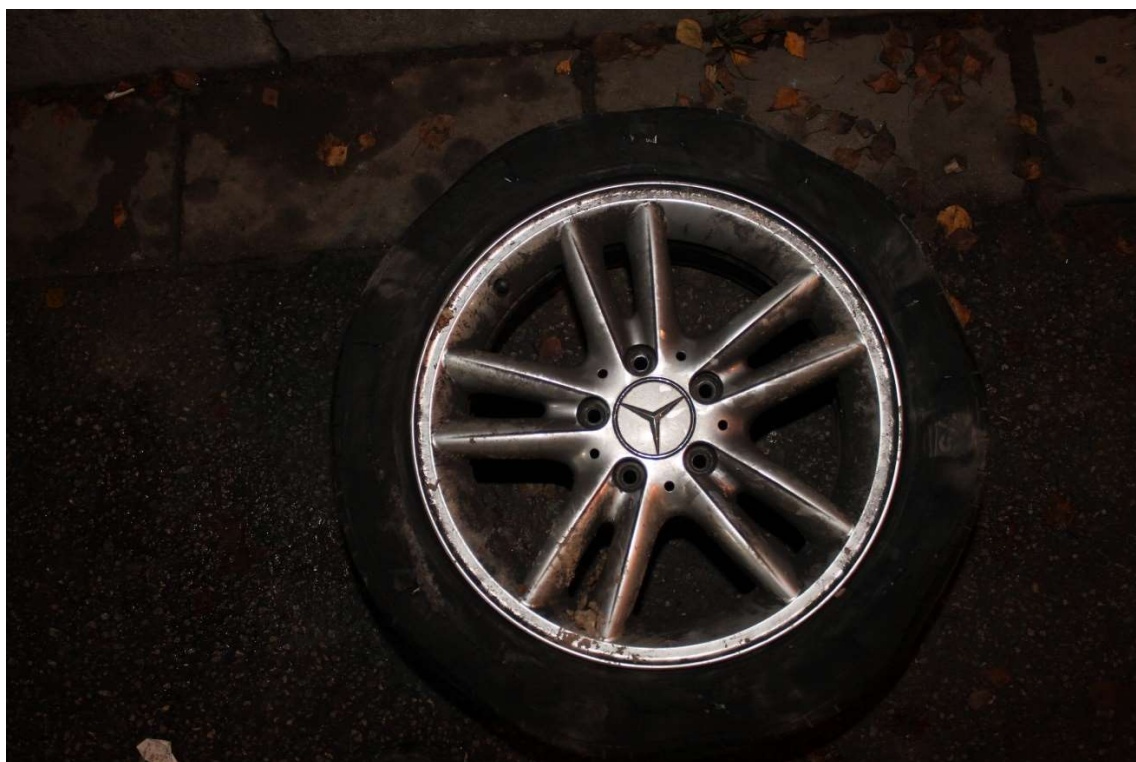
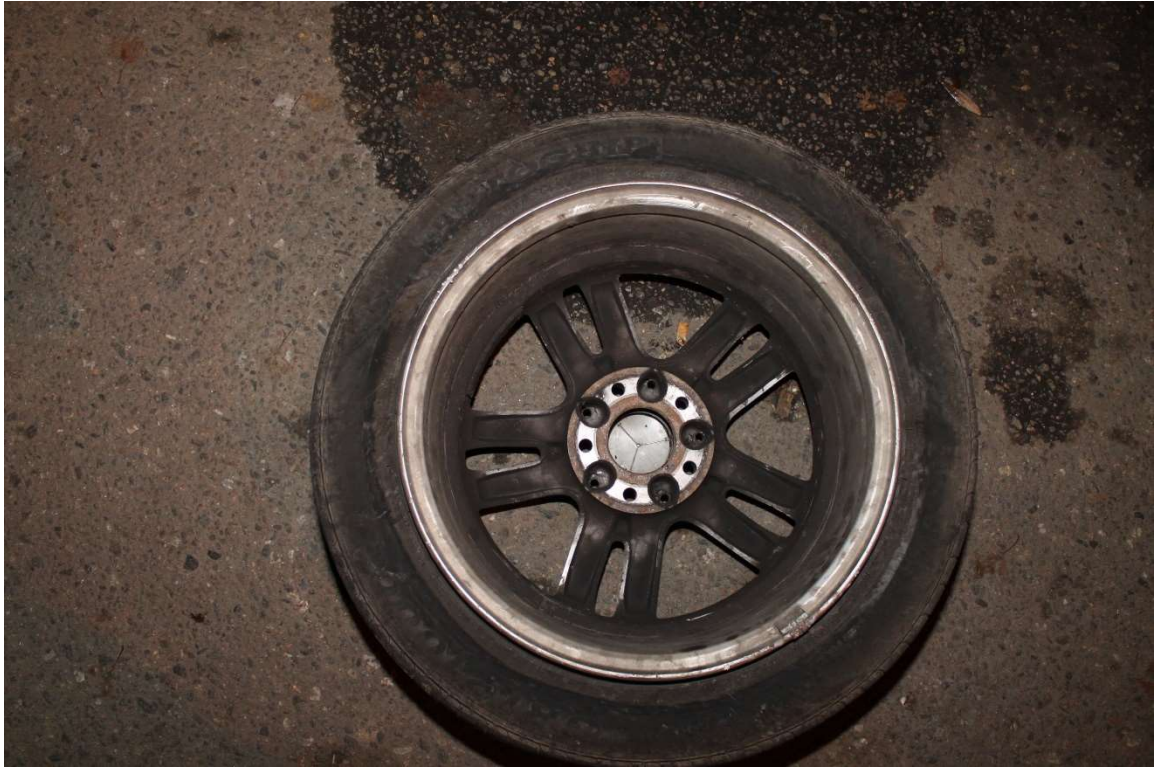
Uplatněná technická závada jako příčina dopravní nehody, kdy měla za jízdy prasknout pravá přední pneumatika, která byla na místě zajištěna pro znalecké zkoumání, nebyla jako technická závada zjištěna a lze ji tedy vyloučit.

Obrázek 12 Zkoumaná pneumatika

Obrázek 13 Zkoumaná pneumatika
