Eroze sítě lesních přibližovacích cest v modelovém území Krušných
hor

Erosion of forest skidding roads network in model area of the Ore Mountains

Diplomová práce

Autor práce: Bc. Vojtěch Hamous

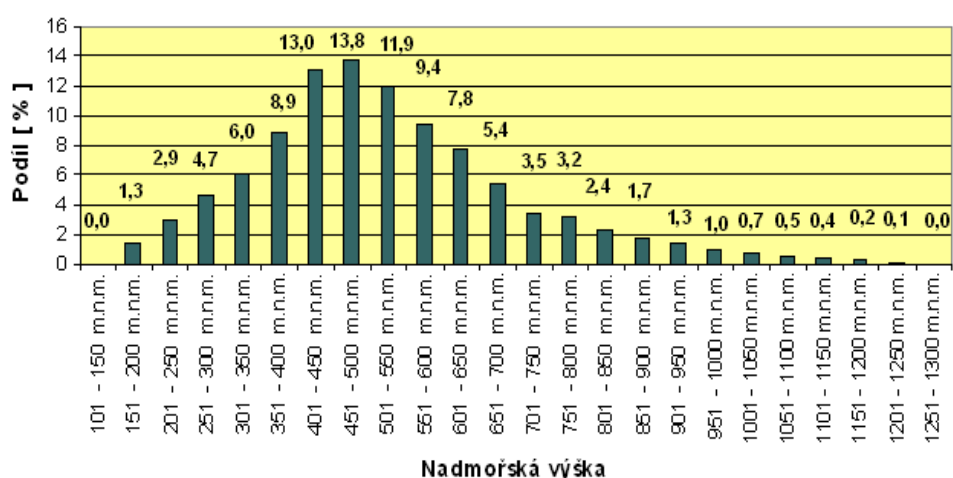
Graf 2: Grafické zobrazení podílu zaujetí LC v nadmořských výškách (URL 2)

Nadmořská výška	Podíl v %		
	hodnota	(-)	(+)
101- 150 m.n.m.	0	0	0
151- 200 m.n.m.	1,3	-0,2	0,2
201- 250 m.n.m.	2,9	-0,3	0,3
251- 300 m.n.m.	4,7	-0,4	0,4
301- 350 m.n.m.	6	-0,5	0,5
351- 400 m.n.m.	8,9	-0,6	0,6
401- 450 m.n.m.	13	-0,7	0,7
451- 500 m.n.m.	13,8	-0,7	0,7
501- 550 m.n.m.	11,9	-0,6	0,7
551- 600 m.n.m.	9,4	-0,6	0,6
601- 650 m.n.m.	7,8	-0,5	0,5
651- 700 m.n.m.	5,4	-0,4	0,5
701- 750 m.n.m.	3,5	-0,4	0,4
751- 800 m.n.m.	3,2	-0,3	0,4
801- 850 m.n.m.	2,4	-0,3	0,3
851- 900 m.n.m.	1,7	-0,2	0,3

901- 950 m.n.m.	1,3	-0,2	0,2
951- 1000 m.n.m.	1	-0,2	0,2
1001- 1050 m.n.m.	0,7	-0,2	0,2
1051- 1100 m.n.m.	0,5	-0,1	0,2
1101- 1150 m.n.m.	0,4	-0,1	0,1
1151- 1200 m.n.m.	0,2	-0,1	0,1
1201- 1250 m.n.m.	0,1	-0,1	0,1
1251- 1300 m.n.m.	0	0	0,1
Celkem	100
