Příloha č. 1: Formulář do terénu

Příloha č. 2: Situace Novoveského potoka k roku 1990

Novoveský potok – celkový přehled 1990 (úseky I-III odpovídají SITUACI 1-3)

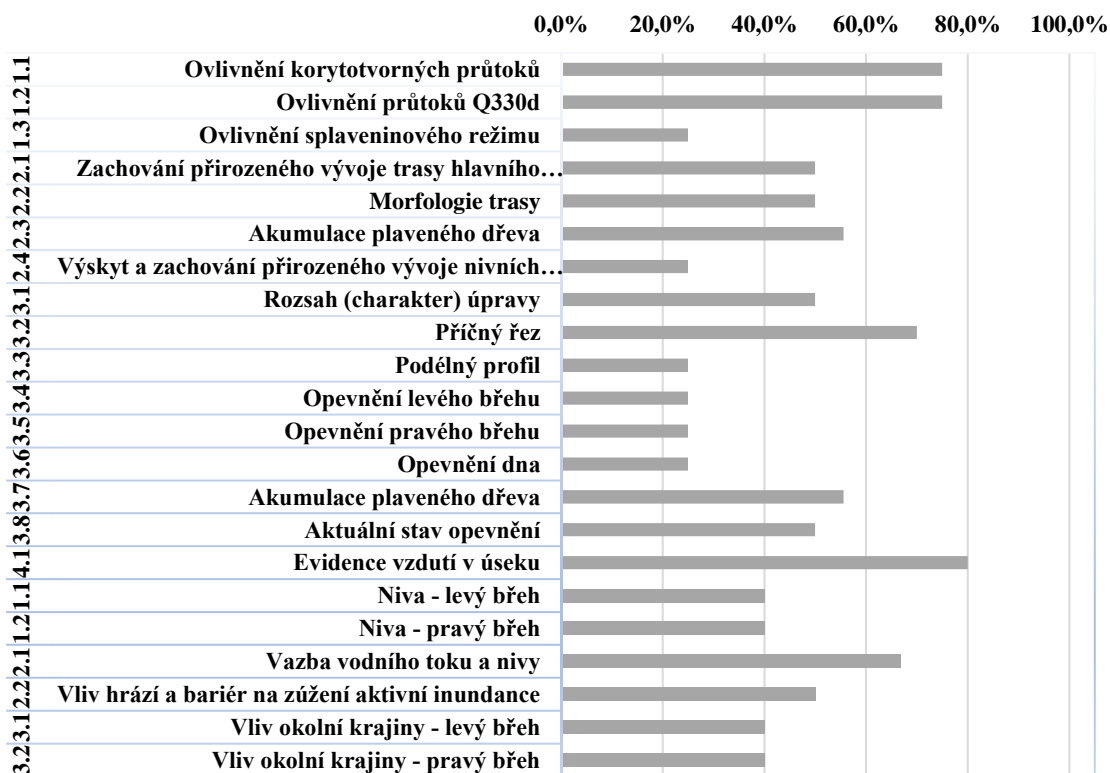
Celková tabulka a graf hodnocení II. úseku Novoveského potoka – pro rok 1990

Hodnocení úsek 2- 1990 - atributy toku a nivy

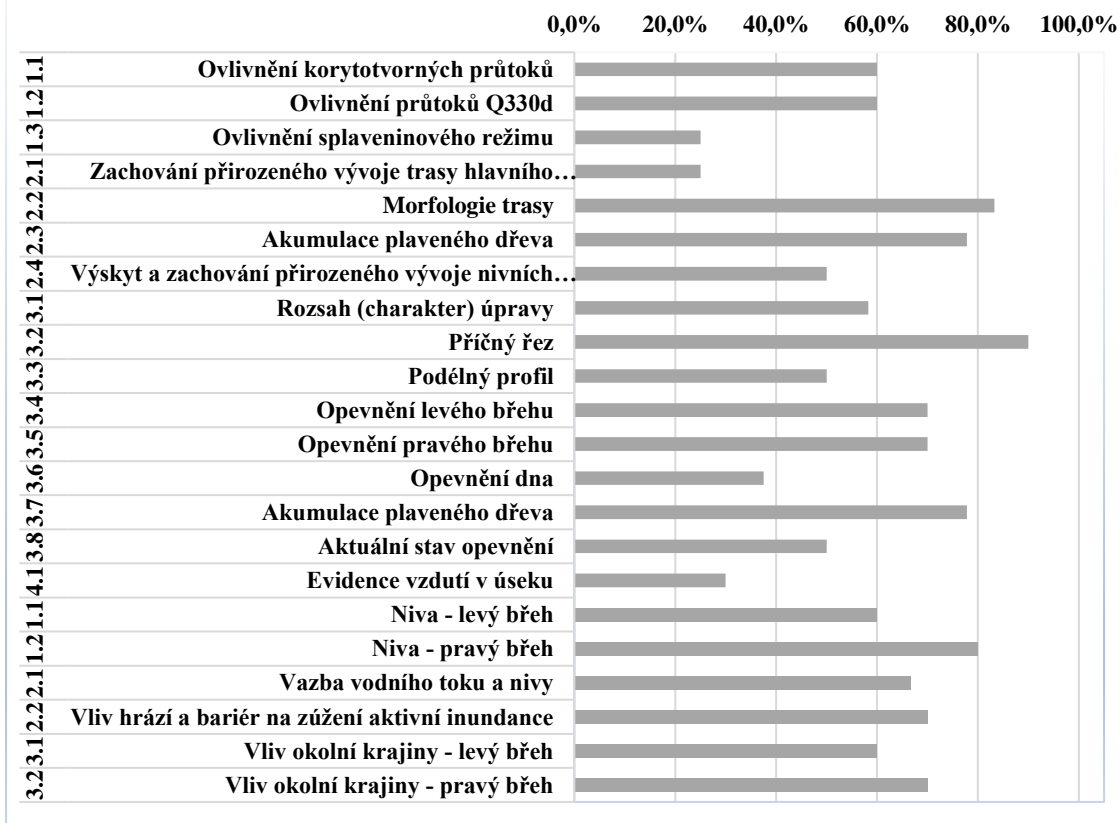
Celková tabulka a graf hodnocení III. úseku Novoveského potoka – pro rok 1990

Hodnocení úsek 3 - 1990 - atributy toku a nivy

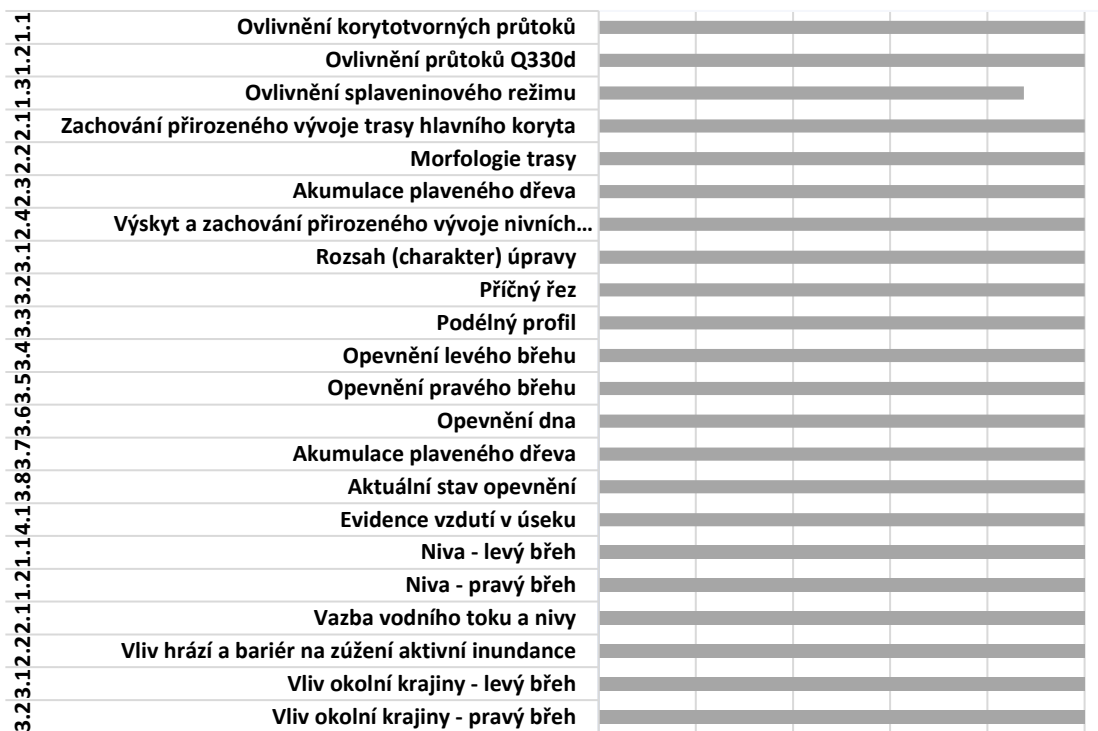
Celková tabulka a graf hodnocení 1. úseku Novoveského potoka – pro rok 2019

Hodnocení úsek 1 - atributy toku a nivy

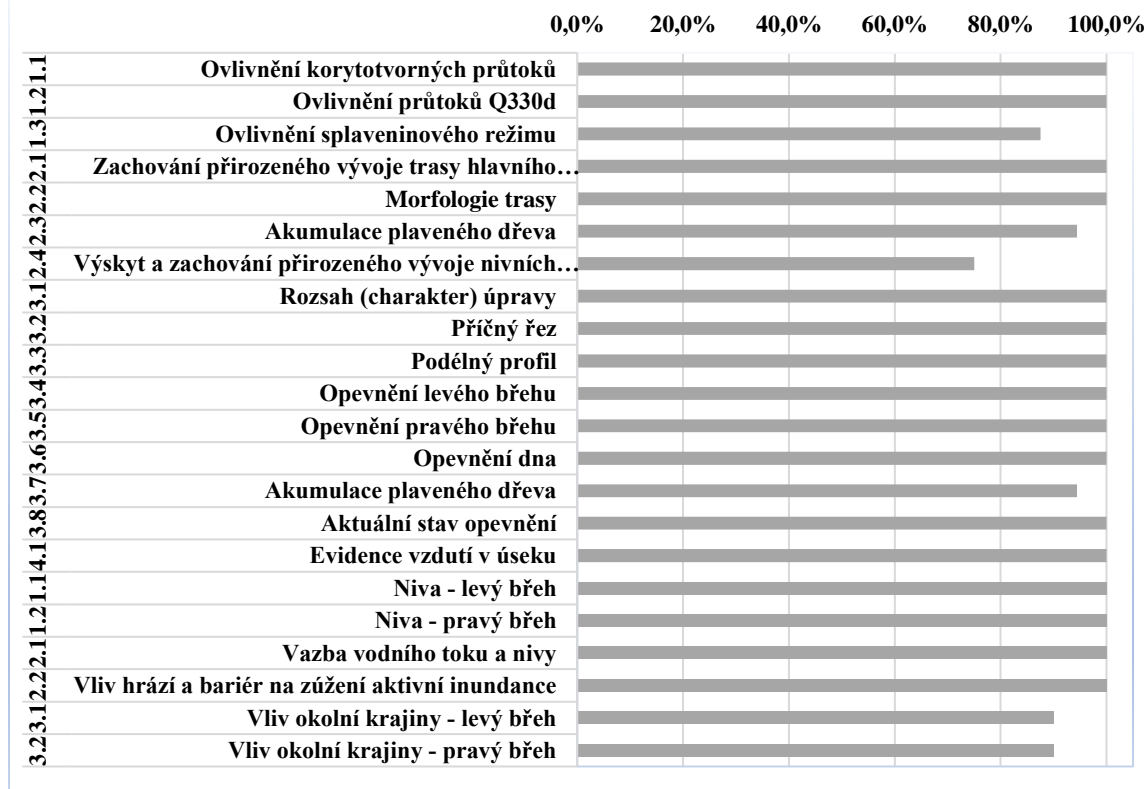
Celková tabulka a graf hodnocení 4. úseku Novoveského potoka – pro rok 2019

Hodnocení úsek 4 - atributy toku a nivy

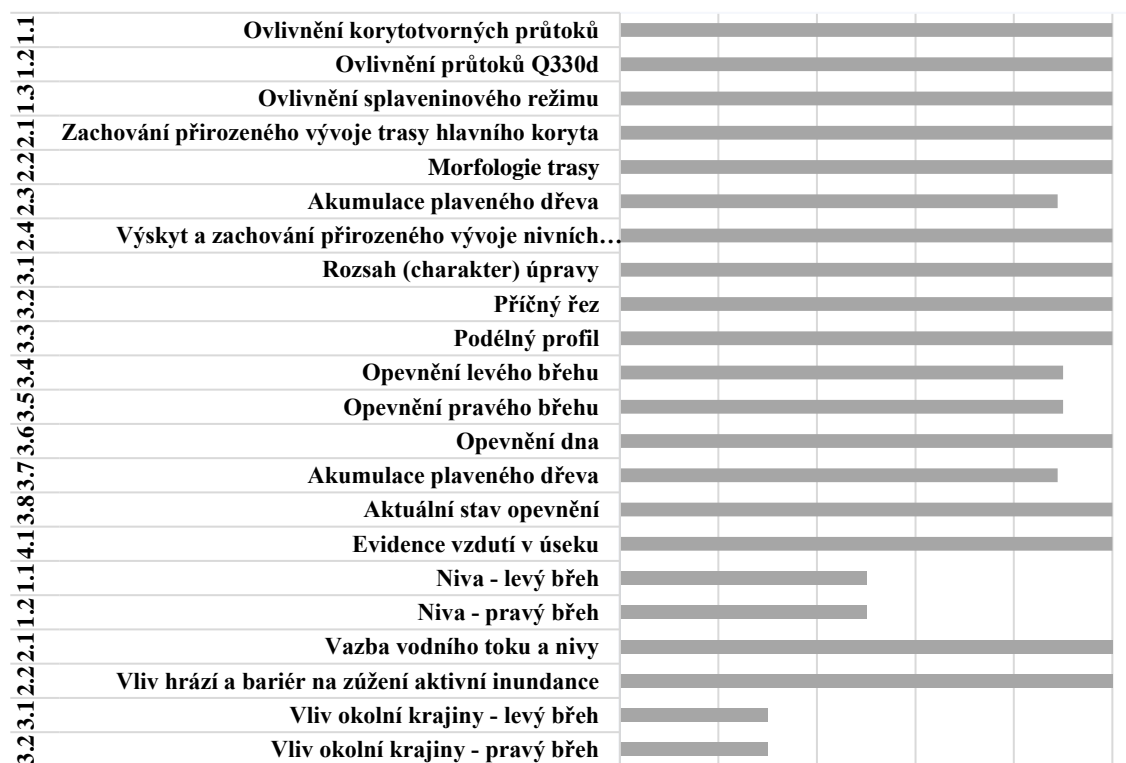
Celková tabulka a graf hodnocení P3. úseku Novoveského potoka – pro rok 2019

Hodnocení úsek P3 - atributy toku a nivy

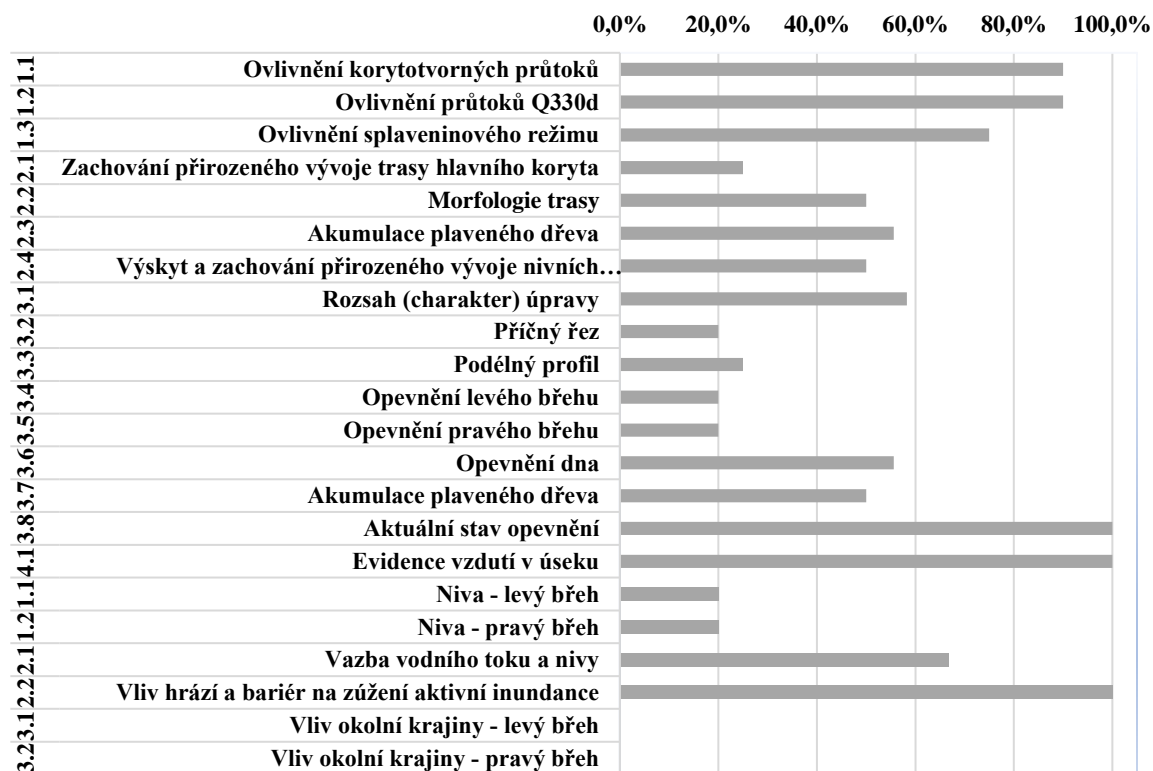
Celková tabulka a graf hodnocení 8. úseku Novoveského potoka – pro rok 2019

Hodnocení úsek 8 - atributy toku a nivy

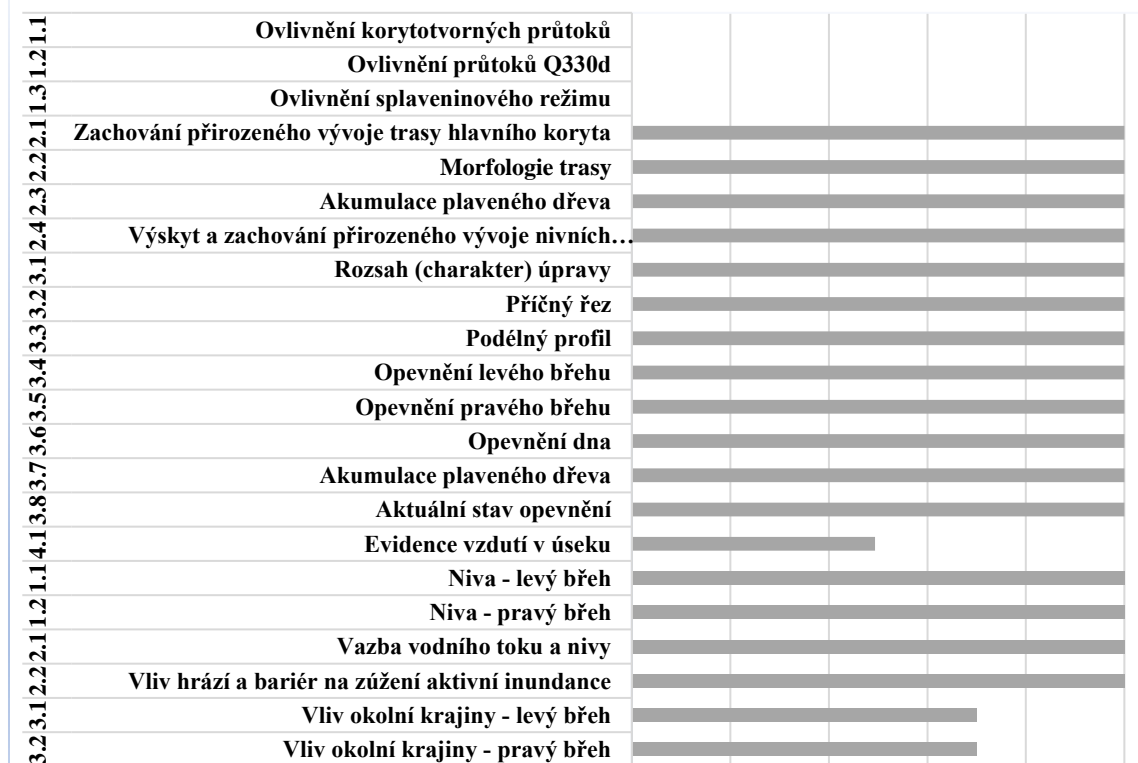
Celková tabulka a graf hodnocení 10. úseku Novoveského potoka – pro rok 2019

Hodnocení úsek 10 - atributy toku a nivy

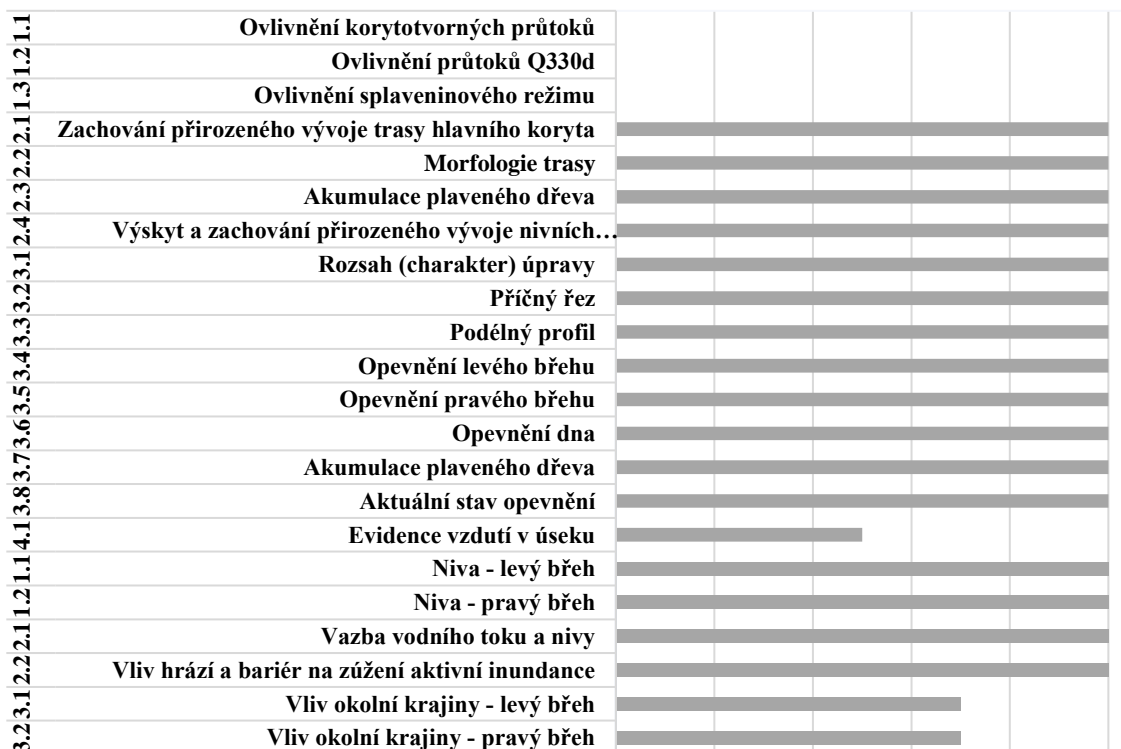
Celková tabulka a graf hodnocení 11. úseku Novoveského potoka – pro rok 2019

Hodnocení úsek 11 - atributy toku a nivy
