## OPTIMALIZACE PRACOVNÍHO PROSTŘEDÍ PROSTŘEDNICTVÍM TECHNOLOGIÍ INTERNET OF THINGS

OPTIMISING THE WORKING ENVIRONMENT THROUGH INTERNET OF THINGS TECHNOLOGIES

### DIPLOMOVÁ PRÁCE

Cílem práce je analýza pracovního prostředí společnosti pomocí zařízení IoT, které jsou součástí ekosystému Cisco Meraki, a následně návrh jeho optimalizace tak, aby byla dosažena maximální efektivita a životnost použitých aktivních síťových prvků.

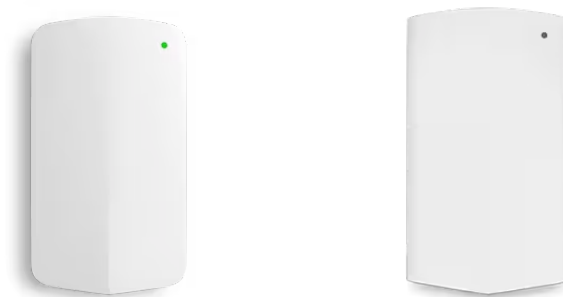
- senzor disponuje schopnosťou merať rovnaké údaje ako MT-10
- navyše umožňuje merať kvalitu vzduchu (TVOC, PM2.5) a hluk

**Obrázok 1: Cisco Meraki MT10 a MT14**  
(zdroj: vlastné spracovanie)

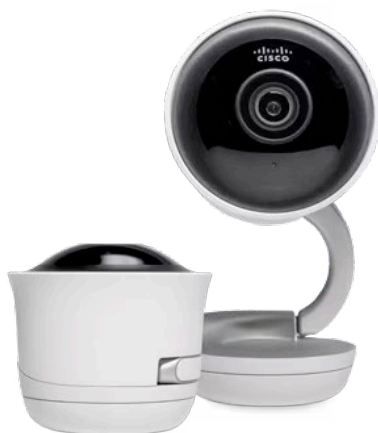
- umožňuje nahrávanie videozáznamu v rozlíšení 1080p (enkódovanie H.264)
- uhol nahrávania je 103 stupňov
- komunikuje prostredníctvom Wi-Fi (802.11ac)
- živý prenos s možnosťou tvorby záznamu
- reakcia na pohyb (udalosti sú zaznačované na časovú osu vo forme tagov)

**Obrázok 2: Cisco Meraki MV2**  
(zdroj: <sup>[5]</sup>)

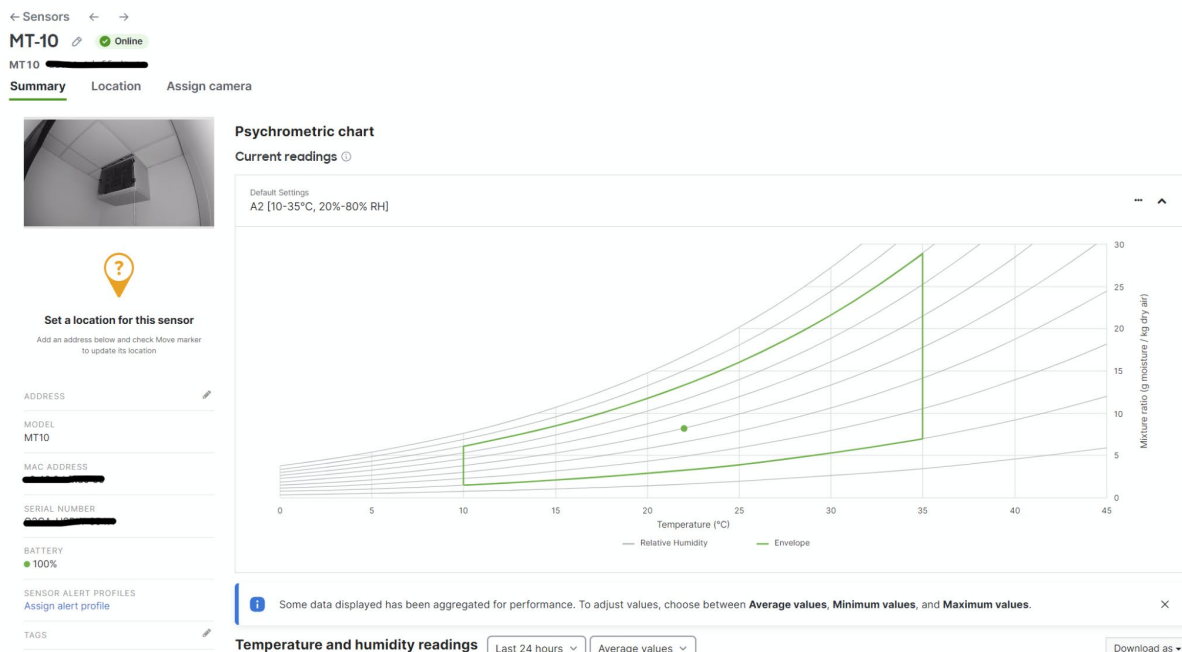
**Obrázok 4: Dashboard senzoru MT10  
(zdroj: vlastné spracovanie)**

System poskytuje základné informácie ako aktuálne meranie údajov vo forme psychrometrického grafu. Tento graf znázorňuje údaje z takzvaného mokrého a suchého teplomeru pre zmesi vzduchu a vodnej pary pri atmosférickom tlaku.

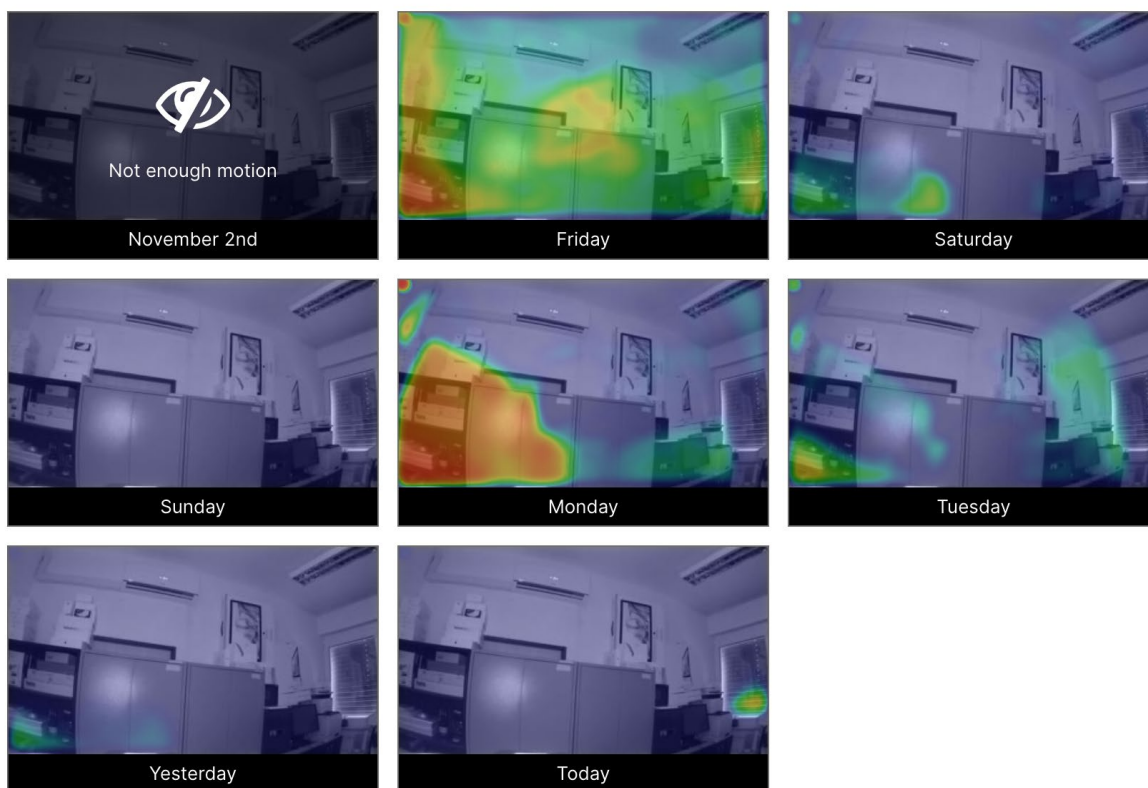
V sekcii Analytics je zas možné zobrazenie takzvaných Motion heatmaps, ktoré slúžia na vizualizáciu teplotných zón zapríčinených pohybom osôb v sledovaných priestoroch. Ich zobrazenie je možné nastaviť vo frekvencii minút, hodín až dní.

**Obrázok 13: Motion heatmaps  
(zdroj: vlastné spracovanie)**

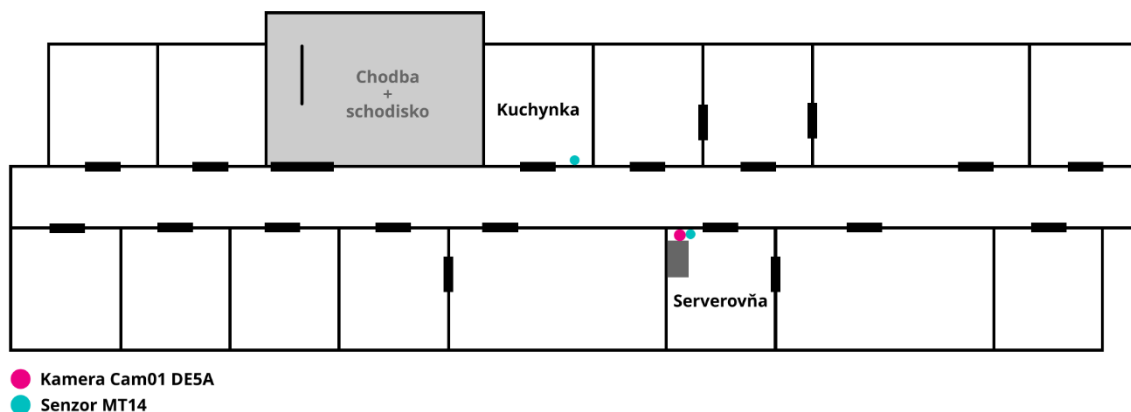
Ako už bolo spomenuté, predmetom tejto práce je riešenie IoT problematiky v hlavnom sídle spoločnosti v meste Brno. Ide o dvojposchodovú budovu. Konkrétne o vybrané priestory v prízemí budovy a jej celé druhé poschodie. Prvé poschodie majiteľ budovy prenajíma iným spoločnostiam, tak ako aj určitú časť prízemnia. Umiestnenie zariadení je špecifikované formou máp vytvorených na základe pôdorysov oboch spomenutých poschodí.

Obrázok 17: Plán budovy - druhé poschodie a prízemie  
(zdroj: vlastné spracovanie)

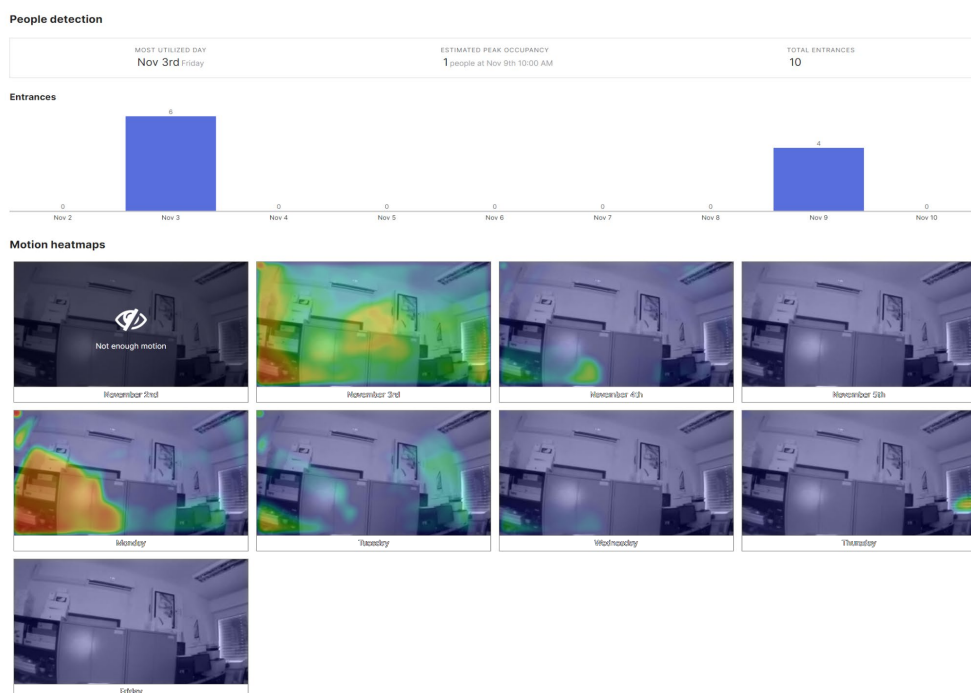
Ako už bolo spomenuté, kamera číslo 2 zachytáva priestory serverovne. V priestoroch bol zachytený najvyšší teplotný výkyv 3. novembra, kedy doň bola kamera inštalovaná. V ostatných dňoch sa udržiavala teplota na nižších hodnotách, až na pár výnimiek, kedy technik opäť navštívil serverovňu. V nadchádzajúcich dňoch a teda od 10. novembra až do ukončenia merania neboli ďalej údaje z kamery sledované, keďže na analýzu s prehľadom stačili údaje získané prostredníctvom senzorov.

Obrázok 21: Kamera MV2 Cam02 – Serverovňa – Heatmaps  
(zdroj: vlastné spracovanie)

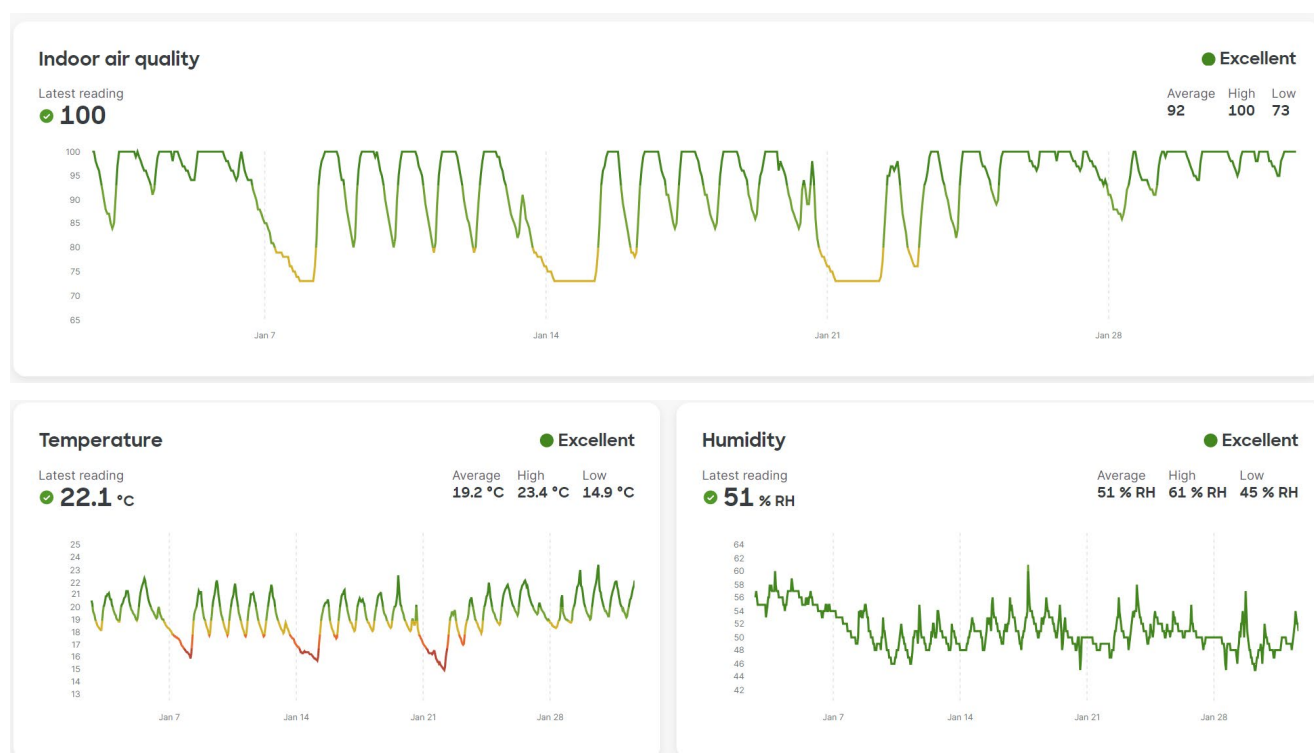
Na základe zmeraných údajov vo forme grafu je zrejmé, že kvalita vzduchu sa udržiava v rámci povolených hodnôt. K výrazným poklesom dochádza pravidelne len v čase mimo pracovnej doby, respektíve až vo večerných a nočných hodinách a aj vtedy sa udržiava hodnota kvality okolo hodnoty 80 bodov zo 100. Avšak, počas sledovaného obdobia došlo k trom anomáliám. V dňoch 7., 14. a 21. januára hodnoty klesli až na 70 bodov. Tieto výrazné poklesy možno pripísať výraznému ochladeniu a následne nedostatočnej reakcie centrálného vykurovacieho systému budovy. Ako je možné vidieť, dňa 28. januára už k rovnakému poklesu nedošlo.

Obrázok 25: Senzor MT14 – Kuchynka - Kvalita, teplota a vlhkosť vzduchu (zdroj: vlastné spracovanie)

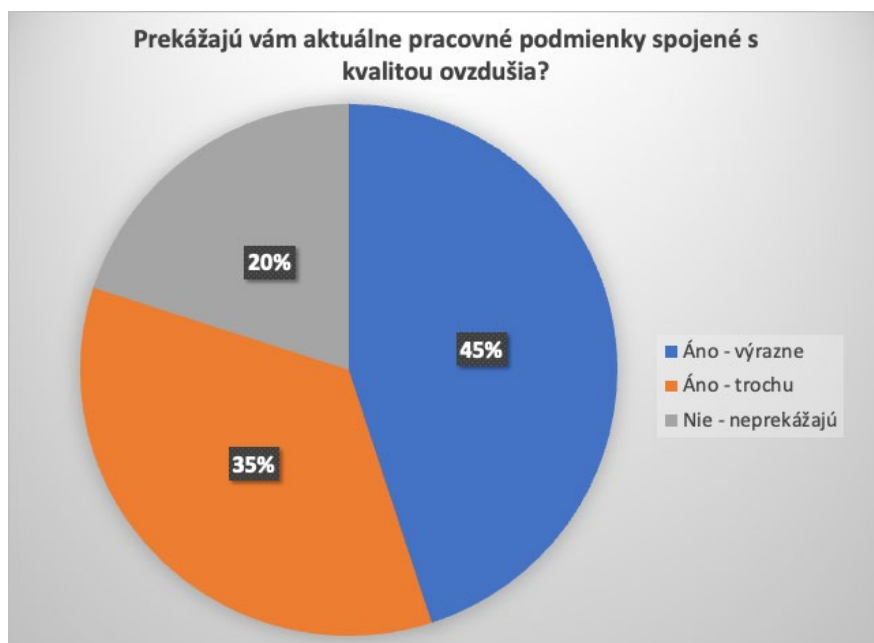
**Obrázok 30: Výsledky prieskumu o kvalite ovzdušia  
(zdroj: vlastné spracovanie)**

V nadväznosti na toto rozhodnutie bol vykonaný prieskum kvality ovzdušia, ktorý pomohol lepšie pochopiť vplyv pracovného prostredia na zdravie a komfort zamestnancov. Prieskum bol zrealizovaný vo forme dotazníkov mierených priamo na zamestnancov zdržiavajúcich sa vo vybraných priestoroch. Koláčový graf nižšie znázorňuje výsledky dotazníku o tom, či zamestnancom všeobecne prekážajú aktuálne pracovné podmienky po stránke teploty a kvality vzduchu ako takej.

Na základe výsledkov je možné povedať, že väčšina zamestnancov aspoň do istej miery aktuálne podmienky prekážajú. A to ako v priestoroch kancelárií, ktorých súčasťou je rozvodňa, tak aj kuchynky a kúpeľne.

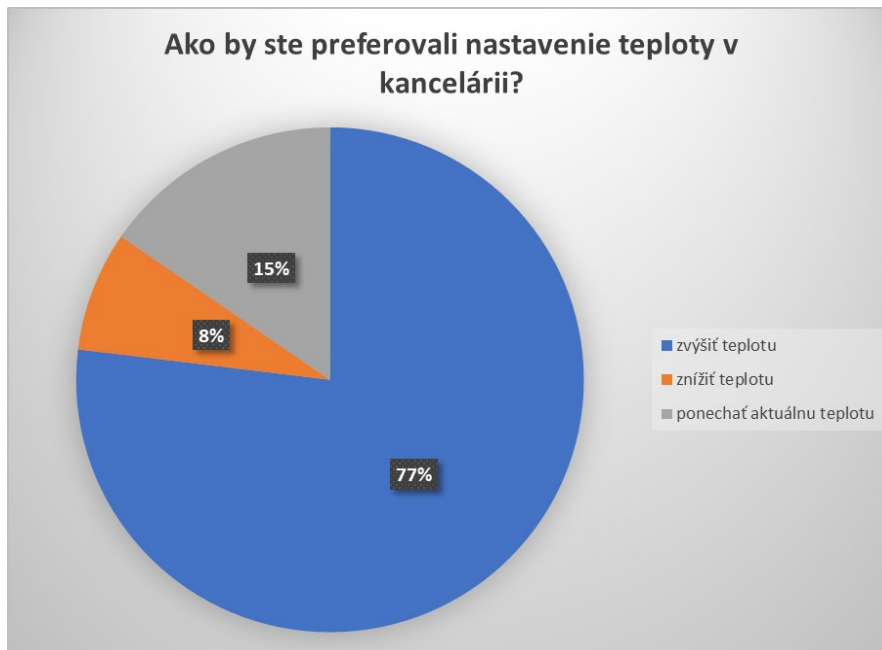
**Obrázok 31: Výsledky prieskumu o teplote – rozvodňa / kancelária**  
(zdroj: vlastné spracovanie)

Ďalší graf zas znázorňuje odpovede zamestnancov konkrétne na atribút zmeny teploty v priestoroch. Ako už bolo spomenuté, počas sledovaného obdobia sa v priestoroch rozvodne pohybovala priemerná úroveň teploty okolo 20,5 stupňa Celzia. V prípade kuchynky išlo zas o 22 stupňov a v miestnosti kúpeľňa sa priemer udržiava len na cca 16,5 stupňoch. Zamestnanci mali priestor vyjadriť sa k teplotným podmienkam v prípade kancelárií spojených s rozvodňou a kúpeľne.

Výsledky dotazníka jasne naznačujú, že prevažná väčšina zamestnancov preferuje zvýšenie teploty v priestoroch kancelárie.

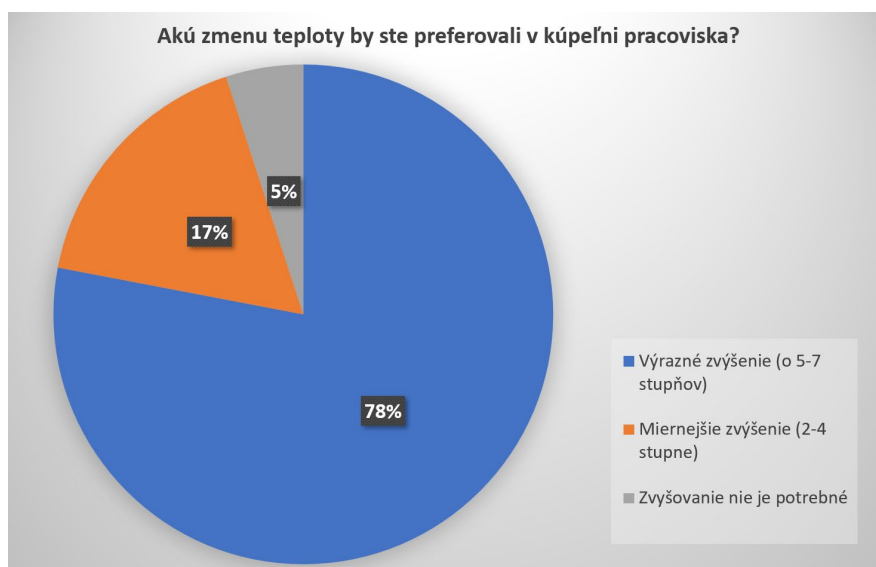
**Obrázok 32: Výsledky prieskumu o teplote - kúpeľňa**  
(zdroj: vlastné spracovanie)

Ako bolo aj očakávané, zamestnanci by v prípade priestorov kúpeľne takmer jednohlasne uvítali zvýšenie teploty a väčšina dokonca jej výrazné zvýšenie.

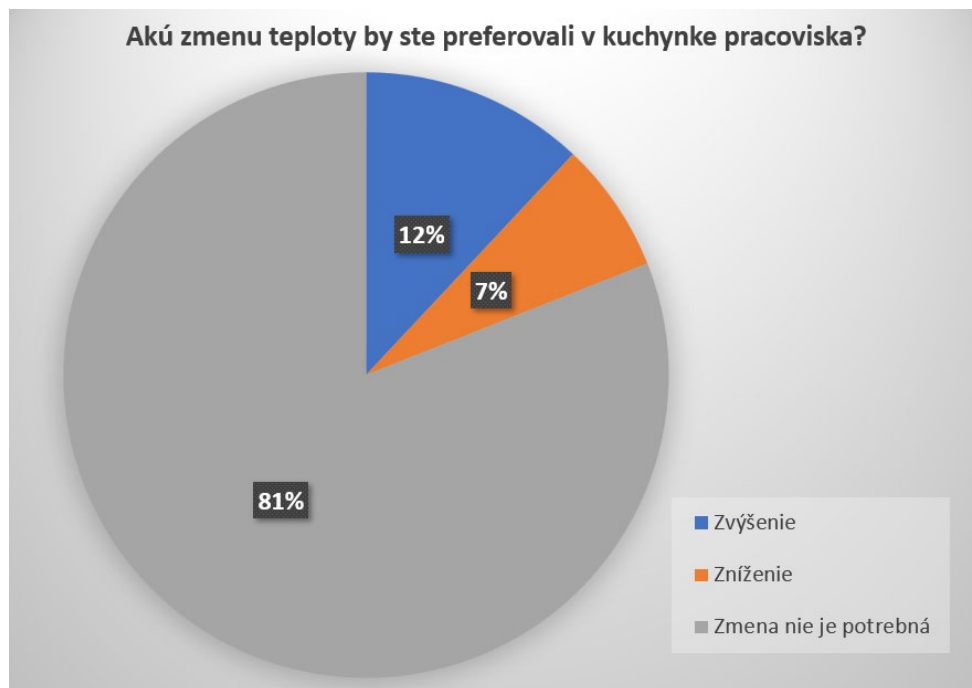
**Obrázok 33: Výsledky prieskumu o teplote - kuchynka  
(zdroj: vlastné spracovanie)**

V neposlednom rade bola položená zamestnancom otázka ohľadom priestorov kuchynky. V tomto prípade sa ukázalo, že drvivá väčšina z opýtaných je s aktuálnym stavom spokojná.

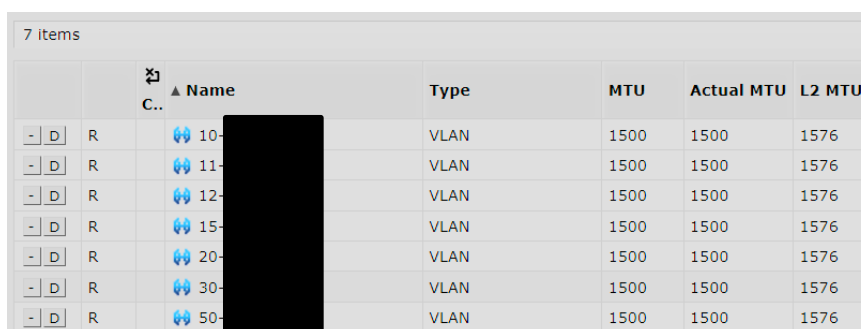
Obrázok 39: Aktuálne nastavenie VLAN  
(zdroj: vlastné spracovanie)

▲ Name	Type	MTU	Actual MTU	L2 MTU
-   D	R	10- [redacted]	VLAN	1500	1500	1576
-   D	R	11- [redacted]	VLAN	1500	1500	1576
-   D	R	12- [redacted]	VLAN	1500	1500	1576
-   D	R	15- [redacted]	VLAN	1500	1500	1576
-   D	R	20- [redacted]	VLAN	1500	1500	1576
-   D	R	30- [redacted]	VLAN	1500	1500	1576
-   D	R	50- [redacted]	VLAN	1500	1500	1576

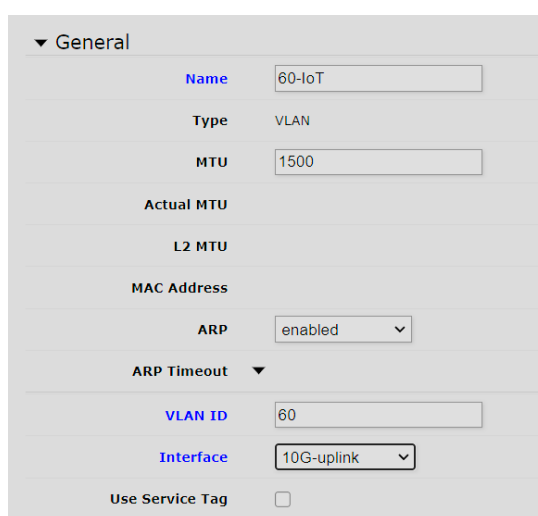
Obrázok 40: Konfigurácia nového VLAN  
(zdroj: vlastné spracovanie)

Konkrétne by počiatočne bola vytvorená virtuálna sieť s názvom 60-IoT, aby zapadla do aktuálne zaužívaného pomenovacieho systému. Bola by naviazaná priamo na interface 10G-uplink, ktorý slúži ako primárne pripojenie infraštruktúry pomocou VLAN.

Name: 60-IoT

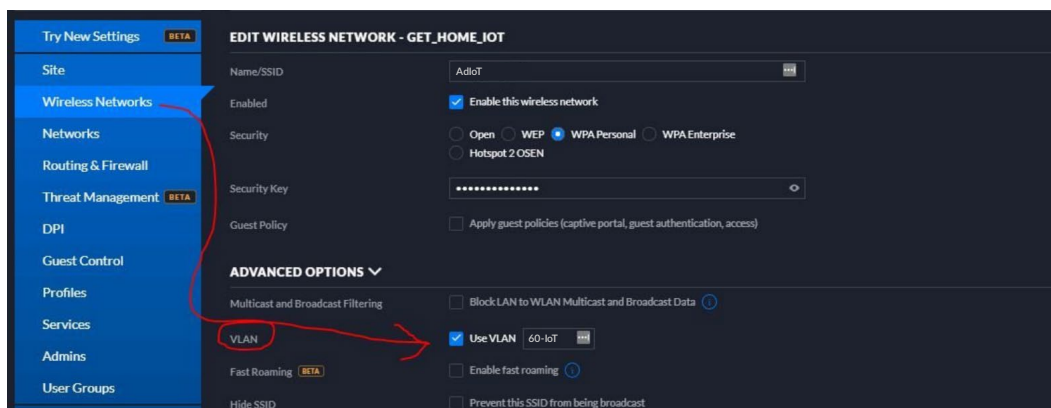
Obrázok 42: Nastavenie bezdrôtovej siete v rámci UniFi controller-u (zdroj: vlastné spracovanie)

V ďalšom kroku by následne v rámci UniFi controlleru AP bolo vytvorené nové SSID s názvom AdIoT a to naviazané na VLAN 60-IoT. Zabezpečovacie heslo by bolo zdieľané len naprieč administrátormi.

Nasledujúci screenshot znázorňuje, ako by vytvorenie AdIoT bolo zrealizované pomocou aktuálnych AP, ktoré WiFi 6 a teda ani zabezpečenie WPA3 nepodporujú.

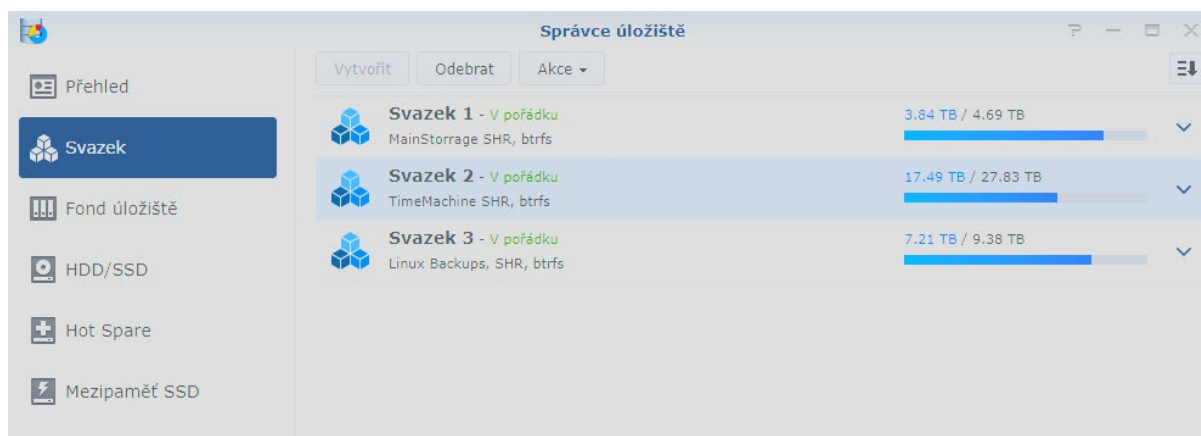
Obrázok 44: Vyhradenie priestoru v rámci NAS  
(zdroj: vlastné spracovanie)

Zálohovanie sa dnes už považuje za neoddeliteľnú súčasť bezpečnostných postupov. Toto platí aj v prípade zhromažďovaných dát prostredníctvom IoT. Okrem ich neustáleho zálohovania v rámci cloud služieb Cisco Meraki sa navrhuje pravidelná tvorba záloh v rámci NAS, ktorým spoločnosť disponuje, aby sa zaistila ich on-premise dostupnosť. Tento krok by aj do budúcnosti zjednodušil ďalšie analýzy dát. Konkrétne by boli na tieto účely využité Synology NAS, ktorými spoločnosť disponuje.

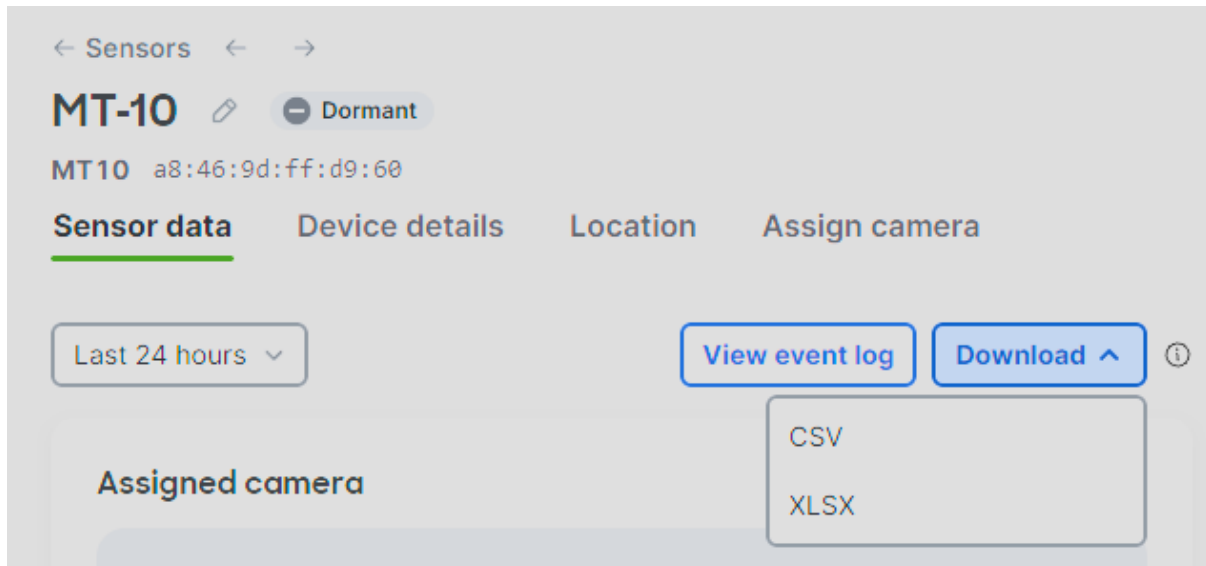
Obrázok 46: Tvorba exportov v rámci Cisco Meraki  
(zdroj: vlastné spracovanie)

Jedinou nevýhodou by v tomto prípade bol fakt, že aktuálne nie je možné automatizovať zálohovanie v rámci nástroja Cisco Meraki . Preto by bolo nutné v pravidelných intervaloch (napríklad raz mesačne) vytvárať zálohy manuálne prostredníctvom vytvárania exportov a ich následného nahrávania na NAS.

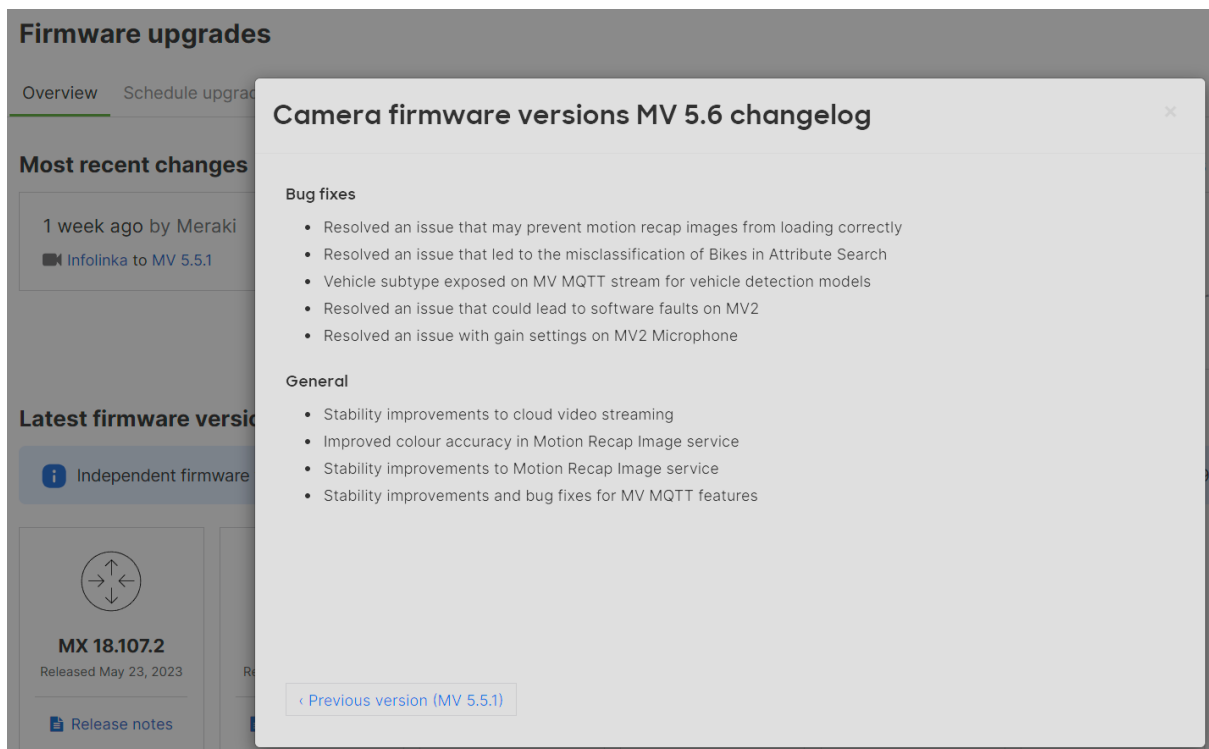
**Obrázok 47: Centrum aktualizácií Cisco Meraki  
(zdroj: vlastné spracovanie)**

Ako už bolo spomenuté v prechádzajúcej kapitole, pri monitorovaní pomocou senzorov Meraki dochádzalo k výpadkom z dôvodu nedostatočne silného signálu. Po konzultácii s podporou Cisco sa odporúča aktualizácia firmvéru na verziu 5.3, ktorá značne zlepšuje možnosti prenosu signálu medzi kamerami a senzormi. Taktiež sa odporúča opätovná inicializácia oboch kamier tak, aby boli senzory v ich blízkosti prinútené pripojiť sa na k sebe najbližšie umiestnenú kameru, teda gateway. Keďže je voľba pripojenia žiaľ kompletne závislá od zariadenia samotného a nie je možné ju manuálne nastaviť, bude tento krok vyžadovať niekoľko pokusov.

Ku dňu 12.4.2024 je dokonca možné firmvér aktualizovať na verziu MV 5.6, ktorá poskytuje ďalšie opravy.

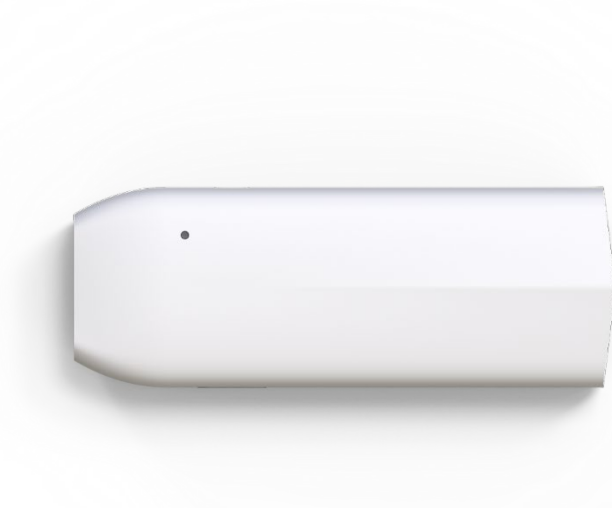
**Obrázok 48: Cisco Meraki MT40**  
(zdroj: <sup>[12]</sup>)

**MT40**, ako monitor spotreby energie, poskytuje informácie o využití energie, inteligentné upozornenia a diaľkové ovládanie stavu napájania. Týmto spôsobom prispieva k udržateľnosti, zrýchľuje riešenie problémov pri vzdialených nasadeniach a zefektívňuje prevádzku tým, že umožňuje efektívnejšiu reakciu na výpadky napájania. <sup>[12]</sup>

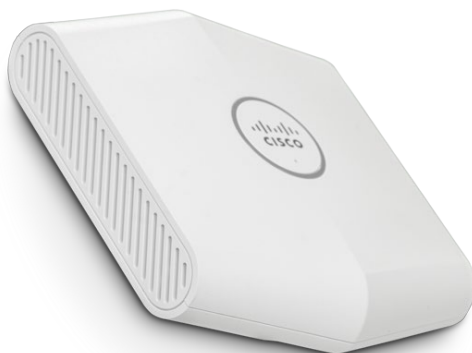
**Obrázok 49: Cisco Meraki MT15**  
(zdroj: <sup>[13]</sup>)

**MT15** je veľmi podobný modelu MT14, no okrem TVOC, PM2.5, teploty, vlhkosti a okolitého hluku monitoruje navyše reálny CO<sub>2</sub>. Okrem toho ponúka LED vizuálny indikátor, ktorý poskytuje informácie o kvalite vzduchu ľuďom v miestnosti. Nakoniec, MT15 má flexibilné možnosti napájania, vrátane USB-C a PoE portu na zariadení, ktoré sú umiestnené tak, aby káble boli skryté. V ideálnom prípade by bol tento model zvolený ako náhrada aj za aktuálne zakúpené MT10 a MT14. <sup>[13]</sup>

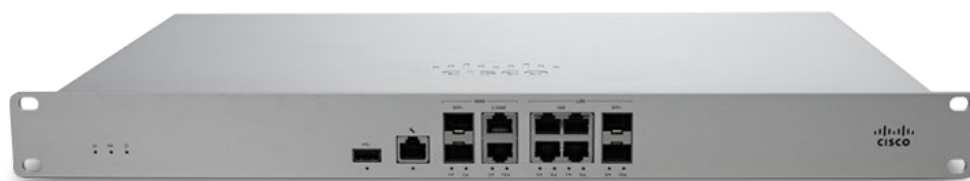
Obrázok 52: Cisco MX95  
(zdroj: [15])

MX95 disponuje 4 kusmi dedikovaných WAN uplink portov, 2 kusmi 10G SFP+ portov a 2 kusmi RJ45 2,5G mGig portov. LAN porty zahŕňajú 4x RJ45 1 GbE porty a 2x SFP+ 10G porty. Navyše tento router disponuje jedným USB konektorom, ktorý je možné využiť na takzvaný „cellular failover“. Ide o možnosť redundantného pripojenia prostredníctvom mobilnej siete. Táto konektivita by bola pre aktuálny stav firmy viac než dostatočná a samotný výrobca uvádza, že je daný model vhodný do organizácií, ktoré majú až do 500 užívateľov, takže by bola infraštruktúra nadimenzovaná aj do budúca so značnou rezervou. [14]

Vzhľadom na to, že modelový rad Meraki obsahuje aj business routery, za zváženie by stála taktiež výmena terajšieho MikroTik routera za model od spoločnosti Cisco. Konkrétne by vzhľadom na veľkosť firmy a požiadavky bol vhodný model MX95. Týmto by sa maximalizovala kompatibilita celej infraštruktúry, minimálne po stránke nainštalovaných IoT zariadení a celú by ju bolo možné spravovať priamo cez nástroj Cisco Meraki.
