**NÁVRH PPO NA TOKU VE SPRÁVĚ POVODÍ  
MORAVY, S.P.**

PROPOSAL OF FLOOD PROTECTION ON THE RIVER IN THE BASIN OF THE MORAVA

**DIPLOMOVÁ PRÁCE**

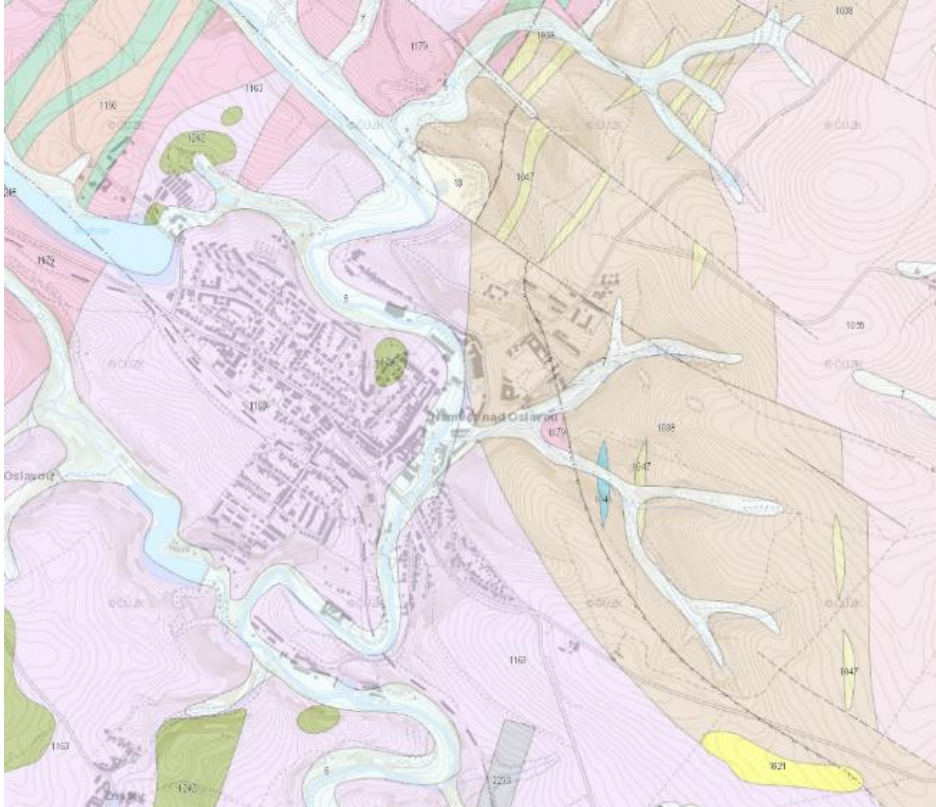
Zájmová oblast spadá do základní geologické jednotky Český masív, přesněji do oblasti moldanubika. Český masív je pozůstatek kolizního orogenu zformovaného variským vrásněním, který přesahuje území České republiky. [8]

Obr. 2.2: Geologická mapa 1:50 000 [8]

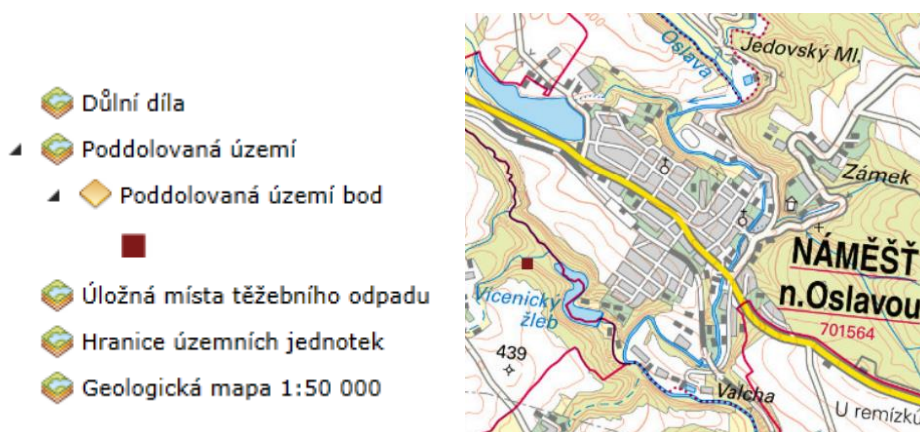
Ve vzdálenosti 847 m od pravého břehu řeky Oslavy se nachází poddolované území (Vícenice u Náměště nad Oslavou). Vznik tohoto poddolovaného území je dle záznamů datován do 19. Století. Těženou surovinou zde byla železná ruda. V těsné blízkosti řešeného úseku toku se jiné poddolované území ani důlní díla nenachází. [11]

Obr. 2.7, 2.8: Legenda důlních děl, důlní díla - Náměšť nad Oslavou [11]

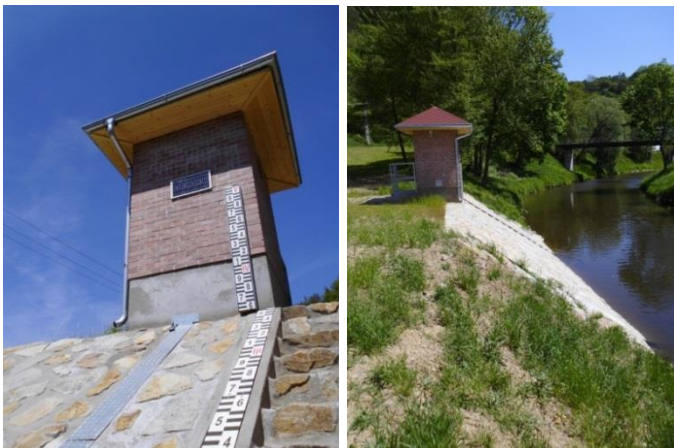
Obr. 2.13 a 2.14: Vodoměrná stanice – Náměšť nad Oslavou [38]

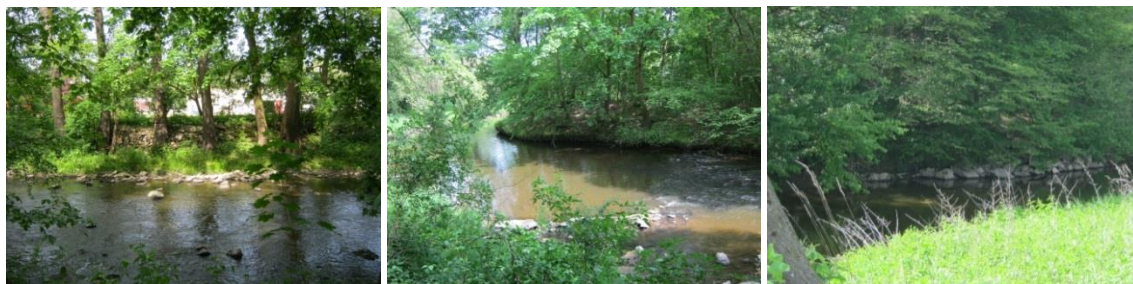
Opevnění v tomto úseku, vzhledem k místu, kudy protéká, je ve vyhovujícím stavu. Rekonstrukce zdi záleží na důkladnějším prozkoumání jejího stavu a důsledku, který v takovémto stavu má na stabilitu svahu. Možnost úpravy břehu by byla ve druhém směrovém oblouku, kde došlo k podemletí břehu, avšak neočekávaně v konvexním břehu. Je to způsobené nejspíše tím, že poloměr oblouku je zde velmi malý a tak v tomto místě dochází k silnému proudění.

Obr. 3.2 - 3.4: Kamenná zeď, podemletý břeh, kamenná záhozová patka

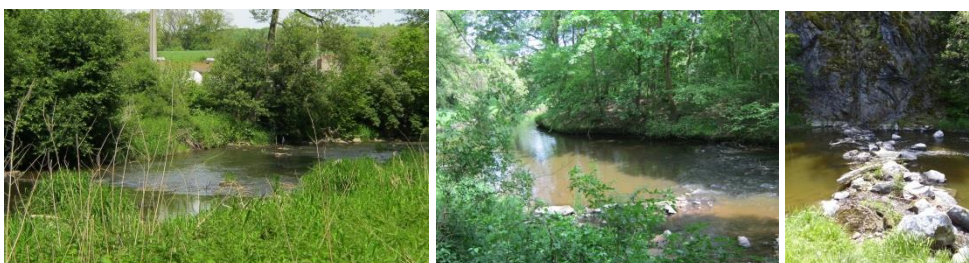
**Spádové stupně** – v posuzovaném úseku se nachází tři spádové stupně. První z nich na ř. km 32,372 o přibližné výšce 20 cm, druhý na ř. km 32,686 o výšce 15 cm a poslední na ř. km 33,207 o výšce 50 cm.

Obr. 3.8 - 3.10: Pohledy na spádové stupně

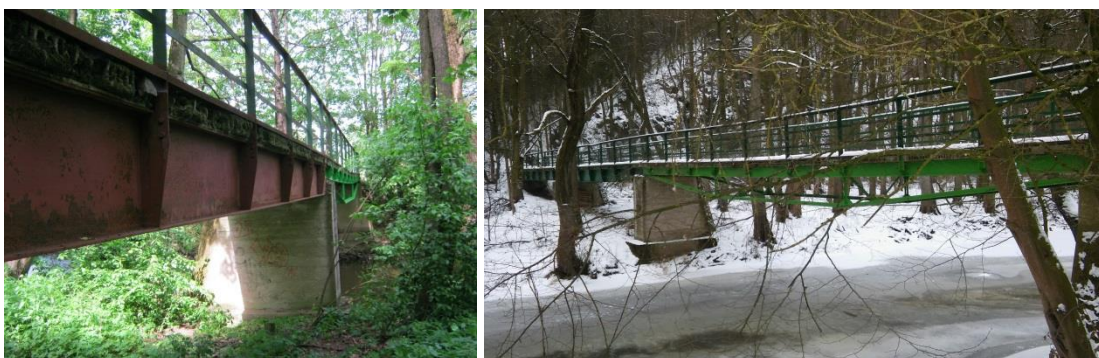
**Mosty, viadukty, lávky** – vyskytuje se zde pouze jediná lávka pro pěší a cyklisty v ř. km 32,245. Šířka mostovky je 2 m, tloušťka na pravé straně lávky je 0,6 m a poté až do napojení na břeh 0,3 m hrubá mostovka a 0,7 m táhla + vzpěry.

Obr. 3.11 a 3.12: Lávka pro pěší a cyklisty

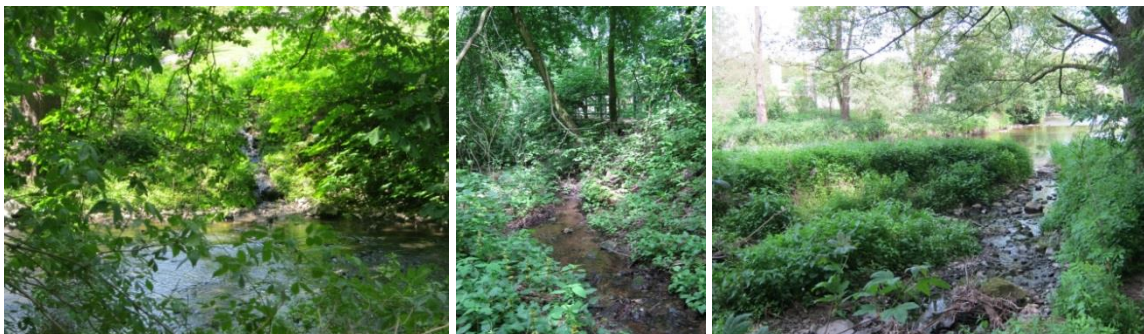
**Přítoky** – v řešeném úseku se nachází tři přítoky. První přítéká z nádrží umístěných na levém břehu, na ulici Kleinovka, na ř. km 31,712. Na ř. km 32,260 vtéká do řeky Oslavy pravobřežní přítok z rybníku ve Zňátkách a na ř. km 32,395 pravobřežní přítok Okareckého potoka z Vícenického žlebu.

Obr. 3.13 - 3.15: Přítoky řešeného úseku č. 1

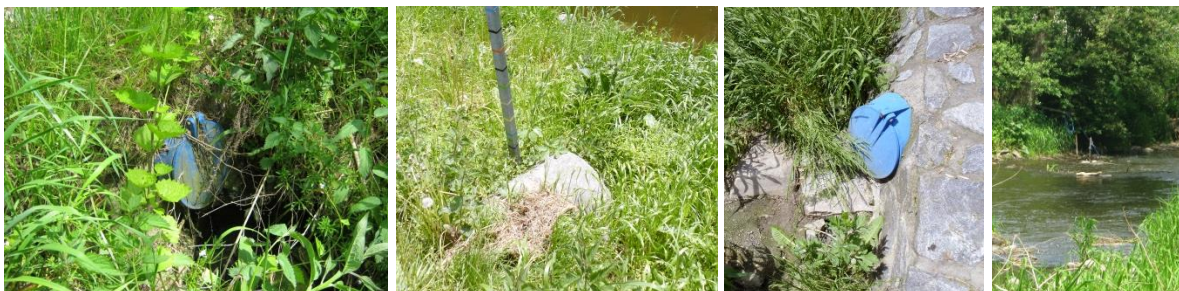
Břeh	DN	ř. km	Pozn.
[-]	[mm]	[-]	[-]
LB	20	32,416	závlaha

Obr. 3.16 - 3.19: Tři výusti a jeden odběr v řešeném úseku č. 1

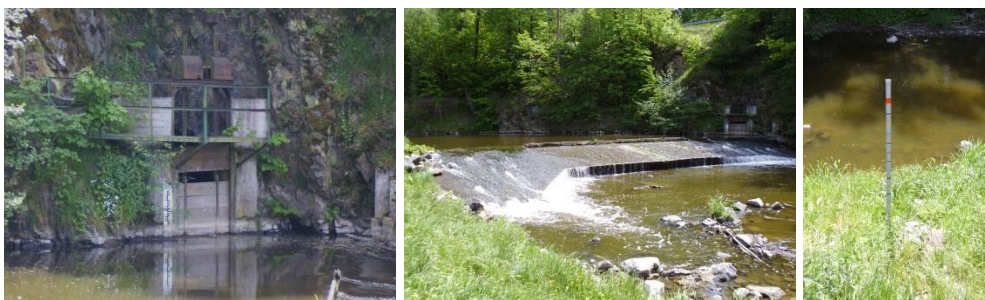
**Jiné objekty** – v okolí přítoku Okareckého potoka a přítoku z rybníka ve Zňátkách se nalézají oblasti lužního lesa, která bývá při zvýšené hladině vody pravidelně zaplavována. Na pravém břehu, poblíž výroby světelných reklam 3P, se nachází lať s vyznačenými hladinami, nejvyšší značka odpovídá břehové čáře a tím vyznačuje maximální hladinu, při které lze ještě průtok bezpečně převést. Důležitým prvkem řešeného úseku je Železniční jez, který se nachází na ř. km 33,280. Rozdíl hladin nad a pod jezem je přibližně 1,4 m. Jedná se o pevný, betonový jez. Na levém břehu řeky Oslavy, na ř. km 33,282, se vyskytuje skalní dutina hrazená hradidlovým uzávěrem, doplněná o vodočetnou lať. Dále se v řešeném úseku objevuje několik peřejnatých úseků a ostrůvků, které rozdělují koryto toku a tvoří tak přírodní biotop, poskytující úkryt pro tamější živočichy.

Obr. 3.20 - 3.22: Skalní dutina, Železniční jez a lať

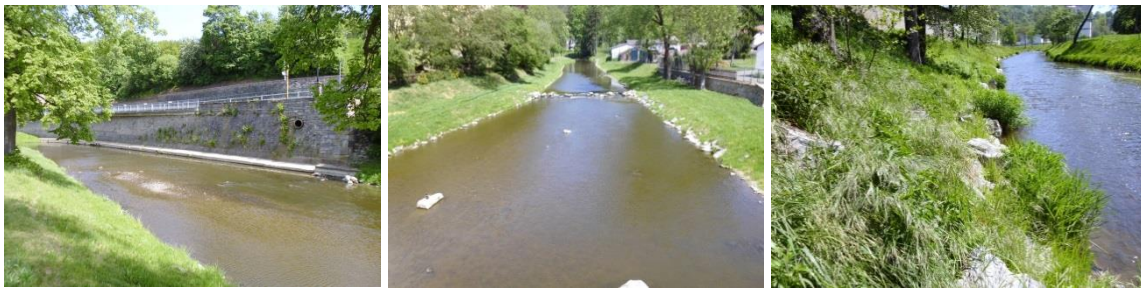
bývalé výrobní koberců se nachází silniční most a kontrolní lávka pro pěší. Kolmo na ně je břeh opevněn betonovou opěrnou zdí o délce 38 m. Pravý břeh je opevněn kamennou záhozovou patkou. Poté jsou břehy opět bez opevnění až na 25 m úsek na levém, konkávním břehu, který je zpevněn kamennou záhozovou patkou. Přibližně od ř. km 34,905 je pravý břeh opevněn rovněž kamennou záhozovou patkou. V blízkosti levého břehu je umístěna vodočetná stanice s vodočetnou latí. Okolí této stanice je opevněno kamennou dlažbou se schůdky do vody (ř. km 34,941 – ř. km 34,957). Od ř. km 34,951 do ř. km 35,072 je pravý břeh a od ř. km 34,957 do 35,2001 je levý břeh, opevněn opět kamennou záhozovou patkou. Výustí je opevněna kamennou dlažbou. Od ř. km 35,072 po ř. km 35,1368 je levý svah opevněn kamennou rovnaninou. Poté je levý břeh až do konce řešeného úseku č. 2 neopevněn, pravý břeh je rovněž až do konce úseku ponechán bez opevnění, pouze se zde vyskytuje v malém rozsahu skalní vyvýšenina. Opevnění v úseku je již začleněno do příčného profilu toku a většina tohoto opevnění je ve vyhovujícím stavu. Stav opevnění koryta je potřeba nadále sledovat a případné poškozené či uvolněné prvky opevnění je vhodné opravit.

Obr. 3.26 – 3.28: Opěrná zeď, kamenná záhozová patka, kamenná rovnanina na břehu koryta

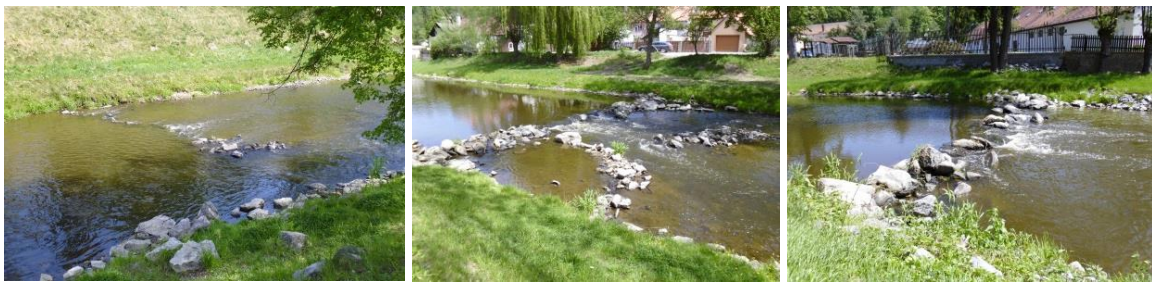
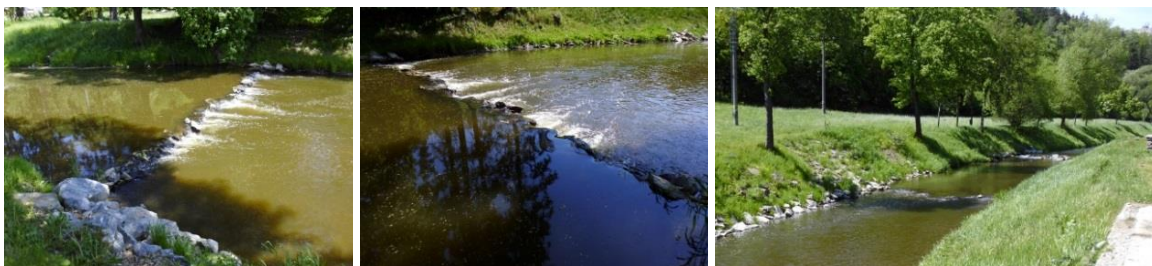
ř. km	h	ř. km	h	ř. km	h
[-]	[cm]	[-]	[cm]	[-]	[cm]
34,223	20	34,542	25	35,040	10
34,388	30	34,641	20	35,071	25

Obr. 3.32 - 3.34: Spádové stupně řešeného úseku č. 2

Obr. 3.35 - 3.37: Spádové stupně řešeného úseku č. 2

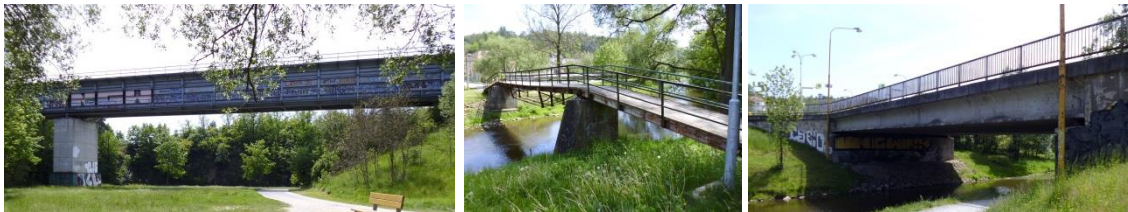
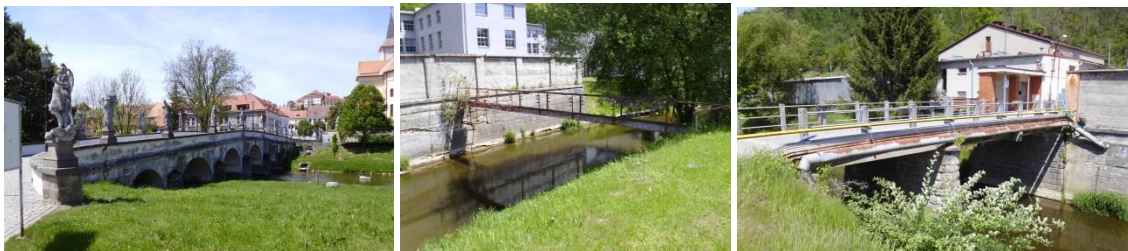
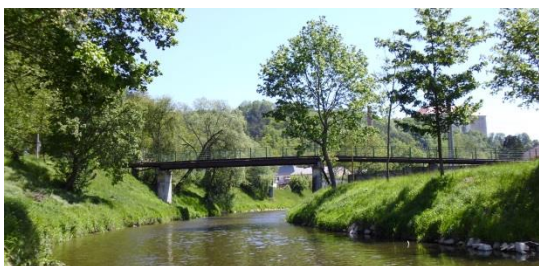
Typ	ř. km	š. mostovky	tl. mostovky
[-]	[-]	[m]	[m]
železniční most	33,322	8	5,5
lávka pro pěší	33,754	2	0,4 / 1,5 / 0,4
silniční most	33,993	16	1,9
silniční most	34,334	9	1,8
lávka pro pěší	34,716	1	0,4
silniční most	34,740	6	1,1
lávka pro pěší	34,895	2	0,35 / 0,5 / 0,35

Obr. 3.38 - 3.40: Železniční most, lávka pro pěší, silniční most v řešeném úseku č. 2

Obr. 3.41 - 3.43: Silniční most, lávka pro pěší, silniční most v řešeném úseku č. 2

Obr. 3.44: Lávka pro pěší na ř. km 34,895

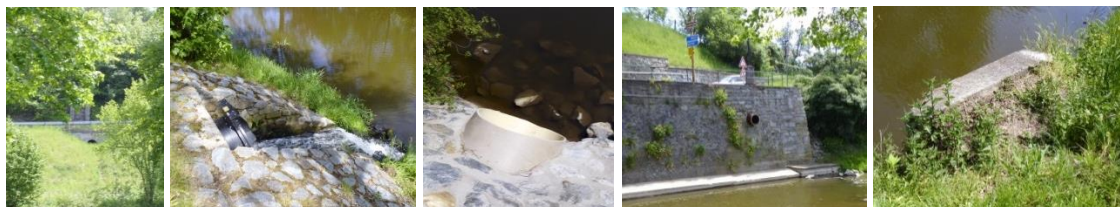
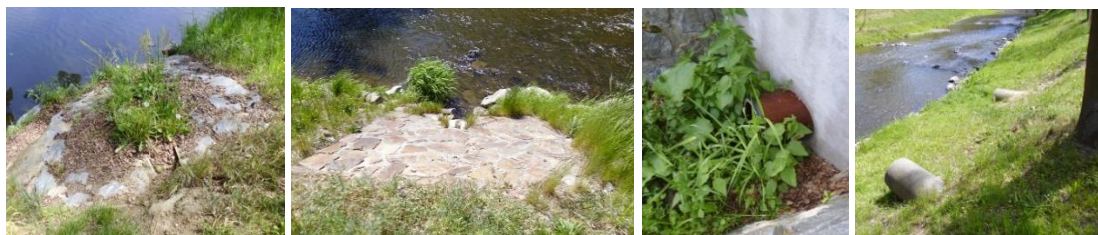
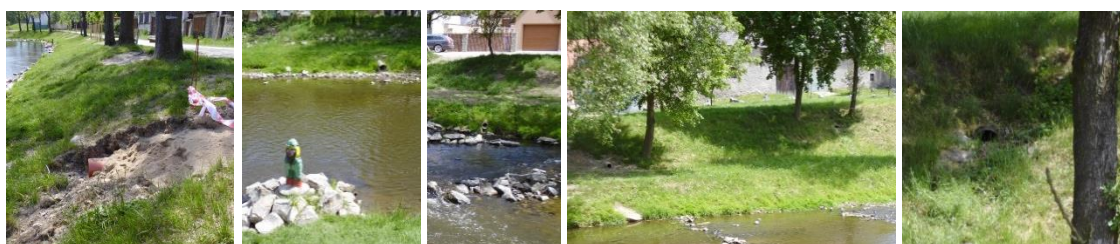
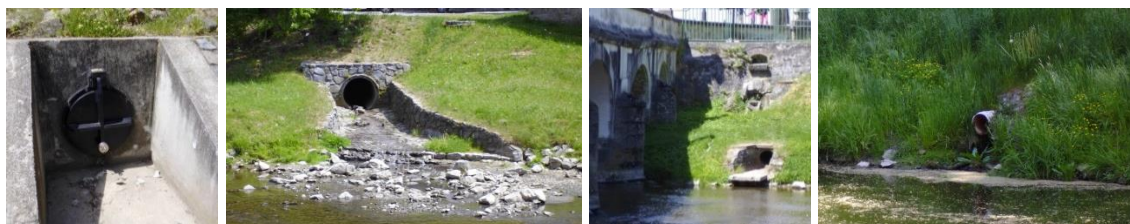
Břeh	DN	ř. km	Pozn.
[-]	[mm]	[-]	[-]
LB	500	33,332	-
LB	400	34,057	-
LB	250	34,189	-
LB	150	34,202	-
LB	150	34,2225	-
LB	200	34,225	-
LB	600	34,316	-
LB	200	34,559	-
LB	200	35,063	-

Břeh	DN	ř. km	Pozn.
[-]	[mm]	[-]	[-]
PB	600	33,765	ČOV - ZK
PB	150	33,849	-
PB	150	33,959	-
PB	1 200	34,012	-
PB	250	34,111	-
PB	300	34,185	-
PB	300	34,191	-
PB	250	34,303	-
PB	400	34,324	ZK
PB	400	34,344	-

Obr. 3.45 - 3.49: Výustě řešeného úseku č. 2

Obr. 3.50 - 3.53: Výustě řešeného úseku č. 2

Obr. 3.54 - 3.58: Výustě řešeného úseku č. 2

Obr. 3.59 - 3.62: Výustě řešeného úseku č. 2

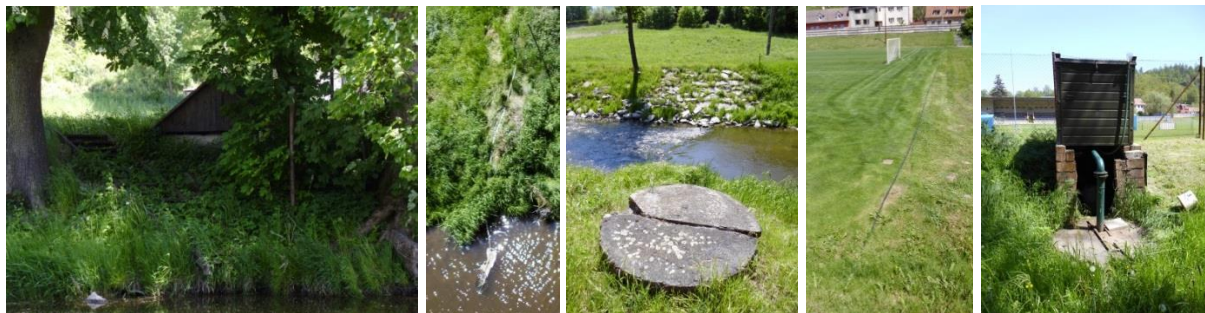
Břeh	ř. km	Pozn.
[-]	[-]	[-]
LB	34,547	sádky
PB	34,901	závlaha
LB	35,052	nezjištěno
LB	35,147	závlaha fotb. hřiště
LB	35,388	závlaha fotb. hřiště

Obr. 3.63 - 3.67: Odběry v řešeném úseku č. 2

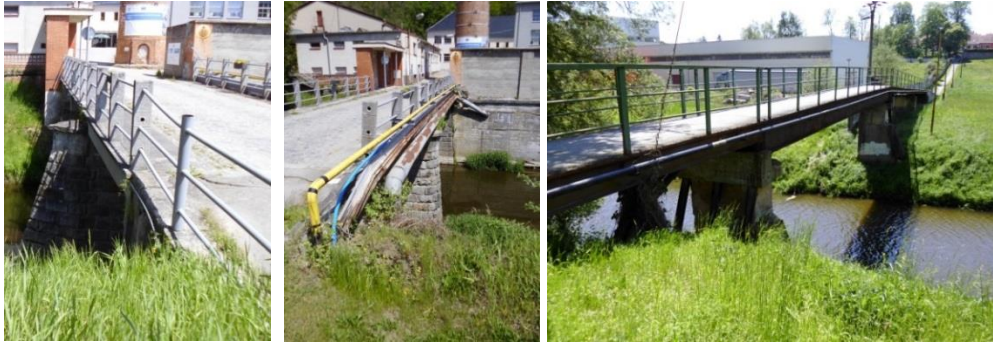
**Jiné objekty** – na ř. km 33,838 je vystavěn schodovitý přístup do vody ze soukromého pozemku. V rozmezí od ř. km 34,223 po ř. km 34,152 se nalézá oblast výhonů, vyskytujících se po obou stranách řeky. Tyto výhony slouží k usměrnění hlavního proudu řeky Oslavy. V těsné blízkosti toku se vyskytují, v areálu bývalé výroby koberců Habitat, dvě železobetonové podzemní nádrže, které byly součástí, nyní již nefunkční čistírny odpadních vod, právě pro bývalou výrobu koberců. Po obou stranách mostu, ř. km 34,74, je vedeno potrubí, které ve formě trubní lávky překonává vodní tok. Více informací lze najít v normě „ČSN 75 2130 Křížení a souběhy vodních toků s dráhami, pozemními komunikacemi a vedeními“. Na mostě ve směru proti proudu toku je připevněno několik typů trubního vedení. Jedná se o parovod o DN 350, plynové vedení DN 100, čtyři trubní lávky pro elektrokabely o DN 80 a tři trubní lávky rovněž pro elektrokabely, ale nyní o DN 50. Na druhé straně po proudu je vedena pouze jediná trubní lávka a to pro elektrokabely o DN 40. Na lávce pro pěší, na ř. km 34,895, je vedena trubní lávka. Jsou zde převáděny opět elektrokabely o DN 80. Na ř. km 34,958 se nachází vodoměrná stanice vybavená vodočetnou latí.

Obr. 3.68 - 3.70: Trubní lávky na silničním mostu (ř. km 34,74) a lávce pro pěší (ř. km 34,895)

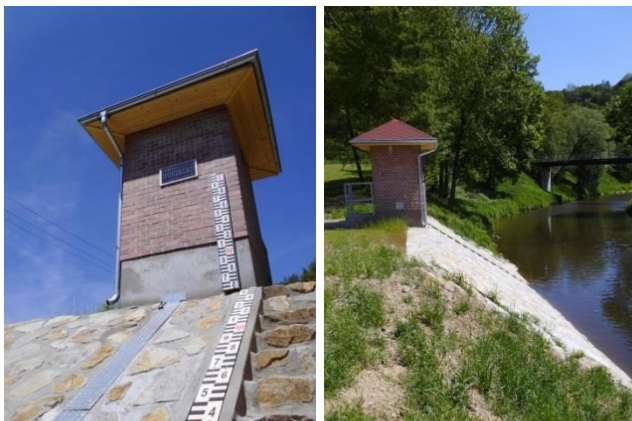
Obr. 3.71 a 3.72: Vodoměrná stanice

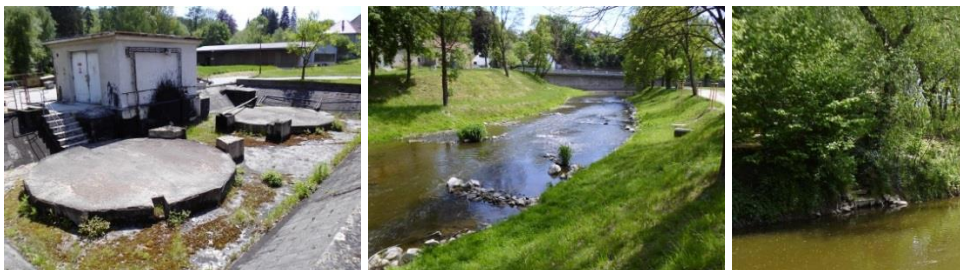
Obr. 3.73 - 3.75: Nádrže, výhony na řece, přístup k vodě

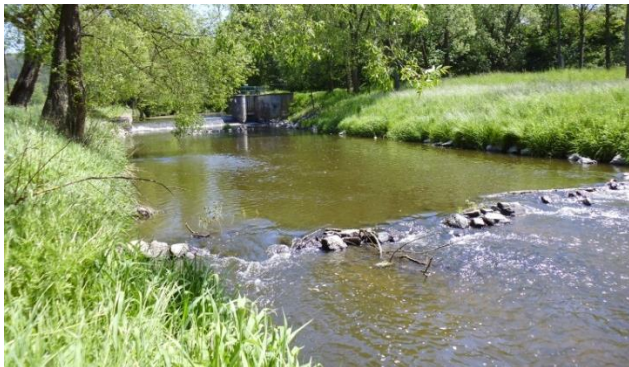
**Spádové stupně** – v posuzovaném úseku se nachází jeden spádový stupeň o výšce 20 cm a to na ř. km 35,735. Dále se zde nalézá zbytek bývalého spádového stupně (ř. km 35,776), který byl postupně zničen a odplaven proudem tekoucí vody.

*Obr. 3.83: Spádový stupeň řešeného úseku č. 3*

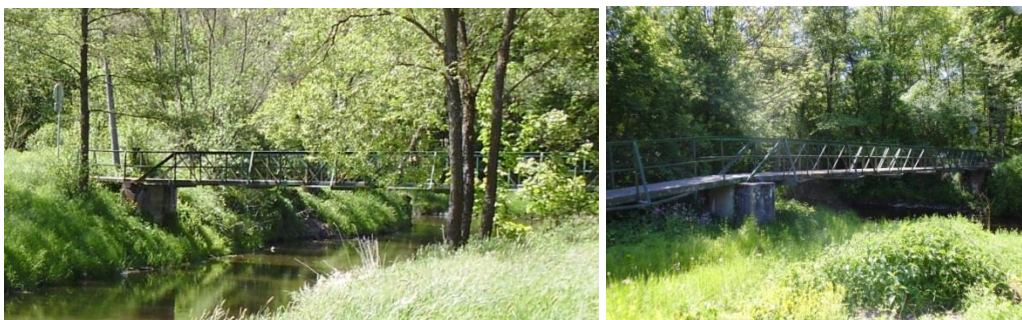
**Mosty, viadukty, lávky** – v tomto úseku se nachází dvě lávky pro pěší. První z nich na ř. km 35,635 o šířce mostovky 1,2 m a tloušťce mostovky 0,2 m. Druhá lávka pro pěší je umístěna na ř. km 36,340 a je stejně široká jako ta předchozí, tedy 1,2 m a tloušťka mostovky činí rovněž 0,2 m.

*Obr. 3.84 a 3.85: Lávky pro pěší v řešeném úseku č. 3*

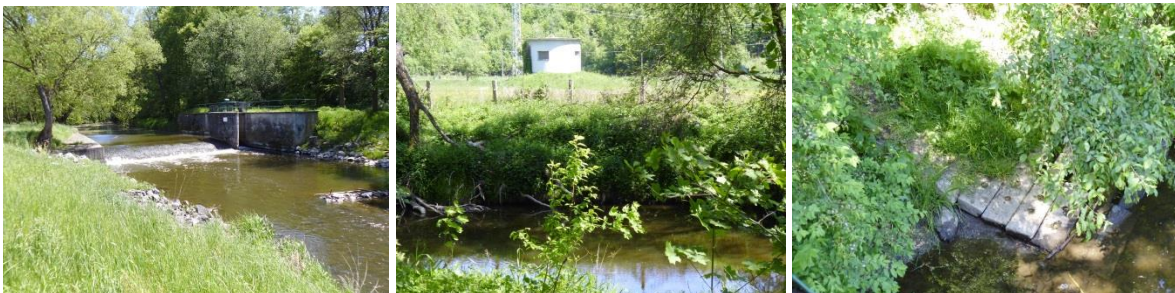
**Jiné objekty** – na ř. km 35,797 se nachází Pilský jez. Jedná se o betonový pevný jez s odbočením do levobřežního otevřeného náhonu. V blízkosti toku (ř. km 36,202) se nalézá čerpací stanice, která je součástí přilehlé, již nefunkční, vodárny. V korytě řeky se objevuje i jeden ostrůvek o délce 20 metrů (ř. km 36,312- ř. km 36,223). Na pravém břehu, ř. km 36,343, se nachází vjezd do řeky. Vjezd je vybudován z železobetonových panelů, pomalu klesajících na dno řeky.

*Obr. 3.89 - 3.91: Pilský jez, čerpací stanice a vjezd do řeky*

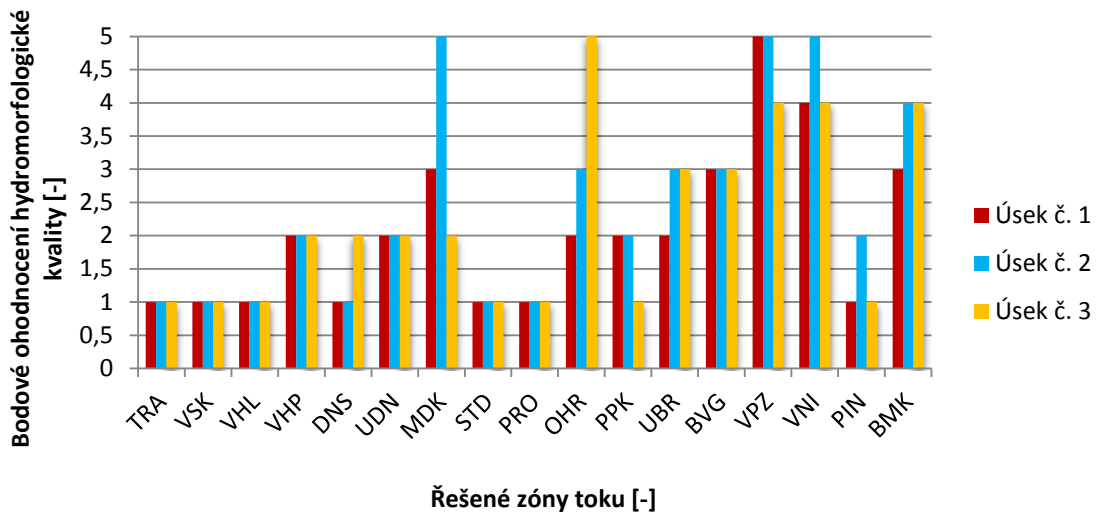
Graf č. 1: Skórování hydromorfologické kvality hodnocených ukazatelů

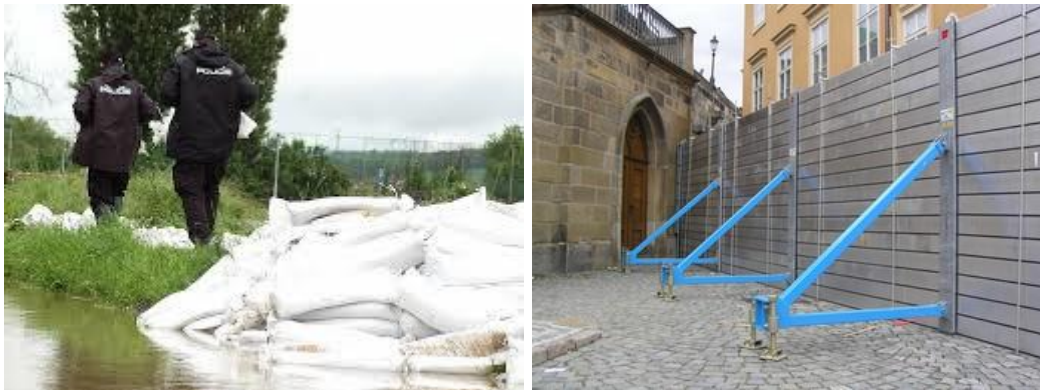
- Pytle,
- svislé hradidlové systémy,
- zábrany z betonových dílců,
- pryžotextilní vaky,
- vanové systémy,
- klapkové systémy,
- vodou přitěžované úhlové systémy,
- šikmé deskové systémy,
- bariérové systémy,
- zábrany s plastových modulů,
- stacionární systémy,
- systémy lokální ochrany objektů.

Obr. 5.2 a 5.3: Mobilní opatření (pytle s pískem, svislé hradidlové systémy v Praze) [43], [44]

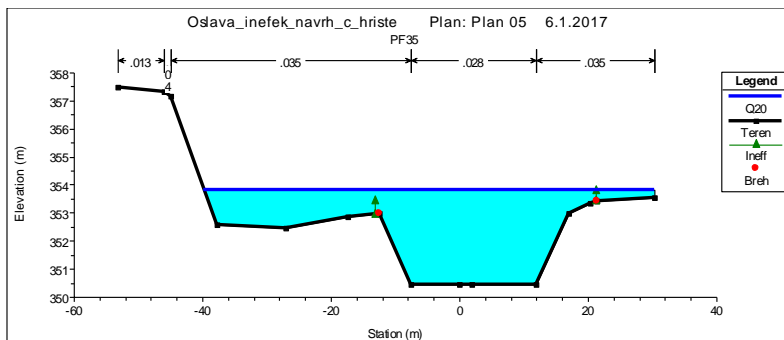
Úprava toku se nachází v intravilánu města Náměšť nad Oslavou. V úseku je navrženo lichoběžníkové koryto se sklonem svahů 1:2 a s výškami břehů dosahujících 2,5 m. Celková délka úpravy toku je 1015 m. Šířka dna je proměnlivá. Základní rozměr je 19,5 m, který se ve volnějším prostoru rozšiřuje na šířku 22,5 m. Přesné vymezení úseků, kde k těmto změnám dochází, je uvedeno v tabulce č. 28. Podélný sklon dna je 1,46 ‰, v tomto úseku bylo provedeno výrazné odstranění nánosů a dorovnání dna. Svahy břehů jsou ohumusovány a osety. Pata svahu je zpevněna kamennou záhozovou patkou, hmotnosti 100 – 150 kg. Hodnoty drsností pro jednotlivé části koryt jsou uvedeny v tabulce č. 28. Levý břeh bude doplněn o vegetační doprovod. Více viz přílohy 1.e (Situace navržených opatření a rozlivu  $Q_{20}$ ), 2.b (Podrobný podélný profil s navrženými opatřeními) a 3.c (Vybraný příčný profil).

Obr. 8.5: Příčný profil nově navrženého koryta – SO3

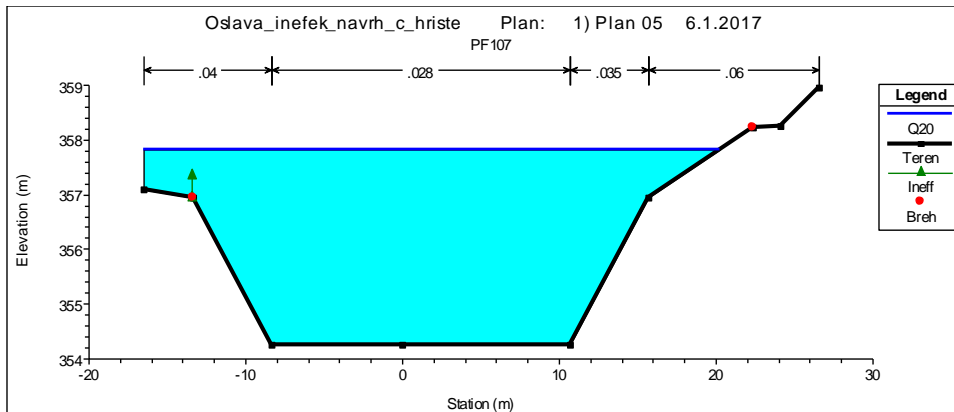
SO12 začíná v ř. km 35,4227 a končí ř. km 35,7927. Jedná se o nový návrh tvaru a pročištění koryta. Celková délka úpravy činí 370 m. Koryto má navržen lichoběžníkový tvar se sklony svahů 1:1,85, šířka dna je 19 m a výška břehů je 2,7 m. Svahy břehů jsou zpevněny kokosovou geotextilií o hmotnosti 700 g/m<sup>2</sup> a následně ohumusovány a osety. Sítě mají za úkol podpořit růst zeleně a dočasně stabilizovat svah. Jejich průměrná životnost činí 36 měsíců. Za tuto dobu již bude svah zastabilizován vzrostlou trávou s vyvinutým kořenovým systémem. Samotná geotextilie je zpočátku do svahu uchycena stabilizačními kolíky. Pata svahu je zpevněna kamennou záhozovou patkou, hmotnosti 100 – 150 kg. Podélný sklon dna je 1,57 ‰. Hodnoty drsností pro jednotlivé části koryt jsou uvedeny v tabulce č. 29. Stávající vegetační doprovod na levém břehu je nutné kvůli úpravě koryta

Obr. 8.14: Příčný profil nově navrženého koryta – SO12
