DIACHRONICKÁ ZMĚNA VODNÍHO TOKU VLIVEM  
SÍDELNÍ STRUKTURY A JEJÍ DOPADY NA  
HYDROMORFOLOGICKÝ STAV VODNÍHO TOKU

DIPLOMOVÁ PRÁCE

VEDOUCÍ PRÁCE: ING. MARTIN SUCHARDA  
MAGISTRANT: BC. MIROSLAV LAZORKA

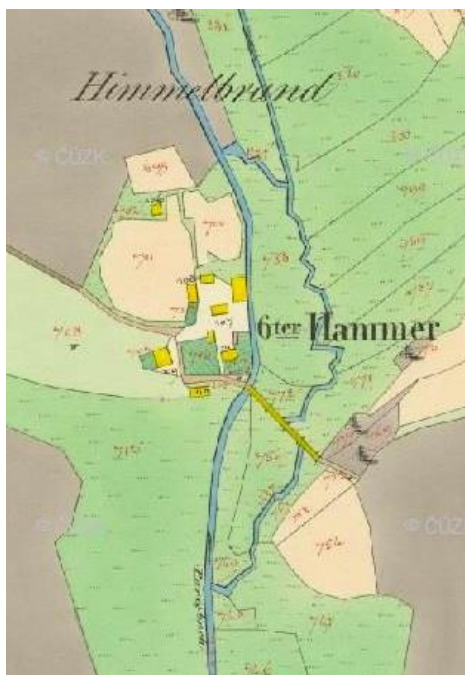
**Obr. 19.** Vlevo na tomto obrázku prochází náhon 6. hamrem, vpravo pak upravený tok Kateřinského potoka od Svaté Kateřiny až po jalový přepad z náhonu, poté meandrující nivou potoka až po soutok s náhonem a následuje dalších 500 m technicky upraveného toku. Zdroj CUZK © 2023, Císařské otisky z roku 1838.

lety 1836 -1852 a obrázek **19** - Císařské otisky z roku 1838. Na mapě II. vojenského mapování je zobrazen meandrující Kateřinský potok od vodní nádrže ve Svaté Kateřině až k 6. hamru. Na mapě povinných císařských otisků je zobrazen upravený vodní tok od vodní nádrže ve Svaté Kateřině až k jalovému přelivu před 6. hamrem a dále po soutoku potoka s náhonem pod 6. hamrem následuje dalších cca 500 m napřímeného, tedy technicky upraveného vodního toku.

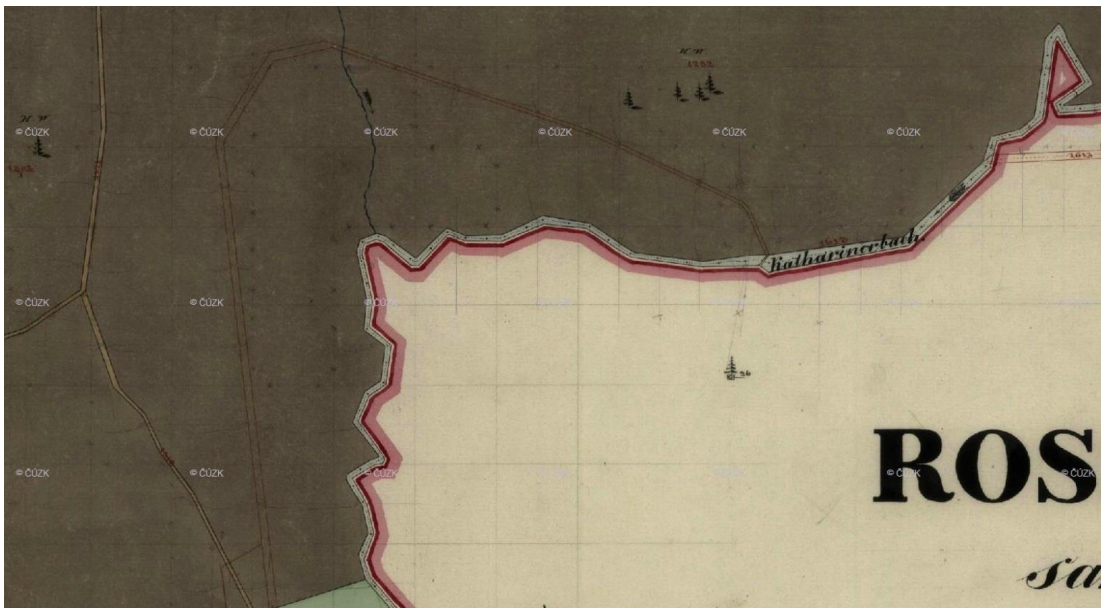
**Obr. 23.** Výřez části mapy stabilního katastru, vytvoření jezu a Jeleního příkopu vyznačeno červeným inkoustem  
Zdroj CUZK ©2024

Další úprava se týkala vytvoření bočního ramena vodního toku zvaného Jelení příkop někdy mezi roky 1838–1927. Kateřinský potok byl v lesním komplexu přehrazen jezem a část toku přesměrována do Jeleního příkopu (**obr. 23**). Mezi Jelením příkopem a Kateřinským potokem byl lesní porost vymýcen a vznikla zde louka, která je zachována doposud, jak dokládá **obr. 24** na **str. 44**.

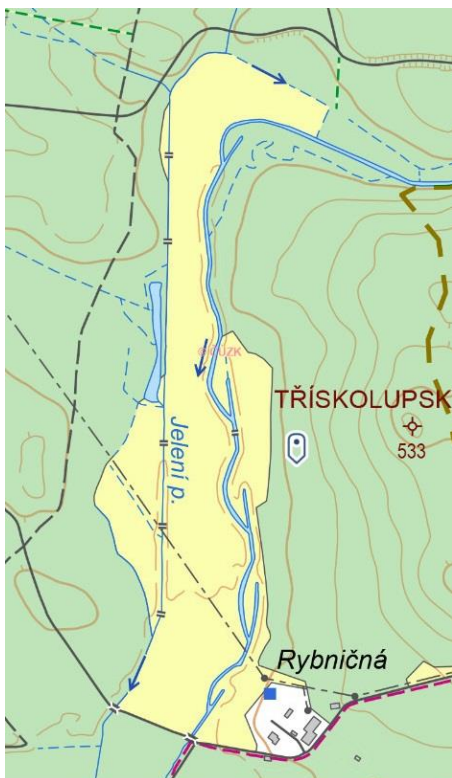
**Obr. 24.** Výřez Základní topografické mapy ČR. Mezi Kateřinským potokem a jeho bočním ramenem zvaným Jelení potok vznikla louka, která je zde do současnosti i když Jelení příkop již není napájen z Kateřinského potoka, slouží k odvodnění přilehlých lesních komplexů.

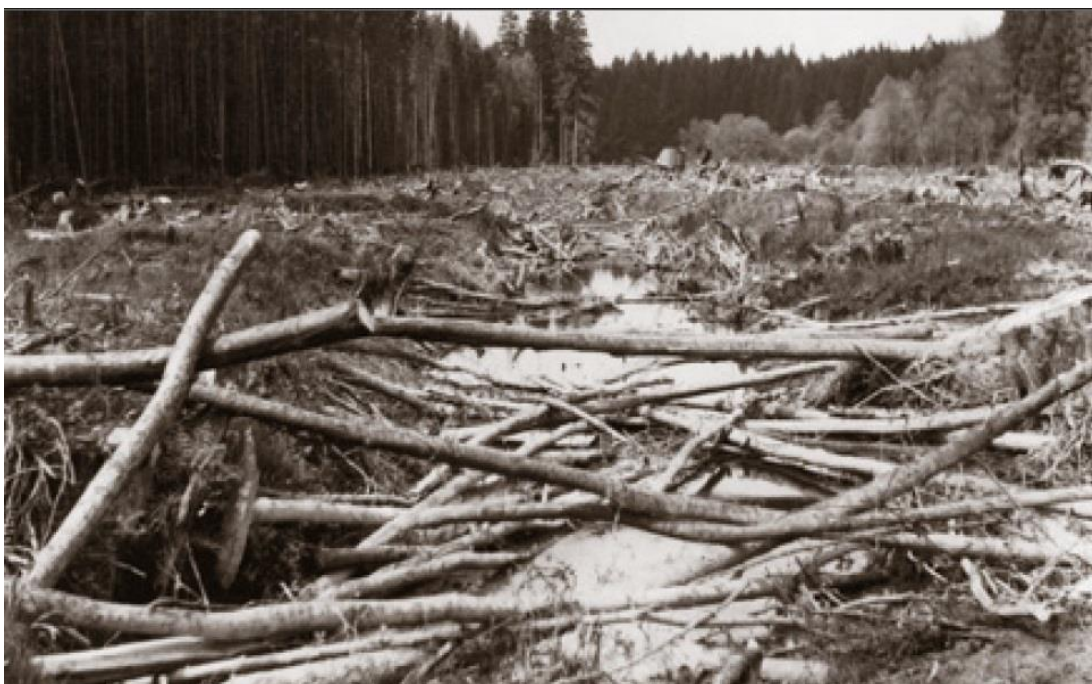
**Obr. 26.** Koryto Kateřinského před úpravou 1968 -1972, vymýcené břehové a lesní porosty  
Zdroj: ex Kůs 2012

Porosty tak postupně začínají odumírat a proto v 60. letech 20. století bylo rozhodnuto o radikálním řešení – napřímení a prohloubení koryta. Práce probíhaly od roku 1968 do roku 1972 (Kůs 2012). Rozsah prací dokumentují dobové fotografie na **obr. 26, str. 49**, kde se uprostřed fotografie nachází tok upravený již někdy mezi léty 1838–1926 a podél toku je zachycen rozsah mýcení lesních porostů jako přípravných prací pro technickou úpravu toku.

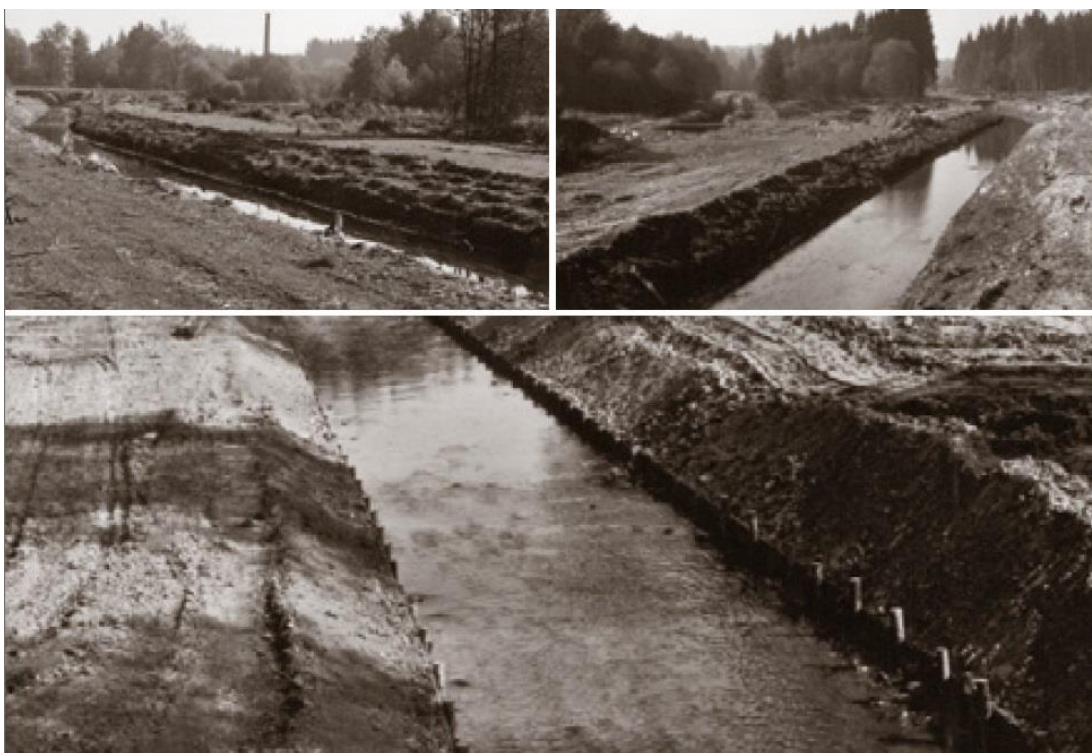
**Obr. 27.** Koryto Kateřinského po dokončení úpravy 1968 -1972, na dolním obrázku viditelné opevnění břehů laťovými plůtky  
Zdroj: ex Kůs 2012

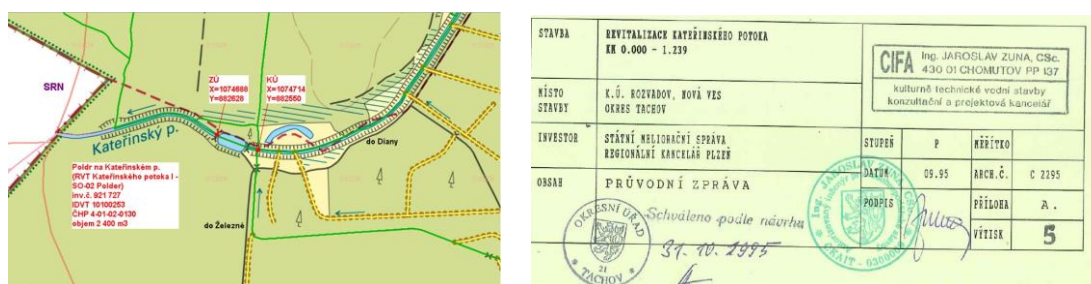
RVT I v ř.km 0,000 -1,239 se skládala z výstavby poldru, propojení mrtvého ramena a toku a z výsadby zpevňujících dřevin podél toku (**obr. 28**). Ř.km 0,000 je státní hranice.

**Obr. 28.** RVT Kateřinského potoka I, vlevo schema, vpravo štítek z dokumentace.  
Zdroj: Lesy ČR, s.p.

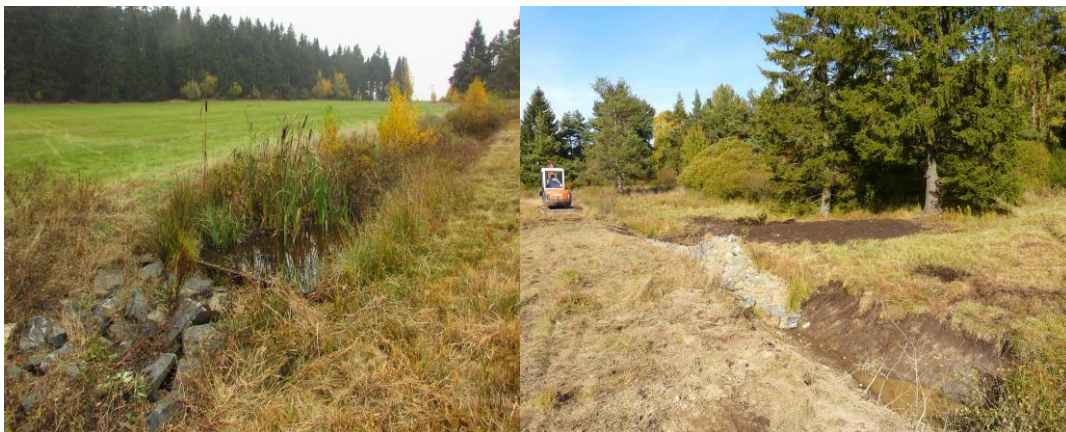
**Obr. 31.** vlevo realizace, vpravo po dokončení *Zdroj Lesy ČR, s.p.*

Posledním revitalizačním projektem je revitalizace pramenné oblasti Kateřinského potoka (**obr 31**).

Revitalizace byla zrealizována v roce 2011 v ř.km 20,2 – 20,3 v původní úpravě toku z roku 1981, kdy bylo koryto lichoběžníkového tvaru přehloubeno, s průměrnou hloubkou 1,5 m, dno stabilizováno struskocementovými tvárnicemi a do něj svedeny meliorační prvky odvodňující okolní pozemky. To mělo za následek, že v sušších obdobích roku korytem toku neprotékala prakticky žádná voda a proto se správce toku rozhodl přistoupit k revitalizaci tohoto úseku.

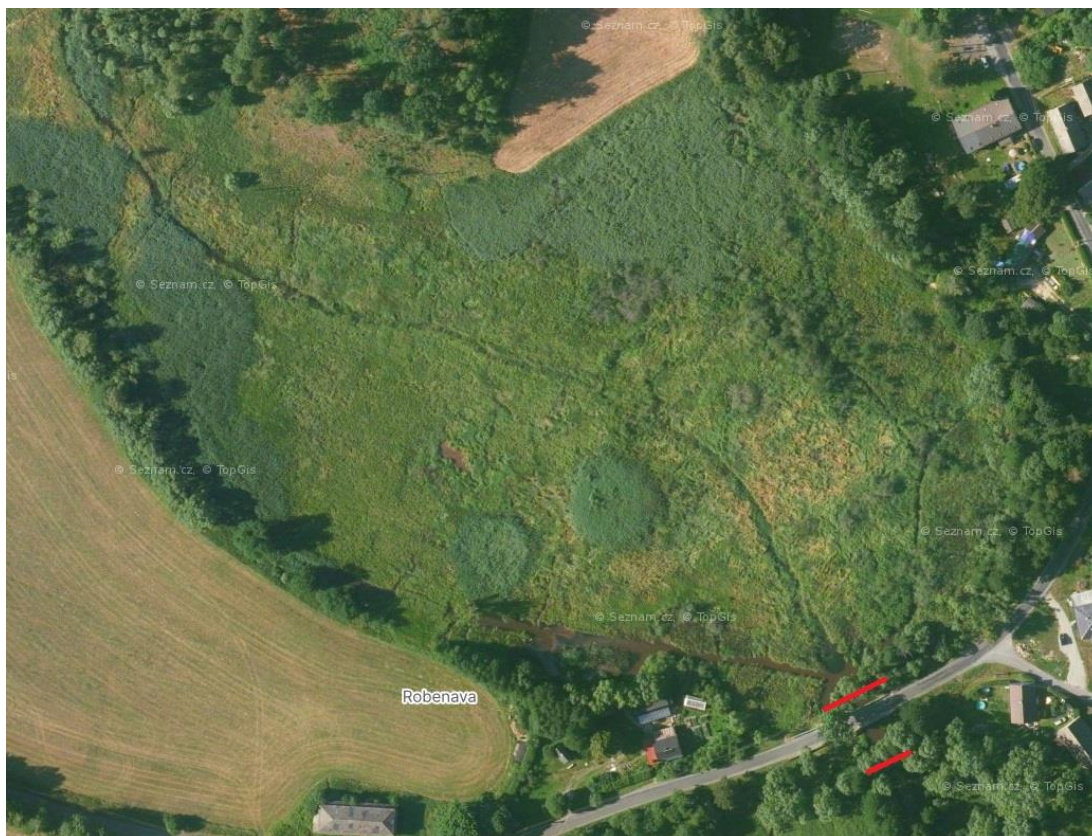
**Obr. 32.** Letecký snímek z roku 2022 s mokřadním biotopem, červeně jsou vyznačeny 2 bobří hráze.  
(Zdroj: Mapy CZ)

Stavbou hrází bobr ovlivňuje hydrologický režim a v podélném profilu vytváří diskontinuity toku. Tím přispívá k heterogenitě koryta toku. Díky ukládání sedimentů za bobřími hrázemi dochází ke zvyšování úrovně dna toku, u zahloubených toků může dokonce dojít k navrácení do původní výšky. (LEVINE A MEYER, 2013 ex Kunc 2015). Chování bobra zapříčiňuje zvýšení hladiny spodní vody v nivě toku, čímž přispívá k tvorbě mokřadů a zvýšení biodiverzity, jak dokumentuje **obr. 32** a **33** na **str. 54**.

Nejvyššího hodnocení z porovnávaných úseků hydromorfologické kvality nivy dosahuje úsek 9 a 13. V těchto úsecích proběhla přirozená renaturace provedená bobrem evropským, jehož činností se odvodněné nivní louky kolem toku přeměnily na mokřadní biotopy (viz **obr. 32 a 33** na **str. 54**).

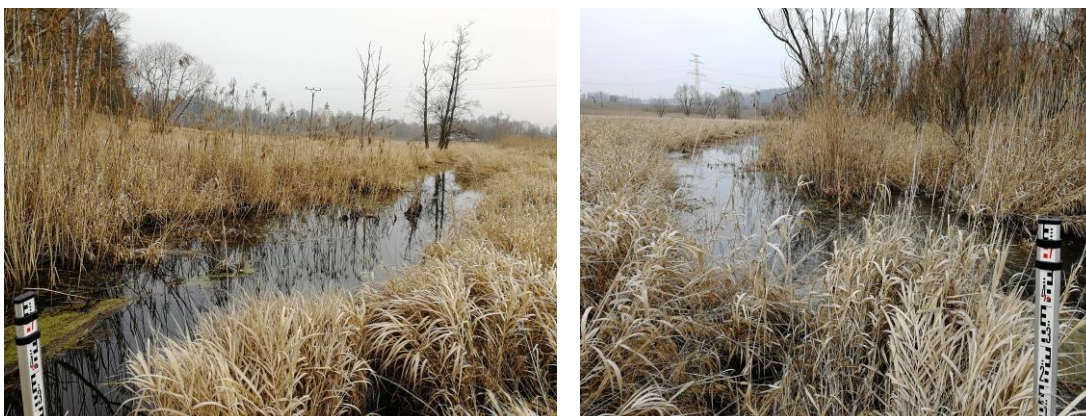
**Obr. 33.** Fotografie z terénního šetření, navzdouvaná hladina toku nad bobří hrází do úrovně nivelity nivy a mokřadní vegetace v nivě toku.

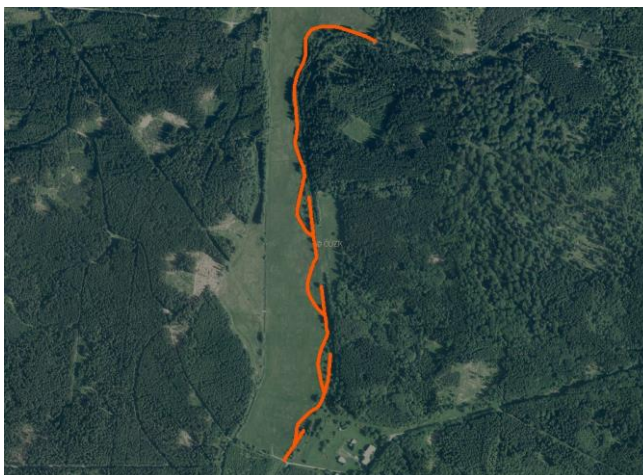
**Obr. 34.** Vyznačení úseku 3 v ortofotomapě.

Jako začátek úseku byl určen profil mostu místní zpevněné komunikace, která vede napříč nivou Kateřinského potoka. Most přetíná Kateřinský potok pod bývalou rotou Rybničná. Šířka profilu mostu je 12 m, výška pod mostovku je 2 m. Těleso mostu spolu s komunikací neovlivňují nivu toku, silnice i mostovka jsou výškově v úrovni nivy toku.

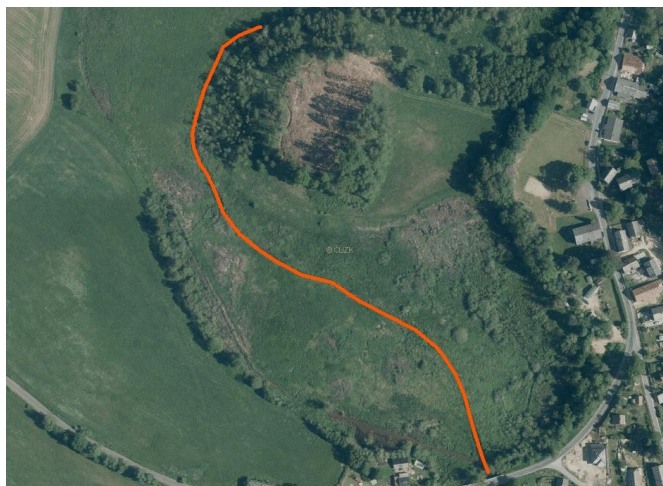
**Obr. 36.** Vyznačení úseku 9 v ortofotomapě.

Jako počátek úseku byla vybrána bobří hráz, která je vystavěna těsně pod soutokem Kateřinského potoka se třemi vodotečemi, 2 pravobřežní a jedna levobřežní. Koryto toku bylo v minulosti upraveno, trasu tvoří 2 mírné oblouky. Šířka koryta je 4 m, hloubka cca 1,5 m pod okolní terén. Dno koryta je nezpevněné štěrkopískového charakteru, břehy biologicky stabilizované, opevnění břehů neviditelné, prorostlé mokřadními travinami. Dřevní hmota se zde vyskytuje v podobě bobří hráze v počátku úseku. Ve zbytku úseku se nevyskytuje i z důvodu absence břehových dřevin. Niva v tomto úseku je plochá jak v podélném, tak příčném směru. V důsledku navzdouvání vody v korytě bobří hrází, je niva na obou březích podmáčená, tvoří zde mokřad porostlý mokřadními travinami s absencí dřevin (viz obr. 41., Příloha 10.7 Fotodokumentace).

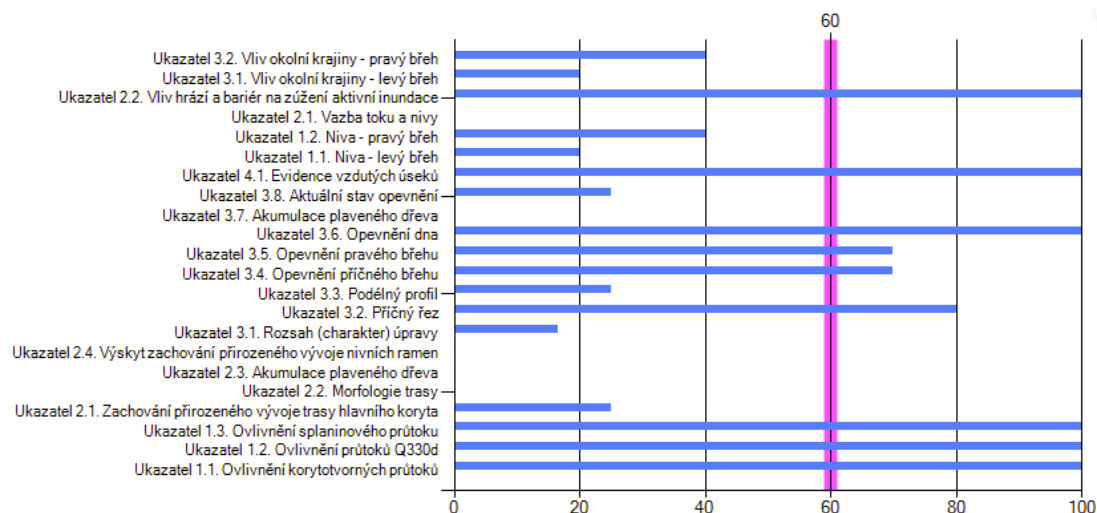
## Výsledný graf úseku 4 (1956-1991)

Hydromorfologický stav toku dle metodiky MŽP je 41,3 %, hydromorfologický stav nivy dle metodiky MŽP je 31,7 %, což znamená, že výsledné hodnocení současného stavu nedosahuje dobrého hydromorfologického stavu toku a nedosahuje dobrého hydromorfologického stavu údolní nivy.

Názvy kritérií		HMF kvalita kritéria [%]	HMF kvalita výsledná [%]
<b>Datové soubory charakterizující TOK</b>			41,3%
1. kritérium	Hydrologický a splaveninový režim	100%	
2. kritérium	Morfologie trasy hlavního koryta a nivních ramen	7,5%	
3. kritérium	Morfologie koryta	28,6%	
4. kritérium	Vliv vzdutí a ovlivnění migrační prostupnosti	100%	
<b>Datové soubory charakterizující NIVU</b>			38,7%
1. kritérium	Odklon využití údolní nivy od přírodního stavu	38,1%	
2. kritérium	Ekologické vazby toku a údolní nivy	40%	
3. kritérium	Vliv okolní krajiny	38,1%

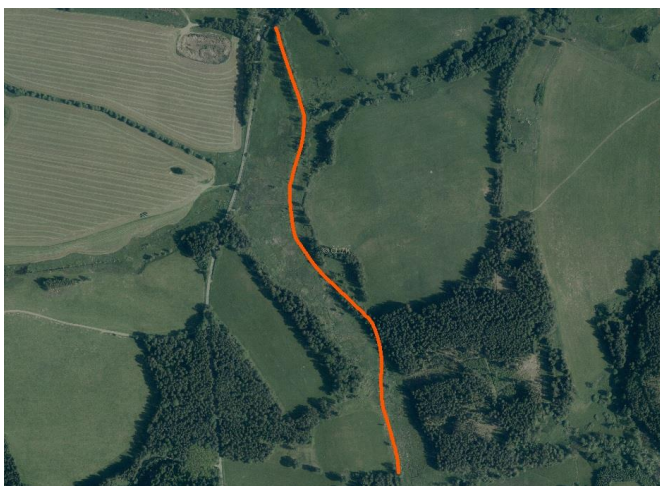
Obr. 37. Vyznačení úseku 13 v ortofotomapě.

V roce 1962 bylo koryto toku technicky upraveno za účelem odvodnění okolních pozemků o výměře 87,4 ha. Výsledkem melioračních prací bylo koryto, napřimené, zkapacitněné, šíře cca 4 m, zahloubené s polovegetačním opevněním břehů laťovými plůtky a zpevňujícími dřevinami. Dnes je stav této úpravy přetvářen bobrem evropským. Na základě terénního šetření můžeme konstatovat, že dno je nezpevněné, štěrkopískového charakteru, probíhá zde změna nivelity dna zapříčiněná stavbami bobřích hrází. Zpevňující břehové dřeviny tvoří v současnosti z 80 % mrtvé dřevo, laťové plůtky nejsou viditelné, pravděpodobně zarostlé, zazemněné, nebo zetlelé. Probíhá zde přirozená renaturace, kterou velkou měrou způsobuje bobr evropský. Vystavěné bobří hráze vzdouvají vodu, která vybřežuje z koryta a způsobuje erozi břehů. Břehy jsou rozrušovány i bobřími norami a skluzy v blízkosti břehů nalezneme i propadlé kaverny. V korytě jsou nátrže způsobené i vývraty břehových odumřelých dřevin. Dřevní hmota se v toku vyskytuje v podobě bobřích hrází a vývratů mrtvého dřeva. Niva toku je plochá jak v podélném, tak v příčném směru. Její šíře dle odhadu z vrstevnic ZM 10 a na základě terénního šetření je cca 70 m. Niva je podmáčená, mokřadního charakteru, porostlá mokřadními travinami. Od ř.km 11,800, kdy se tok přimyká svým levým břehem ke svahu, se niva nachází pouze podél pravého břehu toku.

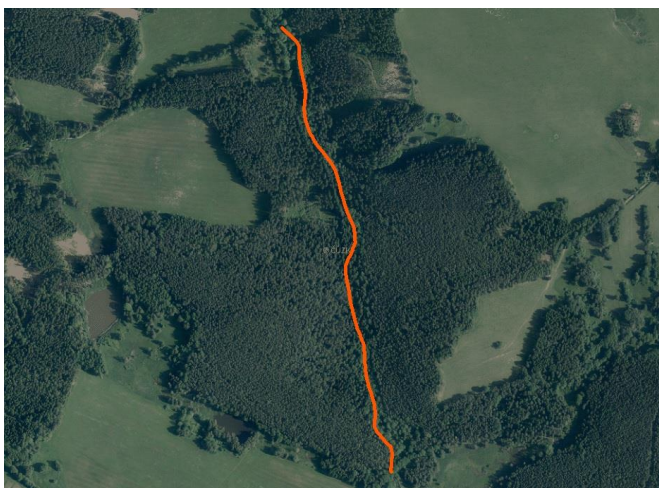
Obr. 38. Vyznačení úseku 18 v ortofotomapě.

Hodnocený úsek začíná v místě soutoku s PBBP IDVT 10273415 a končí klenbou polorozpadlého mostního oblouku, dle III. vojenského mapování na současném pravém břehu stával Gögelmühle. Na začátku úseku na levém břehu toku jsou

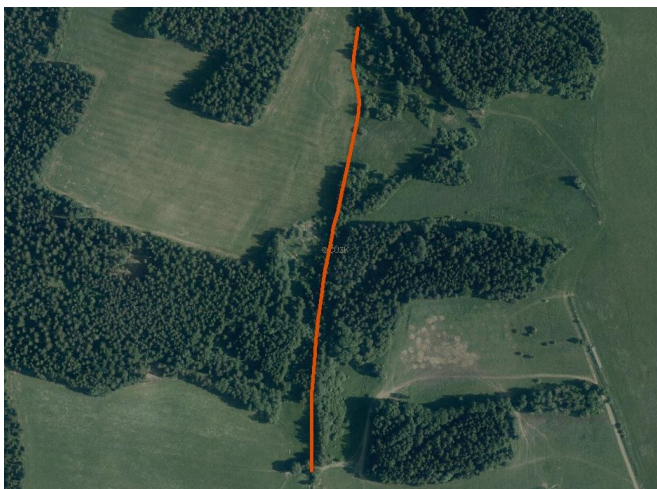
Obr. 40. Vyznačení úseku 24 v ortofotomapě.

Tento úsek vodního toku je jeho pramenná oblast. Koryto je zde technicky upravené, příčný profil je lichoběžníkový, zahloubené v průměru cca 1,5 m pod okolní terén. Dno je bez opevnění, prorostlé bylinnou vegetací. Břehy jsou zatravněné, v úseku ř.km 19,800 – 20,200 stabilizované břehovými porosty náletových dřevin na něž navazují smrkové monokultury lesního obhospodařovaného komplexu. Dřevní hmota se zde vyskytuje pravidelně v úseku s břehovým porostem, v úseku bez dřevin bez dřevní hmoty.
