**ČESKÁ ZEMĚDĚLSKÁ UNIVERZITA V PRAZE**

**Bakalářská práce**

**Aleje a silniční stromořadí – fenomén krajiny nebo zabiják**

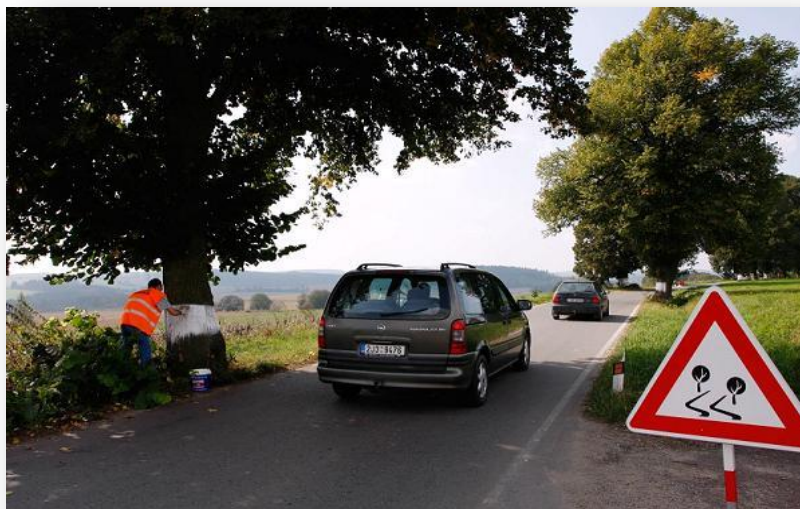
Obrázek 10: Dopravní značka Pozor alej a bílení stromů (URL 7).

Jednou z variant zvýšení bezpečnosti silničního provozu a zachování alejí je bílení stromů, jak znázorňuje obrázek č. 10. Bílé pásy jsou dobře viditelné i za šera a noci, za špatné viditelnosti pomáhají řidičům sledovat okraj vozovky a směr silnice. Toto opatření není ani finančně nákladné, vychází na pár tisíc korun (Hrušková a kol., 2017).

Pro bezpečnost silničního provozu je tedy velmi důležitá pravidelná obnova bílých nátěrů kmenů stromů a osazování odrazek na stromy. Bohužel od těchto opatření správci komunikací v posledních letech upouštějí a přitom by pomohla zabránit mnoha nehodám (CZ Biom, © 2009).

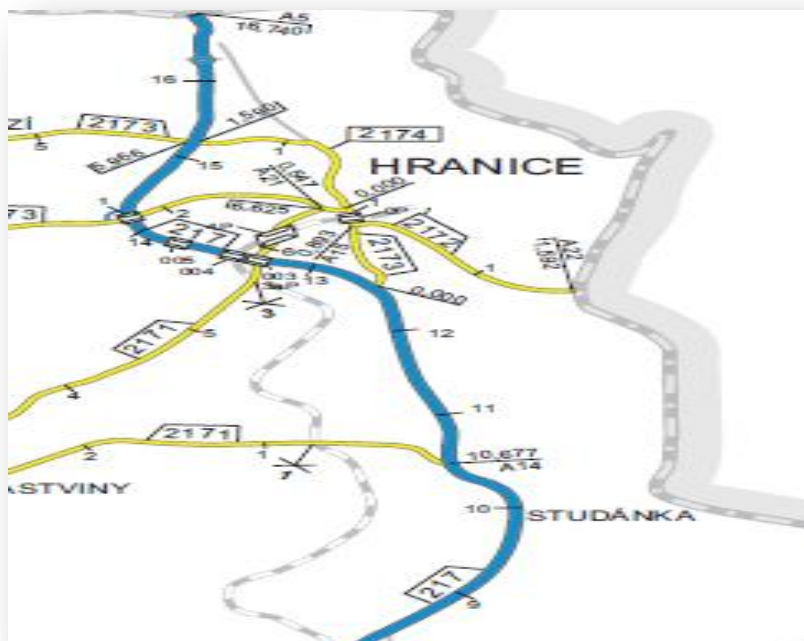
Obrázek 16: II/217 úsek bez alejí (Šestáková podle ÚSKK, ©2019).

V roce 2010 byl realizován obchvat Hranic, který byl důležitý kvůli zvýšení dopravy vzhledem k hraničnímu přechodu Hranice/Ebmath. Tento obchvat je vybraným úsekem bez aleje a stromořadí, je dlouhý přibližně 4 km, znázorněn na obrázku č. 16.

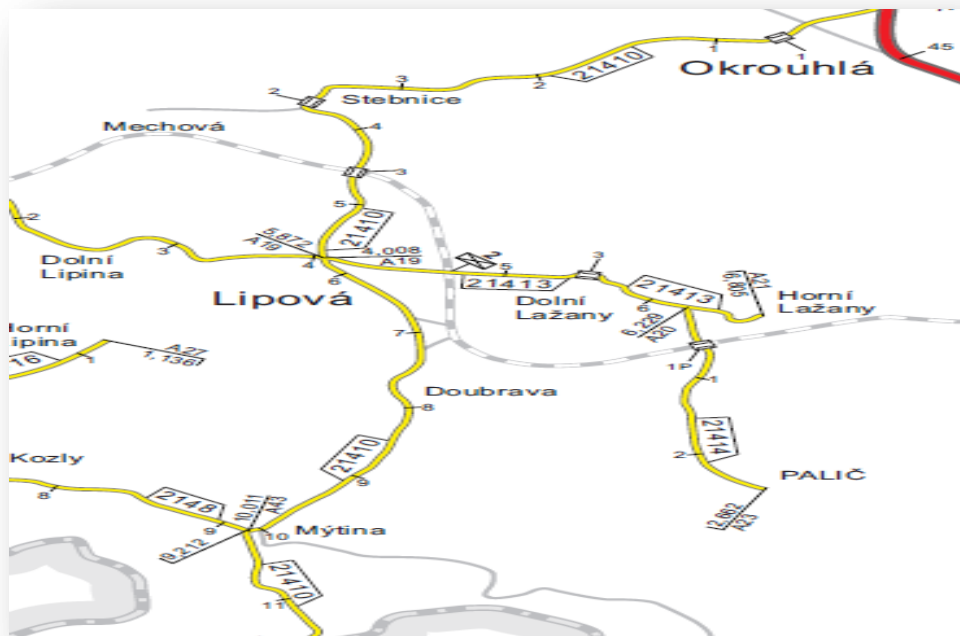
Obrázek 17: III/21410 úsek bez alejí (Šestáková podle ÚSKK, ©2019).

Vybraný úsek bez aleje a stromořadí je dlouhý přibližně 4 km. Hodnocený úsek je zobrazen na obrázku č. 17. Tento úsek spojuje dvě obce, obci Okrouhlá a obci Lipová. Obec Okrouhlá leží asi 12 km východně od města Chebu na levém břehu vodní nádrže Jesenice. Obec se skládá ze dvou obcí a to z obce Okrouhlá a Jesenice. První písemné záznamy pocházejí z roku 1299, kdy panství patřilo do majetku rodu Paulsdorferů. V okolí obce je dostatek možností pro relax a odpočinek u vodní nádrže Jesenice, v katastru obce se nachází také kemp, který poskytuje slušné zázemí pro kempování. Příjezdová cesta do obce je hlavně v letních měsících proto docela frekventovaná (Obec Okrouhlá, ©2019). K 1.1.2018 zde žilo 250 obyvatel. Obec leží v nadmořské výšce 445 m.n.m., na okraji zalesněných svahů, na území dvou chráněných krajinných oblastí České středohoří a Lužické hory (Místopisy, ©2019a).

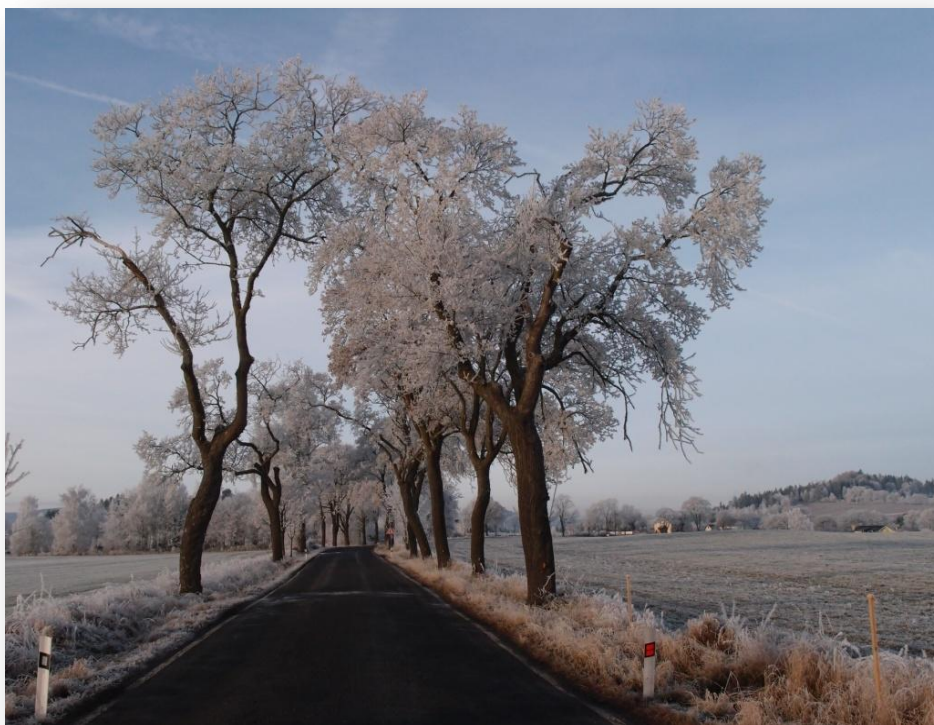
Obrázek 18: Alej silnice III/2087 stromy za příkopem (Brom, 2019).

a bylo by potřeba udělat obnovu značení. Na celém úseku s alejí není nabílen jediný strom a ani osazena odrazka, která by za snížené viditelnosti pomohla řidiči s navigací, ale jsou zde osazeny směrové sloupky. Všechny stromy zde rostou za příkopem, jak ukazuje obrázek č. 18.

Vzdálenost stromů od krajnice je v rozmezí od 1,7 m do 1,8 m. Samotné stromy jsou od sebe vysázeny od 12 m do 16 m. Na analyzovaném úseku se nenachází žádná prudší nebo nebezpečná zatáčka. Je zde asi 400 m nového povrchu vozovky, jinak je povrch vyspravený tryskovou metodou v místech, kde byla oprava vyžadována. Celkově lze hodnotit stav této komunikace jako vyhovující. Na vybraném úseku ke statistice se nachází také pár torz stromů a pařez, který z hlediska bezpečnosti silničního provozu by měl být odfrézován, obrázek č. 19. V březnu 2019, kdy probíhalo terénní šetření, zde byl proveden prořez stromů z lávky, názorně ukazuje obrázek č. 20. Celý úsek je v zimě ošetřován chemicky a tato údržba je velice znát na celkovém stavu stromů v aleji.

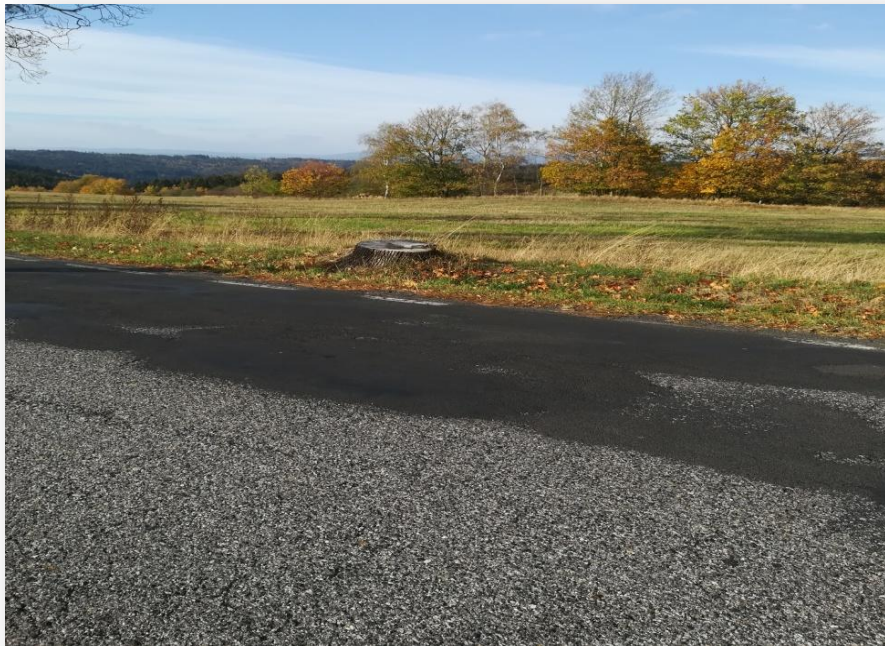
Obrázek 19: Pařez silnice III/2087.

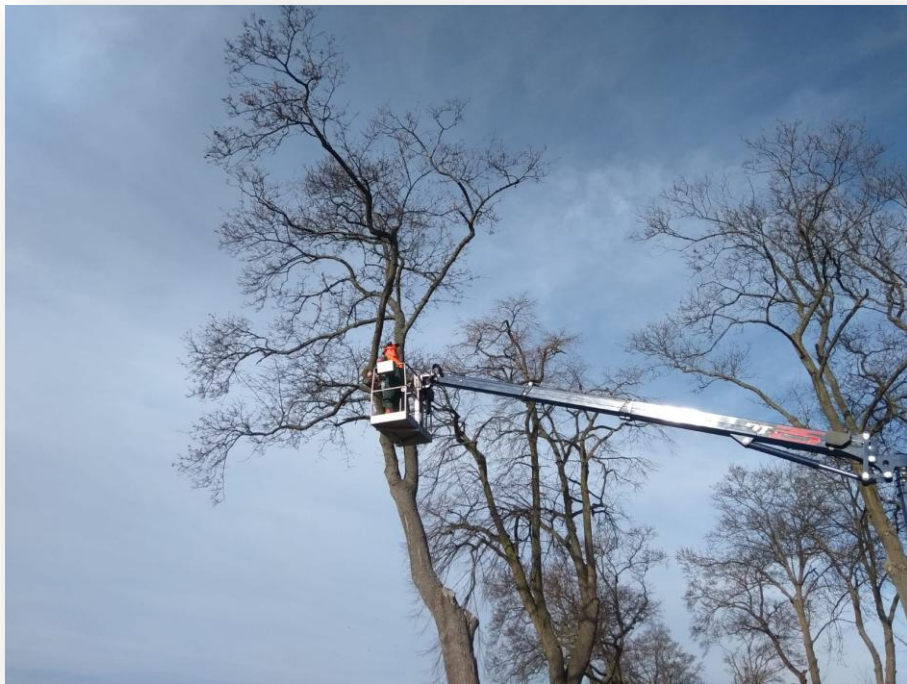
Obrázek 20: Prořez stromů silnice III/2087.

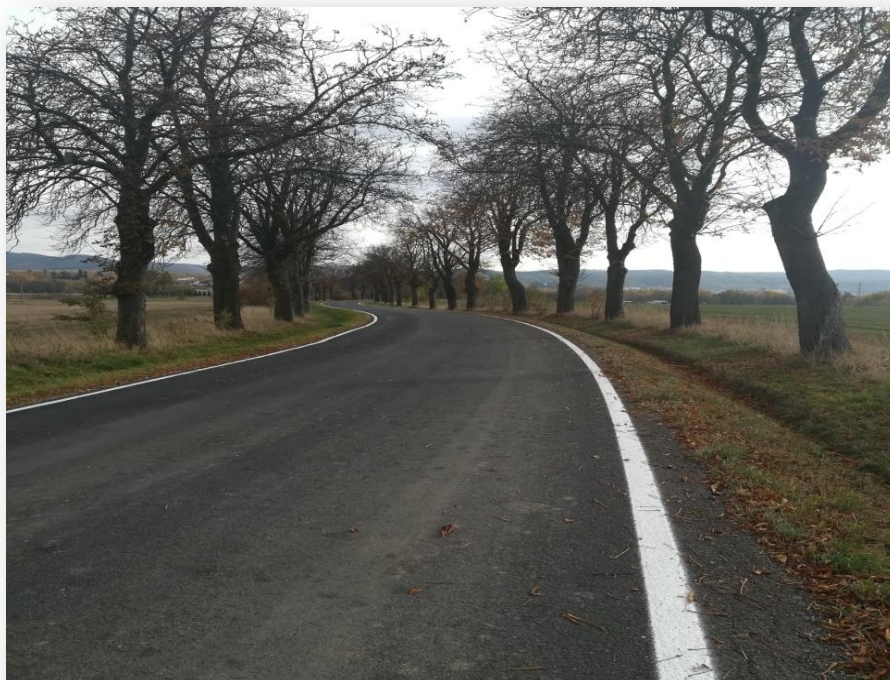
Obrázek 21: Alej silnice III/22134 stromy za příkopem.

Silnice III/22134 je silnicí třetí třídy, která prochází jedním krajem a jedním okresem. Začíná na křižovatce se silnicí III/2201 a dále vede přes obec Čankov, Otovice a končí na křižovatce se silnicí III/22129. Silnice je dlouhá 4,498 km a úsek vybraný pro analýzu je dlouhý 2,3 km. Na tomto úseku se nachází kaštanová alej. Silnice je v těchto místech široká jen 4,8 m. Z hlediska bezpečnosti silničního provozu je zde provedené nové vodorovné dopravní značení, vzhledem k šířce vozovky jsou zde pouze vodící čáry. Na celém úseku s alejí není nabílen jediný strom a ani osazena odrazka, která by za snížené viditelnosti pomohla řidiči s navigací. Všechny stromy zde rostou za příkopem, jak ukazuje obrázek č. 21.

Vzdálenost stromů od krajnice je 2,5 m. Samotné stromy jsou od sebe vysázeny v rozmezí 9 až 11 m. Na analyzovaném úseku se nenachází žádná prudší nebo nebezpečná zatáčka, kromě přímo v Čankově, ale tento úsek nebyl hodnocen. Povrch vozovky je zde vyspravený tryskovou metodou v místech, kde byla oprava vyžadována. Celkově lze hodnotit stav této komunikace také jako vyhovující. V únoru 2019 zde byl v rámci přípravy na stavbu nového

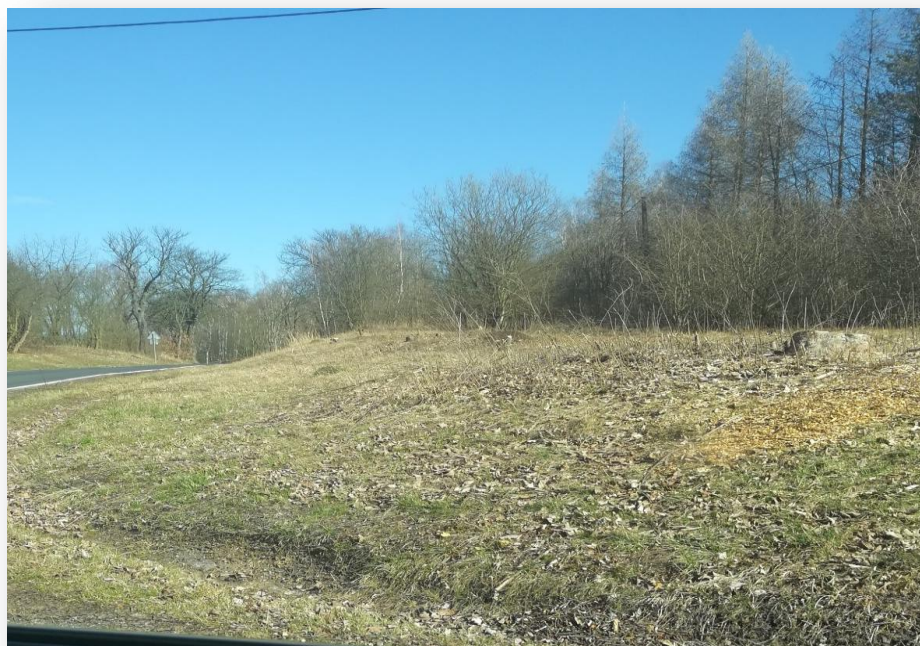
kruhového objezdu pokácen jeden strom a zlikvidováno křoví v celkovém množství 500 m<sup>2</sup>. Tato část je na začátku analyzovaného úseku. Povolení ke kácení je přílohou č. 1 a obrázek č. 22 znázorňuje uvedený úsek po kácení. I tato silnice je v zimě ošetřována chemicky a je to patrné při pohledu na celkový stav stromů v aleji.

Obrázek 22: Silnice III/22134 příprava na stavbu kruhového objezdu.

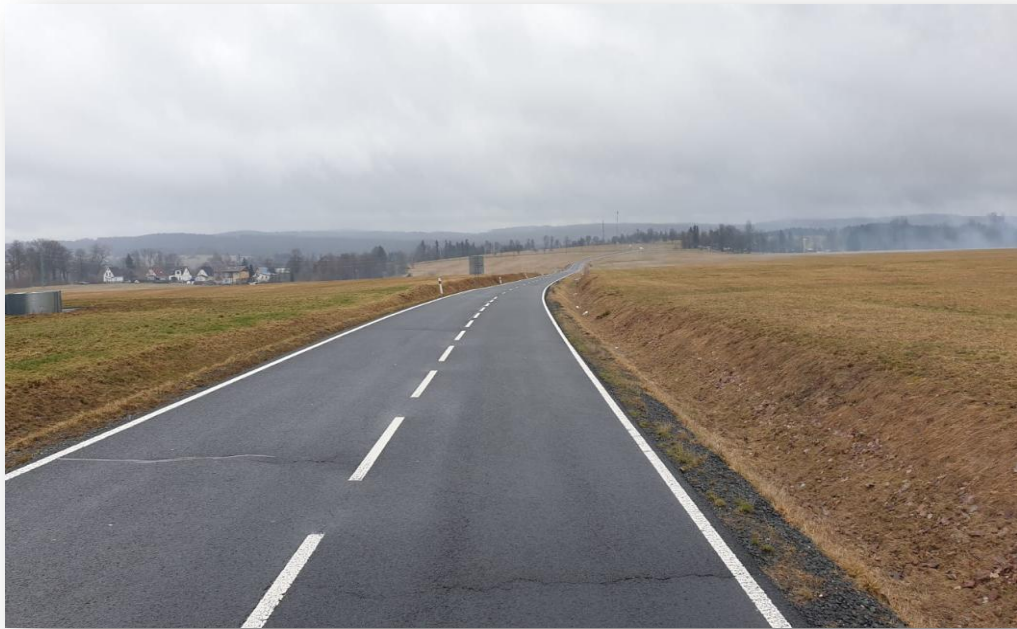
Silnice II/217 je silnicí II. třídy, která vede od křižovatky se silnicí I/64 k hraničnímu přechodu Hranice/Ebmath. Silnice je dlouhá 16,4 km a prochází jedním krajem a jedním okresem. Silnice II/217 začíná před obcí Mokřiny a dále vede přes město Aš a obec Studánka. Na tomto úseku silnice byl analyzován úsek od křižovatky se silnicí III/2173 v délce 3,94 km. Úsek je nový, je zde provedeno vodorovné dopravní značení, na náspech vozovky jsou instalována svodidla a celý tento úsek silnice je bez stromů. Silnice je vzhledem k hraničnímu přechodu velice frekventovaná jak pro osobní, tak pro nákladní dopravu. Jelikož je poloha této silnice v otevřené krajině jak ukazuje obrázek č. 23 a v nadmořské výšce téměř 600 metrů nad mořem, dochází zde v zimním

období k jejímu častému namrzání a vzhledem k absenci stromů a keřů jako přirozené sněhové bariéry také k tvorbě závějí a sněhových jazyků.

Obrázek 23: Silnice II/217 otevřená krajina.

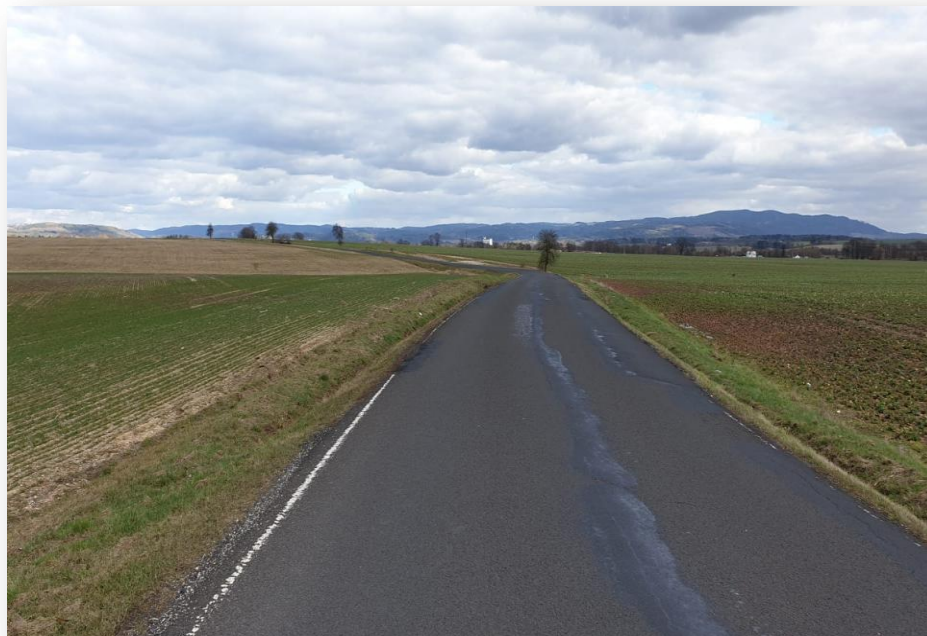
Silnice III/21410 je silnicí III. třídy, která vede od křižovatky se silnicí I/21 k hraničnímu přechodu Mýtina, který slouží pouze pro cyklisty a pěší. Silnice je dlouhá 11,681 km a prochází jedním krajem a jedním okresem. Silnice III/21410 začíná na křižovatce se silnicí I/21 v obci Okrouhlá a dále vede přes obce Stebnice, Lipová, Doubrava a Mýtina, za kterou končí. Na tomto úseku silnice byl analyzován úsek mezi obcemi Okrouhlá a Lipová v délce přibližně 4 km. Na tomto úseku se nachází pouze několik vzrostlých stromů ve vzdálenosti cca 3metry od hrany příkopu, jak znázorňuje obrázek č. 24, jinak je úsek bez stromů. Povrch vozovky je starý, často vyspravovaný turbo metodou nebo teplou obalovanou směsí. Na analyzovaném úseku je několik levotočivých a pravotočivých celkem přehledných zatáček. Šířka vozovky je v průměru 4 m a není zde provedeno vodorovné dopravní značení, osazeny směrové sloupky a nejsou instalována ani svodidla. Vzhledem k blízkosti vodní nádrže Jesenice dochází v této části silnice k častému výskytu mlhy a v zimním období k jejímu častému namrzání. Jelikož je

poloha této silnice v otevřené krajině, dochází v zimním období také ke tvorbě závějí a sněhových jazyků. Celá silnice je v zimě ošetřována chemickým posypem.

Obrázek 24: Silnice III/21410 osamělé stromy.

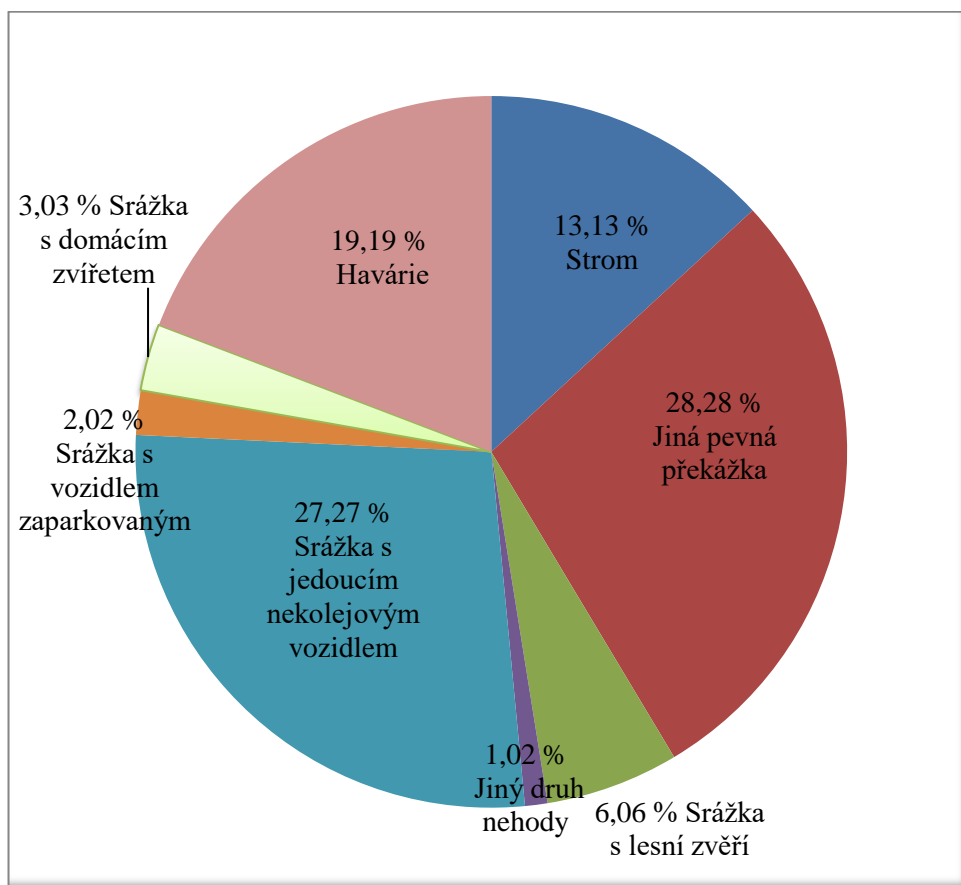
Na všech analyzovaných silnicích se od roku 2008 do roku 2018 stalo celkem 99 dopravních nehod. Z toho bylo 13 nehod se stromem, což představuje 13,13 % z celkové nehodovosti. Srážka s jinou pevnou překážkou (dopravní značka, sloupek, jiná překážka, zeď, pevná část mostů) zapříčinila 28,28 % z celkového počtu nehod (28 nehod). Srážka s jedoucím nekolejovým vozidlem v počtu 27 nehod dělala 27,27 % z celkového počtu nehod. Havárie srážka jednoho vozidla představovala 19,19 % z celkového počtu nehod (19 nehod). Následovala srážka s lesní zvěří, která v počtu 6 nehod zapříčinila 6,06 % z celkového počtu nehod. Srážka s domácím zvířetem dělala 3,03 % z celkového počtu nehod (3 nehody), srážka s vozidlem zaparkovaným 2,02 % z celkového počtu nehod (2 nehody) a jiný druh nehody představoval 1,02 % z celkového počtu nehod (1 nehoda). Procentuální zastoupení všech nehod zobrazuje obrázek č. 38.

Obrázek 38 : Procentuální zastoupení nehod.

Z grafu je patrné, že nejčastějším druhem nehody byla srážka s jinou pevnou překážkou (dopravní značka, sloupek, jiná překážka, zeď, pevná část mostů). Následuje srážka s jedoucím nekolejovým vozidlem, dále havárie a teprve na čtvrtém místě se umístily nehody, které zavinily stromy. Nehody srážka s jinou pevnou překážkou a srážka s jedoucím nekolejovým vozidlem jsou co do počtu více jak dvojnásobné, než srážka se stromem.
