DIPLOMOVÁ PRÁCE
Revitalizace a vliv na retenci vody v krajině

Vedoucí diplomové práce: Ing. Václav Bystřický, Ph.D.
Autor diplomové práce: Bc. Martina Trsková

České Budějovice, 2017

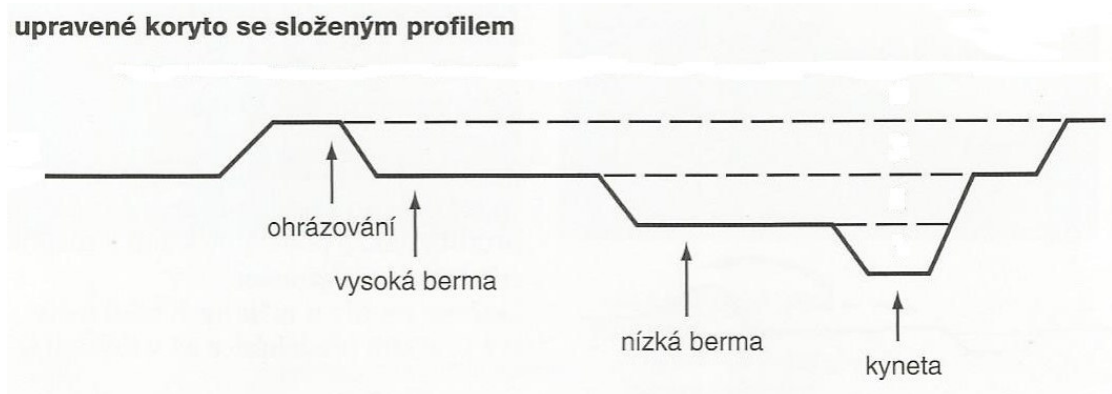
Obr. č. 8 - Složený příčný profil – kyneta a berma (KRÁLOVÁ, 2001).

Efektivní úpravou toku v intravilánu je návrh složeného koryta s kynetou a bermou. Kyneta je část koryta, která slouží k odvedení běžných

průtoků, a proto je navrhováno vždy pevné opevnění jejího dna i břehů. Berma je část koryta, která zajistí odvedení povodňových průtoků z intravilánu (KRÁLOVÁ, 2001). Vzhledem k tomu, že není tak často zatěžována, může být navrženo pouze vegetační opevnění a koryto může být využito např. pro účely rekreace, či pro jiné využití. Schéma koryta se složeným profilem je na obr. č. 8.

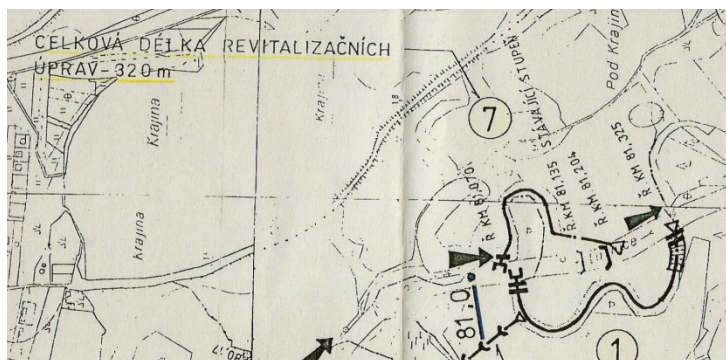
Obr. č. 17 - Lokalita č. 7 (Revitalizace odstavených ramen, 1995).

Meandr „u stupně II“ se nachází na pravém břehu Lužnice v ř. km 81,07 – 81,13, obr. č. 17. Rameno je zcela bez napojení na řeku. Délka odstaveného meandru je přibližně 250 m.

Navrženým technickým opatřením by došlo k odstranění nevhodných porostů, napojení z prostoru nad stávajícím stupněm v ř. km 81,153 otevřenou stokou o délce 80 m s 10 m zatrubněným propustkem. Ve výtokové části byl navržen typový kbel a zatrubněný propustek v délce 15 m (Revitalizace odstavených ramen, 1995).

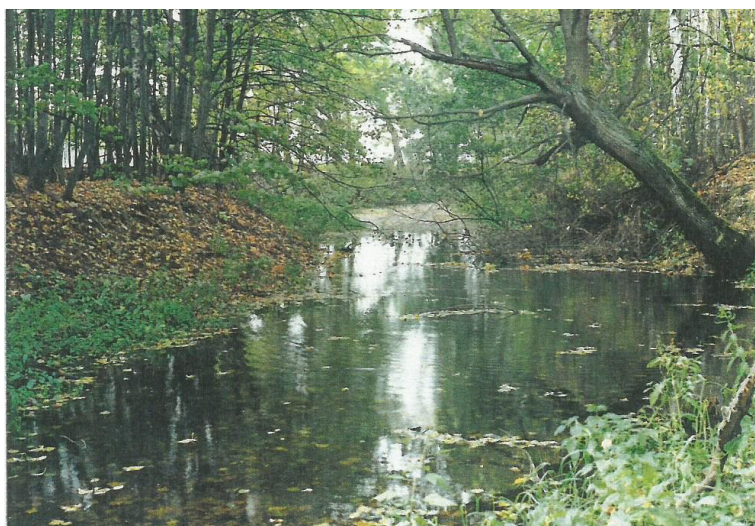
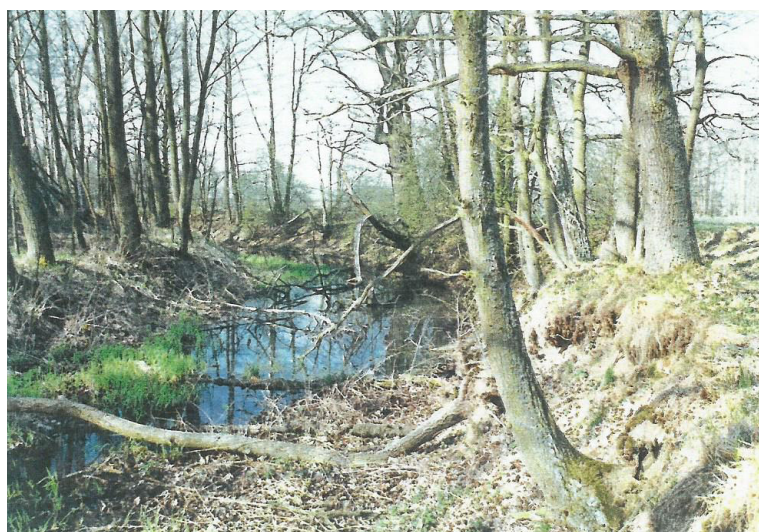
Příloha č. 4 – Fotodokumentace před realizací revitalizace (Revitalizace odstavených ramen, 1995).

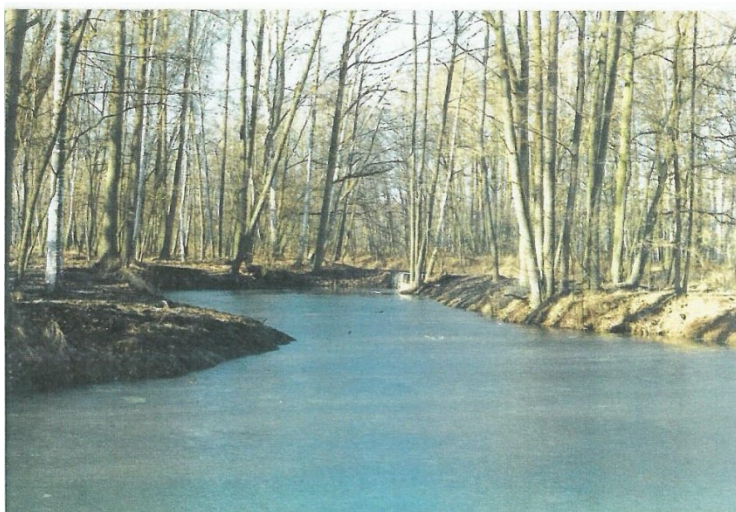
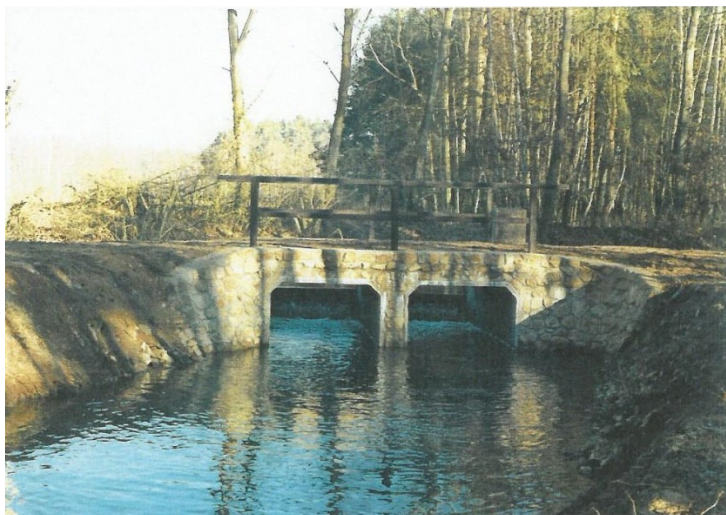
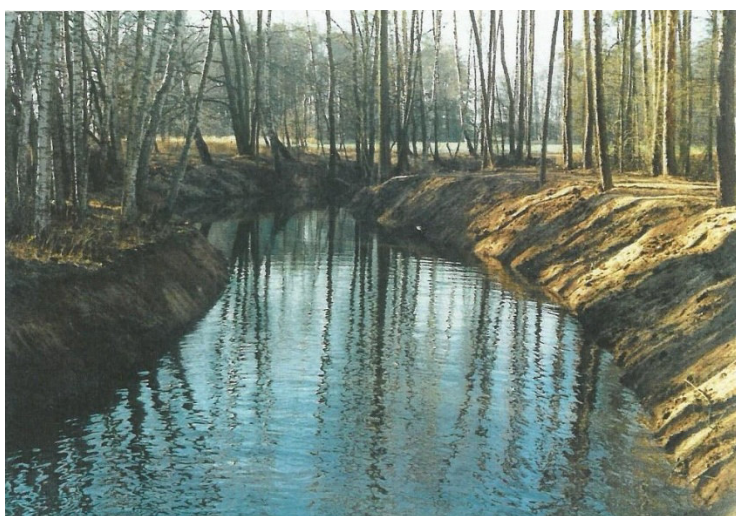
Příloha č. 5 – Fotodokumentace po realizaci revitalizace (Revitalizace odstavených ramen, 1995).
