**ZAMĚŘENÍ A HODNOCENÍ VÝVOJE
GEOMORFOLOGICKÝCH OBJEKTŮ POMOCÍ
GEODETICKÝCH A FOTOGRAMMETRICKÝCH
METOD**

Bakalářská práce

Bakalářská práce se zabývá opakovaným zaměřením a vyhodnocením vybraných geomorfologických objektů v CHKO Litovelské Pomoraví. Zaměření bylo provedeno pomocí geodetických a fotogrammetrických metod.

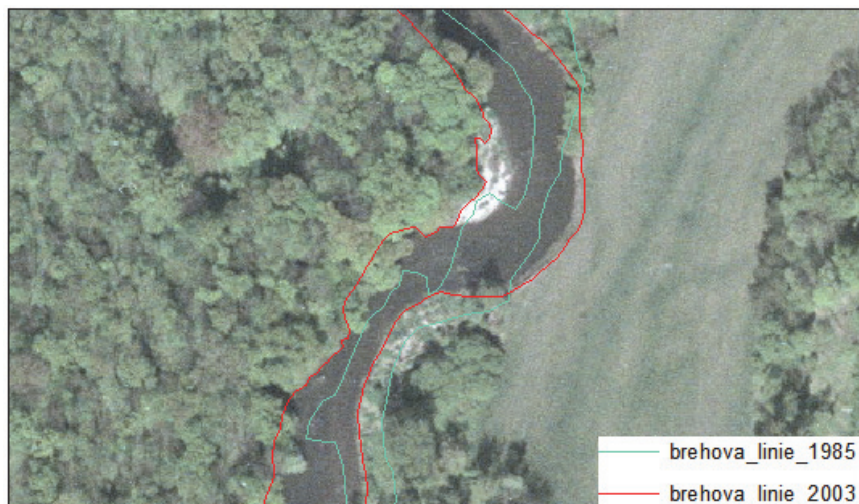
Obr. 4 Ukázka porovnání břehových linií
(Letecký snímek poskytl VGHMÚř Dobruška © MO ČR 2011)

z VGHMÚř Dobruška. Ty byly postupně zgeoreferencovány a transformovány do souřadnicového systému S-JTSK. Letecké snímky nasnímané vedoucím práce již byly v řádném souřadnicovém systému. Následovalo vyznačení břehových linií na snímcích ve vybraných lokalitách a v jejich blízkém okolí (viz Obr. 4). Z důvodu eliminace možných nepřesností byly vytvořeny středové linie koryta, které jsou vhodnější vyjádření jeho vývoje. Předposlední částí práce bylo vytvoření tzv. vodících linek, na kterých byl odměřován prohyb koryta v určitém období. Nakonec následovalo vyhodnocení výsledků a odhad budoucího vývoje.

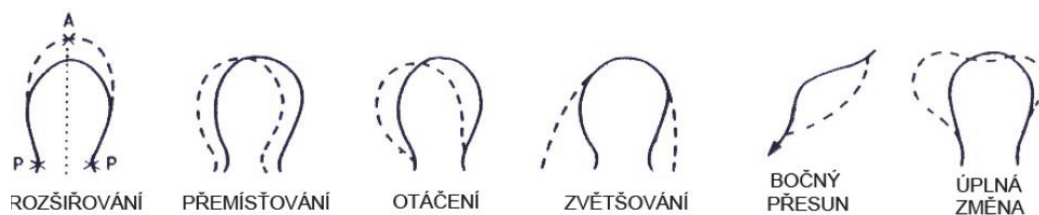
Obr. 7 Několik možných typů vývoje meandru (autor: PETYNYIAK, 2012)

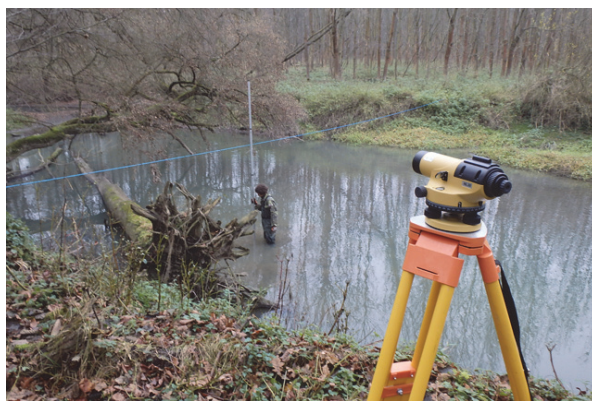
Obr. 8 Ukázka nivelace profilu č. 9 (zdroj: autor)

Postup zaměření byl následující: mezi kolíky vyznačující profil bylo nataženo lano, na kterém byly vyznačeny úseky po jednom metru. Lano bylo navázáno na první kolík, na značce vyznačující celý metr a poté bylo nataženo ke druhému kolíku, kde docházelo k postupnému napínání. Po dostatečném napnutí bylo uvázáno k druhému kolíku. Nivelační přístroj se umístil tak, aby bylo lano viditelné po celé délce, nebo v případě nepříznivých podmínek (vzrostlá vegetace, padlý strom) byl postaven tak, aby byla vidět, co největší část profilu. Nejlépe celá neomočená část koryta a část omočené části koryta. Po ustavení přístroje následovalo vlastní měření. Nivelační lať byla postupně přikládána k lanu na jednotlivé značky a pomocí nivelačního přístroje byla odečítána hodnota na lati. Jednotlivé hodnoty a k nim odpovídající vzdálenosti byly zapisovány do bloku. Lať byla při čtení vyrovnávána pomocí krabicové libely s důrazem na to, aby spodní část ležela na povrchu terénu. Pokud se v úseku mezi jednotlivými značkami nacházela břehová hrana, začátek vodní hladiny, či výrazný zlom, byly také zaměřeny. Při měření některých profilů se výška latě ukázala jako nedostatečná. Tento problém byl řešen odečítáním výšky vodní hladiny na lati a přesná hodnota byla dopočítána při přepisování dat do elektronické podoby. Obdobným způsobem byly řešeny situace, kdy nebyl výhled na část profilu. Postup při práci lze vidět na obrázku č. 8.

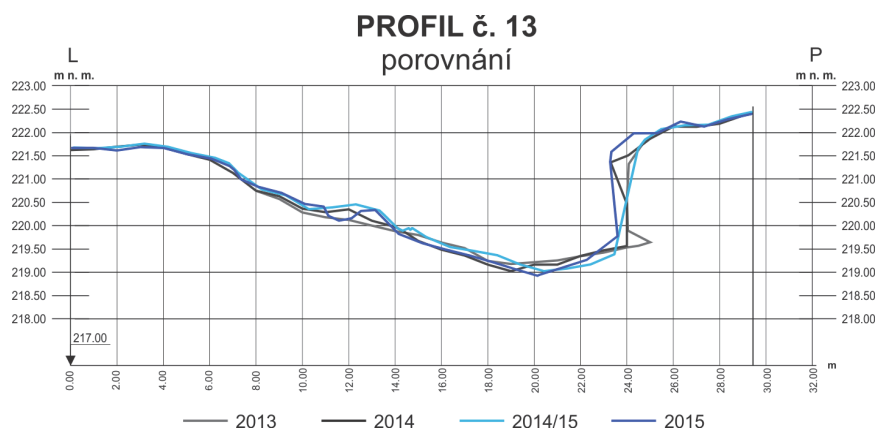
Profil č. 13

Graf 15 Vývoj příčného profilu č. 13 v jednotlivých etapách měření

Tento profil je umístěn po proudu nejdále. Mezi profilem č. 12 a č. 13 je proudnice pomalu odkláněna k pravému břehu. V inflexním bodě proudnice byly vlivem boční eroze v lednu 2015 odplaveny přibližně 4 metry břehu, proto bylo místo odklonu

proudnicí posunuto dále po proudu a lze očekávat i další erozi levého břehu. Od tohoto místa se koryto opět zužuje. Z důvodu přesunu proudnic na pravou stranu je pravý břeh v úrovni profilu výsepní. Mezi první a druhou etapou měření v místě proudnic bylo koryto zahloubeno o 10 cm. Tato eroze nastala po celé omočené části levého břehu. Proudnic se mírně přesunula ke středu koryta. Na pravé straně se mezi měřeními 2014/15 a 2015 začali ukládat písčité sedimenty. Bohužel charakter spodní a střední části pravého břehu byl dobře zaznamenán pouze při měření v roce 2014. Převis vytvořený boční erozí se na místě stále nachází.

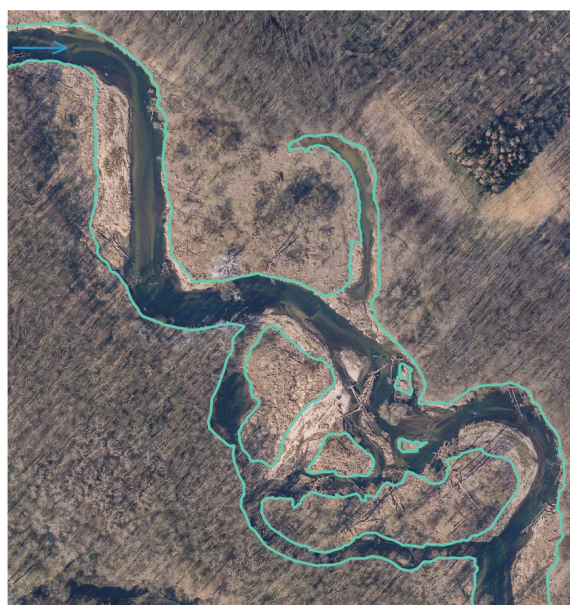
Hlavní koryto Moravy směřuje napříč celou lokalitou U Věže, tj. od severozápadu k jihovýchodu. Oblast má spíše charakter divočí říky. V levé horní části můžeme vidět pravoúhlý zákrut Moravy, který se posunul od své původní polohy zhruba 60 metrů doprava. Asi 150 metrů směrem po proudu narazíme na další zákrut, kde se nacházel nátok do právě zazemňujícího se meandru. Jižně odtud se rozkládá rozsáhlá tůň. Ta se nachází v příležitostně protékaném korytě, které se napojuje zpátky na aktuálně zaplavené koryto. Ve spodní části se nachází dva větší „ostrovy“ a několik menších tvořených říční nivou. Ty jsou ohraničeny buď starým korytem, na kterém se dosud nevytvořila aluviální zátka, nebo aktivním korytem.

BŘEHOVÉ LINIE U věže v roce 2015

Lokalita je velice různorodá. Nacházelo se zde mnoho zákrutů či meandrů. To nejspíše zapříčinilo vytvoření výsepních břehů a úzkých koryt, které se postupně rozšiřovaly, až byl do těchto míst přeměrován hlavní tok. Nachází se zde velké množství šterkopískových lavic, které jsou porostlé travní vegetací. S největší pravděpodobností to jsou pozůstatky jesebních břehů koryta.
