KLASIFIKACE A HODNOCENÍ OPOTŘEBENÍ KOLEJNIC

CLASSIFICATION AND EVALUATION OF RAIL WEAR

BAKALÁŘSKÁ PRÁCE
BACHELOR'S THESIS

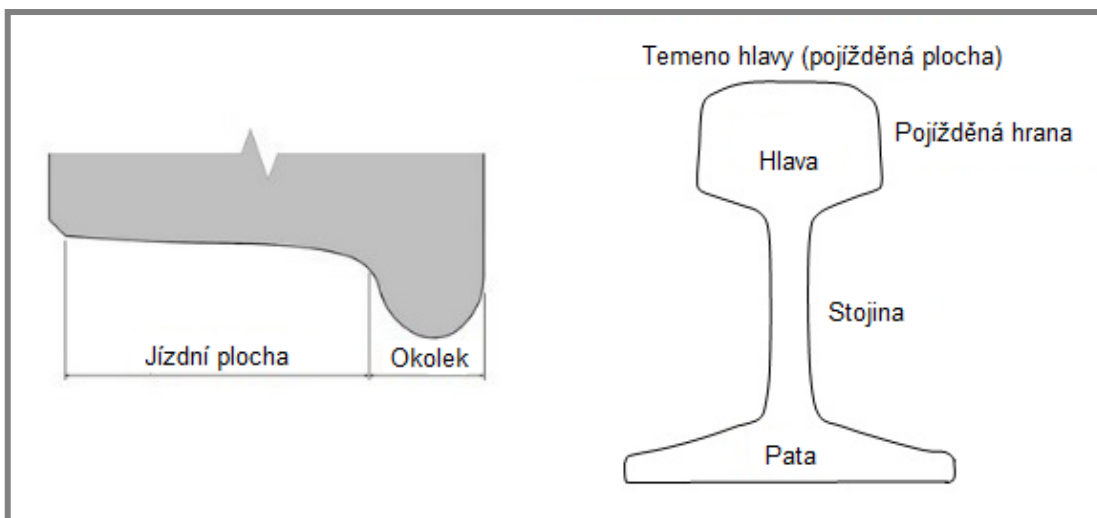
Obr. 2-1 Názvosloví kola [1] a kolejnice [2]

Obr. 2-1 popisuje názvy jednotlivých částí kola a kolejnice. Kolo je tvořeno dvěma částmi a to okolkem a jízdnicí. Primárním cílem okolku je zajištění vedení vozidla při průjezdu traťovým obloukem. Jízdní plocha má tvar odpovídající přibližně výseku z rotačního hyperboloidu nebo soustavě komolých kuželů, přičemž průměr kola se vzhledem k vnějšímu okraji zmenšuje [3]. Tento tvar zajišťuje stabilní vedení kola po kolejnici i hladký průjezd obloukem.

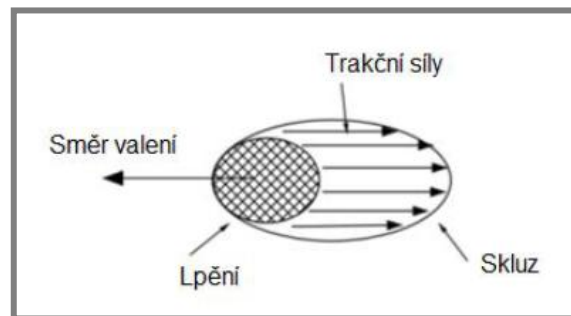
Mezi kolem a kolejnicí je pro zjednodušení uvažována kontaktní plocha jako elipsa, jejíž hlavní poloosa má totožný směr s pohybem vozidla (obr. 2-2). Velikost kontaktní oblasti, stejně jako velikost tlaku, je zpravidla vypočítána s využitím Hertzovy teorie. Výše zmíněnou kontaktní plochu lze rozdělit na dvě oblasti a to na oblast lpění a oblast skluzu. Oblast lpění je tvořena mikrosvary a vzniká na náběžné straně, přičemž povrchy kola a kolejnice se zde odvalují bez vzájemného posuvu. Naproti tomu oblast skluzu zajišťuje přenos trakčních sil z kola na kolejnici a dochází zde již ke vzájemnému posuvu [5].

Obr. 2-2 Kontaktní plocha mezi kolem a kolejnicí [5]

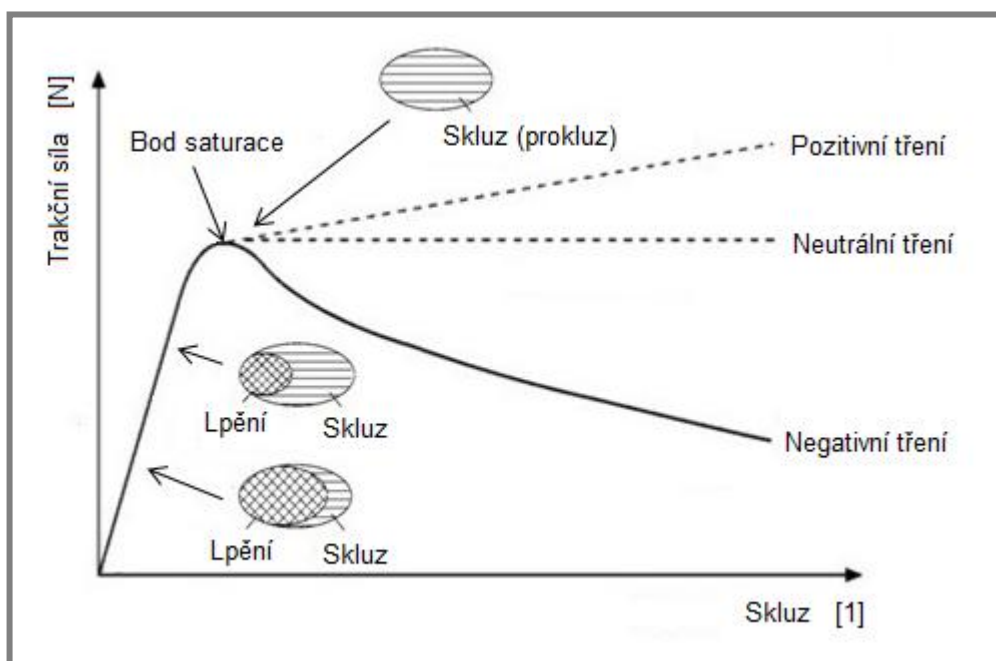
Trakční křivka popisuje závislost trakční síly na skluzu [5]. Na trakční křivce se nachází bod saturace, který ji rozděluje na dvě části (obr. 2-3). První část křivky se nazývá efektivní a nachází se před bodem saturace. Druhá část křivky se nazývá neefektivní a nachází se za bodem saturace. Kontaktní plocha v efektivní části je tvořena oblastí lpění a skluzu, přičemž se zvyšující se trakční silou postupně zaniká oblast lpění a zvětšuje se oblast skluzu. Po dosažení bodu saturace zcela zanikne

oblast lpění a celá kontaktní plocha se ocitne ve stavu neefektivního skluzu, který je v literatuře označován jako „prokluz“ [5].

Obr. 2-3 Trakční křivka – upraveno [5]

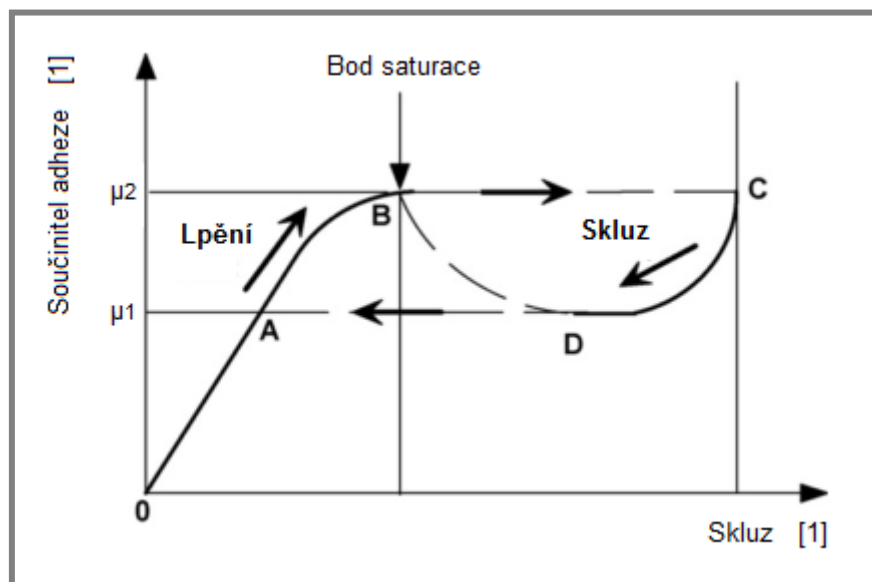
Podle sklonu trakční křivky za bodem saturace se rozlišují tři případy tření. Za běžných okolních podmínek (suchý kontakt, přítomnost písku) má trakční křivka za bodem saturace průběh negativního tření, které je základním předpokladem pro výskyt tzv. stick-slip cyklu (obr. 2-4). Jedná se o jev, kdy se v kontaktní ploše, která se již nachází ve stavu neefektivního skluzu, začne znovu objevovat oblast lpění [5].

Obr. 2-4 Stick-slip cyklus [11]

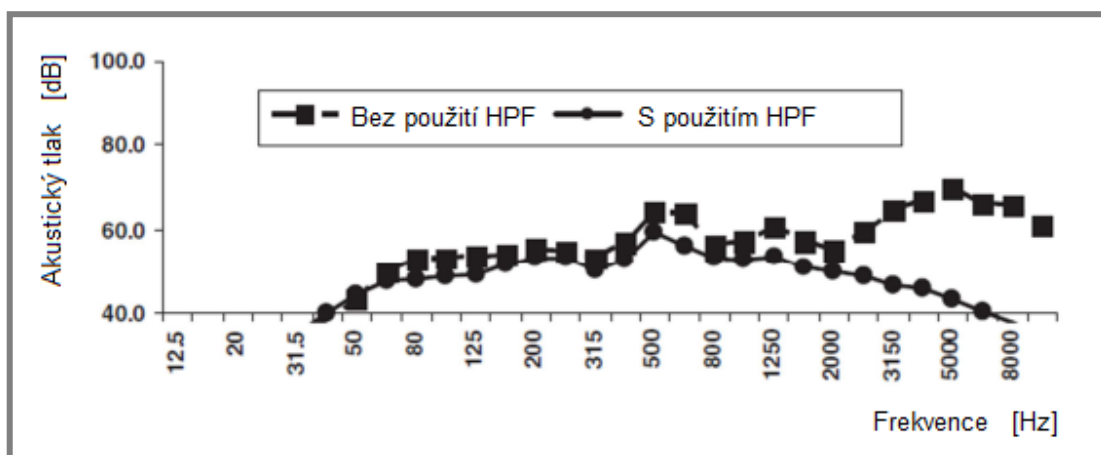
Pozitivního tření lze dosáhnout pomocí tzv. modifikátoru tření s pozitivními třecími vlastnostmi, který může být aplikován buď na jízdní plochu kola, nebo na temeno hlavy (pojízdnou plochu) kolejnice pomocí stacionárních aplikátorů. Modifikátor tření je materiál, který může mít nízký (LCF), vysoký (HPF) nebo velmi vysoký (VHPF) součinitel tření [8]. V kolejové dopravě se zejména používají HPF modifikátory, protože zabráňují tvorbě negativního tření a tím i výskytu stick-slip cyklu. Aplikace HPF modifikátoru vede i ke snížení hlučnosti (obr. 2-5) a k poklesu laterální (boční) síly až o 50 %.

Obr. 2-5 Srovnání hluku před a po aplikaci HPF [12]

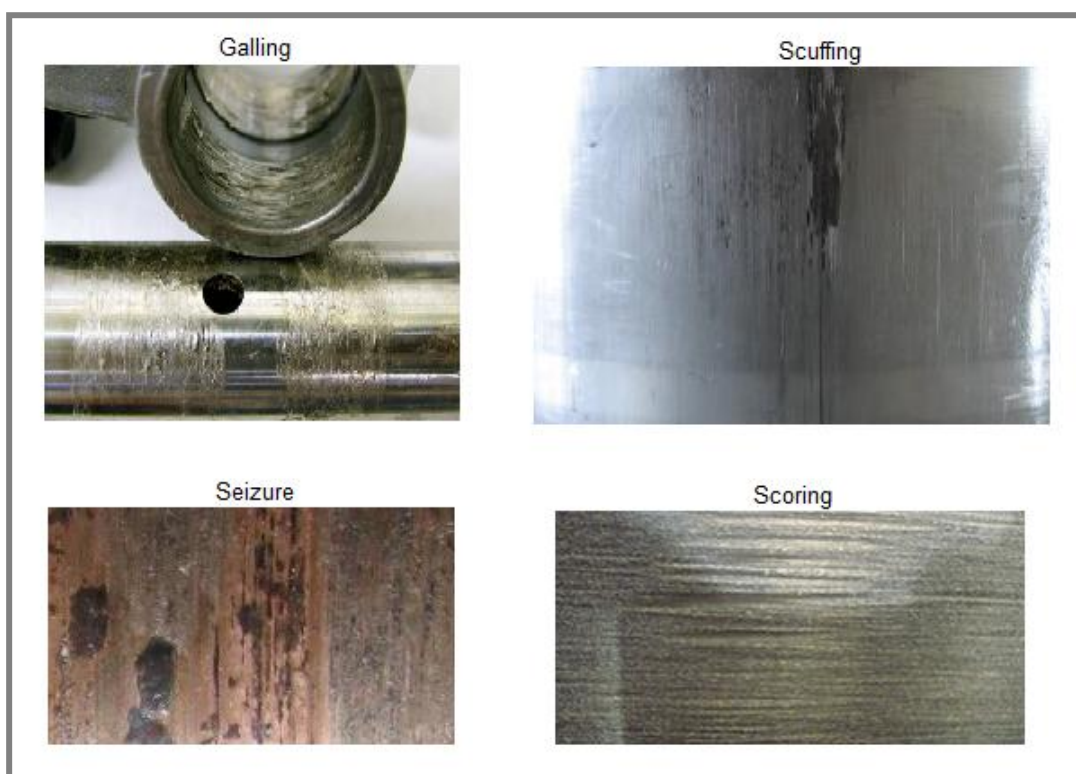
Adhezní síly způsobují čtyři základní druhy opotřebení povrchu materiálu (obr. 2-6) a to „galling“ (odírání), „scuffing“ (zadírání), „seizure“ (úplné zadření) a „scoring“ (rýhování) [5]. Jestliže částice tvrdšího materiálu při porušování mikrospojů vnikne do měkčího materiálu, pak nastává tvárný nebo křehký lom. Tento lom může vést k úplnému vytržení kusu materiálu a tato situace je v literatuře označována jako galling. Pokud takové opotřebení nastane v důsledku selhání mazání, pak je toto opotřebení označováno jako scuffing a může vést k úplnému zadření systému, tedy k seizure. Poslední druh opotřebení se nazývá scoring a vyznačuje se rýhovaným povrchem. Scoring je téměř vždy prvním předpokladem výskytu abrazivního opotřebení.

Obr. 2-6 Opotřebení povrchu materiálu způsobené adhezí [14,15,16,17]

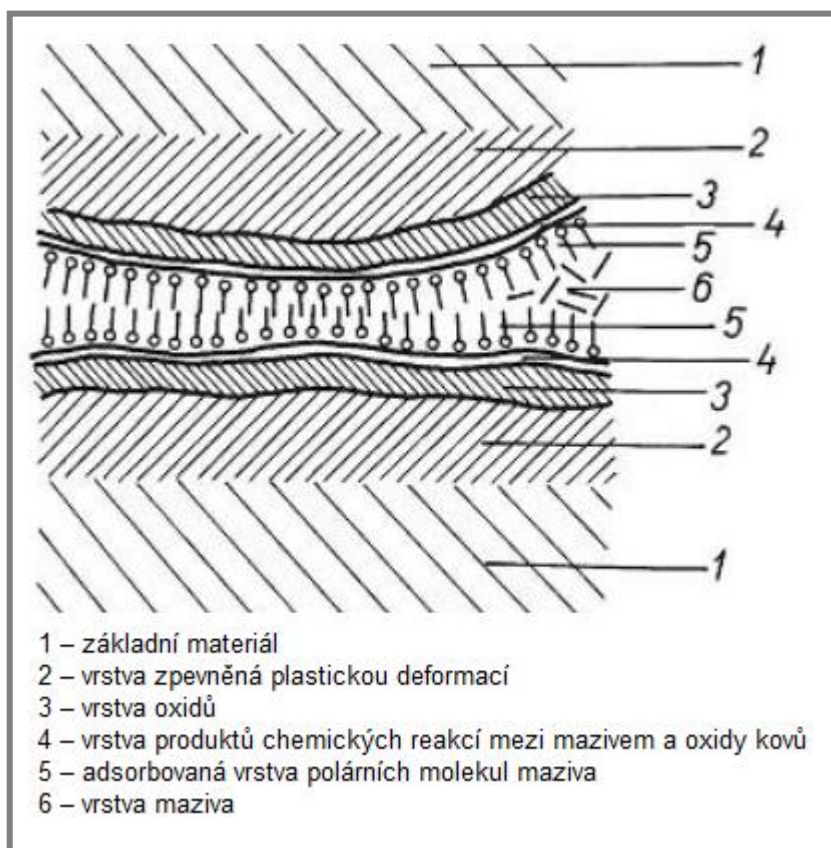
- materiály třecích dvojic, kde zejména záleží na jejich povrchových vrstvách (obr. 2-7) a mechanických vlastnostech, kde za jednu z nejdůležitější je považována tvrdost,
- zatížení, které může působit v jednom nebo více směrech a může být stálé nebo proměnlivé,
- hloubka vnikání a poloměr zakřivení povrchových mikronerovností,
- mazivo a způsob provedení mazání,
- relativní rychlost pohybu (malé rychlosti způsobují plastickou deformaci),
- okolní prostředí,
- doba funkce,
- teplota.

Obr. 2-7 Schéma povrchových vrstev v oblasti dotyku dvou kovových materiálů [10]

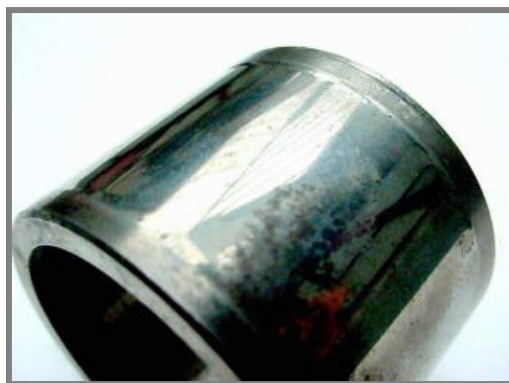
- V prvním případě dochází pouze k mírnému opotřebení. To nastává, pokud rychlost porušování adsorpční a oxidové vrstvy na povrchu je menší než rychlost její obnovování. V takovém případě působí tyto vrstvy jako ochrana povrchů, brání vzniku adhezních spojů, které jsou méně četné a méně dokonalé, takže při jejich následném porušování nedochází k významnějšímu přenosu materiálu mezi povrchy [10]. Tato míra opotřebení se vyznačuje lesklým a vyhlazeným povrchem bez rýh a stop po zadírání (obr. 2-8).

Obr. 2-8 Mírné adhezní opotřebení povrchu pouzdra [13]

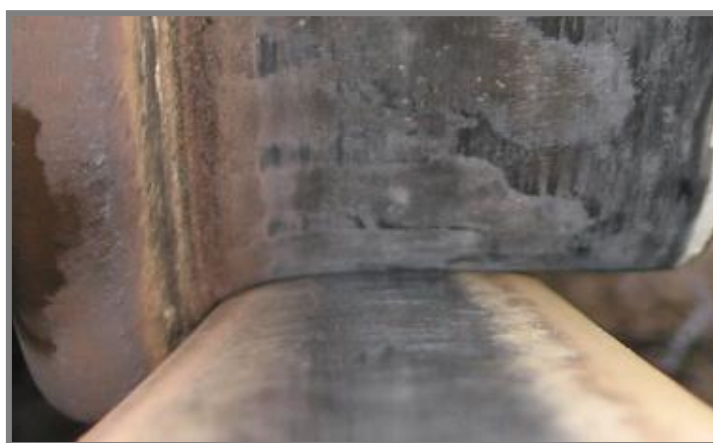
- Ve druhém případě je míra opotřebení podstatně větší. Rychlost porušování vrstev je zde vyšší, a proto se tyto vrstvy nestíhají obnovovat. Vzniká zde více mikrospojů, které jsou následně rozrušovány a dochází k přenosu materiálu, případně ke vzniku volných (tzv. otěrových) částic, které následně mohou způsobovat abrazivní opotřebení [13]. Takto intenzivně opotřebovávané povrchy jsou rýhované (scoring). V tomto případě vzrůstá velmi silně odpor proti pohybu a v některých případech tato intenzita opotřebení končí úplným zadřením strojní součásti (seizure). Na obr. 2-9 je možné vidět vysokou míru opotřebení kola.

Obr. 2-9 Adhezní opotřebení kola [18]

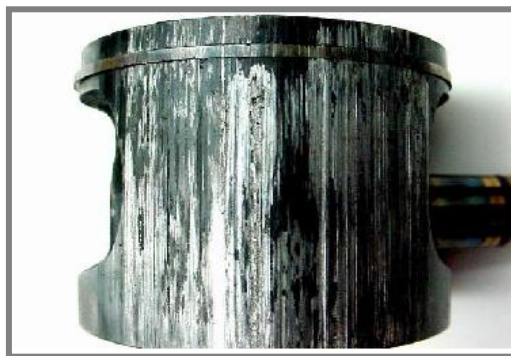
Dalším faktorem ovlivňujícím abrazi je celkový rozměr částice [13]. Jedná se zejména o tvar a velikost. Tvar částice má podobně jako tvrdost podstatný vliv na intenzitu opotřebení. Ostrohranné částice mají několikanásobně vyšší intenzitu opotřebení než zaoblené částice. Z hlediska velikosti je možné částice rozdělit do dvou skupin a to na malé a velké. Částice, které jsou větší, než je vůle mezi povrchy materiálu, jsou označovány za velké a v takovém případě dochází k abrazivnímu opotřebením (obr. 2-10). Naproti tomu malé částice jsou takové, které mají menší rozměr než je vůle mezi povrchy materiálu.

Obr. 2-10 Abrázivní opotřebení pístu [19]

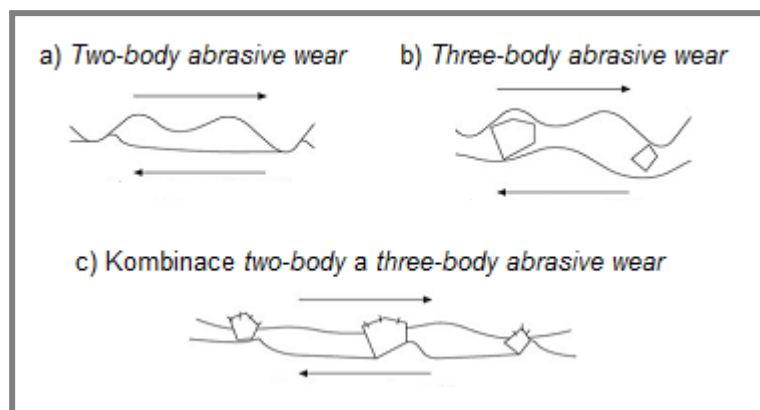
- První případ abrazivního opotřebení nastává již při vzájemném pohybu funkčních povrchů součástí a v literatuře je označován jako „*two-body abrasive wear*“ (obr. 2-11a). Vlivem pohybu funkčních ploch a působení normálové síly dochází ke styku mikronerovností, které se nachází na povrchu součásti. Přitom dochází k oddělování a přemísťování částic materiálu.

- Druhý případ abrazivního opotřebení nastává v důsledku působení volných (otěrových) částic. Částice jsou volně umístěny mezi dvěma povrchy a při vzájemném pohybu funkčních ploch působí nepříznivě jako další element na oba povrchy. Tento mechanismus je v literatuře označován jako „*three-body abrasive wear*“ (obr. 2-11b). Intenzita takového opotřebení silně závisí na jednotlivých faktorech, zejména na celkovém rozměru a tvaru částice.

- Třetí případ abrazivního opotřebení je kombinací prvního a druhého případu. Vzniklé volné (otěrové) částice mohou vniknout do materiálu, který má horší mechanické vlastnosti (zejména tvrdost) a vytvořit tím další nerovnosti na povrchu (obr. 2-11c). Hloubka vnikání částic do povrchu závisí na tvaru, velikosti částice a normálové síle, která na částici působí.

Obr. 2-11 Případy abrazivního opotřebení [5]

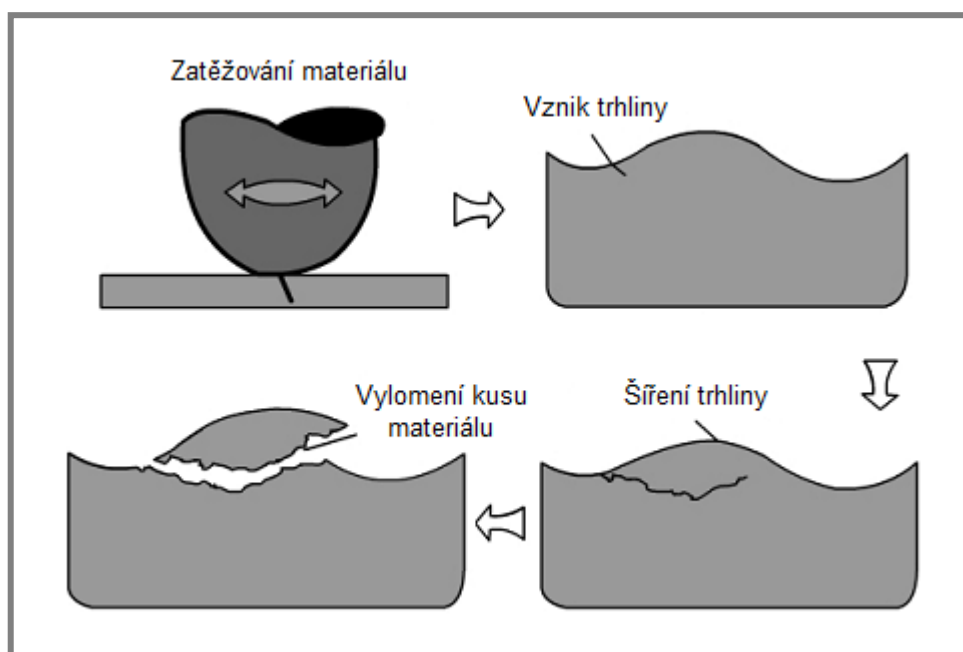
Kontaktní únavové opotřebení vzniká při silovém, cyklicky opakovaném styku dvou těles, při kterém se vyskytují vysoké lokální tlaky [13]. K tomu dochází zejména při styku součástí s nekonformní geometrií (boky zubů ozubených kol, kontakt kola a kolejnice, aj.). Mimo vysoké lokální tlaky zde navíc působí skluz, který způsobuje smykové namáhání, což způsobuje intenzivnější porušení povrchu. Pokud kontaktní napětí nepřekročí hodnotu meze kluzu, pak se jedná o vysokocyklovou únavu. V opačném případě, kdy napětí překročí hodnotu meze kluzu, jde o nízkocyklovou únavu. Na obr. 2-12 lze vidět mechanismus únavového opotřebení.

Obr. 2-12 Mechanismus únavového opotřebení [20]

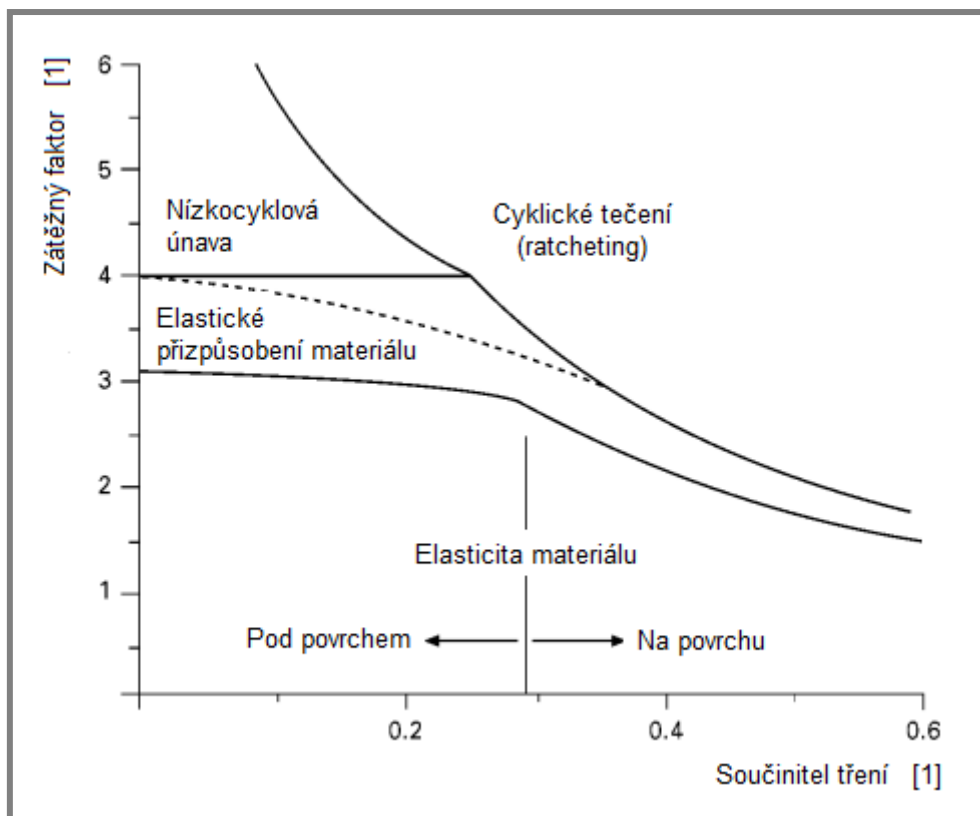
Oblast ratchetingu je znázorněna na shakedown mapě (obr. 2-13). Tato mapa popisuje závislost zátěžného faktoru na součiniteli tření. Ve většině případů hodnotu zátěžného faktoru nelze ovlivnit. Naopak hodnotu součinitele tření lze ovlivnit aplikací maziva, písku, popř. modifikátoru tření. Jestliže součinitel tření je přibližně pod hodnotou 0,3, pak dochází ke kumulaci plastické deformace pod povrchem materiálu. Po překročení této hodnoty součinitele tření nastává plastická deformace přímo na povrchu materiálu.

Obr. 2-13 Shakedown mapa [5]

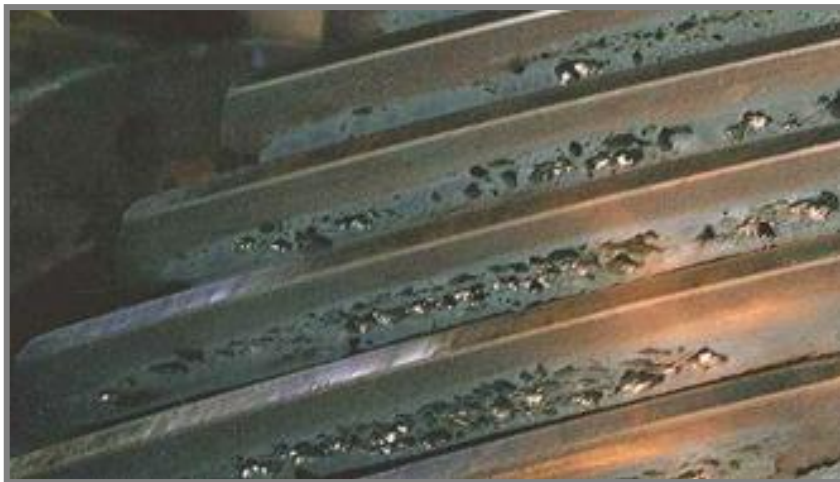
Obr. 2-14 Kontaktní únava (pitting) na boku zubů [21]

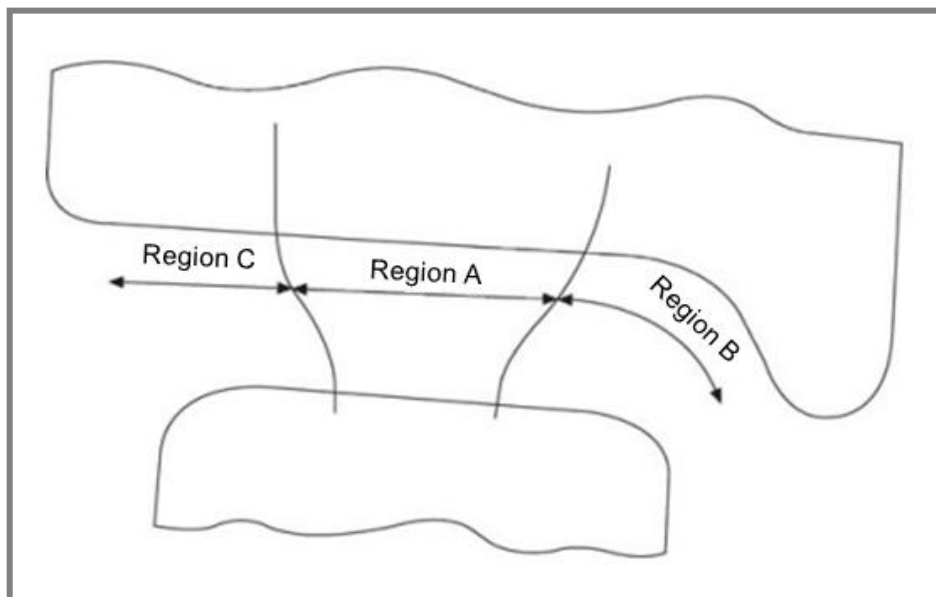
Obr. 2-15 Kontaktní regiony kola a kolejnice [5]

Obr. 2-15 popisuje tři kontaktní regiony, které se vyskytují při kontaktu kola a kolejnice [5].

- Region A označuje kontakt jízdní plochy kola a temena hlavy kolejnice. Tento region je typický pro pohyb kolejového vozidla po přímé nebo po zakřivené trati s velmi vysokým poloměrem křivosti. Kontakt zde je pro kolejovou dopravu nejpříznivější, protože míra opotřebení je zde nízká (obr. 2-16).

- Region B označuje kontakt mezi okolkem a pojížděnou hranou kolejnice. Kontakt v tomto regionu je menší, ale mnohem závažnější oproti regionu A, protože kontaktní napětí a míra opotřebení je zde mnohem vyšší.
- Region C označuje kontakt mezi koncem kola a kolejnice z vnější strany. Kontakt v tomto regionu je nejméně pravděpodobný. Pokud nastane, tak se zde vyskytuje velmi vysoké kontaktní napětí a dojde k nežádoucímu opotřebení kola (míra opotřebení je zde kritická).

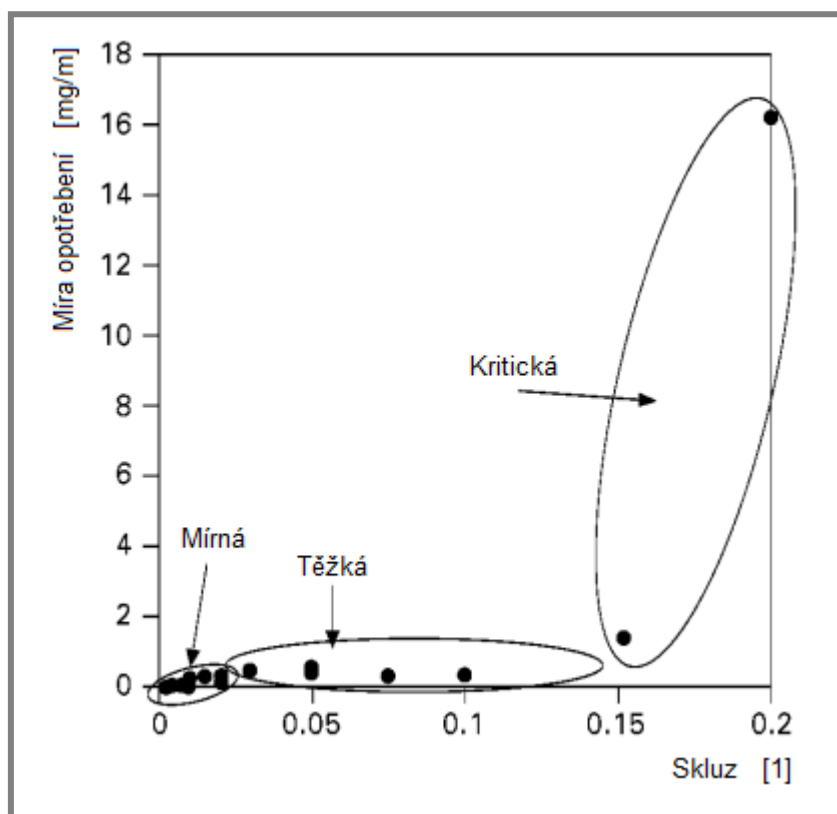
Obr. 2-16 Míra opotřebení materiálů kola a kolejnice [5]

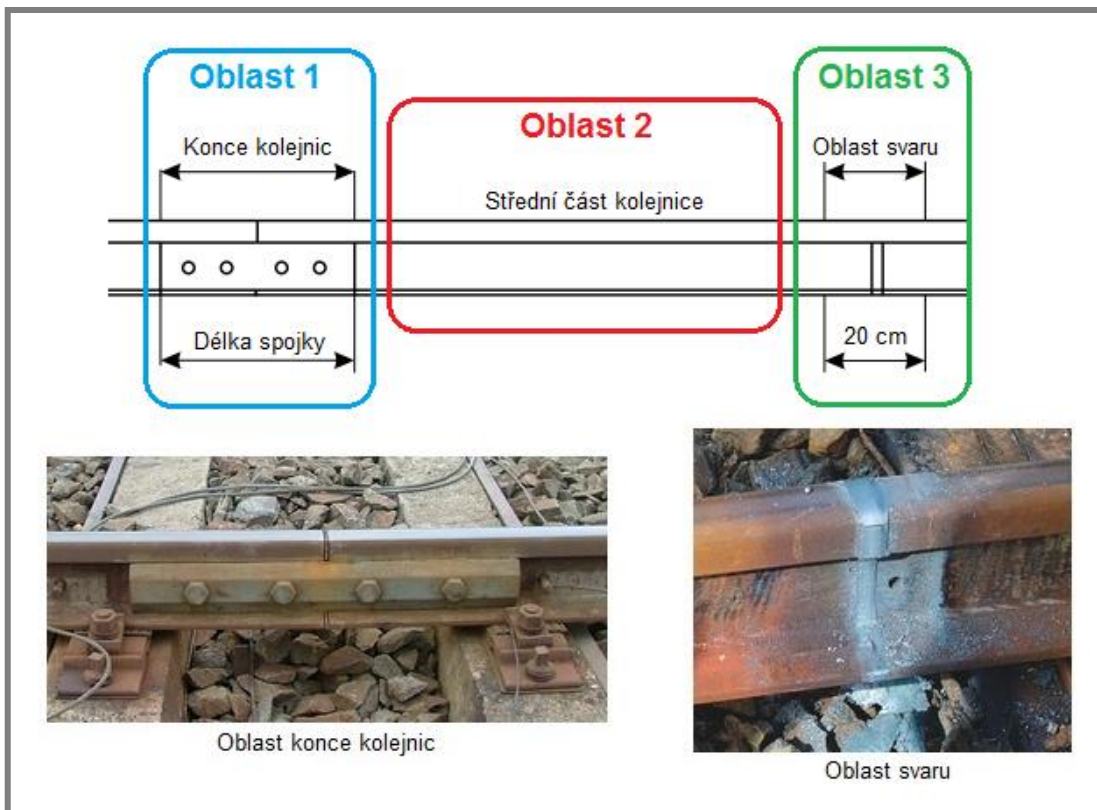
Vady se mohou nacházet na konci kolejnice, ve střední části kolejnice nebo v oblasti svarového spoje [22]. Konec kolejnice se rozumí část, která je kryta spojkou (obr. 2-17). Střední část je celá délka kolejnice mezi jejími konci resp. oblastí svaru a částí, která je kryta spojkou. Poslední část je oblast svaru, která je vymezena oboustranně od středu svaru délkou 10 cm. České dráhy v roce 1997 vydaly publikaci „S67: Vady kolejnic“ [22], ve které jsou popsány vady a lomy kolejnic. Přehled nejdůležitějších vad kolejnic zobrazuje tab. 2-4.

Obr. 2-17 Oblasti kolejnice [22, 23, 24]

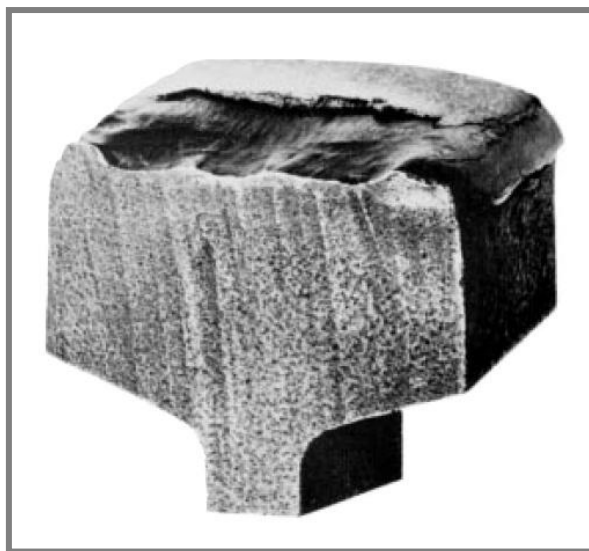
Vada má zdroj v pojížděné ploše a vzniká v důsledku opotřebení a následné únavy materiálu. Vyskytuje se na čelní straně hlavy kolejnice a vypadá jako malá trhlinka v hloubce několika milimetrů od pojížděné plochy. Často bývá spojena s mírným roztačením a převalkem ve styku, který odpovídá vytlačení materiálu (obr. 2-18). V pokročilém stádiu dochází k oddělování (odlupování) kusů materiálu. Vada je často zaměňována vadou „Vodorovné trhliny v hlavě kolejnice“. Tyto vodorovné trhliny mají příčinu již ve výrobě a jejich zdroj je ve větší hloubce od pojížděné plochy [22].

Obr. 2-18 Vytlačení materiálu na čelní straně hlavy kolejnice [22]

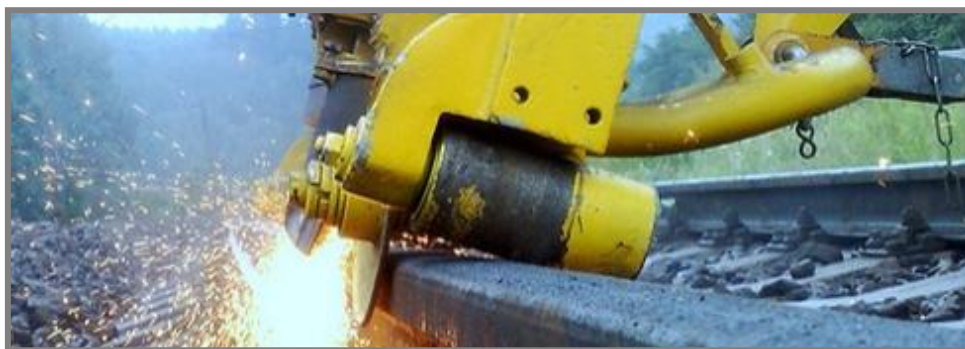
Jestliže se vada dostane až do stádia odlupování materiálu z povrchu kolejnice, je nutné provést opravu poškozeného místa. Oprava probíhá nejčastěji navařením dalšího materiálu na poškozené místo [22]. Po dokončení opravy je nutné hlavu kolejnice zabrousit pomocí brusného stroje (obr. 2-19).

Obr. 2-19 Bruska kolejnic [25]

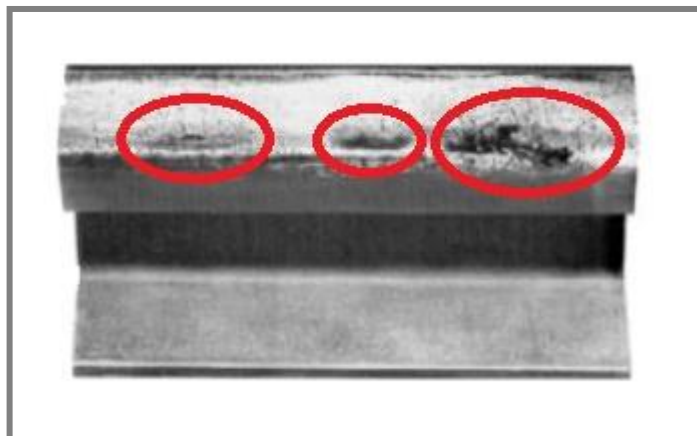
Příčinou vzniku této vady je podélná trhlinka vyskytující se pod povrchem pojížděné hrany kolejnice [22]. Trhlinka vzniká v důsledku kontaktních a skluzových sil při pohybu kolejového vozidla po nepřímé (obloukové) trati. K iniciaci vady dochází zpravidla v místě vrubu kolejnicové oceli. Na kolejnicích se nejprve objevují tmavé podélné skvrny v nepravidelných vzdálenostech na zaoblení pojížděné hraně hlavy kolejnice (obr. 2-20).

Obr. 2-20 Tmavé podélné skvrny na kolejnici [22]

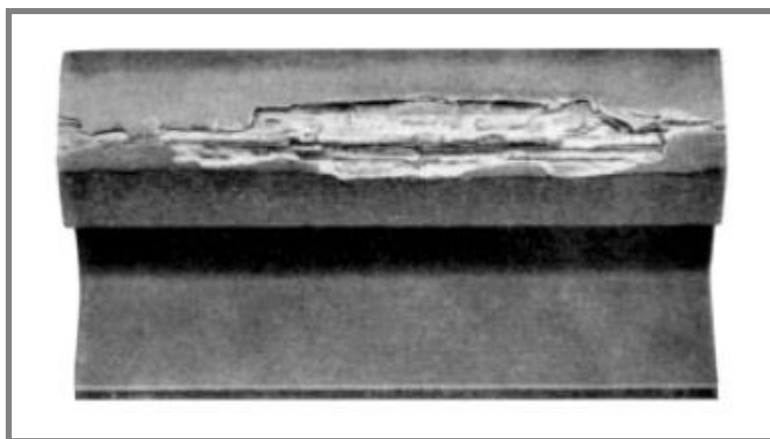
Tyto skvrny jsou prvním důkazem, že existují pod povrchem materiálu kolejnice vnitřní trhlinky. Po určitém čase se tyto trhlinky projeví jako převalok materiálu na boční ploše. Důsledkem toho začnou vznikat první praskliny a následuje úplné oddělení materiálu od pojížděné hrany kolejnice [22].

Obr. 2-21 Shelling [22]

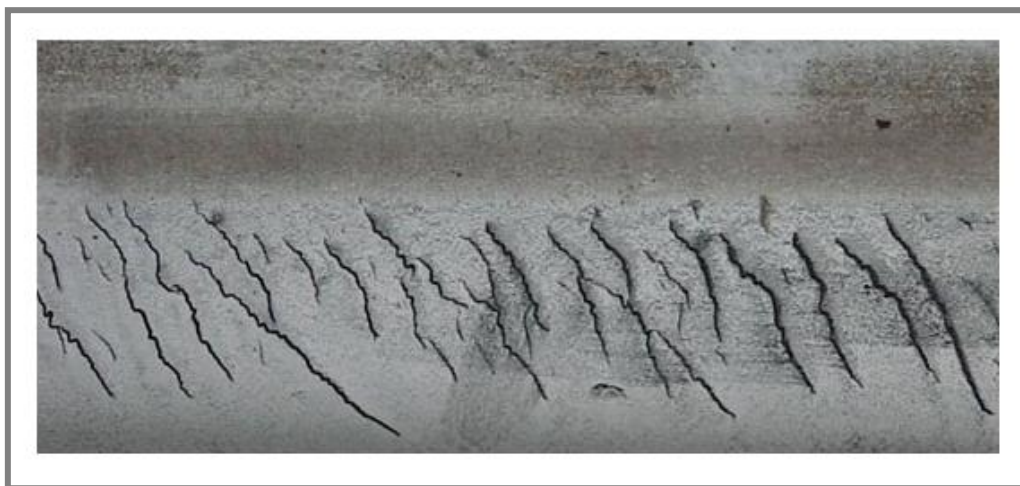
Příčinou vzniku této vady je vysoký kontaktní tlak v regionu B. Head checks jsou povrchové trhliny, které se objevují zejména v traťových obloucích na pojížděné hraně kolejnice v pravidelných vzdálenostech. Tyto vzdálenosti se pohybují mezi hodnotami 1 až 5 mm [22]. Trhliny mohou zasahovat do hloubky až 2 mm a při pohledu shora jsou orientovány pod úhlem 35 až 70° vzhledem k pojížděné ose kolejnice (obr. 2-22).

Obr. 2-22 Head checks [27]

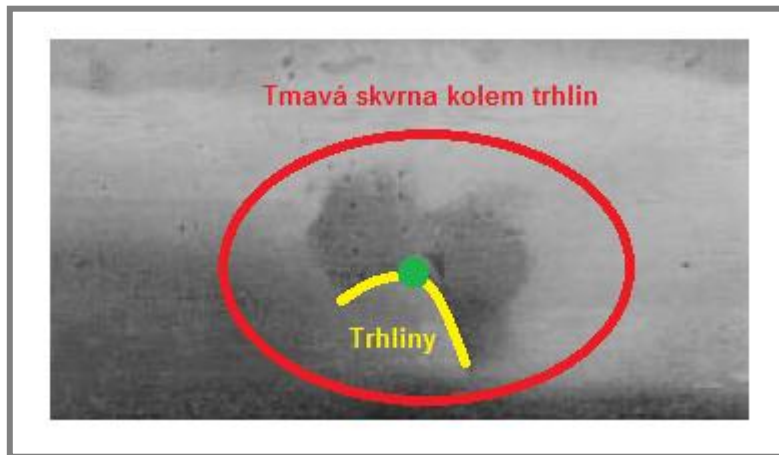
Obr. 2-23 Trhlíny na pojezděné ploše kolejnice a tmavá skvrna kolem nich [22]

Squats je kontaktně únavová vada iniciovaná z povrchu a vzniklá v důsledku působení ratchetingu. V počátečním stádiu se projevuje náhodně rozmístěnými trhlínami mezi středem hlavy kolejnice a pojížděnou hranou [22]. Tyto trhliny jsou dlouhé 12 až 15 mm a směřují pod úhlem kolem 45° k pojížděné hraně kolejnice (obr. 2-23)³.

³ Zelená tečka na obr. 2-23 zobrazuje místo iniciace trhlín.

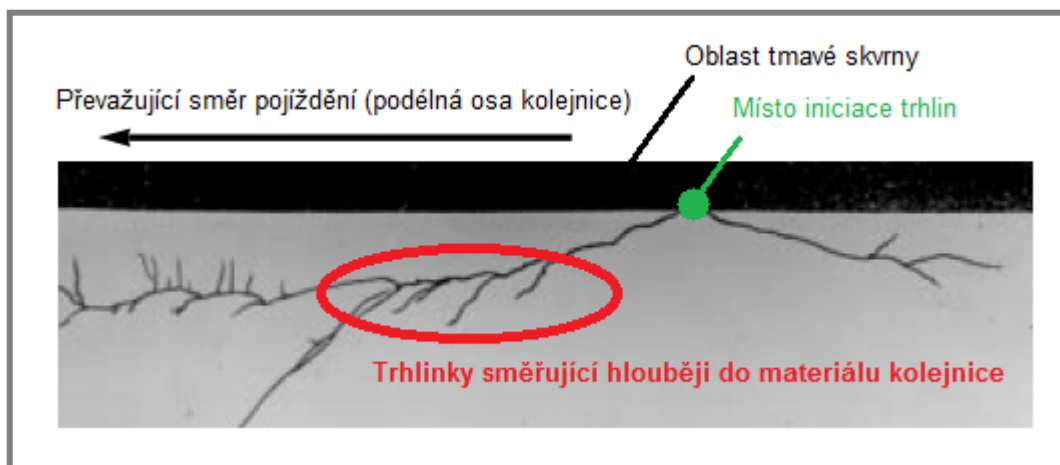
Obr. 2-24 Trhlina v materiálu kolejnice (řez kolejnicí ve svislé podélné rovině) [22]

V dalším stádiu se trhlina začíná šířit směrem do hlavy kolejnice. Z povrchu hlavy směřuje trhlina pod úhlem kolem 10 až 15° od podélné osy kolejnice do její hlavy v podélném směru na obě strany (obr. 2-24). Jestliže tato trhlina dosáhne hloubky kolem 1,6 mm od povrchu hlavy kolejnice, pak se na jejím povrchu objeví tmavá skvrna, která naznačuje rozdělení materiálu (obr. 2-23). Trhlina se dále rozvíjí zejména ve směru jízdy kolejového vozidla a po dosažení hloubky kolem 4 mm se rozvětňuje na další malé trhlínky, které zpravidla směřují hlouběji do materiálu kolejnice (obr. 2-24). Při kritické velikosti trhliny může dojít až ke křehkému lomu [22].

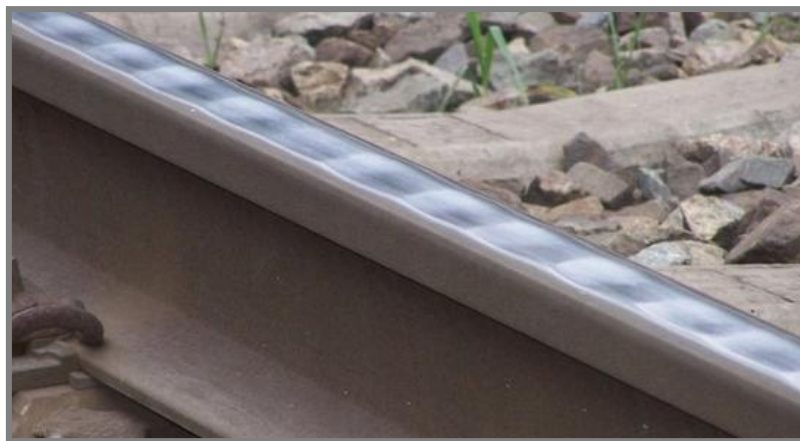
Obr. 2-25 Vlnkovitost kolejnice na trati mezi Brnem a Blanskem [1]

Vznik vlnkovitosti způsobuje mnoho faktorů a to zejména hrubý povrch kolejnice z výroby, konstrukce železničního svršku, charakter provozu a stick-slip cyklus [22]. Vlnky se vyznačují pravidelným sledem lesklých vrcholků a tmavých prohlubní na pojezděné ploše kolejnice (obr. 2-25) a jejich délka se pohybuje mezi hodnotami 3 až 8 cm. Hloubka vlnek bývá zpravidla 0,1 až 1,2 mm. Vlnkovité opotřebení vzniká především na přímých tratích a na obloukových tratích s vysokým poloměrem křivosti.

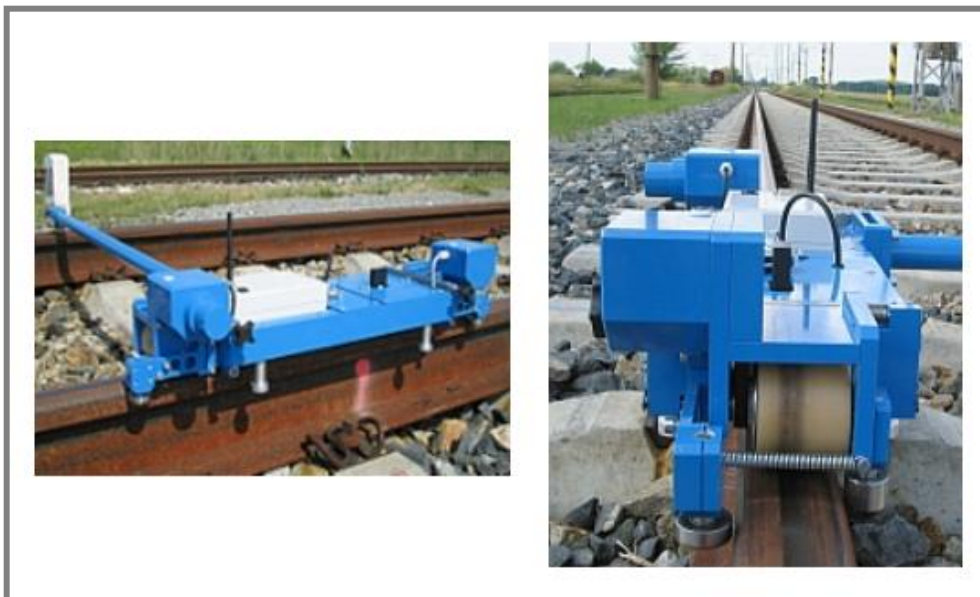
Obr. 2-26 Měřicí zařízení MDK01 [29]

Vlnkovité opotřebení kolejnice se zjišťuje třemi způsoby a to vizuálně (pohledem) nebo zvukově (poslechem) nebo za pomoci měřicího zařízení (obr. 2-26), které snímá profil povrchu kolejnice bezkontaktním snímačem [29]. Při zjištění této vady je třeba posoudit hloubku vln. Jestliže hloubka vln dosáhla míry, která je kritická vzhledem ke komfortu cestujících (vysoká hladina hluku, nadměrné vibrace vozidel), pak je nutné poškozené místa kolejnice přebrousit.

Dlouhé vlny se zjišťují dvěma způsoby a to buď vizuálně (pohledem) nebo stejně jako v případě vlnkovitosti koleje pomocí měřicího zařízení (obr. 2-26). Při zjištění této vady se musí hlava kolejnice přebrousit pomocí brusného stroje. Toto broušení probíhá až v rámci opravných (údržbových) prací, protože vlnovitá deformace není extrémně nebezpečná vada [22].

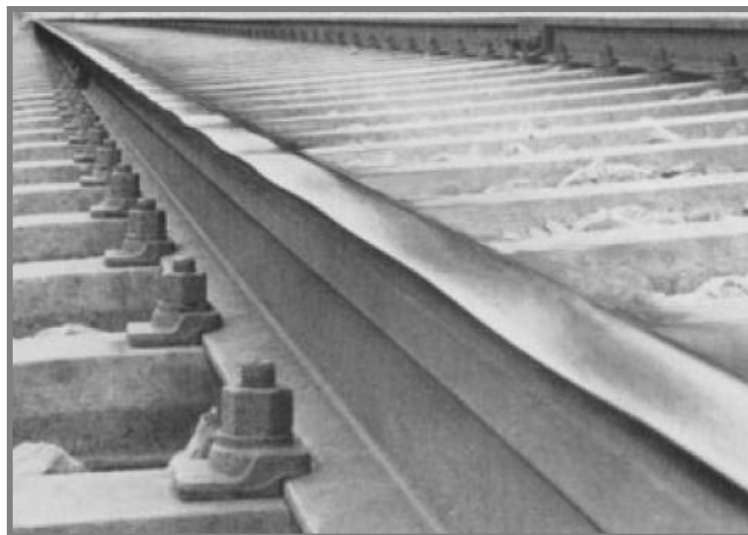
Obr. 2-27 Vlnovitá deformace (dlouhé vlny) kolejnice [26]

Tato vlnovitá deformace je další vada kolejnice, která má původ již ve výrobním procesu, zejména v rovnání kolejnic za pomoci neokrouhlých rovnacích válečků [30]. Taková vlnovitá deformace (obr. 2-27) se vyznačuje pravidelnými vertikálními vlnami, jejichž délka je 1,5 až 3 m a hloubka jejich prohlubní je více než 2 mm [22].

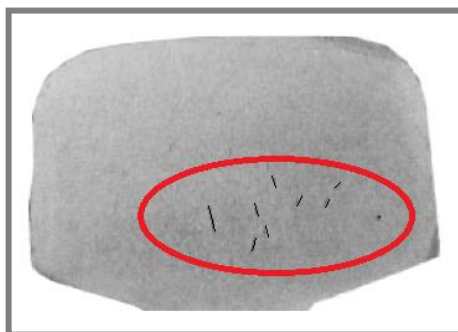
Obr. 2-28 Vločkovitost hlavy kolejnice [22]

Prvotní příčinou této vady jsou příčné vločky (drobné husté trhlinky, které vznikají již při výrobě a vyskytují se převážně ve spodní třetině kolejnice – obr. 2-28), které se za působení dynamických účinků vozidel rozšiřují až v příčné únavové trhliny (obr. 2-29). Tyto trhliny také mohou vznikat z plynových dutin a nekovových vměstků a jejich důsledkem je zpravidla příčný únavový lom [22].

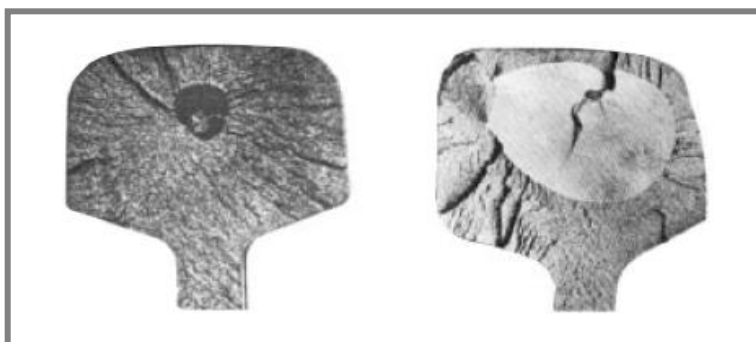
Obr. 2-29 Příčné únavové trhliny [22]

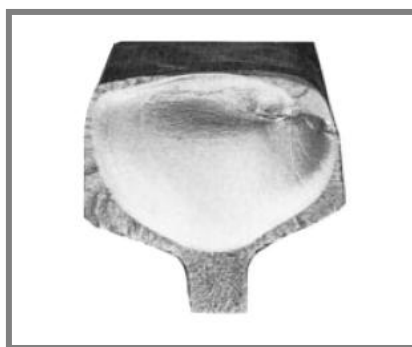
Obr. 2-30 Tvar lomové plochy [22]

Příčné únavové trhliny se mohou dostat až na povrch hlavy kolejnice, ale jejich rozměr je tak malý, že pro lidské oko jsou téměř neviditelné, a proto se tato vada zjišťuje většinou za pomoci ultrazvukového defektoskopu. Pokud je přesto vada viditelná pouhým okem, tak lomová plocha bývá zkorodovaná. Naopak jestliže dojde k lomu předtím, než je vada viditelná, tak se lomová plocha vyznačuje lesklým povrchem oválného tvaru (obr. 2-30). Při zjištění této vady je nutné kolejnici vyměnit [22].

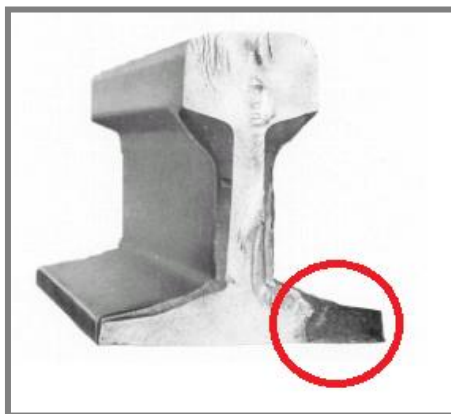
Obr. 2-31 Tmavé místo na lomové ploše paty kolejnice [26]

Tato příčná trhlina je nejčastěji způsobená vrubovým účinkem studeného spoje v hlavě kolejnice a vede ke vzniku lomu. Další příčinou mohou být vruby, které jsou způsobeny nesprávným opracováním povrchu svaru. Lomová plocha se vyznačuje příčnou svislou ploškou v oblasti původního čela kolejnice před svařováním. Jestliže trhlina vychází přímo z paty kolejnice, pak na lomové ploše paty kolejnice vzniká tmavé místo (obr. 2-31) [22].

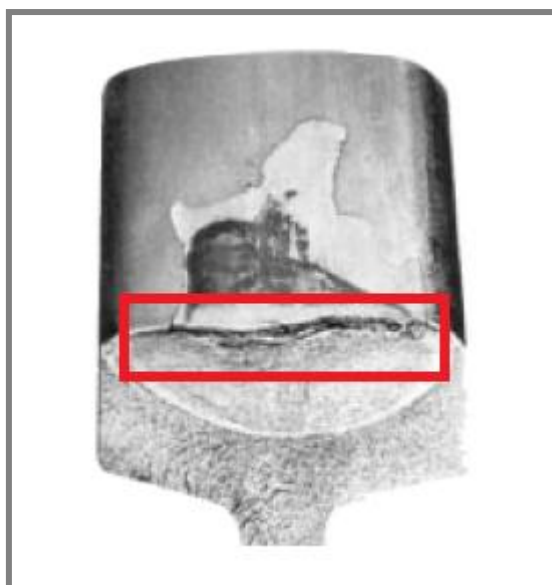
Obr. 2-32 Příčná trhlina v hlavě kolejnice v návaru [22]

Tato příčná trhlina prochází celým návarem (viz obr. 2-32), zejména od místa vzniku kořenu návaru. Tímto místem může být [22]:
