Antikorozní ochrana svarů u konstrukčních materiálů
Přílohy k diplomové práci

Tyto přílohy náleží k diplomové práci: *Antikorozní ochrana svarů u konstrukčních materiálů*. Vysvětlují způsob označování skupin a sad zkušebních vzorků. U jednotlivých skupin vzorků, za pomoci fotografií, znázorňují průběh postupného korozního napadání vzorků, vytvořeného zrychlenými korozními zkouškami v prostředí solné mlhy. V těchto přílohách se také nachází již zpracované výsledky zkoušky tahem pro jednotlivé skupiny vzorků.

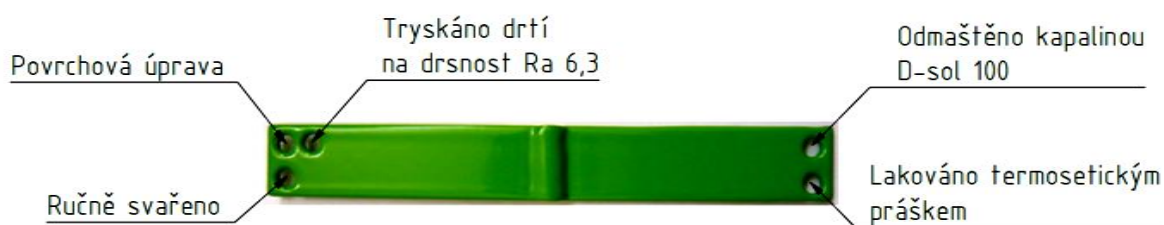
Obr. 6 Příklad označení skutečného vzorku

Na níže zobrazeném obr. 6 se nachází neznámý zkušební vzorek. Z otvorů a vzhledu vyčteme, že vzorek je povrchově upraven práškovým lakováním se zeleným vrchním lakem. Kromě toho, že před lakováním byl vzorek odmaštěn kapalinou D-sol 100 a tryskán drtí na drsnost povrchu Ra 6,3 μm . Za pomoci těchto informací z tab. 1 vyčteme, že se jedná o pořadové číslo 8. Z identifikačních otvorů dále vyčteme, že se jedná o vzorek s ručně zhotoveným svarovým spojem, proto ponese v označení zkratku MAG. Vzhledem k tomu, že vzorek nebyl vystaven prostředí solné mlhy, poslední číslo je tedy 0. Sloučením všech tří identifikátorů zjistíme, že neznámý zkušební vzorek je ze sady 8MAG0, která patří do skupiny 8MAG.

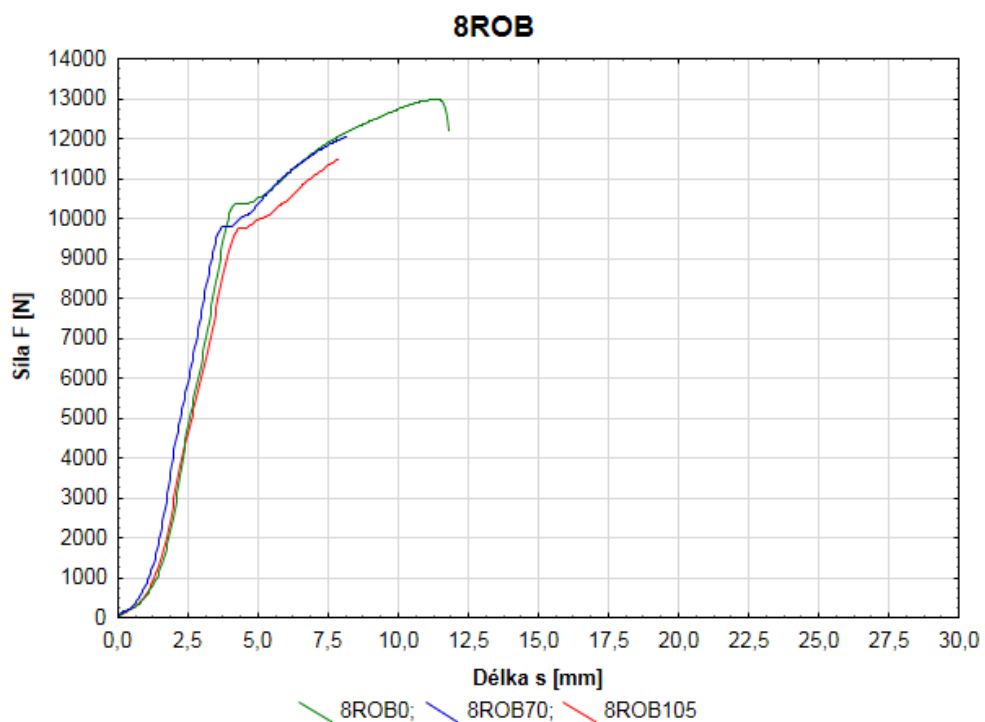
Výsledek tahové zkoušky

Svar zhotoven svařovacím robotem, povrch odmaštěn kapalinou D-sol 100; povrch tryskán na drsnost Ra 6,3 μm; povrch lakován epoxidovým termosetickým antikorozním podkladem EY-658-7300-001; vzorek lakován polyesterovým termosetickým práškem P2-858-6018-010

V závěru každé strany se nachází graf tahové zkoušky. Každá jednotlivá čára symbolizuje průměrné hodnoty všech tří zkušebních vzorků v sadě. Jako názorný případ k vysvětlení byla zvolena skupina zkušebních vzorků 8MAG. Tato skupina se skládá ze tří sad 8MAG0, 8MAG70 a 8MAG105, z níž každá obsahuje tři vzorky. Ze sady 8MAG0 na univerzálním zkušebním stroji byly roztrhnuty všechny tři vzorky a naměřená data byla uložena do počítače. Tato data byla zprůměrována, aby z nich vznikla jedna tahová křivka. Tato křivka byla zakreslena do grafu pod názvem 8MAG0. U ostatních křivek 8MAG70 a 8MAG105 se postupovalo stejným způsobem. Obdobným způsobem se postupovalo při tvorbě všech ostatních grafů u jednotlivých skupin zkušebních vzorků.
