## VLIV DOBY ZNEČISTĚNÍ KAROSERIE VOZIDLA PTAČÍM TRUSEM NA MÍRU POŠKOZENÍ LAKU

THE EFFECT OF THE TIME OF BIRD DROPPINGS REMAINING ON THE VEHICLE BODY ON THE DAMAGE  
DEGREE OF THE PAINTWORK

DIPLOMOVÁ PRÁCE  
MASTER'S THESIS

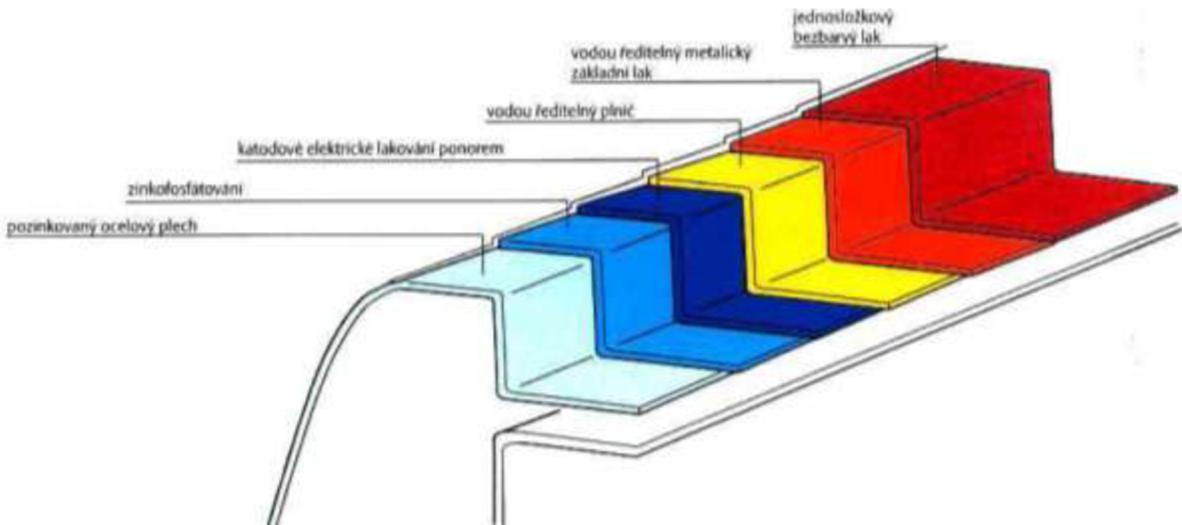
Lakování vozidel je proces, při kterém se postupně nanáší jednotlivé vrstvy látek, které komplexně tvoří lak karoserie. Lakování, respektive skladba vrstev laku je velice rozsáhlá a složitá problematika, bude pro znázornění struktury laku použita povrchová úprava běžně používaného metalického laku. Tato skladba vodou ředitelného, metalického nátěrového systému je vyobrazena na obrázku č. 1. První a tedy základní vrstva ocelového dílu karoserie je povlak ze zinku, bránící převážně vzniku koroze. Ocelový plech, který se používá pro karoserie, je pozinkovaný již od dodavatelů. Ve výrobě dochází k tváření jednotlivých dílů a následné kompletaci karoserie. První vrstva povrchové úpravy, která je nanášena ve výrobním závodě, je zinko-fosfátová vrstva. Následné katodové elektrické lakování ponorem vytvoří další vrstvu laku o tloušťce 10 až 15 µm. Další je na pořadí vodou ředitelný plnič, jehož tloušťka se pohybuje v rozmezí 20 až 40 µm. Následná vrstva vodou ředitelného metalického základního laku se nanáší v tloušťce 30 až 40 µm. Na závěr je karoserie, popřípadě díl karoserie přelakován jednosložkovým bezbarvým lakem o tloušťce vrstvy 30 až 50 µm. Takto hotový lak karoserie se zpravidla vyleští a přidá se tenká vrstva vosku o tloušťce do 5 µm. Výsledná vrstva laku se tak může pohybovat od 80 až do 170 µm. (Koštál, 2004)

Obr. č. 1 - Struktura jednotlivých složek laku (Koštál, 2004)

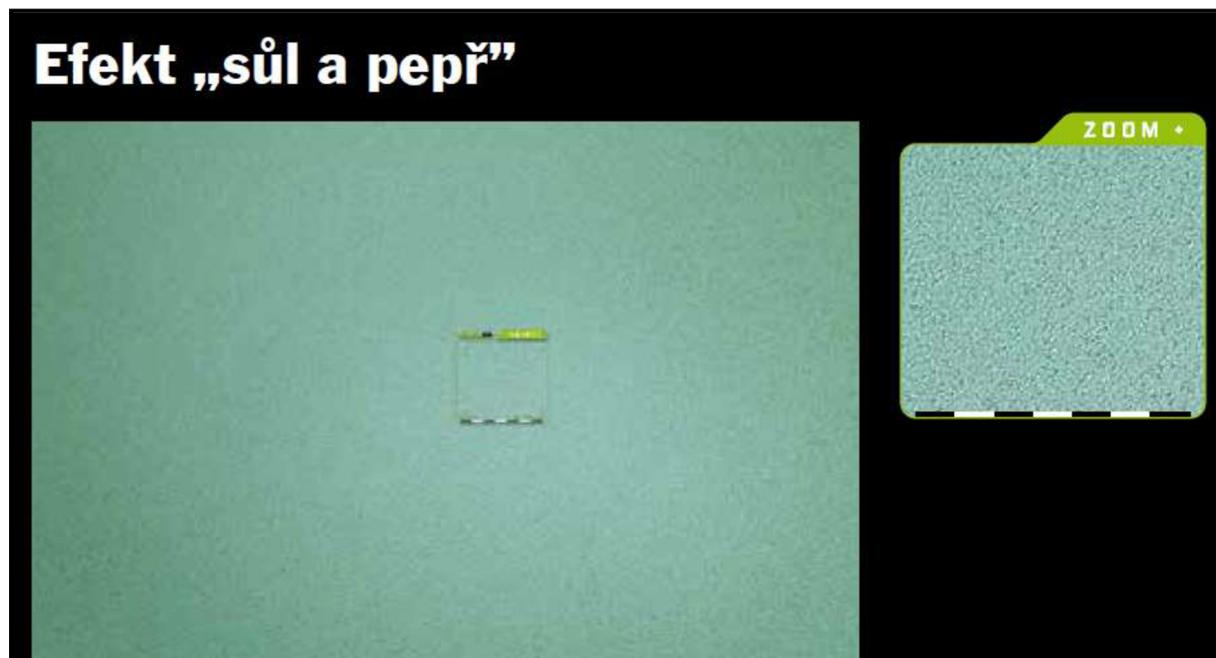
Efekt zvaný „sůl a pepř“ označuje vadu laku, při níž povrch připomíná rozsypaný pepř a sůl na lakované části. Tento efekt se projevuje většinou u vodou ředitelných laků, kdy velké množství vody v bázi metalického nástríku může u světlejších odstínu vytvářet černé tečky.

Obr. č. 2 - Znázornění vady laku zvané pepř a sůl (Standothek, 2015)

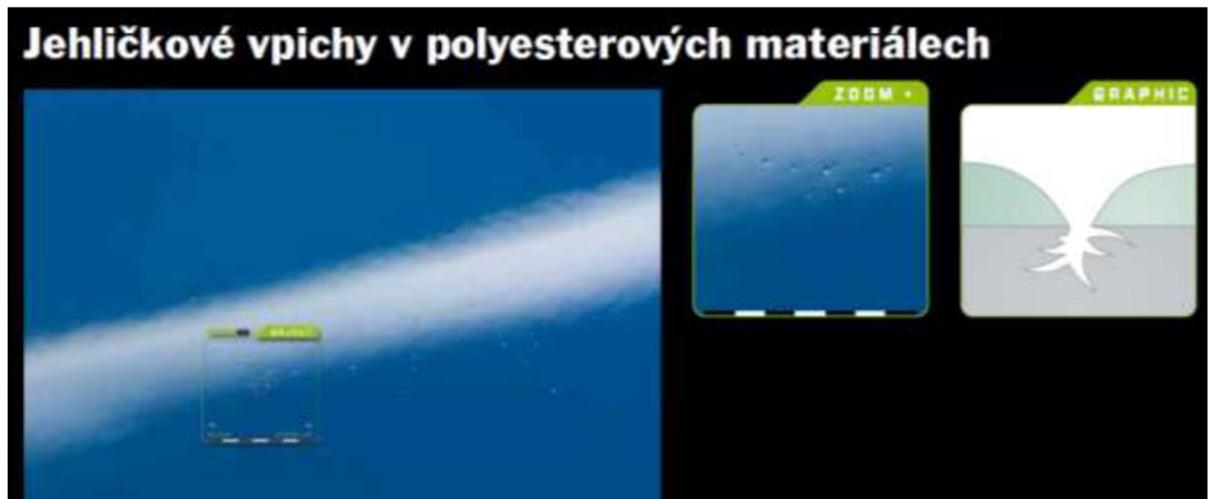
Hlavními příčinami této vady laku jsou nedostatečné vyschnutí podkladové vrstvy nebo nedostatečné vybroušení pórů. Přitom se jde této vadě předejít, a to řádným usušením a vybroušením pórů.

Obr. č. 3 - Jehličkové vpichy v polyesterových materiálech (Standothek, 2015)

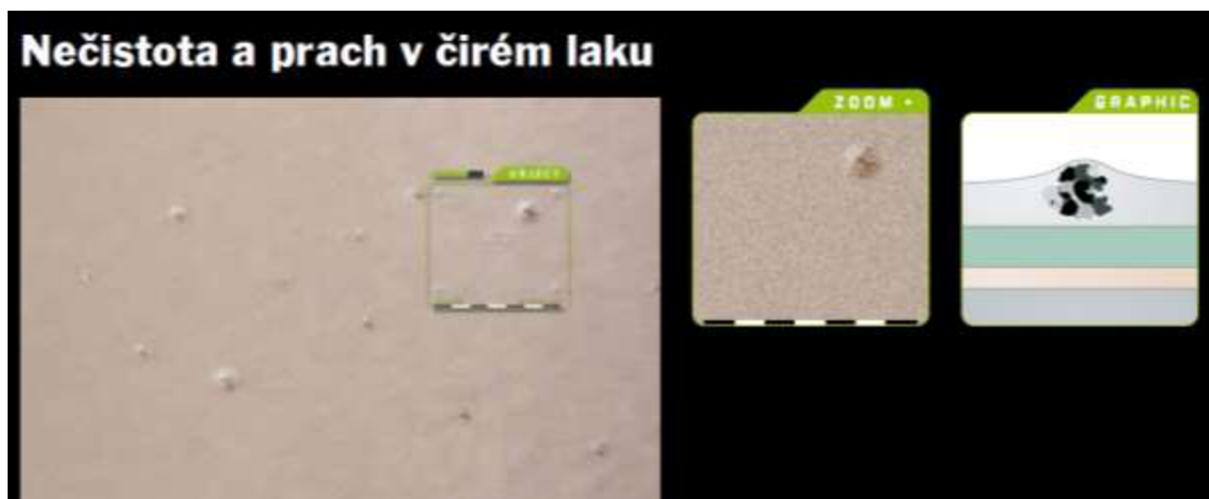
Tato vada vzniká v důsledku vniknutí nečistoty do vlhké vrstvy bezbarvého laku, během jeho nanášení. Tato vada se projevuje tmavými nebo světlými tečkami, v závislosti na odstínu laku. Eliminace vzniku této vady spočívá v zabezpečení bezprašného prostředí ve všech fázích lakování.

Obr. č. 4 - Nečistoty a prach v čirém laku (Standothek, 2015)

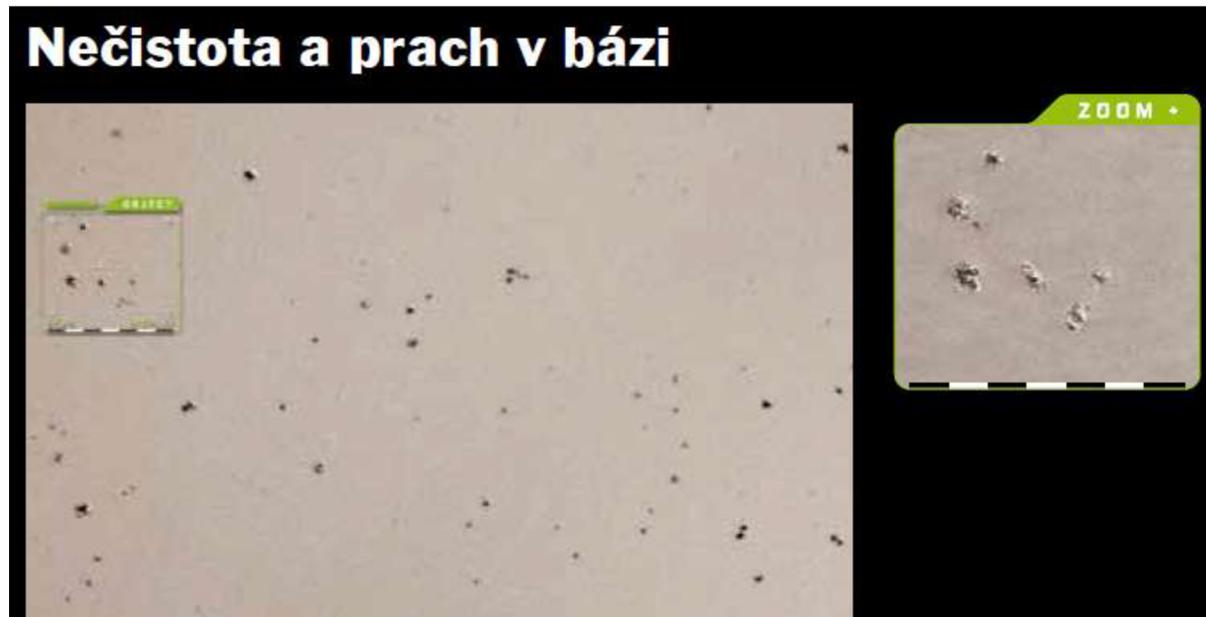
Stejně jako v předchozím případě, je příčinou této vady laku také vniknutí nečistoty. V tomto případě však přímo do vlhké báze laku. Pro prevenci platí stejná podmínka, tedy zabezpečit bezprašné prostředí pro všechny fáze lakování.

Obr. č. 5 - Nečistota a prach v bázi (Standothek, 2015)

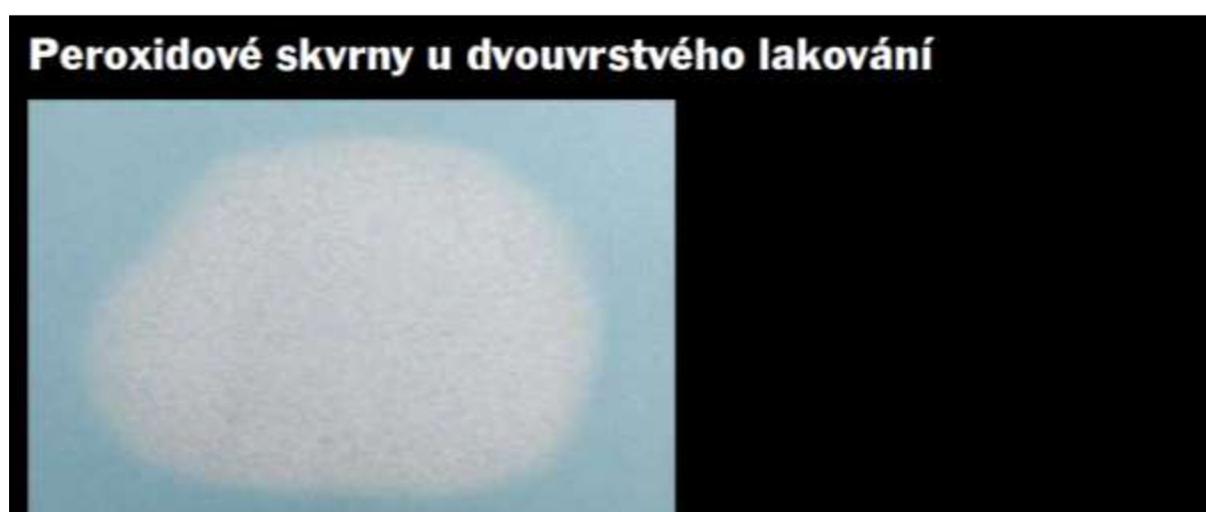
Tato vada se projeví v případě použití velkého množství tužidla, popřípadě nedostatečným promícháním báze.

Obr. č. 6 - Peroxidové skvrny (Standothek, 2015)

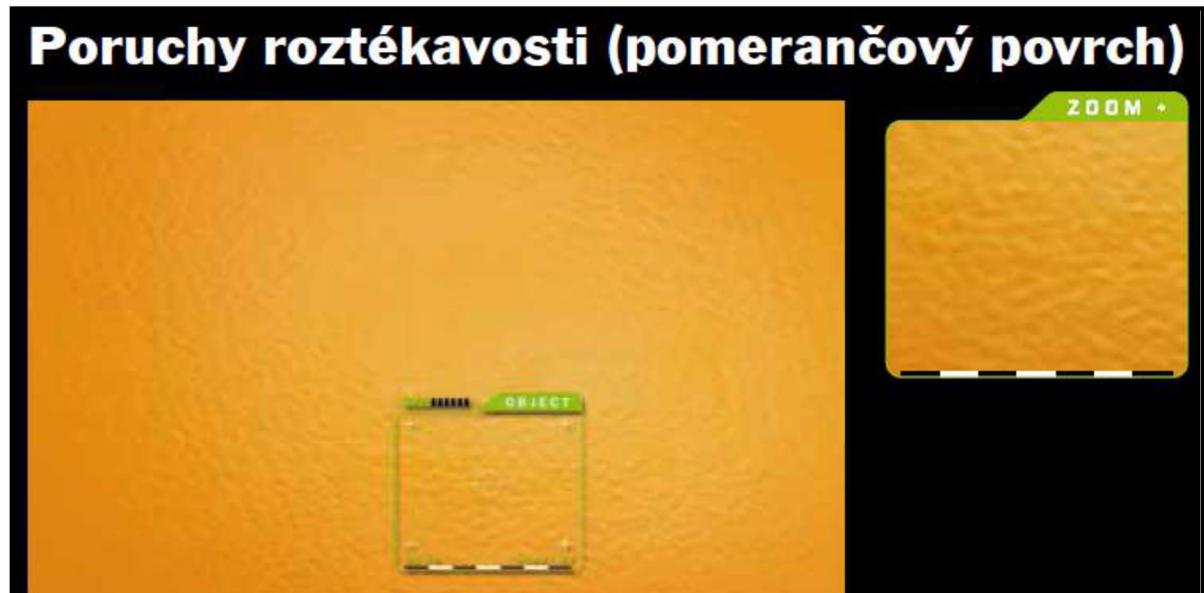
Porucha laku této povahy může mít více příčin. Mezi nejfrekventovanější patří nevhodná technologie nanášení laku, viskozita báze nebo pracovní tlak v nanášecí pistoli. Tento povrch se však může na laku objevit například při vysokých teplotách, nevhodném poměru nebo kvalitě rozpouštědel nebo nedostatečnou úpravou základní vrstvy.

Obr. č. 7 - Pomerančový povrch (Standothek, 2015)

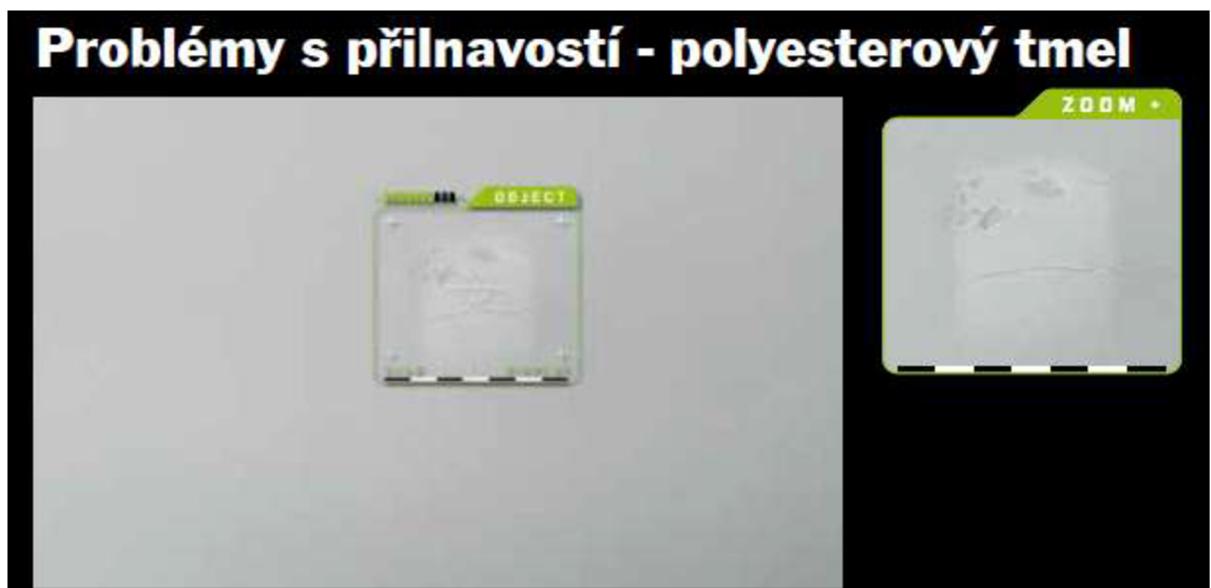
Potíže s přilnavostí laku mají většinou jednu příčinu, a to nedostatečnou přípravu podkladu. V některých případech však může být příčinou použití polyesterových materiálů nevhodných pro zinkované podklady nebo příliš vysoká teplota při nuceném schnutí laku.

Obr. č. 8 - Problém s přilnavostí polyesterového tmelu (Standothek, 2015)

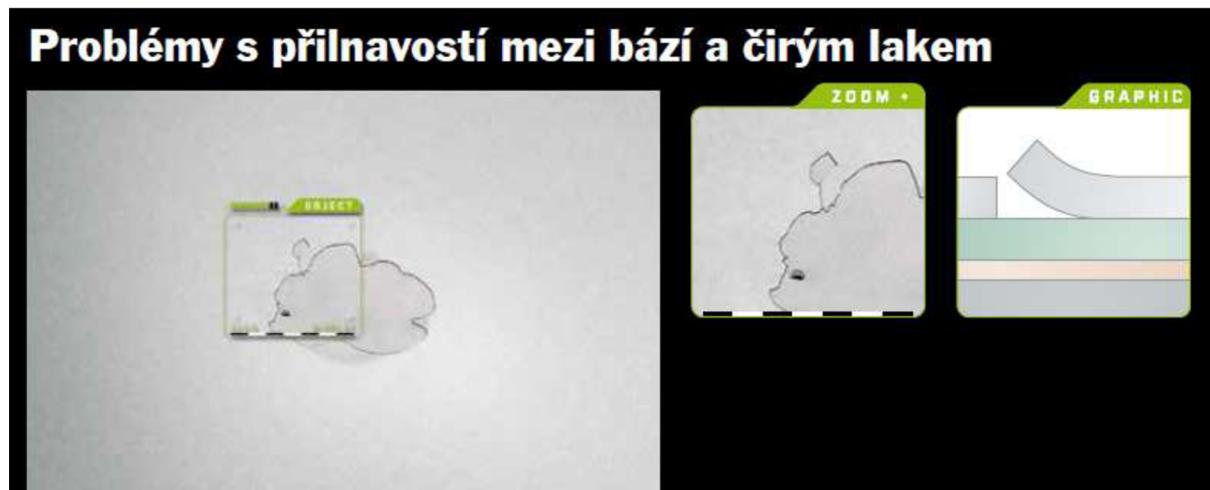
Příčinou této vady laku je především silná vrstva báze, příliš krátká doba odvětrání nebo nevhodný míchací poměr laku a tužidla.

Obr. č. 9 - Problém s přilnavostí mezi bází a čirým lakem (Standothek, 2015)

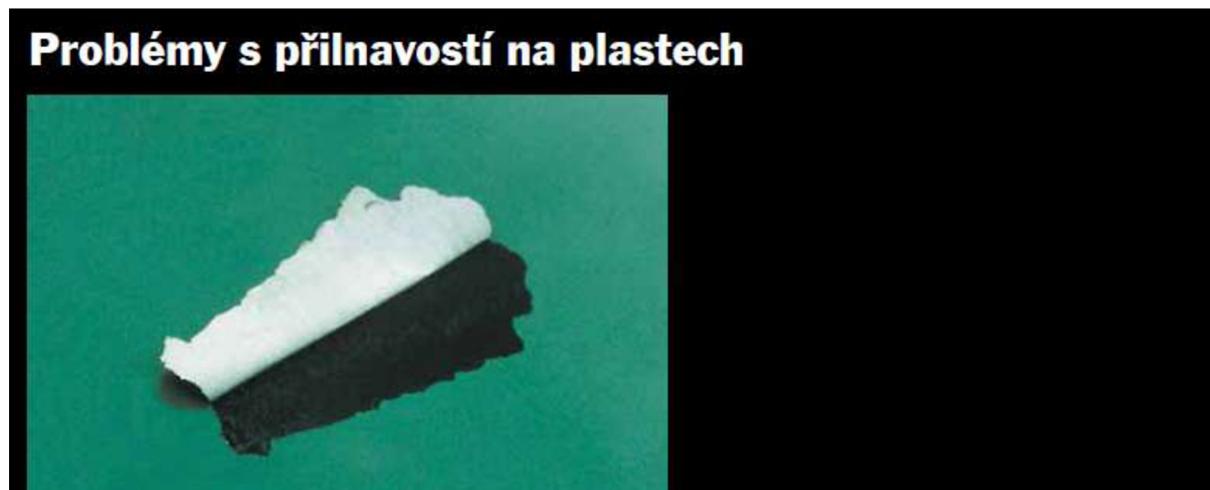
Lakování plastových dílů karoserie sebou nese riziko nepřilnutí laku na plastový povrch. Obzvláště, pokud je pro toto lakování použita stejná báze jako na kovové části. Vlivem nedostatečného očištění, odmaštění a temperování plastového dílu může dojít i k odpadnutí laku.

Obr. č. 10 - Problém s přilnavostí na plastovém povrchu (Standothek, 2015)

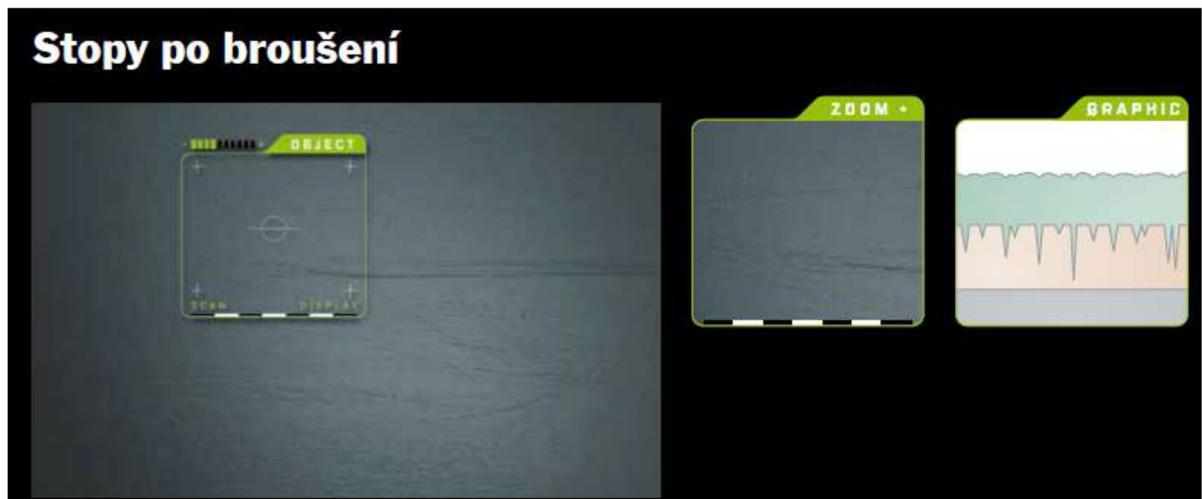
Příčina této vady laku je patrná již z pojmenování. Při broušení bylo použito příliš hrubé brusivo nebo broušení prováděno při nedostatečně vytvrzeném plniči.

Obr. č. 11 - Stopy po broušení (Standothek, 2015)

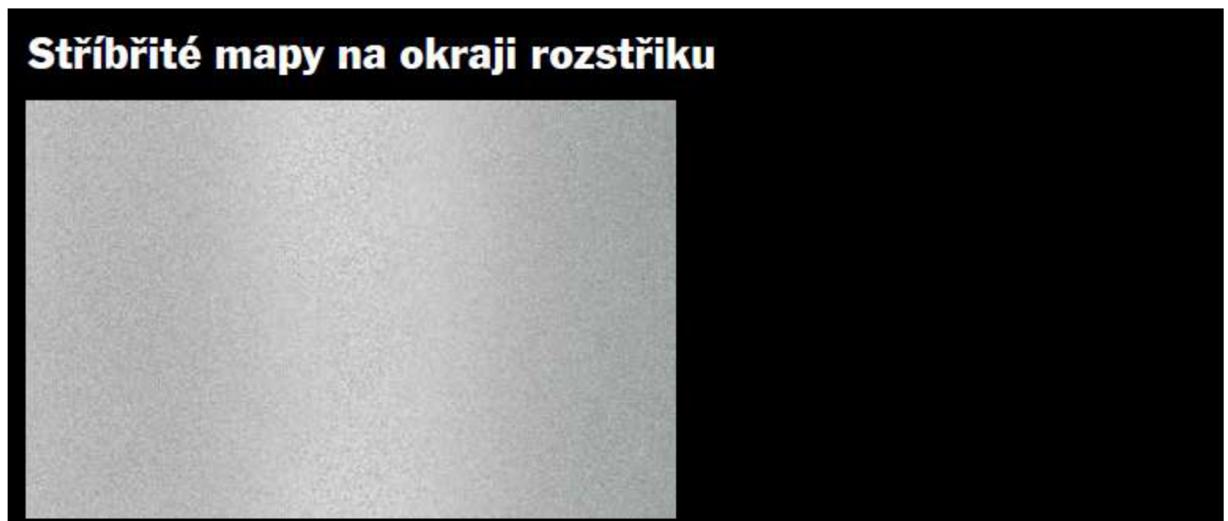
Stříbrné mapy se obvykle vyskytují na okraji rozstřiku, kde u světlých odstínů laku zanechávají viditelné tmavé okraje. Tato vada laku je obvykle způsobena nevhodnou technikou rozstřiku.

Obr. č. 12 - Stříbrné mapy na okraji rozstřiku (Standothek, 2015)

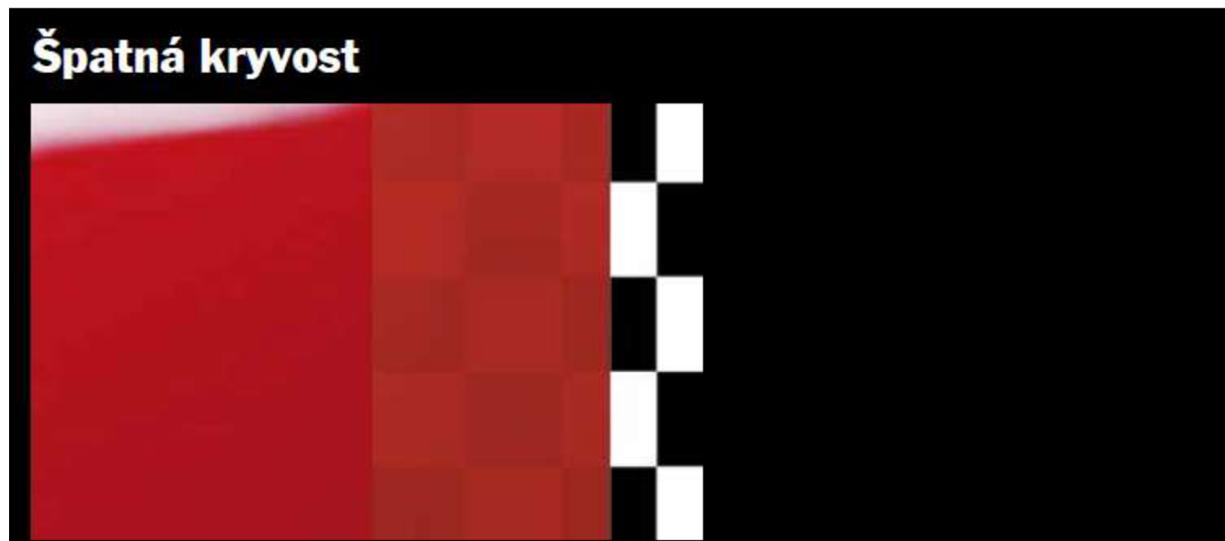
Příčinou nedostatečné kryvosti laku je mnohdy nejednotnost podkladové vrstvy, nedostatečná vrstva vrchního laku nebo použití velkého množství ředidla.

Obr. č. 13 - Špatná nyvost (Standothek, 2015)

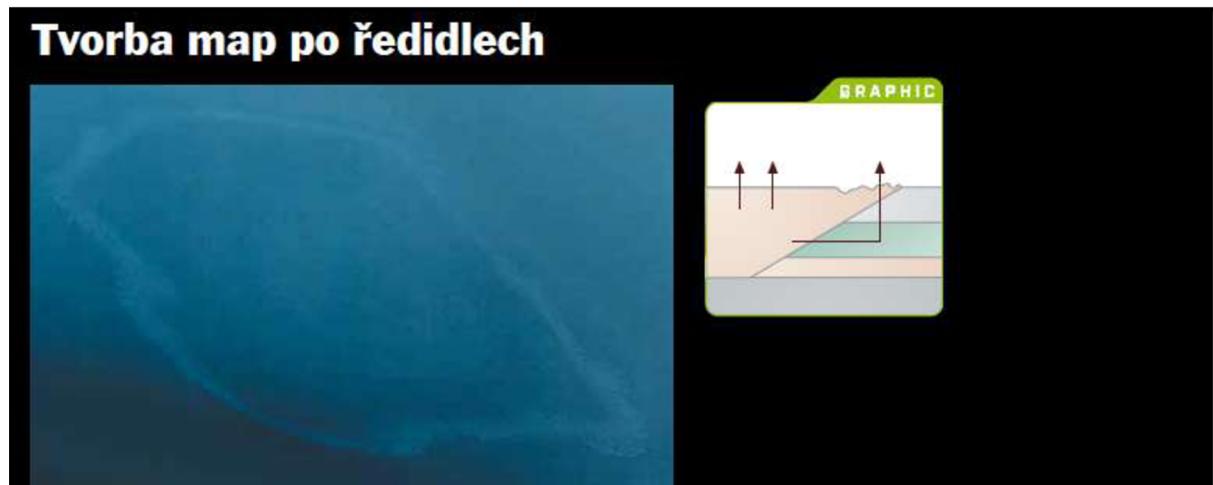
Příčina této vady laku je izolace nevhodným tmelem, eventuelně plničem a jeho nesprávným nanesením nebo nedostatečným proschnutím podkladové vrstvy.

Obr. č. 14 - Mapy po ředidlech (Standothek, 2015)

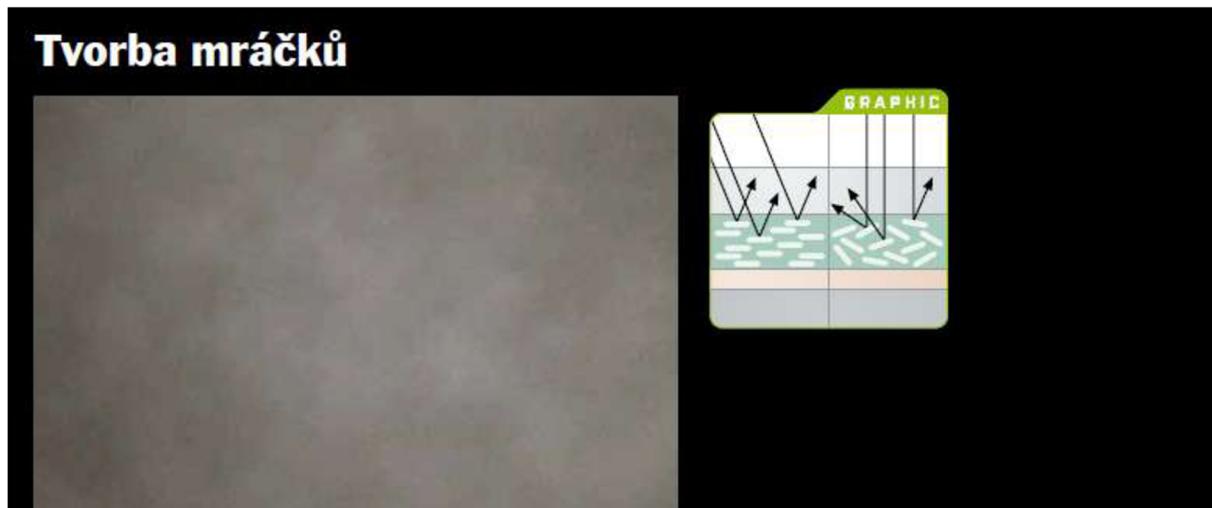
Tato vada se vyskytuje, je-li pro lakování použita báze s nevhodnou viskozitou, popřípadě při použití nevhodných ředidel. Na tento druh vady může mít však do jisté míry vliv technologie lakování, doba odvětrání a nastavení lakovací pistole.

Obr. č. 15 - Tvorba mráčků (Standothek, 2015)

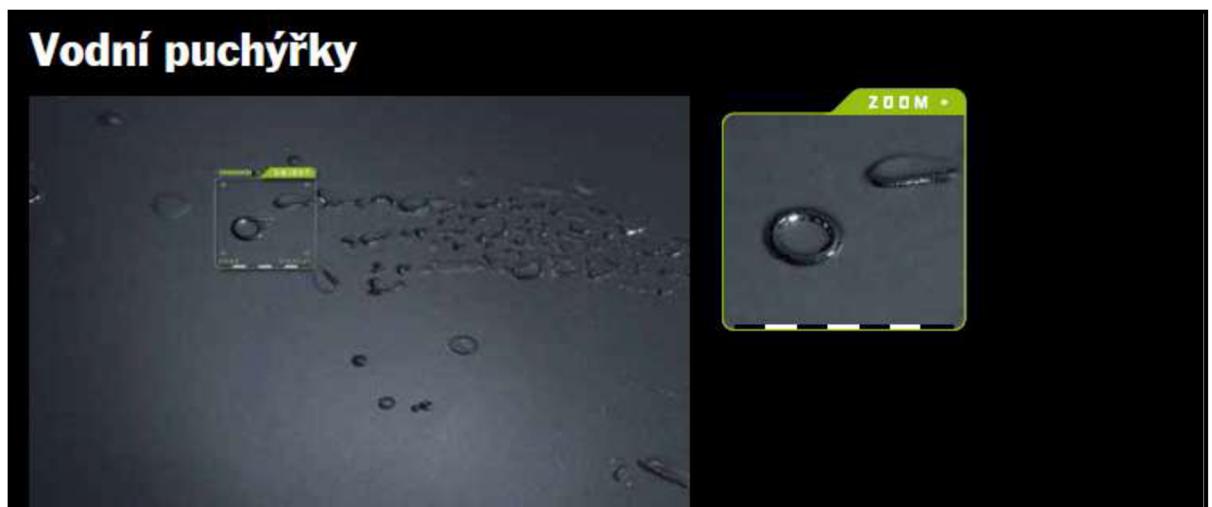
Příčin této vady může být celá řada. Může být způsobena zbytky vody po broušení v rozích, nečistotami v přiváděném stlačeném vzduchu, nedostatečnou izolací polyesterových materiálů, příliš vysokou vlhkostí vzduchu, nedostatečně odvětrané vodou ředitelné materiály nebo zaschlé zbytky solí.

Obr. č. 16 - Vodní puchýřky (Standothek, 2015)

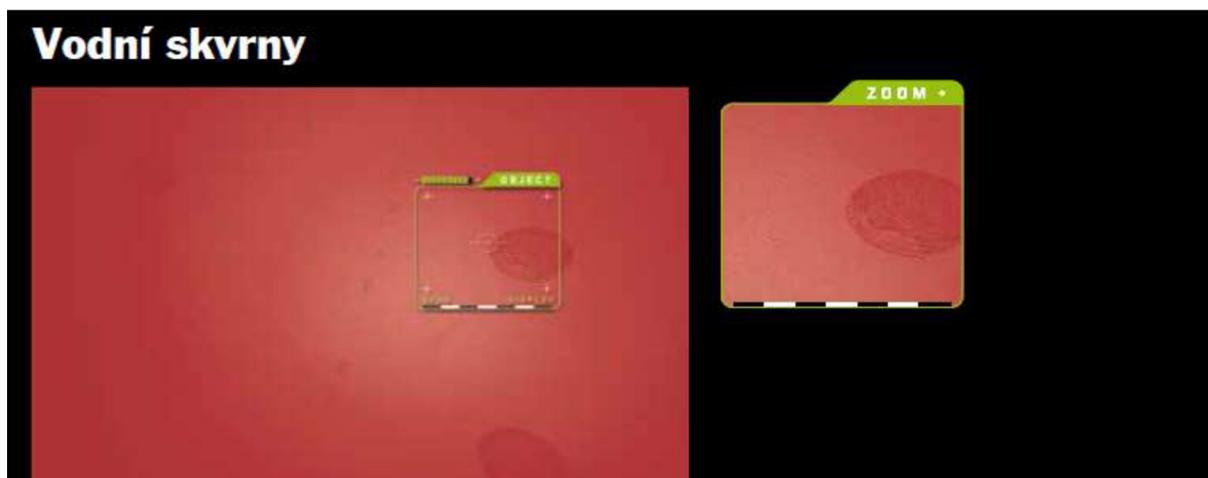
Vodní skvrny se vyskytují na laku kvůli nedostatečnému vyzráni vrchního laku, požití nevhodného ředidla, nevhodným poměrem tužení nebo příliš krátkou dobou schnutí.

Obr. č. 17 - Vodní skvrny (Standothek, 2015)

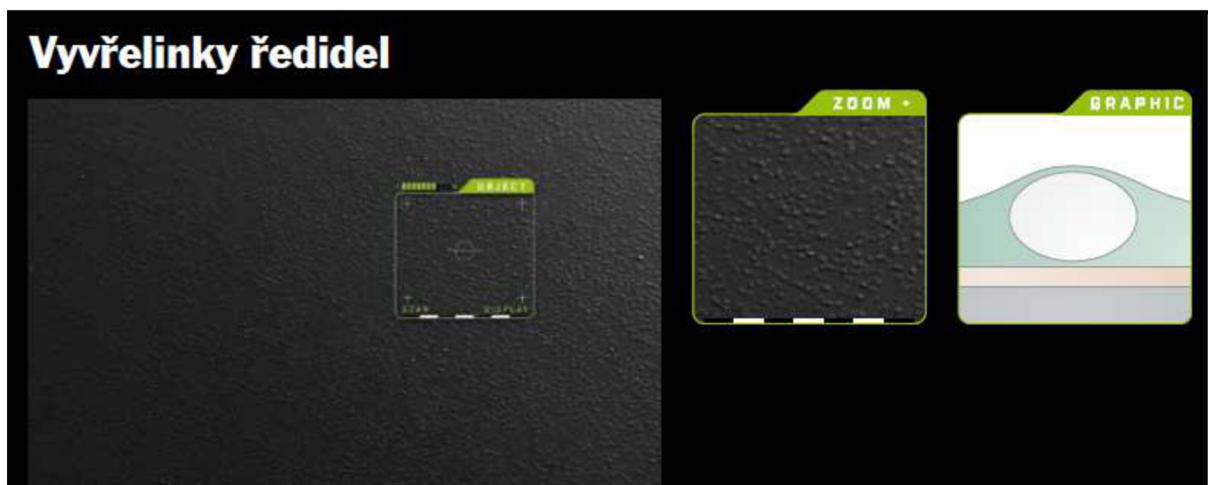
Vyvřeliny ředidel se objevují na laku díky nedostatečně proschlému plniči, zbytkům ředidla na podkladové vrstvě laku nebo použitím nevhodného ředidla a tužidla.

Obr. č. 18 - Vyvřeliny ředidel (Standothek, 2015)

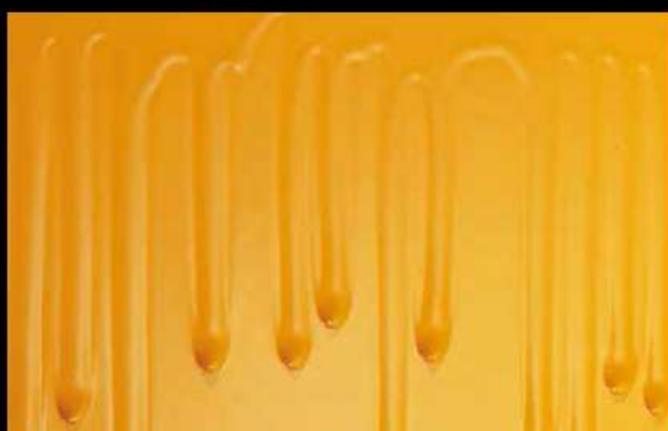
Tato vada laku je způsobena nesprávnou viskozitou báze, technikou nanášení laku, ale především příliš silnou vrstvou laku. Částečně však může být způsobena i nevhodnou volbou tužidla.

*Obr. č. 19 - Znázornění vady laku zvané záclonky (Standothek, 2015)*

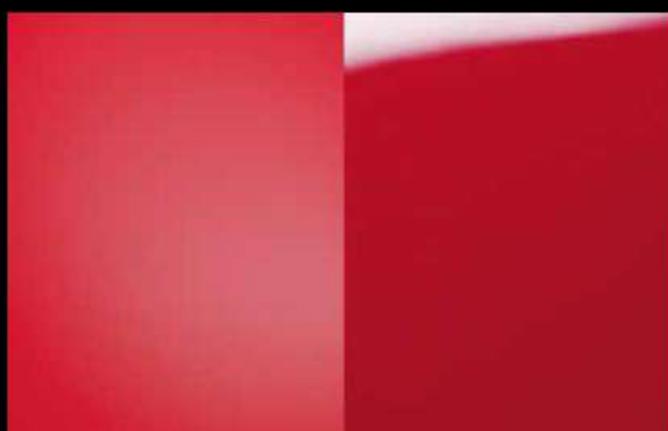
Tento projev laku může mít několik příčin, jako je například příliš silná vrstva laku, vysoká vlhkost vzduchu, citlivost podkladu na rozpouštědla, použití nesprávného tužidla, či ředidla, přerušené schnutí nebo předčasná aplikace bezbarvého laku.

*Obr. č. 20 - Zmatnění, či změna lesku laku (Standothek, 2015)*

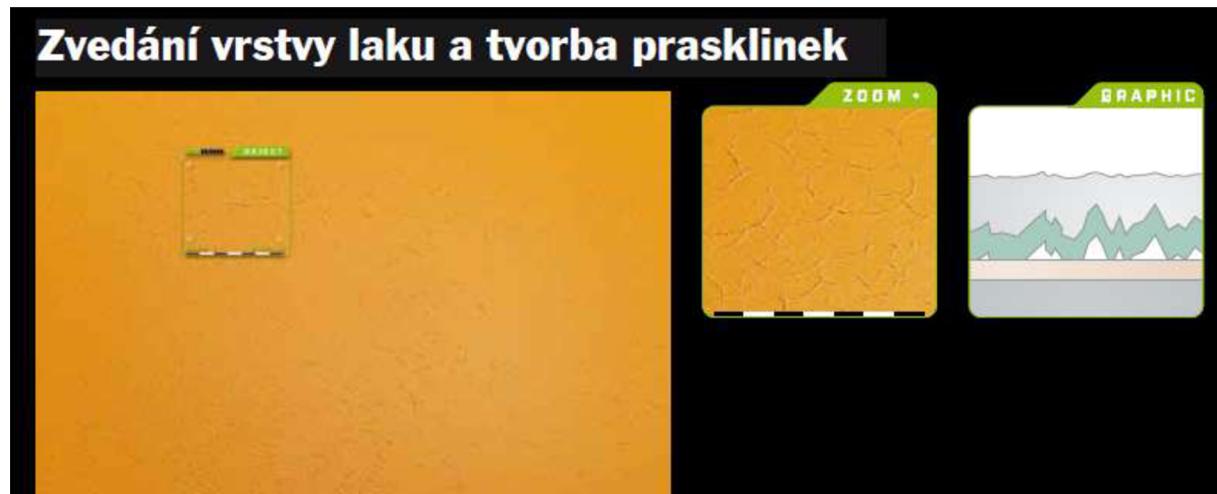
Příčinou je chemická reakce vznikající mezi dvěma nekompatibilními podkladovými materiály nebo příliš silné vrstvy laku, které se vlivem teplotních podmínek deformují.

Obr. č. 21 - Zvedání vrstvy laku a tvorba prasklinek (Standothek, 2015)

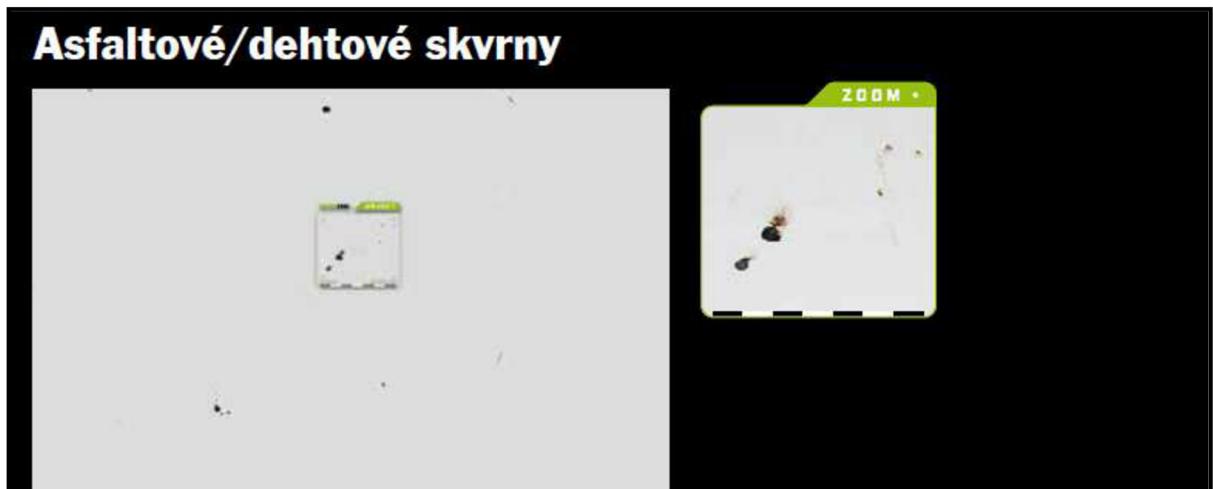
Tyto skvrny na karoserii vznikají ulpěním živičných, popřípadě dehtových částic. Výskyt je způsoben jízdou po nové nebo nově opravené asfaltové vozovce.

Obr. č. 22 - Asfaltové a dehtové skvrny (Standothek, 2015)

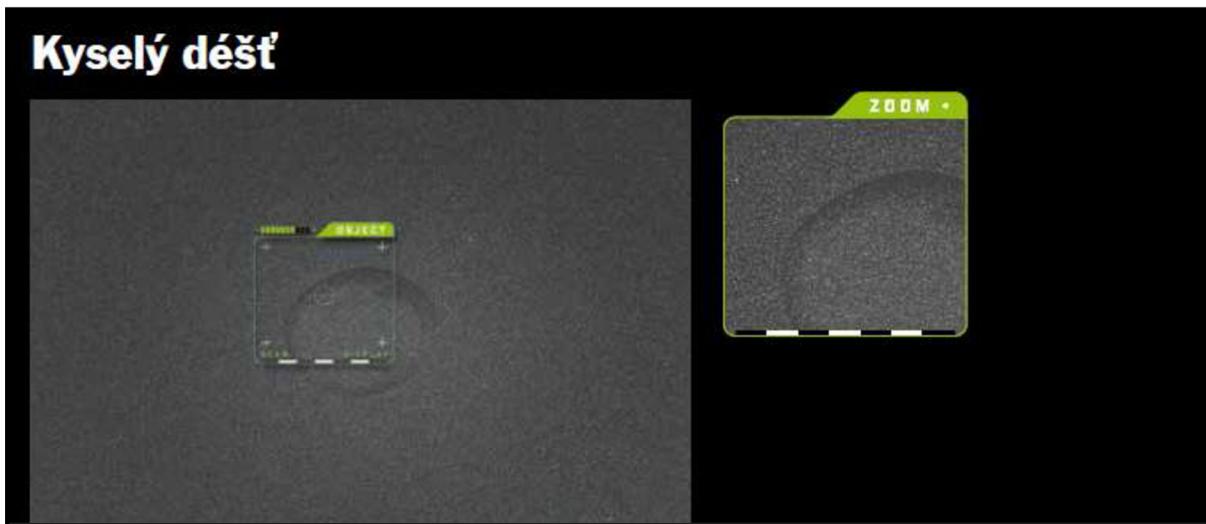
Kyselý déšť vzniká reakcí chemických látok uvolňovaných do ovzduší s uhlovodíky obsaženými ve vzduchu. Tato směs se následně dostane na lak vozidla, kde v podobě zaschlých kapek nechává stopy.

Obr. č. 23 - Stopy po kyselém dešti (Standothek, 2015)

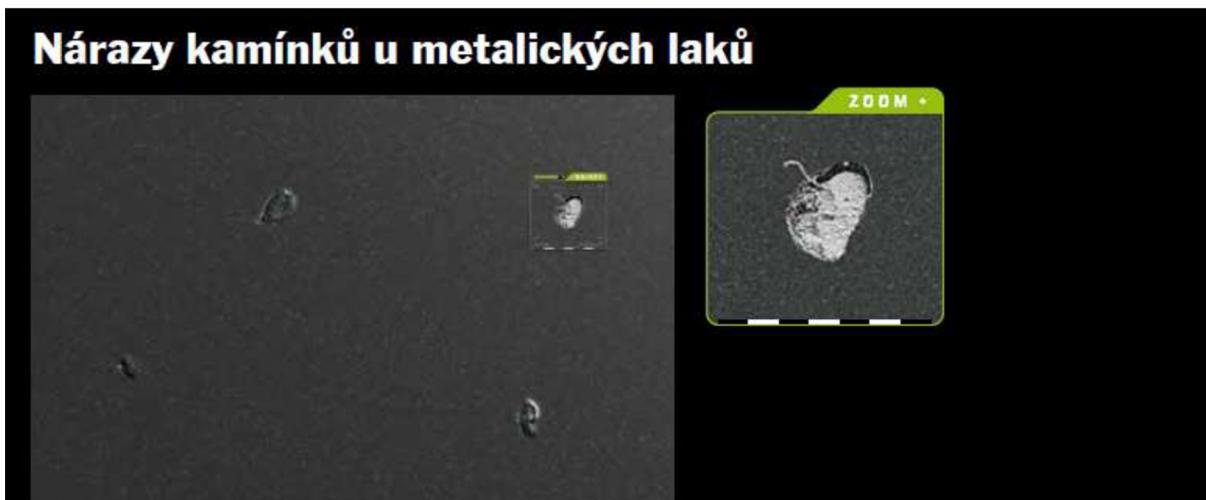
Poškození laku odmrštěnými kamínky nebo jinými předměty je jedno z nejčastějších poškození laku v provozu vozidla, některá poškození mohou zasahovat přes jednotlivé vrstvy laku a může tak dojít i k prorezavění.

Obr. č. 24 - Stopy po nárazech kamínků (Standothek, 2015)

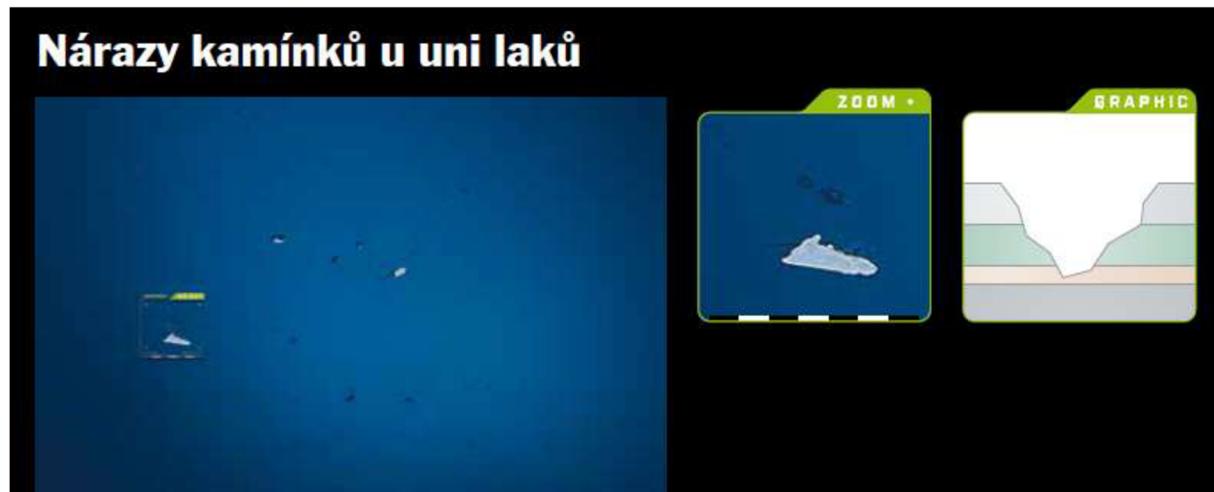
Poškození laku odmrštěnými kamínky nebo jinými předměty je jedno z nejčastějších poškození laku v provozu vozidla, některá poškození mohou zasahovat přes jednotlivé vrstvy laku a může tak dojít i k prorezavění.

Obr. č. 25 - Stopy po nárazech kamínků (Standothek, 2015)

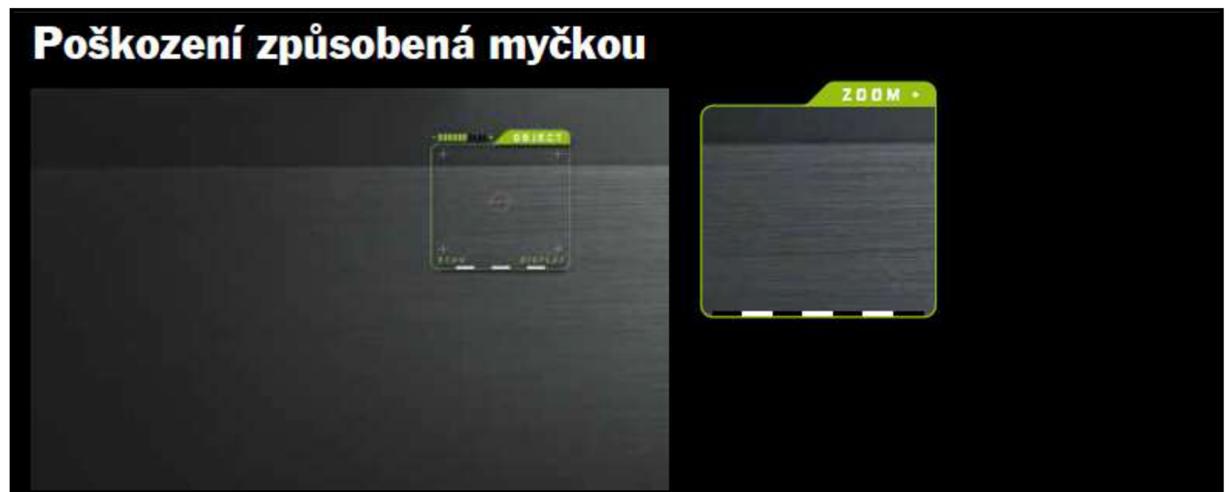
Lak vozidla lze údržbou, v podobě nadměrného používání automatických mycích linek poškodit. Paradoxně se tak základní údržba laku vozu může stát příčinou jeho poškození. Kartáče mycích linek mohou na laku vytvořit texturu a snížit jeho lesk.

Obr. č. 26 - Poškození laku způsobené myčkou (Standothek, 2015)

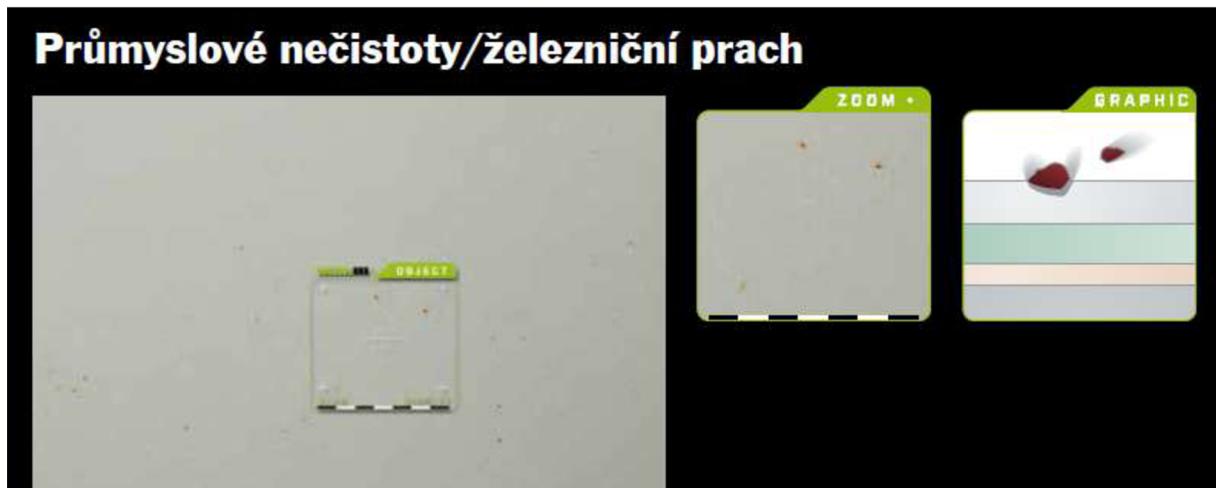
Toto poškození povrchu laku se projevuje velmi malými kovovými částicemi zarytými do vrstvy laku. Tyto částice jsou především prach ze železnice, průmyslové sedimenty a jiskry odletující při broušení.

Obr. č. 27 - Výskyt průmyslových nečistot (Standothek, 2015)

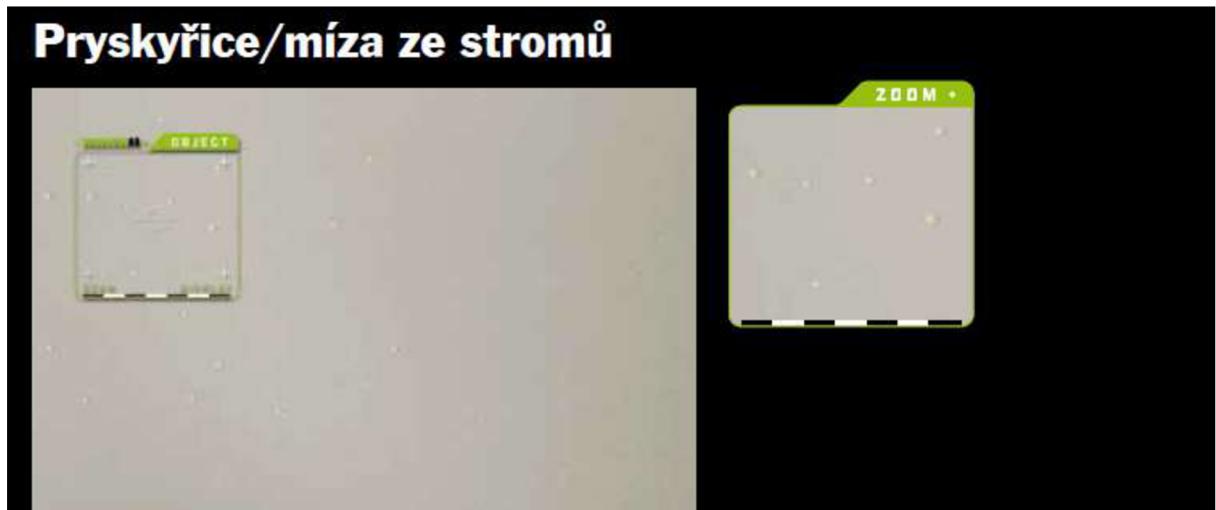
Působením pryskyřice, respektive mízy ze stromů ve spojení s klimatickými a časovými Vlivy se na laku karoserie objeví drobné malé flíčky či tvrdá zrnka, které jsou velmi pevně spojena s vrstvou laku. Při odstranění těchto zrnek může dojít k vyloupnutí části laku.

Obr. č. 28 - Výskyt pryskyřice (Standothek, 2015)

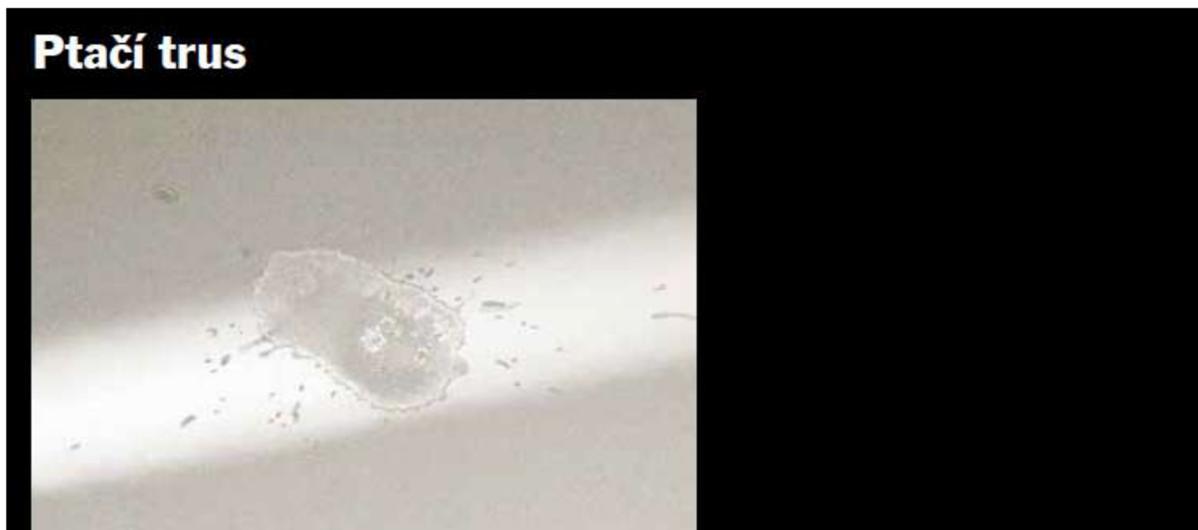
Složení ptačího trusu negativně působí na lak vozidla, látky z trusu mohou proniknout vrstvou laku a způsobit skvrny nebo dokonce napadení zinkové vrstvy.

Obr. č. 29 - Znečištění ptačím trusem (Standothek, 2015)

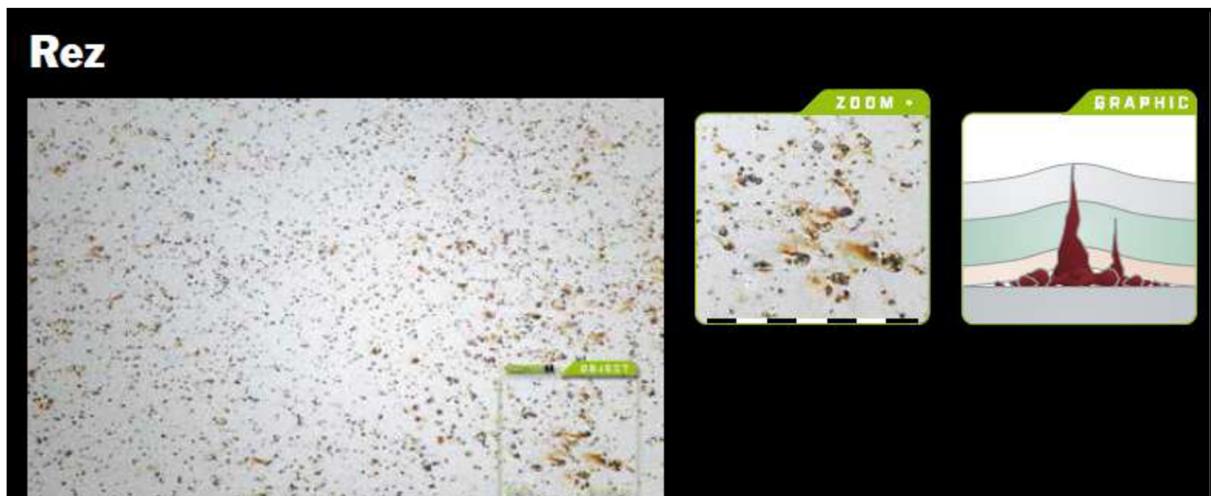
Koroze karoserie vzniká nejčastěji proniknutím vlhkosti trhlinkami ve vrstvě, respektive ve vrstvách laku, až na kovové plochy, které vlivem klimatických a časových vlivů začnou korodovat.

Obr. č. 30 - Koroze (Standothek, 2015)

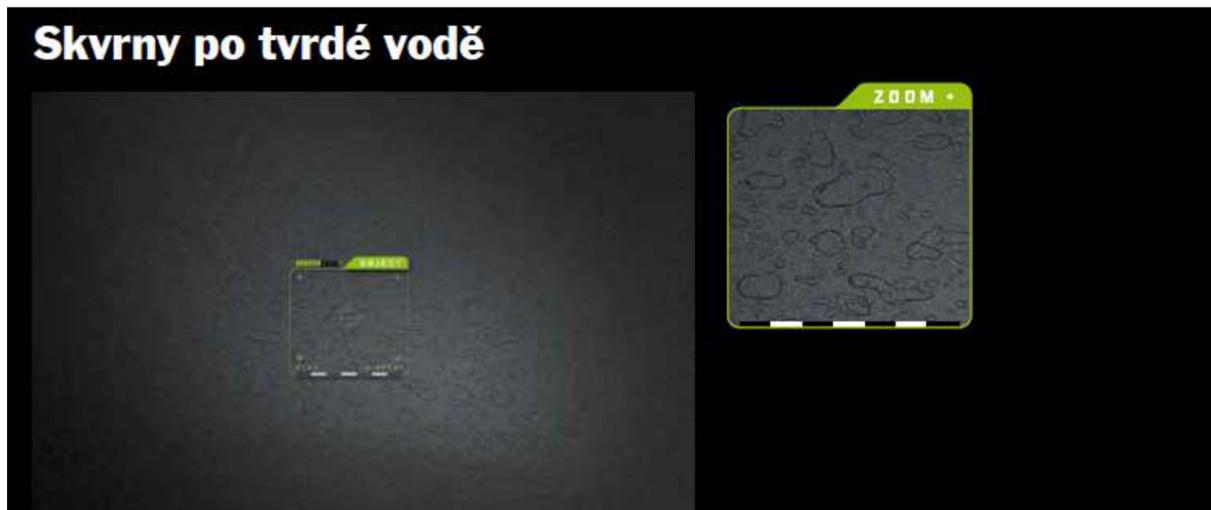
Příčinou vzniku je jednoznačně mytí karoserie tvrdou vodou bez následného spláchnutí. Nechá-li se tvrdá voda laku karoserie zaschnout, vytvoří specifickou texturu, která je vidět převážně na tmavých odstínech.

Obr. č. 31 - Skvrny po tvrdé vodě (Standothek, 2015)

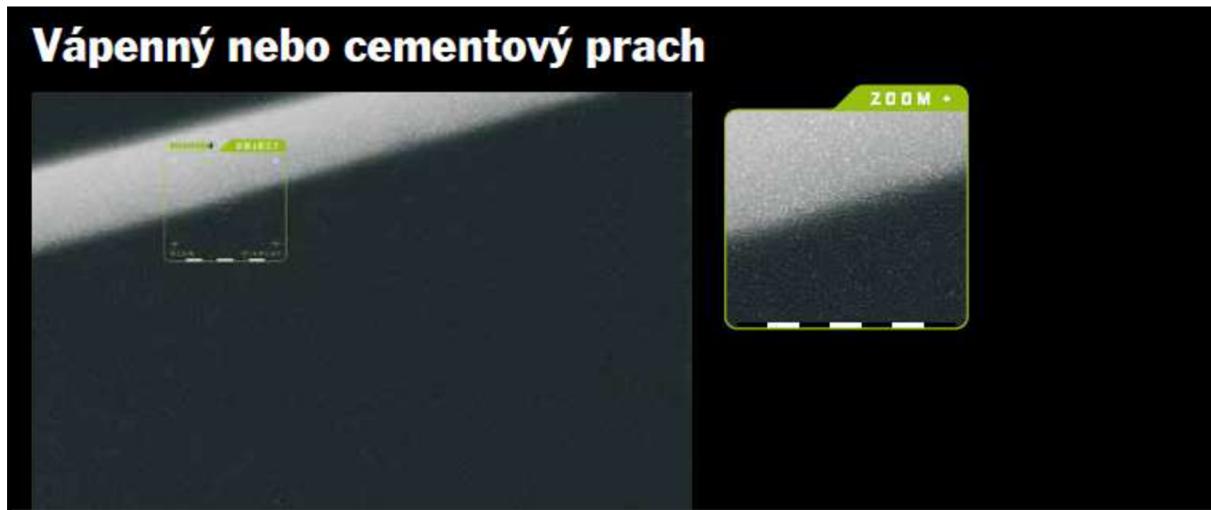
Vápenný, popřípadě cementový prach, který ulpěl karoserii vozidla nelze přehlížet. Žíratý účinek vápna nebo cementu v kombinaci s časovými vlivy a klimatickými vlivy dokáže nalepat vrstvy laku vozidla.

Obr. č. 32 - Povlak vápenného nebo cementového prachu (Standothek, 2015)

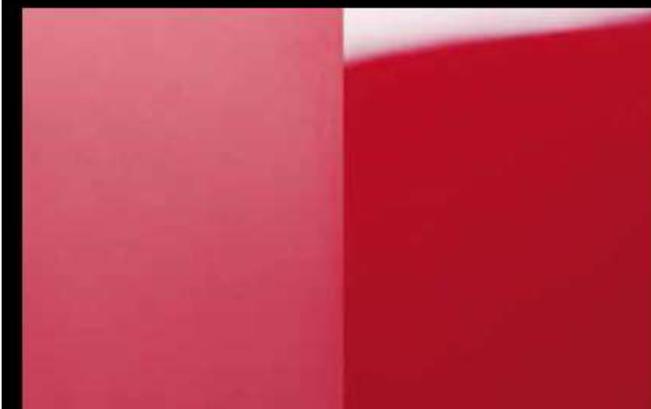
Tato vada je způsobena převážně působením UV záření na barevné pigmenty v laku karoserie. Nejvíce poškozené jsou levné laky s malou nebo dokonce žádnou UV ochranou.

Obr. č. 33 - Vyblednutí (Standothek, 2015)

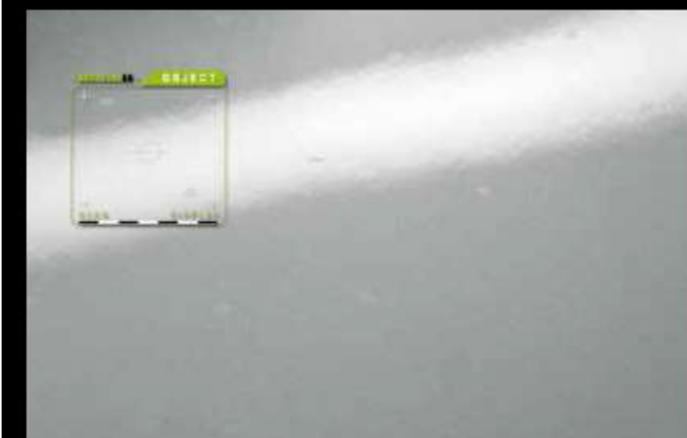
Výměšky popřípadě zbytky drobného hmyzu, které dojdou v provozu ke kontaktu s vozidlem, mohou poškodit lak vozu tím, že nechají drobné fleky na laku vozu. Ve spojení s klimatickými a časovými vlivy se tyto skvrny stávají mytím karoserie neodstranitelné.

Obr. č. 34 - Znečištění výměšky hmyzu (Standothek, 2015)
