## VLIV DOBY ZNEČISTĚNÍ KAROSERIE VOZIDLA PTAČÍM TRUSEM NA MÍRU POŠKOZENÍ LAKU

THE EFFECT OF THE TIME OF BIRD DROPPINGS REMAINING ON THE VEHICLE BODY ON THE DAMAGE  
DEGREE OF THE PAINTWORK

DIPLOMOVÁ PRÁCE  
MASTER'S THESIS

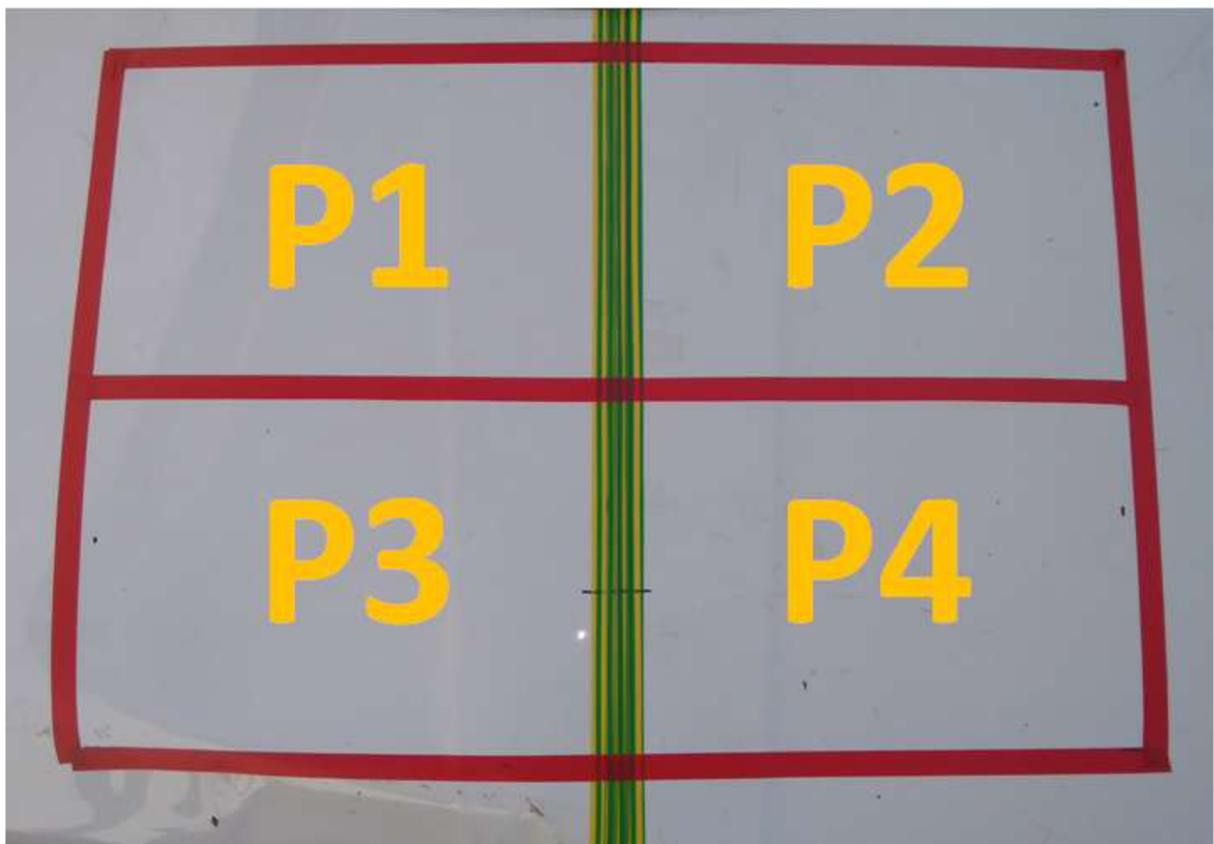
Pro tento experiment byly použity dva díly karoserie, konkrétně dvě kapoty od různých značek automobilů a s odlišným rokem výroby. Na každé z kapot byl vymezen prostor, který bude vystavován znečištění, a tedy i následnému měření. Každý vymezený prostor byl rozdělen na čtyři sektory, a to z důvodu požadavků na měření. Každá z kapot byla vizuálně rozdělena podélně na dvě poloviny, jedna polovina byla ošetřena vrstvou přípravku chránícího lak karoserie, druhá polovina karoserie zůstala bez ošetření. Dále byly vyznačené prostory na kapotách rozděleny na poloviny ale tentokrát příčně. Výsledkem bylo získání stejných obdélníkových prostorů. Pro lepší přehlednost a orientaci byl každý prostor pojmenován, jak je vyznačeno na obrázku č. 35. Pro jednotlivé prostory platí, že každý z nich měl během testu odlišné podmínky. Časový rámec experimentu byl vzhledem k časovým možnostem při zpracování práce zvolen od 1. prosince 2016 do 7. května 2017, tedy 168 dní. Po tuto dobu byly oba vzorky vystavovány působení ptačího trusu. Prostory pod názvem P1 a P3 byly vyznačeny na levé polovině kapot, které po umytí nebyly nikterak ošetřovány.

Prostory pod názvem P2 a P4 se nacházeli na polovině kapot, které byly ošetřeny vrstvou preparátu pro zvýšení ochrany laku karoserie. V prostorech P1 a P2 se ptačí trus nanesl na začátku experimentu a po celou dobu s ním nebylo nikterak manipulováno, to znamená, že měření v průběhu experimentu v tomto prostoru neprobíhalo. Prostor byl změřen až po skončení, tedy 7. května 2017. V Prostorech P3 a P4 probíhalo cyklické znečišťování, kdy se ptačí trus každých přibližně 14 dní vyměnil za nový. Stávající vrstva trusu byla odstraněna, prostory byly ručně omyty a po zaschnutí byla nanesena nová vrstva čerstvého trusu a tento cyklus se opakoval až do konce experimentu. Pozice jednotlivých prostorů je znázorněna na obrázku č. 35.

Obr. č. 35 - Vyznačení prostorů na vzorku (vlastní zdroj)

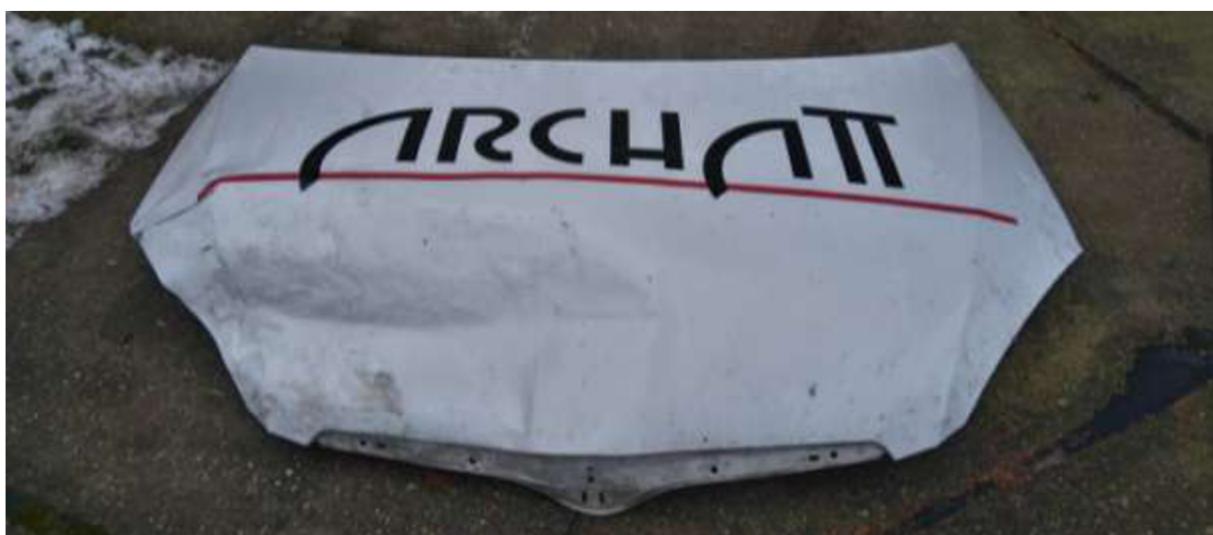
Obr. č. 37 - Rozsah poškození kapoty Škody Roomster (vlastní zdroj)

nutné tuto folii odstranit. Následným měřením tloušťky laku byla potvrzena podmínka pro přijetí vzorku do testu, a to, že na daném dílu karoserie nebyl opravován lak nebo díl nebyl dodatečně lakován. Tímto měřením se také získala vstupní hodnoty tloušťky laku před začátkem experimentu. Rozsah poškození a celkový stav kapoty v době pořízení je vyobrazen na obrázku č. 37. (Škoda Praktik, 2006)

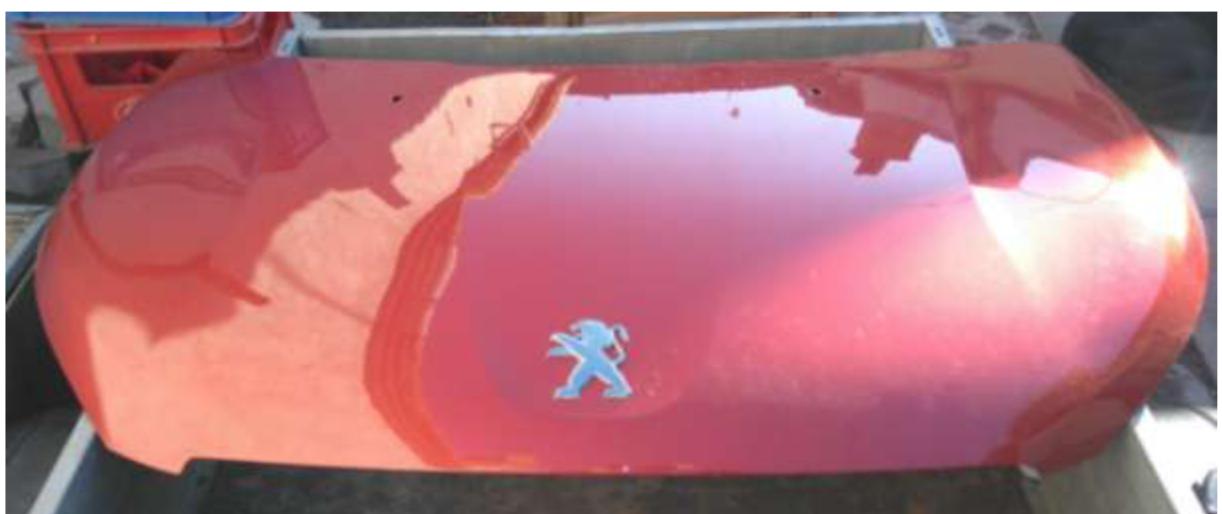
Obr. č. 39 - Kapota vozidla Peugeot 2008 (vlastní zdroj)

Druhým ze vzorků byla získána kapota z vozidla Peugeot 2008 ve výbavě Access. Předmětné vozidlo bylo vyrobeno v roce 2016 a v provozu bylo vozidlo od téhož roku, konkrétně od měsíce března. Vozidlo bylo užíváno celoročně a po celou dobu provozu jako soukromé vozidlo. V srpnu 2016 došlo k dopravní nehodě, kdy bylo toto vozidlo poškozeno. Vlivem dopravní nehody byla poškozena i kapota vozidla, ovšem takovým způsobem, který nebránil použít tuto kapotu jako jeden ze vzorků. Na vozidle byla použita perleťová Ultimate červená barva, bez další dodatečné ochrany. Následným měřením tloušťky laku byla potvrzena podmínka pro přijetí vzorku do testu, a to že na daném dílu karoserie nebyl opravován lak nebo díl nebyl dodatečně lakován. Tímto měřením se také získala vstupní hodnoty tloušťky laku před začátkem experimentu. (Peugeot, 2017)

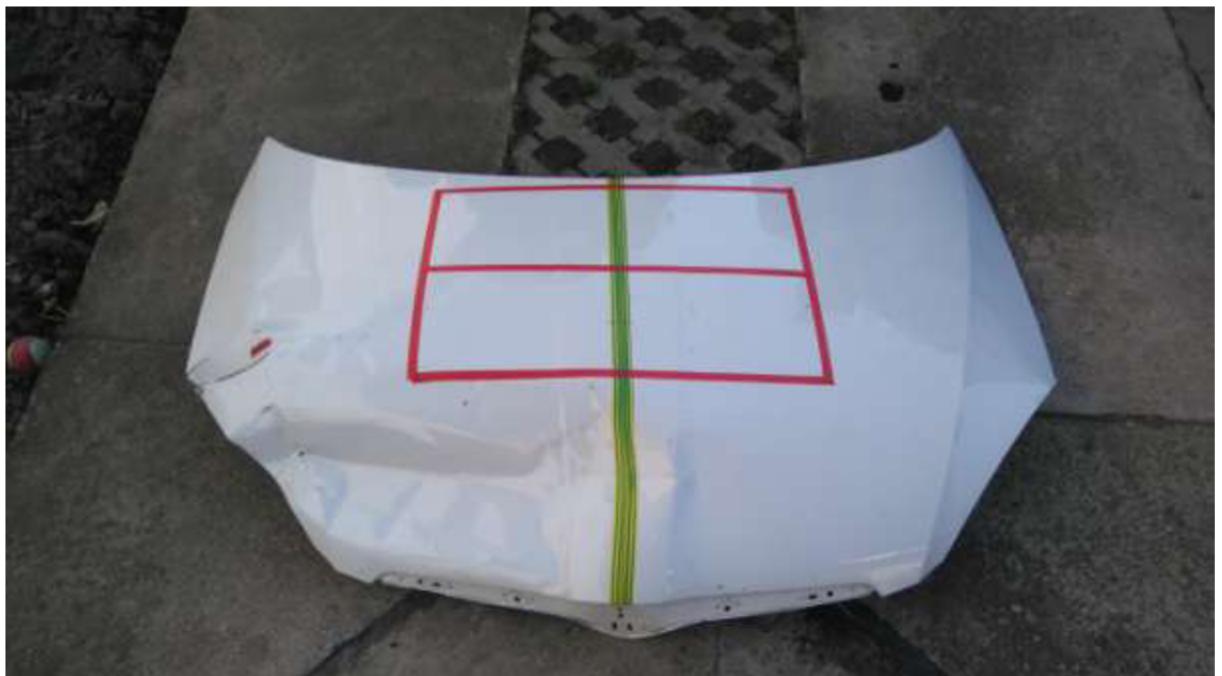
Obr. č. 41 - Vzorek č. 1, kapota Škoda Roomster (vlastní zdroj)

tloušťky laku vykazovalo průměrnou hodnotu 94 µm. Tato hodnota byla brána za vstupní hodnotu, která vyvrátila zásah do továrního laku vozidla. Nanesením ochranného přípravku na pravou polovinu tohoto vzorku, vzrostla nepatrně i tloušťka vrstvy laku v prostorech P2 aP4 na průměrnou hodnotu 97 µm. Tato hodnota byla brána za vstupní hodnotu pro konečné porovnání a vyjádření úbytku vrstvy laku na ošetřené polovině vzorku. V této fázi byl vzorek připraven na vyznačení prostoru. Vyznačení a rozdělení prostorů bylo provedeno za pomoci barevných lepicích pásek, jak je znázorněno na obrázku č. 41. Poté byl vzorek přemístěn pod střešní konstrukci, kde byl vzorek postaven do co možná nejvíce vodorovné polohy, tedy takové polohy, která co nejvíce eliminovala svévolné sesunutí vrstvy trusu mimo vyznačené prostory.

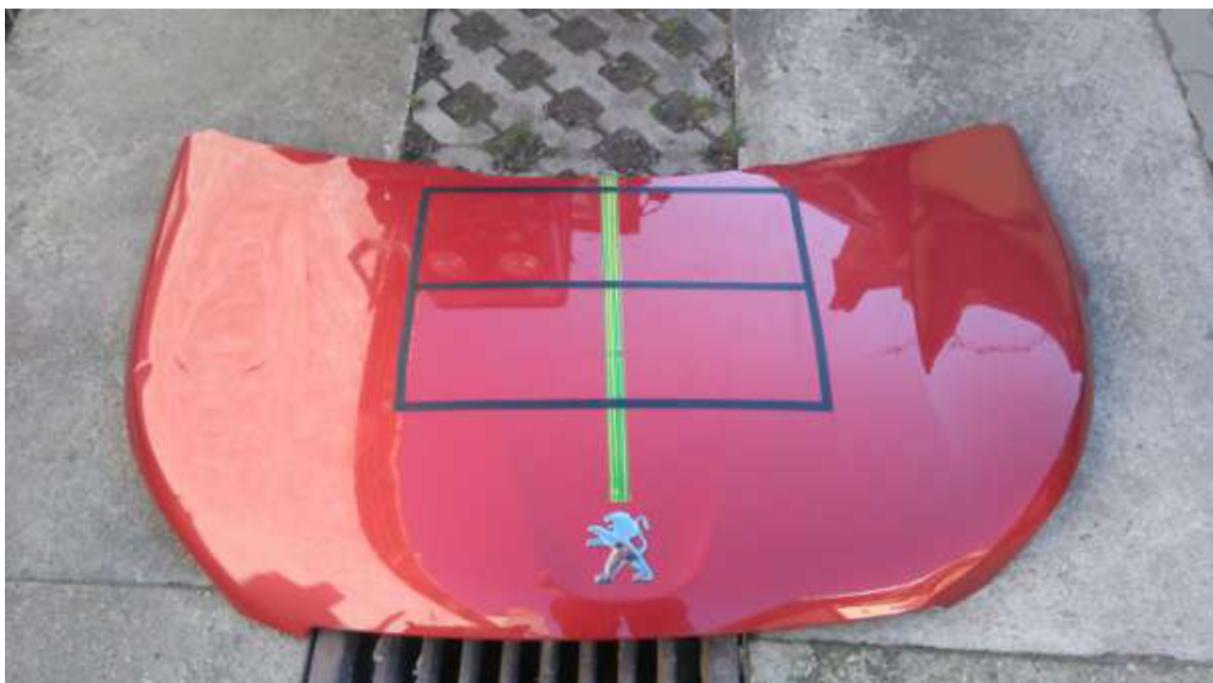
Obr. č. 42 - Vzorek č. 2, kapota Peugeot 2008 (vlastní zdroj)

hodnotu pro konečné porovnání a vyjádření úbytku vrstvy laku na ošetřené polovině vzorku. V této fázi byl vzorek připraven na vyznačení prostoru. Vyznačení a rozdělení prostorů bylo provedeno za pomoci barevných lepicích pásek, jak je znázorněno na obrázku č. 42. Poté byl vzorek přemístěn pod střešní konstrukci, kde byl vzorek postaven do co možná nejvíce vodorovné polohy, tedy takové polohy, která co nejvíce eliminovala svévolné sesunutí vrstvy trusu mimo vyznačené prostory.

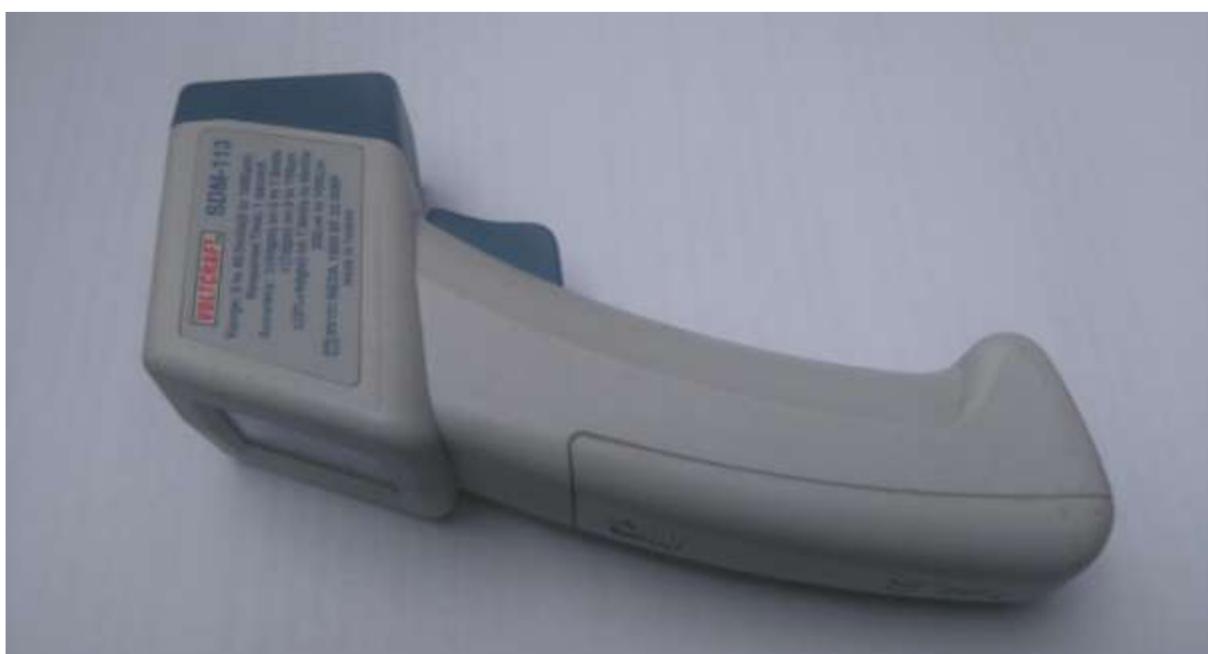
Měření tloušťky vrstvy laku vyžaduje přesné měření, jelikož se vrstva laku pohybuje v řádech desítek  $\mu\text{m}$ . Pro měření vrstvy laku v tomto experimentu byl použit měřicí přístroj Voltcraft SDM-113 s rozsahem měření od 0 do 1000  $\mu\text{m}$ . Tento speciální přístroj měří tloušťku vrstvy nemagnetických látek, jakými jsou laky, nátěry, skleněné nebo porcelánové glazury, což jsou tenké skleněné nebo porcelánové tvrzené vrstvy, fólie z umělých hmot a další jiné podobné materiály na feromagnetických i nemagnetických kovových předmětech. Naměřené hodnoty tloušťky vrstvy jsou zobrazovány na digitálním displeji umístěném na přístroji. Tento měřicí přístroj je navržen tak, aby automaticky rozeznával, jaký materiál se nachází pod vrstvou nebo vrstvami měřené látky ale i pod jiným nátěrem nebo ochranou, jejíž tloušťku je potřeba určit. Tento přístroj je schopen automaticky rozeznat feromagnetické kovy, jako jsou ocel nebo litina ale i nemagnetické kovy kap patří například hliník, mosaz, měď, bronz, zinek a další. Tímto přístrojem lze například velice snadno, jednoduše a rychle zjistit, zda nebyl například automobil přelakován vlivem opravy po dopravní nehodě nebo zda jeho karoserie nevykazuje závady nebo velké opotřebení. Do vnitřní paměti tohoto přístroje lze uložit až 255 naměřených hodnot, které se mohou kdykoliv poté zobrazit na displeji přístroje. Naměřenou tloušťku vrstvy je možné na displeji přístroje zobrazit v mikrometrech nebo v tisících palce.

Obr. č. 43 - Měřicí zařízení na tloušťku laku Voltcraft SDM-113 (vlastní zdroj)

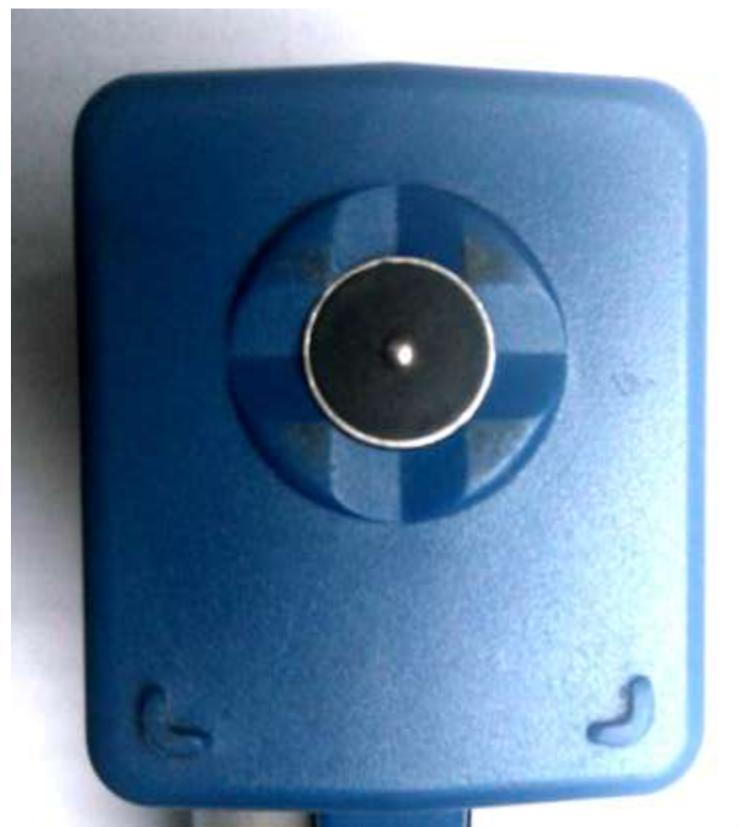
Obr. č. 44 - Detail hlavice měřicího přístroje Voltcraft SDM-113 (vlastní zdroj)

Pro objektivnost měření musela být určena i metodika, respektive způsob měření tloušťky vrstvy laku. Vzhledem k rozměrům měřicího zařízení, spíše tedy měřící části bylo nutné jednoznačně a relativně přesně určit místa měření. Základním úkolem bylo určit místa měření v každém z prostorů tak, aby místa měřená na začátku experimentu odpovídala místům měření po skončení, respektive na konci experimentu. Prostory byly navrženy tak aby na šířku umožnily měření osmi násobku šířky hlavice měřicího přístroje. Výška prostoru byla navržena tak aby umožnila měření tří-násobku výšky hlavice měřicího přístroje. Pro lepší představivost je hlavice zobrazena na obrázku č. 44. Každý prostor tak byl rozdělen na 24 stejných měřených polí umožňující měření vzhledem k rozměrům hlavice přístroje. Plocha jednoho pole odpovídá ploše hlavice přístroje. Jeho měřící část není ovšem umístěna ve středu hlavice, jak je patrné z obrázku č. 44. Měřenému místu v prostorech na vzorcích přibližně odpovídá umístění číslic v tabulkách č. 2 až č. 30.

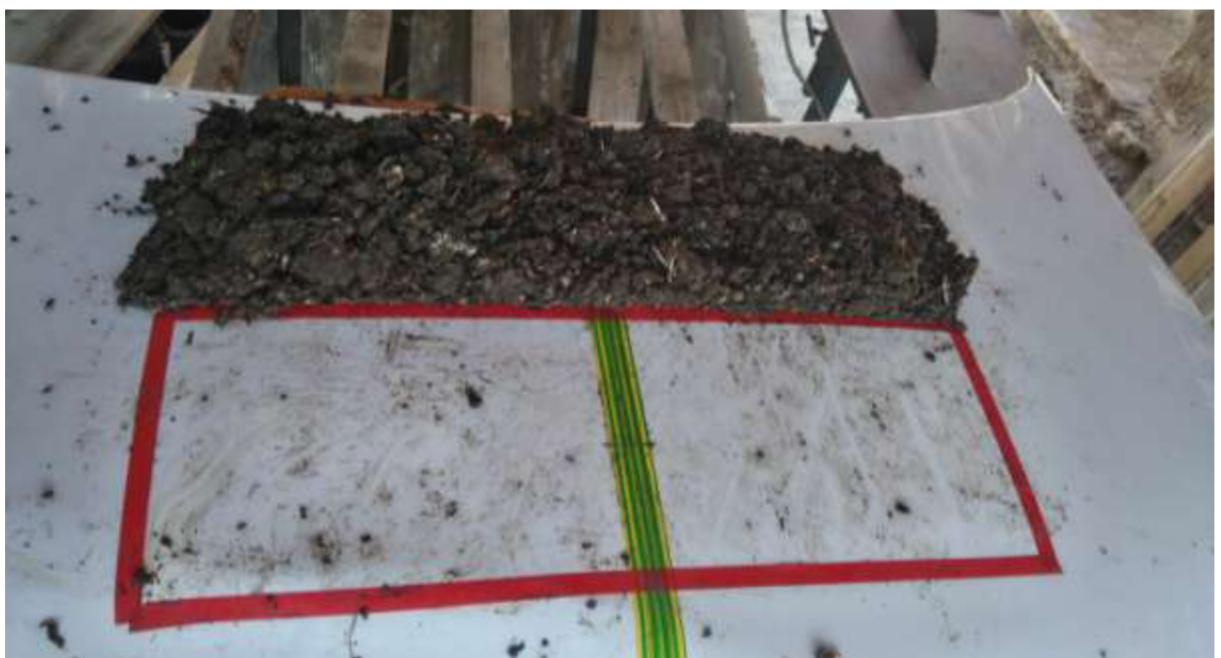
Obr. č. 45 - Vzorek č. 1 v průběhu výměny trusu (vlastní zdroj)

probíhala každých 14 dní trvání experimentu. Tento úkon je znázorněn na obrázku č. 45 až č. 47. Po odstranění trusu z požadovaných prostorů, bylo nutné vždy prostory zbavit zbytků trusu, a to čistou vodou a plátěným hadrem. Poté bylo možné nanést čerstvý trus, jak je znázorněno na obrázku č. 47. Tento cyklus výměny trusu byl dodržován podle časového harmonogramu do konce experimentu. Na obrázku č. 48 je zachycen průběh experimentu, konkrétně stav mezi pravidelnými výměnami trusu.

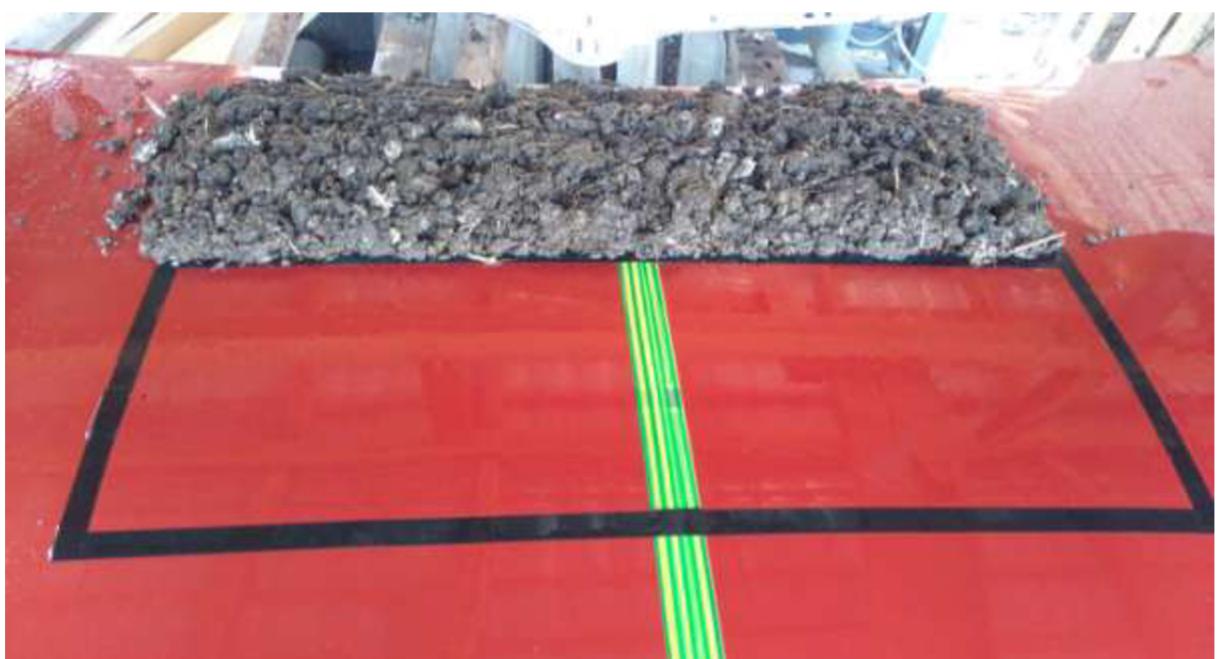
Obr. č. 46 - Vzorek č. 2 v průběhu výměny trusu (vlastní zdroj)

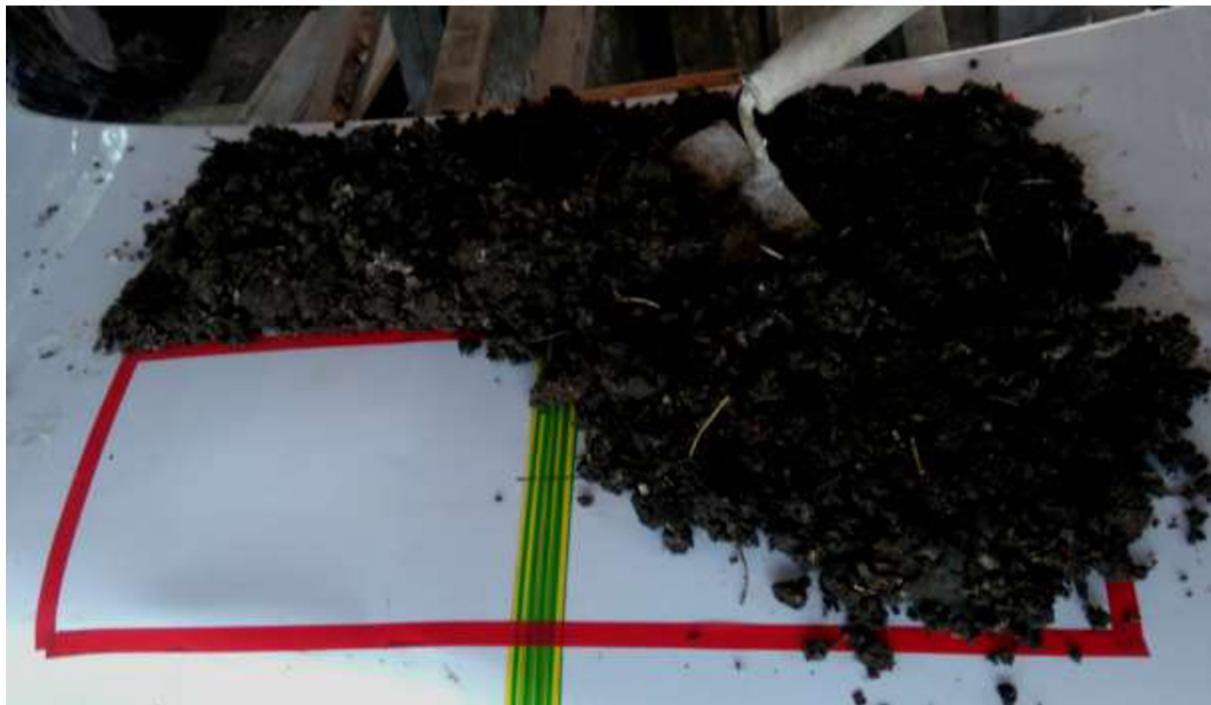
Obr. č. 47 - Vzorek č. 1 při nanášení truska prostory (vlastní zdroj)

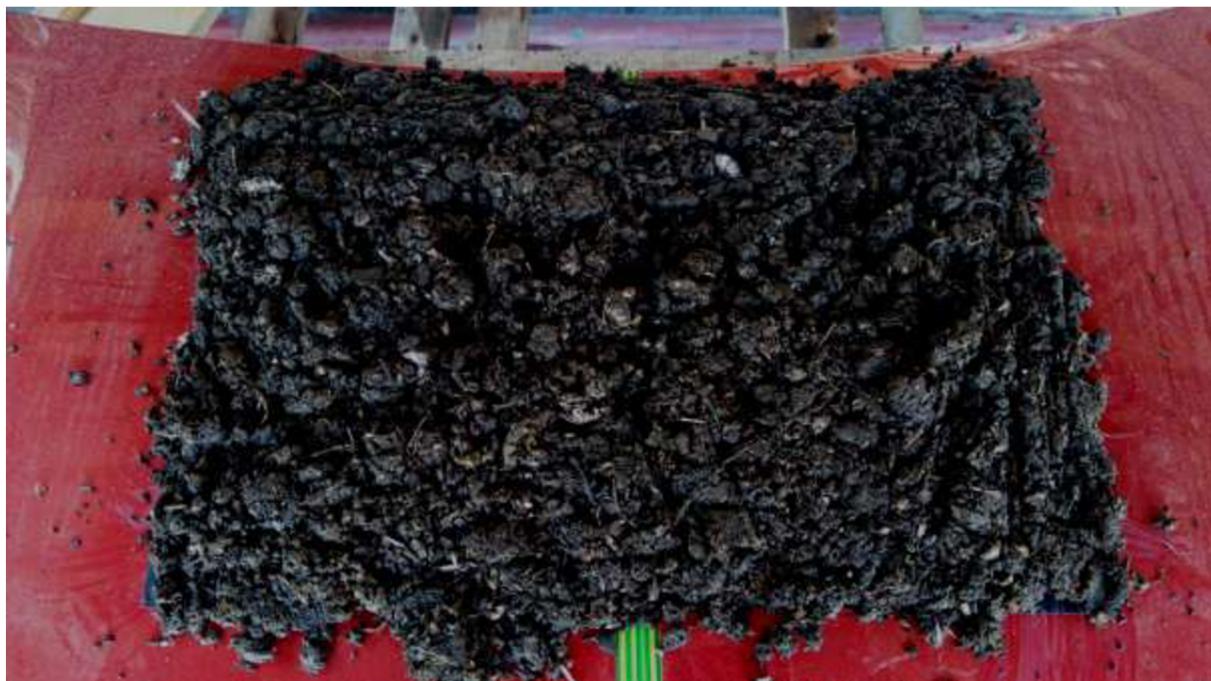
Obr. č. 48 - Vzorek č. 2 v průběhu experimentu (vlastní zdroj)

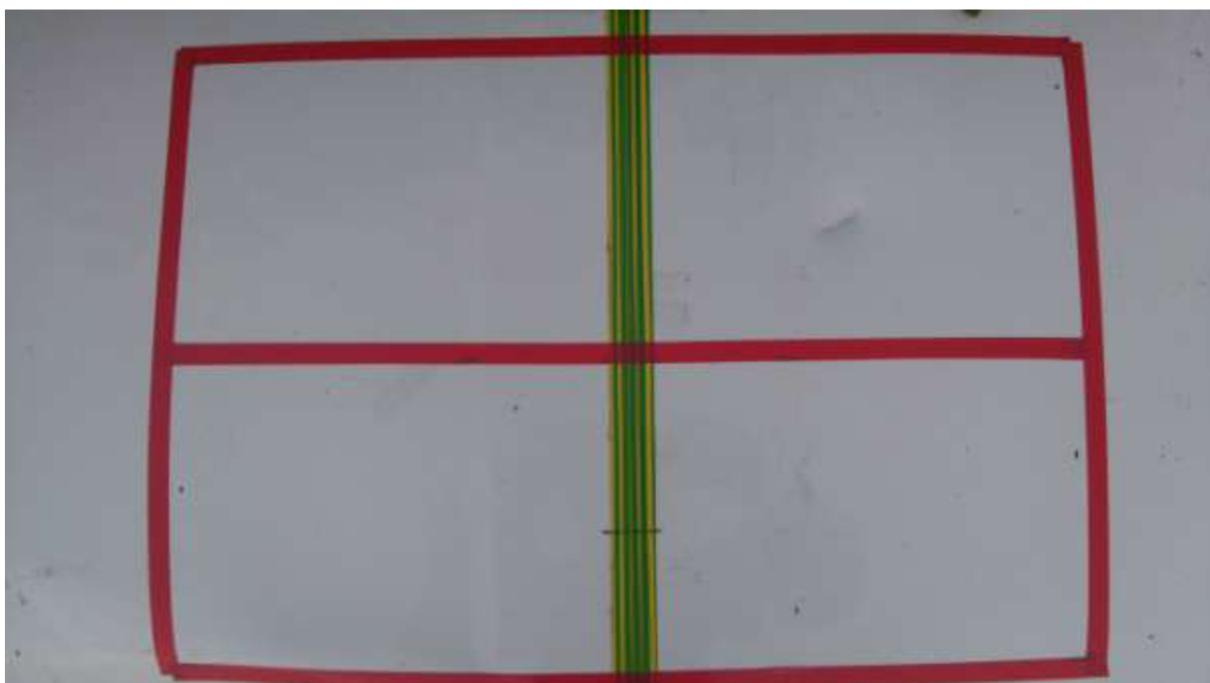
Obr. č. 49 - Vzorek č. 1 po ukončení experimentu (vlastní zdroj)

s cyklickým režimem výměny trusu, tedy v prostorech P3 a P4 došlo k mírné změně jasu laku. V případě vzorku č.1, který je znázorněn na obrázku č. 49, to nelze říct s jistotou. Již od začátku experimentu nedá na tomto vzorku jas dost dobře poznat, jednak proto, že byla barva tohoto vzorku bílá a jednak proto, že lak byl už tak opotřebován. Při pohledu spíše připomínal matný povrch, tedy povrch bez lesku.

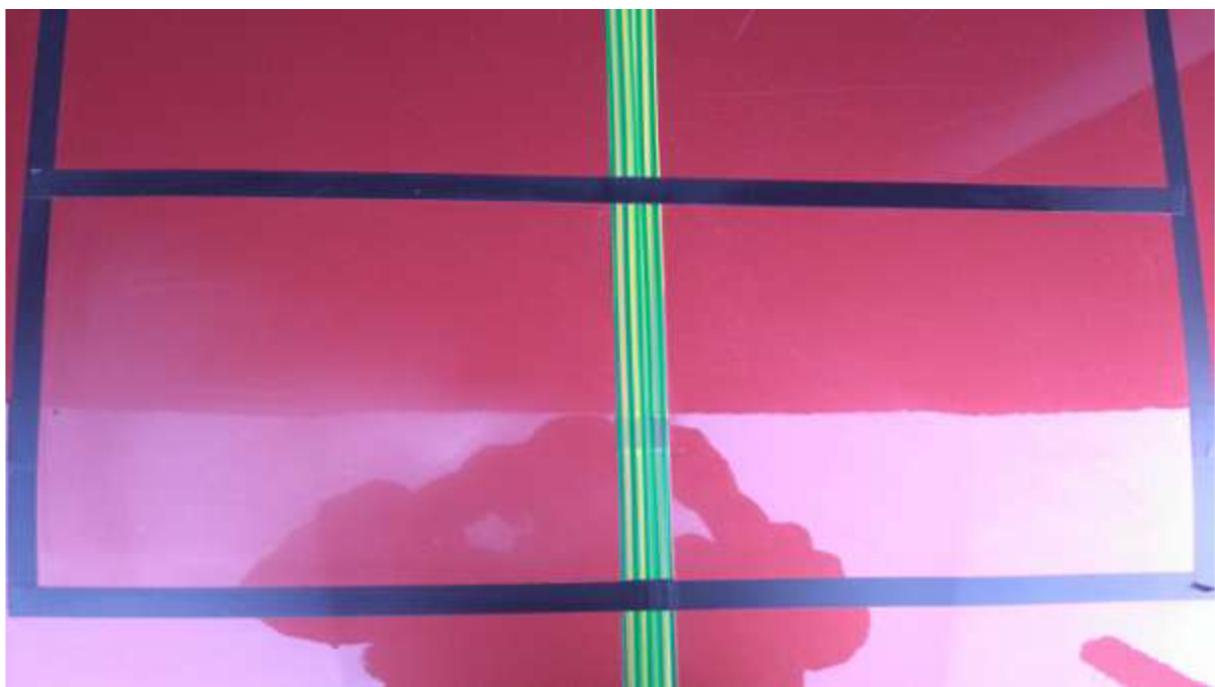
Obr. č. 50 - Vzorek č.2 po ukončení experimentu (vlastní zdroj)

Oproti tomu na vzorku č. 2, jenž je znázorněn na obrázcích č. 50 a č. 51 lze při dobrém úhlu pohledu a osvětlení zpozorovat mírné zmatnění ploch prostorů P3 a P4. Na první pohled hned po odstranění trusu na konci experimentu tento jev nebyl patrný, až s odstupem času byl ten vizuální defekt zpozorován. Oba vzorky byly poté důkladně umyty z důvodu vyloučení vlivu znečištění na vizuální dojem. U vzorku č. 1 však toto nebylo stále možno posoudit. Po oschnutí byl rozdíl v jasu vybraných prostorů opět identifikován, jak je znázorněno na obrázku č. 51. Po opakovaném omytí za pomoci autošampónu a následném pokusu o vyleštění pomocí látkových hadříků, se stav povrchu moc nezlepšil. Lze tak předpokládat, že je tento jev trvalý. Tato vada by byla ale zřejmě odstranitelná za pomoci průmyslového leštění. Poškození není tak závažné.

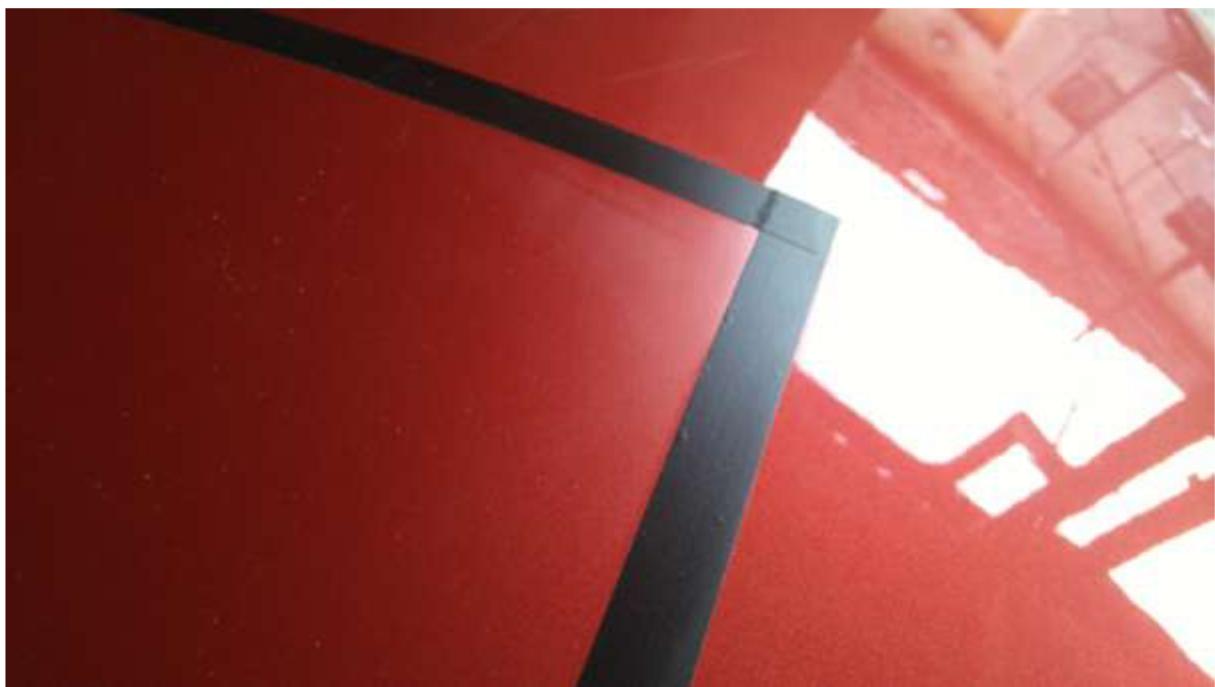
Obr. č. 51 - Detail vzorku č.1 po ukončení experimentu (vlastní zdroj)

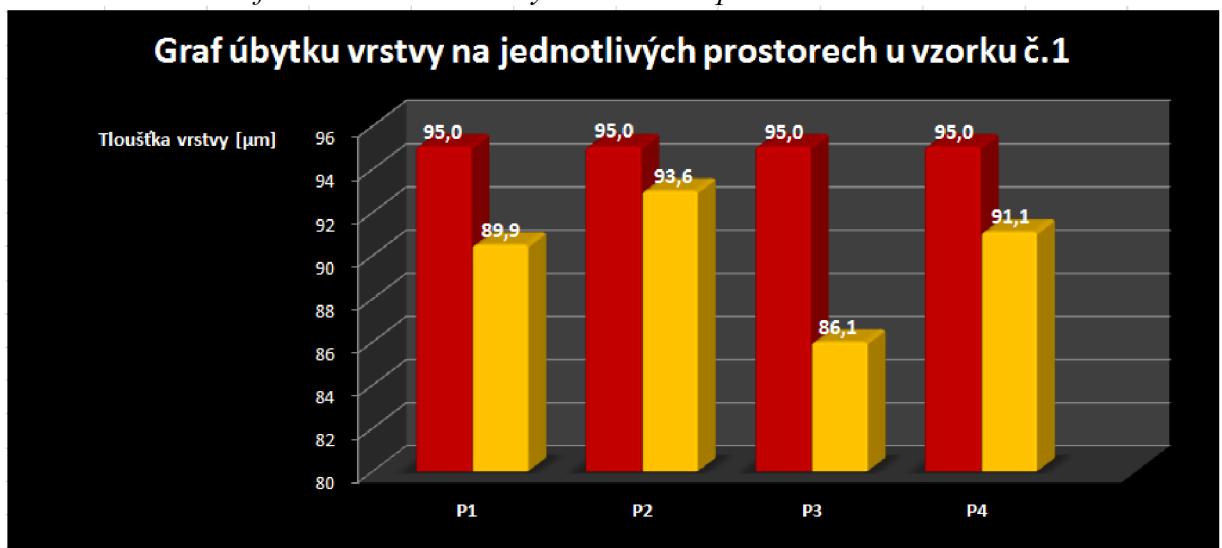
Graf č. 1 - Znázornění úbytku vrstev na prostorech vzorku č. 1

Z naměřených hodnot vyplývá, že znečištění karoserie vozidla ptačím trusem má prokazatelně vliv na tloušťku vrstvy laku. Působení trusu bylo v každém z prostorů trochu jinak intenzivní, agresivní. V následujících tabulkách a grafech jsou uvedené hodnoty úbytku tloušťky laku během experimentu. Tyto hodnoty byly získány odečtením výsledné hodnoty na konci experimentu od výchozí hodnoty v daném poli před experimentem. U prostorů ošetřených ochranným prostředkem byly výsledné hodnoty odečteny od naměřených hodnot po aplikaci prostředku. Z výsledných hodnot je patrné, že lak na vzorku č.2 je vůči ptačímu trusu odolnější. Zeslabení vrstvy laku však nebyl jediný projev působení trusu. V prostorech

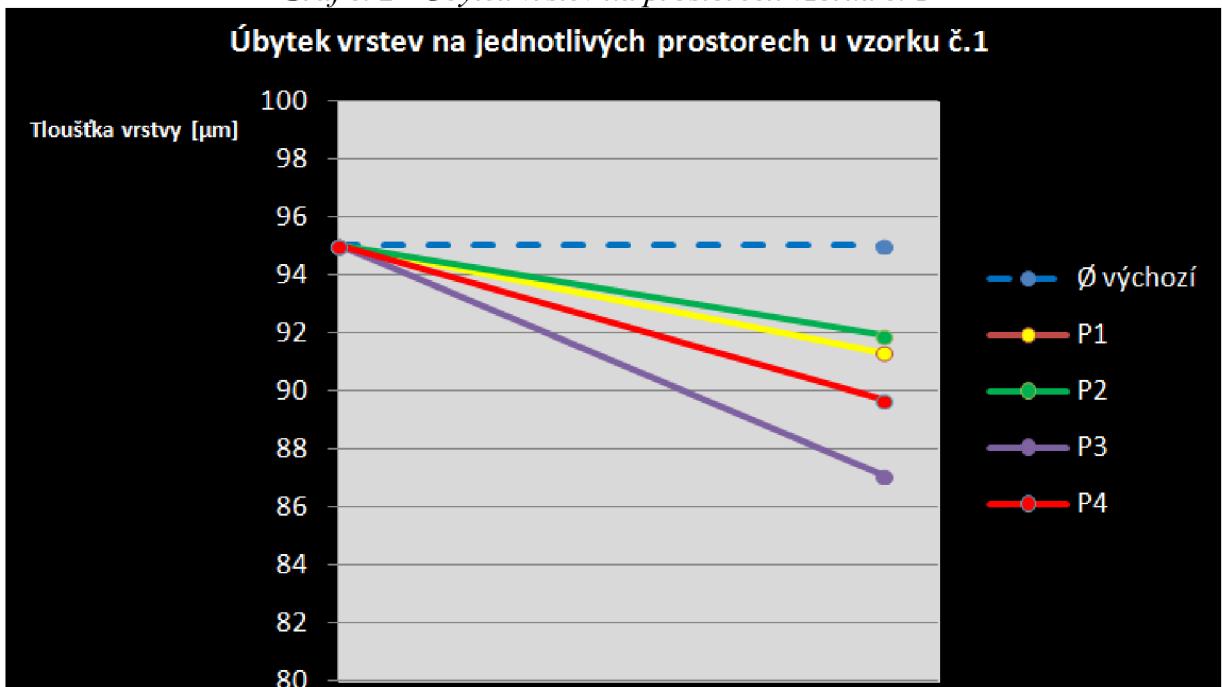
Graf č. 2 - Úbytek vrstev na prostorech vzorku č. 1

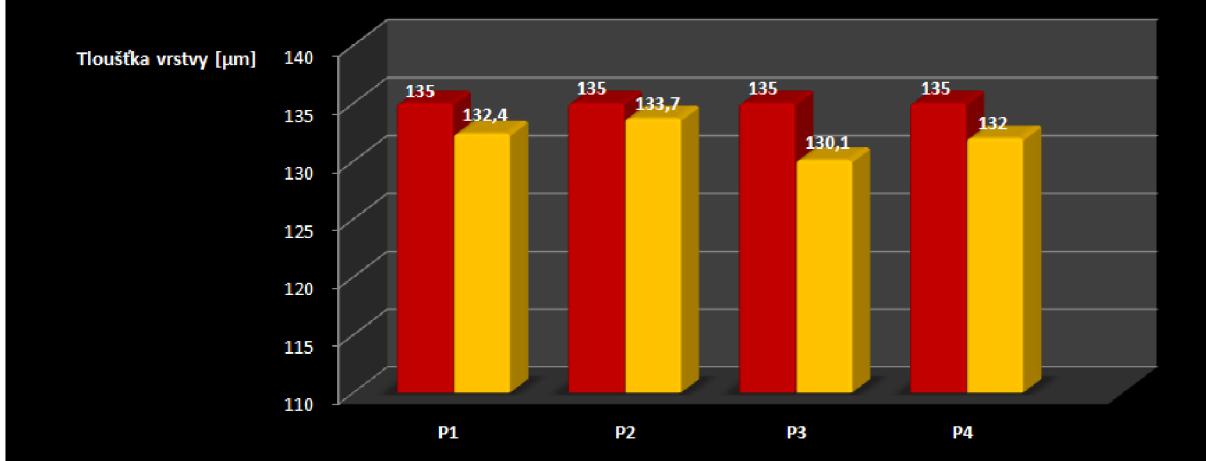
Graf č. 3 - Znázornění úbytku vrstev na prostorech vzorku č.2

**Graf úbytku vrstvy na jednotlivých prostorech u vzorku č.2**

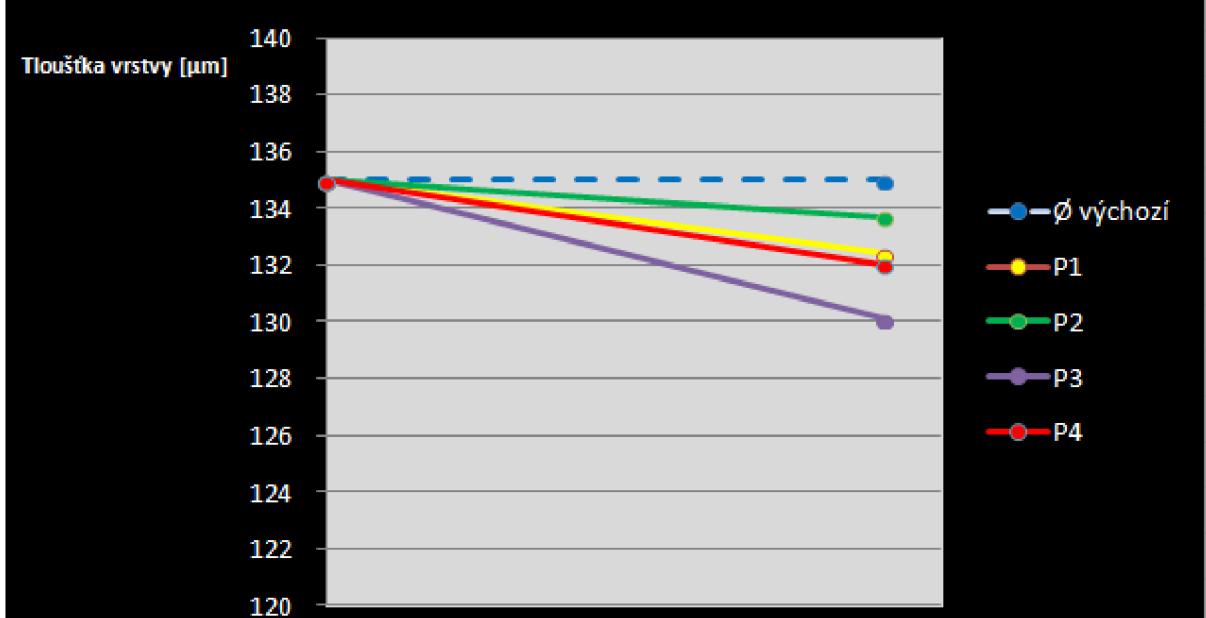
Graf č. 4 - Úbytek vrstev na prostorech vzorku č.2

**Úbytek vrstev na jednotlivých prostorech u vzorku č.2**
