ČESKÁ ZEMĚDĚLSKÁ UNIVERZITA V PRAZE

**VLIV HNĚDOUHELNÉHO DOLU TURÓW
NA PODZEMNÍ VODU V DOTČENÉ
ČÁSTI ČESKÉHO POHRANIČÍ**

DIPLOMOVÁ PRÁCE

PRAHA, 2021

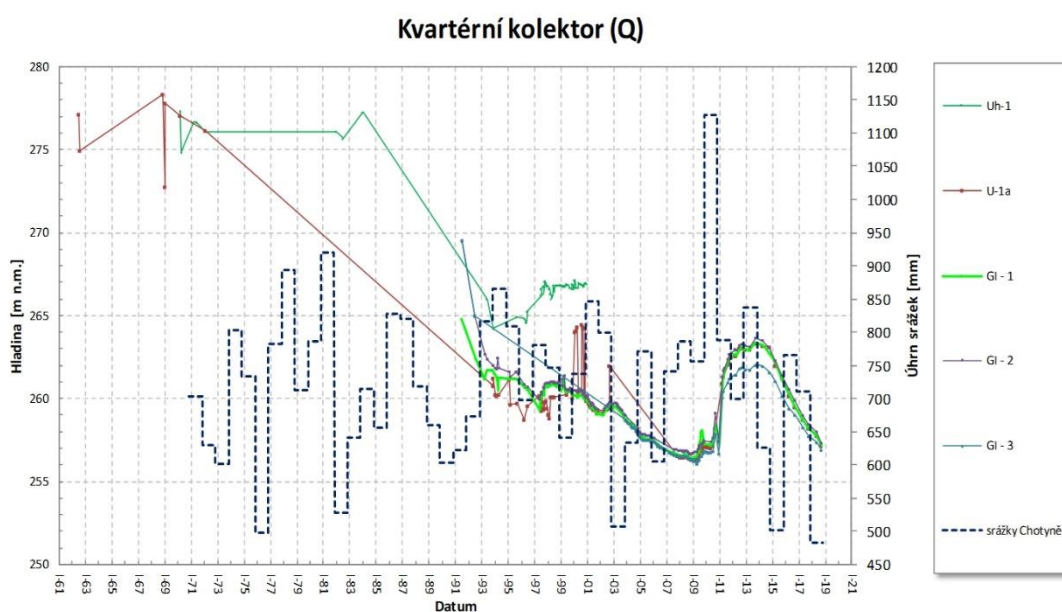
Obr. 6: Vývoj hladin v jednotlivých monitorovacích vrtech kvartérního kolektoru (převzato z: Datel a Hrabánková, 2020).

Venera a kol. (2021) uvádí, že v jímacím zdroji Uhelná v období 1962-1972 docházelo ke kolísání hladiny podzemní vody na maximální úrovni a v zásadě k její stagnaci. V následujících letech 1973-1992 nebyla sledována hladina ve svrchních kolektorech na našem území. Až v roce 1993 byl zahájen pravidelný monitoring hladin podzemní vody, který zjistil stav v Uhelné o 13-15 m níže než ve sledovaném období do roku 1972. Během let 1993-2009 byl sledován pokles o dalších 6-7 m. V důsledku povodní v roce 2010 začal skokový nárůst hladin ve svrchních kolektorech, který trval až do roku 2014, kdy hladina dosahovala dokonce výše než na začátku 90. let 20. stol. Rok 2015 je definován jako počátek období hydrologického sucha a v tomto čase dochází setrvale k poklesu hladin podzemní vody až na historické minimum.

Datel a Hrabánková (2020) zmiňují, že křivky terciérních kolektorů jsou na české a polské straně podobné. Na polském území je však kvartér od terciéru lépe oddělen. Z toho vyplývá, že kvartérní hladiny zde nevykazují větší poklesy a srážky na ně mají významný vliv. Období největších poklesů na českém území nemají bohužel v Polsku ekvivalent, protože se zde měří až v posledních 30 letech. Vzhledem k převažující výškové úrovni kvartéru (270-290 m n. m. v Polsku, na rozdíl 256-261 m n. m. v ČR) je možné, že k tak velkým poklesům hladin tam nikdy nedošlo. Všechny výše uvedené monitorovací vrty byly uvedeny do činnosti zhruba před 30-40 lety a jsou na hranici životnosti. Z důvodu zpřesnění a získání dalších relevantních údajů byla v roce 2020 stávající monitorovací síť doplněna o dalších 12 vrtů sledujících stav podzemních vod (viz obrázek č. 5). Rozmístěny jsou v především na menším území Uhelné. Investorem je ČGS v rámci projektu „Turów – II. Etapa
