PROBLEMATIKA VLÉTNUTÍ DO IMC BĚHEM LETU VFR

THE ISSUE OF ENTERING IMC DURING VFR FLIGHT

BACHELOR'S THESIS

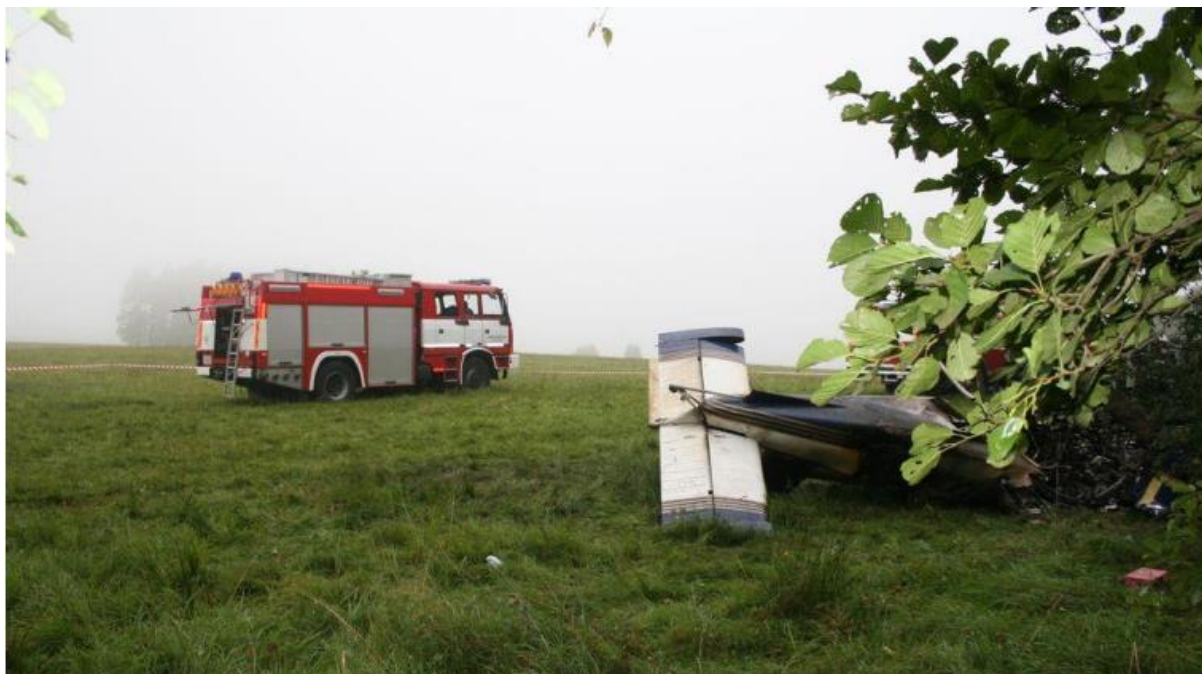
Letoun nakonec dopadl na kraj lesa pod úhlem 25–30° a následně se převrátil na záda. Po nárazu došlo k požáru zejména v prostorách motoru, centrolánu a kabiny. Tímto byl letoun zničen a oba muži zahynuli.

Lékařská expertiza poukázala na to, že vzhledem k vletnutí do nízké husté oblačnosti a ztrátě prostorové orientace, byli muži vystaveni stresu. Jejich následné rozhodnutí, pokračovat v naplánovaném letu i přes velmi špatné počasí, společně s nezvládnutou pilotáží, vedlo k tragické nehodě.

Obr. 1: Havarovaný letoun na zádech – viz. Zdroj 11

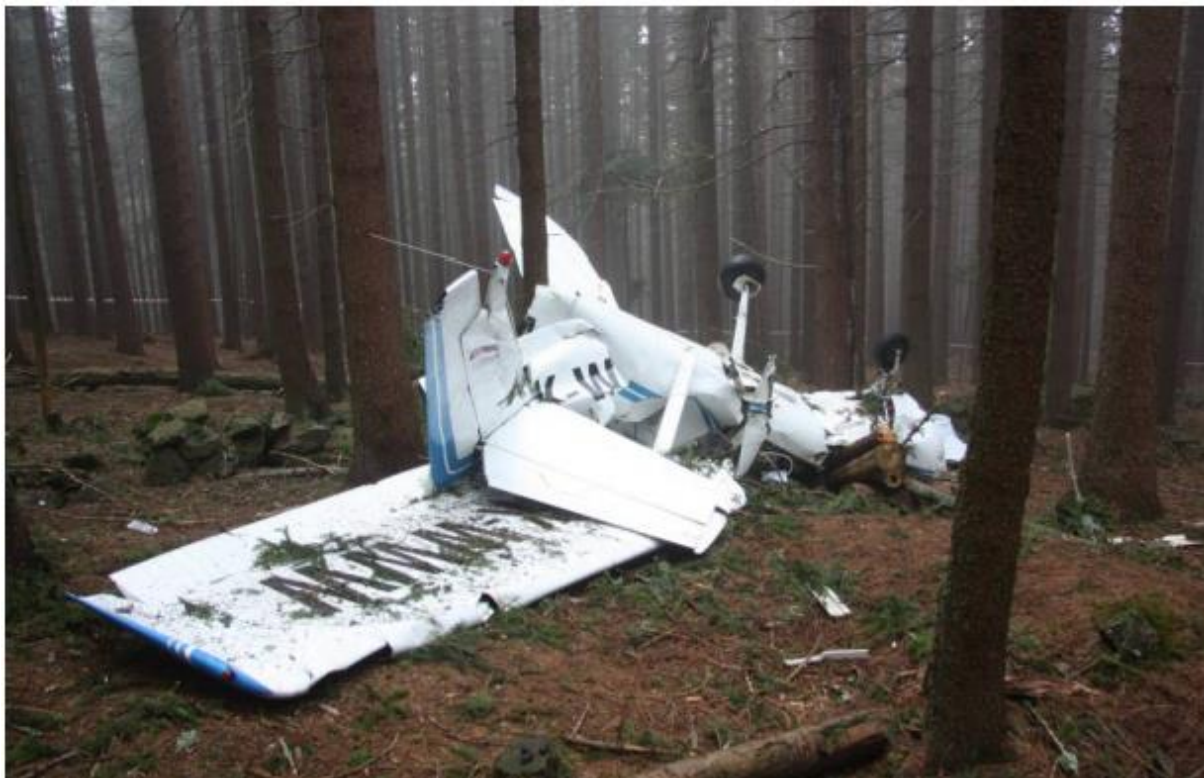
Charakter letové trajektorie po ztrátě viditelnosti naznačuje, že si pilotka do posledních okamžiků nebyla vědoma hrozícího nebezpečí. Z důvodu nedostatku zkušeností a pravděpodobné snahy vést letadlo podle vizuální reference se zemí a přirozeného horizontu, pilotka nestoupala do doporučené hladiny.

Obr. 2: Trosky letounu po dopadu – viz. Zdroj 12

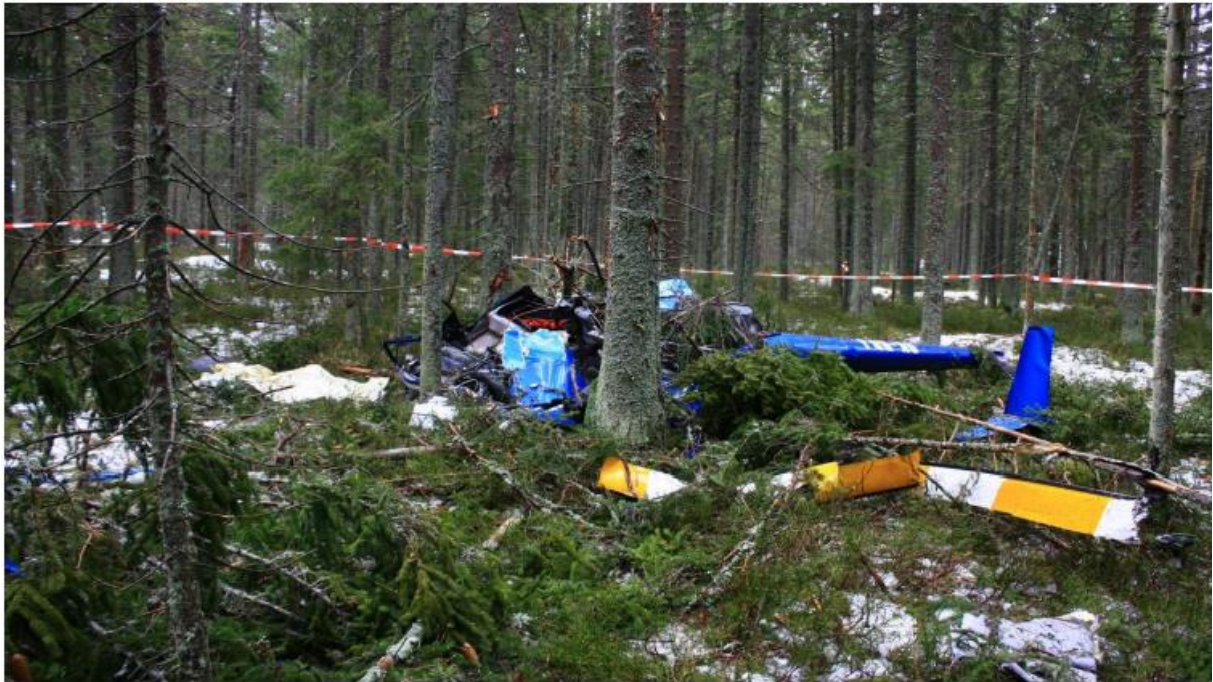
Standartní vzlet se asi po 450 m změnil, když pilota pravděpodobně zaskočila zhoršená dohlednost. Vrtulník výrazně zpomalil, přerušil stoupání a změnil kurz mírně doleva. Pokračoval nad stoupajícím terénem asi 350 m a udržoval si vertikální rozestup asi 25 m od vrcholků stromů. Stoupání mu pravděpodobně znemožnila nízká oblačnost, proto se rozhodl pro otočku o 90° a pokračování v letu na kraj lesa. V průběhu toho ale opět klesal, a to až na 42 m AGL. Povětrnostní podmínky nedovolovaly pokračovat v letu, a protože pilot pravděpodobně vlétl do oblačnosti, rozhodl se otočit stroj o 180°, ve snaze opět z oblačnosti vyletět. To se mu však nepodařilo a asi po dalších 300 m se po ztrátě orientace zřítil do lesa.

Obr. 3: Vrtulník po pádu v lese – viz. Zdroj 14

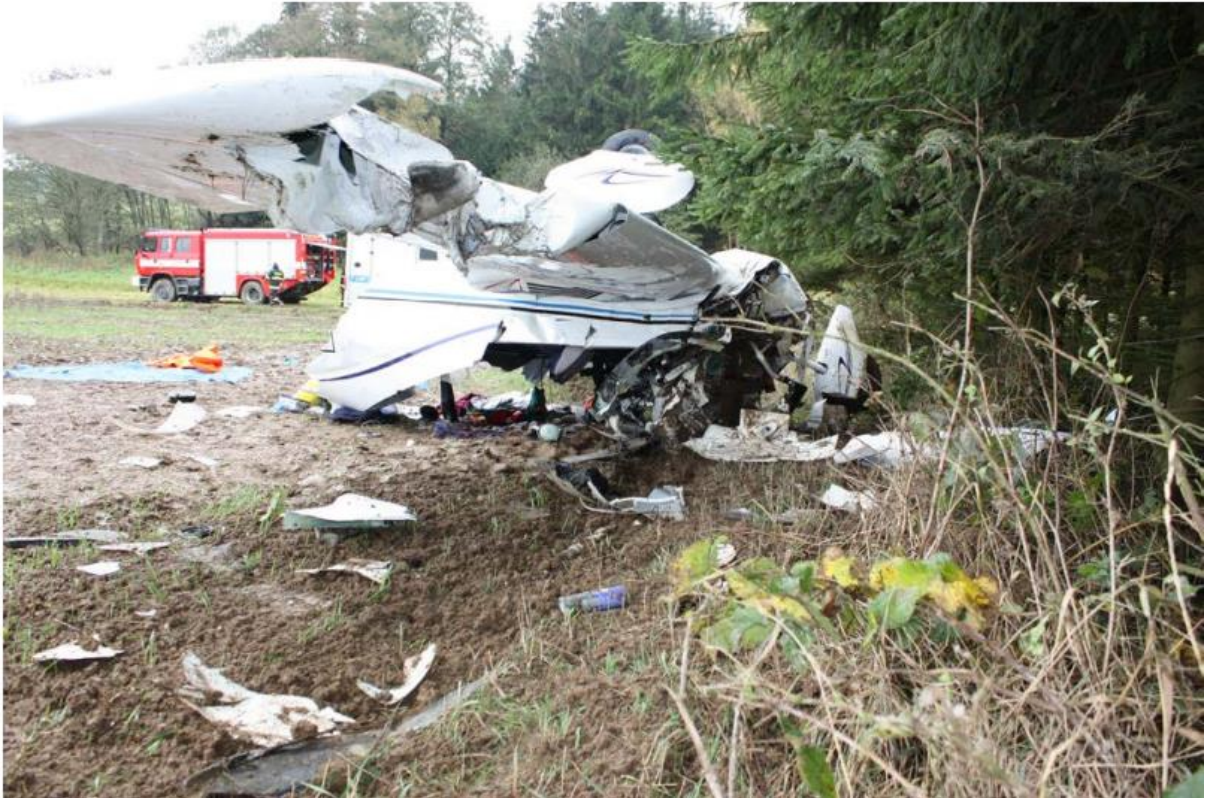
Při přiletu letounu do této oblasti pilot provedl sérii levých zatáček po dobu 55 minut, po kterých hodnotil nastalou meteorologickou situaci. Nakonec se pilot rozhodl pro bezpečnostní přistání na pole, kde se pohyboval muž se zemědělským strojem. Během přistání se však letoun pohyboval jen s malou rychlostní rezervou nad pádovou rychlostí, bez klapek a s větší hmotností, než bylo povoleno. Samotný přistávací manévr pak probíhal za velmi nízké dohlednosti, pilot ztratil přirozený horizont a letoun v malé výšce narazil do zakrytých vrcholů stromů. Po nárazu do pravého křídla se letoun prudce otočil, narazil levým křídlem, přetočil se na záda a z výšky asi 10 m spadl na zem.

Podle závěru vyšetřovatelů k nehodě a zničení letadla došlo v důsledku špatného vyhodnocení místních meteorologických podmínek, které se zhoršily pod minima pro VFR lety, dále z důvodu rozhodnutí pokračovat v letu, místo opuštění těchto podmínek, a také kvůli pokusu přistát bez vizuální reference. K situaci přispěla i pilotova neznalost místní topografie a z toho vyplývající nebezpečí rychle se měnícího počasí i nedostatečná meteorologická příprava právě pro tuto oblast.

Obr. 4: Zničený ultralight – viz. Zdroj 13

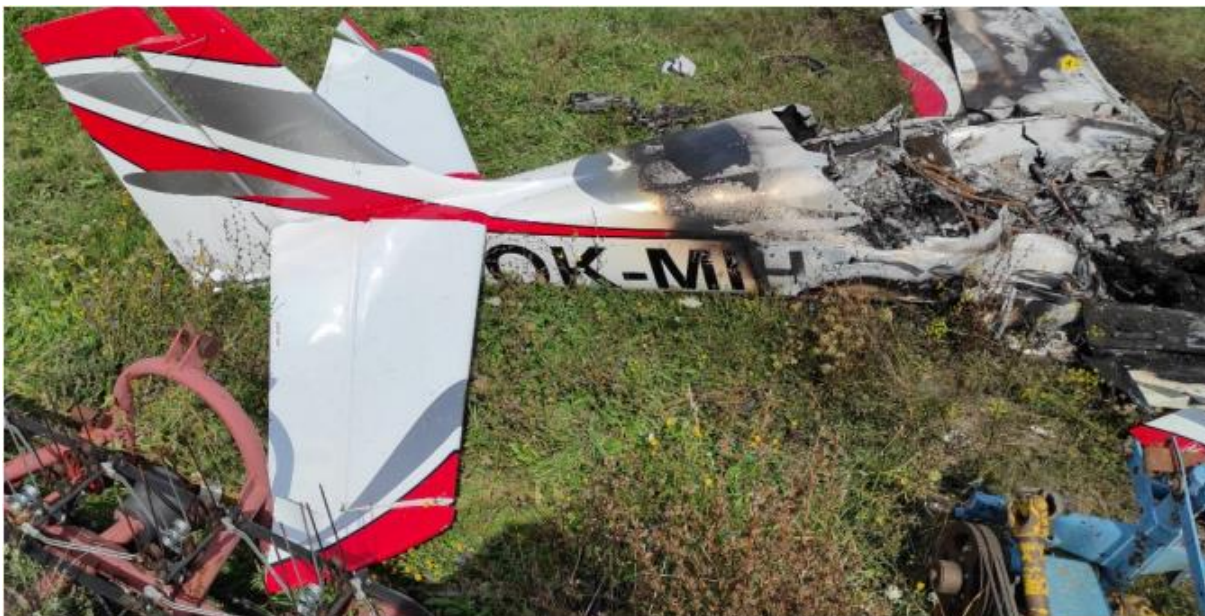
Z radarového záznamu vyplývá, že pilot začal točit levotočivou stoupavou zatáčku, během které ztrácel rychlost až k hranici pádové rychlosti. Následně se letadlo ocitlo v levotočivé vývrtce, kterou pilot nezvládl včas vybrat a následoval zničující náraz do země. Letoun na zemi začal hořet, hlavně v oblasti kabiny a motorového prostoru.

Obr. 5: Ohořelý vrak letounu – viz. Zdroj 10
