## PROBLEMATIKA VLÉTNUTÍ DO IMC BĚHEM LETU VFR

THE ISSUE OF ENTERING IMC DURING VFR FLIGHT

### BAKALÁŘSKÁ PRÁCE

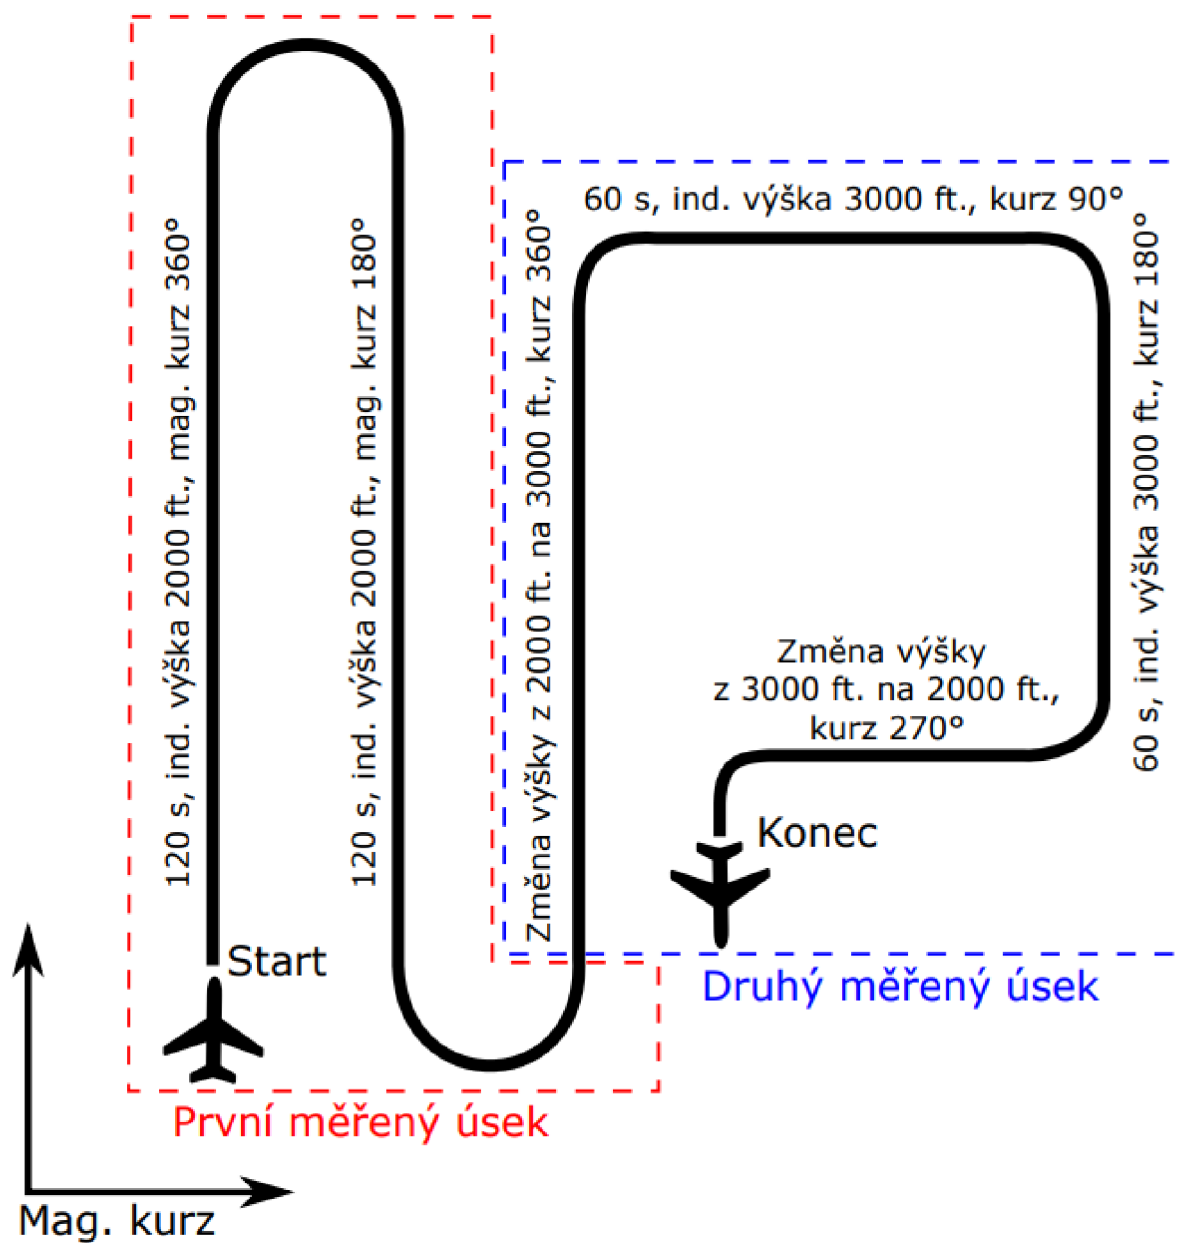
Obr. 6: Znáornění návrhu měřené tratě

Úsek	Popis	Kurz	Čas
1	Stoupání přímým letem z 2 000 ft na 3 000 ft	360°	-
2	Horizontální zatáčka	090°	30 s
3	Horizontální let	090°	1 min
4	Horizontální zatáčka	180°	30 s
6	Horizontální let	180°	1 min
7	Horizontální zatáčka	270°	30 s
8	Klesání přímým letem z 3 000 ft do 2 000 ft	270°	-
9	Horizontální zatáčka	180°	30 s

Cílem této části je porovnat data od šesti pilotů s plánovanou tratí a zanalyzovat, zda tuto trať jsou piloti schopni zaletět bezpečně. V případě nestandardního průběhu pak vyhodnotit danou situaci. Porovnávanými faktory budou primárně výška, magnetický kurz a rychlost letu. Tato rychlost pro let není definována, ale pro provedení bezpečného letu je zásadní, aby nebyly překročeny rychlostní limity.

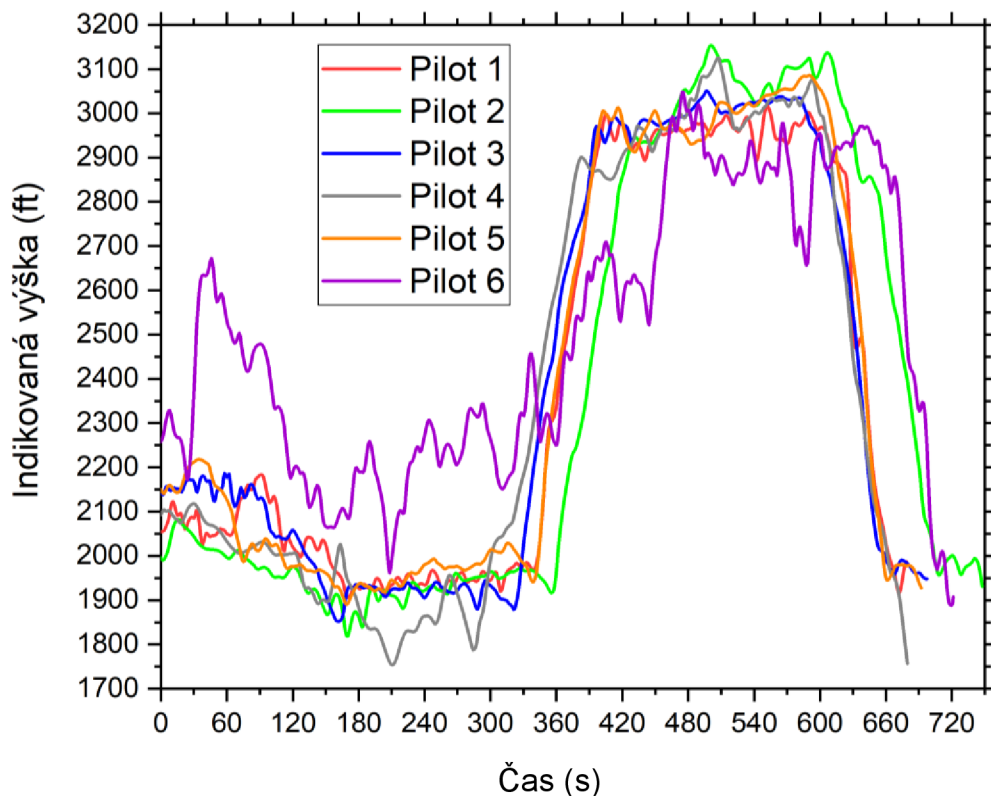
Graf 1: Znárodnění celkového průběhu výšky všech pilotů

Už při prvním pohledu na graf 1 je zřejmé, že i přes zdánlivě jednoduché instrukce nebylo pro piloty snadné udržet požadovanou výšku. Všichni, kromě pilota 2, začali svůj let výš, než bylo určeno, ovšem, než skončil první úsek, tak tuto výšku většinou podklesali, jak je vidět na grafu 2. U většiny pilotů je také vidět, že jejich klesání nebylo náhlé, ale že probíhalo postupně, mírně a neplynule. U pilota 4 jde dokonce o klesání až do výšky 1 754 ft, což je o 246 ft níže, než byla plánovaná výška. V případě neznámého či hornatého terénu by se mohlo jednat o let ohrožující situaci.

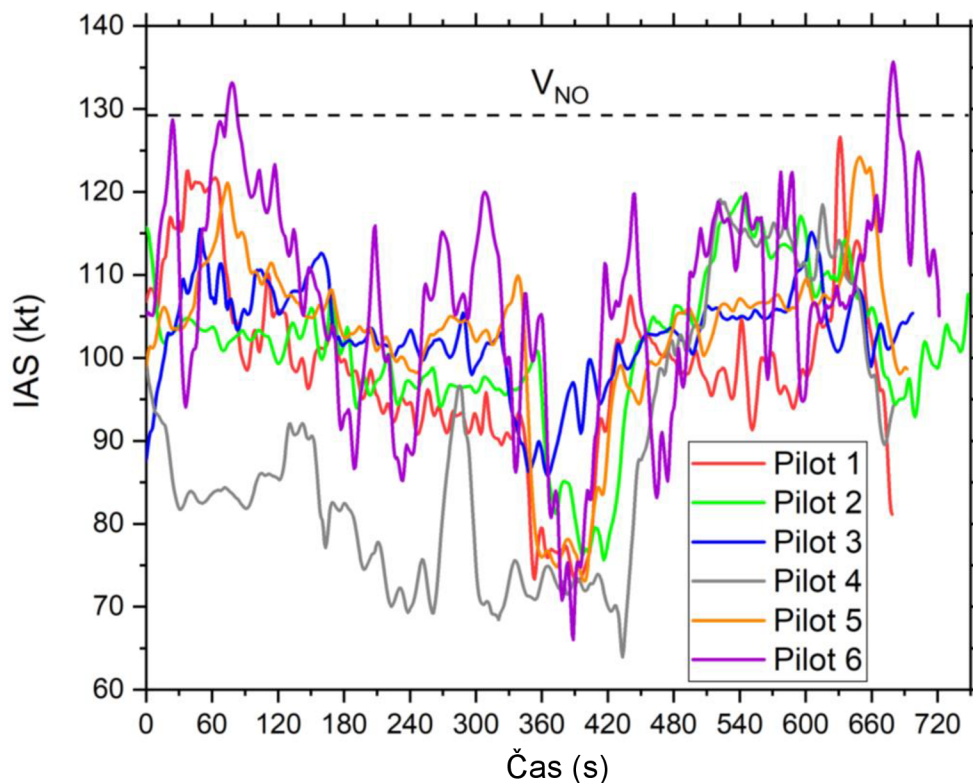
Graf 8: Rychlosti všech pilotů po celou dobu letu

Na grafech 8 a 9 je patrné, že rychlosti pilotů byly jednak různé a velmi nestálé. Pokles rychlosti skoro u všech pilotů, probíhající okolo 420. sekundy, je způsoben stoupáním do vyšší výšky. Ale ani zde není nižší rychlost držena na stálé úrovni.

Pro toto měření je důležitá rychlost  $V_{NO}$ , kterou by pilot neměl překročit mimo oblast klidného vzduchu, případně s velkou opatrností. Pro lepší znázornění a rychlé postřehnutí této rychlosti zde končí zelené značení na rychloměru a začíná žluté.
