# ČESKÁ ZEMĚDĚLSKÁ UNIVERZITA V PRAZE

Technická fakulta

# Diagnostika vozidla s použitím zařízení VAG COM

bakalářská práce

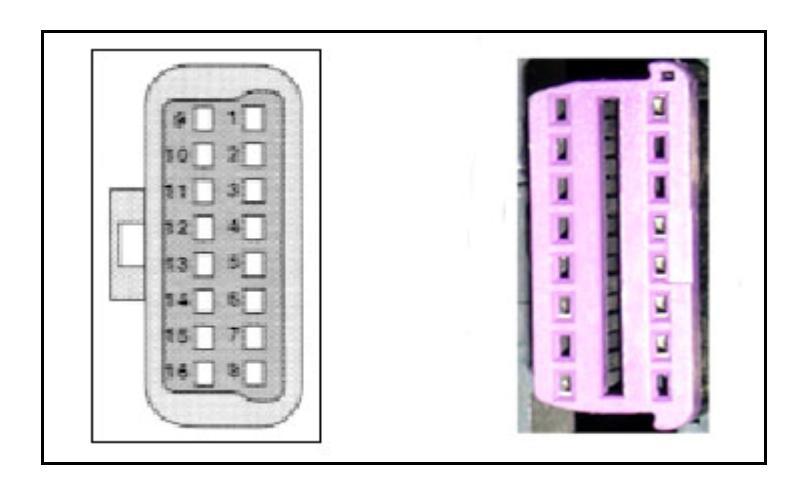
# Obr. 1 Konektor CARB

Konektor CARB je 16 pinová zásuvka viz obr.1. Dvanáct pinů z této zásuvky je obsazeno přesně podle normy ISO-9141. Zbylé čtyři piny nejsou v normě nadefinovány.

- 7 a 15 slouží k přenosu dat podle normy DIN ISO 9141-2,
- 2 a 10 slouží k přenosu dat podle normy SAE J 1850,
- 3, 11 a 12 datová sběrnice vozidla (propojení řídící jednotky ve vozidle)
- 4 kostra vozidla (karoserie),
- 5 kostra signálu,
- 6 CAN HIGH (ISO 15031-3),
- 14 CAN LOW (ISO 15031-3).

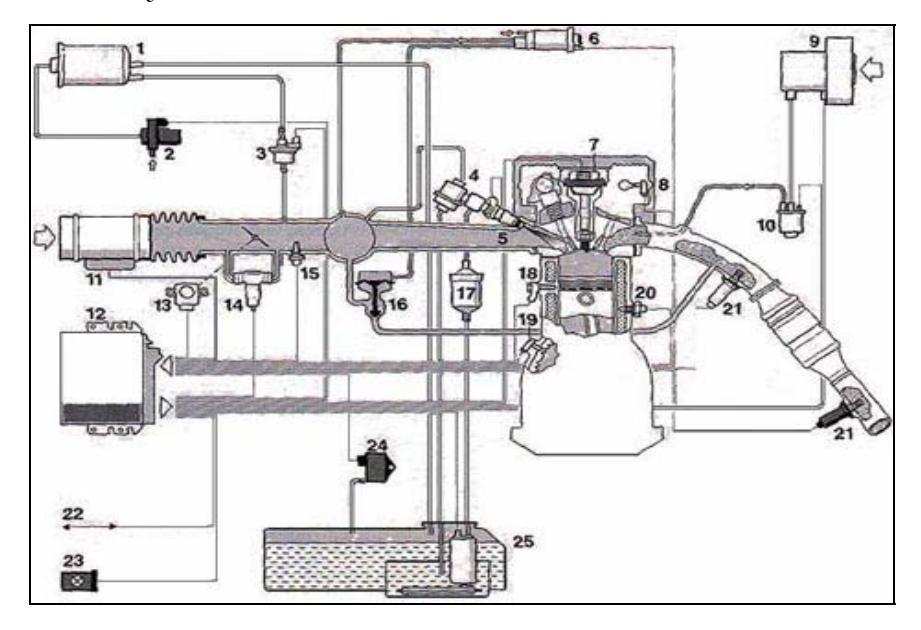
Obr. 2 Systém Bosch Monotronic M5

Nejpodstatnější částí veškerých těchto systémů je řídící jednotka, která řídí celý chod motoru pomocí sledování jednotlivých senzorů a čidel a jejich následným vyhodnocováním zjišťuje i případné chyby v systému. Chyby sděluje řidiči kontrolkou popřípadě na LCD displeji a zaznamená do paměti závad. Systém obsahuje mnoho jednotlivých komponentů senzorů, čidel, elektroventilů atd. V následujícím textu jsou podrobněji popsány kontrolní funkce a okruhy, které jsou kontrolovány řídící jednotkou a popis jejich práce.

Legenda: 1 – filtr s aktivním uhlím; 2 – uzavírací ventil filtru; 3 – regenerační ventil filtru s aktivním uhlím; 4 – palivový regulátor tlaku; 5 – vstřikovací ventil; 6 – elektropneumatický převodník recirkulace spalin; 7 – zapalovací svíčka; 8 – snímač polohy vačkového hřídele; 9 – dmychadlo sekundárního vzduchu; 10 – ventil sekundárního vzduchu; 11 – měřič hmotnosti vzduchu; 12 – řídící jednotka; 13 – potenciometr škrtící klapky; 14 – nastavovač volnoběhu; 15 – snímač teplot vzduchu; 16 – ventil recirkulace spalin; 17 – palivový filtr; 18 – snímač klepání; 19 – snímač otáček a polohy klikového hřídele; 20 – snímač teploty motoru; 21 – lambda-sonda; 22 – diagnostické rozhraní; 23 – kontrolka (MIL); 24 – snímač tlaku; 25 – palivová nádrž

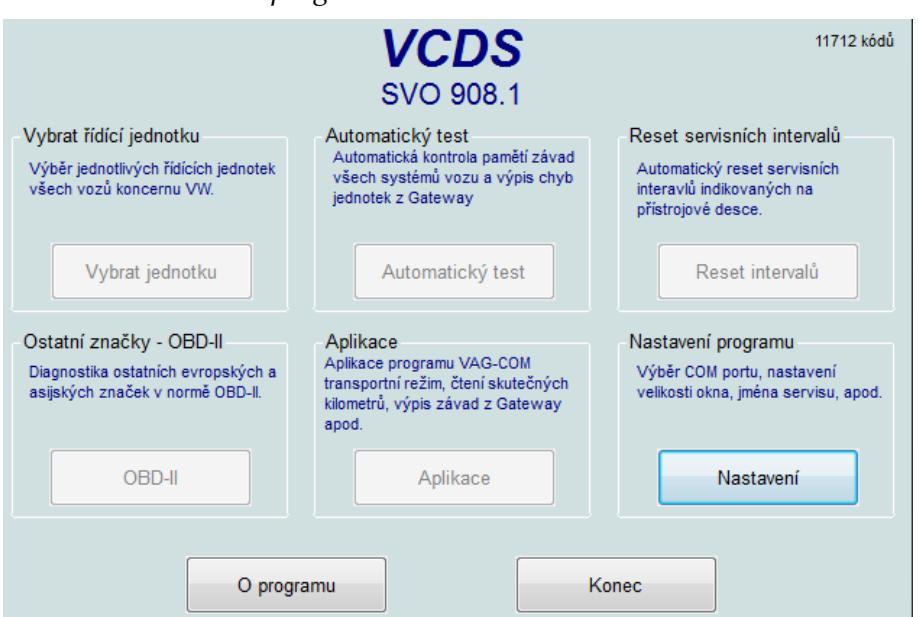
Při spuštění programu VAG-COM se objeví Hlavní okno viz obr. 3. Zde je vidět osm tlačítek a také název programu, pod kterým je napsané číslo současné verze. U šesti tlačítek je stručný popis k čemu daná tlačítka slouží. Tlačítka jsou dále rozebrána podrobněji.

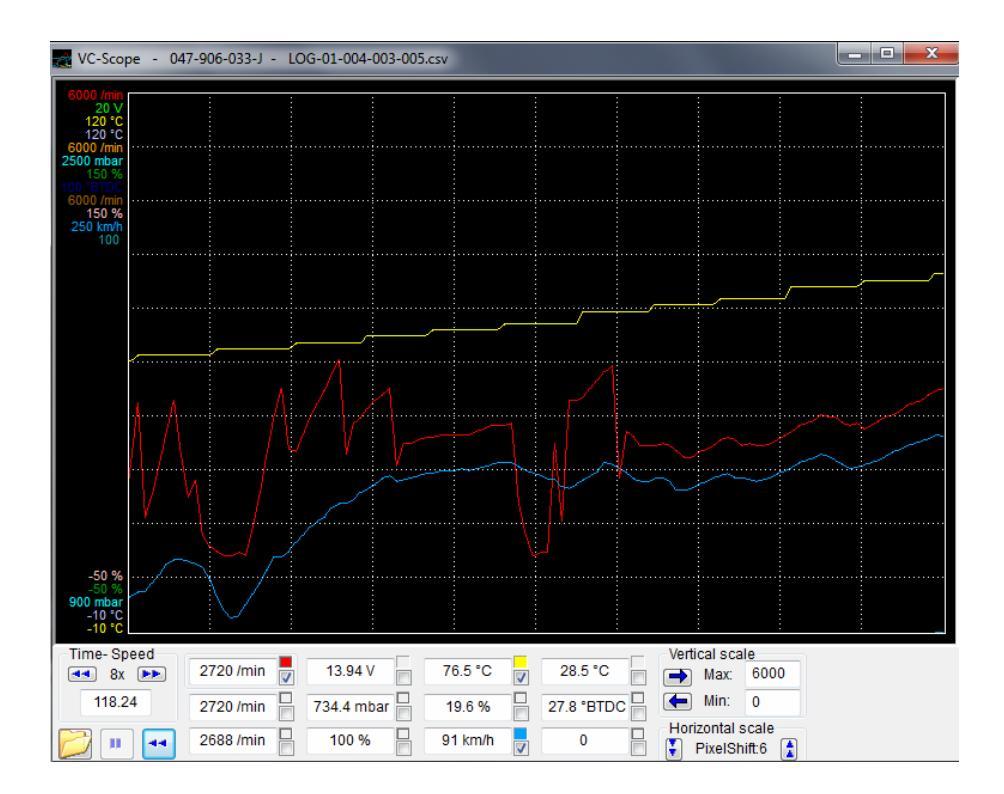
Funkce logovaní je taková nadstavba funkce měřených hodnot. Tato funkce slouží k ukládání dané skupiny měřených hodnot do souboru a k pozdějšímu zkoumání. Znamená to tedy, že uživatel si navolí dané sledované skupiny v měřených hodnotách a následně spustí jejich nahrávání a to za pomoci funkce logování. Data se zaznamenávají do zvoleného a pojmenovaného souboru v počítači. Při spuštěném logování je možnost provést zkušební jízdu a po ukončení si ze souboru zpětně vyčíst data a to buď v podobě tabulky nebo grafu. Jestliže je požadováno, aby byla shromážděná data vypsána v podobě grafu, musí se použít program VagScope, který je součástí VAG-COM viz obr.7.

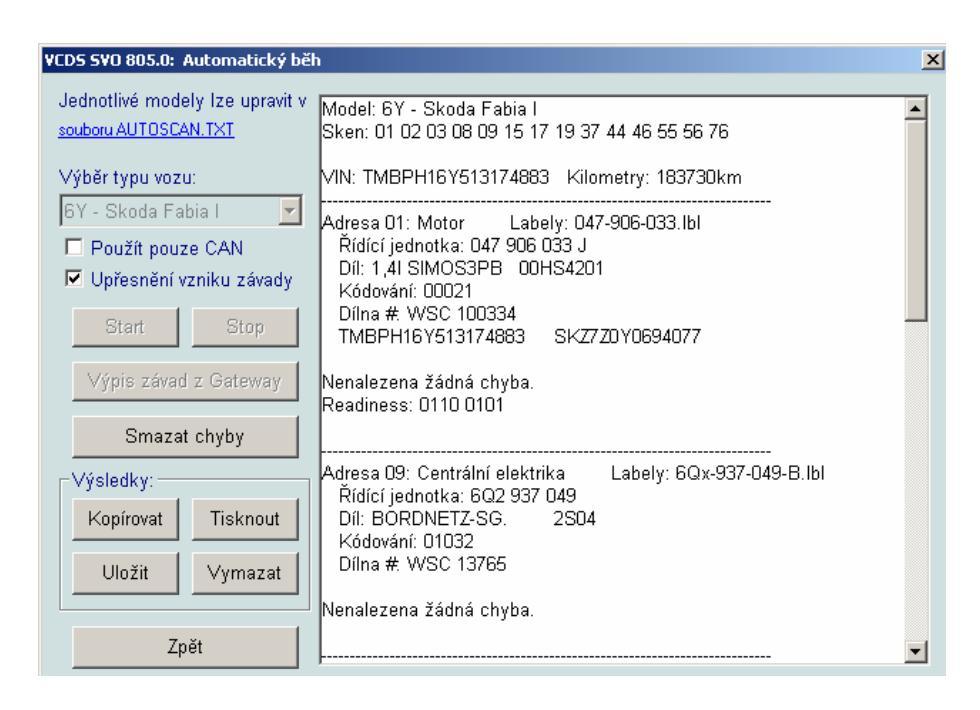
Automatický test vozu je funkce, která usnadňuje vypsání chyb z řídících jednotek vozu. Při spuštění dané funkce program začne sám navazovat postupně spojení se všemi řídícími jednotkami a následně vypisuje jejich zaznamenané chyby v paměti viz obr. 9.

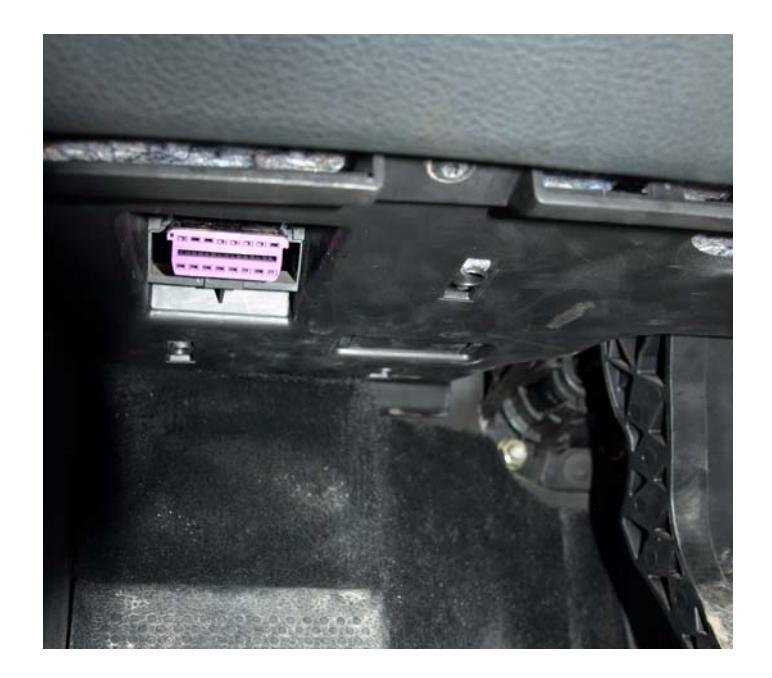
Obr. 11. Pozice diagnostické zásuvky CARB u vozu Volkswagen Passat

Po přijetí vozidla do servisu byl automobil připojen pomocí propojovacího kabelu HEX-USB s notebookem, který obsahuje program VAG-COM. Připojovací zásuvka CARB byla nalezena pod přístrojovou deskou viz obr. 5.

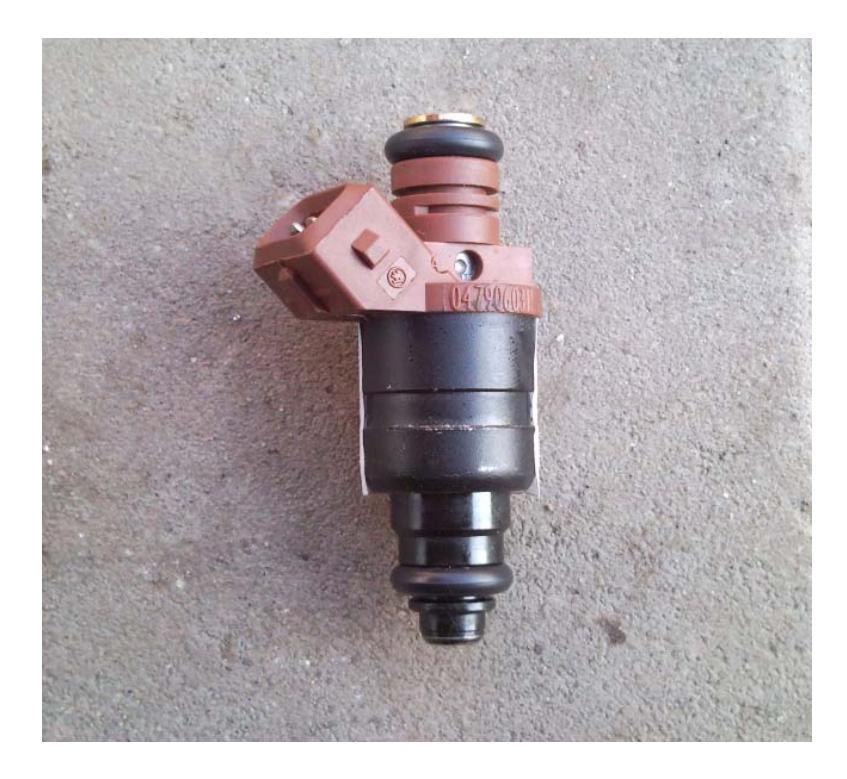
Obr. 15. Vstřikovací ventil pro vůz Škoda Fabia 1.4 MPi

Z tohoto testu je dobře patrné, že stejné chování motoru neznamená stejnou poruchu. Kdyby nebyla možnost použití autodiagnostiky bylo by obtížné diagnostikovat poruchu. Bez použití autodiagnostiky vozu by nejdříve muselo být určeno, jaký válec vynechává a poté zjištěna možná příčina z okruhu zapalování nebo přívodu paliva. Autodiagnostika v tomto případě byla opravdu přínosem. Určila okamžitě, že závada je na třetím válci, dále také, že se jedná o palivovou soustavu, a to konkrétně o vstřikovací ventil.
