## REVITALIZACE VODNÍHO TOKU

REVITALISATION OF A WATER CHANNEL

### BAKALÁŘSKÁ PRÁCE

Bakalářská práce se zabývá návrhem zlepšení současného stavu Biskupického potoka a jeho nivy. Práce je rozdělena na teoretickou a praktickou část. Cílem praktické části je se seznámit s problematikou revitalizací vodních toků a tyto znalosti následně přenést do návrhu. Praktická část se zaměřuje na konkrétní úsek Biskupického potoka. Je v ní popsána lokalita, obsahuje hydraulické výpočty v programu HEC-RAS, kde se nejprve posoudilo stávající koryto a následně i navržené. Prostor je i věnován návrhu soustavy tůní a doprovodné vegetaci. Součástí práce je i výkresová dokumentace.

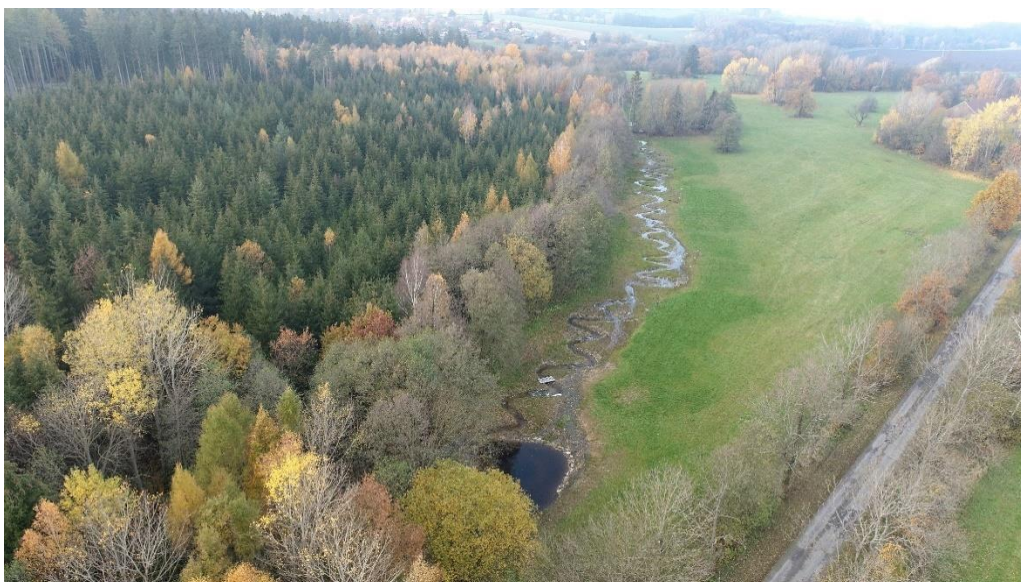
*Obr. 1 Příklad revitalizovaného koryta [3]*

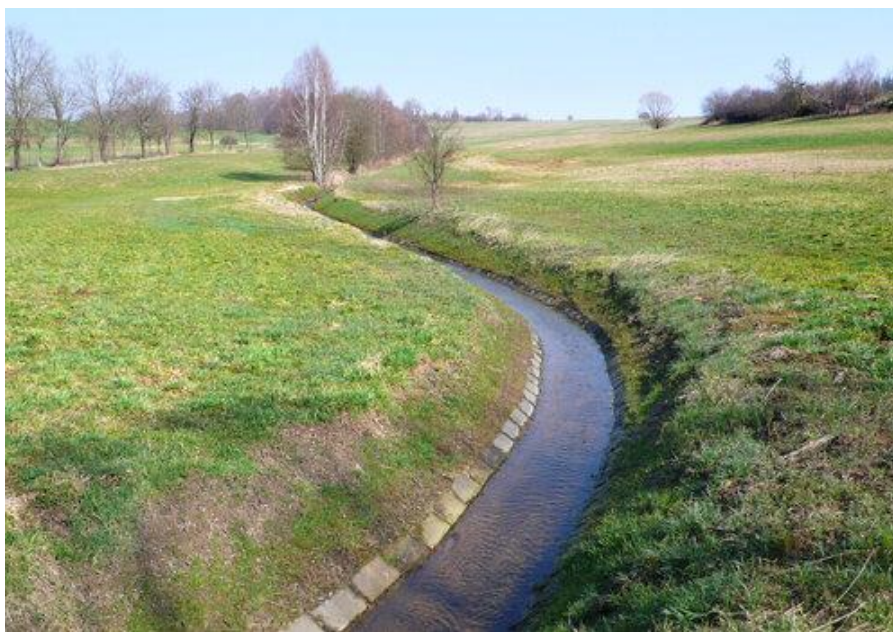
*Obr. 2 Příklad upraveného opevněného potoka [3]*

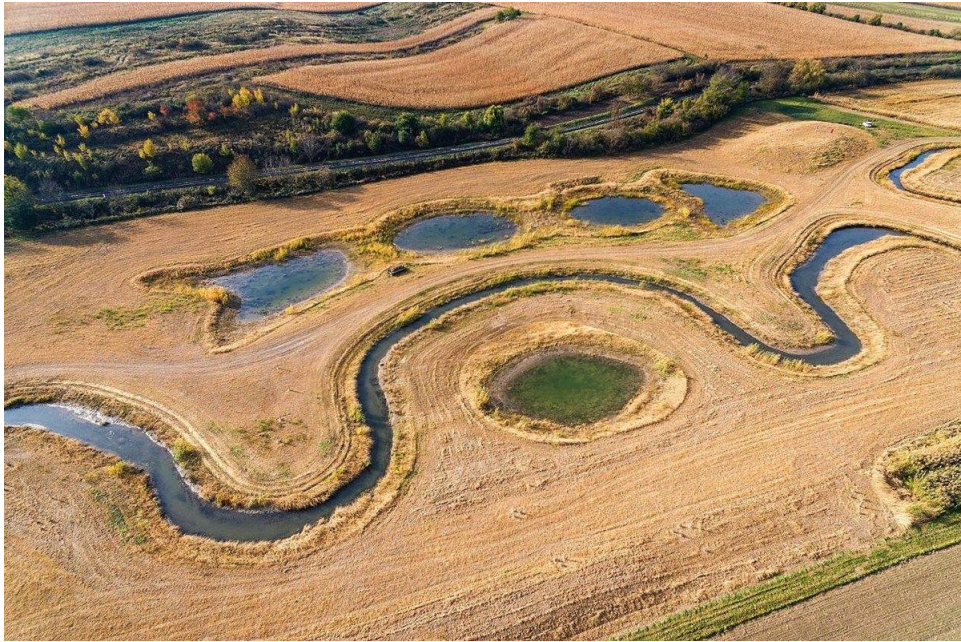
*Obr. 3 Revitalizovaný úsek řeky Trkmanky [7]*

Revitalizovaný úsek řeky Trkmanky se nachází asi 1,5 km od Velkých Pavlovic. Na toku byly v dřívější době provedeny technické úpravy, které koryto zkapacitnily, napřímily a vytvořily příčný profil koryta bez břehových porostů. Snížila se stabilita a členitost toku, což zapříčinilo nadměrné zanášení toku. [7]

Výstavba započala v roce 2020 a byla dokončena na konci roku 2021. Cílem stavby bylo zpomalit odtok vody z území, omezit zanášení koryta a v neposlední řadě obnovit větší biodiverzitu v lokalitě. Celkový úsek toku byl prodloužen o bezmála 400 metrů, byly zde vybudovány výrazné meandry a soustava pěti neprůtočných tůní s malou hloubkou, dno ovšem leží pod hladinou podzemní vody proto, aby bylo docíleno stálé hladiny vody. Revitalizace je i doplněna o vegetační pásmo. Bylo zde vysázeno 180 stromů a přes 400 keřů, které by měly výrazně zlepšit biodiverzitu lokality. Celková cena projektu přesáhla částku 31,5 milionů Kč. [7]

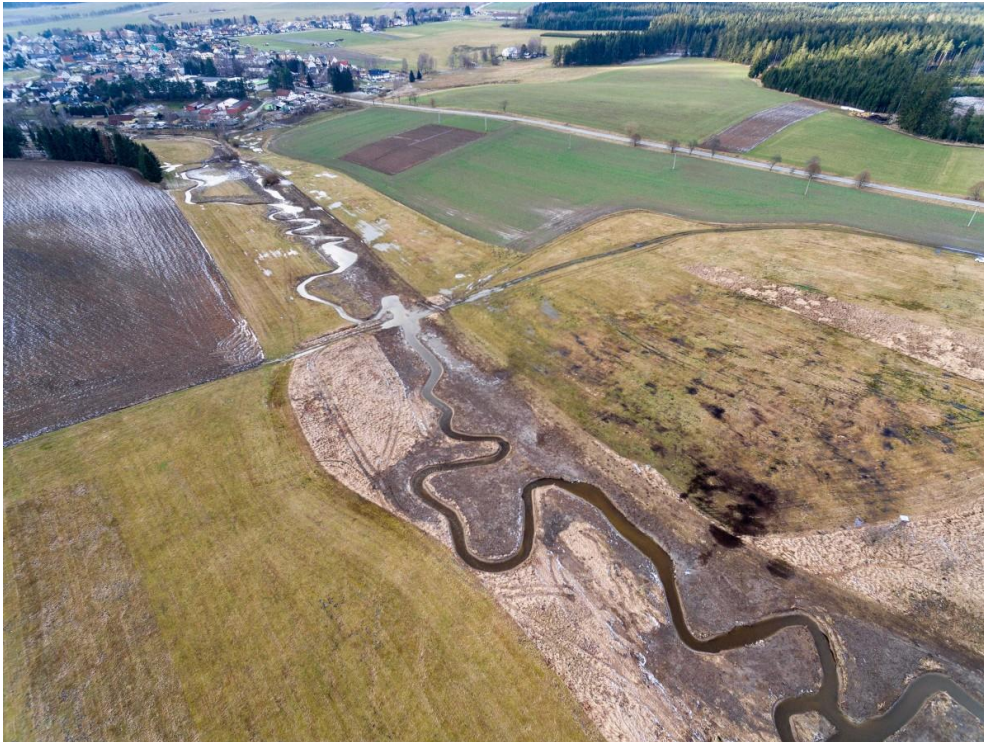
*Obr. 4 Revitalizovaný úsek řeky Svatky [9]*

Práce v intravilánu spočívaly v postavení nové protipovodňové zdi, která byla navýšena o 30 cm. Obdélníkový profil koryta byl nahrazen složeným, skládajícím se z kynety a zatravněných berm. [9]

Pod obcí Herálec byl tok navrácen do původního koryta, tím byla délka řeky prodloužena o necelý kilometr. Zajištěním rozlivu větších průtoků do luční nivy a podpořením retence vody byla celkově podpořena biodiverzita lokality. [9]

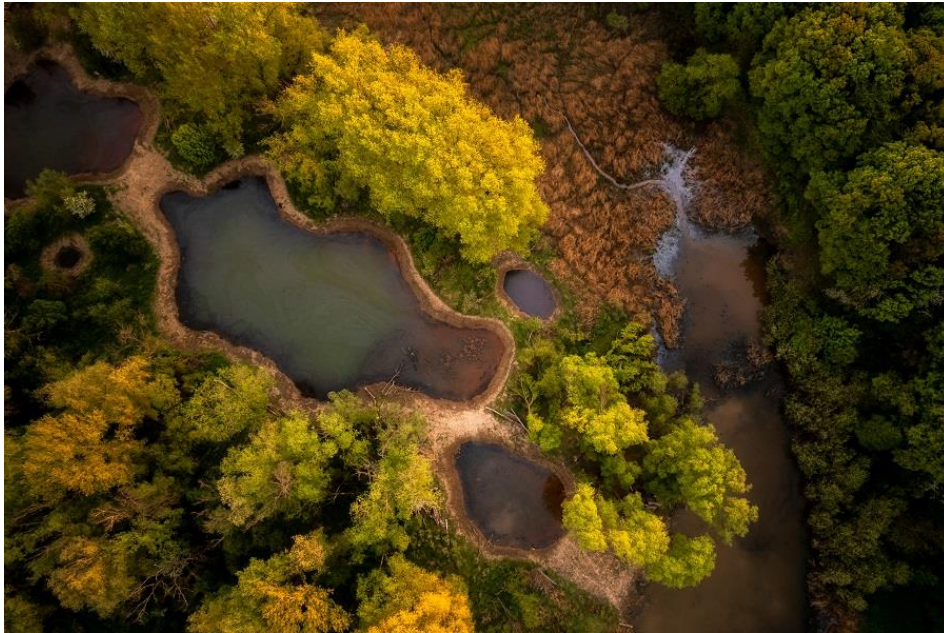
*Obr. 7 Příklad soustavy tůní u obce Řevnice [13]*

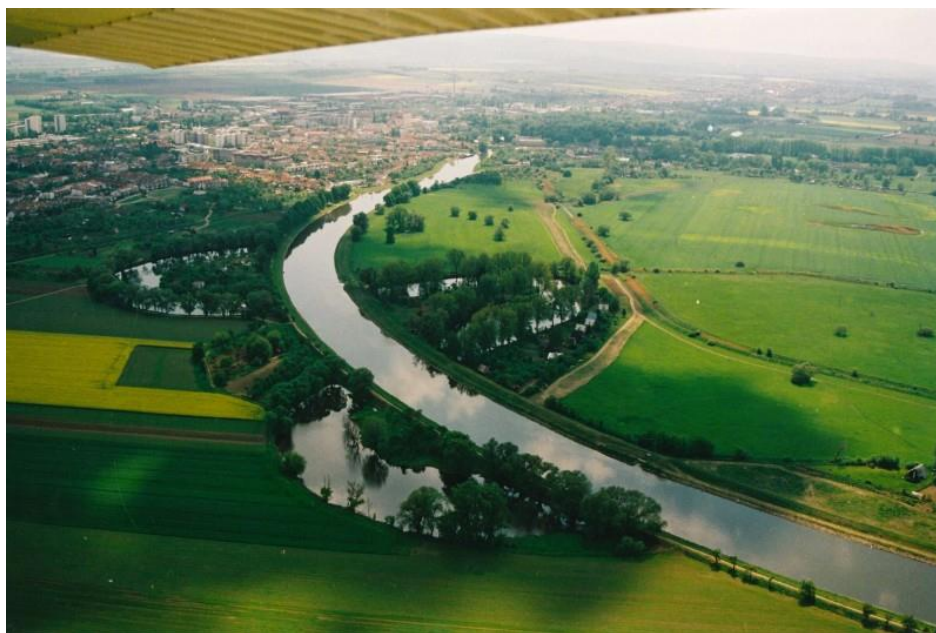
*Obr. 11 Vitovská mrtvá ramena na řece Moravě [30]*

- Vedlejší rameno – rameno probíhající souběžně s hlavním tokem, je stále průtočné;
- Slepé rameno – už není průtočné, ale je stále jedním koncem napojené na aktivní tok;
- Mrtvé rameno – je zcela oddělené od aktivního toku; [4] [12]

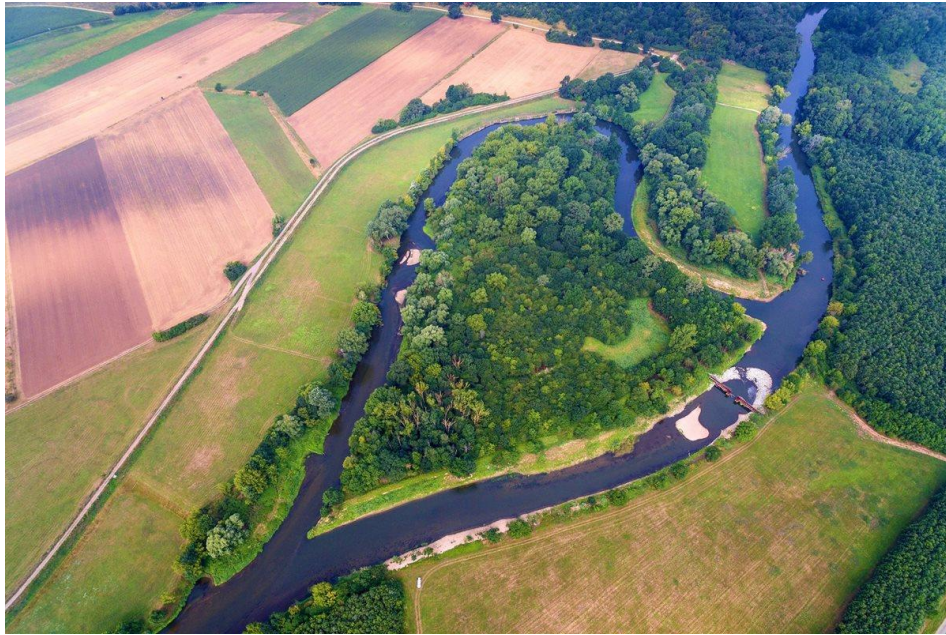
*Obr. 13 Napojení mrtvého ramene na řece Dyje [17]*

Výtečným příkladem oživení mrtvých ramen je projekt na řece Dyji, kdy v letech 2018 až 2019 proběhlo napojení dvou ramen na tok. Jelikož upraveným tokem prochází státní hranice mezi Českou republikou a Rakouskem, muselo být původní koryto ponecháno. Vznikl tak vodní tok s dvěma funkčními rameny. Na napojení spolupracovala česká i rakouská strana a celý projekt stál na 23,5 mil Kč. [17]

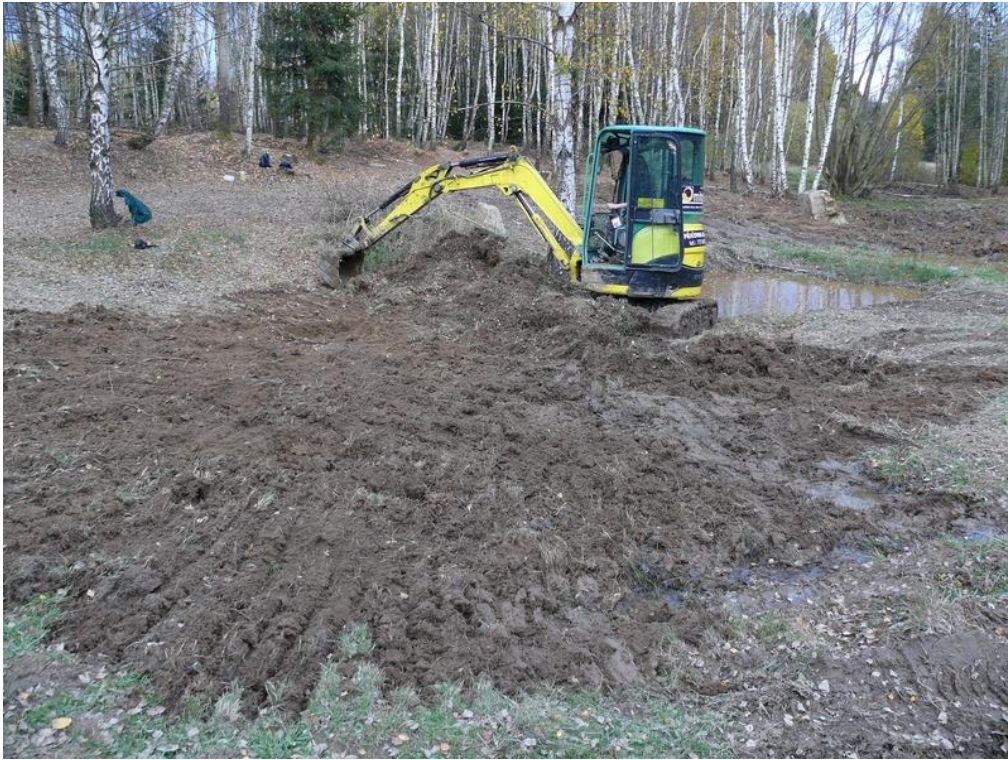
- Výstavba mokřadu hloubením – jeli méně výhodné budovat mokřad vzdouváním hladiny vody, přistupuje s k snížení terénu. Mokřady lze hloubit jako součást rozsáhlejších protipovodňových retenčních sníženin nebo povodňových průlehů. Před začátkem budování mokřadu tímto způsobem je žádoucí, aby bylo naplánováno uložení materiálu tak, aby nevznikaly cizorodé terénní tvary nebo aby se nepoškodily hodnotné plochy. [4] [10]

*Obr. 15 Tvorba mělkých tůní v mokřadu [10]*

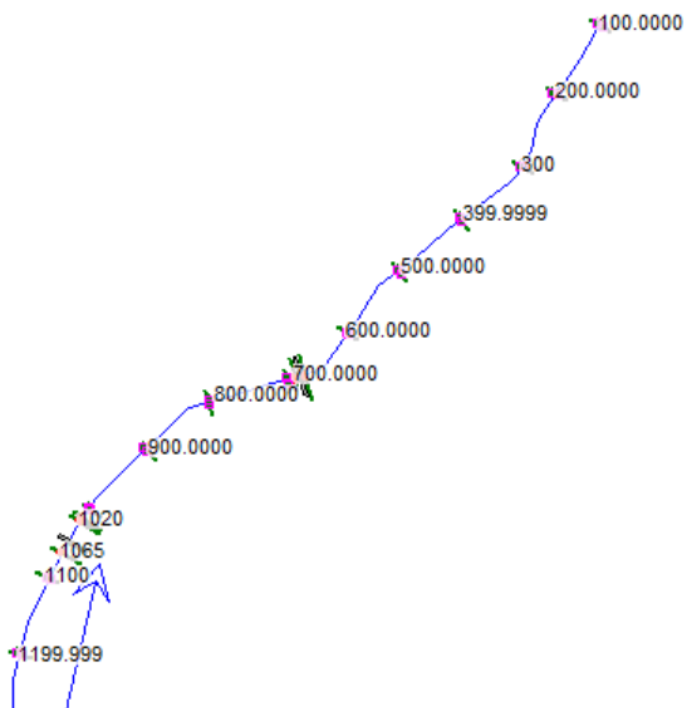
Na úseku o délce 1100 m bylo celkově vytvořeno 17 příčných profilů, které slouží k posouzení stavu koryta. Niveleta dna začíná ve výšce 373,55 m n. m. a končí ve výšce 357,22 m n. m., s průměrným sklonem 1,48 %. Na úseku toku se nacházejí 2 propustky, které bylo nutné zohlednit ve výpočtech. Oba propustky mají shodně kruhový průtočný profil DN 1000. Součinitel drsnosti  $n$  byl zvolen podle katalogu, při porovnávání se vzorovými toky, byl řešený úsek vyhodnocen jako neudržované čisté koryto s plevelnou trávou, případně řídkými křovinami, proto byla zvolena pro Manningův součinitel drsnosti hodnota 0,045.

Obr. 25 Řešený úsek toku s vyznačenými příčnými profily (HEC-RAS)

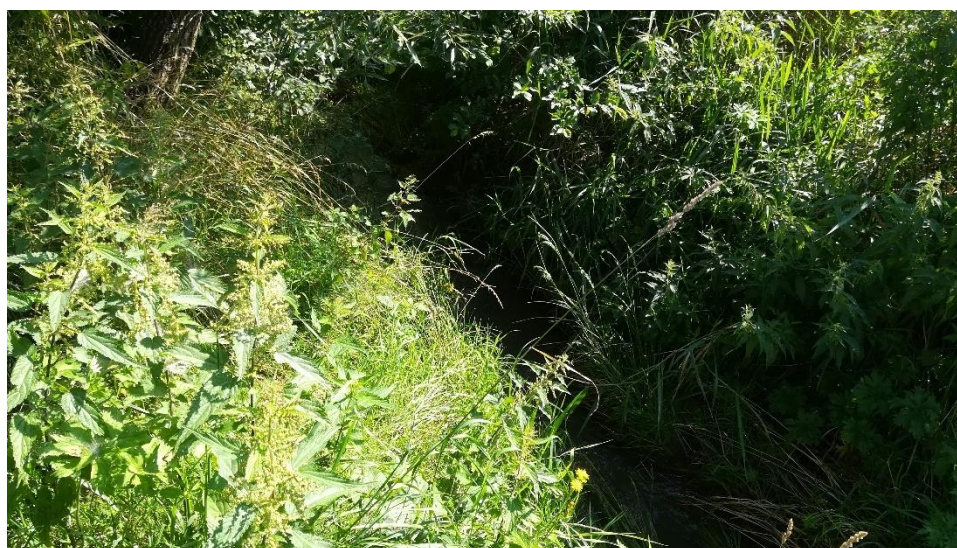
Celkově lze původní úsek Biskupického potoka zhodnotit jako nepřiměřeně kapacitní, místy zbytečně hodně zahloubený, bez možnosti rozlivu nižších průtoků do přilehlé nivy. Pro řešení úsek není vhodné ani jeho napřimená, lehce pravotočivá trasa, která postrádá náhodné změny směru. Ani sklony svahů pohybující se okolo hodnoty 1:2, nejsou kladným. Přilehlá niva je malá a chudá, v korytě toku a nivě se vyskytují převážně traviny a byliny, ojediněle se objevují zástupci keřového patra. Kladnou stránkou je přírodní vzhled bez opevnění betonovými či kamennými komponenty.

Obr. 28 Koryto Biskupického potoka (autor: Paseka Stanislav, Ing., Ph.D.)

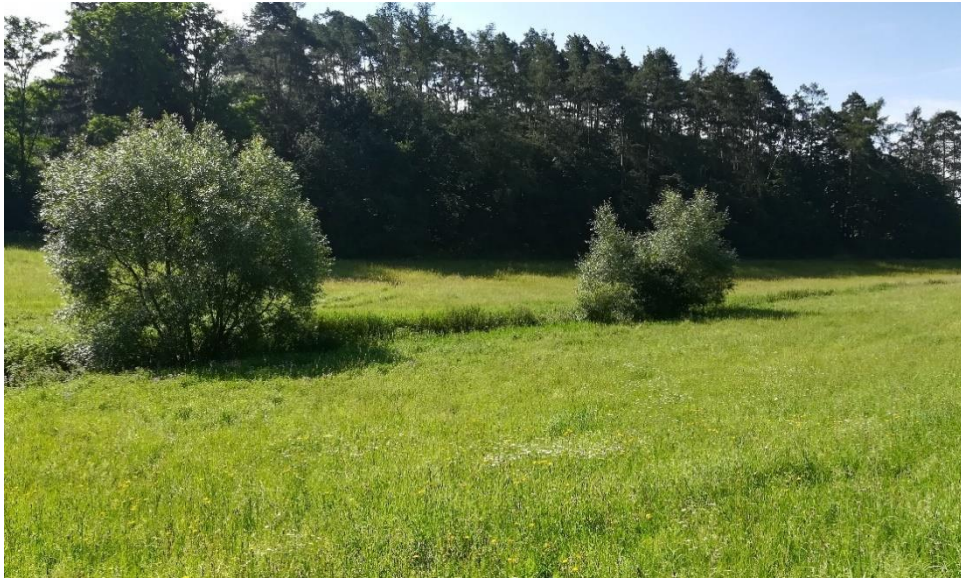
Obr. 29 Niva Biskupického potoka (autor: Paseka Stanislav, Ing., Ph.D.)

Řešená oblast se nachází v úseku od km 2,440 po km 3,540. Jedná se o část potoka, který protéká zemědělsky obdělávanou oblastí a končí před obcí Biskupice u Jevíčka. Kolem toku se objevuje úzký zatravněný pás s ojediněle vyskytujícími keřovými a stromovými porosty. Přes potok vedou dvě polní cesty, jejichž křížení je zajištěno propustky. Potok je po celé délce řešené
