Katedra krajinného managementu

Diplomová práce

Modelová rekonstrukce zvolené zaniklé obce

České Budějovice
2022

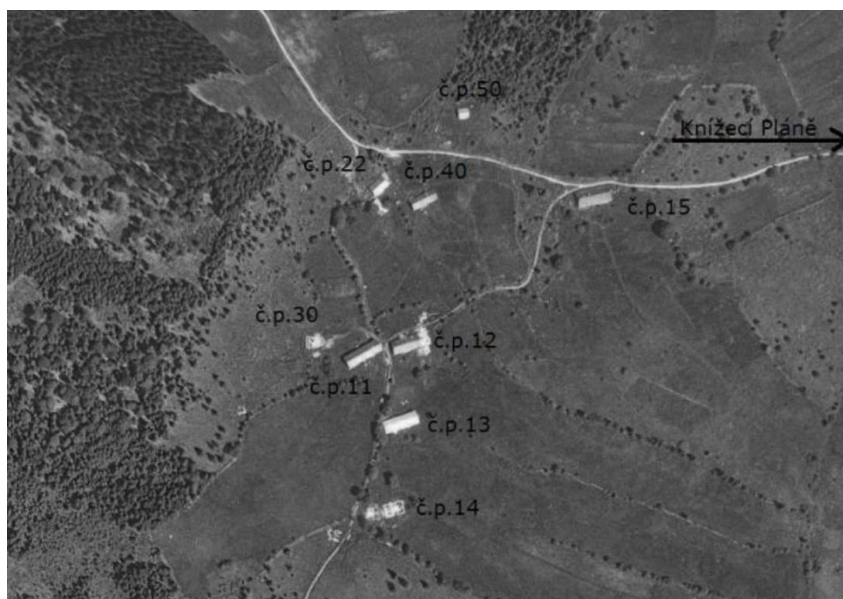
Obrázek 3.5: Rozmístění domů v zaniklé osadě Chaloupky v roce 1949 (Zdroj: zanikleobce.cz, 2011)

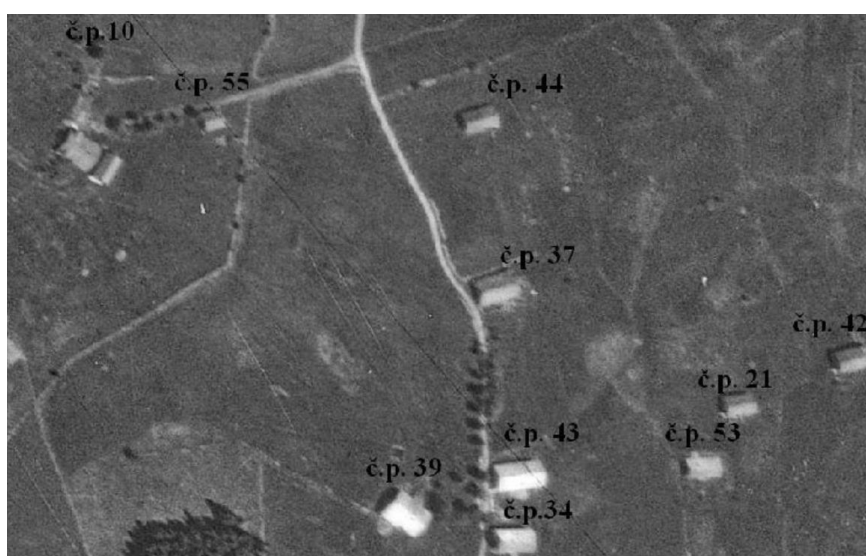
Obrázek 3.6: Rozmístění domů v zaniklé osadě Na Mlýnské Mýtině v roce 1949 (Zdroj: zanikleobce.cz, 2012)

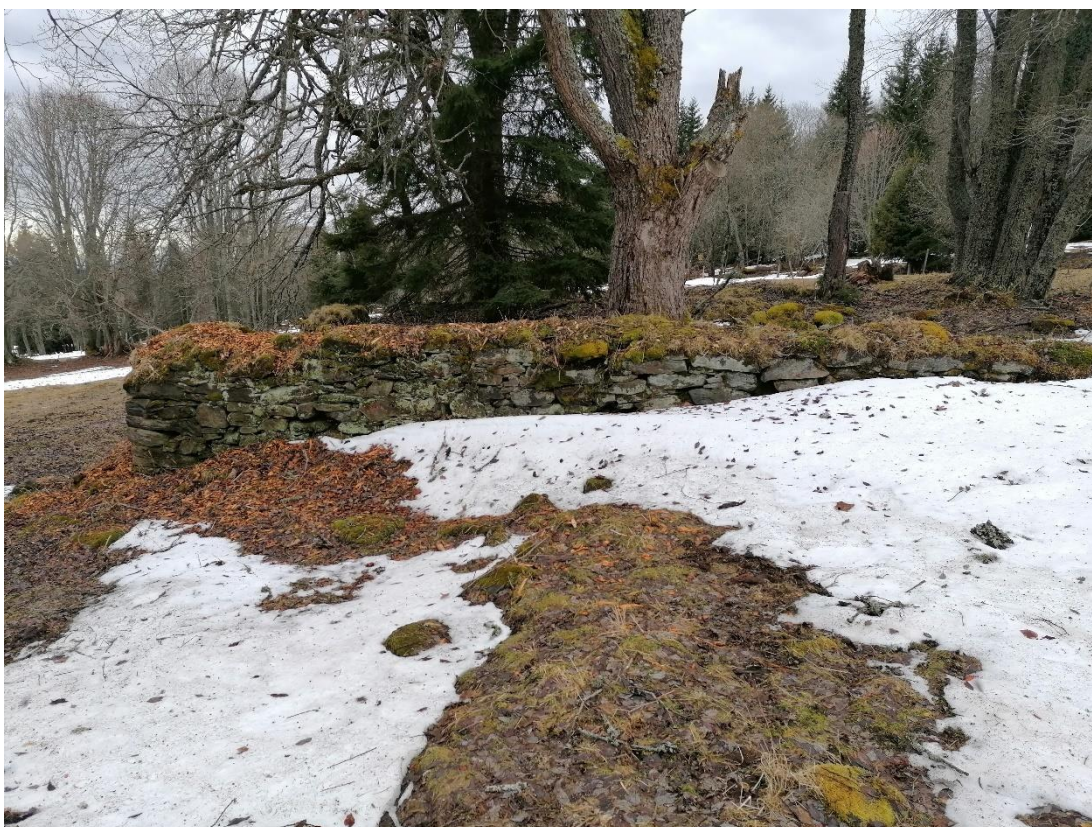
Obrázek 3.7: Pozůstatky domu (Zdroj: vlastní)

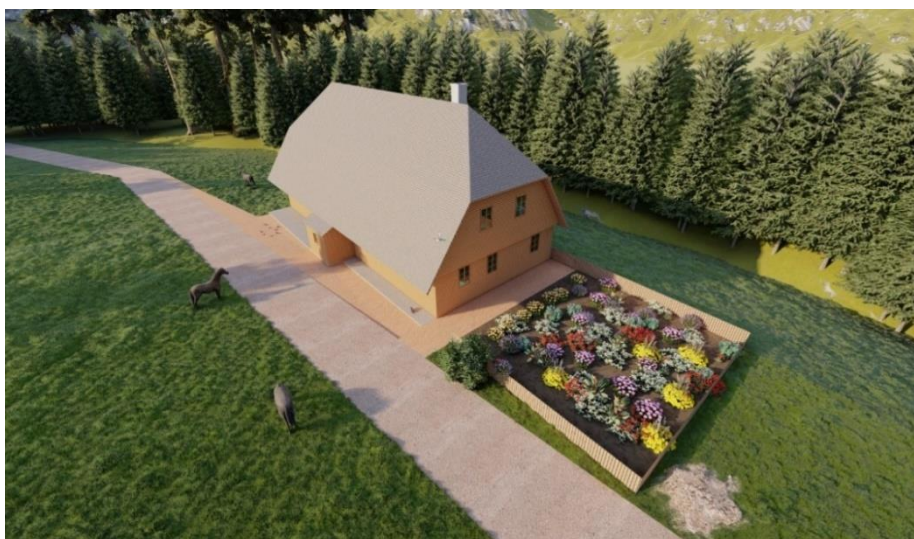
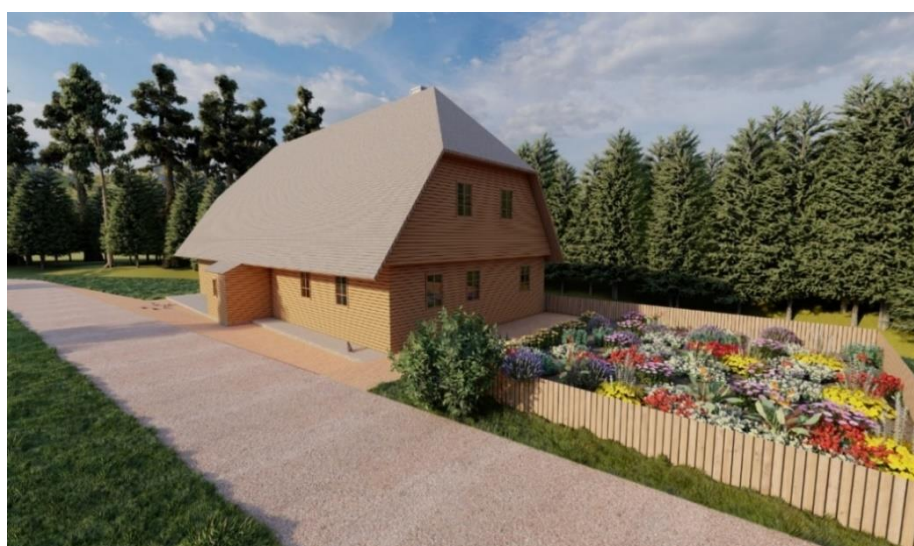
Na základě informací o tom, jak dům na Bučině vypadal, vznikl tento 3D model (viz. obrázky 3.12 a 3.13). Jedná se o dům pobitý dřevěnými prkny s kamennou podezdívkou, který má polovalbovou střechu krytou šindelem a předsazený štít. Ze střechy vystupuje komín a na delší straně si lze všimnout vybudovaného závětrí, které chránilo vchod do domu před nepříznivým počasím. Ke stavení náleží také zahrádka, kde lidé pěstovali okrasné květiny či zeleninu.

Obrázek 3.12: Vytvořený model domu (Zdroj: vlastní)

Obrázek 3.13: Vytvořený model domu z jiného pohledu (Zdroj: vlastní)

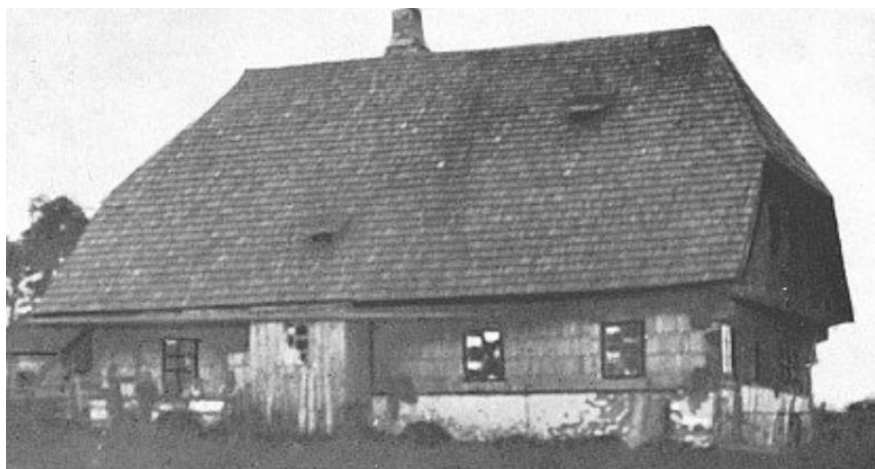
Obrázek 3.14: Stavení v zaniklé obci Bučina (Zdroj: zanikleobce.cz, 2017)

Pro porovnání jsou zde vloženy dvě historické fotografie, dle kterých byl model vytvořen (viz. obrázky 3.14 a 3.15).

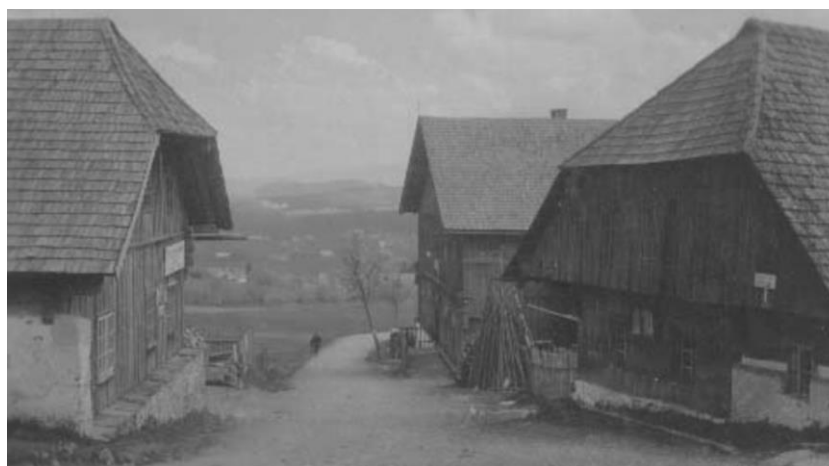
Obrázek 3.15: Skupina stavení v zaniklé obci Bučina (Zdroj: zanikleobce.cz, 2007)
