Diplomová práce

Modelová rekonstrukce zvolené zaniklé obce

Autorka práce: Bc. Eva Müllerová

České Budějovice
2022

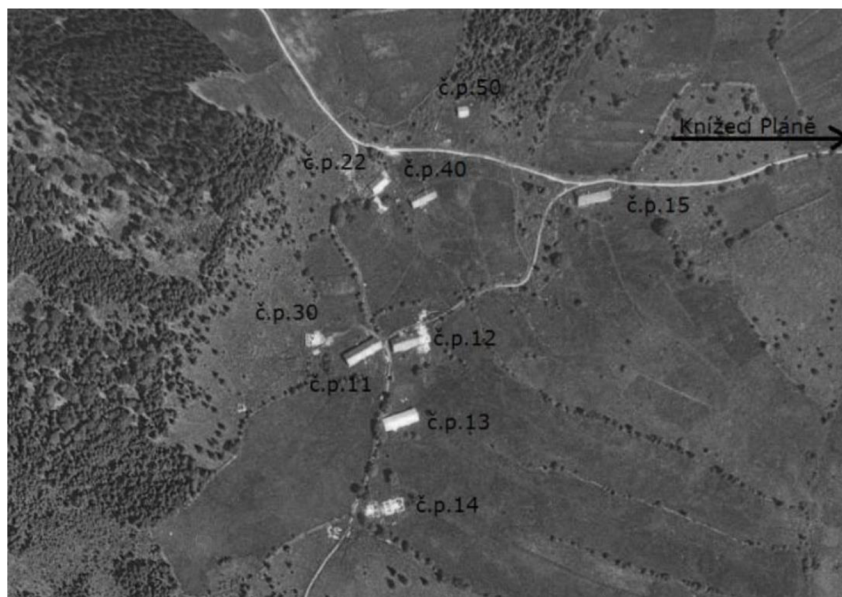
Jak již bylo zmíněno, k obci Bučina patřila také osada Chaloupky (viz. obrázek 3.5). Osada Chaloupky má také svůj německý název Hüttel, později je osada nazývána Hüttl. Tato osada vznikla ve stejném roce jako Bučina, tedy v roce 1770, jako dřevorubecká osada. Nacházela se na cestě z Knížecích plání na Modravu a již na počátku 19. století zde bylo vystavěno 5 domů. Následně vzrostl počet domů na 15 a osada měla okolo 100 obyvatel. K obyvatelným domům patřily také statky, hospoda, dům švece, mlýn a také hamr. V roce 1908 došlo v osadě k výstavbě nové školy. Před tím, než byla škola postavena, musely děti z této osady docházet do školy v Bučině, která byla asi 3 km pěšky. Vznikla zde také pila, která byla umístěna na Čertově potoce. Tento potok vytvářel pohon pro tuto pilu společně s potokem Rothbach. V této pile se zpracovávala prkna a následně se zde vyráběly dřevěné bedny. Osada byla zabezpečena vodou díky strouze, která vedla z Čertova potoka, a vedla vodu ke každému stavení. Avšak oproti Bučině zde nebyl zaveden elektrický proud. V 50. letech došlo stejně jako v Bučině k odsunu obyvatel a osada Chaloupky byla následně zničena. Byly zničeny domy, pila, ale také kostel a hřbitov.

Obrázek 3.5: Rozmístění domů v zaniklé osadě Chaloupky v roce 1949 (Zdroj: zanikleobce.cz, 2011)

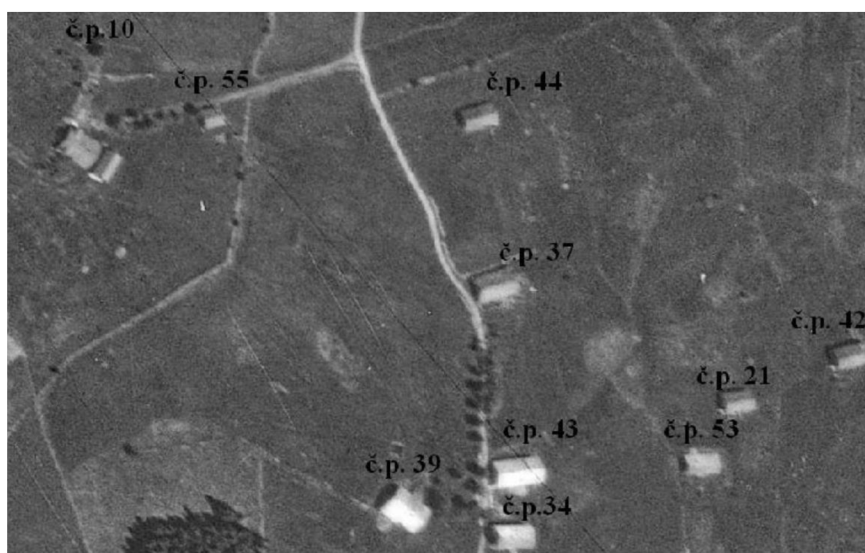
Druhou osadou, která náležela k Bučině, byla osada Na Mlýnské Mýtině (viz. obrázek 3.6). Německý název pro tuto osadu je Mühlreutherhäuser. Okolí, kde osada vznikla, bylo dříve porostlé hustými lesy. Tento les se následně vykácel a vznikly zde holé mýtiny, dle kterých dostala osada své jméno. Nacházelo se zde 10 domů, škola, Seewaldova pila a mlýn. Mlýn, který zde stál, byl pro obyvatele osady, ale také pro obyvatele Bučiny a Chaloupek, velmi důležitý. Zejména proto, že se zde zpracovávala mouka.

Obrázek 3.6: Rozmístění domů v zaniklé osadě Na Mlýnské Mýtině v roce 1949 (Zdroj: zanikleobce.cz, 2012)

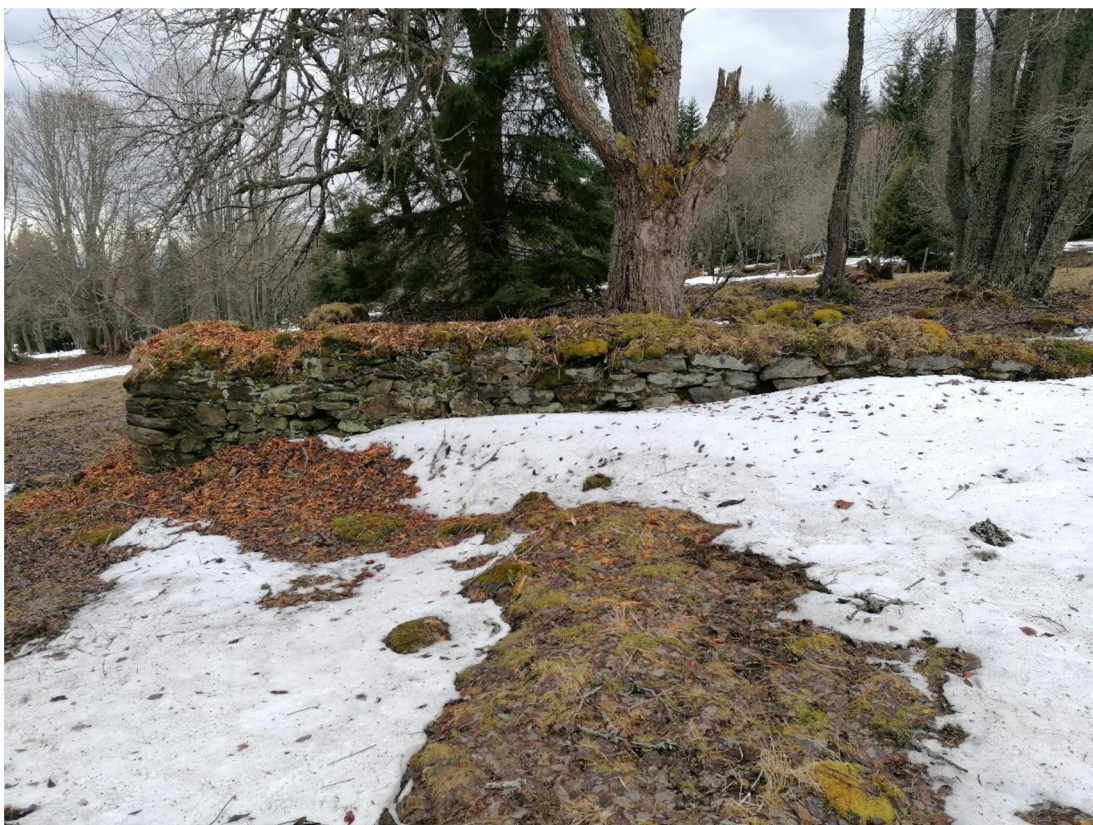
Jelikož se jedná o zaniklou obec, je zřejmé, že z původních objektů se zde dochoval pouhý zlomek. Při průzkumu území, kde se dříve obec rozprostírala, můžeme naleznout mnoho znaků (viz. obrázek 3.7), které nám ukazují, že právě v tomto místě stál například nějaký dům. Přesto, že jsou zde patrné ve většině případů pouze základy, které nám připomínají minulost, najdeme zde ale také objekty, které vzali lidé do svých rukou a dali jim druhou šanci. Mezi takové patří například kaple sv. Michala nebo hotel Alpská vyhlídka.

Obrázek 3.7: Pozůstatky domu (Zdroj: vlastní)

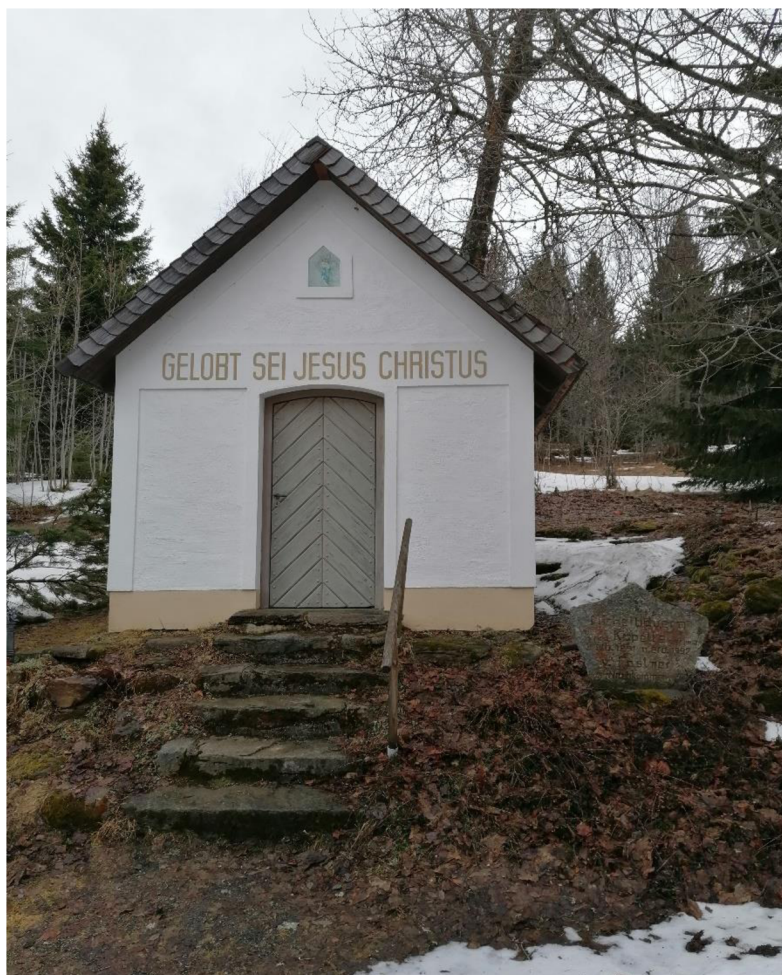
Obrázek 3.8: Kaple sv. Michala (Zdroj: vlastní)

a to do původní podoby. Následně téhož roku v říjnu byla kaple vysvěcena. Další opravu potřebovala v roce 2017, kdy kvůli nepříznivým vlivům počasí na Bučině spadl na kapli strom, který způsobil značné škody. Kaple je v současné době zděná a má šindelovou střechu. Pozemek, na kterém kaple stojí, je pod správou Národního parku Šumava. Došlo také ke vzniku česko-německé tradiční poutě, která je s touto kaplí, ale také celkově se zaniklou obcí Bučina, spojena. Tato tradice vznikla v roce 2006 a koná se každoročně druhou červencovou sobotu. Poutníci, kteří tuto cestu absolvují, vychází od stavby kostela sv. Štěpána, který stojí na Kvildě, a následně pokračují kolem pramene Vltavy až na Bučinu. Celá tato trasa je dlouhá okolo 13 kilometrů. Ve chvíli, kdy dorazí na Bučinu, shromáždí se všichni poutníci před touto kaplí, kde se koná poutní mše svatá.

Prvním objektem, který je charakteristický pro toto místo a který v současné době stojí v zaniklé obci Bučina, je již několikrát zmíněná kaple sv. Michala (viz. obrázek 3.8). Z historické části této práce již víme, že tuto kapli nechal vystavět Michael Fastner, a to konkrétně v roce 1891. Kaple patřila ke katolické církvi a byla zasvěcena Panně Marii. Uvnitř kaple byl vystavěn oltář, na kterém stála soška Panny Marie s Jezulátkem, také zde stály dva cínové svícny. Sošky a svícny se podařilo uchránit a dnes jsou v soukromém vlastnictví. Tato kaple byla bohužel zničena v roce 1956 spolu s celou obcí. Avšak díky synům Michaela Fastnera, tedy Kilianovi, Gottfriedovi a Michaelovi Fastnerovými, došlo k obnovení této kaple v roce 1992,

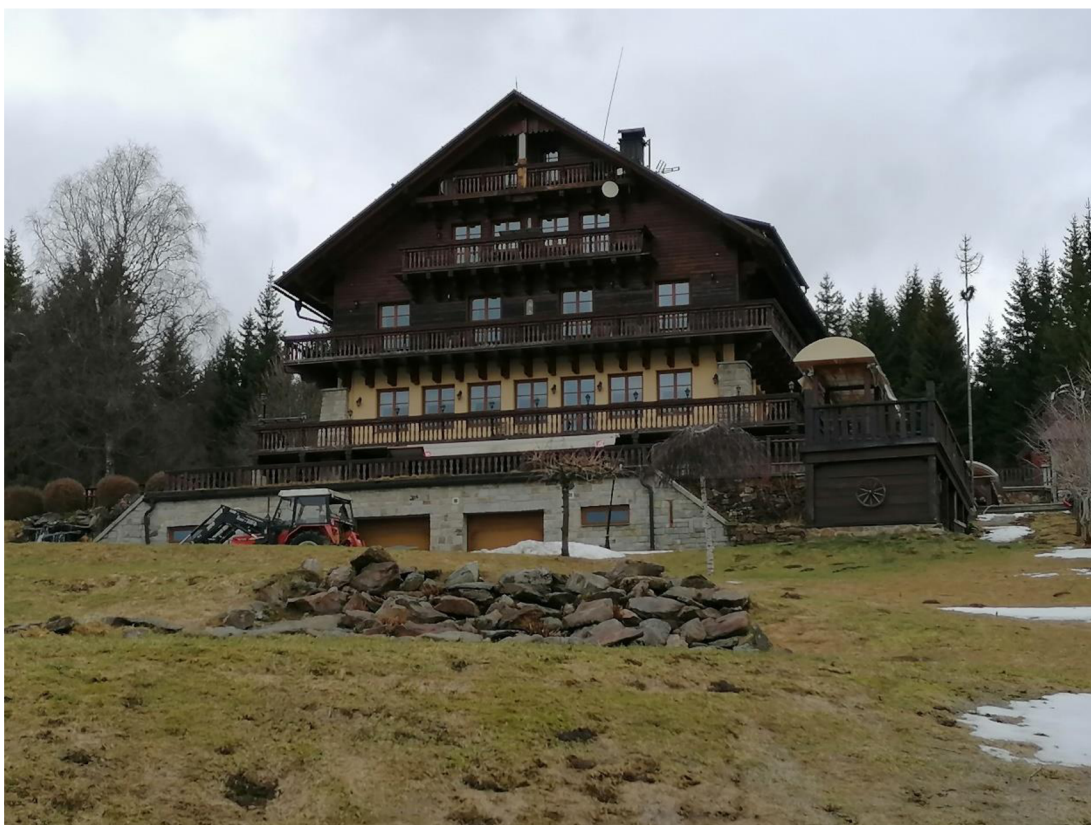
Obrázek 3.9: Hotel Alpská vyhlídka (Zdroj: vlastní)

Dominantou území zaniklé obce Bučina je hotel Alpská vyhlídka (viz. obrázek 3.9), což je původní Pešlova chata. Jedná se o hotel, který zde vznikl po rekonstrukci zmíněné Pešlovi chaty v roce 2010. Během rekonstrukce se majitelé snažili chatu

vystavět ve stejném stylu, jako byla dříve, aby zachovali její historický charakter. V současné době se jedná o nejvýše položený hotel na české straně Šumavy a také jediný dům v zaniklé obci Bučina, který má číslo popisné. Současný majitel odvedl na tomto hotelu velký kus práce a lidé si tak zde mohou užít krásné dny strávené v Šumavské přírodě. K hotelu vznikly také facebookové stránky, kam jsou přidávány fotografie současné, ale cenné jsou zde zejména fotografie historické.

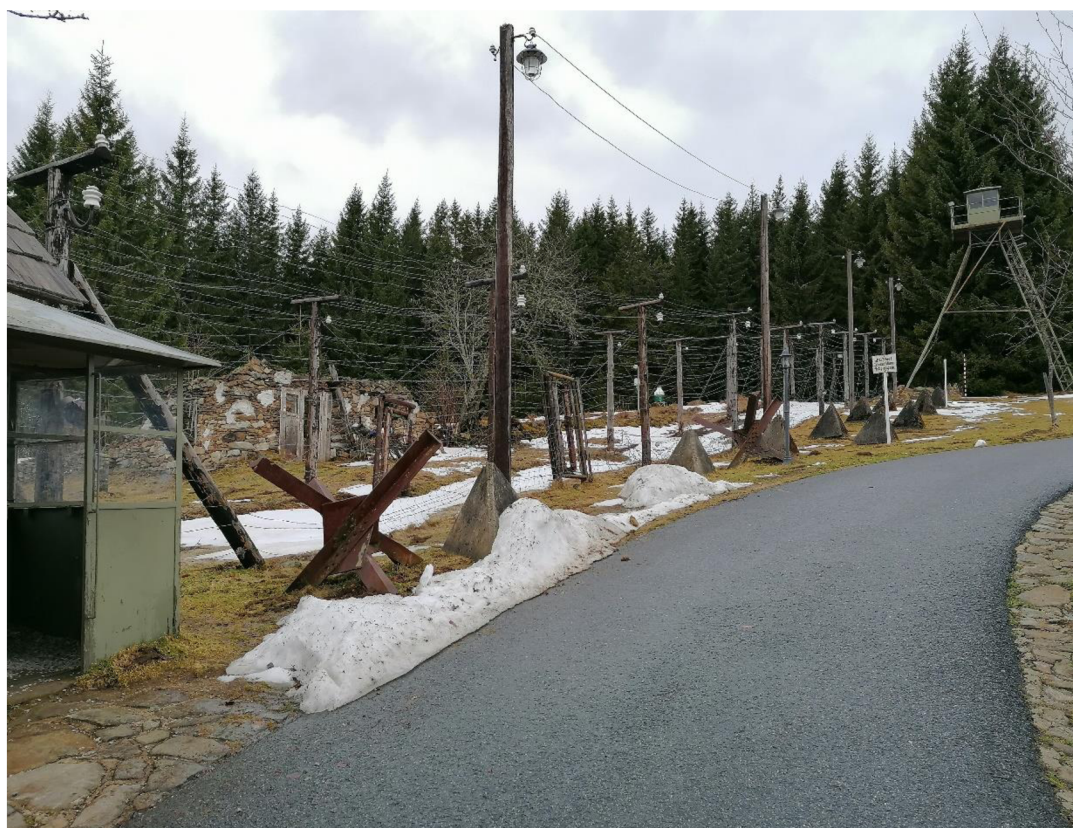
Obrázek 3.10: Replika železné opony (Zdroj: vlastní)

Replika se nachází v těsné blízkosti hotelu Alpská vyhlídka a také nedaleko turistického hraničního přechodu Bučina – Finsterau. Replikou je myšlen prostor dlouhý kolem 100 metrů, který obsahuje prvky železné opony, tedy dvojitý zátaras s ostnatým drátem a uhrabaným pásem zeminy. Vyskytuje se zde také strážní věž s jehlanovými zátarasy. U repliky se nachází informační tabule, která obsahuje informace o studené válce, ale také je zde řada fotografií z té doby. S replikou je spojeno také odpočívadlo, které bylo postaveno pro turisty. Právě zde pokračuje povídání o událostech, které se na tomto místě odehrály.

Pokud dorazíme do zaniklé obce Bučina, nelze si zde nevšimnout repliky železné opony (viz. obrázek 3.10). Replika zde vznikla v roce 2008 a byla vybudována Františkem Taliánem, který je také majitelem hotelu Alpská vyhlídka. Tato replika připomíná skutečnou železnou oponu, která se vyskytovala na československé západní hranici. Železná opona začala být budována od roku 1951 za totalitního komunistického režimu a měla zabránit kontaktu s kapitalistickým západem a zadržet tak případné uprchlíky. Budovala se po celé délce hranic s Rakouskem a Spolkovou republikou Německo. Tak vznikl široký pás s ploty z ostnatého drátu a zátarasy, které zde stály, byly pod vysokým napětím. Takto utvořené hraniční pásmo bylo

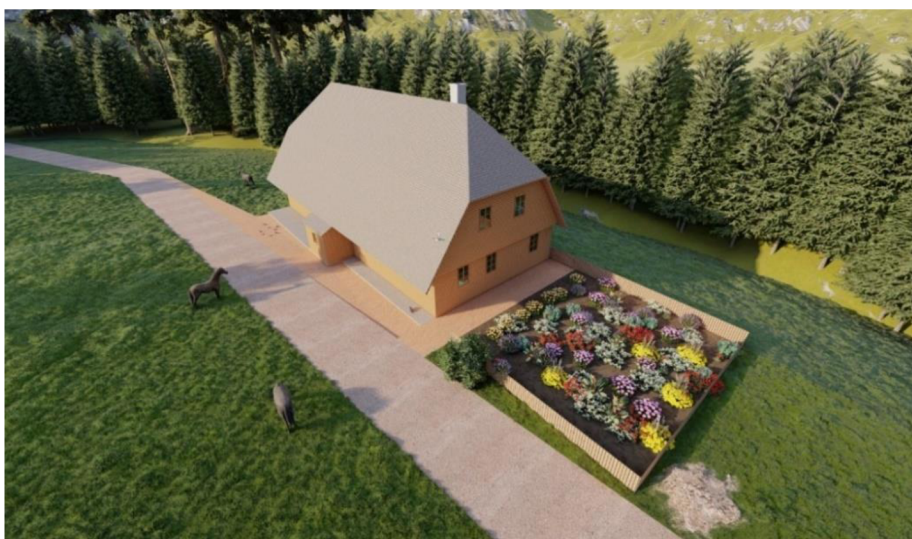
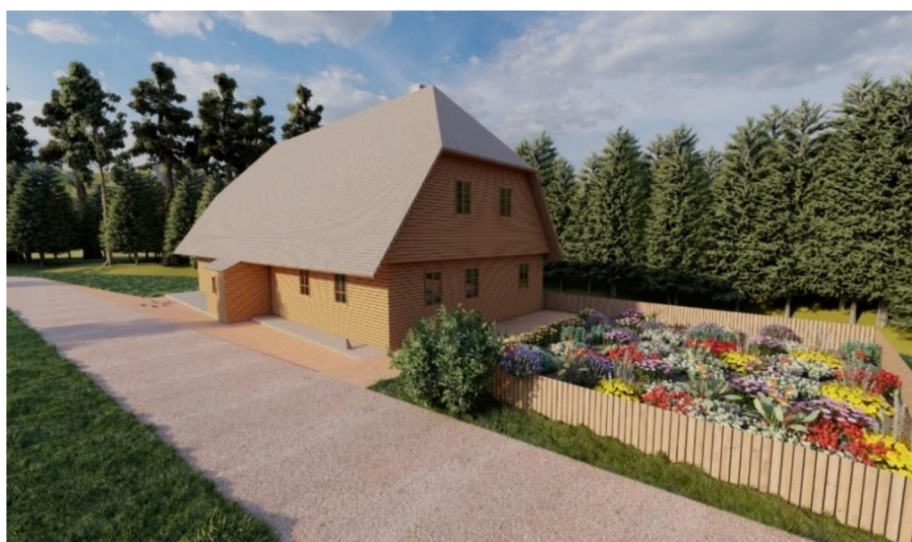
Obrázek 3.12: Vytvořený model domu (Zdroj: vlastní)

Na základě informací o tom, jak dům na Bučině vypadal, vznikl tento 3D model (viz. obrázky 3.12 a 3.13). Jedná se o dům pobitý dřevěnými prkny s kamennou podezdívkou, který má polovalbovou střechu krytou šindelem a předsazený štít. Ze střechy vystupuje komín a na delší straně si lze všimnout vybudovaného závětrří, které chránilo vchod do domu před nepříznivým počasím. Ke stavení náleží také zahrádka, kde lidé pěstovali okrasné květiny či zeleninu.

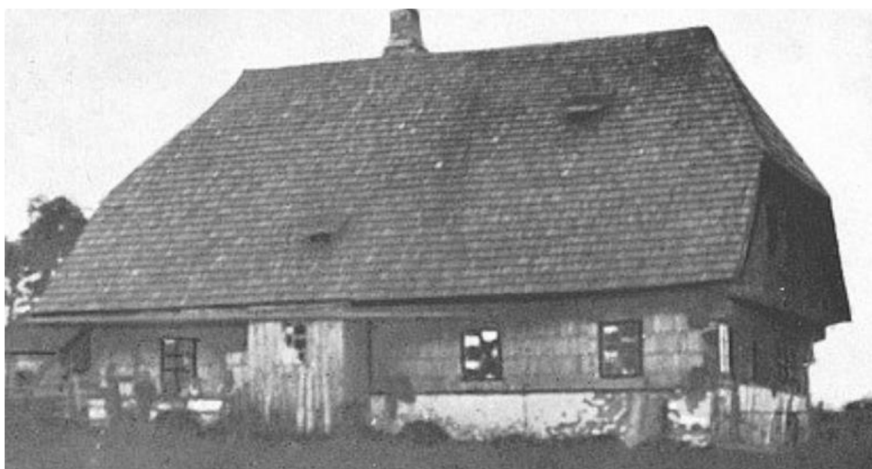
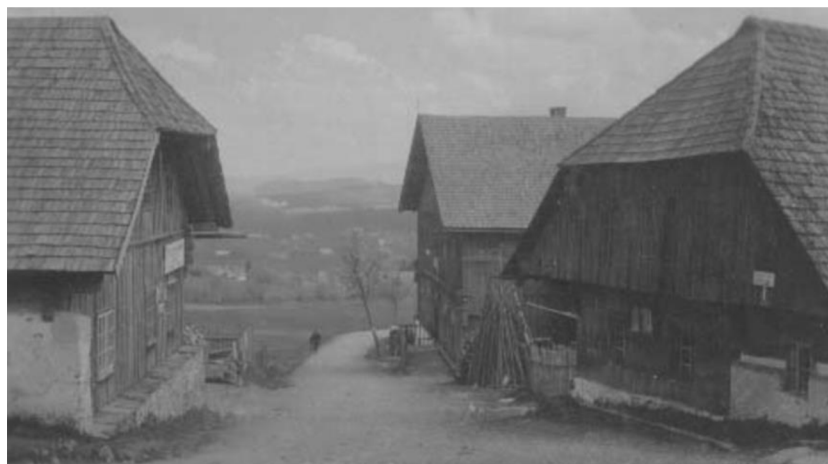
Obrázek 3.14: Stavení v zaniklé obci Bučina (Zdroj: zanikleobce.cz, 2017)

Pro porovnání jsou zde vloženy dvě historické fotografie, dle kterých byl model vytvořen (viz. obrázky 3.14 a 3.15).

Střechy byly polovalbového či sedlového typu, kryté šindelem a později šablonami. Na některých historických fotografiích lze na střechách stavení vidět také zvoničky či barokní věžičky, které byly pro oblast Šumavy typické. Jiné domy měly ve střeše vikýř, který sloužil jako vstup do půdního prostoru, kde se skladovalo například seno. Některé domy měly ve štítu vestavěné široké pavlače.
