UNIVERZITA PALACKÉHO V OLOMOUCI

**Dopady přírodních pohrom v zemích karibské oblasti na dopravní
infrastrukturu**

Diplomová práce

Olomouc 2016

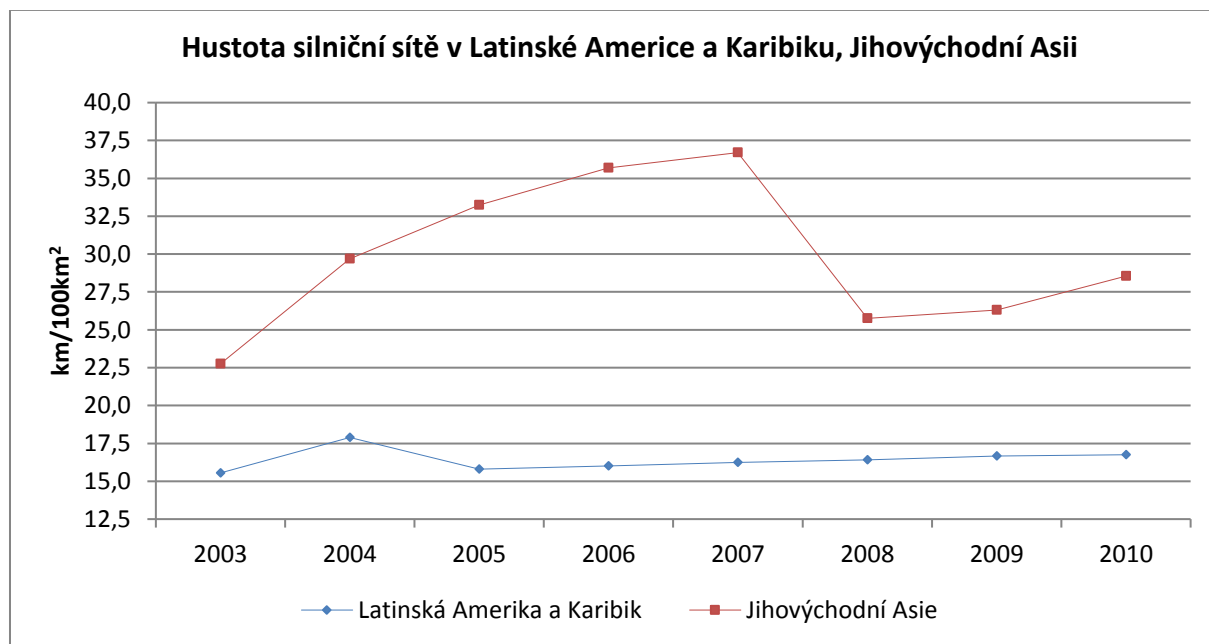
Graf č. 1: Hustota silniční sítě v Latinské Americe a Karibiku, Jihovýchodní Asii

Vlády velmi výrazně snížily výdaje na dopravu, což se promítlo nejen v investicích do nových projektů, ale i na údržbě stávající silniční sítě. V období mezi lety 1972 - 1988 výrazně poklesly dotace na nové infrastrukturní projekty a údržbu stávajících cest (Gyamfi, Gutierrez, & Yepes, 1992). S nedostatkem financí v rozpočtu došlo i ke snížení nároků při vypisování nových infrastrukturních projektů. Nejvyšší preferencí byla nízká cena, což se ovšem odráželo na kvalitě nově budovaných cest. Zatímco na počátku období byla hustota dopravní sítě srovnatelná s zeměmi jihovýchodní Asie, dnes mohou konkurovat pouze ekonomicky rozvinutější ostrovy Karibiku jako Portoriko, Kajmanské ostrovy či Dominika (Calderón & Sevén, 2010). Rozdíly v hustotě silniční sítě obou oblastí jsou zřetelné z grafu č. 1, ze kterého lze vyčíst vyjma velkého rozdílu i dlouhodobou stagnaci stavu v Latinské Americe a Karibiku.

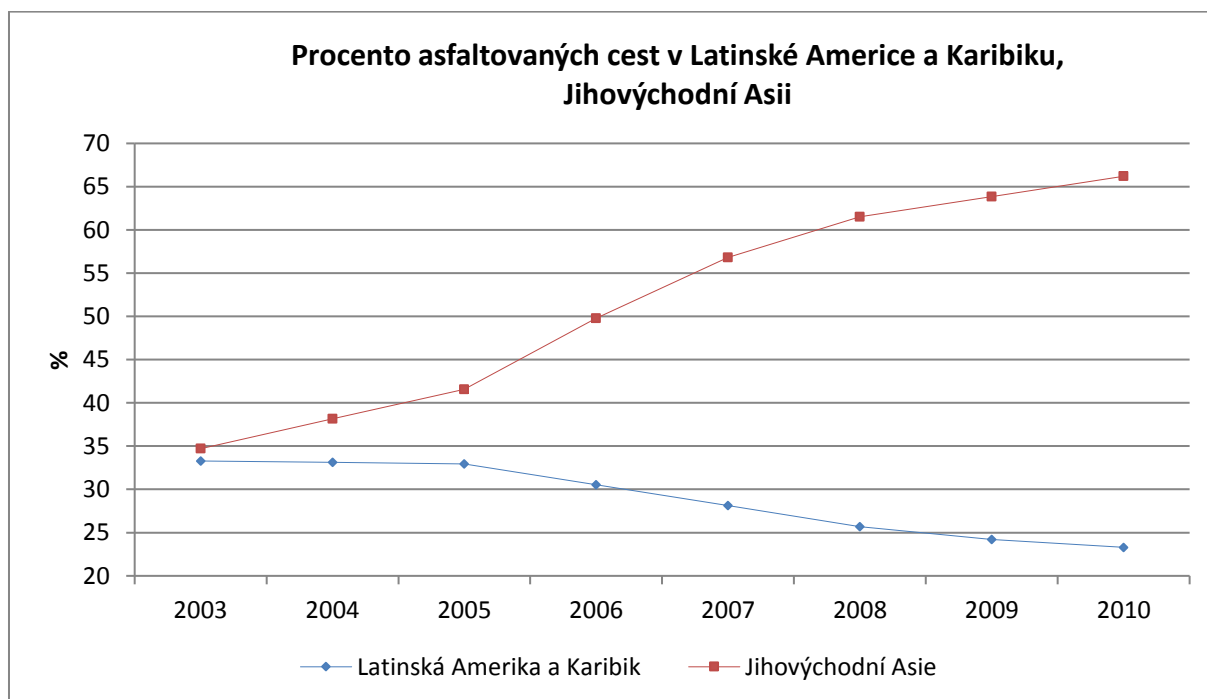
Graf č. 2: Míra pokrytí povrchu cest asfaltem v Latinské Americe a Karibiku, Jihovýchodní Asii

V současné době je vyasfaltováno v Latinské Americe asi 27 % silnic. Ačkoliv se zvyšuje dostupnost cest v porovnání s jihovýchodní Asií, jde stále o propastný rozdíl. V Karibiku je situace o něco lepší a procento vyasfaltovaných cest se pohybuje kolem 60 % (Knoema, 2017). Celkový přehled kvality a hustoty infrastrukturní sítě naleznete v příloze č. 1 a č. 2. Odhaduje se, že v současné době je jen něco málo přes 27 % cest v dobrém stavu (Freeman & Warner, 2001). Stav dopravní infrastruktury je navíc jedním z důležitých faktorů v rozhodování potenciačních investorů. Zatímco v Jihovýchodní Asii není spokojeno asi 18 % firem vázaných na kvalitu dopravní sítě, v Latinské Americe a Karibiku jde až o 55 % firem (Calderón & Sevén, 2010).

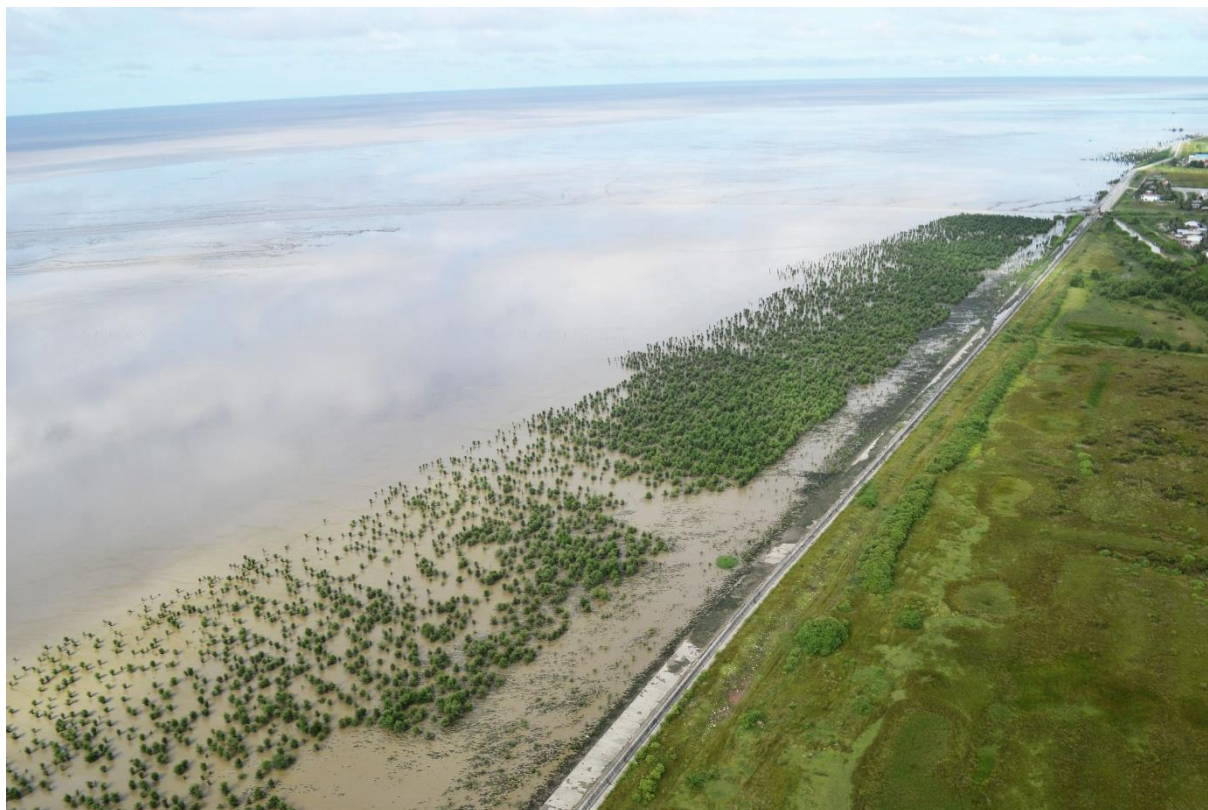
Obr. č 2: Využití mangrových prelesů k ochraně cest

Na rozdíl od cest vystavěných přímo na pobřeží, nedochází k častému kolapsu krajnic či náspu, který je bičován vlnobitím. Nejedná se pouze o vlnobití, které jsou schopny mangrovové lesy zachytit, ale i obrovské množství naplavenin, pobřežních štěrků a mořských řas, které přináší mořský příboj. (ECLAC, 1999).

Podobné schopnosti, které částečně chrání pobřeží cesty mají i pobřežní mokřady, bažiny či laguny, ve kterých dochází ke zpomalení rychlosti příboje a tím i jeho síly. Skalnaté pobřeží pak působí jako vlnolam příboje. Pro snížení rizik spojených se záplavami způsobených říčními koryty, je důležité vést cestu mimo záplavové oblasti koryt řek, či zužovat koryta řek za účelem stavby levnějších a užších mostů. Zúžení koryt řek vede ke zrychlení transportu vody a říčního materiálu a tedy i většího tlaku vyvíjeného na mostní konstrukci (ECLAC, 1999). Z hlediska prevence vůči sesuvům půdy je nutné plánovat trasu mimo svahy náchylné vůči erozi. Důležitou roli při tom hraje jak sklon svahu tak jeho vegetační kryt který je schopen zmírnit špičky srážkových epizod.

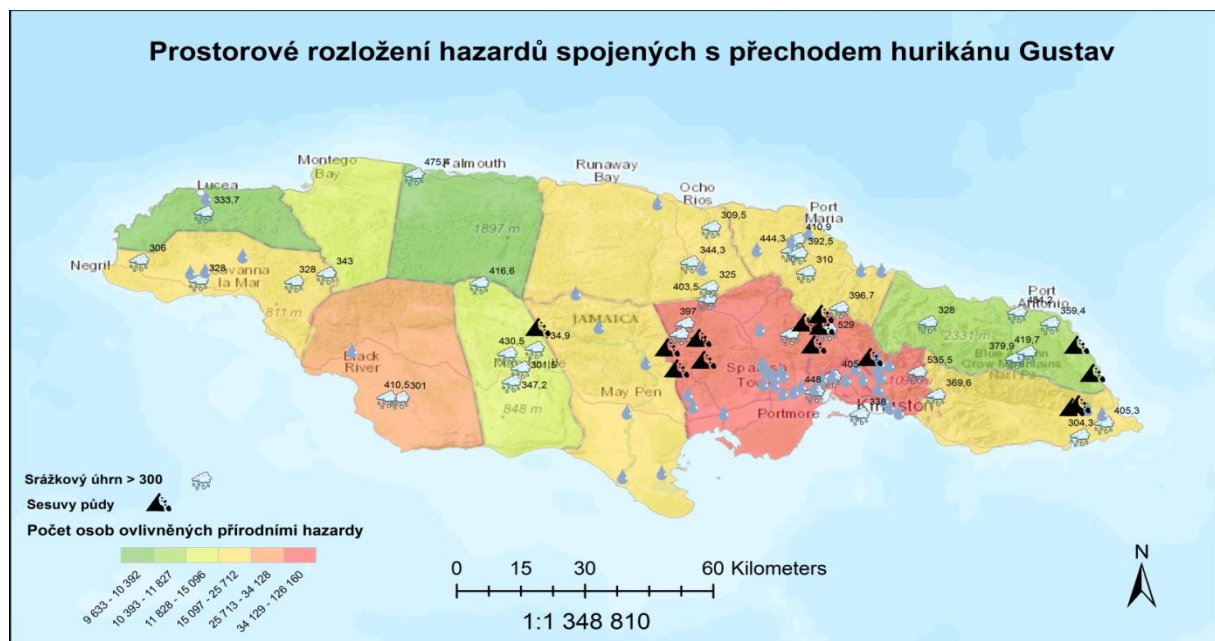
Obr. č. 5: Prostorové rozložení hazardů spojených s přechodem hurikánu Gustav na Jamajce v roce 2008

Dominantním přírodním hazardy byly v tomhle ohledu záplavy, které jsou nejčastějším hazardem na ostrově při přechodech hurikánů obecně. Vyskytly se i četné sesuvy půdy. Ojedinelé se objevily škody způsobené vlnobitím. V zemědělském sektoru byly zaznamenány poměrně významné škody na plodinách náchylných vůči větru jako jsou banánovníky či kávovníky, což se dále promítlo na příjmu domácností v chudých regionech, kde je zemědělství jediným zdrojem obživy. Nicméně škody spojené s větrem nezpůsobily žádné významnější škody na dopravní infrastrukturu, takže zde nebudou hlouběji rozebírány. Celkem bylo přímými či nepřímými dopady hazardů zasaženo 446 008 obyvatel ze 73 různých komunit (Planning Institute of Jamaica, 2008). Velká většina z nich byla zasažena právě záplavami způsobených vydatným deštěm. Nesilněji zasažený byl v tomhle ohledu jih a jihovýchod ostrova zejména okresy St. Andrew a Kingston, kde bylo přímo či nepřímo zasaženo 126 160 obyvatel. Povodňové stavy byly zaznamenány na velkých řekách jako Yallahs River, Morant River, Hope River či Plantain Garden River odvodňující jižní svahy Modrých hor. Komunity v povodí těchto velkých toků trpí na vysoké riziko rozlití řek a následných záplav (Mandal, 2016). Poměrně významná část populace byla zasažena i v okresech St. Ann, St. Mary a St. Elizabeth. V těchto okresech se počet zasažených osob pohyboval mezi 20 000 - 35 000 obyvatel v rámci jednotlivých okrsků. Nejméně osob zasažených bouří bylo přičítáno okrsku Hanover na severozápadě země kde bylo ovlivněno téměř 10 000 osob (Planning Institute of Jamaica, 2008). Počet osob ovlivněných přírodními hazardy včetně prostorového rozložení hazardů je vyobrazeno níže na mapě.

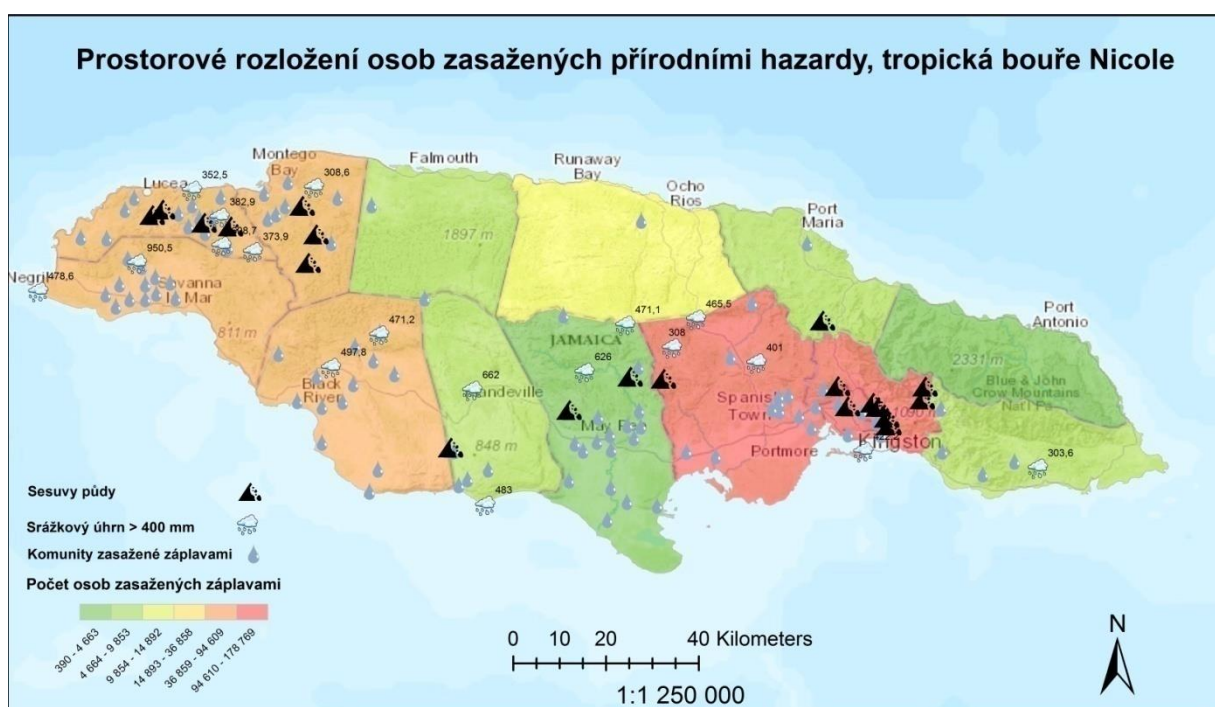
Obr.č.7: Prostorové rozložení osob zasažených přírodními hazardy na Jamajce během přechodu tropické bouře Nicole

rychlému odtoku vody z krajiny, což se následně i projevilo. Z větších řek se záplavy vyskytly na řekách Hope River, Rio Pedro, Rio Minho, Black River, Broad River, Y. S. River, Rickett's River a Great River. Pás nejpostiženější oblasti se táhl od jihovýchodu na jihozápad země, kde bylo zasaženo nejvíce osob. Nejvíce osob bylo zasaženo v okrsku St. Andrew a Kingston a to 94 609 osob. Následoval Clarendon s 46 630 osobami. Okrsky na západě a jihozápadě země zaznamenaly mezi 32 - 37 tisíci osob postižených přírodními hazardy. Naopak nejméně lidí bylo zasaženo v Portlandu na severovýchodě země a to pouze 390 (Planning Institute of Jamaica, 2010). Prostorové rozložení hazardů a počtu osob zasažených hazardy najdete na obrázku níže.

Jak již bylo zmíněno výše, srážky byly orograficky zesilovány, což mělo i významný vliv na prostorové rozložení nejpostiženějších oblastí. Nejhorší situace byla na podhůří horských hřebenů v povodí řek odvodňujících převážně jižní svahy. Sesuvy půdy byly lokalizovány ve zvlněném reliéfu a mírných až prudkých svazích či do krasového terénu. U nejvíce zasažených komunit jako Kintyre, Tavern, Big Brige, Hope Tavern, August Town a další byl vyhlášen stav katastrofy, který měl zaručit prioritní pomoc postiženým komunitám ať už v rámci zásobování potravinami, či akutního obnovení silničního spojení s okolním světem (Planning Institute of Jamaica, 2010).

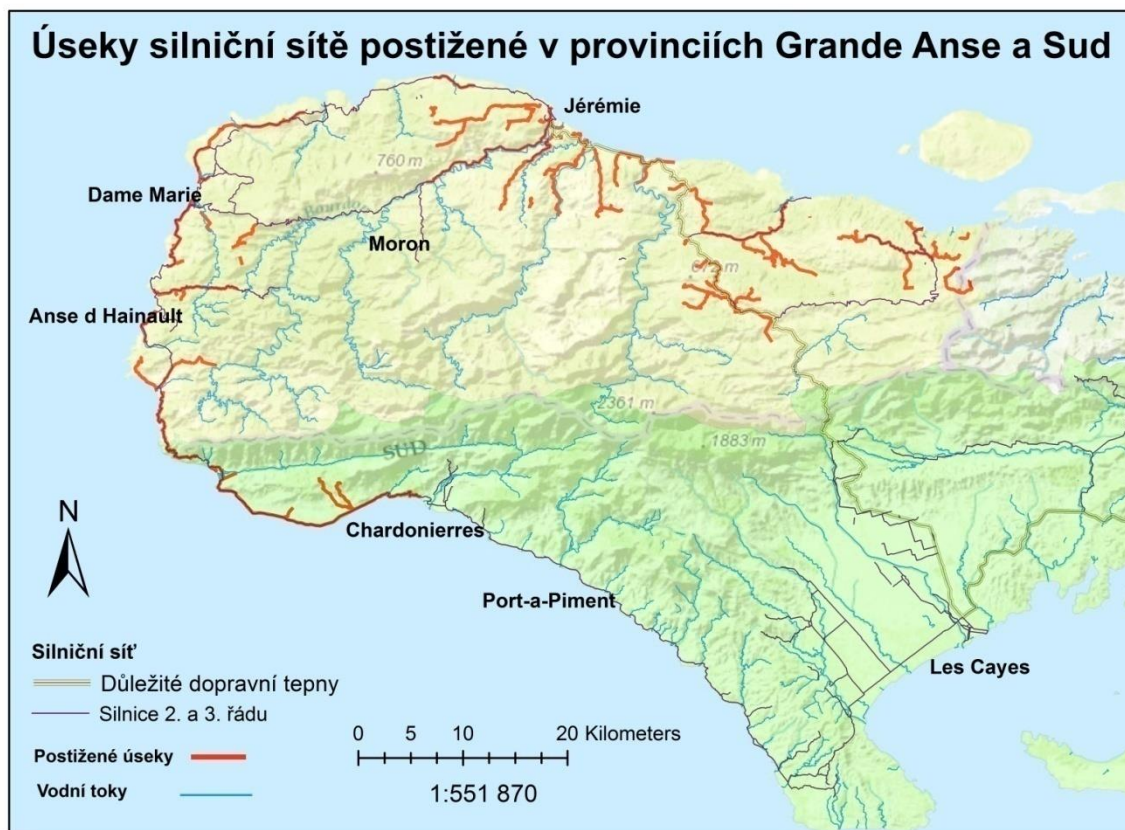
Obr. č. 9: Nesjízdné úseky silnic v provinciích Grande Anse a Sud po přechodu hurikánu Matthew

zablokovaly i silnici mezi Tiburonem a Los Anglais. Postižené úseky silnic v provinciích Grande Anse a Sud přírodními hazardy jsou vyobrazeny na mapě níže.

Celkově bylo zaznamenáno v provinciích Sud a Grand Anse 508 úseků přerušovaných z důvodu poškození silnice či její neprůjezdnosti z důvodu zaplavení nebo sesuvu půdy. Nejvíce poškozených úseků bylo lokalizováno v provincii Grand Anse 383, dalších 95 v provincii Sud, zbývajících 30 úseků připadá na provincii Nippes (UNITAR, 2016). Nicméně je třeba podotknout, že analýza byla provedena z předběžných dat a odhadů, celkový počet postižených silnic může být ještě vyšší. Z mapy je však patrné, že velká část silniční sítě obou provincií byla ochromena. Primární pomoc byla směřována na zprůjezdnění dopravních tepen RN 2 a RN 7 zejména mostů poničených záplavami. Obě cesty působí jakožto páteř silniční sítě poloostrova a měly by tak urychlit přepravu pomoci do postižených oblastí.

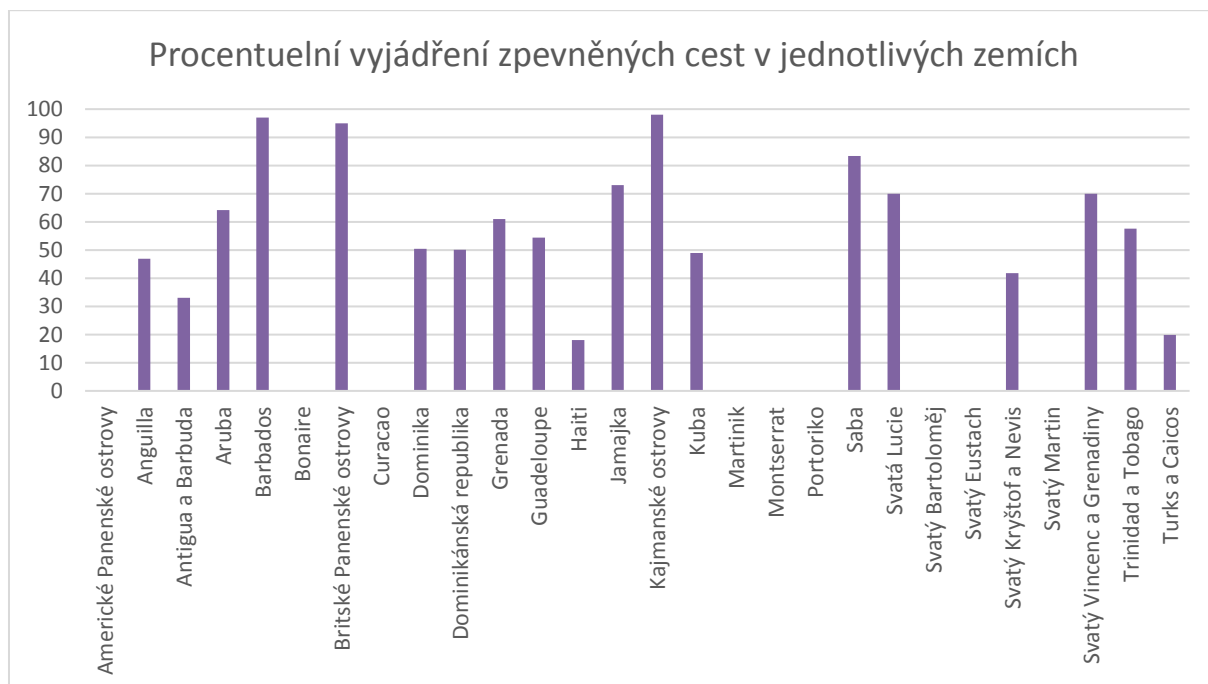
Příloha č. 2: Procentuelní vyjádření poměru zpevněných cest vůči nezpevněným v jednotlivých karibských státech

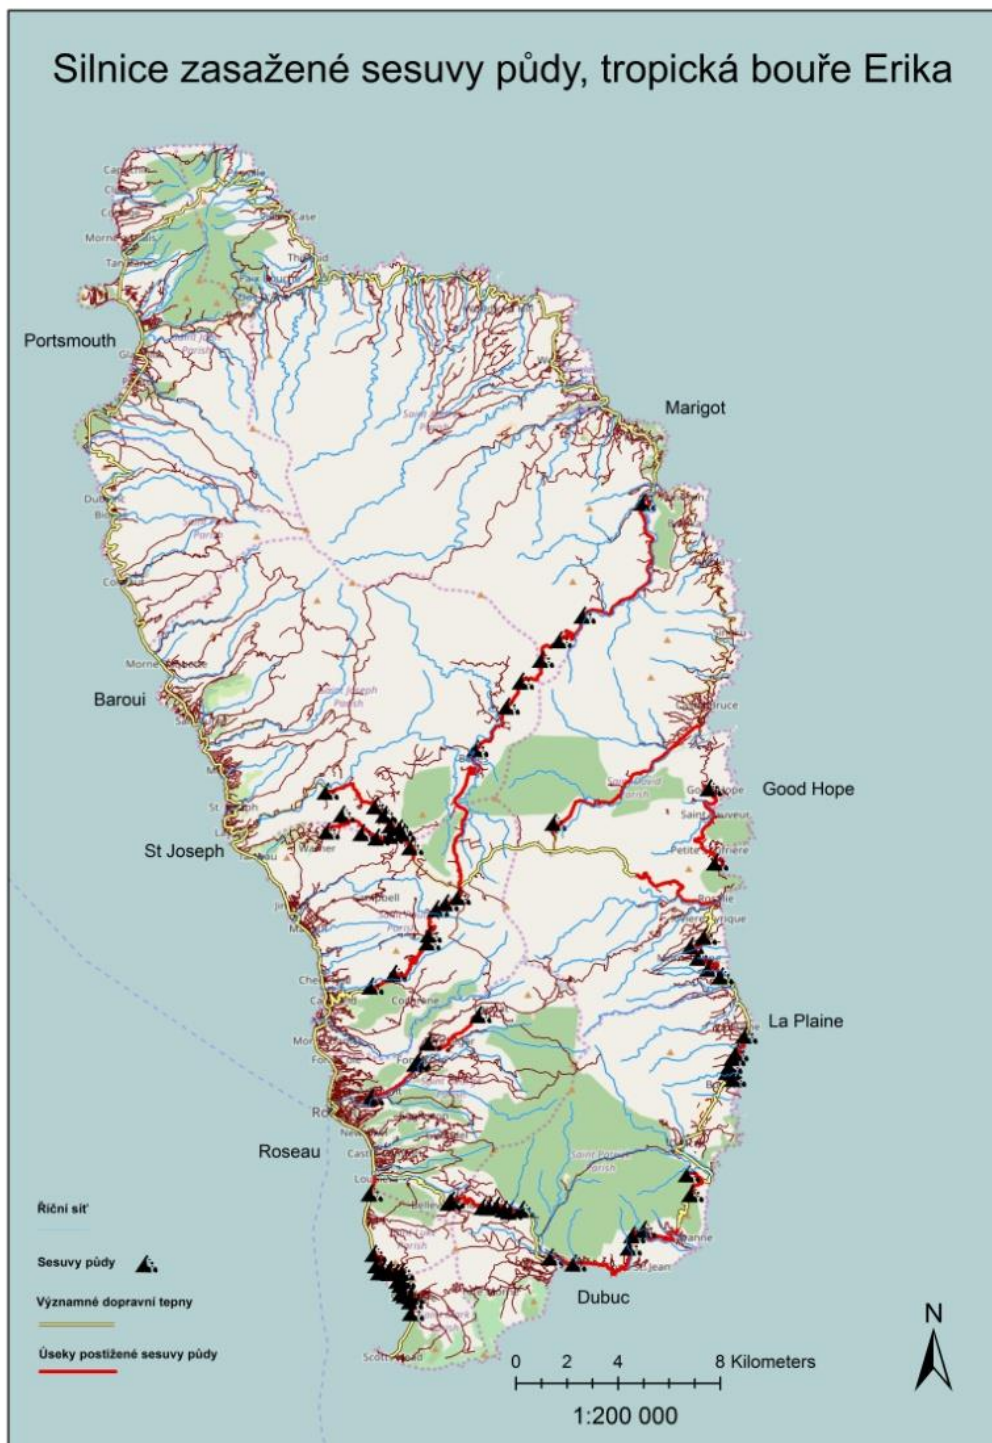
Příloha č. 5: Silnice nesjízdné v důsledku sesuvů půdy a záplav na Dominice při tropické bouři Erika v roce 2015
