JIHOČESKÁ UNIVERZITA V ČESKÝCH BUDĚJOVICÍCH FAKULTA ZEMĚDĚLSKÁ A TECHNOLOGICKÁ

Bakalářská práce

Příprava studie revitalizace malého vodního toku v zemědělské
krajině

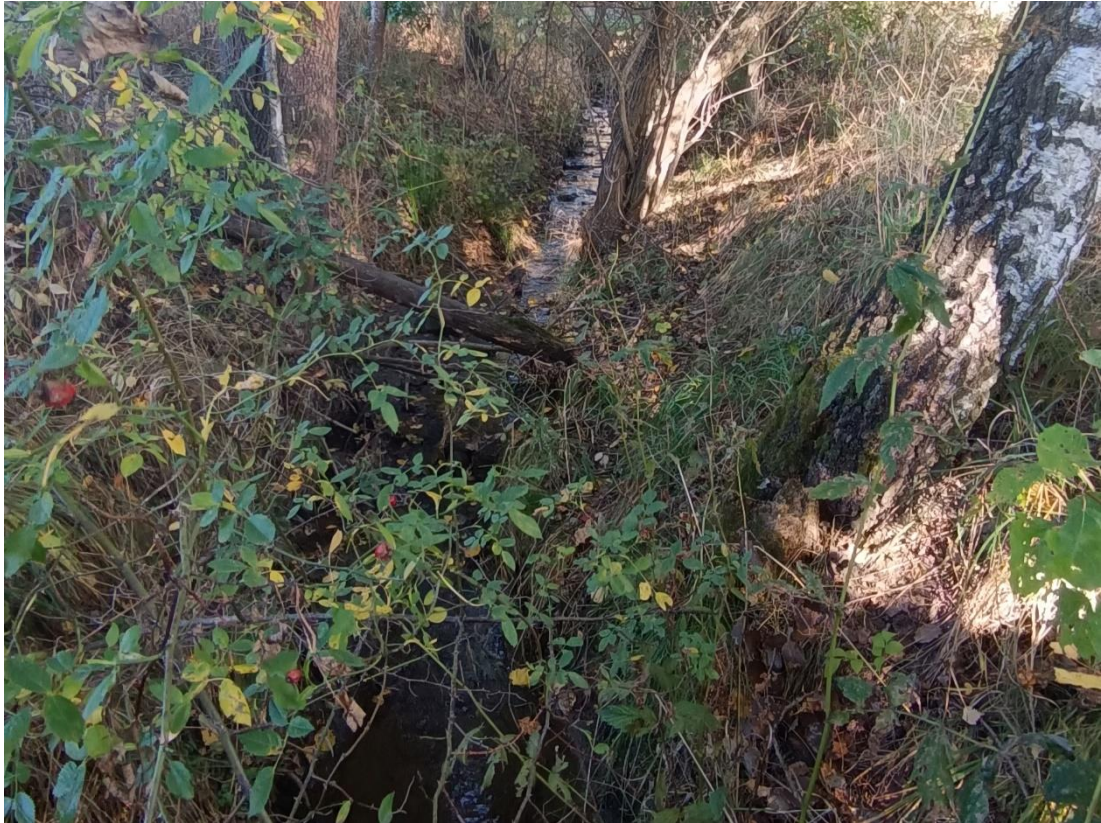
Obrázek 3.2: Úsek č. 1 (zdroj a zpracování: vlastní)

První část toku (obrázek 3.2) začíná u potrubí pod železniční dráhou a končí u zatrubněné části pod přejezdem. Délka této části je 152,5 m. Tento úsek je v nejlepším stavu ze zbylých částí. Tok je zde přírodní bez betonových tvárnic a jemně meandruje. Jediný velký problém je v zanášení koryta. Koryto v částech již ztratilo hloubku díky zanešení zeminou.

U prvního zkoumaného úseku č.1 (tabulka 3.25) vyšlo celkem 55 bodů, kterým se rovná označení žluté – značná narušení, kvalitní biotop. Narušení je především z důvodu narovnaného a zpevněného koryta betonovými tvárnicemi, ale z důvodu zanešení koryta se celková hodnota zvýšila. Stromový a keřový porostu je ze všech úseku nejlepší, vyskytují se zde jen původní dřeviny.

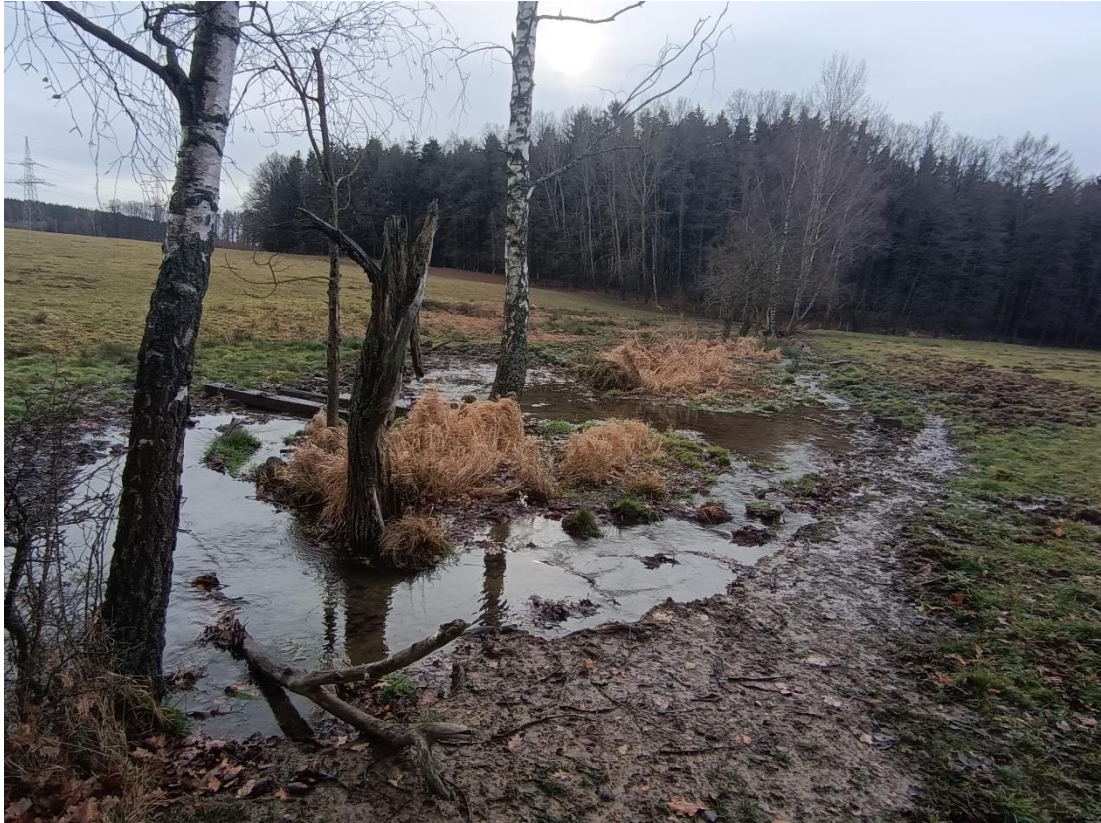
Obrázek 3.3: Úsek č. 2 (zdroj a zpracování: vlastní)

Druhý úsek je (obrázek 3.3) v nejhorším stavu. Délka úsek č. 2 je 87,7 m. Tato část pozvolně prochází renaturací, avšak špatným směrem. Tok je již po delší dobu silně zanesen naplaveninami a díky tomu tok v této části ztratil celé koryto. Tok se zde rozdvouje a uprostřed se tvoří malý ostrůvek s trávami. V tomto úseku je přímo v korytě toku daná vana, která je touto vodou napájena a slouží jako zdroj vody pro krávy. Tímto skot ničí okolí toku, především v deštivých dnech, kdy se pod svojí vahou propadávají do travního porostu a tím jej narušují.

Druhý úsek č. 2 (tabulka 3.26) má celkový počet bodů 35, což se rovná označení oranžové – velké změny v korytě, narušený biotop. Koryto je v tomto úseku zcela zanešené, tok zde už nemá vlastní trasu a proudí takzvaně, kde se dá. Vznikají zde ostrovy uprostřed toku s trávami. Přesto je v menších částech ještě vidět betonové koryto, kde na pár místech jsou tvárnice vyvrácené a poházené v toku. Vyskytující se porosty v tomto úseku jsou především špatně rozmístěné, zničené, vyvrácené. Porosty jsou původní druhy.

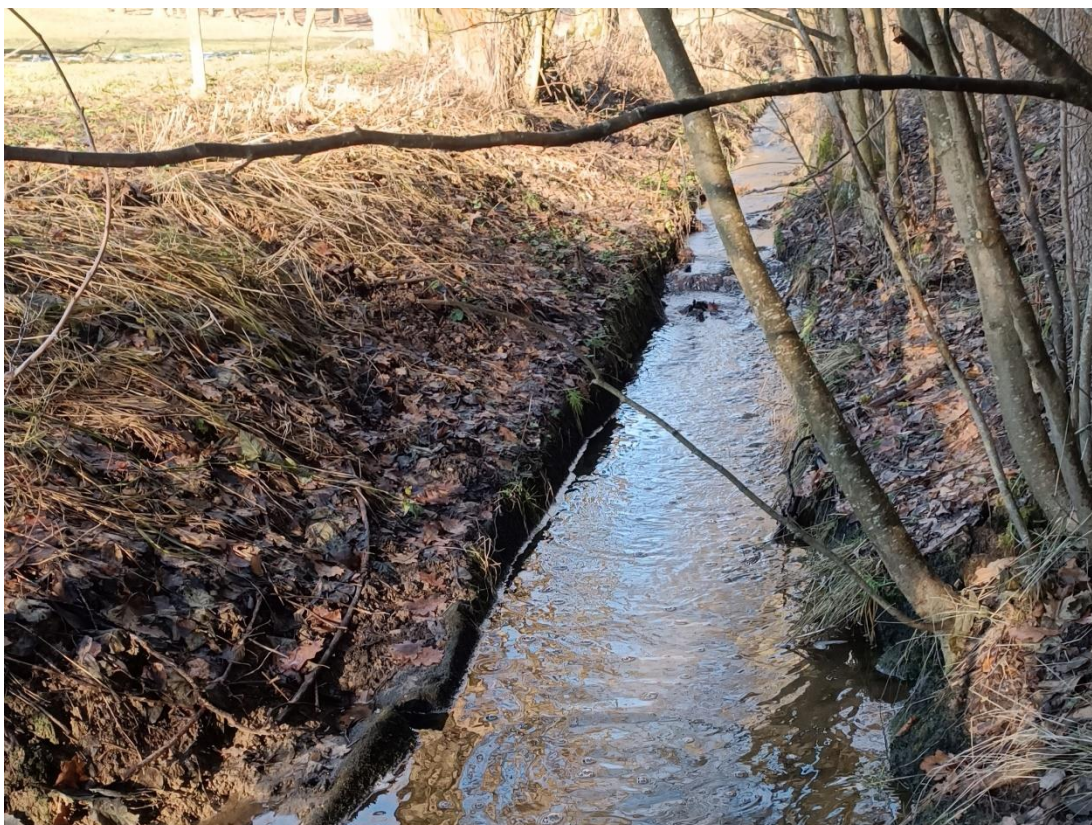
Obrázek 3.4: Úsek č. 3 (zdroj a zpracování: vlastní)

Třetí část toku (obrázek 3.4) zůstala přírodou nezměněna a jsou zde stále pevně usazené betonové tvárnice, které narovnávají tok podél lesa. Tato část je nejdelší ze všech úseků a měří 1 033,8 m. Ve třetí délce toku je zatrubněný úsek toku, kvůli přejezdu do lesa. V tomto úseku se připojuje přítok. Přítok má sezónní charakter a vyskytuje se převážně jen v zimě po větším tání sněhové pokrývky. Zbytek roku je vyschlý a nenarušuje tok. Přítok má na začátku sezónní tůň, kde se voda nejvíce zdržuje a rozlévá. Podél celého toku jsou vidět prohlubně v lese, které se nachází nalevo toku, díky tomu, že tudy dříve dle starých map proudil. Tento poslední úsek určený k revitalizaci končí v místě vodní nádrže určené pro zadržování vody v krajině.
