TEORIE A PRAXE VYHLEDÁVÁNÍ PORUCH NA KABELOVÝCH VEDENÍCH VN V DS E.ON

THEORY AND PRACTICE OF FAULT LOCATION ON MV CABLE LINES IN E.ON
DISTRIBUTION NETWORKS

DIPLOMOVÁ PRÁCE

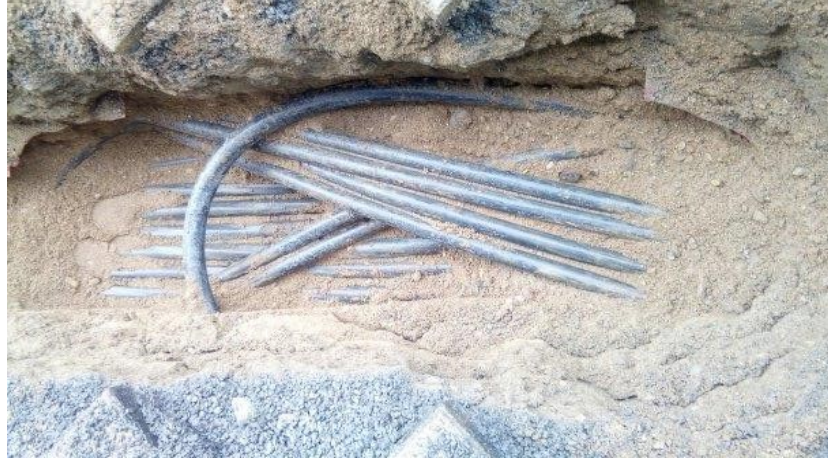
Druhá porucha vznikla na vedení VN 1210 dne 19.10.2017. Kabel byl poškozen během výkopových prací v rámci izolace domu v úseku mezi rozvodnou BNP 9 a trafostanicí TS 1985, Sukova ČNB. Poškozený kabel byl typu AXEKCEY. Poškozené místo nebylo potřeba dohledávat.

Obr. 5-4 Porucha č.2: VN 1210, výkopové práce, Sukova

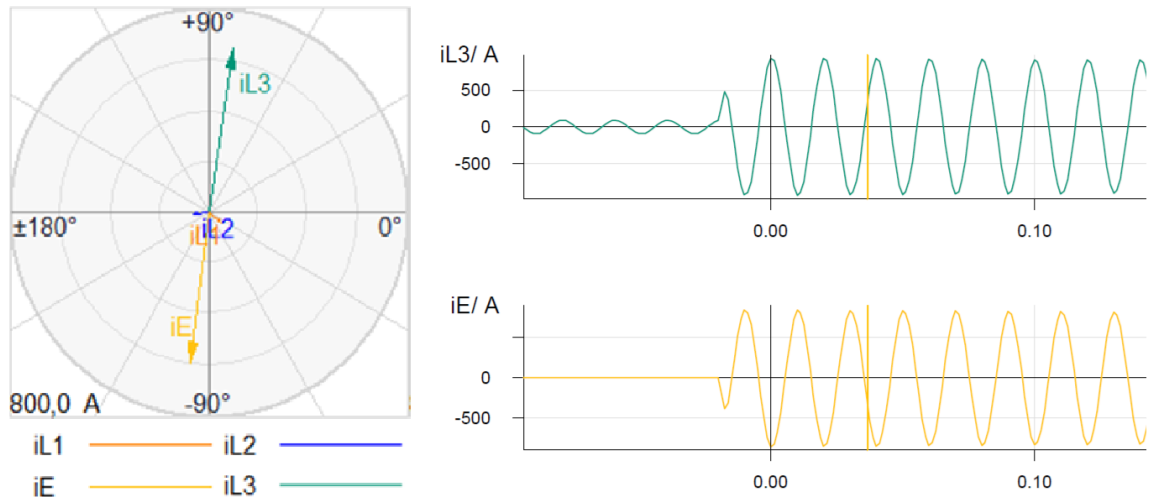
Vedení VN 1210 je provozováno jako neúčinně uzemněné přes uzlové odporů. Při vzniku jednofázového spojení se zemí se vlivem uzemnění navýší poruchový proud na hodnoty jednofázového zkratu. Proud fází L3 vzrostl na hodnotu 0,66 kA a byl v proti-fázi s proudem země, jež dosáhl hodnoty 0,6 kA (obr.5-6).

Obr. 5-6 Porucha č.2: kruhový diagram a sinusový průběh proudů, porucha L3-E, SIGRA

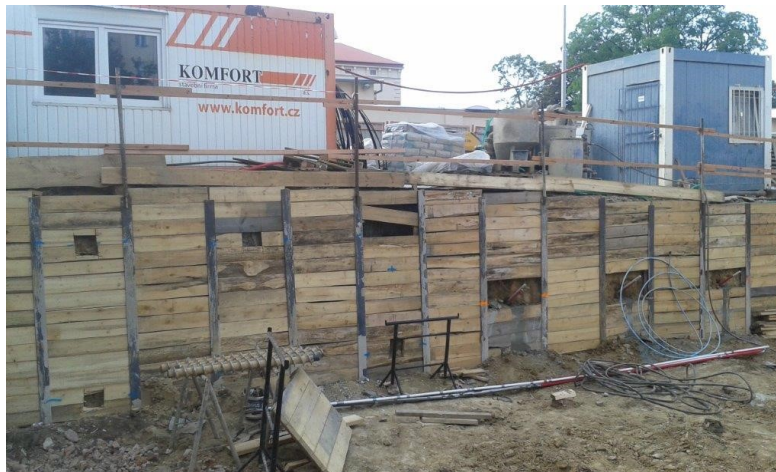
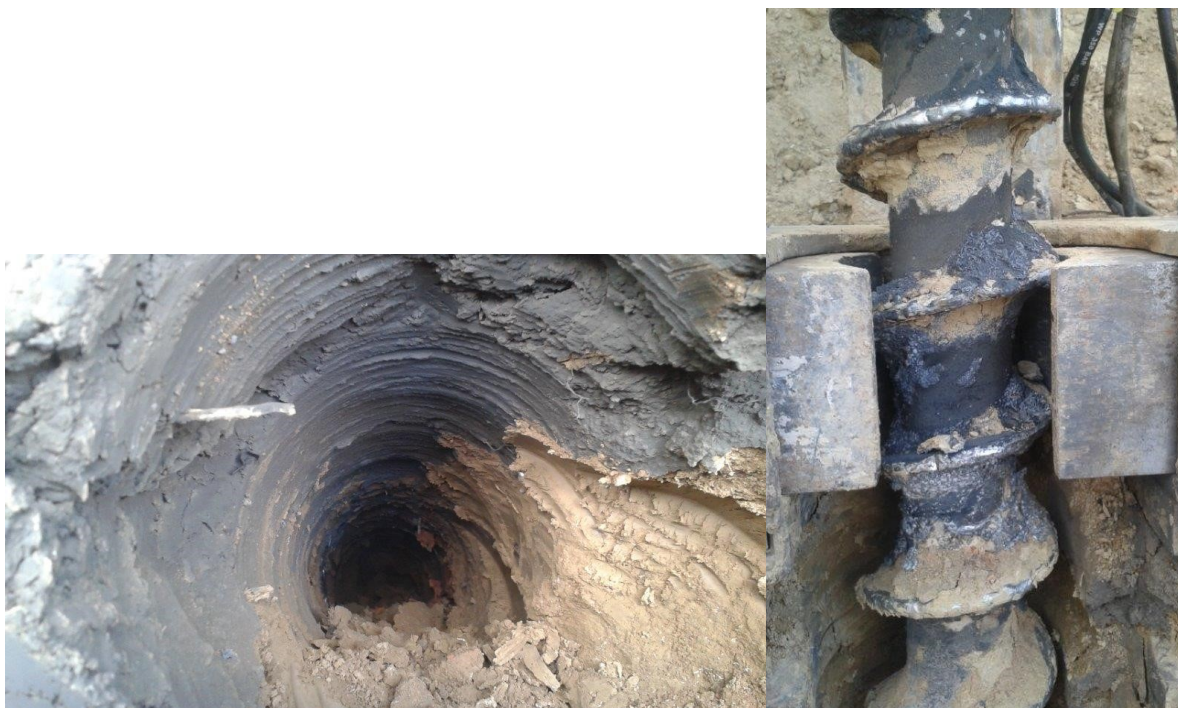
Dne 6.6.2018 vznikla porucha na vedení VN 219 mezi rozvodnou BNS 9 (Brno-Sever) a rozvodnou HUV 9 (Brno-Husovice). Vedení VN 219 bylo poškozeno společně s linkou VN 1386. Porucha vznikla cizím zaviněním – navrtáním. Viníci z místa utekli a poškození nenahlásili, místo poruchy bylo nutno dohledat.

Obr. 5-8 Porucha č.3: místo poruchy VN 219, vrtací souprava

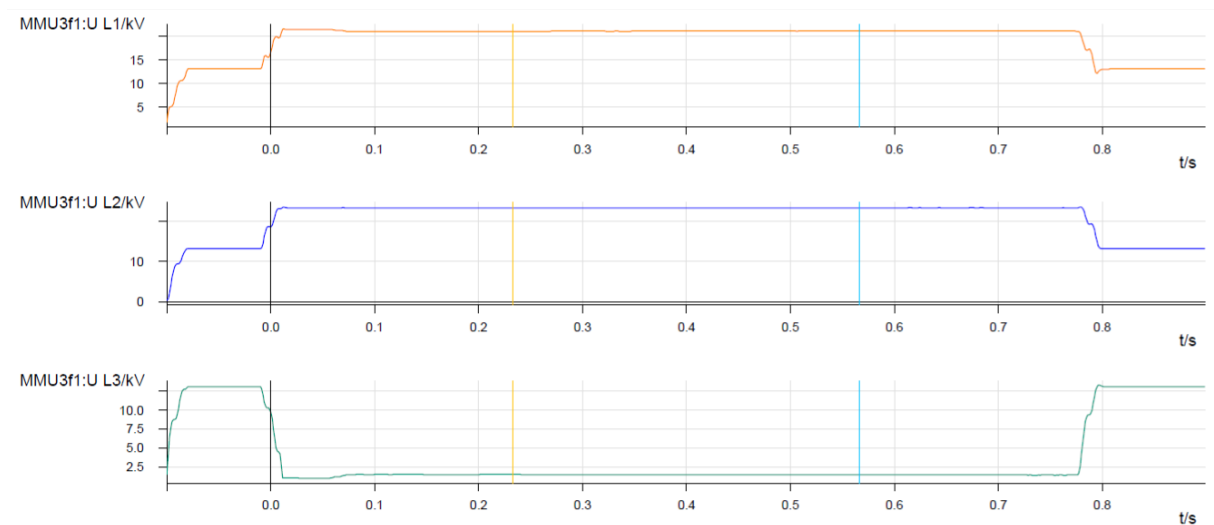
Stejně jako vedení v předchozích případech, i v případě poruchy č. 3, se jedná o soustavu uzemněnou přes uzlové odporů. Proudů porušené fáze a země jsou během zemního spojení navýšeny vlivem odporů na zkratové hodnoty nad 0,6 kA (viz. obr 5-9), zatímco napětí poškozené fáze L3 se blíží nule (obr.5-10).

Obr. 5-10 Porucha č.3: 1. poruchový záznam efektivních hodnot napětí, porucha L3-E, SIGRA

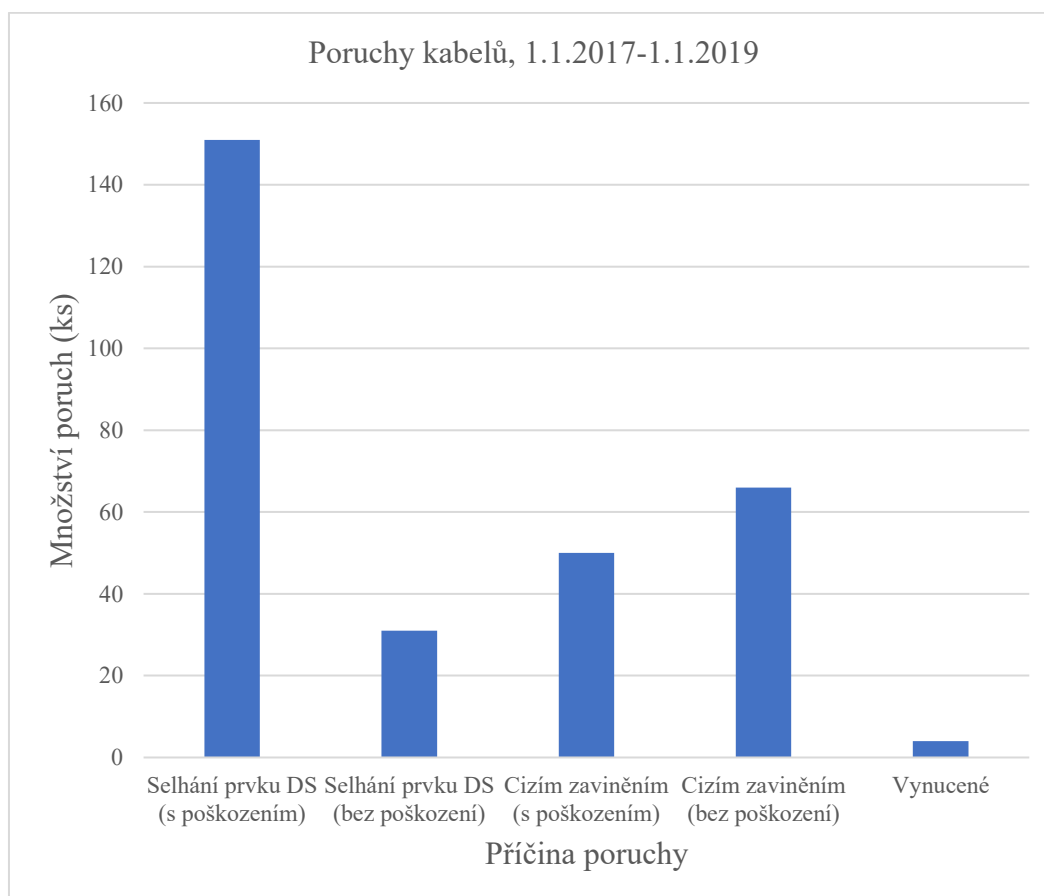
Ve sledovaném období byly dvě třetiny poruch, v tomto případě přes 200 poruch, s poškozením a postihnutý prvek musel být opraven nebo vyměněn. Přehled je uveden v tabulce 6-4 a grafu 6-5.

Obr. 6-5 Graf: Poruchovost kabelů v období 1.1.2017-1.1.2019
