ČESKÁ ZEMĚDĚLSKÁ UNIVERZITA V PRAZE  
FAKULTA ŽIVOTNÍHO PROSTŘEDÍ  
KATEDRA BIOTECHNICKÝCH ÚPRAV KRAJINY

DROBNÁ SAKRÁLNÍ ARCHITEKTURA V KRAJINĚ  
DIPLOMOVÁ PRÁCE

2013

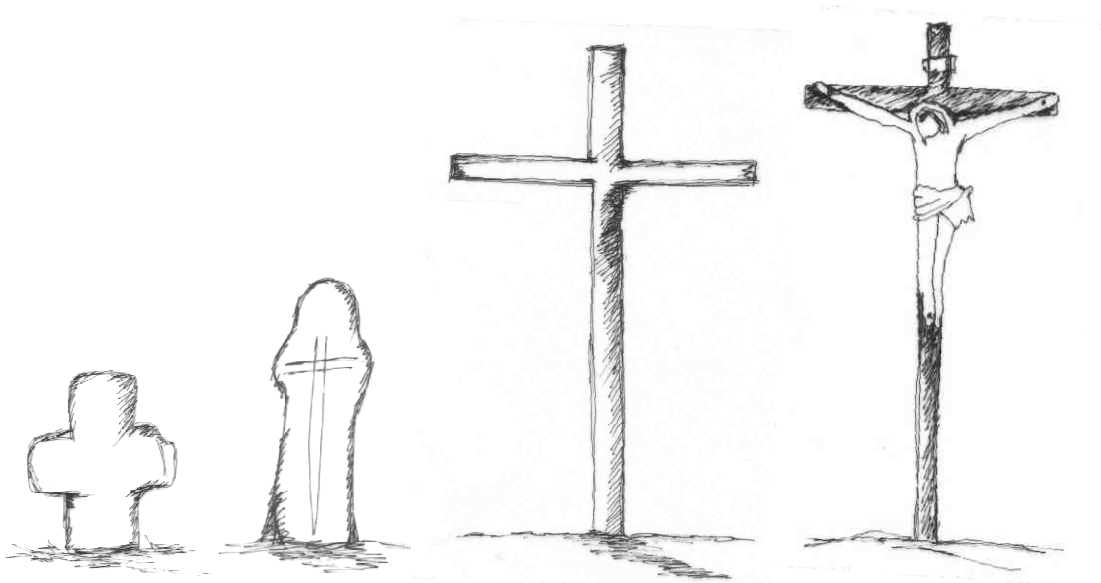
*Obr. 1 - typ smírčího kříže, předloha smírčí kříž u kapličky sv. Floriána v Moravičanech, okr. Šumperk, perokresba, autor: Nina Koudelková*

*Obr. 2 - typ smírčího kříže, předloha kříž s rytinou meče na násvi v Rájci, okr. Šumperk, perokresba, autor: Nina Koudelková*

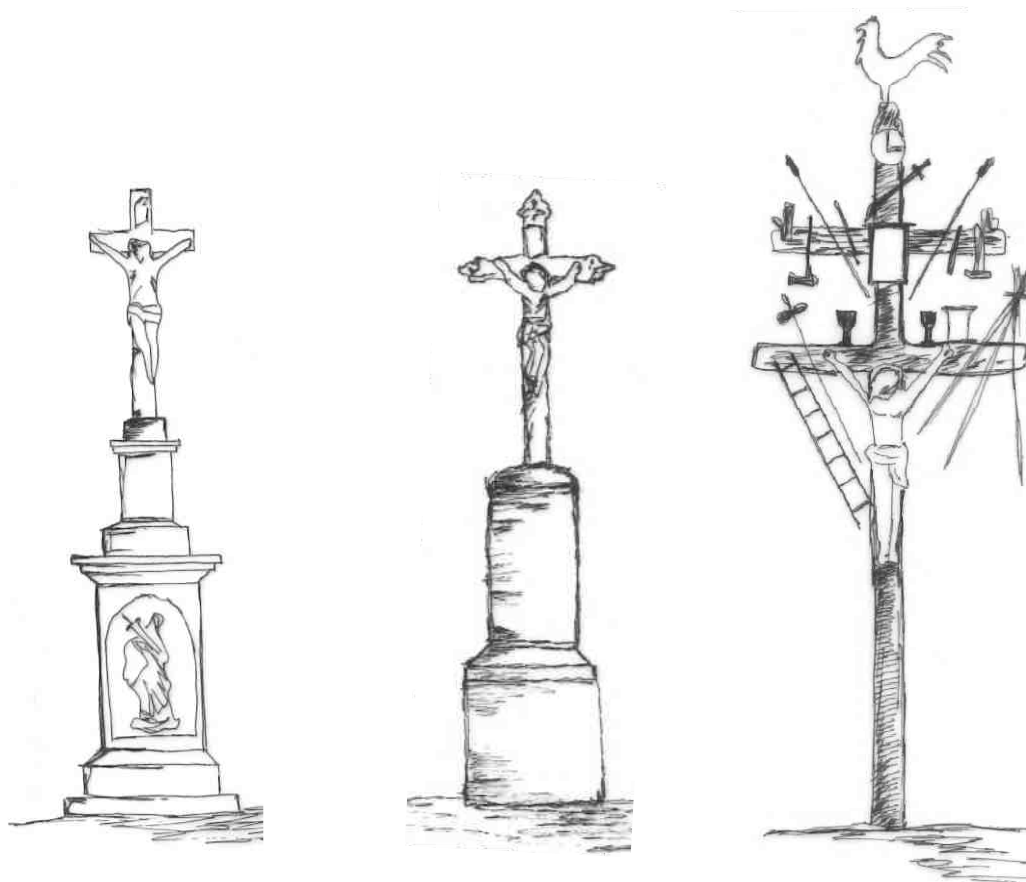
Obr. 5 - kamenný kříž, předloha kříž u staré cesty na Mladeč v Měníku, okr. Šumperk, perokresba, autor: Nina Koudelková

Obr. 6 - litinový kříž, předloha kříž u silnice do Liboše v Hnojicích, okr. Olomouc, perokresba, autor: Nina Koudelková

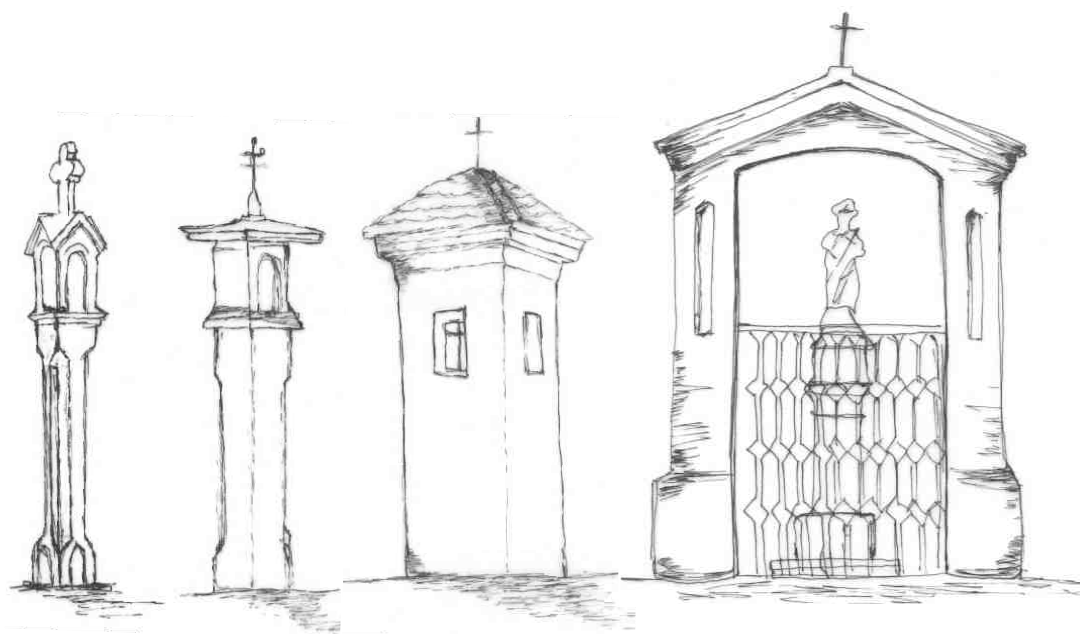
**Lidová poklona:** Jde o typ, který je označován jako přechodný ke kapličce. Boží muka jsou opatřena výklenkem pro obraz či sochu svatého. Průčelí je opatřené portálem a mřížkou. (KYSELKA 2001, s. 32).

Obr. 8 - sloupková boží muka, předloha boží muka v poli u cesty do Mohelnice, Úsov okr. Šumperk, perokresba, autor: Nina Koudelková

Obr. 9 - sloupková boží muka, předloha boží muka n návsi ve Smržicích, okr. Prostějov, perokresba, autor: Nina Koudelková

Obr. 10 - hranolová boží muka, předloha boží muka v Čechovicích, okr. Prostějov, perokresba, autor: Nina Koudelková

Obr. 11 - lidová poklona, předloha poklona sv. Janu z Nepomuku, Hamry okr. Prostějov, perokresba, autor: Nina Koudelková

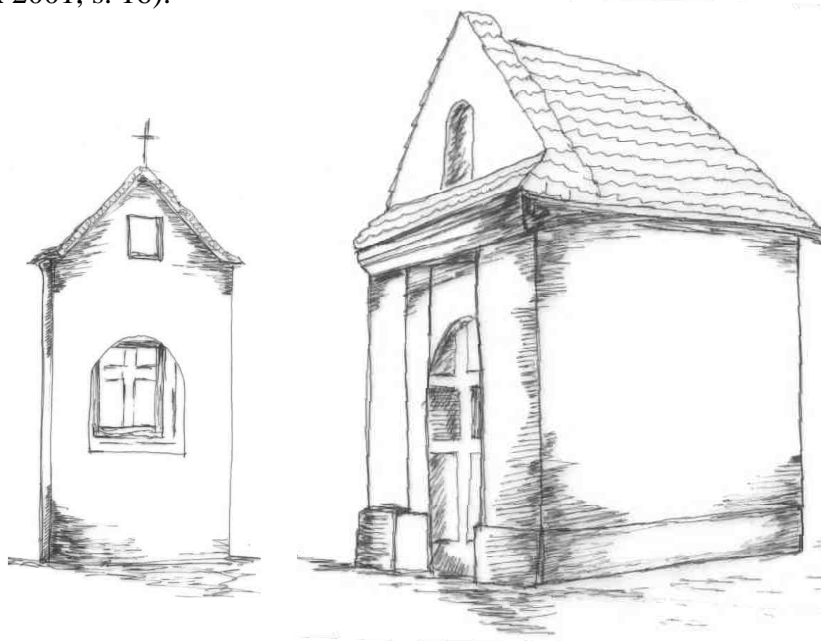
**Prostorové kapličky:** Jejich prostorové řešení je odlišné od předchozího typu především ve volbě měřítka. Jsou podstatně mohutnější, povětšinou obdélného půdorysu doplněné o vnitřní prostor pro jednu či více osob.

Obr. 12 - výklenková kaplička, předloha kaplička v Savíně, okr. Olomouc, perokresba, autor: Nina Koudelková

Obr. 13 - prostorová kaplička, předloha kaplička u Joséfka, Stavenice, okr. Šumperk, perokresba, autor: Nina Koudelková

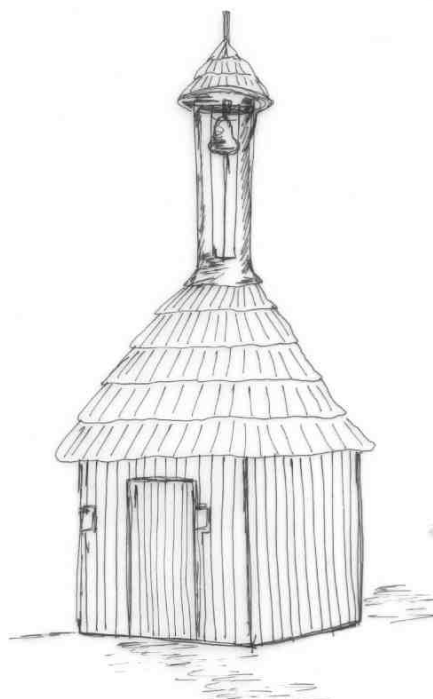
Dle materiálu dělíme zvoničky na dřevěné, kamenné a kombinované. Zpracování zvoničky odpovídalo majetnosti obce. Chudé obce stavěly zvoničky dřevěné, majetnější zděné, případně kamenné.

Obr. 14 - dřevěná zvonička, předloha zvonička ve Lhotě u Litovle, okr. Olomouc, perokresba, autor: Nina Koudelková

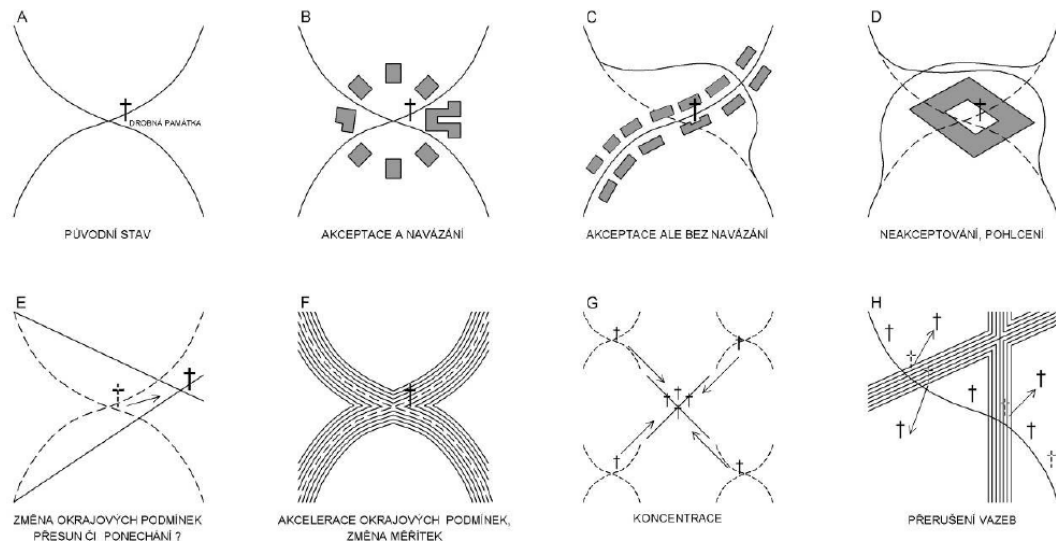
Obr. 17 - Vývojová schémata, Zdroj: WATZKO (2010)

Prvním příkladem (A) je tzv. typická kompozice, která vychází ze zachování původních prvků křižovatky cestní sítě a samotné drobné sakrální památky. Druhý příklad (B) poukazuje na tzv. lokální centrum, centrum kolem stavby, které dává základ pro kulturně – historickou kontinuitu. Třetí příklad (C) poukazuje na zachování drobné sakrální památky jako historického prvku avšak bez akceptace vazby na okolí. Na čtvrtém příkladu (D) je vidět dvojí působení – negativní, které spočívá ve změně dosavadní struktury místa, organizace a samotných měřítek. A pozitivní, kdy vnitřní obsahová rovina nového prvku přebírá podstatu původního, starého prvku – násobí účinky původního. Pátý příklad (E) poukazuje na největší problém v souvislosti s cestní sítí a samotných drobných sakrálních památek. Nová cestní síť, která vede ve většině případů mimo trasy původních cest způsobuje, že drobné sakrální památky se ocitají ve „vzduchoprázdnu“ uprostřed polí a jejich ponechání na původním místě vzhledem k historickým kontinuitám by znamenalo jistý zánik těchto památek. Šestý příklad (F) je v naší krajině poměrně běžný. Současná cestní síť kopíruje trasy původních cest, rozšiřuje se dle současných potřeb, mění se tím však zásadně měřítko a původní estetické propojení místa. Drobná sakrální památka je v tomto případě potlačena na úkor nové cesty. Sedmý příklad (G) popisuje případ, kdy jsou drobné sakrální památky neuvědoměle zachraňovány a přemísťovány do nových center. Vznikají tak podivná návesní lapidária, která připomínají vyprazdňování prostoru krajiny. Poslední příklad (H) popisuje případ liniových křížových či poutních cest, které jsou velmi těžko udržitelné z hlediska

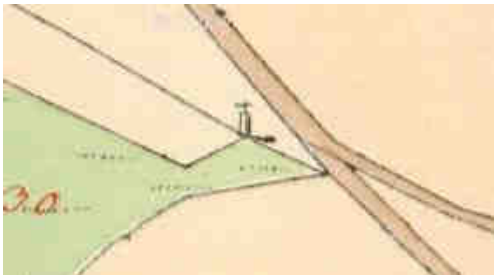
<p style="text-align: center;"><i>Obr. 27 - Císařský otisk, r. 1834</i></p>	
<b>Zachování vazby na cestní síť:</b>	<p>Vazba nebyla zachována, původní cestní síť byla značně pozměněna, ke kapličce vede přístupová cesta od Křemačovského rybníka, kde navazuje na pole, kde komunikace končí.</p>

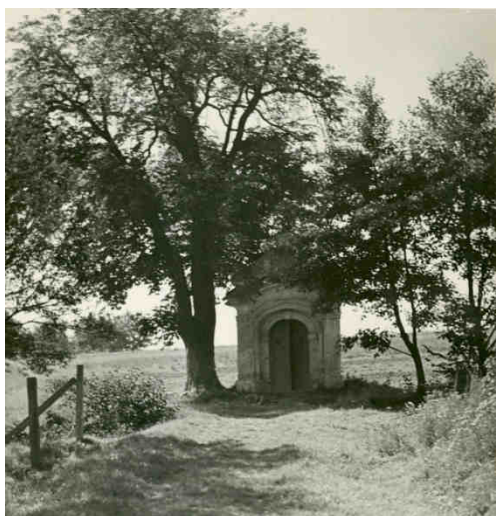
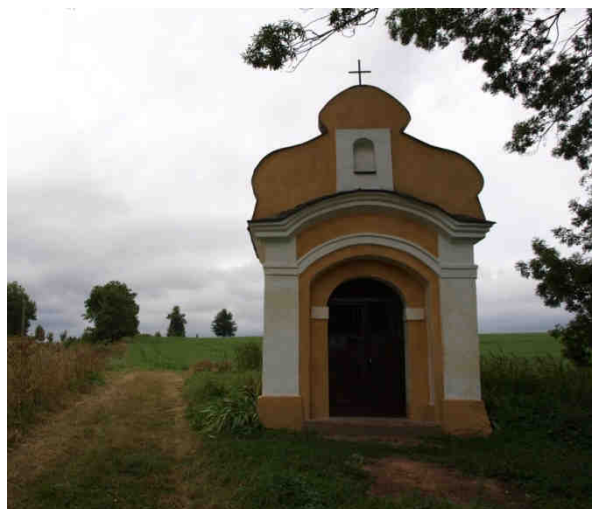
<b>Poloha v krajině:</b>	<p>Kaplička leží v terénní sníženině v blízkosti pole u Křemačovského rybníka, jehož hráze je vyvýšena nad terén a zamezuje tak vizuálnímu kontaktu s kapličkou od přístupové cesty. Okolí kapličky tvoří vzrostlá zeleň, která také vytváří pohledovou bariéru. Význam v krajině scéne je nevýrazný vzhledem k radikální změně okolní cestní sítě a výstavby vyvýšené hráze rybníka.</p>	
<b>Popis objektu, současný stav:</b>	<p>Kaplička prošla v nedávné době celkovou rekonstrukcí, byla opravena fasáda a upraveno okolí.</p>	
<b>Historie objektu:</b>	<p>E. Teichmann (1929) zmiňuje kapličku umístěnou na idylickém místě na křižovatce cest pod mohutnými kaštany, v té době pojmenovanou jako Šadská kaple podle současného majitele Aloise Šada. Kaplička je též známá pod jménem Josefská kaple nebo Josefský kostelík – oltář zdobí obraz sv. Josefa. Zsvěcená je sv. Šebestiánovi, jehož podobizna ze dřeva zdobí niku nad dveřmi.</p>

*Obr. 29 (vlevo) - Kaplička sv. Šebestiána – datace 40. - 50. léta 20. století; Zdroj: Vlastivědné muzeum v Šumperku, historická podsbírka Muzea v Mohelnici, inventární číslo: H 6314,1*

*Obr. 30 (vpravo) - Kaplička sv. Šebestiána - srpen 2012, Autor: Nina Koudelková*

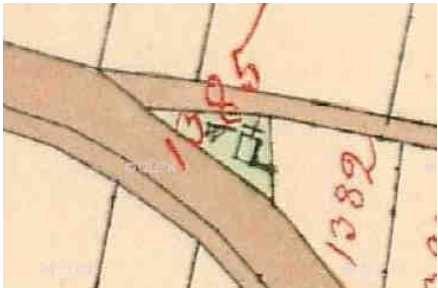
Obr. 31 - Císařský otisk, r. 1834	
<b>Zachování vazby na cestní síť:</b> Vazba na cestní síť je zachovaná, původní trasa silnice byla zachovaná. Kaplička stojí na křižovatce cest u komunikace na Moravičany.

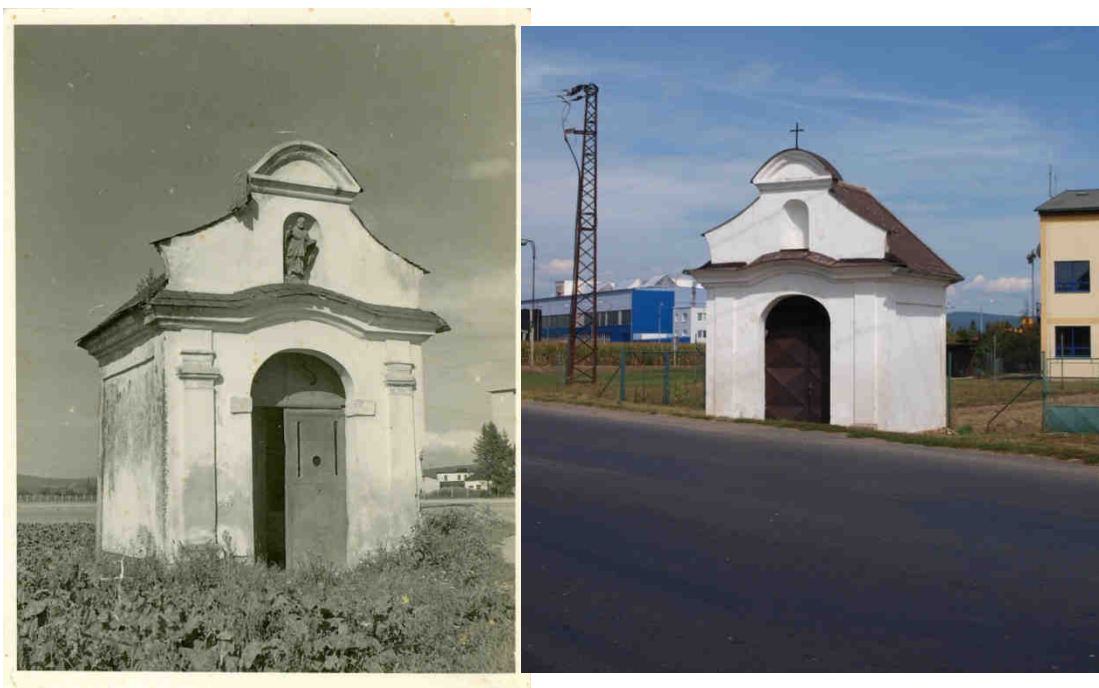
<b>Popis objektu, současný stav:</b> Kaplička je v dobrém stavu, má poměrně zachovalou fasádu.		
<b>Historie objektu:</b> E. Teichmann (1929) popisuje kapličku jako skoro celou rozpadlou. Kaplička je zasvěcená sv. Markovi, jehož socha je umístěna v neporušeném stavu, v nice nad dveřmi. Majitelem kapličky bylo v té době náboženské sdružení, které nejevilo zájem o její zachování ani záchranu. Zmiňuje ale procesí, které se zde 25. srpna 1929 pomodlí.

*Obr. 33 (vlevo) - Kaplička sv. Marka – datace asi 60. léta 20. století, Zdroj: Vlastivědné muzeum v Šumperku, historická podsbírka Muzea v Mohelnici, inventární číslo: H 6335,3*

*Obr. 34 (vpravo) - Kaplička sv. Marka - srpen 2012, Autor: Nina Koudelková*

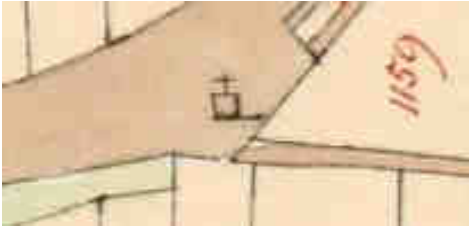
<i>Obr. 35 - Císařský otisk, r. 1834</i>		
<b>Zachování vazby na cestní síť:</b>		
<p>Vazba na cestní síť je zachovaná, kaplička stojí na křižovatce cest u komunikace na Úsov.</p>

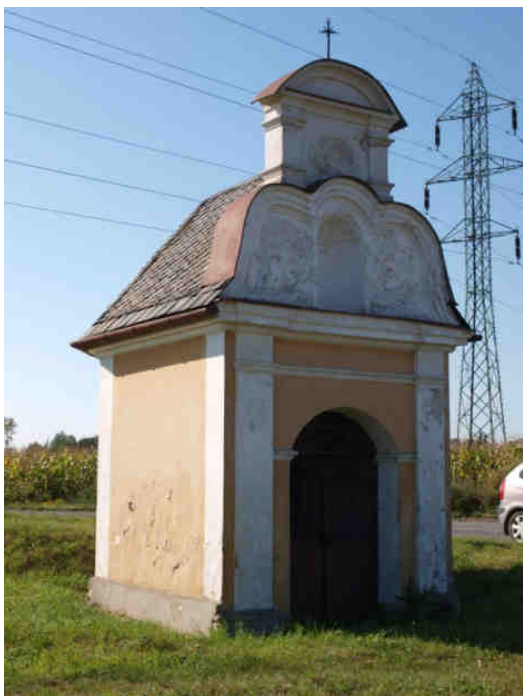
<b>Popis objektu, současný stav:</b>		
<p>Kaplička je v dobrém stavu, má poměrně zachovalou fasádu, která se ovšem již částečně odlupuje.</p>		
<b>Historie objektu:</b>		
<p>E. Teichmann (1929) zmiňuje kapličku, která se nachází v té době na Novoměstské ulici u cukrovaru. Zsvěcená je sv. Leonardovi, patronovi domácích zvířat, kterého předci uctívali každoročními poutními cestami připadající na den 6. listopadu.</p>

*Obr. 37- Kaplička sv. Linharta – srpen 2012,  
Autor: Nina Koudelková*

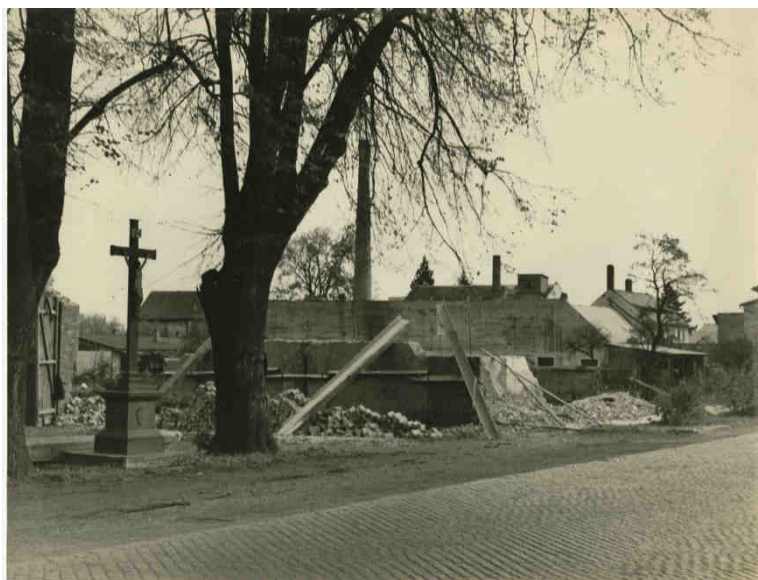
*Obr. 41 - Černý kříž – 70. léta 20. století, Autor: Jaromír Vitek, soukromá sbírka*

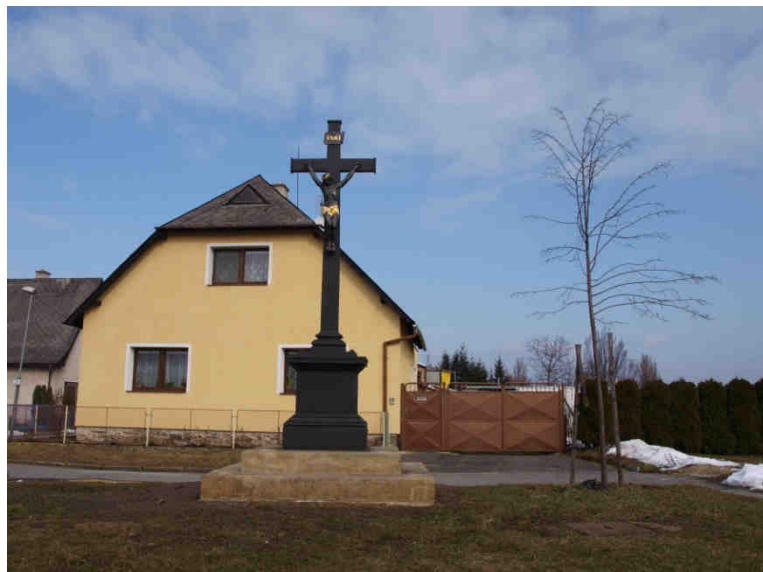
<i>Obr. 40 - Výřez z katastru nemovitostí</i>
<b>Poloha v krajině:</b>		
<p>Kříž je umístěn v městské zástavbě u mostu nad rychlostní komunikací Mohelnice - Olomouc. Je doplněn o novou výsadbu druhu Lípa srdčitá (<i>Tilia cordata</i>), která zde nahradila dřívější výsadbu. Původně bylo toto místo za hranicí města, kde začínala volná krajina. Kříž je pohledově nevýznamný, vzhledem k rušné křižovatce několika komunikací, která tudy prochází.</p>		
<b>Popis objektu, současný stav:</b>		
<p>Kříž se skládá z kovového (pravděpodobně litina) soklu a kovového kříže s plastikou ukřižovaného Krista – celkově působí zachovale.</p>

*Obr. 42 - Černý kříž - březen 2013, Autor: Nina Koudelková*

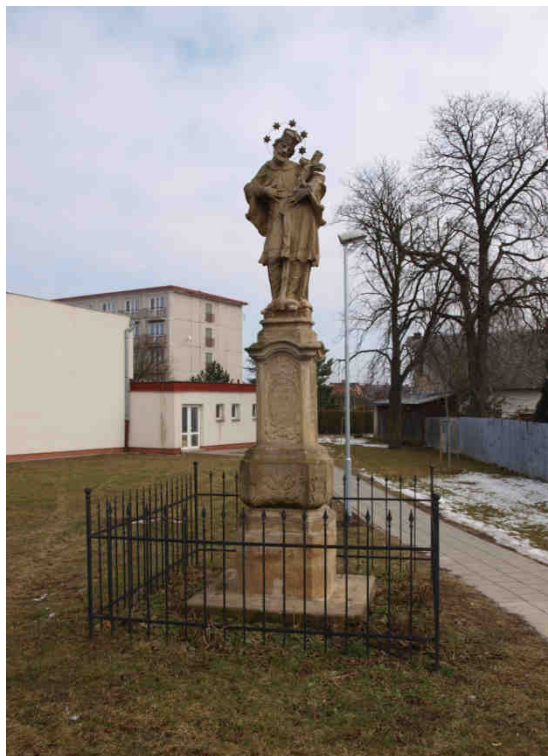
*Obr. 48 (vpravo) - Socha sv. Jana Nepomuckého - březen 2013, Autor: Nina Koudelková*

<p>Obr. 46 - Výřez z katastru nemovitostí</p> </div>		
<b>Poloha v krajině:</b>		
Socha je umístěna v současném intravilánu obce. Její původní význam z krajinného hlediska byl potlačen okolní výstavbou. Socha je doplněna o vzrostlý strom druhu Jírovec maďal ( <i>Aesculus hippocastanum</i> ).		
<b>Popis objektu, současný stav:</b>		
Na přední straně soklu je nápis: „Modli se za nás, svatý Jane, který jsi od Boha obdařen mnohými zázraky.“ Zadní strana obsahuje nápis: „Pan František Frimel zde nechal vybudovat toto dílo.“ Severní stranu zdobí výrazný nápis: „Svatý Jane, opatrujeme tě, ochraň nás před hanbou a posměchem: zbožně žítí, požehnaně zemřít.“ Zadní strana obsahuje kromě letopočtu 1719 také nápis: „Upravil Taulek 1907“ současný stav je dobrý, bez většího poškození.

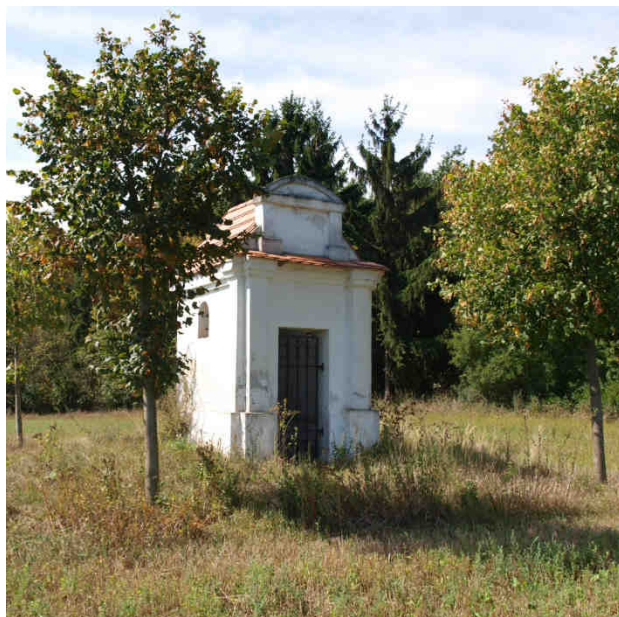
*Obr. 57 (vpravo) - kaplička na Chlomku - srpen 2012, Autor: Nina Koudelková*

<p>Obr. 55 - Výřez z katastru nemovitostí</p>		
<b>Poloha v krajině:</b>		
<p>Kaplička leží na mírně zvlněném terénu, který je obdělávaný jako pole. Vzhledem k absenci zástavby v okolí je poměrně dobře viditelná z okolí a vytváří dobře zapamatovatelný orientační bod v krajině. Během vegetačního období je přístup k ní velmi obtížný, mimo vegetační období je možnost přístupu ze všech světových stran. Okolní výsadbu tvoří 4 jedinci druhu Lípa srdčitá (<i>Tilia cordata</i>).</p>		
<b>Popis objektu, současný stav:</b>		
<p>Kaplička prošla před několika lety celkovou rekonstrukcí, byla opravena fasáda a upraveno okolí, současný stav je opět ucházející.</p>		
<b>Historie objektu:</b>		
<p>JÍLEK (1941) zmiňuje záznam z roku 1834, který popisuje kapli, která svým zvonkem doprovázela odsouzence k smrti na popraviště, které tam dříve stávalo. Obsahovala symbolický obrázek sv. Jana Křtitele se setnutou hlavou.</p>

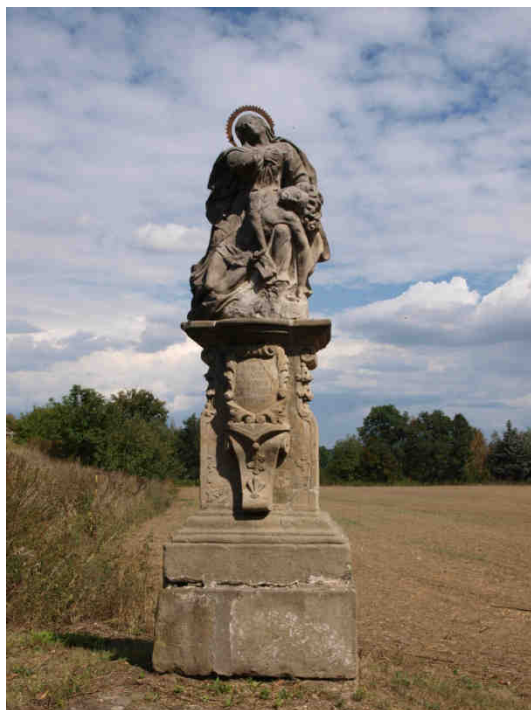
*Obr. 61 - Socha Panny Marie Sedmiboletné - srpen 2012,  
Autor: Nina Koudelková*

<i>Obr. 60 - Výřez z katastru nemovitostí</i>	
<b>Poloha v krajině:</b>  Socha stojí na konci města na okraji plochy, která je využívána jako pole. Původní význam sochy byl zcela potlačen zrušením jedné z cest vedoucích do Moravičan. Socha stojí v rovinném terénu, avšak kvůli nadjezdu nad dálnicí byl terén vyvýšen a socha tím ztratila vizuální kontakt s okolím. Je doplněna o výsadbu dvou jedinců druhu Lípa srdčitá ( <i>Tilia cordata</i> ).		
<b>Popis objektu, současný stav:</b>  Socha je v poměrně dobrém stavu, kamenný sokl je mírně oprýskaný.		
<b>Historie objektu:</b>  JÍLEK (1941) popisuje Pietu následovně: Na kamenném podstavci je směrem k Lošticím latinský nápis a chronogram 1735, na straně k Moravičanům je kamenný kříž a v něm je vytesán letopočet 1885 se jménem M. Zapletalové, strana k Mohelnici obsahuje nápis: „ Kteří lidé touto cestou jdete, pozdravte Krista Pána, matičku boží, u ní milost najdete.“ Původní německy psaný modlitební nápis směrem k Palonínu je zamazán barvou.

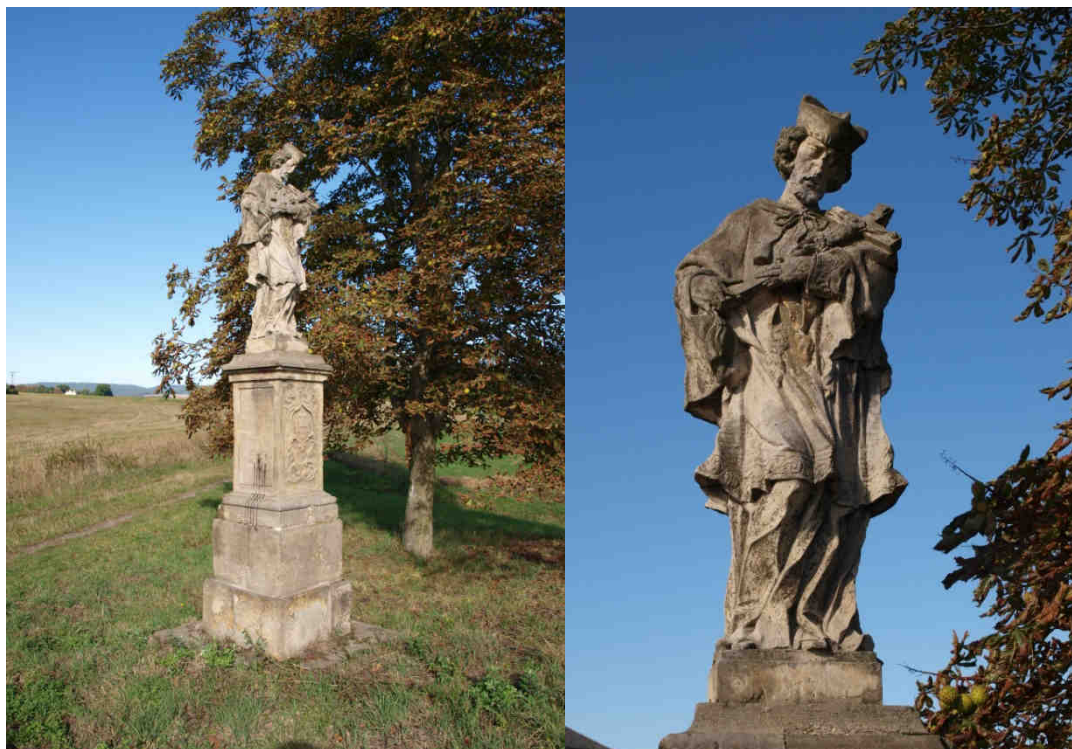
*Obr. 64 (vlevo) - Socha sv. Jana Nepomuckého - září 2012, Autor: Nina Koudelková*

<b>Poloha v krajině:</b>	<p>Socha stojí za hranicí městské zástavby v terénu, který je v rovině, pozvolna se zvedá a vytváří na horizontu pohledovou bariéru. Socha není příliš vizuálně výrazná z volné krajiny, ovšem díky své poloze u rušné komunikace je dobrým orientačním prvkem pro motoristy. Vedle sochy je vysazen jedinec druhu Jírovec maďal (<i>Aesculus hippocastanum</i>).</p>	
<b>Popis objektu, současný stav:</b>	<p>Socha je v poměrně dobrém stavu, i když má uražený nos. Kamenný podstavec je oprýskaný, nápisy jsou čitelné.</p>	
<b>Historie objektu:</b>	<p>Socha stála od roku 1716 před starou budovou školy, poté byla přemístěna před vchod do kostela, kde stála až do roku 1860. Po generální visitaci byla přemístěna na levou stranu říšské silnice na trať „Lepinka“. Dříve na tomto místě stával kříž, který pak stával na pozemku č. 943/1 JÍLEK (1941).</p>

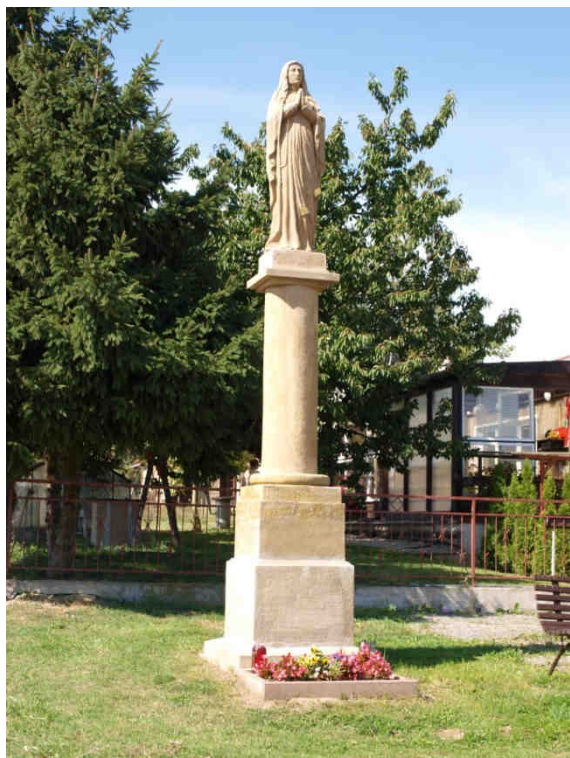
*Obr. 69 - Socha Panny Marie - srpen 2012,  
Autor: Nina Koudelková*

</div> <p style="text-align: right;">Obr. 68 - Výřez z katastru nemovitostí</p>		
<b>Poloha v krajině:</b>		
<p>Socha se nyní nachází před rodinným domem na hranici intravilánu města. Vzhledem k rovinatému terénu je socha vizuálně propojená s křížem, který stál u původní cesty tak jako tato socha a s kapličkou sv. Pavlína v Paloníně.</p>		
<b>Popis objektu, současný stav:</b>		
<p>Socha byla v roce 2011 celkově rekonstruována.</p>		
<b>Historie objektu:</b>		
<p>JÍLEK (1941) zmiňuje kamenný sloup Panny Marie s nápisem Fundiret von Carolus Patsch – Johannes Hladisch 1779 stojící na polní cestě k Palonínu. Udržovací fond per 6.30 zlatých na poli.</p>

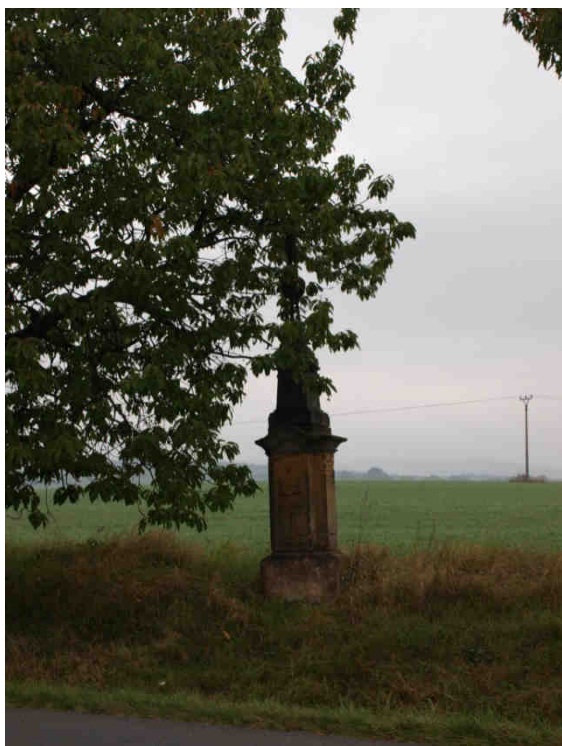
*Obr. 72 - Kříž na Bradci - září 2012, Autor: Nina Koudelková*

<b>Popis objektu, současný stav:</b>		
<p>Kříž je ve špatném stavu. Naklání se na stranu a celkově se na něm podepsal zub času. Kovový kříž je zapleten do koruny druhu Třešeň ptačí (<i>Prunus avium</i>).</p>		
<b>Historie objektu:</b>		
<p>JÍLEK (1941) popisuje kříž stojící na kopci nad Vlčicemi, na němž je nápis „Tento kříž postavili manželé Libor a Magdaléna Mollik k památce své jediné dcery Ludmily Lenhartové, která touto cestou k věčnému odpočinku vedena byla r. 1883.“ Zmiňuje také, že Ludmila Molliková (17. 6. 1848 – 24. 3. 1883) z domu č. 120 se provdala r 1871 za mlynáře „na dole“ Karla Lenharta.</p>

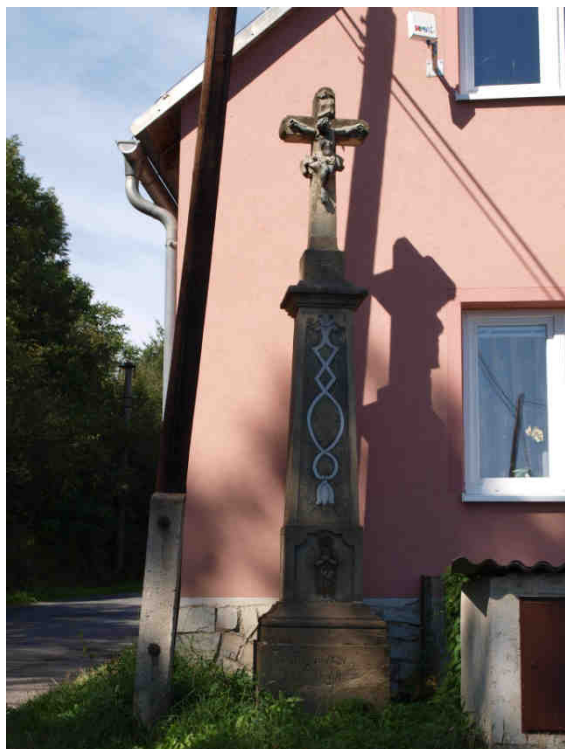
*Obr. 75 - kříž U Valchy - srpen 2012, Autor: Nina Koudelková*

<b>Popis objektu, současný stav:</b>		
<p>Kříž je ve velmi dobrém stavu. Nápisy jsou čitelné, kámen je neponičený.</p>		
<b>Historie objektu:</b>		
<p>JÍLEK (1941) popisuje kříž, který stával u bývalé soukenické valchy s číslem popisným 84, nyní před domem č. 289. Na kříži je čitelný nápis: Anton Drlík z č. 81 zbudoval 1760, renovatum 1824 Alex Drlík, syn zbudovatele taktéž z č. 81. Udržování zajištěno reversem na poli.</p>

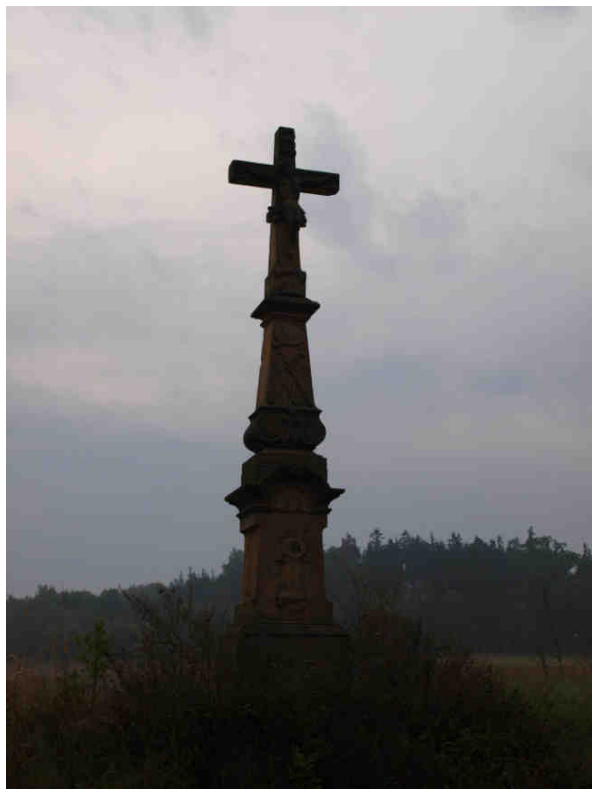
*Obr. 79 - Kříž Na Lušti - září 2012, Autor: Nina Koudelková*

<p>Obr. 78 - Výřez z katastru nemovitostí</p> </div>		
<b>Poloha v krajině:</b>		
<p>Kříž je umístěn nad městem u silnice na Obectov. Stojí na vyvýšeném terénním náspu u pole. Okolní terén je rovný, směrem k Obectovu mírně se zvedající, k Lošticím klesající. Tato poloha by za podmínek méně vzrostlé zeleně znamenala vynikající předpoklady pro vizuální propojení kříže s dominantami města. Bohužel okolní zeleň je příliš vzrostlá a brání tak vizuálnímu kontaktu s okolím.</p>		
<b>Popis objektu, současný stav:</b>		
<p>Kříž je v dobrém stavu. Nápisy jsou čitelné, kámen je lehce poničený.</p>		
<b>Historie objektu:</b>		
<p>JÍLEK (1941) zminuje kříž Na Lušti u Hájku, který nese nápis: „Josef Herold miesstan Lossticki tentýž kříž swatý tu založil. Léta Páně 1821.“</p>

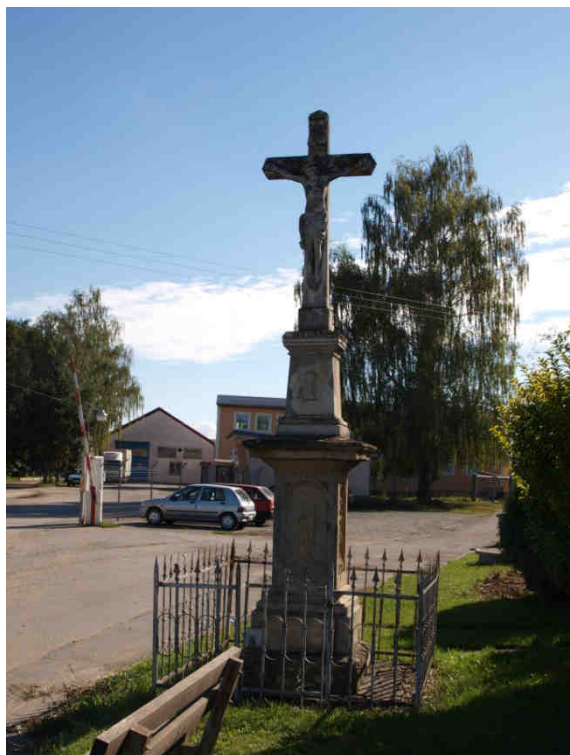
*Obr. 84 - Kříž u JZD - srpen 2012, Autor: Nina Koudelková*

<i>Obr. 83 - Výřez z katastru nemovitostí</i>		
<b>Poloha v krajině:</b>		
Kříž dříve stál za městem, nyní je součástí intravilánu města. Nachází se u bývalé cesty, která vedla po poli na Doubravici. Cesta vede pouze za budovu JZD a zde končí. Dříve byl patrně vizuálně propojen s dalším křížem, který byl kvůli výstavbě dálnice přesunutý, nyní je tato vizuální vazba zcela potlačena.

<b>Popis objektu, současný stav:</b>		
Kříž je v dobrém stavu.		
<b>Historie objektu:</b>		
JÍLEK (1941) popisuje kříž u polní cesty do Doubravice na pozemku č. 487/3, který je ohraničen železným zábradlím a nese nápis: „Tento kříž vystaven jest nákladem Josefa a Magdaleny Rostových r. 1876.“ Udržovací náklad je vtělen na poli č. 698 a na domě č. 2.

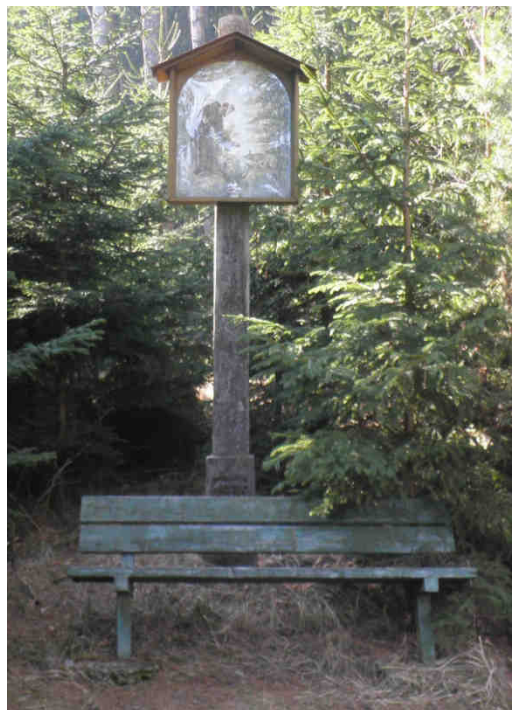
Obr. 92 (vpravo)- Obrázek sv. Františka v Lišínách - březen 2013, Autor: Nina Koudelková

<b>Název drobné sakrální památky:</b>	Obrázek sv. Františka v Lišínách	kód: L12
<b>Lokalita výskytu:</b>	LOŠTICE, k.ú. Loštice	
<b>Existence drobné sakrální pam.:</b>	S	<b>Druh drobné s.p.:</b> O 1
<b>Období, rok vzniku, donátor:</b>	-	<b>Materiálové zprac.:</b> KOM
<b>Ochrana památky:</b>	Bez ochrany	
<b>Vazba na cestní síť a hranice pozemků:</b>		
Obrázek sv. Františka není zaznamenán v žádných historických, ani v současných mapových podkladech. Nachází se v lese nad Lošticemi, kde vede lesní cesta.		
<b>Zachování vazby na cestní síť:</b>		
Lesní cesta vede v nezměněné trase i v dnešní době.		
<b>Poloha v krajině:</b>		
Vyhlídka u sv. Františka je situována na pohledově exponovaném místě s dálkovými výhledy do krajiny. V současné době je místo obklopeno příliš vzrostlou zelení, která vytváří pohledovou bariéru.		
<b>Popis objektu, současný stav:</b>		
Samotný malovaný obrázek je zasklený a zarámovaný do dřevěného rámu. Sklo je poškozeno střelou nejspíš ze vzduchovky.

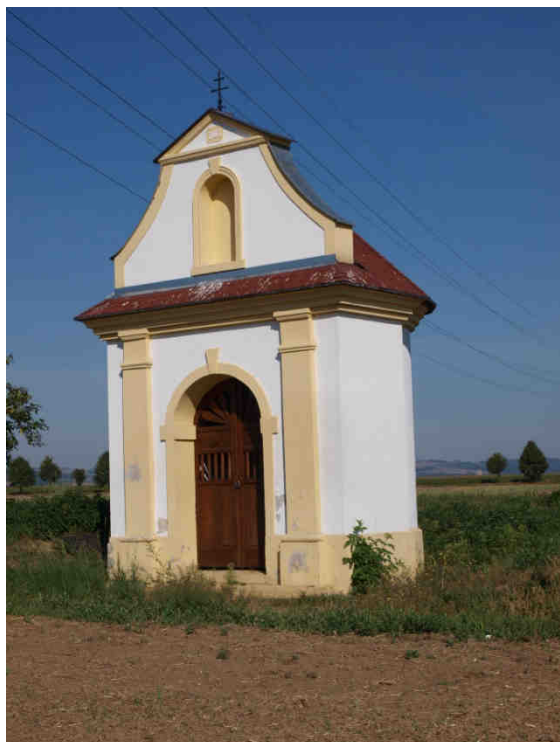
*Obr. 95 - Kaplička sv. Cyrila a Metoděje - srpen 2012, Autor: Nina Koudelková*

<b>Popis objektu, současný stav:</b> Kaplička byla v roce 2003 restaurována. Pravidelně se zde koná pobožnost k věrozvěstům Cyrila a Metoděje v rámci slavnosti farního dne 5. července.		
<b>Historie objektu:</b> NOVÁK (1993) uvádí, že dle Jakuba Lolka byla tato kaplička vystavěna v době, kdy na Moravě řádila morová epidemie. Svědčí o tom barokní obraz 14 svatých pomocníků a dřevěná barokní socha Panny Marie uvnitř kapličky. Socha je v současnosti umístěna na faře, obraz v místním kostele. KUNSTFELD (2006) zmiňuje, že uvnitř kapličky byl namalován obraz sv. Cyrila a Metoděje, patronů kapličky, od malíře Petra Herziga.

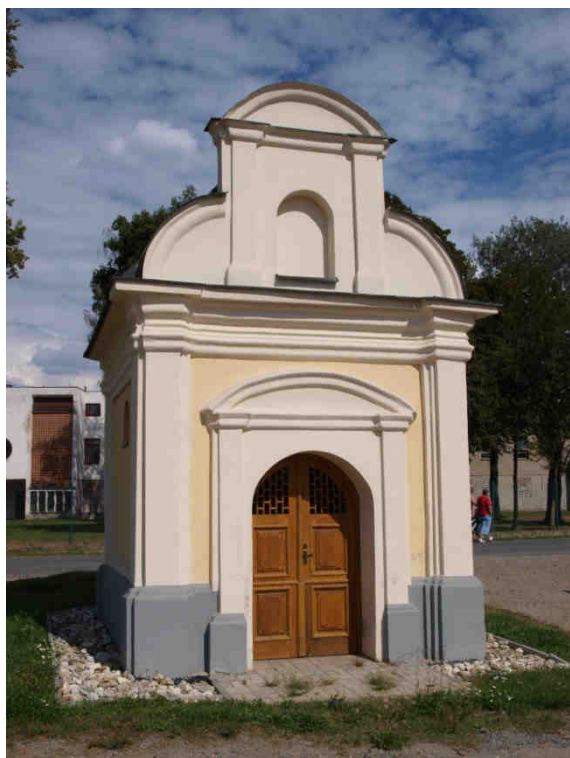
*Obr. 100 - Kaplička Nejsvětější Trojice - srpen 2012,  
Autor: Nina Koudelková*

<b>Popis objektu, současný stav:</b>		
<p>Kaplička byla v roce 2009 opravena, její současný stav je velmi dobrý.</p>		
<b>Historie objektu:</b>		
<p>NOVÁK (1993) s odkazem na Jakuba Lolka popisuje, že zdejší kaplička tu byla postavena roku 1713. Sám ale nesouhlasí, protože existuje záznam z roku 1883, který popisuje, že autorem je Ignác Kopp z čísla 6. Ignác Kopp, který pochází z Police, přišel do Moravičan až v roce 1828, kdy se zde oženil s Annou Bartákovou. Domnívá se tedy, že autorem kapličky musí být jeho předci.</p> <p>KUNSTFELD (2006) uvádí, že v roce 1942 byla kaplička opravena továrníkem Václavem Kratochvílem, kdy byl zdejší obraz Nejsvětější Trojice nahrazen ku počtě továrníkovy zemřelé manželky obrazem sv. Otýlie.</p>

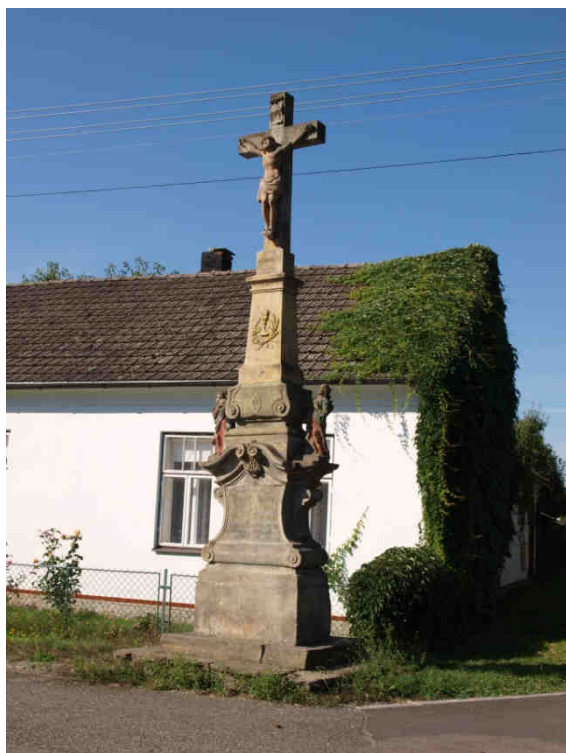
*Obr. 103 - Zhánělvův kříž - srpen 2012,  
Autor: Nina Koudelková*

<i>Obr. 102 - Výřez z katastru nemovitostí</i>		
<b>Poloha v krajině:</b>		
<p>Kříž se nachází v nynějším intravilánu obce nedaleko mateřské školky. Vzhledem k okolní zástavbě jsou přerušeny veškeré vizuální vazby s okolní krajinou.</p>

<b>Popis objektu, současný stav:</b>		
<p>Kříž je v dobrém stavu. Sošky jsou nepoškozené, nápisy čitelné.</p>		
<b>Historie objektu:</b>		
<p>NOVÁK (1993) popisuje kamenný kříž u bývalé polní cesty do Loštic, který dal postavit František Zháněl. Svědčí o tom zakládací listina z 12. 9. 1806. NOVÁK (1940) uvádí, že při vichřici před sv. Martinem roku 1869 byl kříž vyvrácen a kromě spodního kamene celý nový postaven. Farní kronika uvádí, že roku 1895 udeřil do toho to kříže blesk a rozrazil kříž, tělo Spasitele na kusy, sošky Panny Marie i sv. Jana poškodil. Dle revesu nechali manželé Josef a Marie Homolákoví zhotovit nový kříž i sošky. Ten byl 7. července 1895 dp. Farářem Kadláčkem posvěcen.</p>

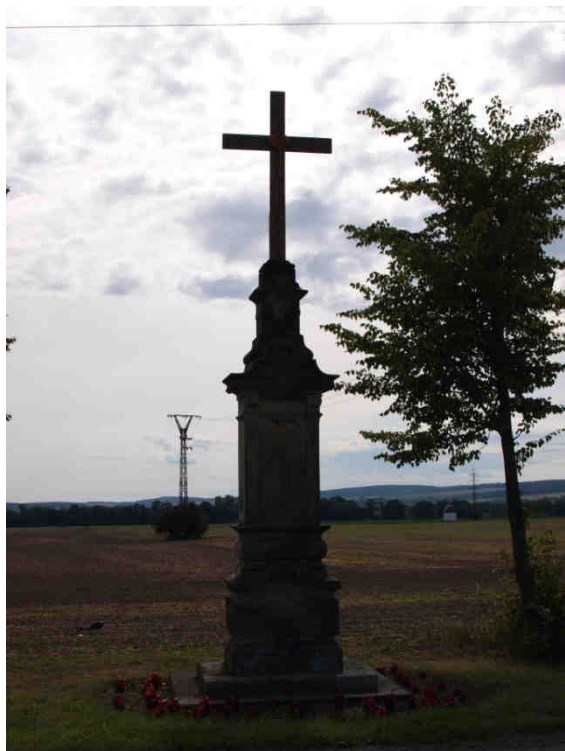
*Obr. 105 - Kříž u cesty do Loštic - srpen 2012,  
Autor: Nina Koudelková*

<b>Popis objektu, současný stav:</b> Kříž má kamenný korpus, původní kamenný kříž byl v roce 1992 nahrazen křížem dřevěným od loštického řezbáře Jaroslava Beneše. Celkově je kříž v poměrně dobrém stavu.		
<b>Historie objektu:</b> Dokud nebyla okresní silnice, vedla touto trasou tzv. horní cesta do Loštic. Původně tu stál dřevěný kříž se železným obrazem Ukřižovaného. Tento kříž byl postaven Marianou Křoupalovou, vdovou po Františkovi z čísla 69 z Moravičan. Dokládá to zakládací listina ze dne 12. 10. 1906 (NOVÁK 1993). Jiný zdroj (NOVÁK 1940) ovšem uvádí, že kříž byl postaven za faráře Mašíčka Josefem Křoupalem z č. 69. Tento kříž byl vyvrácen při vichřici před sv. Martinem roku 1869. Oba literární prameny poté shodně popisují, že v roce 1896 byl postaven kříž nový na náklady manželů Jarolímových.

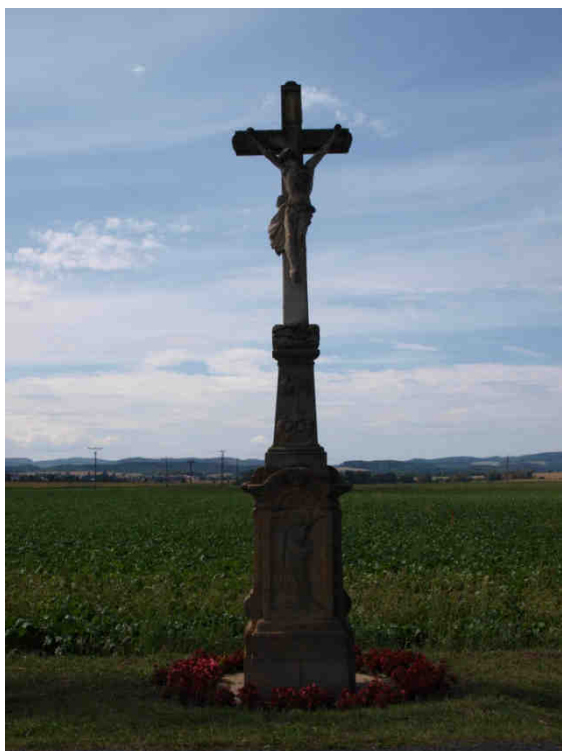
*Obr. 108 - Kříž u cesty do Mohelnice I - srpen 2012,  
Autor: Nina Koudelková*

<i>Obr. 107 - Výřez z katastru nemovitostí</i>		
<b>Poloha v krajině:</b>		
Kříž se nachází u silnice na Mohelnici naproti bývalému JZD. Leží v rovinatém terénu s vizuální vazbou na široké okolí. Poloha v terénu umožňuje dálkové výhledy do okolní krajiny.

<b>Popis objektu, současný stav:</b>		
Kříž je v dobrém stavu, bezprostřední okolí je udržované.		
<b>Historie objektu:</b>		
NOVÁK (1993) popisuje kamenný kříž s tělem Krista, který nechal na svém poli zvaném „hrubý díl“ postavit Řehoř Martinec. Dokládá to zakládací listina z 23. 8. 1806. NOVÁK (1940) doplňuje informaci o obnově kříže roku 1869, kterou na své náklady provedli František a Vincenc Martinec.

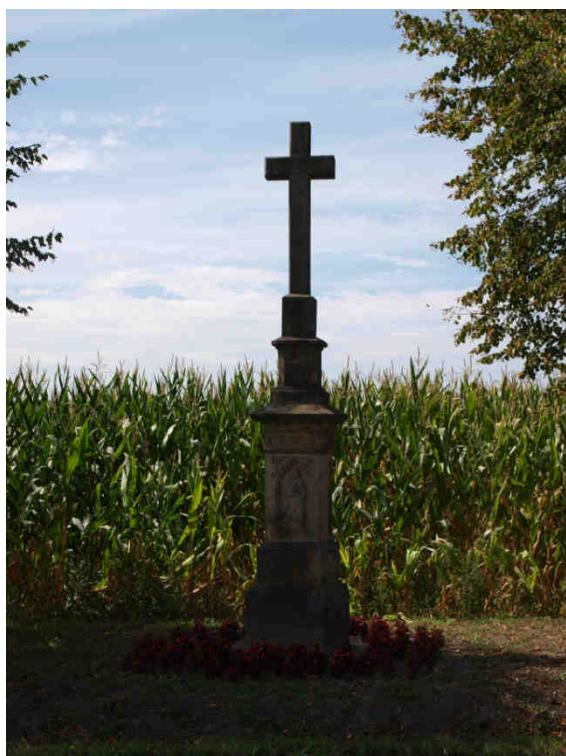
*Obr. 111 - Kříž u cesty do Mohelnice II. - srpen 2012,  
Autor: Nina Koudelková*

<i>Obr. 110 - Výřez z katastru nemovitostí</i>		
<b>Poloha v krajině:</b>		
Kříž se nachází u silnice na Mohelnici. Leží v rovinném terénu s vizuální vazbou na okolí. Poloha v terénu umožňuje dálkové výhledy do okolní krajiny.

<b>Popis objektu, současný stav:</b>		
Kříž je v dobrém stavu, bezprostřední okolí je udržované.		
<b>Historie objektu:</b>		
NOVÁK (1993) zmiňuje, že dříve zde stával kříž dřevěný, který byl postaven roku 1748. Revers na udržování byl sepsán 11. 10. 1751 na Jiřího Sedláčka z čísla 42 a Jana Domlivila. Tento kříž byl roku 1771 nahrazen kamenným, který zde stál až do roku 1896, kdy manželé Antonín a Terezie Winklerovi nechali postavit kříž nový. NOVÁK (1940) doplňuje, že kříž byl vysvěcen 14. 6. 1895 dp. Janem Sedláčkem, farářem ze Špiček.

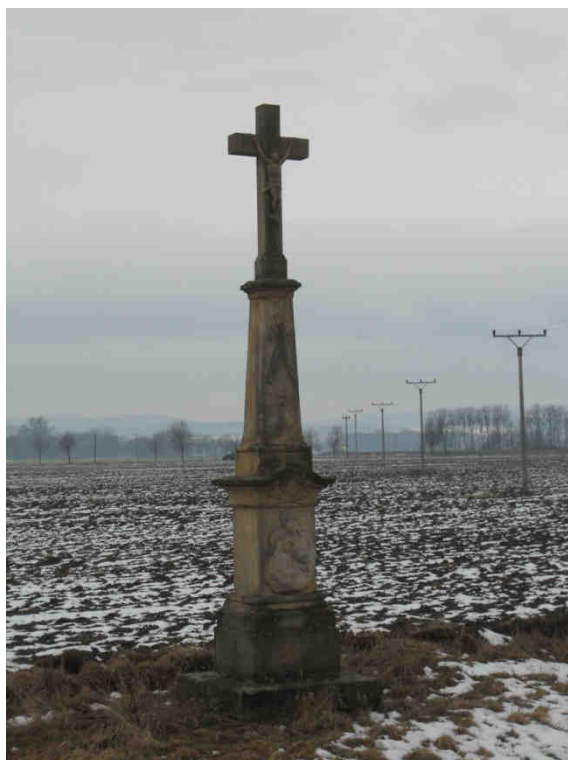
*Obr. 114 - Kříž u bývalé cesty k Doubravici - březen 2013,  
Autor: Nina Koudelková*

<b>Popis objektu, současný stav:</b>		
<p>Kříž je v dobrém stavu.</p>		
<b>Historie objektu:</b>		
<p>NOVÁK (1940) se zmiňuje velmi krátkým textem o kamenném kříži u cesty vedoucí přes louky do Doubravice, který byl postaven buď v roce 1828, nebo 1823 na náklady Jana a Mariany Křoupalovými.</p>

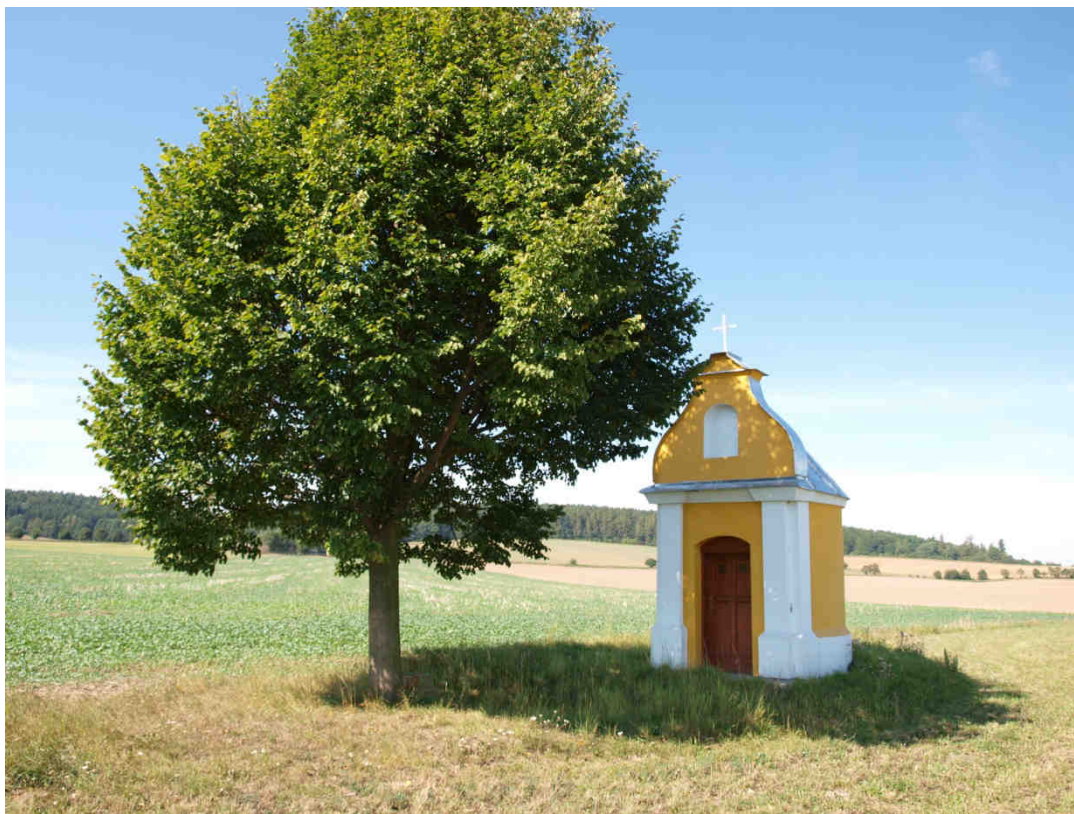
*Obr. 117 - Kaplička sv. Pavlíny - srpen 2012, Autor: Nina Koudelková*

<b>Popis objektu, současný stav:</b>		
<p>Kaplička byla v nedávné době restaurována. Je ve velmi dobrém stavu.</p>		
<b>Historie objektu:</b>		
<p>V Palonínské kronice, která čerpala z LOLKA (1913) je zmínka o kapličce stojící u cesty do Loštic, která byla postavena jakožto dílo záslužné. „Kterás rodina, hospodářivší na statku č. 32, v době nebezpečí nákazy morové učinila slib, že bude-li zachráněna, postaví ke cti a chvále patronů ochranitelů od morové rány svatě Pavlínce, svatému Rochu a svatému Šebestiánu kapličku.“</p>

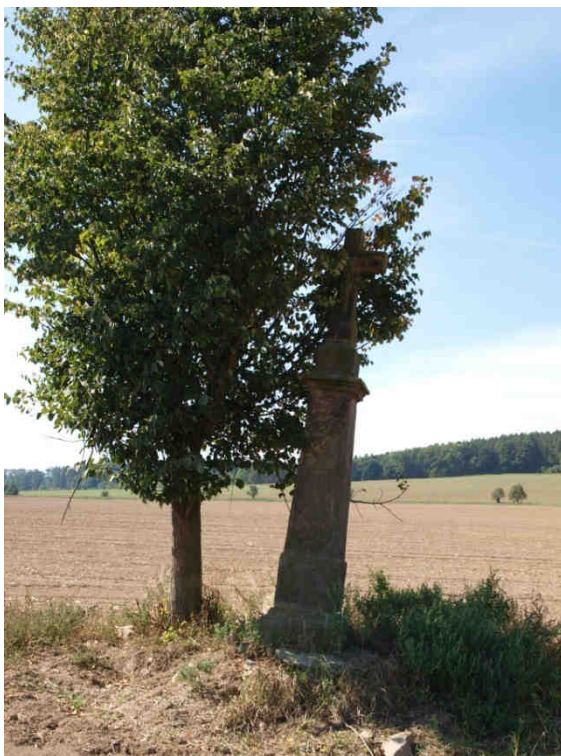
*Obr. 120 - Kříž u bývalé cesty do Loštic - srpen 2012,  
Autor: Nina Koudelková*

<b>Popis objektu, současný stav:</b>		
<p>Kříž je ve špatném stavu, je nestabilní a popraskaný.</p>		
<b>Historie objektu:</b>		
<p>Palonínská kronika obsahuje text – reversní list, který se nachází ve Státním archivu v Šumperku. Píše se v něm: „<i>Já Rozálie, pozůstalá vdova po Bartoloměji Planeku, bývalém sousedu dědiny Palonína v Markrabství Moravském, k slavné kartuze Olomoucké patřící poddaná, známá činím tímto obec přede všemi, že jsem ku cti a chvále Boží, na moje vlastní outraty, dala při veřejnej cestě která od Palonína k Lošticím vede, právě při hranicích Loštických na konci roly Martina Šincla souseda Palonínského, postaviti kříž kamenný na kterém figura aneb kříž ten neb cokoliv při něm, za mého žití bejti v nějakém porušení a k zkáze, jakýmkoliv způsobem a příhodou mělo přijíti a žádný jiný dobrodinec, by se k toho popravení aneb vystavení nevynacházel, tak slibuji, že já na moje outraty vlastní zase figuru a</i></p>

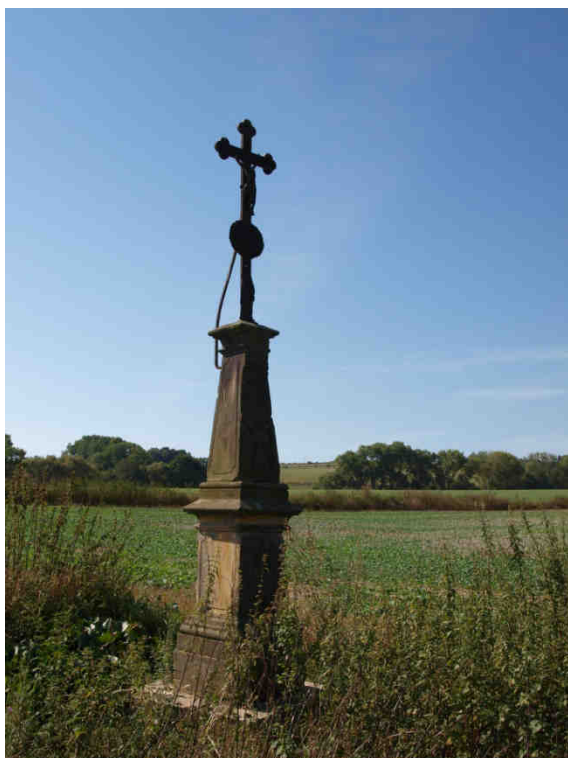
*Obr. 123 - Kříž " Na Trpíně" - srpen 2012, Autor: Nina Koudelková*

<b>Popis objektu, současný stav:</b>		
<p>Kříž je v poměrně dobrém stavu, i když kamenná část je místy otlučená. Kovový kříž je neponičený, v dobrém stavu.</p>		
<b>Historie objektu:</b>		
<p>Palonínská kronika obsahuje záznam o kříži u polní cesty z Palonína do Hrabí, či k Červené Lhotě. Byl postaven roku 1816 a vysvěcen farářem Valentinem Frankem. Obsahuje nápis: „Tento Kříž je vystavěn z Nákladu Františka Kussiho a jeho manželky Terezie z Palonína“ (LOLEK 1913).</p>
