ČESKÁ ZEMĚDĚLSKÁ UNIVERZITA V PRAZE  
FAKULTA ŽIVOTNÍHO PROSTŘEDÍ  
KATEDRA BIOTECHNICKÝCH ÚPRAV KRAJINY

DROBNÁ SAKRÁLNÍ ARCHITEKTURA V KRAJINĚ  
DIPLOMOVÁ PRÁCE

2013

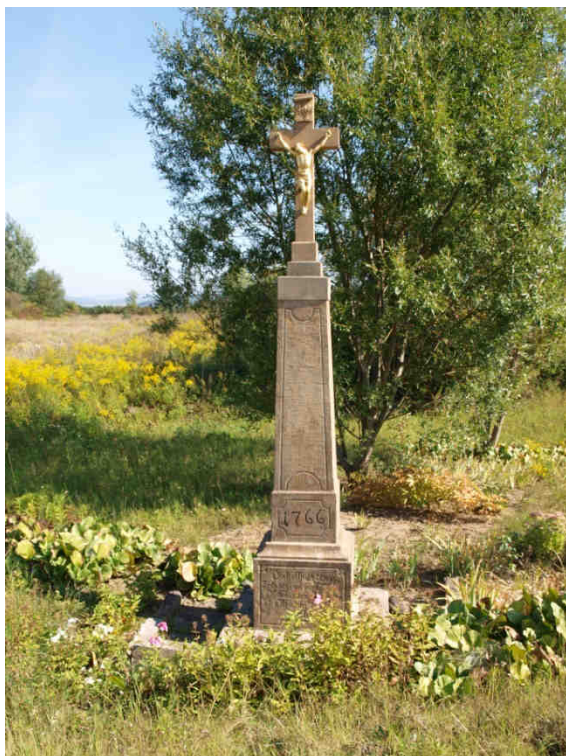
*Obr. 126 - Kříž u Hradské a Doubravické cesty - srpen 2012,  
Autor: Nina Koudelková*

<p>Kříž stojí na křižovatce původní silnice a nového nájezdu na rychlostní komunikaci. Okolní terén je rovný, s vizuální vazbou na okolní zástavbu i volnou krajinu. Vizuální vazba je přerušena ze severovýchodní strany rušivým liniovým prvkem rychlostní komunikace.</p>		
<b>Popis objektu, současný stav:</b>		
<p>Kříž je ve velmi dobrém stavu. V roce 2008 byl restaurován.</p>		
<b>Historie objektu:</b>		
<p>Palonínská kronika (LOLEK 1913) zmiňuje kříž, který nechala postavit rodina Jarolímova z č. 15 roku 1766. Ten nese nápis FUNISATOR PAVEL JAROLIM a letopočet 1876 se značkou kameníka (svisle postavený šíp). V roce 1975 bylo rozhodnuto o postavení rychlostní komunikace v místech, kudy původně vedla tzv. Hradská cesta z Loštic. Pozemky pod stavbou byly vykoupeny (kříž byl v té době na pozemku rodiny Pospíšilovy z Palonína č. 30) a roku 1978 začala stavba silnice. Kříž stál v trase stavby, byl proto rozebrán a po dokončení stavby znovu postaven, ovšem na jiné místo. Vrchní díl – údajně kovový kříž – se ztratil a byl nahrazen</p>

křížem náhradním, který pocházel z nějakého hrobu. V roce 2000 pan Josef Pospíšil zažádal o dotaci na obnovu kříže. V roce 2008 se po kladném vyřízení žádosti pustila firma René Seifrid do restaurátorských prací, kdy byl kříž z hrobu nahrazen křížem úplně novým, vyhovujícím. Kříž posvětil farář Jan Karel Vraclavský.

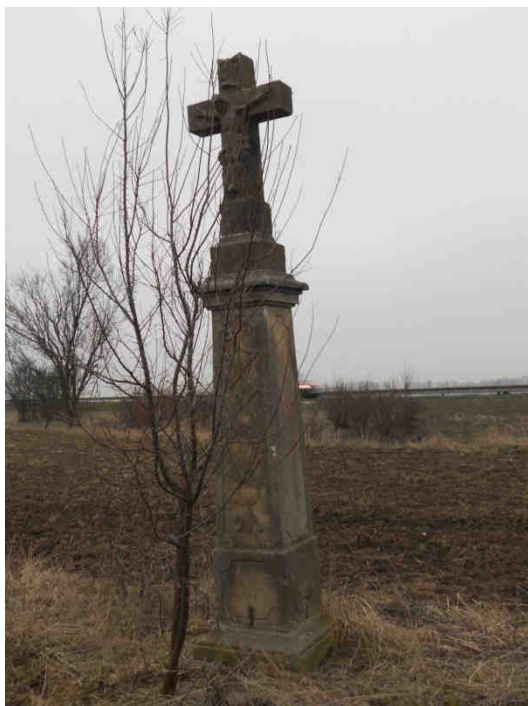
*Obr. 129 - Kříž u rychlostní silnice - duben 2013,  
Autor: Nina Koudelková*

Obr. 128 - Výřez z katastru nemovitostí		
<b>Poloha v krajině:</b>		
<p>Kříž stojí na rovině v poli u rychlostní komunikace R 35. Kříž je vizuálně propojen s okolní krajinou, zaoráním původní cesty a výstavbou silnice ovšem ztratil vazby na okolní sakrální objekty. Je velmi špatně dohledatelný v terénu.</p>

<b>Popis objektu, současný stav:</b>		
<p>Kříž je v dobrém stavu, i když je mírně nakloněný vlivem častého orání v jeho bezprostřední blízkosti. V zadní části na kříži je puklina. Kolem kříže je náletový porost.</p>		
<b>Historie objektu:</b>		
<p>Palonínská kronika (LOLEK 1913) obsahuje text – reversní list, který se nachází v šumperském archivu. Píše se v něm: „Já Jakub Vyjídaček, soused dědiny Palonína, k slavné kartuzi Olomoucké patřící poddaný, znovu činím tímto reversem obecně přede všemi, že jsem sobě umínil a dal ku cti a chvále Boží, na svoje outraty při veřejné křížny cesty která vede od Loštic k Řimicím, mezi polama při konci své roly postavit kříž kamenný, na kterém figura neb kříž ten, neb cokoli při něm za mého živu bejti k nějakému porušení a k zkáze jakýmkoliv způsobem a příhodou mělo pojíti a žádný jiný dobrodinec by se k tomu popravení aneb vystavení nevynacházel, tak bylo z toho nový zase postavití dát chci, aby i na budoucí časy místo to kříž umučení spasitele našeho zaopatřeno mohlo býti, do naší obce Palonínské jich opatrování ouřadu na penězích deset rýnských, na hotovy za</p>

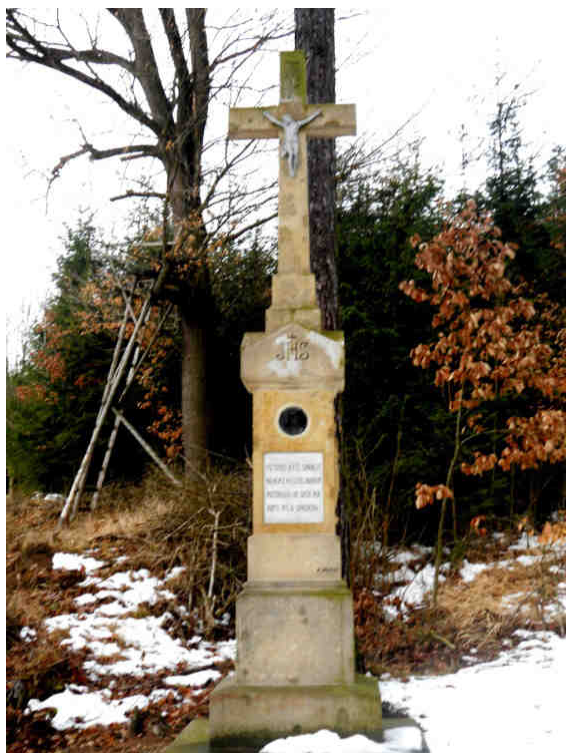
*Obr. 131 - Kříž u cesty na Obectov - březen 2013,  
Autor: Nina Koudelková*

<b>Popis objektu, současný stav:</b> Kříž je ve velmi dobrém stavu.		
<b>Historie objektu:</b> Kronika Palonína popisuje kříž umístěný na pokraji lesa, který byl postaven na náklady Tomáše a Marie Čepových z Palonína č. 34. L. P. 1919. Vypovídá o tom nápis na zadní straně, v dolní části je nápis: „Tu stojí Kříž spanilý, na němž Kristus zraněný, pozdravuj ho duše má, abys byla spasena.“ Po stranách se nachází plastiky svatého Tomáše a Antonína Paduánského. Renovován firmou René Seifrid v roce 2008.

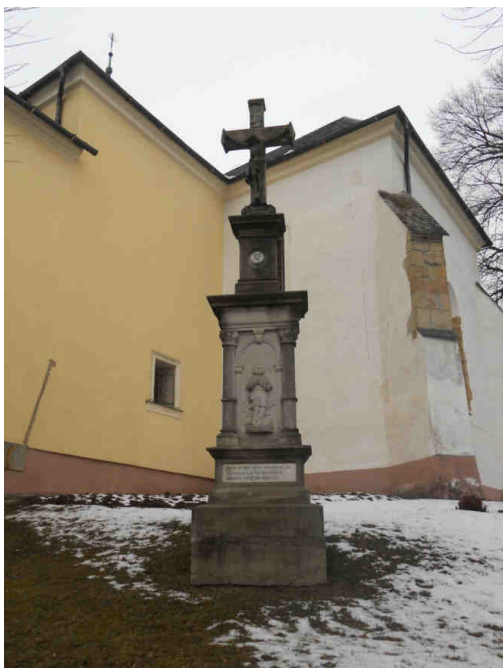
Obr. 132 - Kříž u cesty z horní části obce a cesty na Měník - březen 2013, Autor: Nina Koudelková

<b>Název drobné sakrální památky:</b>	Kříž u cesty z horní části obce a cesty na Měník	kód: P07
<b>Lokalita výskytu:</b>	PALONÍN, k.ú. Palonín,	
<b>Existence drobné sakrální pam.:</b>	P	<b>Druh drobné s.p.:</b> K 6
<b>Období, rok vzniku, donátor:</b>	1910, Josef a Františka Zdráhalovi	<b>Materiálové zprac.:</b> KAM
<b>Ochrana památky:</b>	Bez ochrany	
<b>Vazba na cestní síť a hranice pozemků:</b>	Kříž se nacházel u křižovatky cest, které vedly z Palonína a druhá z Loštic na Měník. V mapových podkladech není zaznamenaný.	
<b>Zachování vazby na cestní síť:</b>	Kříž se dnes nachází u kostela v Lošticích. Vazba na původní cestní síť byla proto přerušena.	
<b>Poloha v krajině:</b>	nehodnoceno	
<b>Popis objektu, současný stav:</b>	Kříž je v dobrém stavu.	
<b>Historie objektu:</b>	V kronice je zápis o tomto kříži, který byl roku 197? Rozebrán z důvodu rekonstrukce cesty, u které stál. Byl umístěn v Lošticích na farmě, kde byl roku 1998 objeven správcem loštického kostela a fary, Františkem Ehrembergerem. Ten jej převezl na faru, kde jej opravili a umístili k zadní části loštického kostela. Na zadní straně je nápis: „Zbudovali manželé Josef a Františka Zdráhalovi z Palonína č. 24. L. P. 1910“ Na přední straně je umístěna plastika sv. Izidora, patrona rolníků a místa, kde původně v Paloníně stál, se dodnes říká u Izidorka.

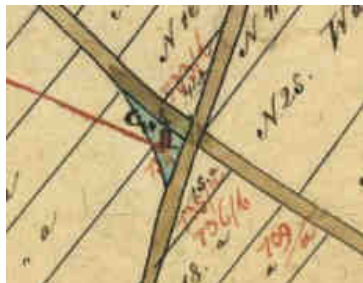
<b>Název drobné sakrální památky:</b>	Boží muka u Hradské cesty	kód: P08
<b>Lokalita výskytu:</b>	PALONÍN, k.ú. Palonín	
<b>Existence drobné sakrální pam.:</b>	Z	<b>Druh drobné s.p.:</b> BM 1
<b>Období, rok vzniku, donátor:</b> 17. století	<b>Materiálové zprac.:</b> Z	
<b>Ochrana památky:</b>	Bez ochrany	
<b>Vazba na cestní síť a hranice pozemků:</b>		
<p>Boží muka jsou zaznamenána v mapách stabilního katastru na pozemku č. 734 označený jako obecní pastvina.</p>

<p><i>Obr. 133 - Indikační skica, r. 1834</i></p>		
<b>Zachování vazby na cestní síť:</b>	nehodnoceno	
<b>Poloha v krajině:</b>	nehodnoceno	
<b>Popis objektu, současný stav:</b>	nehodnoceno	
<b>Historie objektu:</b>		
<p>Kronika Palonína (LOLEK 1913) zmiňuje zděný sloup, který stál na křižovatce cest Hradčické a Moravičanské, na místě nikomu nenáležejícímu. Měl čtyřstrannou sedlovou střechu s železným křížem. Výklenky byly po všech 4 stranách prázdné. Byla vystavěna někdy v letech 1679 – 1690, ne-li dříve, kdy na Moravě řádil asiatský mor. Oběti moru byly pohřbívány do společných hrobů, které byly kopány na půdě nikomu nepatřící. Nad těmito hroby byly stavěny sloupky, do jejichž výklenků byly zavěšovány obrazy, sošky se vztahem k umučení Páně. „Dnes tato památka zmizela úplně, čehož nemožno ani chváliti, naopak, neporozumění a neuctivost ke starým památkám lze jen litovati.“</p>
