**UNIVERZITA PALACKÉHO V OLMOUCI**

**Antropogenní ovlivnění reliéfu v povodí Staříče na Jesenicku**

Bakalářská práce

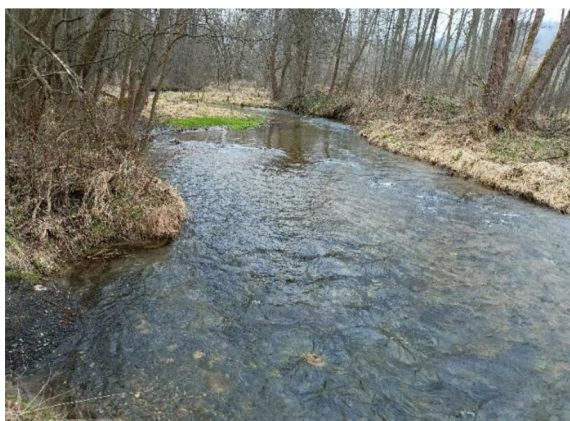
**Obrázek 6:** Úsek říčky Staříč mezi Jeseníkem a Lipovou-lázní. Koryto zde nejeví známky antropogenního ovlivnění. (foto: autor, 2024)

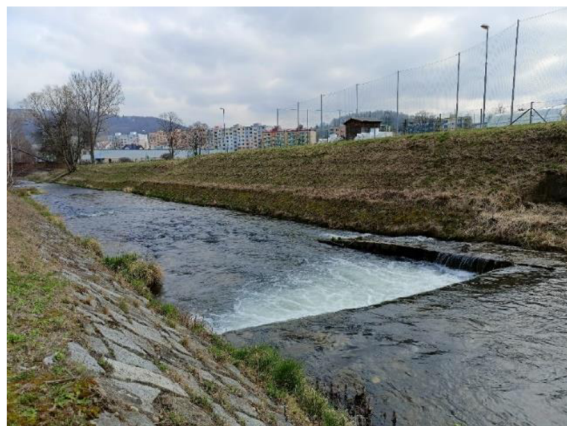
**Obrázek 7:** V obytné zóně města Jeseník je koryto Staříče výrazně zahloubené a opevněné ochrannou hrází z kamene (foto: autor, 2024)

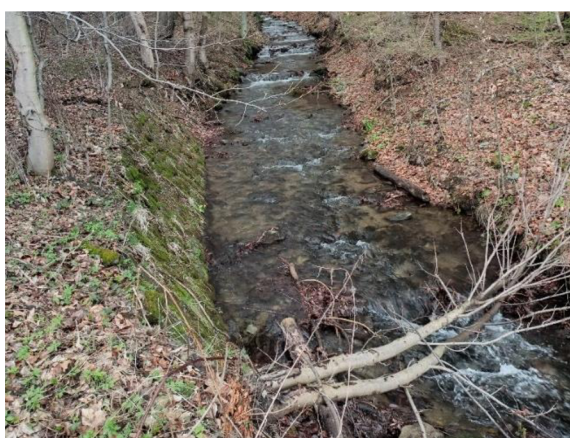
**Obrázek 8:** Úsek horního toku říčky Staříč. Tok zde meandruje a v jeho korytě je přítomno říční dřevo. Jeden z břehů je na krátkém úseku opevněn ochrannou hrází z kamene a na toku se nachází dvojice prahů (foto: autor, 2023)

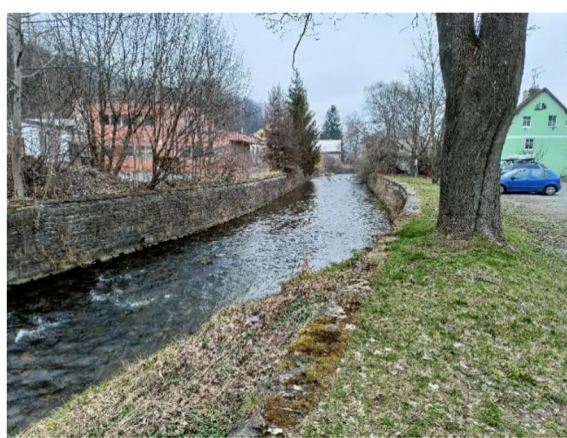
**Obrázek 9:** Koryto Staříče je nedaleko soutoku s Bělou výrazně změněno kolmou ochrannou hrází z kamene. (foto: autor, 2024)

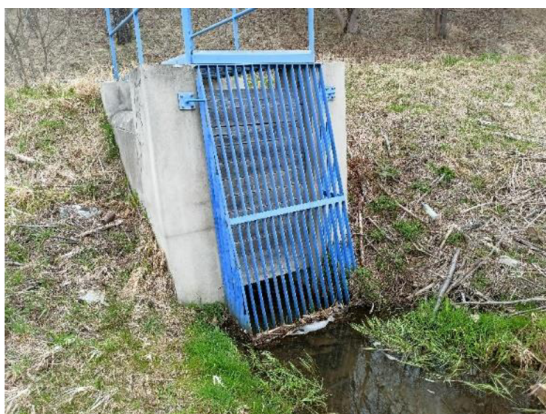
**Obrázek 10:** Zatrubněný úsek pravostranného přítoku Staříče (Mlýnský potok) (foto: autor, 2024)

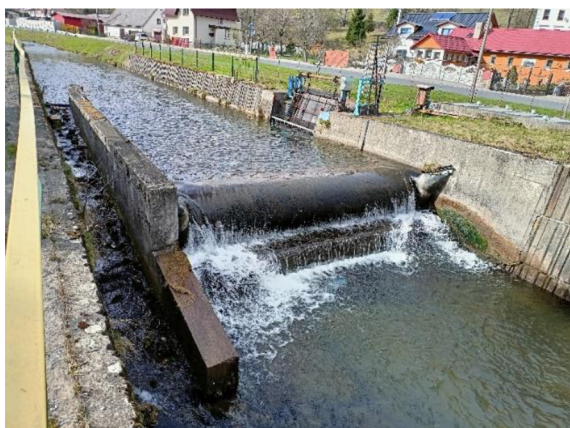
**Obrázek 11:** Jez na říčce Staříč v obci Lipová-Lázně

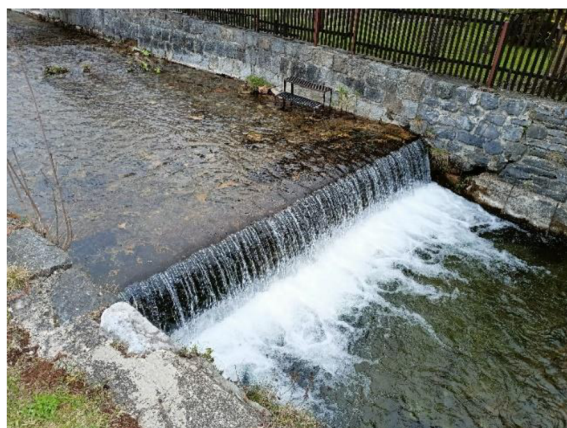
**Obrázek 12:** Stupeň na říčce Staříč v obci Lipová-lázně

VOKURKA (2020) stupně popisuje jako spádové objekty o výšce nejméně 30 cm bez zádržného prostoru (Obr. 12). Budují se z kamene, betonu či dřeva. Na řece Staříč bylo vybudováno celkem 33 stupňů, které se nachází jak na dolním, tak na horním toku. Jak uvádí BROSCHE (2005) rozdíl mezi jezem a stupněm spočívá v jeho konstrukčním řešení. Principem jezové konstrukce je vzoudávání vodní hladiny k jejímu následnému využití (mlýny, hamry), kdežto u spádových stupňů je primárním účelem snížení sklonu nivelety vodního toku.

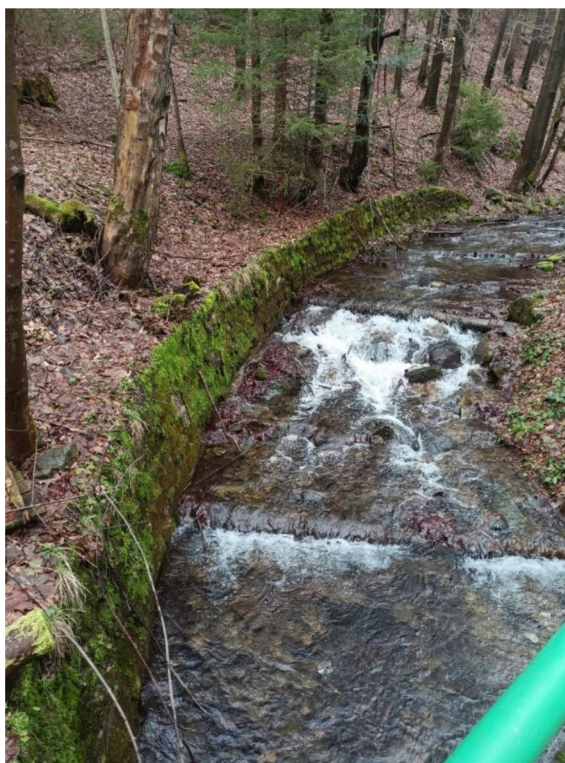
**Obrázek 13:** Dvojice prahů na horním toku říčky Staříč (foto: autor, 2023)

Právě prahy jsou ze všech antropogenních tvarů, kterými se tato práce zabývá, těmi nejčastějšími. Jen na řece Staříč jich bylo lokalizováno 116, tedy více než jezů a stupňů dohromady. Prahy se nachází na všech úsecích Staříče s výjimkou těch přírodních. Nejvyšší koncentrace prahů na zkoumaném území je v obci Lipová-lázně, kde jsou tyto tvary mnohdy budovány v soustavách (Obr. 13).

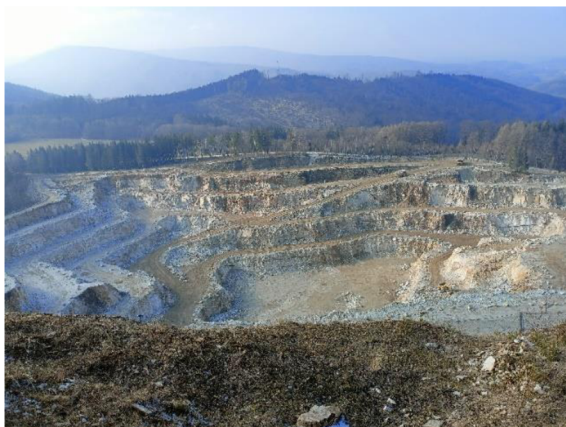
**Obrázek 14:** Jeden z kamenolomů nedaleko Smrčnicku

Na zkoumaném území se nachází dvě těžební lokality. První z nich je nedaleko vrcholu Smrčnick na hranici obcí Lipová-Lázně a Vápenná, kde se nachází dva jámové kamenolomy (Obr. 14). Těžba bílého mramoru v okolí Smrčnicku podle ZUBERA (1966) probíhala už v 17. století. Ve větší míře se zde však podle PAULIŠE et al. (2009) se začalo těžit až ve druhé polovině 60. let 20. století. Těžbu zahájila společnost Rudné doly Jeseník, ale záhy byla převzata společností Teramo, ve které roku 1993 získala většinový podíl švýcarská firma Omya. Pod touto firmou zde těžba a následné zpracování bílého mramoru probíhají dodnes (OMYA, 2020). Druhá lokalita se nachází nedaleko Mramorového vrchu na západě obce Lipová-Lázně. Zde těží tmavý mramor od roku 2016 firma Slezské kamenolomy, která tento a další lomy v okolí koupila od zkrachovalého Slezského kamene (FINANČNÍ NOVINY.CZ, 2016).

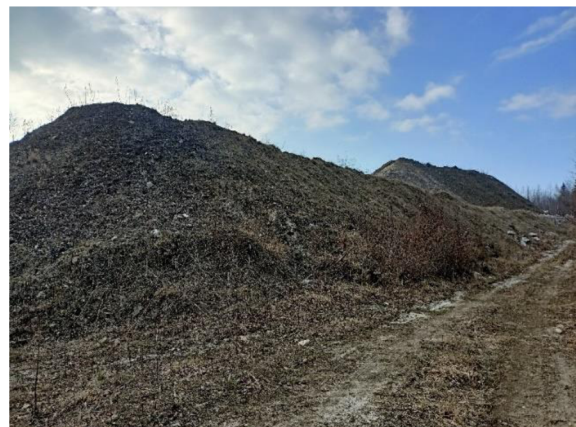
**Obrázek 15:** Těžební haldy nedaleko Smrčnicku

KIRCHNER & SMOLOVÁ (2010) píše, že při těžbě z dolů či lomů se těžařům finančně nevyplácí vracet nevyužitý vytěžený materiál zpět do vytěženého prostoru. Proto je tato hlušina hromaděna v blízkosti těžebních lokalit ve formě hald. Na zkoumaném území se haldy nacházejí v blízkosti Mramorového vrchu a především v okolí Smrčnicku (Obr. 15).

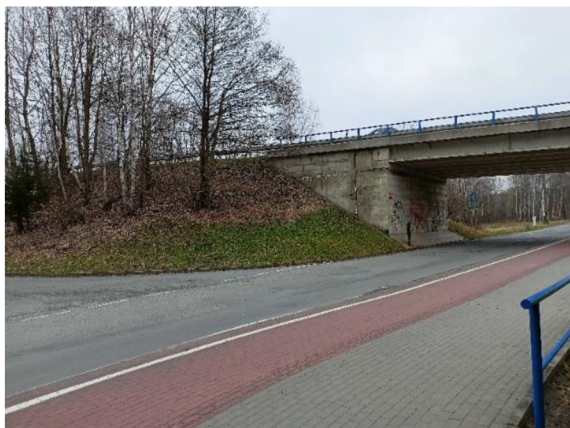
**Obrázek 16:** Silniční násep zpevňující silnici 1. třídy I/60 v Jeseníku nedaleko průmyslové zóny Za Podjezdem (foto: autor, 2024)

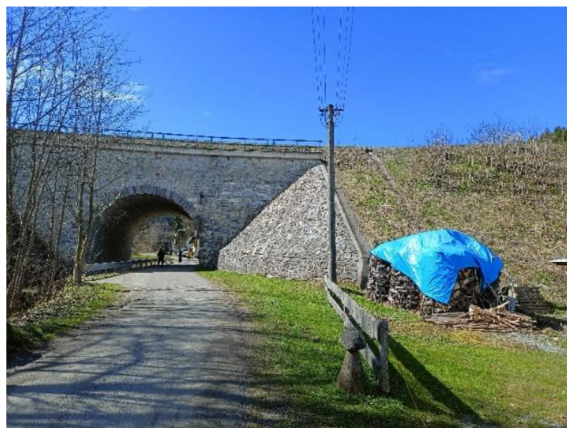
**Obrázek 17:** Železniční násep trati 292 nedaleko železniční stanice Horní Lipová (foto: autor, 2024)

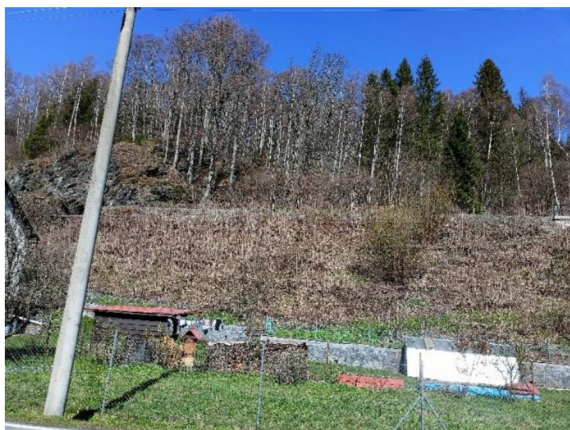
**Obrázek 18:** Odkop podél železniční trati 292 nedaleko železniční stanice Horní Lipová (foto: autor, 2024)

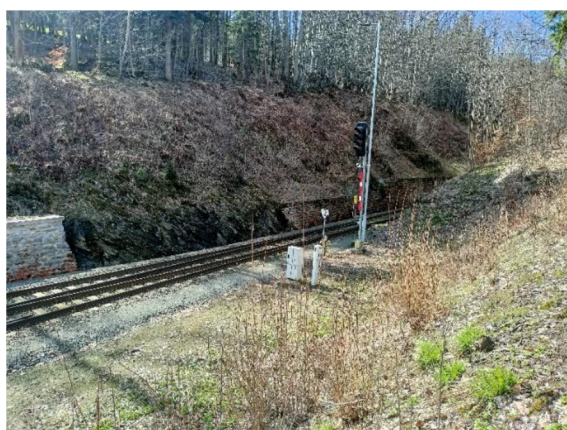
**Obr. 19:** Průkop podél železniční trati 292 nedaleko železniční stanice Horní Lipová (foto: autor, 2024)

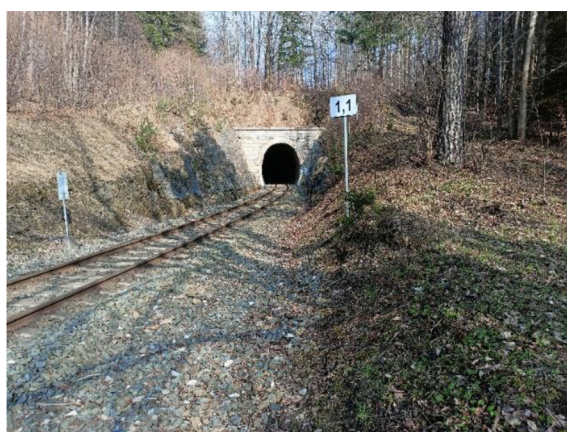
**Obrázek 20:** Železniční tunel na trati 295 (foto: autor, 2024)

V případech, kdy by překonání terénu bylo příliš složité, je vykopán silniční či železniční tunel (KIRCHNER & SMOLOVÁ, 2010). Jeden tunel je vybudován i na zkoumaném území na železniční trati 295 mezi hlavním nádražím v obci Lipová-lázně a železniční stanicí Na Pomezí (Obr. 20).

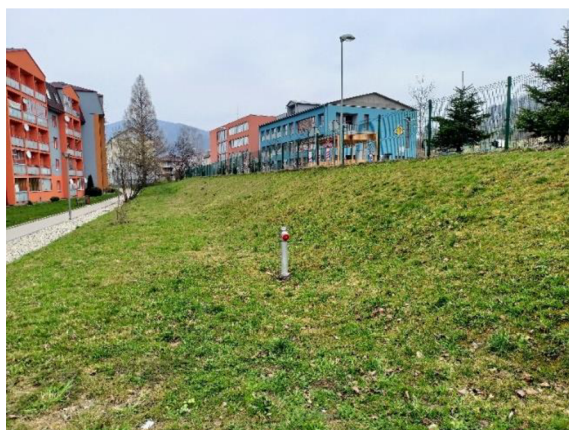
**Obrázek 21:** Jedna z mnoha jeseníckých sídelních teras (foto: autor, 2024)

Sídelní terasy vznikají při stavbě obytných budov na výškově členitých místech, kdy jsou tyto budovy zařezány do svahu (KIRCHNER & SMOLOVÁ, 2010). Jeseník i Lipová-lázně, tedy obě obce v povodí Staříče, jsou obklopeny téměř ze všech stran svahy. Během populačního růstu těchto obcí po druhé světové válce se začala zástavba rozšiřovat z historických center v nižších polohách právě do okolních svahů. Výsledkem je vznik terasovitého reliéfu místních obcí (Obr. 21).

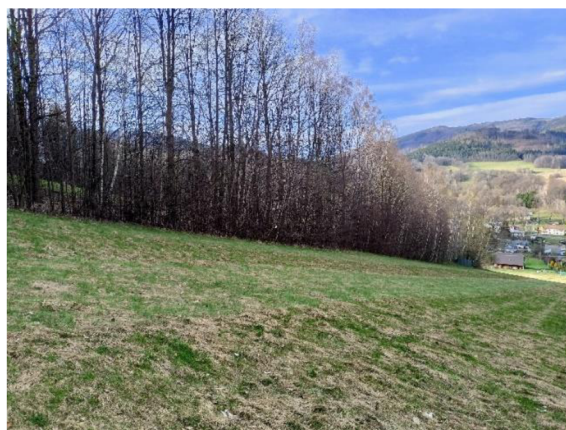
**Obrázek 22:** Agrární val na svahu Hrubého Jeseníku jižně od obce Lipová-Lázně (foto: autor, 2024)

KIRCHNER & SMOLOVÁ (2010) popisují agrární val jako protáhlý tvar, který vzniká zpravidla spojením několika agrárních hald. Tyto haldy pak vznikají navršením kamenů nasbíraných na poli. Agrární valy také v minulosti ohraničovaly pozemky jednotlivých majitelů.

z odborné literatury (KIRCHNER & SMOLOVÁ, 2010 a RIEZNER, 2007) vyplývá, že právě v Rychlebských horách a Jeseníkách je doposud rozsáhlá a zachovalá soustava těchto agrárních tvarů. V rámci zkoumaného území jsou agrární valy situovány na svazích Rychlebských hor a Hrubého Jeseníku severně a jižně od obce Lipová-Lázně (Obr. 22).

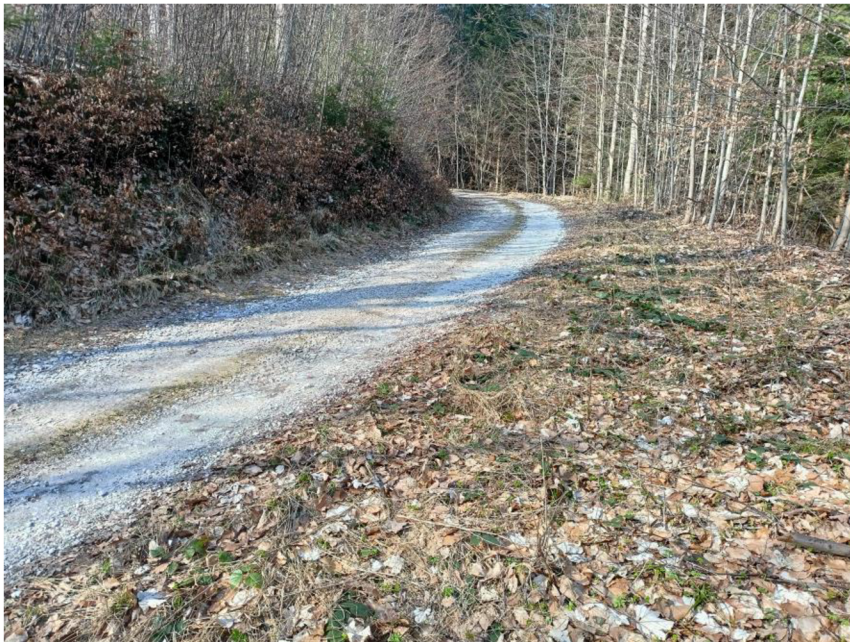
**Příloha 4:** Odkop podél lesní cesty nedaleko Smrčnicku

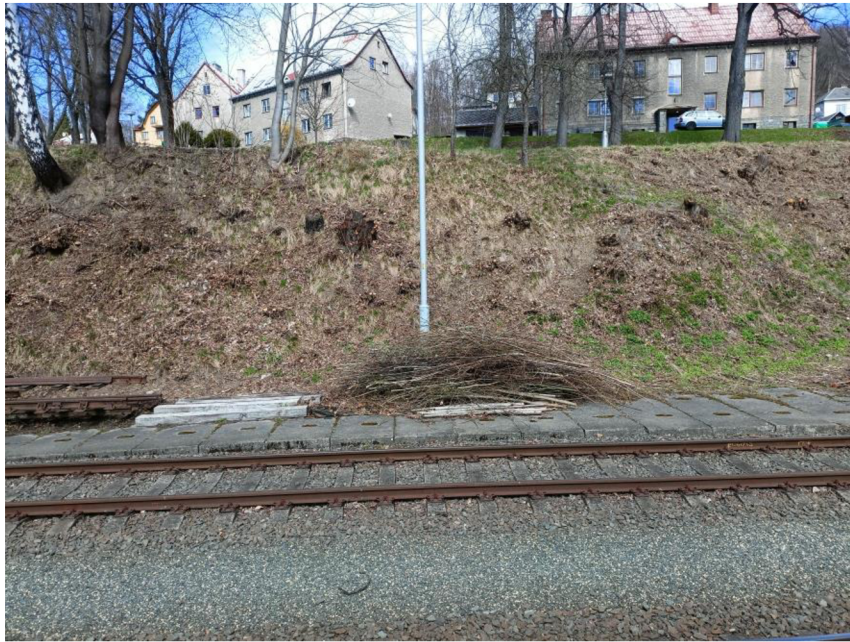
**Příloha 5: Sídlní terasa poblíž jesenického nádraží**

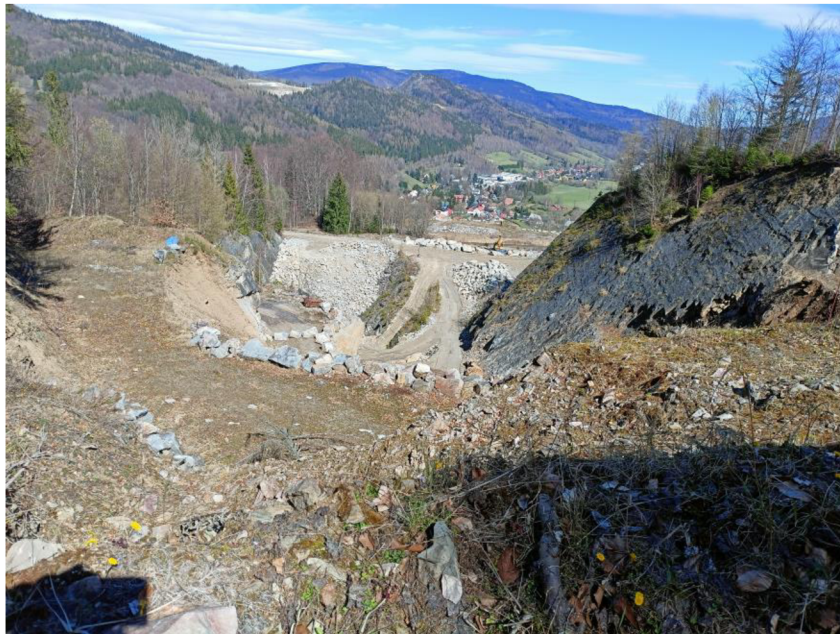
**Příloha 6: Kamenolom u Mramorového vrchu**
