MAPOVÁNÍ PŘÍSTUPNOSTI BUDOV FAKULTY TĚLESNÉ
KULTURY VE VZTAHU K UŽIVATELŮM SE ZRAKOVÝM
POSTIŽENÍM

Bakalářská práce

Autor: Jaroslav Stránský
Studijní program: Aplikované pohybové aktivity – speciálně pedagogický
základ
Vedoucí práce: Mgr. Lucie Ješinová
Olomouc 2023

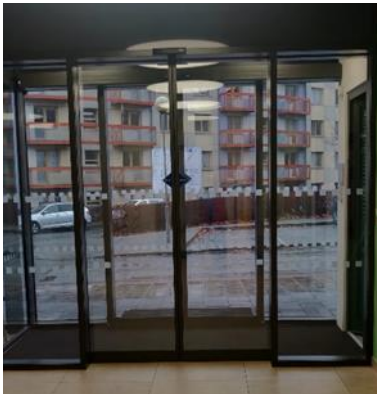
| Prostor | Zjištěné nedostatky | Návrh úpravy | Obrázky |
|---|---|---|---|
| Hlavní vstup do budovy | Neoznačení prosklených ploch, porušení přílohy 2 bodu 1.2.1 a bodu 3.2 vyhlášky 398/2009 | Označit prosklené plochy kontrastními prvky ve výšce 90 cm a 150 cm žlutými kolečky/čtverečky nebo páskou | |

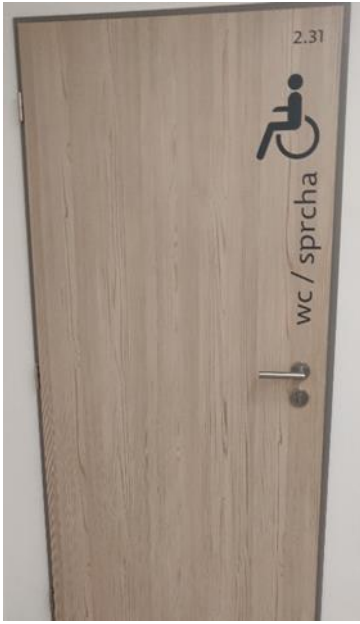
| <p>Vnitřní dveře WC kabiny – madla</p> | <p>U všech WC chybí madlo na vnitřní straně dveří, porušení přílohy 3 bodu 5.1.3 vyhlášky 398/2009</p> | <p>Nainstalovat vodorovné madlo na dveře ve výšce 80–90 cm</p> | |

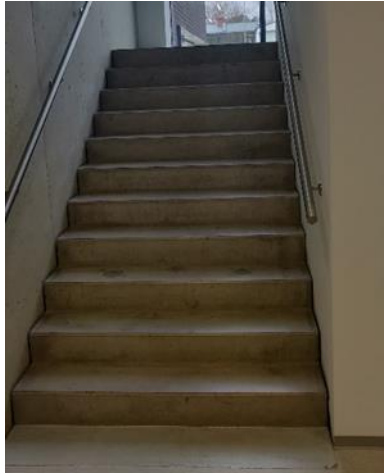
| Prostor | Zjištěné nedostatky | Návrh úpravy | Obrázky |
|---|---|---|---|
| <p>Schodiště v interiéru</p> | <p>Neoznačení prvního a posledního schodu, porušení přílohy 1 bodu 2.2.1. vyhlášky 398/2009</p> | <p>Označit žlutou páskou po celé šířce první a poslední schod</p> | |

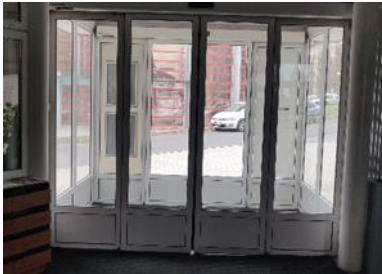
| Prostor | Zjištěné nedostatky | Návrh úpravy | Obrázky |
|---|---|--|---|
| Hlavní vstup | Neoznačení prosklených ploch porušení přílohy 2 bodu 1.2.1 a bodu 3.2 vyhlášky 398/2009 | Označit prosklené plochy ve výšce 90 cm a 150 cm žlutými kolečky/čtverečky nebo páskou | |

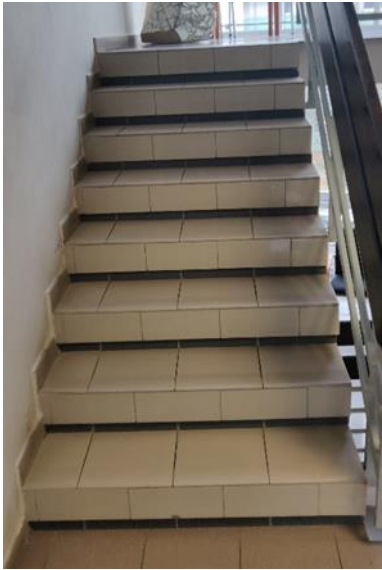
| Prostor | Zjištěné nedostatky | Návrh úpravy | Obrázky |
|---|---|--|---|
| Schodiště v interiéru | Neoznačení prvního a posledního schodu, porušení přílohy 1 bodu 2.2.1. vyhlášky 398/2009 | Označit žlutou páskou po celé šířce první a poslední schod | |

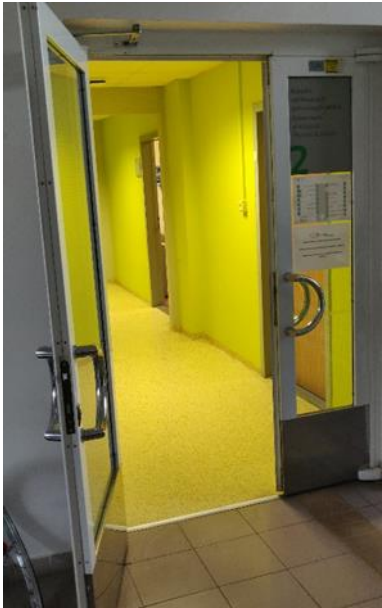
| Prostor | Zjištěné nedostatky | Návrh úpravy | Obrázky |
|---|---|--|---|
| Interiérové dveře | Neoznačení prosklených ploch dveří, porušení přílohy 2 bodu 1.2.2 a bodu 3.2 vyhlášky 398/2009 | Označit prosklené plochy ve výšce 90 cm a 150 cm žlutými kolečky/čtverečky nebo páskou | |

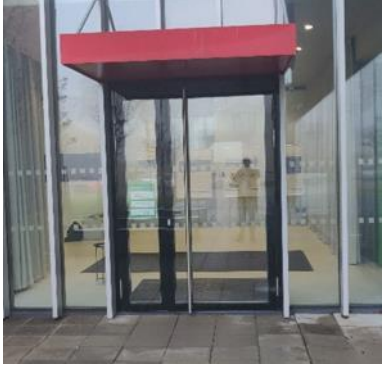
| Prostor | Zjištěné nedostatky | Návrh úpravy | Obrázky |
|---|---|---|---|
| <p>Hlavní a vedlejší vstup</p> | <p>Neoznačení prosklených ploch, porušení přílohy 2 bodu 1.2.1 a bodu 3.2 vyhlášky 398/2009</p> | <p>Označit prosklené plochy ve výšce 90 cm a 150 cm žlutými kolečky/čtverečky nebo páskou</p> | |

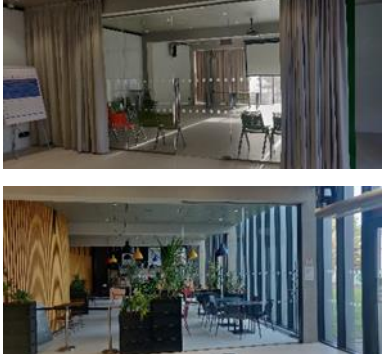
| Prostor | Zjištěné nedostatky | Návrh úpravy | Obrázky |
|---|---|---|---|
| <p>Hlavní tunel</p> | <p>Neoznačení skleněných ploch seminární místnosti a kavárny, porušení přílohy 2 bodu 4.2 vyhlášky 398/2009</p> | <p>Označit skleněné plochy ve výšce 90 cm a 150 cm žlutými kolečky/čtverečky nebo páskou</p> | |

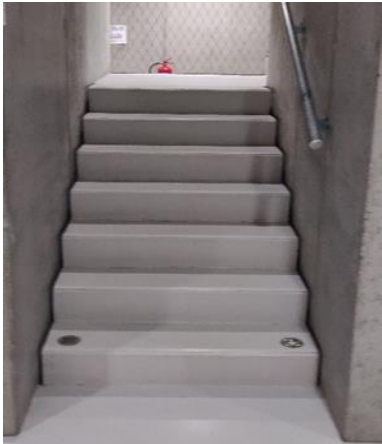
| Schodiště mezi patry | Neoznačení prvního a posledního schodu, porušení přílohy 1 bodu 2.2.1. vyhlášky 398/2009 | Označit žlutou páskou po celé šířce první a poslední schod | |

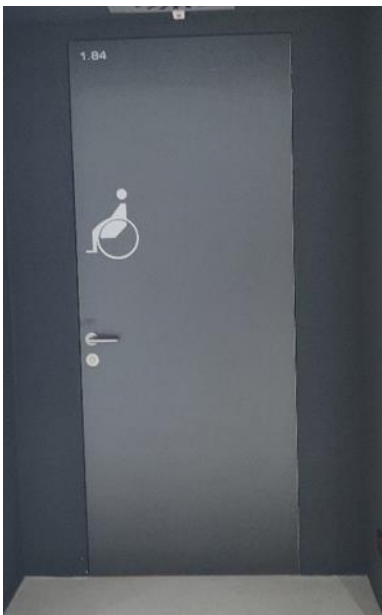
| Interiérové dveře WC kabiny | Chybí popisek v Brailu, porušení přílohy 2 bodu 5.2 vyhlášky 398/2009 | Vytvořit Braille popisek ve standardní sazbě písma s nápisem WC a umístit nad kliku ve výšce 20 cm | |

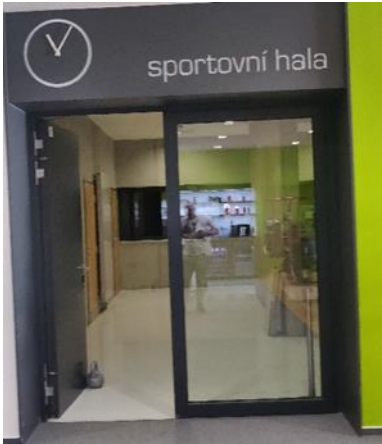
| <p>Dveře v jednotlivých patrech</p> | <p>Neoznačení prosklených ploch, porušení přílohy 2 bodu 1.2.2 a bodu 3.2 vyhlášky 398/2009</p> | <p>Označit prosklené plochy ve výšce 90 cm a 150 cm žlutými kolečky/čtverečky nebo páskou</p> | |

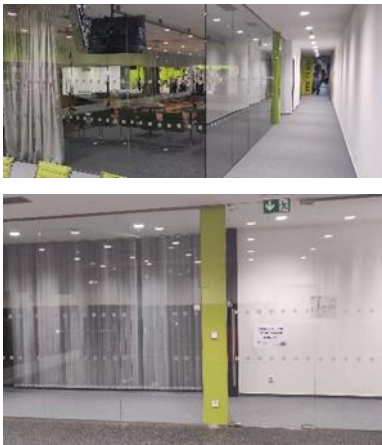
| <p>Pohybová studia</p> | <p>Neoznačení prosklených ploch, porušení přílohy 2 bodu 4.2 vyhlášky 398/2009</p> | <p>Označit prosklené plochy ve výšce 90 cm a 150 cm žlutými kolečky/čtverečky nebo páskou</p> | |

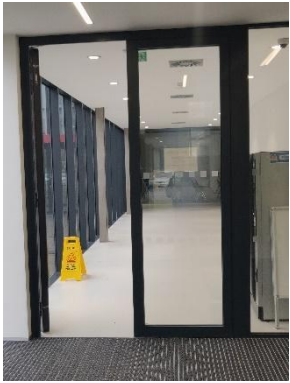
| | <p>Nebude možné upravit z důvodu nesouhlasu architekta.</p> |

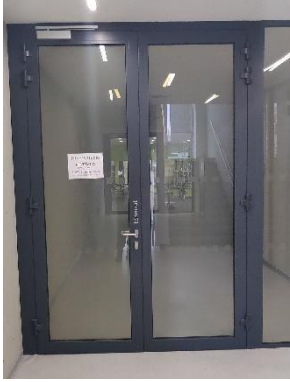
| | <p>Nebude možné upravit z důvodu nesouhlasu architekta.</p> |

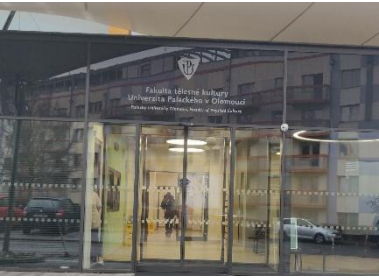
| | <p>Bude provedeno specializovanou firmou současně s novými informačními polepy budov FTK.</p> |

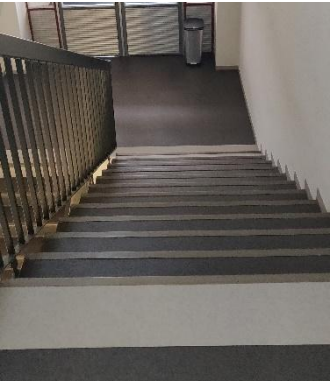
| | <p>Nebude možné upravit z důvodu nesouhlasu architekta.</p> <p>První a poslední schod má jinou barvu podlahy, která je podle architekta dostačující značení. Z pohledu osoby se zrakovým postižením, by však bylo užítí kontrastní žluté značení prvního a posledního schodu vhodnější.</p> |

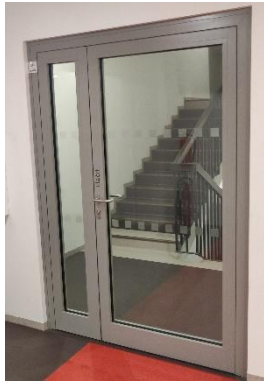
Nebude možné upravit z důvodu nesouhlasu architekta.
