**HYDROEKOLOGICKÝ MONITORING A REVITALIZACE
ČÁSTI TOKU LESKAVA**

HYDROMORPHOLOGICAL MONITORING AND PARTIAL RESTORATION OF LESKAVA
STREAM

BAKALÁŘSKÁ PRÁCE

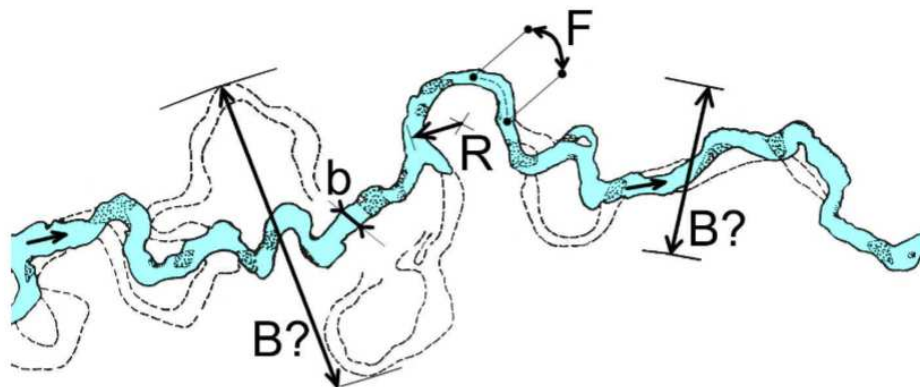
Obr. 1 Hlavní parametry popisující meandrování koryta [4]

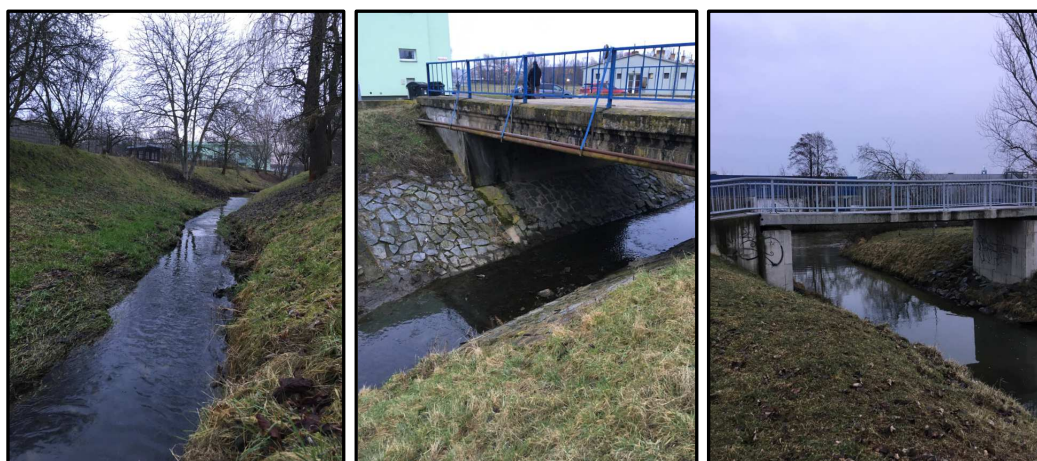
Obr. 28 Leskava – charakter úseku 1 [Čihák, 2021]

V prvním úseku dochází k zaústění vodního toku do Svratky, čímž dochází rozšiřování koryta od 3 do 15 m. Pravý i levý břeh se nachází v zastavěné části Dolních Heršpic. Před vtokem do Svratky tok křížuje 2 mostky, kde bylo provedeno zpevnění břehů kamennou dlažbou. Říční dno nevykazuje žádné větších úprav. Původní meandrující tok se vlivem lidské činnosti změnil na přímý úsek. Přerušovaná vegetace střídá jednotlivé stromy a keře, břehy jsou občasně porostlé trávovými bylinami.

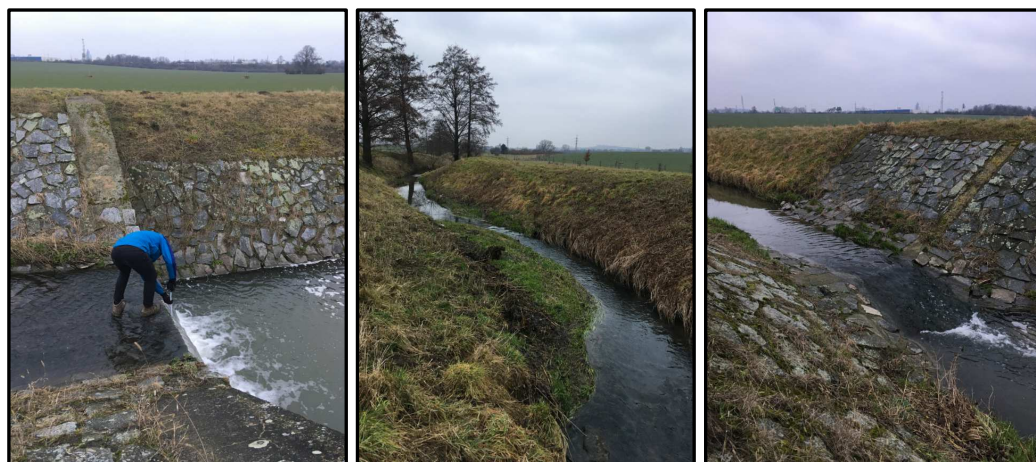
Obr. 29 Leskava – charakter úseku 2 [Čihák,2021]

Druhý úsek pokračuje od silničního mostku v meandrující trase. Koryto se zdá být přírodě blízké, bohužel skóre výrazně ovlivnily migrační překážky v podobě spádových stupňů vyšších než 1 m. Podél úseku je realizován lokální biokoridor Heršpická Leskava v zemědělsky využívané oblasti, kde posiluje ekologickou stabilitu krajiny. Porosty dřevin a osamocených stromů doplňují stávající liniovou vegetaci a zvyšují pestrost biotopů v lokalitě. Tímto krokem výrazně posílíme retenční schopnost území. Břehovým doprovodným porostem jsou keře, stromy – líska obecná a trávobylinná vegetace.

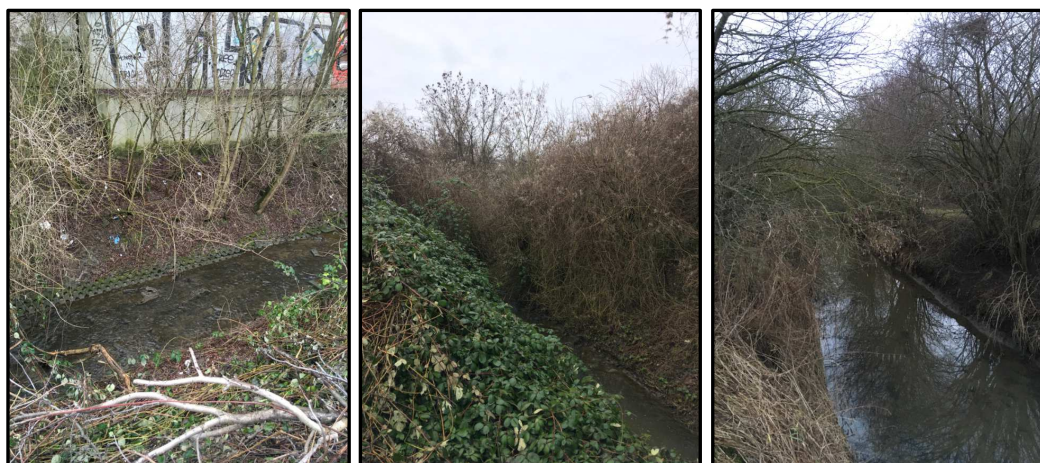
Obr. 30 Leskava – charakter úseku 3 [Čihák,2021]

Tento úsek nebylo možné v celé délce terénně zmapovat kvůli špatné přístupnosti koryta. Vodní tok je z poloviny zpevněn polovegetačními tvárniciemi, které ovlivňují hydromorfologickou kvalitu úseku. Břeh je zarostlý buřinou, keři a travnatým porostem. Údolní niva levého břehu je ovlivněna železniční tratí, pravý břeh se nachází v intravilánu. Dno je tvořeno převážně kameny o velikosti 80 mm, které jsou zapuštěny v bahenním podkladu. Šířka koryta se pohybuje v rozmezí 5-10 m. Úsek obsahuje známky napřímení.

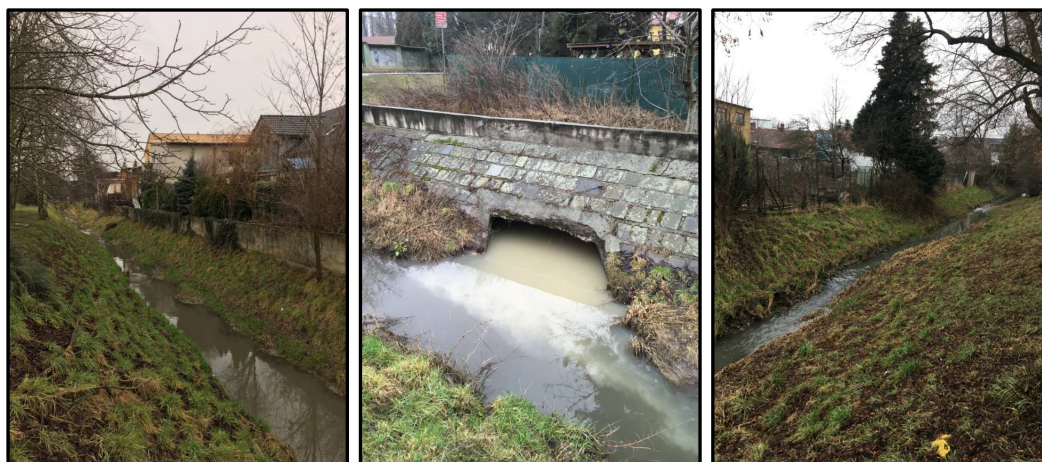
Obr. 34 Leskava – charakter úseku 7 [Čihák,2021]

V sedmém úseku je tok veden zastavěným územím Starého Lískovce. Dno koryta je zde uměle zvyšováno a v dalších částech zase snižováno. Levý břeh je opatřen povodňovou betonovou hrázkou, která brání v zaplavení intravilánu při větších průtocích. Břehy koryta v délce 200 m jsou opevněny betonovými patníky, které jsou prorostlé břehovou vegetací. Na konci úseku se objevuje vyústění pravděpodobně kanalizačního systému a dochází tak k mísení vody viz fotodokumentace níže. Šířka koryta je po celé délce odlišná v rozmezí 6-10 m. Úsek se nachází v plochem údolí.

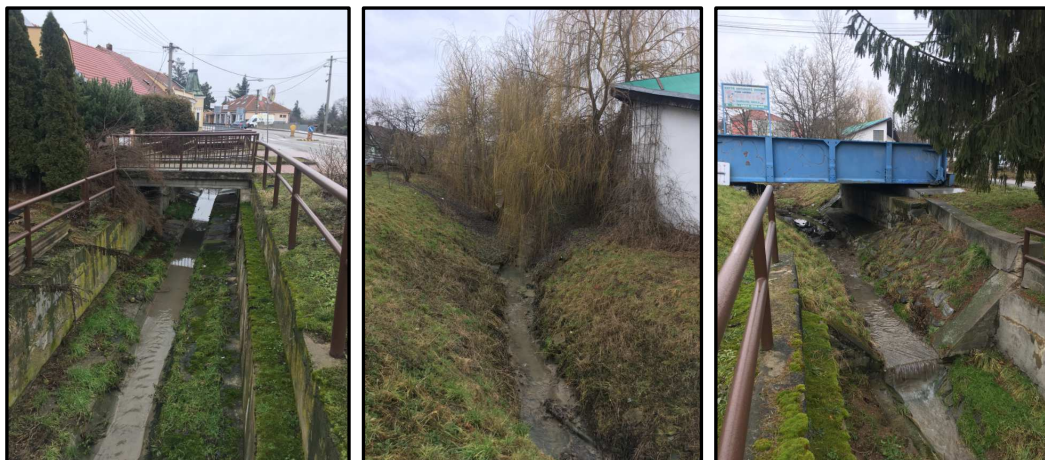
Obr. 37 Leskava – charakter úseku 10 [Čihák,2021]

V této lokalitě je vodní útvar výrazně degradován betonovými opevněními podél toku zabraňující případným škodám při větších průtocích. Původní meandrující tok je zcela napřimen. Proud vody je zde velmi slabý, proto se můžeme ojediněle setkat s mrtvým dřevem v korytě. Dno je tedy zpevněno betonem, případně kamennou dlažbou. Trasa křížuje několik příjezdových mostků k rodinným domkům. Variabilita hloubek v příčném profilu je velmi nízká z důvodu úpravy koryta. Podélná průchodnost koryta není výrazně omezena. V celém úseku se nachází pouze jeden spádový stupeň výšky 0,4 m.

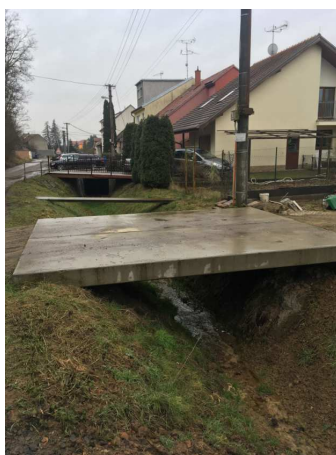
Jediným řešením tohoto úseku by bylo provést takové opatření, aby mohlo dojít alespoň k částečnému odkrytí vodního útvaru. Každému rodinnému domu by náležel příjezdový mostek přes koryto toku v šířce maximálně 2,5 m. Tento návrh je samozřejmě otázkou vlastnických práv na tyto pozemky. V rámci této práce tedy navrhuji provést toto řešení, které nám dopomůže vylepšit hydromorfologický stav tohoto úseku dlouhého 170 m. Po provedení monitoringu se z původní hodnoty úseku 5 dostáváme na hodnotu 3,01, která spadá do třídy 3 – středně modifikovaný úsek.

Obr. 50 Charakter 11. úseku řeky Leskavy [Čihák, 2021]
