**ZLEPŠOVÁNÍ PARAMETRŮ PROTOTYPU MYCÍ
SAMOSBĚRACÍ NÁSTAVBY**

IMPROVING THE PARAMETRES OF THE PROTOTYPE OF SELF-LOADING WATER SWEEPER
SUPERSTRUCTURE

DIPLOMOVÁ PRÁCE

Bc. Kamil Vraspír

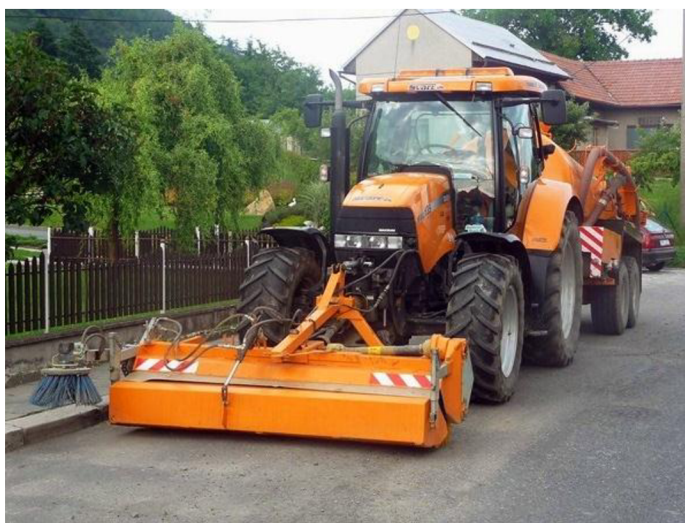
- Upevnění zametače do předního třibodového závěsu traktoru – pohon kartáčů zajištěn od předního vývodového hřídele traktoru.

Obr. 8) Upevnění zametače do předního třibodového závěsu [5]

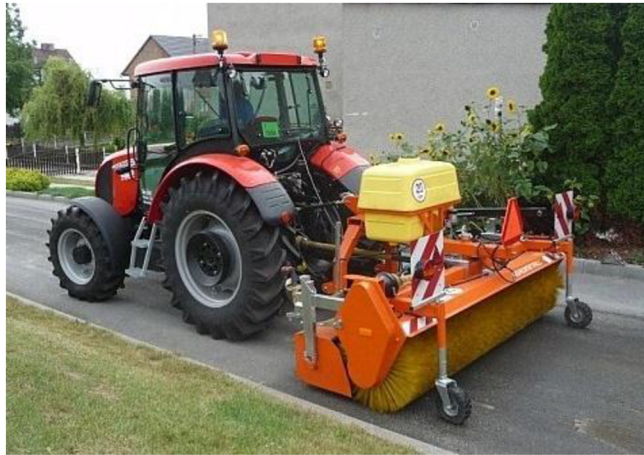
- Upevnění do zadního tříbodového závěsu traktoru - pohon kartáčů zajištěn od zadního vývodového hřídele traktoru.

Obr. 9) Upevnění zametače do zadního tříbodového závěsu [5]

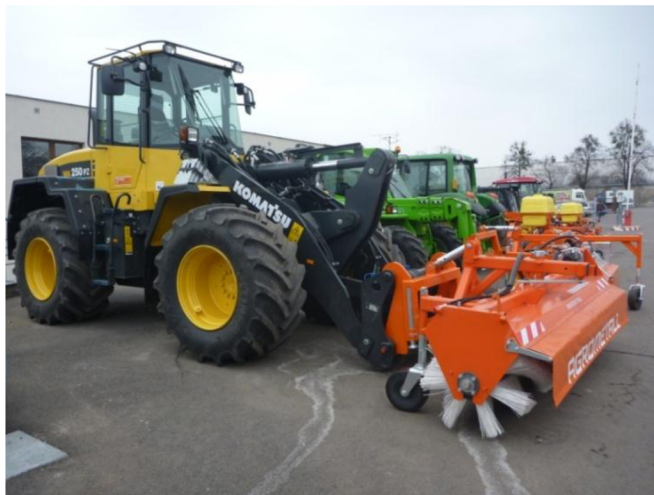
- Uložení na ramenech nakladače – pohon kartáčů realizován pomocí hydromotoru.

Obr. 10) Uložení zametače na ramenech nakladače [4]

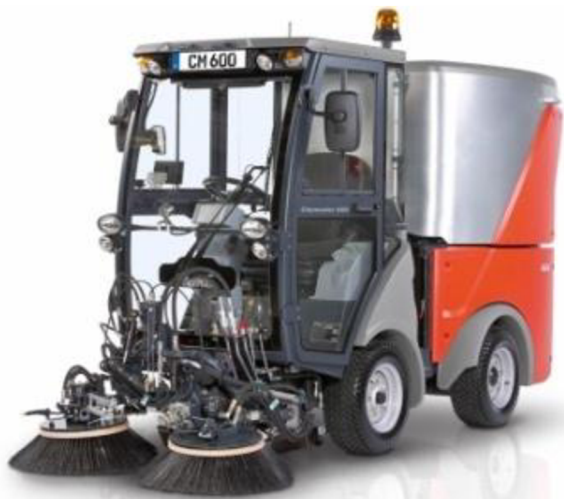
Obr. 11) Chodníkový samosběr firmy Hako [9]

- malé, kde celková hmotnost je do 1000 kg a šířka stroje je do 1000 mm,
- střední, kde celková hmotnost je do 2800 kg a šířka stroje je do 1350 mm (obr. 11),
- velké, kde celková hmotnost je do 4500 kg a šířka stroje je do 1700 mm [1].

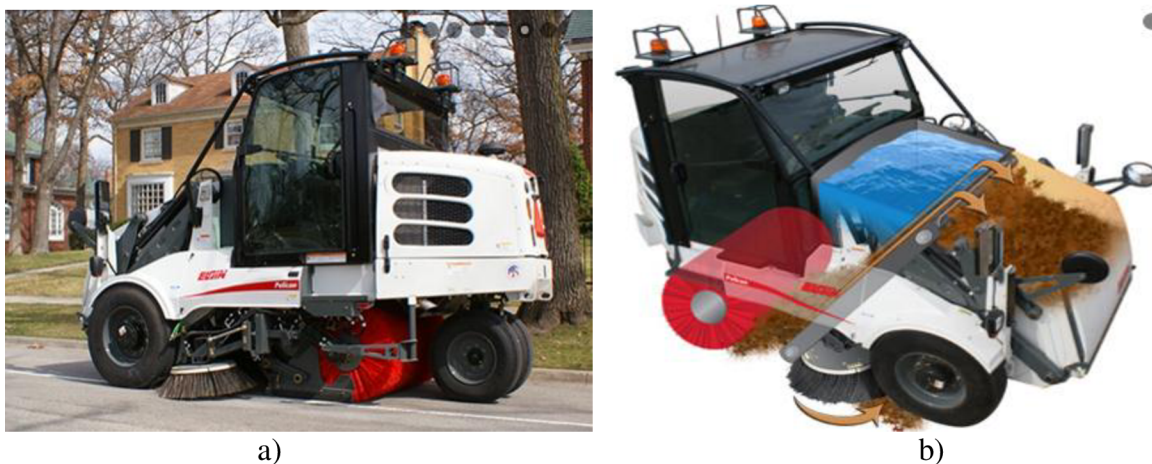
Obr. 12) a) Tříkolový zametací samosběr firmy Elgin, b) Funkční princip zametacího stroje Elgin Pelican [8]

Jedná se o skupinu, která je nejrozšířenějším a nejstarším představitelem samosběracích strojů. Podle konstrukce je možné tuto skupinu rozdělit do tří druhů. Starší provedení těchto strojů, od kterého se již téměř upustilo, mělo samostatný zpravidla tříkolový podvozek s mechanickou dopravou smetků do zásobníku (obr. 12), jejichž hlavním výrobcem byla firma Wayne a dosud je firma Elgin [1,2,7,8].

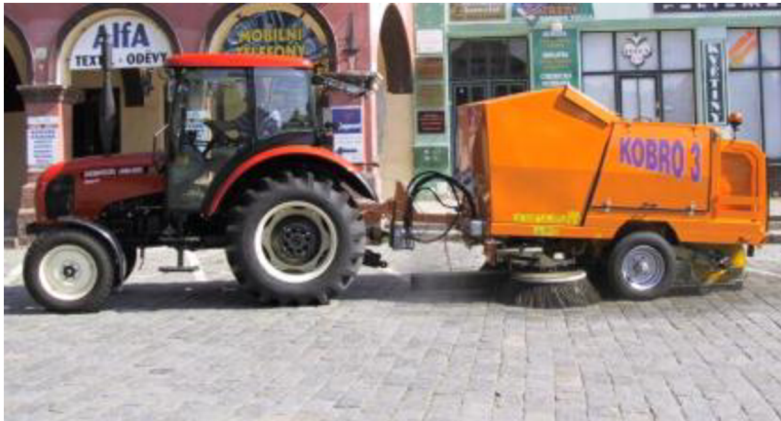
- Samosběrný vůz vlečný – pohon je zajištěn od zadního vývodového hřídele traktoru a smetky jsou hromaděny ve vlastním zásobníku (obr. 14).

Obr. 14) Zametací vůz vlečný [11]

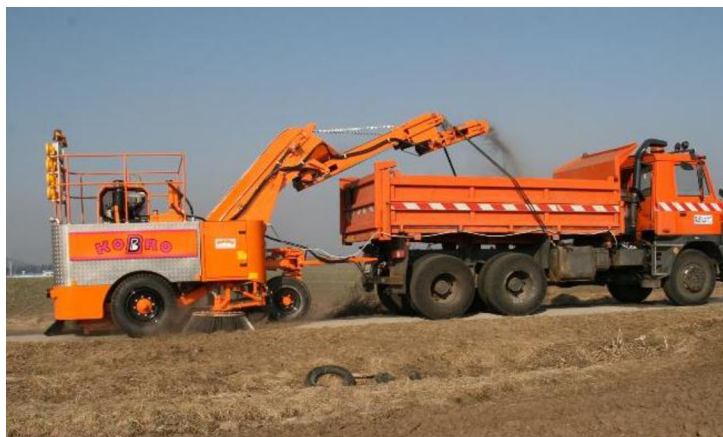
- Zametací vůz vlečný – pohon je zajištěn pomocí nezávislého diesel motoru a smetky jsou dopraveny pásovým dopravníkem do korby vlečného vozu (obr. 15).

Obr. 15) Zametací vůz vlečný bez vlastního zásobníku [12]

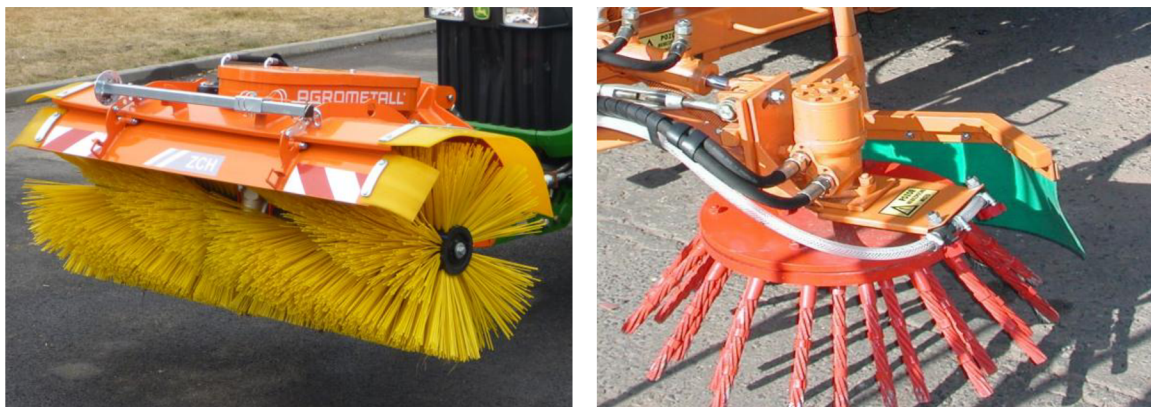
- Válcové kartáče - plní hlavní činnost při odklizení nečistot a vyrábí se v několika délkových provedeních v závislosti na šířce záběru vozidla.
- Talířové kartáče - slouží jako pomocný kartáč k válcovému hlavnímu kartáči a podává nečistoty do dráhy pohybu válcového kartáče. Zpravidla se používá k vymetení obrubníků [3].

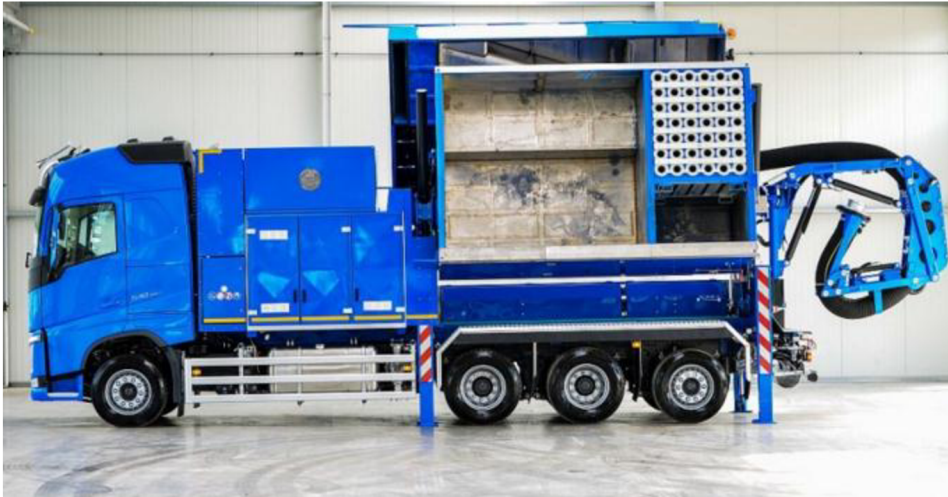
Obr. 17) Vysavač na automobilovém podvozku [14]

Konstrukce je obdobná jako u velkých silničních samosběrů s tím rozdílem, že nemají soustavu nametacích kartáčů a sací hubicí. V zadní části automobilu je umístěna vrapovaná hadice o průměru 300 – 400 mm zakončená válcovou hadicí. Touto hadicí je možné přímo vysávat nečistoty nebo je možné její prodloužení o efektivní délce až 80 m nebo hloubce 16 m. Vlastní vysávání je uskutečněno pomocí ventilátoru s cyklónovým principem s podtlakem až 34 000 Pa. Díky takovému výkonu je zařízení schopno vysát nečistoty od formy jemného prachu až po předměty jako jsou cihly apod. Pro dobré využití jsou tyto vysavače vybaveny zásobníky od 4 do 12 m³ a jsou osazeny na 3 – 4 nápravových podvozcích (obr. 17). Tyto stroje se využívají převážně k odvozu smetků z menších samosběrů, odpadků z pouličních košů nebo k odvozu stavební suti [1,13,14].

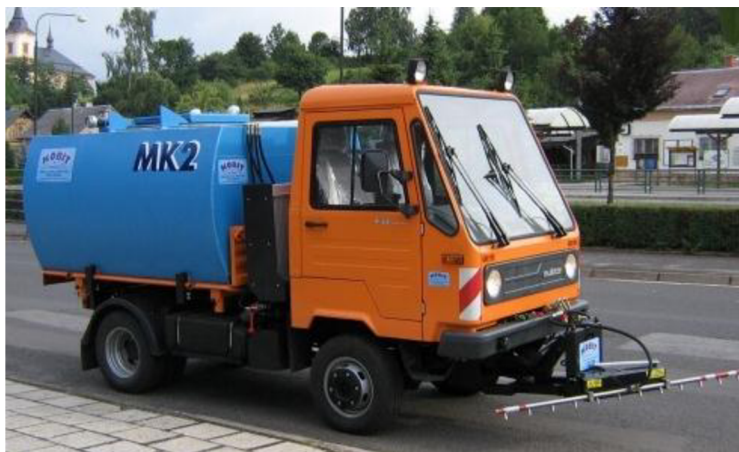
Obr. 18) Chodníkový splachovač na podvozku Multicar [16]

Tato kategorie splachovačů je především vyráběna ve formě nástaveb na podvozky s víceúčelovým použitím (obr. 18), kde je možné rychlé upravení podvozku na zametač, nebo například na sypač s pluhem pro zimní údržbu. Tento typ splachovačů je vhodný k čištění chodníků tam, kde je možné splachovat nečistoty do odvodňovacích pruhů, kde jsou následně nečistoty po odtoku vody sebrány samosběrem. Tento způsob čištění je prováděn z toho důvodu, že chodníky jsou znečištěny jemnými prachovými částicemi, které zametací stroje nevyčistí s tak vysokou účinností [1].

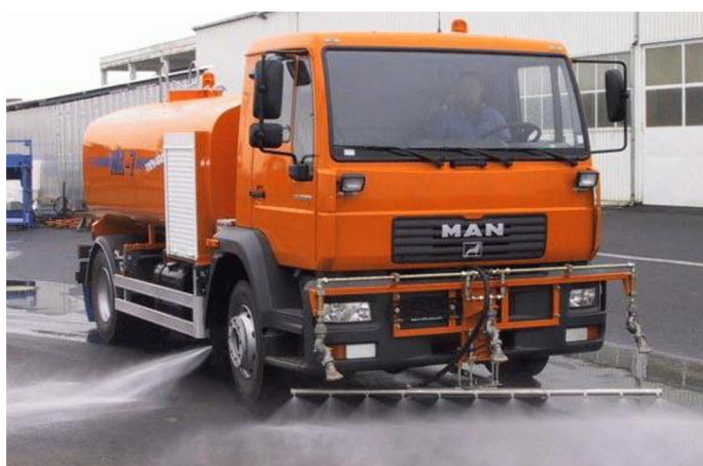
Obr. 19) Velký silniční splachovač na podvozku Man [16]

Výroba těchto splachovačů je ve dvou základních konstrukčních variantách. Prvním typem je pevně umístěná nástavba na běžných podvozcích nákladních automobilů (obr. 19) a druhým typem je způsob odnímatelné nástavby na univerzálních nosičích, což je konstrukčně stejné provedení s výše popsanými chodníkovými splachovači. I tuto kategorii silničních splachovačů je možné rozdělit podle základních parametrů na:

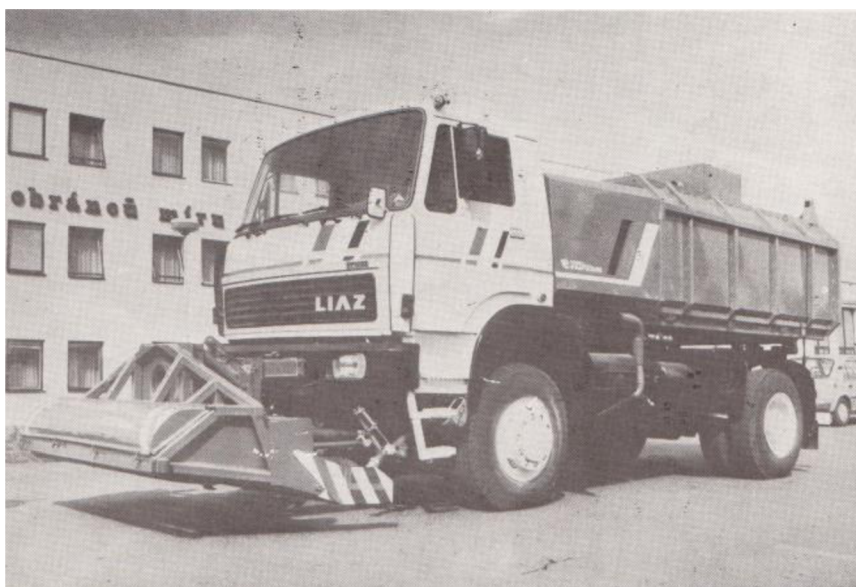
Obr. 20) 1. prototyp s názvem „Mycí stroj na komunikace“ [33]

řízením a pérováním, aniž by nehrozilo jejich prodření nebo ovlivnění funkce pohybujících se částí. Poté se ejektorové potrubí zvedalo za kabinou před předním čelem cisterny nahoru a s potrubím na cisterně bylo propojeno plochým šikmým spojením. Potrubí na cisterně vedlo k zadnímu čelu, kde byl kal vypouštěný do cisterny. Kalná voda postupovala dopředu přes děrované příčné vlnolamy. Písek sedimentoval a voda byla nasávána u předního čela přes sadu pevných sít tlakovým čerpadlem opět k tryskám a ejektorům sběrače [33].

Tímto způsobem byla docílena funkce základní myšlenky – sběru vody i s nečistotami a opětovné použití vody, jako čisticího media. Cisterna byla na sklápěčce, takže po spotřebování vody byl hustý kal a sediment vyklopený otevřeným zadním čelem na skládce. Cisterna byla následně vypláchnuta vodou, naplněna a opět připravena k pracovní pohotovosti. Příjemným překvapením, kromě potvrzení předpokládané funkce, byla dokonalá čistota vozovky a do té doby nepředstavitelná pojezdová rychlost čištění až 40 km/hod. Sběrač byl zavěšen před vozidlem na držáku sněhové radlice s předpokladem, že mycí zařízení, využívané v létě, bude instalované na podvozek sypače se sněhovou radlicí, který je využíván v zimní sezóně. Díky tomu by se podvozek využíval po celý rok. Stavba a funkční zkoušky byly ukončeny koncem léta v roce 1990 a bylo možné předvést stroj (obr. 20) na výstavě Země živitelka v Českých Budějovicích a hned poté na Strojírenském veletrhu v Brně. Odborníky na očistu komunikací tato nová technologie zaujala především pro rychlost a kvalitu očisty. Největší zájem projevila firma SSaZ v Nové Pace [33].

Při zkouškách bylo zjištěno, že je nutná změna pohonu. Spojení s motorem vozidla bylo nevhodné. Při nutném zpomalení vozidla nebo v zatáčkách musel řidič držet potřebné vyšší otáčky čerpadla na spojce a plynu. Aby vodní čerpadlo mělo stále potřebné vyšší otáčky, bylo jasné, že stroj vyžaduje samostatný motor. Dále bylo nutné upravit systém sedimentování kalu v cisterně a zlepšit funkci sacího koše. Na sběrači byly instalovány a nastaveny boční trysky tak, aby vyplachovaly nečistoty od obrubníků před sběračem a ten je jízdou sebral. Tyto a další drobné úpravy byly provedeny hned po návratu z Brněnského veletrhu [33].

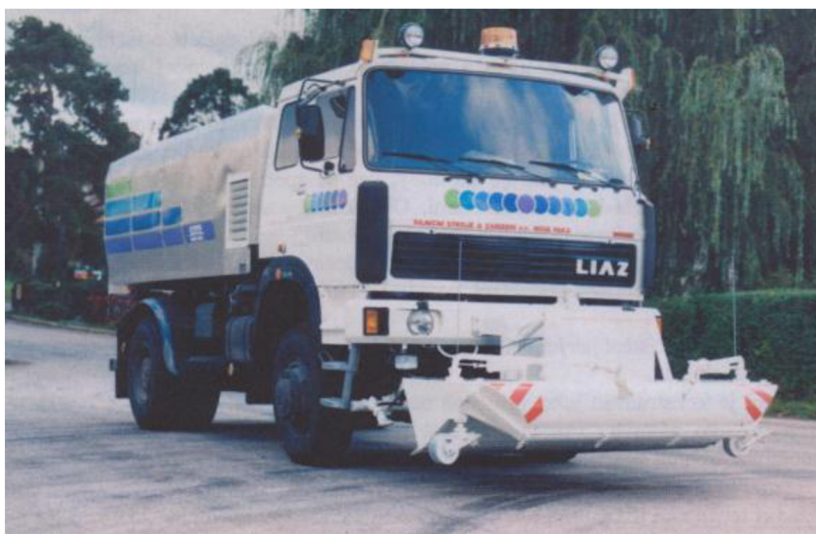
Obr. 21) 2. prototyp s názvem „Mycí samosběr na komunikace“ [33]

Po roce 1990 se změnila politická situace. Přidružené strojařské výroby v rámci JZD již nedostávaly dotace a byly rušeny. Proto se v roce 1992 rozhodlo vedení družstva prodat prototyp firmě Silniční Stroje a Zařízení Nová Paka (SSaZ). Pan Janečka jakožto autor stroje a spolumajitel patentů začal vést konstrukční vývoj dalšího prototypu i v Nové Pace. Stroj dostal nový název „Mycí Samosběr na Komunikace“ (MSK) (obr. 21). K pohonu čerpadla byl použit motor Zetor. Změnilo se vnitřní uspořádání cisterny na dvě pevné podélné příčky, které byly spojené uprostřed příčnou příčkou (podoba písmene H), za kterou byl sveden kal. Odtud pokračoval proud kalu k zadnímu čelu, kde se stáčel dopředu a podél obou bočnic (kde se nacházely příčné výkyvné přepážky), putoval k čelu přednímu. Zde se kal stáčel opět mezi dvě podélné příčky vzad ke středu cisterny, kde se nacházel sací koš. Tímto řešením se sedimentační vzdálenost kalu zdvojnásobila oproti prvnímu řešení [33].

Sací koš byl navržen rotační s vnitřním prostříklem, aby nebyl koš zanášený vznášejícími se nečistotami, což byl nedostatek koše pevného. Prostříknuté nečistoty měly přepadat za středovou příčnou příčku do prostoru vstupu kalu do cisterny. Výrobce si však prosadil vlastní řešení pevného svislého válce ze síťoviny, v jehož ose se otáčela trubka, která měla na svislých ramenech řadu trysek, které zevnitř síťovinu proplachovaly. Řešení bylo jednoduché, ale nečistoty stále setrvaly v blízkosti koše a při snižování hladiny se zahušťovaly a tím omezovaly využití vodní náplně. Dalším nedostatkem bylo to, že vedení firmy odmítlo provést alespoň krátkodobě zkoušky životnosti s tvrzením: „Máme objednávky, jdeme do výroby a nedostatky budeme řešit za pochodu u zákazníků“. Nedostatkem bylo také to, že stroje byly vyráběny z černého materiálu, protože nerezové materiály byly v té době velmi drahé, takže rychle korodovaly, a to především na jaře při sběru slaných posypů [33].

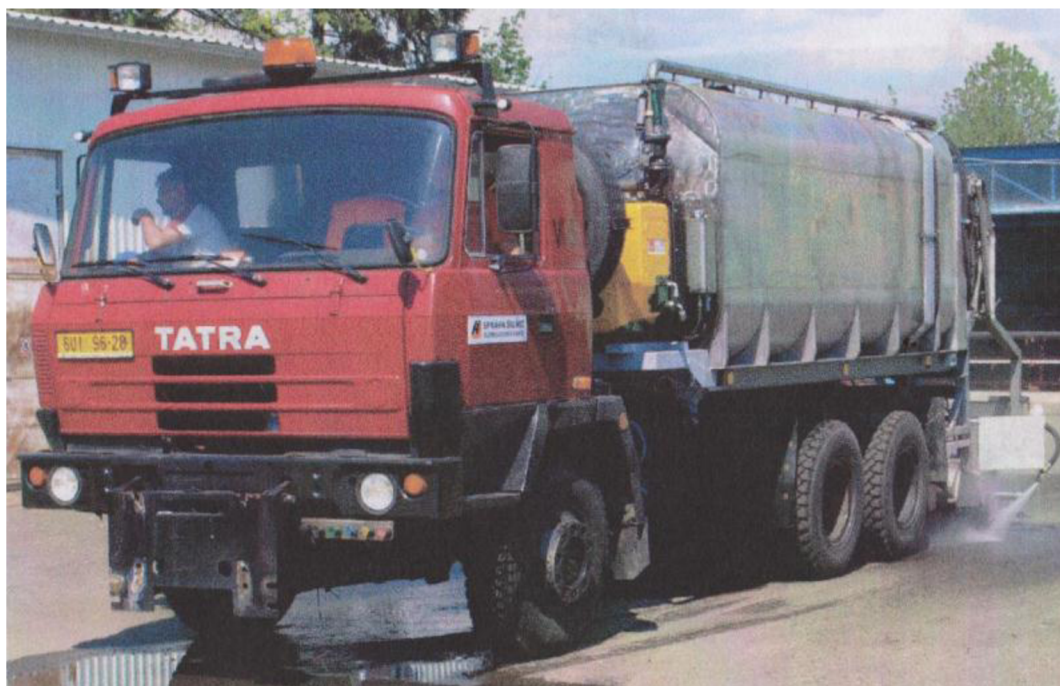
Obr. 22) 3. prototyp s názvem „Mycí samosběrací nástavba“ (MySaN) [33]

V roce 1994 změnila firma SSaZ majitele a rok poté byly panem Janečkou navrženy zásadní konstrukční změny, které vycházely z provozních zkušeností. Změny byly v postavení MSK na tříosé vozidlo, aby bylo možné použít cisternu s dvojnásobným obsahem a tím se dosáhlo zvětšení pracovního rádiusu stroje. Původní objem byl pouze 5 m³ vody. Další změnou bylo umístění sběračů mezi nápravami, aby jej mohla obsluha zpětnými zrcátky sledovat, protože u sběrače před vozidlem obsluha pouze odhadovala vzdálenost od obrubníku apod. Tím by byl mimo jiné získán prostor pro instalaci zatlačovacích krytů pro boční naplachovací trysky, které ve stávajícím provedení trčely nebezpečně dopředu. Namísto toho bylo panu Janečkovi sděleno, že nový majitel má jiné představy o své produkci a krátce nato byla výroba MSK zastavená. Nedotažený vývoj a změny ve vedení firmy měly na kvalitu stroje neblahý vliv. Přesto se vyrobilo přes 50 kusů MSK [33].

V roce 2009 zaujal tento stroj ředitele STS Šumperk a.s. O funkčních a praktických přednostech stroje se přesvědčil po návštěvě SuS Velké Březno na posledním funkčním stroji z produkce SSaZ. Zde byla ověřena funkce, kvalita i rychlost očisty komunikace. Taktéž se zde nabízela možnost mít vlastní finální výrobek i s předností monopolního postavení na trhu na základě patentovaného krytí. Další předností byla možnost získat státní dotaci na vývoj nového výrobku, případně i na zavedení výroby. Po získání dotací byl spuštěn vývoj dalšího návrhu pod názvem „Mycí Samosběrací Nástavba (MySaN)“. Základ tvořila plošina sklápěcí korby na tříosou Tatru, na které se začala stavět cisterna z nerezového materiálu s objemem vody 10 m³. Současně byl také zhotoven podvozek na jednoosém podvozku, na kterém byla plošina postavená v pracovní výšce stroje, a bylo možné s cisternou manipulovat. Firmou byl také zapůjčen od SuS Šumperk podvozek, který byl upraven, a pokračovalo se s výrobou dělených sběračů mezi nápravami s použitým materiálem nerezavé oceli. Taktéž byla podepsána smlouva s hydraulickou firmou o vývoji hydraulického pohonu tlakového vodního čerpadla pomocí hydraulického měniče poháněného motorem Tetry. Tomuto řešení bylo věnováno hodně času, ale nakonec se neosvědčilo. Hydraulická firma garantovala, že zajistí i při volnoběhu motoru vozidla potřebné otáčky pohonu čerpadla. Tyto vlastnosti však nebyla schopna svým řešením dodržet a tím pádem se bylo nutné vrátit k osvědčenému pohonu přídatným pohonem. Taktéž se neosvědčilo umístění sběračů mezi nápravami. I když byly provedeny nákladné úpravy podvozku, nebylo možné skrze páteřovou trubku podvozku Tetry zajistit dostatečnou světlou výšku při přepravní poloze sběračů. Nastalo rozhodování o umístění sběračů. Řešení vpředu bylo špatné a mezi nápravami špatně řešitelné. Zbývala třetí možnost umístění sběračů v zadní části. Nakonec se toto řešení stalo vhodné nejen pro umístění sběrače, ale i jako nová koncepce (obr. 22). Pokud se vyřeší zvedání sběrače tak, aby nepřekážel vyklopení sedimentu na skládce, bude možné postavit celý stroj na kontejner, včetně hnacích agregátů, rozvodů a rozvaděčů. Tímto řešením odpadnou dělené potrubní prostupy a hlavně odpadne nutná nákladná kusová úprava podvozků. Tímto způsobem je také možné předvyrobit nástavby na dané typy kontejnerů, kde si zákazník dodá nosič a po zaškolení obsluhy si odveze kompletní stroj. Navíc nemusí být nástavba při stažení z nosiče umístěna na podstavcích, jak tomu bylo u dosavadního řešení, ale může být položena přímo na zem. Vše je tedy snadno dostupné ke kontrole nebo opravě. Toto řešení nese velkou výhodu v případě použití sklápěcího podvozku bez nutnosti úprav [33].

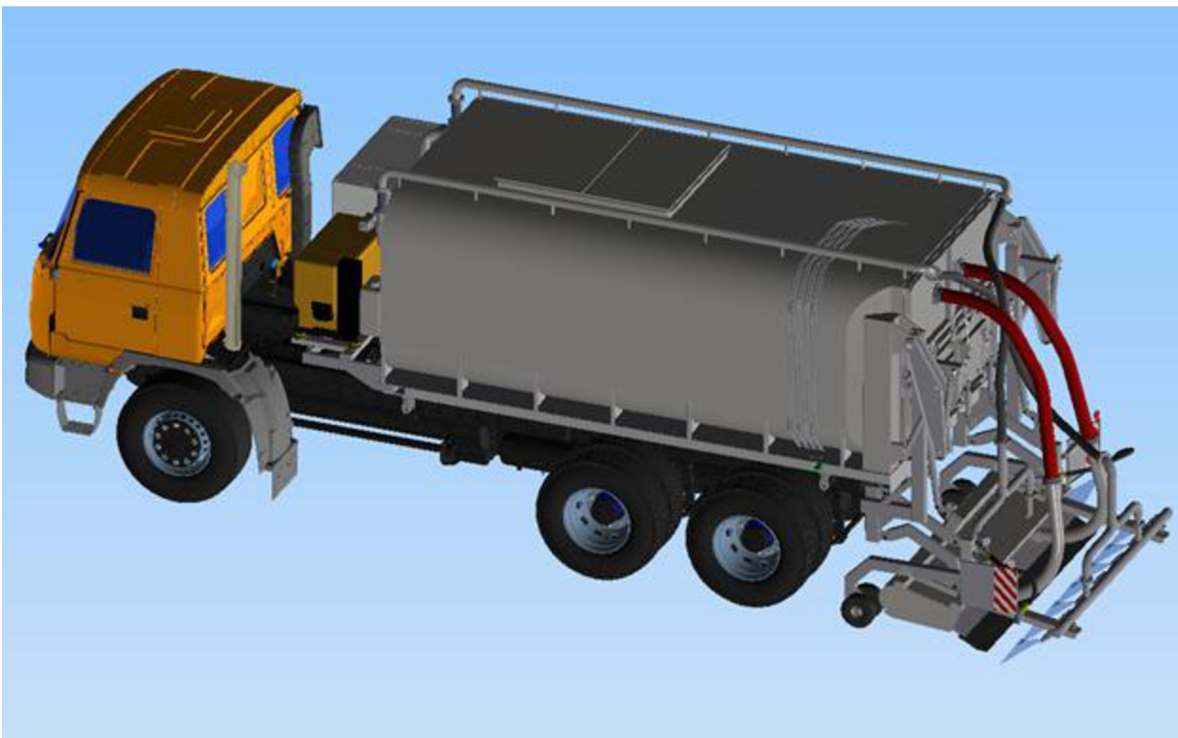
Obr. 29) Mycí Samosběrací Nástavba na podvozku Tatra

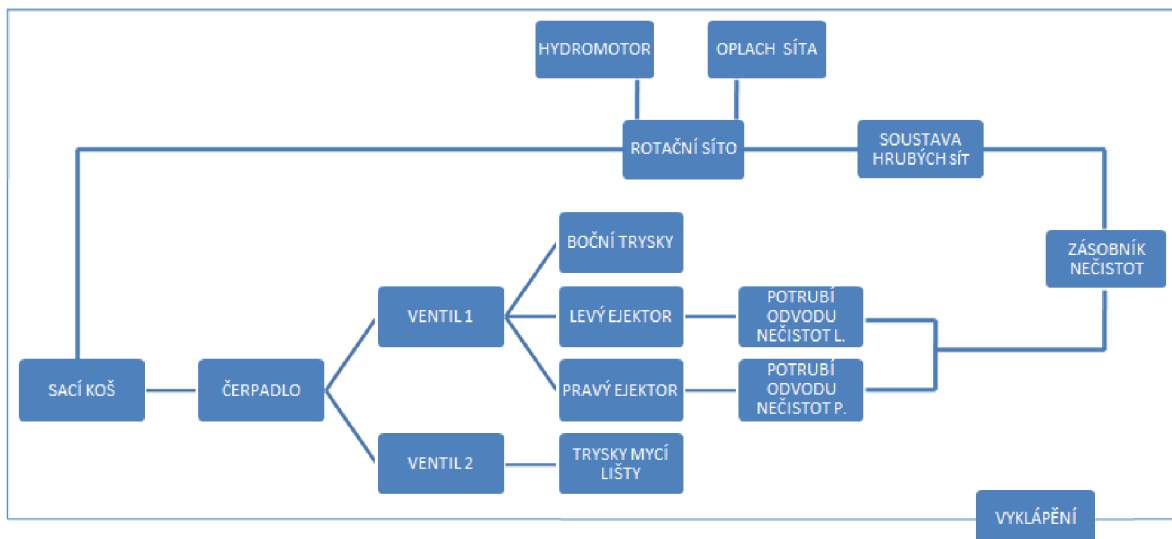
V druhé části příprav pro samotnou analýzu FMEA byl vytvořen blokový diagram nástavby (obr. 32). Do blokového diagramu nástavby byly zahrnuty takové prvky, které jsou pro správnou funkci nástavby klíčové. Dále byly vzaty v potaz takové prvky, které nemají vyzrálou technologii, a proto bylo nutné je do analýzy také zahrnout. Jednotlivé komponenty jsou zobrazeny v blokovém diagramu, který vizuálně zachycuje jejich návaznost a u některých částí i případnou vzájemnou činnost komponent na určité funkční skupině. Komponenty jsou v blokovém diagramu zachyceny v takové detailnosti, která byla zhodnocena, že je pro přezkoumání v analýze důležitá.

Obr. 32) Blokový diagram prvků nastavby pro analýzu FMEA

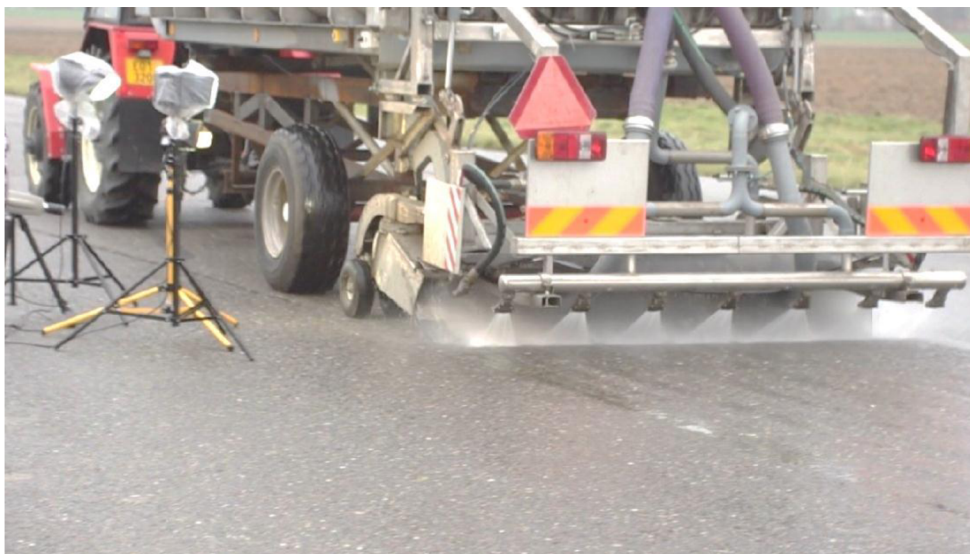
Kontrola správného úhlu nastavení mycí lišty s tryskami byla provedena pomocí pořízených záznamů z vysokorychlostní kamery Olympus i-speed TR. Pro kvalitní obraz záznamu bylo nutné, aby snímané místo bylo dobře osvětlené. Tento parametr byl dosažen pomocí dvou vysoce svítících led diodových světel a jedné halogenové lampy (obr. 33). Všechna světla byla umístěna na samostatných stativcích, takže bylo možné nastavení správné polohy jednotlivých světel vůči snímanému místu. Kontrola nastavení správného úhlu mycí lišty proběhla na čistém asfaltovém povrchu a jednotlivá úhlová nastavení byla snímána při rychlosti 5, 15 a 25 km/hod. Pro přesné určení rychlosti byla v kabině traktoru umístěna GPS navigace, podle které řidič traktoru přesně dodržoval požadovanou rychlost. Záznamy nastavených úhlů byly ihned vyhodnocovány a na základě výsledků byl úhel upraven. Po upravení úhlu lišty s mycími tryskami byly při výše uvedených rychlostech provedeny opětovné záznamy a opět proběhlo vyhodnocení. Tento stejný postup byl zopakován ještě třikrát, přičemž poslední záznam sloužil pouze jako kontrola po nastavení optimálního úhlu lišty mycích trysek. Optimální a chybné nastavení úhlu lišty mycích trysek je patrné z obr. 34. Dále byl také proveden záznam na zadní část nástavby, kde bylo možné vidět všechny mycí trysky a jednotlivé vystupující proudy (obr. 35). Na základě tohoto záznamu proběhla kontrola správného natočení trysek kolem své osy a také vzájemného překrytí vystupujících proudů.

Obr. 33) Snímací stanoviště

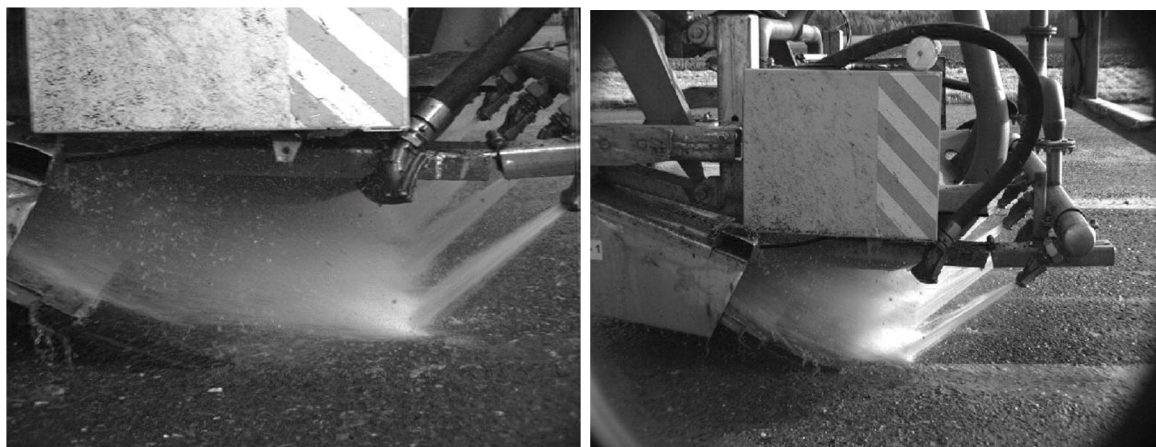
Obr. 34) a) Chybně nastavený úhel, b) Optimální nastavení úhlu

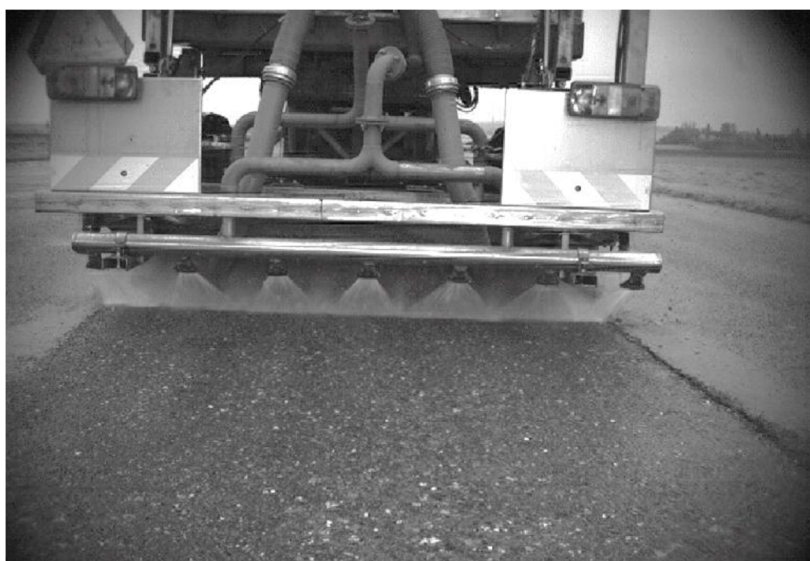
Obr. 35) Zadní pohled na mycí lištu

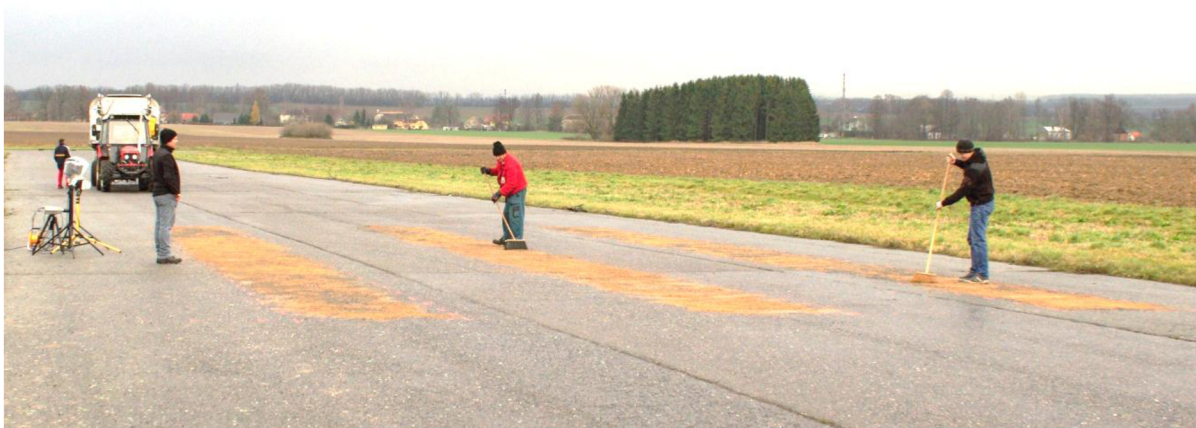
Obr. 37) Připravená pole s nečistotami

Následně byla směs rovnoměrně rozmístěna po celé ploše příslušného pole. Jednotlivá pole měla být čištěna při provozních rychlostech 5, 10, 15, 20, 25 km/hod. Po průjezdu nástavby měla být jednotlivá pole vyfocena, aby byly vizuálně zdokumentovány zbytkové nečistoty. Následně měly být všechny zbylé nečistoty z jednotlivých polí sebrány pomocí jemného smetáku a průmyslového vysavače s nádobou. Sebrané nečistoty z jednotlivých polí měly být vysypány do připravených pytlů a popsány průjezdovou rychlostí čištění daným polem. Stejný postup měl být proveden u všech polí při výše uvedených průjezdových rychlostí. Ve druhé části tohoto testu mělo dojít k opakovanému čištění při výše uvedených

rychlostech, takže by ve výsledku nečistoty byly sebrány při každé rychlosti třikrát. Tímto způsobem by byly částečně eliminovány možné chyby nepřesnosti měření vstupních nečistot, sběru a vysátí zbytkových nečistot a následného měření množství sebraných zbytkových nečistot. Intenzita znečištění byla zvolena na $3,5 \text{ kg/m}^2$, což je pětinásobné množství proti požadovanému množství $0,7 \text{ kg/m}^2$ dle normy. Důvodem zvýšení úrovně znečištění bylo to, že pokud bude větší intenzita znečištění pruhu, tak po průjezdu čistícího nástavby a následném vyčištění zbytkových nečistot bude větší rozdíl mezi objemem nečistot před čištěním a objemem nečistot po čištění. Druhou variantou by také mohl být větší zůstatek zbytkových nečistot po průjezdu nástavby. Obě uvedené varianty jsou lepší z hlediska možného zanesení chyby při měření objemu vstupních nečistot a zbytkových nečistot. Dalším z důvodů zvýšení úrovně znečištění bylo to, že nástavba měla být vyzkoušena v podmínkách, které jsou blíže k vyššímu znečištění, a které se běžně na komunikacích vyskytuje např. při jarním úklidu, nebo po intenzivnějších deštích. Co se týče vyhodnocení testu, tak měl být po zkouškách zaznamenán objem zbytkových nečistot a následně měly být vzájemně porovnány nečistoty při různých pracovních rychlostech nástavby. Dále mělo být provedeno také přesátí jednotlivých vzorků podle vstupní frakce na štěrk, písek a prach. Tímto by bylo zjištěno, jestli se náhodou nevyskytuje nějaká závislost rychlostí čištění s přibýváním či ubýváním určité frakce oproti ostatním dvěma frakcím. Na základě těchto výsledků by byla určena optimální rychlost čištění nástavby a také například doporučené pracovní rychlosti pro čištění povrchu s viditelnou převahou určité frakce.

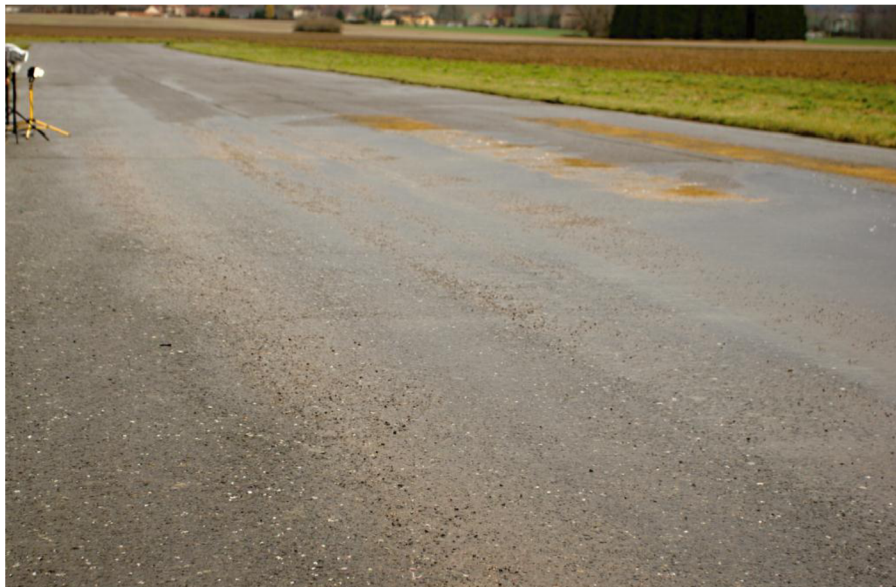
po jednom průjezdu nástavby a levé pole po dvou průjezdech. Po opakovaných průjezdech přes jednotlivá pole se nakonec podařilo povrch zbavit nečistot.

Obr. 38) Pole s různými počty průjezdů

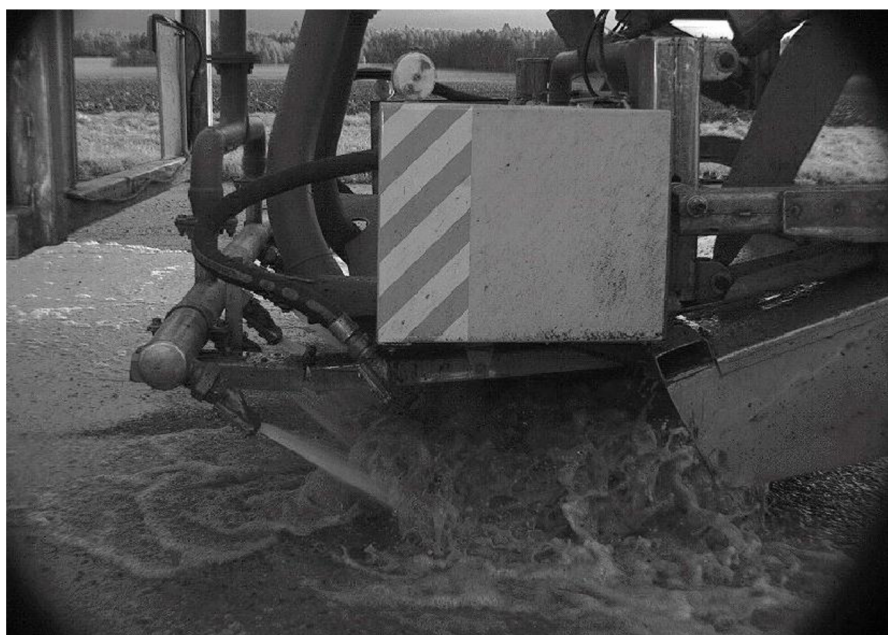
Na základě těchto pokusů bylo v první fázi zamýšleno, že špatná funkce ejektorů je spjata s velkou posypovou vrstvou. Příčinou by mohlo být to, že mycí trysky naplaví během velmi krátké doby tak velké množství nečistot do komory ejektorů, která se zahltí natolik, že již nemohou odvést naplavené množství nečistot. Z toho důvodu bylo provedeno opětovné rozmístění posypového materiálu na jedno pole ve snížené intenzitě $0,7 \text{ kg/m}^3$. Následovala opětovná zkouška čištění při rychlosti $1,5 - 2 \text{ km/hod}$. I po tomto pokusu se však ukázala stejná vada a ejektory se opět přibližně po osmi metrech zahltily (obr. 39). Tímto pokusem se zkoušky čištění ukončily a začala se hledat příčina nedostatečné odsávací funkce a následného zahlcení ejektorů.

Obr. 39) Zahlčení ejektorů

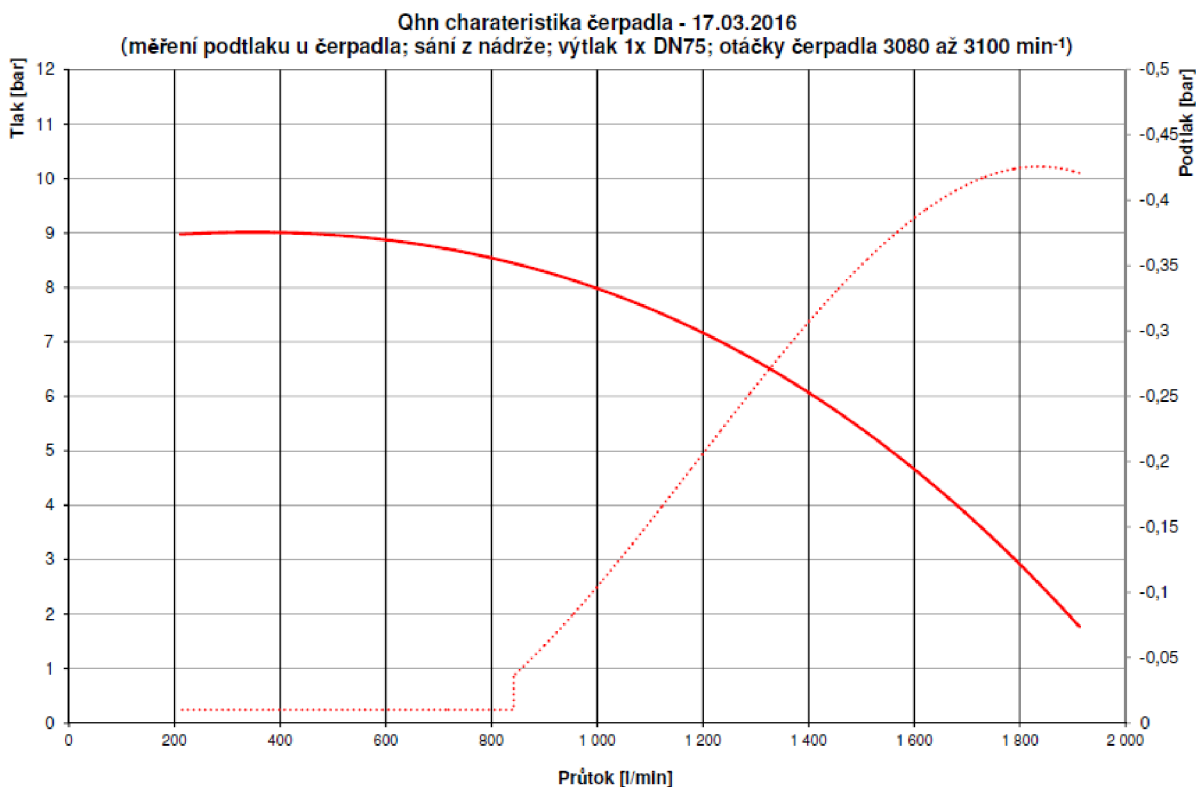
mezikusu. Výstupní tlak z čerpadla byl při průtoku 1800 l/min změřen na hodnotě 2,9 bar, při podtlaku v sání – 0,41 bar (obr. 42). Podle naměřených hodnot je patrné, že úprava sacího mezikusu nepřinesla požadovaný efekt a došlo pouze k malému zlepšení výstupního tlaku. Hodnotu podtlaku v sání tohoto měření nelze porovnávat s předchozím měřením, protože odběrné místo bylo z důvodu původního tvaru sacího potrubí umístěné na vrchním kolenu. Zde hrála roli vzdálenost od vstupu do čerpadla a také v případě proudící kapaliny není tlak v celém kolenu rovnoměrný. Z tohoto důvodu došlo k určitému zkreslení měřené hodnoty podtlaku sání v původním řešení sacího potrubí.

Obr. 42) Charakteristika čerpadla po doplnění usměrňovacího mezikusu na sacím potrubí

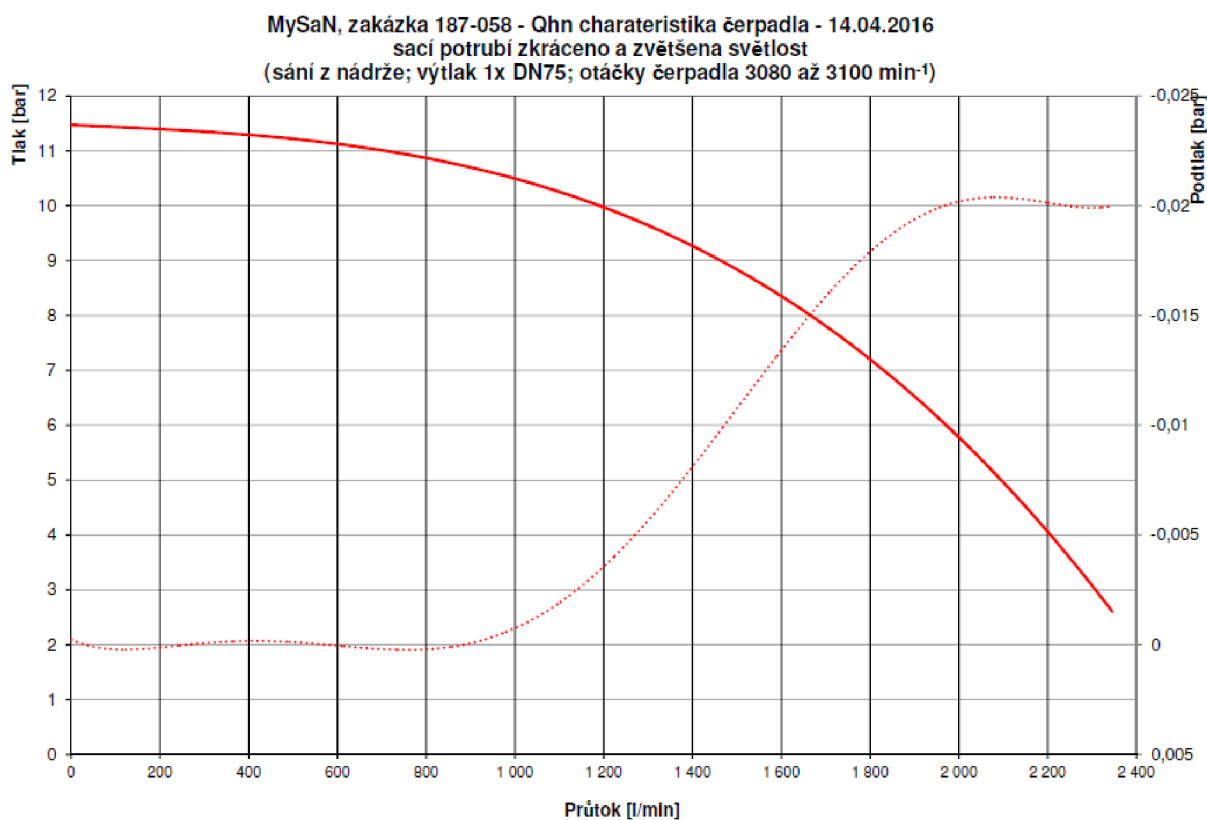
Po provedených úpravách proběhla za stejných podmínek opětovná zkouška výstupního tlaku čerpadla, a také byl změřen podtlak v sání čerpadla na usměrňovacím mezikusu. Z třetího grafu je patrné výrazné zlepšení a dosažení požadovaných hodnot. Výstupní tlak z čerpadla byl při průtoku 1800 l/min změřen na hodnotě 7,2 bar a podtlak v sání byl na hodnotě – 0,018 bar (obr. 44).

Obr. 44) Charakteristika čerpadla po nové koncepci sacího potrubí

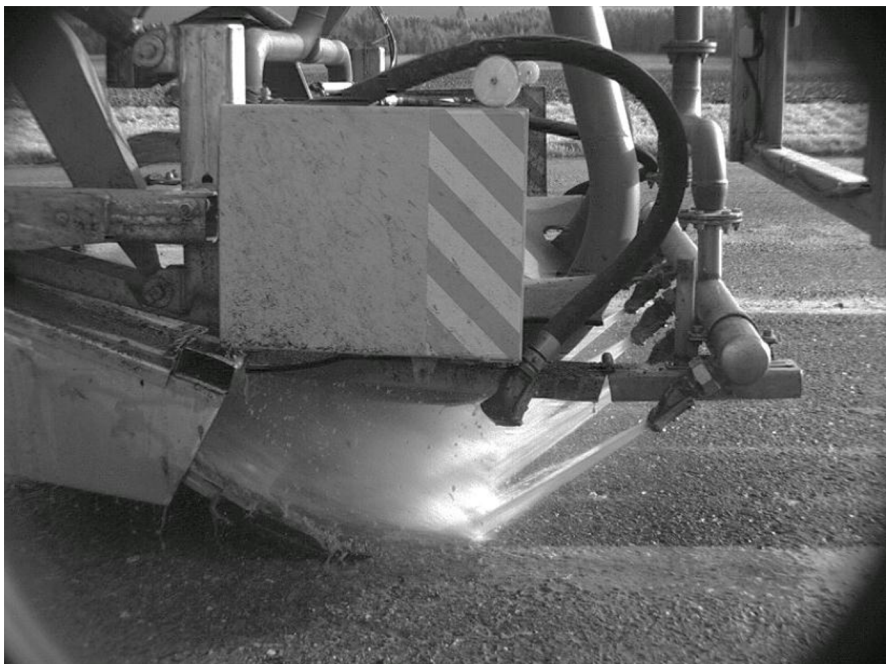
Obr. 45) Správná funkce Mycí samosběrací nástavby

Na základě provedení této zkoušky se již potvrdila předpokládaná účinnost mytí (obr. 45). Na nástavbě se již neprojevovaly žádné náznaky zahlcování ejektorů a kvalita očisty byla z vizuálního hlediska výborná.

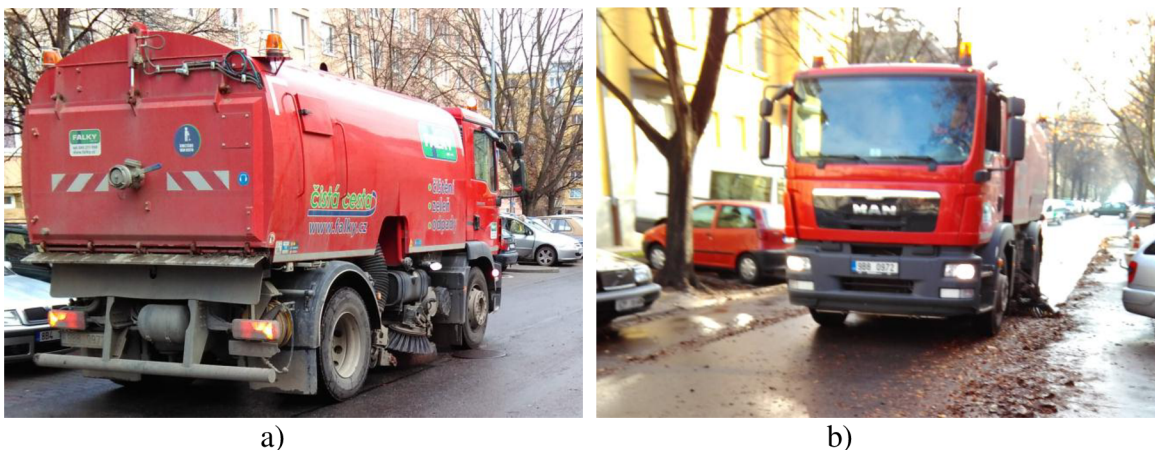
Obr. 47) a) Samosběrací zametací nástavba, b) Čištění vrstvy mokrého listí

Druhá část měření proběhla při blokovém čištění v Brně na ulici Vodová na čistícím zametacím zařízení od technických služeb FALKY (obr. 47). Měření a kalibrace přístroje byla provedena při teplotě 6 °C za oblačného počasí, kterému předcházely výrazné ranní dešťové srážky. Jednotlivá měření probíhala opět po dobu jedné minuty ve vzdálenosti cca 3 m za čistícím vozem ve výšce cca 150 cm nad povrchem vozovky. V první fázi byla změřena prašnost pozadí na ulici Vodová. Následovalo měření sekundární prašnosti za vozidlem, které bylo v pracovním režimu. Mělo spuštěný jak boční, tak středový čistící kartáč s odsáváním smetků do zásobníku včetně spuštěných skrápěcích trysek, ale na povrchu nebyly žádné viditelné nečistoty. Poté bylo připraveno stejně velké pole s procentuálním obsahem jednotlivých složek nečistot dle normy v intenzitě 3,5 kg/m^2 jako bylo použito pro nástavbu MySaN. V průběhu čištění bylo zapnuté skrápění kartáčů ke zmírnění sekundární prašnosti. Jelikož se po prvním průjezdu na vozovce ještě nacházela směs s nečistotami, byl nutný opětovný průjezd vozem, při kterém byla změřena sekundární prašnost vozem. Zbytková směs, která se nacházela na vozovce, byla přibližně v množství 0,5 kg/m^2 , u tohoto průjezdu byly také změřeny hodnoty sekundární prašnosti, takže je možné orientační porovnání s nástavbou MySaN při čištění 0,7 kg/m^2 . Jelikož měření sekundární prašnosti bylo provedeno ve volné pauze blokového čištění spadaneho listí při podzimním úklidu, bylo využito těchto podmínek a proběhlo změření sekundární prašnosti při čištění mokrého spadaneho listí (obr. 47 b). Naměřené hodnoty jsou patrné z grafu (obr. 48).

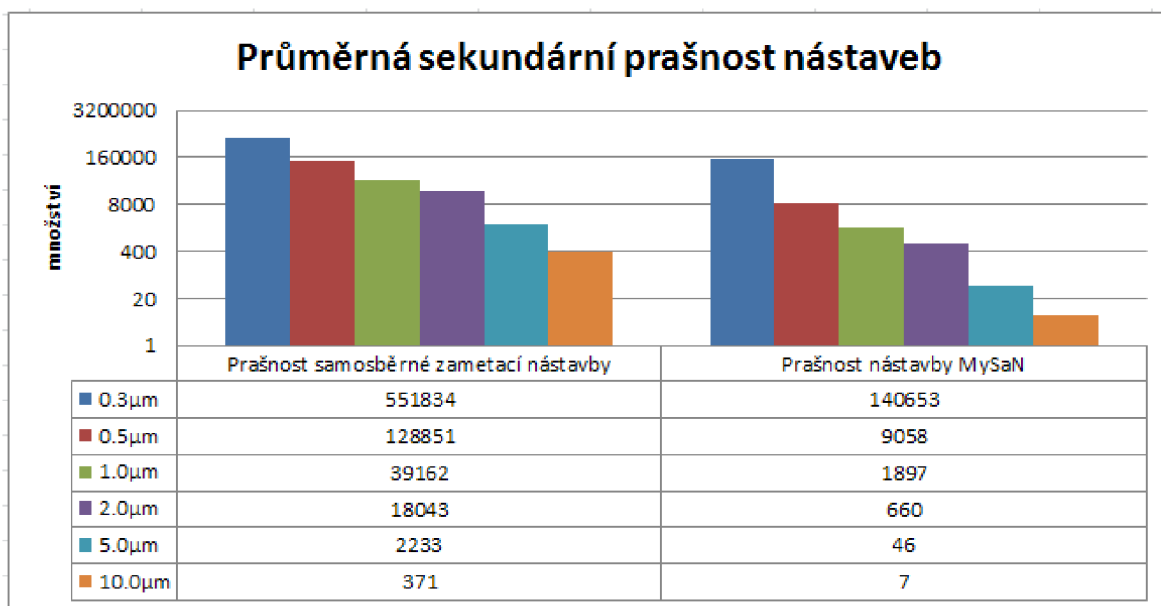
Obr. 49) Porovnání průměrného množství částic při znečištění

Pokud porovnáme výsledky měření samosběrací zemetací nástavby, což je zástupce nejvíce používaného stroje pro běžné čištění komunikací, s výsledky měření nástavby MySaN, tak je na první pohled patrný výrazný rozdíl. U samosběrné zemetací nástavby bylo použito skrápění kartáčů. Čištění proběhlo za vlhkého okolního prostředí, kterému předcházely výraznější dešťové srážky, a čištěná směs byla také s výrazným obsahem vlhkosti, takže nedocházelo k viditelnému prášení, jak je známo při jarních úklidech. I přes tyto velmi pozitivní podmínky pro snížení sekundární prašnosti byla naměřená sekundární prašnost nástavby velmi výrazná. Naopak nástavba MySaN splnila svá očekávání a předpoklady. Podmínky měření byly velmi podobné jako v případě samosběrací zemetací nástavby, ale sekundární prašnost byla výrazně nižší. V následujících grafech je pro porovnání vyhodnocena průměrná prašnost každé nástavby při intenzitě znečištění 3,5 kg/m² (obr. 49) a pro lepší vizuální představu průměrná kumulativní prašnost obou nástaveb (obr. 50).

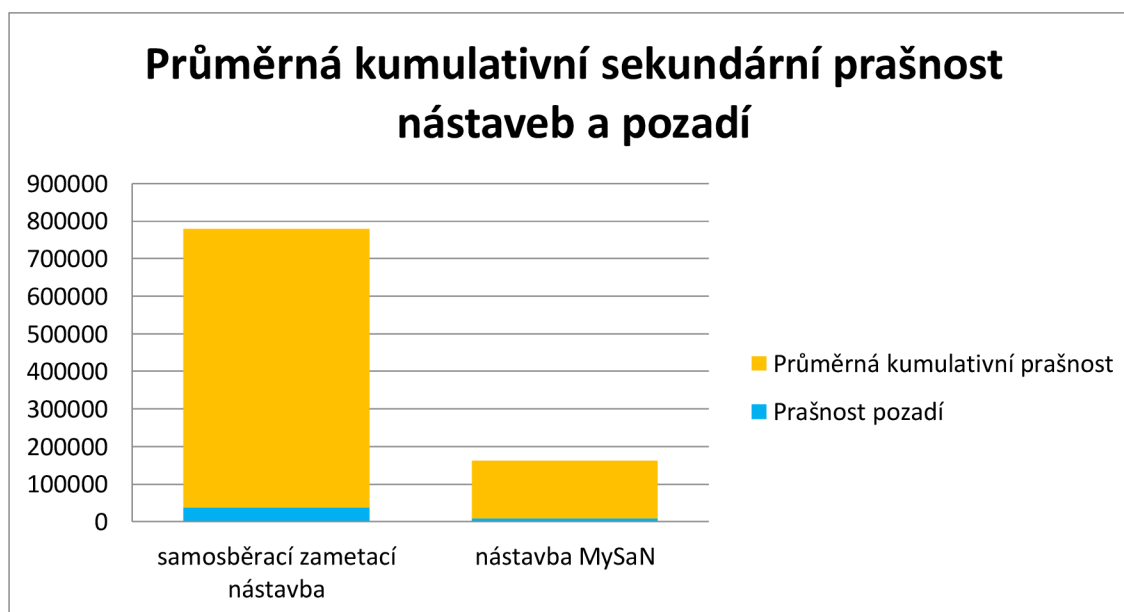
Obr. 50) Porovnání průměrného kumulativního množství částic
