Zámecký park v Tovačově - Zlepšení stávajícího stavu

Zahradnická fakulta Ústav biotechniky zeleně			
Vedoucí práce:	Téma:	Vypracovala:	Studijní obor:
prof. Ing. Miloš Pejchal, CSc.	Potřeba a možnosti obnovy zámeckého parku v Tovačově	Bc. Andrea Šmídová	Management zahradních a krajinářských úprav
Předmět:	Diplomová práce	ročník / semestr:	II. / letní 2016/2017
Datum:	04/2017	Měřítko:	1: 1000
Úloha:	Zlepšení stávajícího stavu	Formát:	4 A4
Obsah:	Tovačov	Č. výkresu:	04

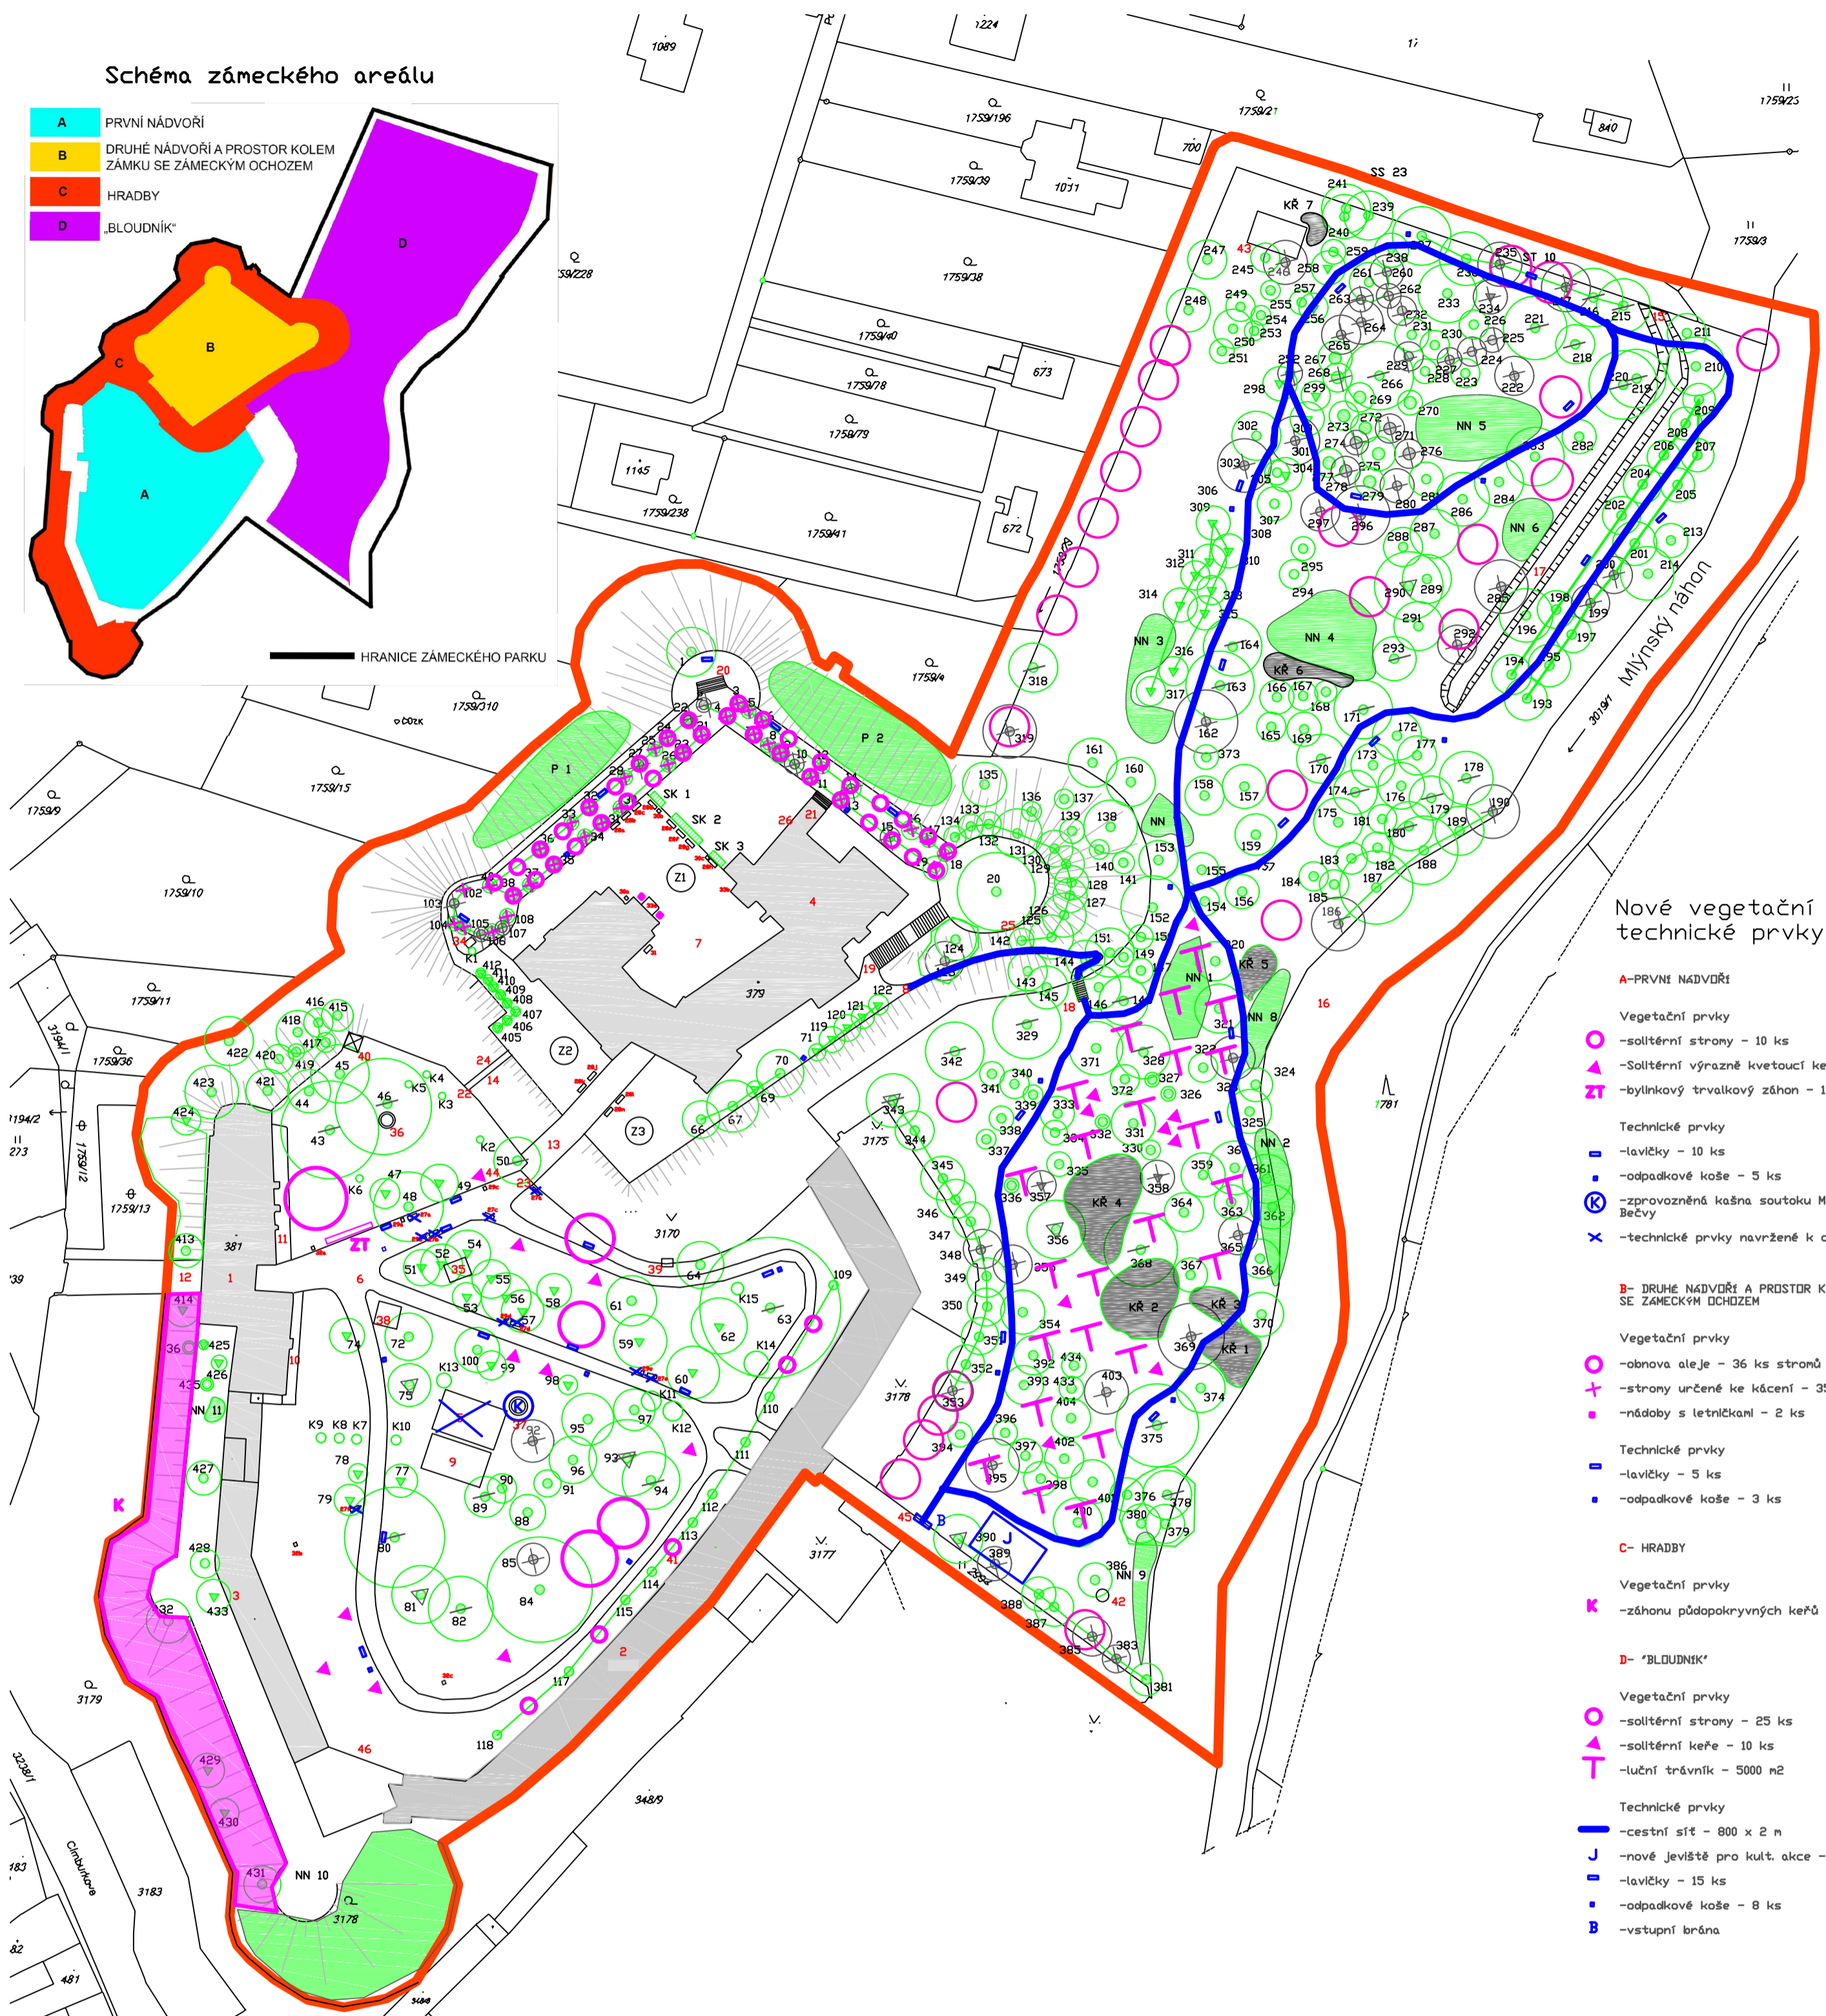
Schéma zámeckého areálu

Nové vegetační a technické prvky

- A-PRVNÍ NÁDVOŘÍ**
- Vegetační prvky
- - solitérní stromy - 10 ks
 - ▲ - solitérní výrazně kvetoucí keře - 10 ks
 - ZT - bylinkový trvalkový záhon - 10 m²

- Technické prvky
- - lavičky - 10 ks
 - - odpadkové koše - 5 ks
 - Ⓚ - zprovozněná kašna soutoku Moravy a Bečvy
 - X - technické prvky navržené k odstranění

- B- DRUHÉ NÁDVOŘÍ A PROSTOR KOLEM ZÁMKU SE ZÁMECKÝM OCHOZEM**
- Vegetační prvky
- - obnova aleje - 36 ks stranů
 - + - stromy určené ke kácení - 35 ks
 - - nádobý s letničkami - 2 ks

- Technické prvky
- - lavičky - 5 ks
 - - odpadkové koše - 3 ks
- C- HRADBY**
- Vegetační prvky
- K - záhonu půdopokryvných keřů - 1660 m²
- D- „BLOUDNÍK“**
- Vegetační prvky

- - solitérní stromy - 25 ks
 - ▲ - solitérní keře - 10 ks
 - T - luční trávnik - 5000 m²
- Technické prvky
- - cestní síť - 800 x 2 m
 - J - nové jeviště pro kult. akce - 80 m²

- - lavičky - 15 ks
 - - odpadkové koše - 8 ks
 - B - vstupní brána
