**PŘÍRODNÍ RIZIKOVÉ JEVY V ÚZEMÍ A JEJICH ODRAZ V ÚZEMNĚ  
PLÁNOVACÍ DOKUMENTACI – PŘÍPADOVÁ STUDIE: HISTORICKÉ  
A SOUČASNÉ VYUŽITÍ ÚDOLNÍ NIVY V POVODÍ JIČÍNKY**

Diplomová práce

Olomouc 2013

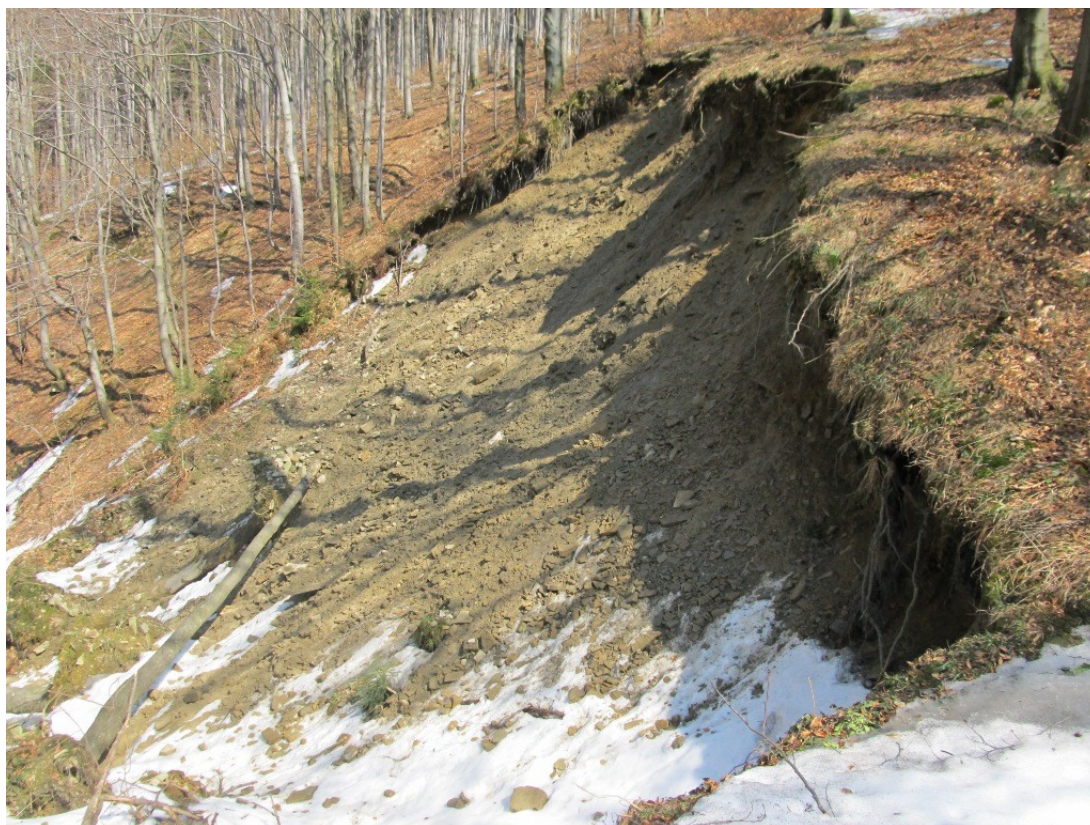
**Obr. 12: Sesuv u splaveninové přehrážky na katastru obce Veřovice.** (zdroj: vlastní foto)

mají podobu aktivních sesuvných území většího rozsahu (myšleno ve smyslu odlišení od plošně malých, někdy i bodových břehových níží). První a nejrozsáhlejší z nich se nachází v těsné blízkosti výše položené přehrážky k zachycování splavenin. Jedná se o pravobřežní (po vodě) sesuv o rozměrech zhruba 25 x 50 m. Nachází se v poměrně malé vzdálenosti (do 5 m) od pravého rohu přehrážky a má charakter proudového až plošného sesuvu. K jeho vzniku došlo pravděpodobně za zvýšeného vodního stavu a následným přelitím přehrážky přes její okraj v pravém spodním rohu, kde odtékající voda narušila podloží ve strži pod přehrážkou. Na pravém svahu strže pokrytém bukovým lesem následně došlo k plošnému sesuvu, jemuž nezabránilo ani zpevnění v podobě poměrně hustého pokrytí dřevinnou vegetací. Sesuvem byly postiženy i vzrostlé buky, jejichž kmeny se nyní nacházejí ve spodní části sesuvu a některé jejich zbytky částečně přehrazují koryto Jičínky (**obr. 12, příloha 15**).

Levá strana sesuvu postihuje vyvýšeninu oddělující koryto Jičínky od výše zmíněné strže. Její sesuvem postižená pravá část má daleko větší sklon než protější sesunutý svah a není krytá vegetací. Na některých místech zde bylo sesuvem odkryto skalní podloží. Doposud zde nebyla provedena žádná (viditelná) opatření ke stabilizaci sesuvu, nejvíce náchylná a aktivní je jeho pravá část, na jehož horní hraně došlo jen za dobu mé návštěvy k několika případům uvolnění malých hlinitokamenitých kusů podloží. Druhý, plošně daleko menší sesuv (20 x 1,5 – 2,5 m) se nachází jen o několik set metrů níže. Jedná se nejspíše o malý blokový sesuv způsobený pravobřežní erozí Jičínky za zvýšených průtoků. Opět je postižen pravý břeh pokrytý bukovým lesem, v celém rozsahu sesuvem postiženého břehu došlo k obnažení skalního podloží. Třetí plocha s podobou menšího sesuvu se nachází na pravém, vegetací nekrytém břehu Jičínky (**příloha 16**).

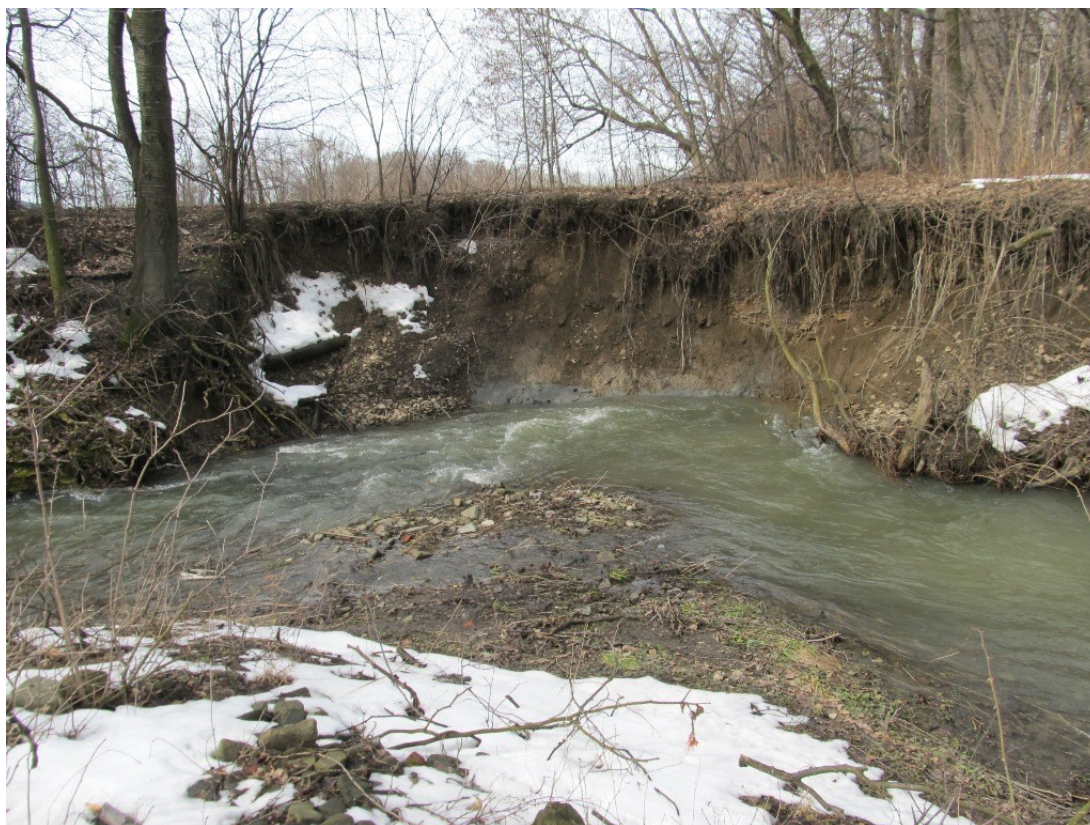
**Obr. 13: Přirozený charakter Jičínky mezi Veřovicemi a Mořkovem s intenzivně probíhající břehovou erozí.** (zdroj: vlastní foto)

Úprava v podobě zpevnění břehů a dna koryta končí zhruba 100 m za zastavěnou částí Veřovic, přičemž v posledním úseku úprav mimo intranvilán obce je vysazena nová liniová břehová vegetace. Následuje na dlouhou dobu poslední neupravený a přirozený úsek vodního toku dlouhý přibližně 1300 m. Mezi Veřovicemi a Mořkovem teče Jičínka zemědělskou krajinou. Kolem vodního toku se nacházejí rozlehlé plochy zemědělské půdy, které mají charakter dlouhodobě neobdělávaných trvalých travních porostů, na některých místech sloužících jako ohrazené pastviny. Ve své neupravené části je řeka doprovázena přirozenými porosty, které podél obou břehů tvoří víceméně souvislý, poměrně úzký pás. Dřevinné složení tohoto doprovodného pásu zeleně je následující: převažuje olše lepkavá (*Alnus glutinosa*) s javorem mléčem (*Acer platanoides*), které doprovází vrba jíva (*Salix caprea*), topol bílý (*Populus alba*) a jasan ztepilý (*Fraxinus excelsior*). V keřovém patře převažuje bez černý (*Sambucus nigra*). Na celém přirozeném úseku se nenachází žádný stupeň ani jiné příčné prvky. Na konci neupraveného úseku se nacházel jez, jehož účelem bylo nadržení vody a její odvod (odklon) do mlýnské náhonu směřujícího po levé straně do obce Mořkov. Během povodně v roce 2009 došlo k jeho poškození a částečnému odplavení a s jeho obnovou se již do budoucna nepočítá. Tento úsek Jičínky je postižen výraznou břehovou erozí, která zde vytvořila hluboce zaříznuté meandry. Řeka protéká nivními uloženinami, které mají charakter nezpevněných sedimentů náchylných k erozi. K té dochází převážně v nárazových úsecích meandrů a jejím důsledkem jsou často i výraznější břehové nátrže, v některých místech je možné mluvit i o malých sesuvech. Eroze se nejvíce prosazuje na březích s absencí doprovodné břehové vegetace (**obr. 13, příloha 17**).

Tato místa by bylo vhodné osadit novými dřevinami, které by břehy svými kořenovými systémy zpevnily a erozi tak alespoň částečně zamezily. Na některých místech došlo dlouhodobou erozí k odhalení štěrkového podloží (**příloha 18**). V jedné lokalitě je patrné, že si řeka vytvořila nové koryto. Původní bylo nejspíše přehrazeno a postupně zaneseno splaveným materiálem, proto si řeka našla náhradní cestu v podobě nově vytvořeného meandru. Jedná se zřejmě o poměrně novou záležitost spojenou nejspíše s povodní v roce 2009. Na podkladové mapě, jejíž poslední aktualizace byla provedena v roce 2005 ([www.cuzk.cz](http://www.cuzk.cz)) je zakreslen ještě původní tok řeky. I přes meandrující charakter toku a vhodné inundační plochy v podobě okolní neobdělávané zemědělské půdy není pravděpodobné, že by zde docházelo k rozsáhlejší rozlivům. Koryto řeky je lemováno poměrně vysokými břehovými hranami, k rozlivům nejspíše dochází jen v rámci samotné 5 – 20 metrů široké nivy řeky Jičínky (odpovídají tomu i zbytky zachycených plavenin na vegetaci v nivě Jičínky, které se nad břehovými hranami už nevyskytují). Celý popisovaný úsek je v ÚP Veřovic vymezen jako lokální biokoridor

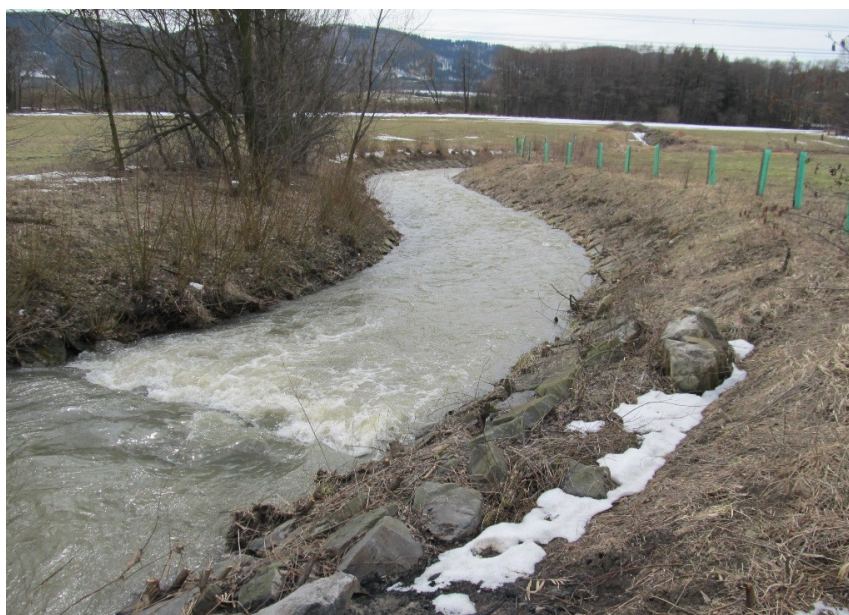
**Obr. 14: Přírodě blízká úprava Jičínky.** (zdroj: vlastní foto)

Zde začíná zhruba 800 m dlouhý úsek, na němž je realizována revitalizace za využití přírodě blízkých úprav. Provedená opatření spočívají v tom, že je zachována přirozeně meandrující podoba toku se zpevněním koryta lomovým kamenem bez použití umělých poživ. Je zde také vybudován systém stupňů, sloužících ke snížení podélného sklonu koryta a jeho stabilizaci. Dále jsou zde použity prvky pro zdrsnění koryta jako skluzy a prahy, jejichž účelem je zpomalení odtoku vody z území (DUMBROVSKÝ 2012). Na celém revitalizovaném úseku je provedena doprovodná břehová výsadba. Tato přírodě blízká úprava představuje na celém toku Jičínky jediný úsek, který bylo možné upravit jako cílené inundační území v případě zvýšených průtoků. Jedná se o ideální případ protipovodňového opatření ve volné krajině, kde jsou zároveň respektovány i přirozené fluvialně-geomorfologické tvary a vodní a pobřežní (příbřežní) biotopy. Bezprostřední okolí tohoto revitalizovaného úseku tvoří trvalé travní porosty (**obr. 14**).

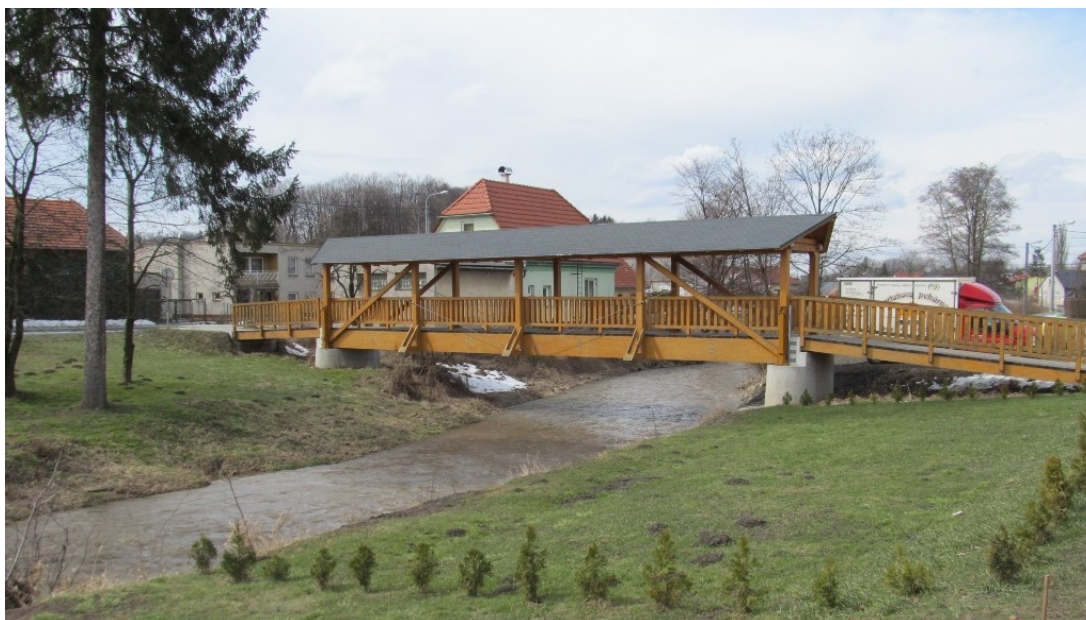
**Obr. 16: Nová lávka přes Jičínku v Žilině u Nového Jičína.** (Zdroj: vlastní foto)

Charakter toku a způsob úprav se výrazně nemění ani v sousední níže položené Žilině u Nového Jičína, jen se zde ve větší míře vyskytují aktivní erozní plochy, zejména v nezpevněných nebo narušených upravených úsecích v jižní polovině obce. Některé břehové nátrže zřejmě hrozily následným sesunutím svahu nad nimi - v těchto místech byly břehy preventivně stabilizovány kamenným záhozem (dvě lokality). V některých lokalitách dochází také k výrazné erozní činnosti, jejíž stabilizace dosud není provedena a v budoucnu může při dalším rozšíření působit problémy. Na fotografiích (**příloha 20**) se jedná o levobřežní erozi v blízkosti hlavní komunikace procházející obcí. V Žilině u Nového Jičína, stejně jako v Životicích, byla povodní v roce 2009 poškozena nebo úplně stržena většina mostních objektů. V obou těchto sídlech došlo postupně k výstavbě nových mostů, jejichž často vysoce klenutá podoba k zajištění dostatečného průtoku vody v korytě je reakcí na povodňové riziko a vychází z provedených hydrotechnických výpočtů. Za zmínku stojí také nově vystavěná lávka pro pěší v severní části Žiliny (**obr. 16**), kterou je možné v případě potřeby zvednout o 1,05 m, čímž se dostane mimo dosah stoleté vody. Zvedání probíhá ručně, na každé straně lávky se nachází klika, jejímž točením lze díky převodovému mechanismu lávku nadzvednout.

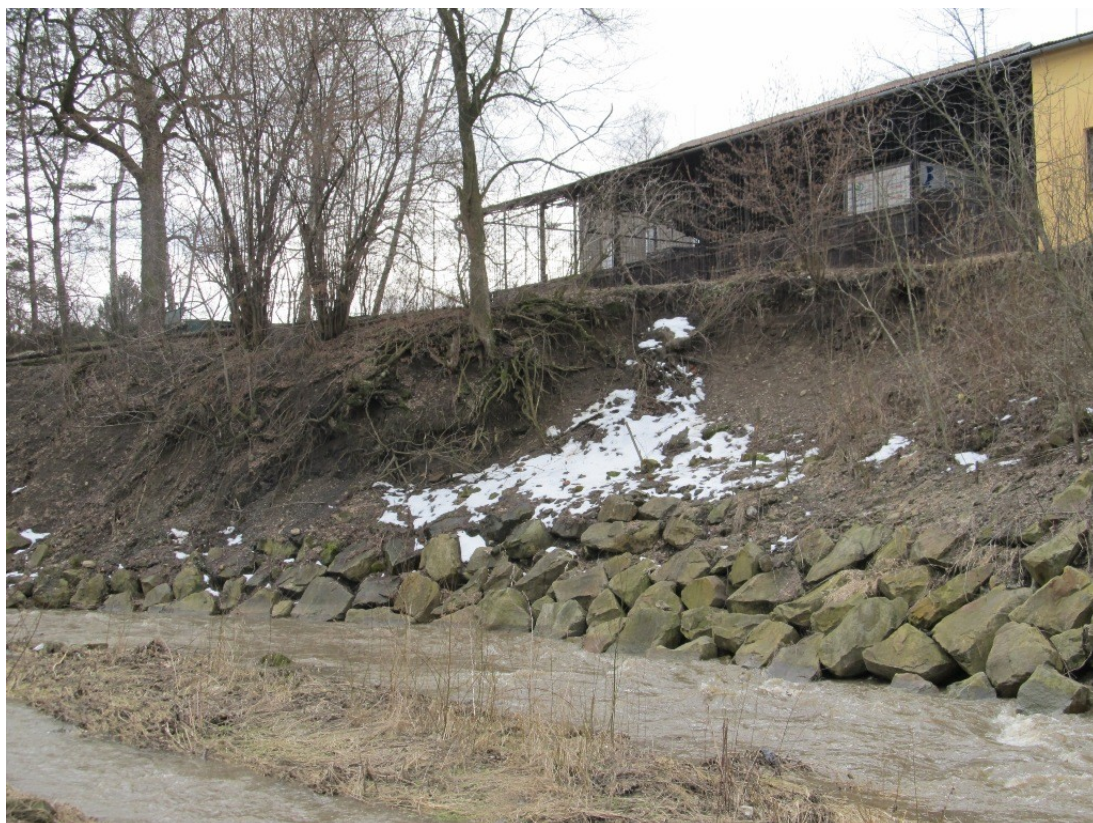
**Obr. 17: Stabilizovaný sesuv u SZŠ v Žilině u Nového Jičína.** (Zdroj: vlastní foto)

Několik desítek metrů pod jezem začíná na levém břehu Jičínky areál střední zemědělské školy a nachází se zde také stabilizovaný sesuv, který budovy školy ohrožoval. Jeho stabilizace byla provedena kamenným záhozem, který zatěžuje patu svahu a brání jeho dalšímu sesouvání. Na **obr. 17** je patrné, že kámen je vytažený poměrně vysoko do svahu.

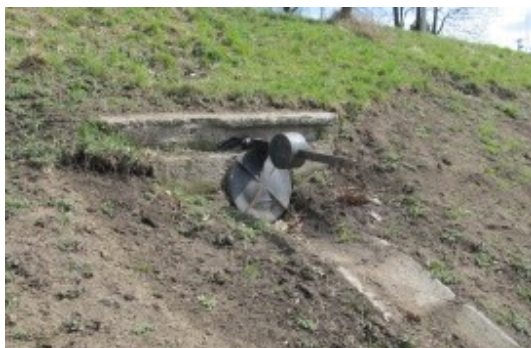
**Obr.18: Funkční zpětná klapka**

situována jedna větší zastavitelná plocha obytná. Jedná se o lokalitu v místech, kde během regulace proběhlo napřímení největšího meandru Jičínky pod zámek. Místo sice leží za ochrannými prvky, nicméně se mi tato plocha nejeví pro výstavbu rodinných domů vhodná. Výstavba zde doposud nebyla realizována a je možné, že v novém ÚP bude způsob využití této plochy změněn. Jednou z hlavních příčin obrovských rozlivů při povodni v červnu 2009 v Kuníně bylo zatarasení průtočného profilu unášeným materiálem, který se zachycoval na mostních konstrukcích. Při obnově mostů a lávek po povodni se upřednostnila (tam, kde to bylo možné) klenutá konstrukce těchto objektů, která by měla do budoucna těmto situacím zabránit. Při úpravě koryta s ochrannou hrázkou, která se nachází výše než k ní přiléhající okolní plochy, se musí také počítat se zpětným odvodem vody v případě, že bariéru překoná. Tento problém je řešen pomocí systému zpětných (tzv. žabích) klapek, které ústí do koryta řeky a k jejichž otevření dojde po snížení průtoku a zároveň tlaku vody v říčním korytě. K tomu aby systém fungoval, je třeba průběžná kontrola a čištění těchto objektů. Na **obr. 18** je klapka v pořádku, na rozdíl od té na následujícím **obr. 19**, která by svému účelu v případě potřeby pravděpodobně nesloužila.

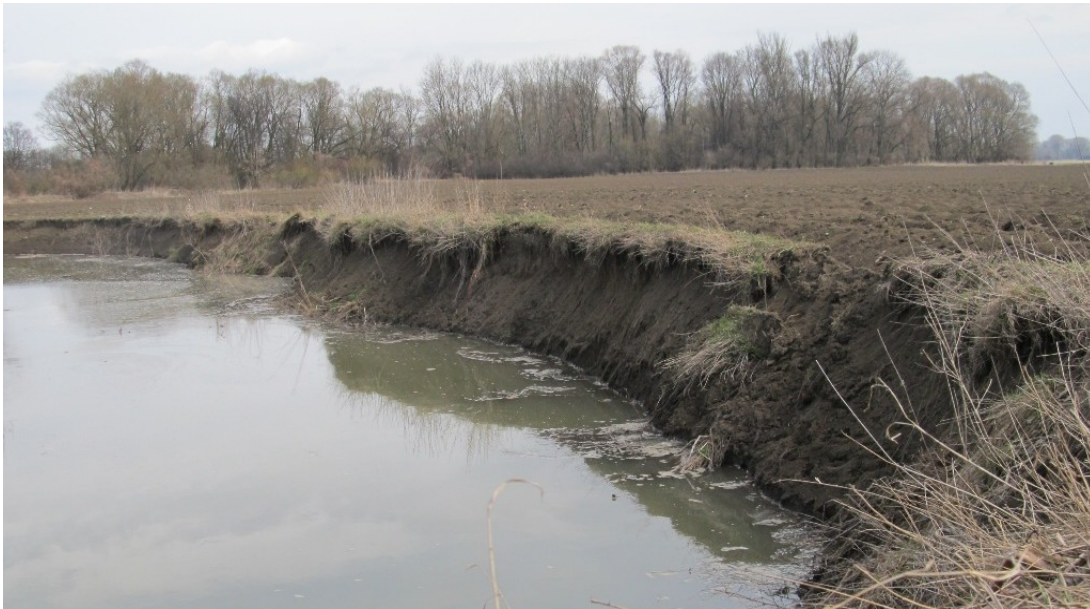
**Obr. 20: Nevhodný způsob orby zasahující do těsné blízkosti břehové hrany Jičinky.**

Poslední, zhruba 2 km dlouhý úsek toku Jičinky se nachází v CHKO Poodří a má charakter poměrně široce meandrujícího vodního toku s výraznou břehovou erozí a tvorbou břehových nátrží v málo odolných fluviálních sedimentech. Erozi postižené břehy na mnoha místech dosahují výšky i přes dva metry. Řeka zde teče velmi pomalu, na některých místech dochází k agradační činnosti, jejímž projevem jsou středové nánosové kužely. Kromě úzkého pásu přirozené zeleně je celý tento úsek obklopen zemědělsky využívanými plochami v podobě orné půdy. Boční eroze se nejvíce prosazuje na místech, kde břehy nejsou zpevněny vegetací, postihuje však i břehy se vzrostlými stromy, které podemílá a často způsobuje jejich vývraty. **(příloha 25)** V jednom ze širokých meandrů v malé vzdálenosti od soutoku s řekou Odrou je boční erozí řeky postižena také orná půda **(obr 20)**.

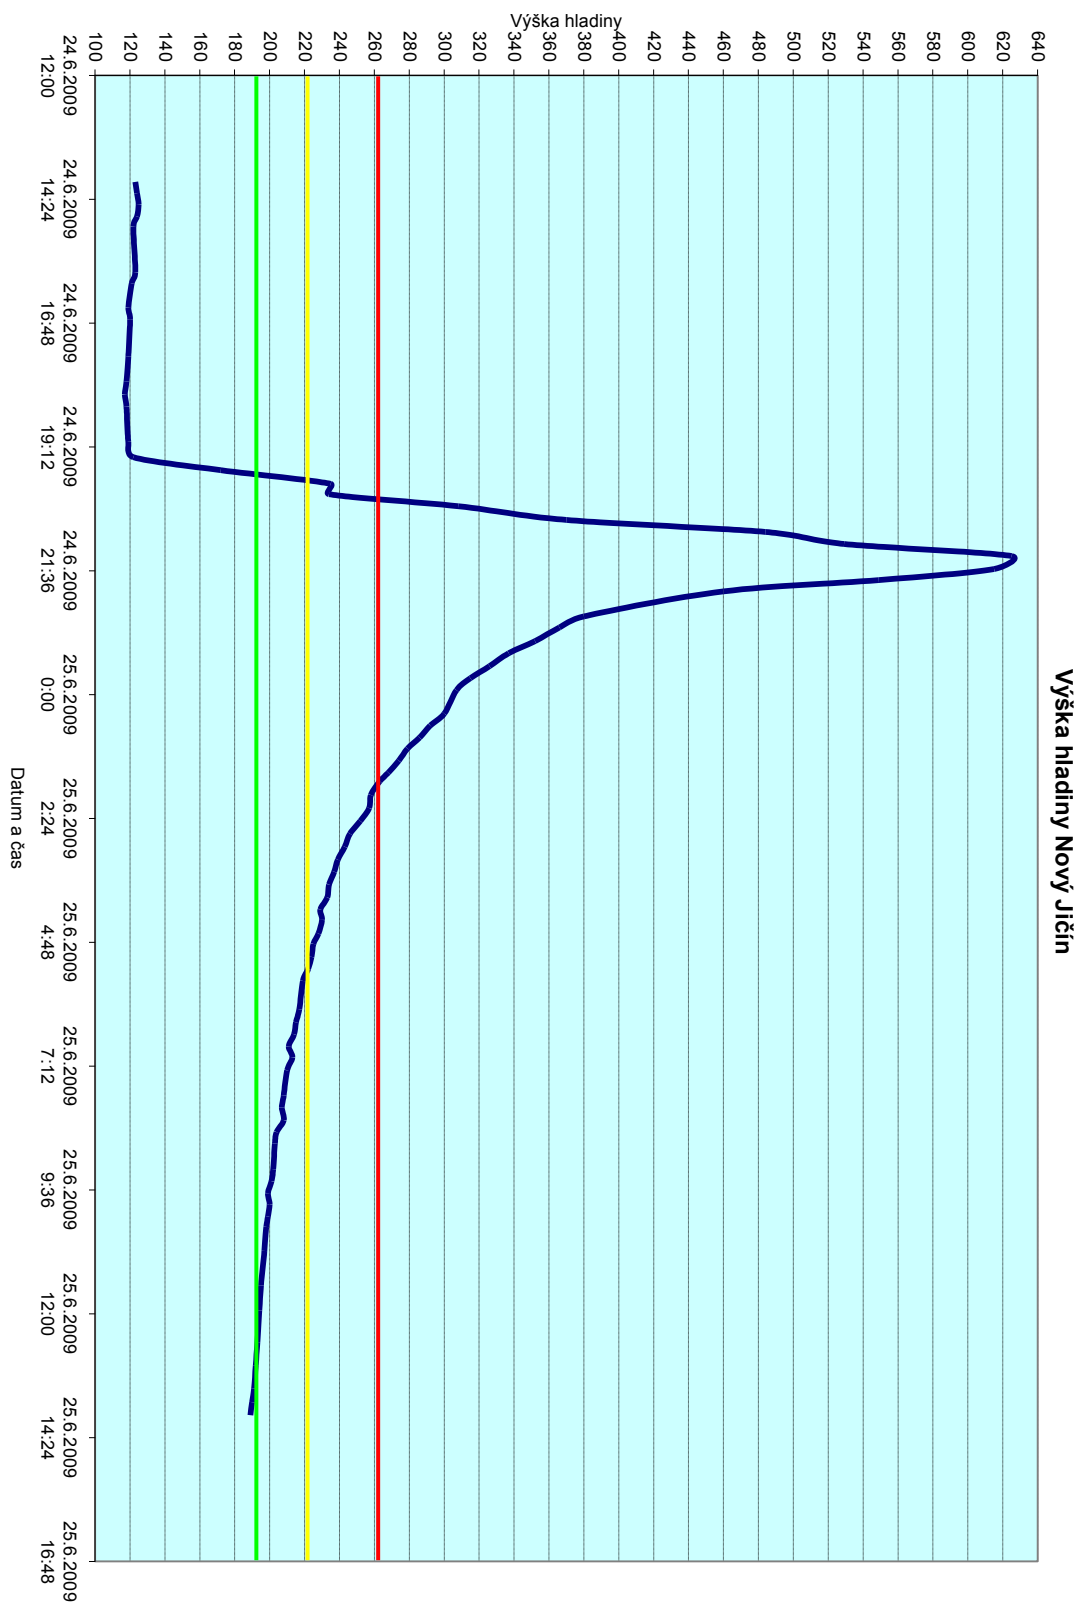
**Příloha 1: Výška hladiny Jičínky na vodoměrném profilu v Novém Jičíně během povodně 2009.** (zdroj: Balaryn, Kocián 2009)

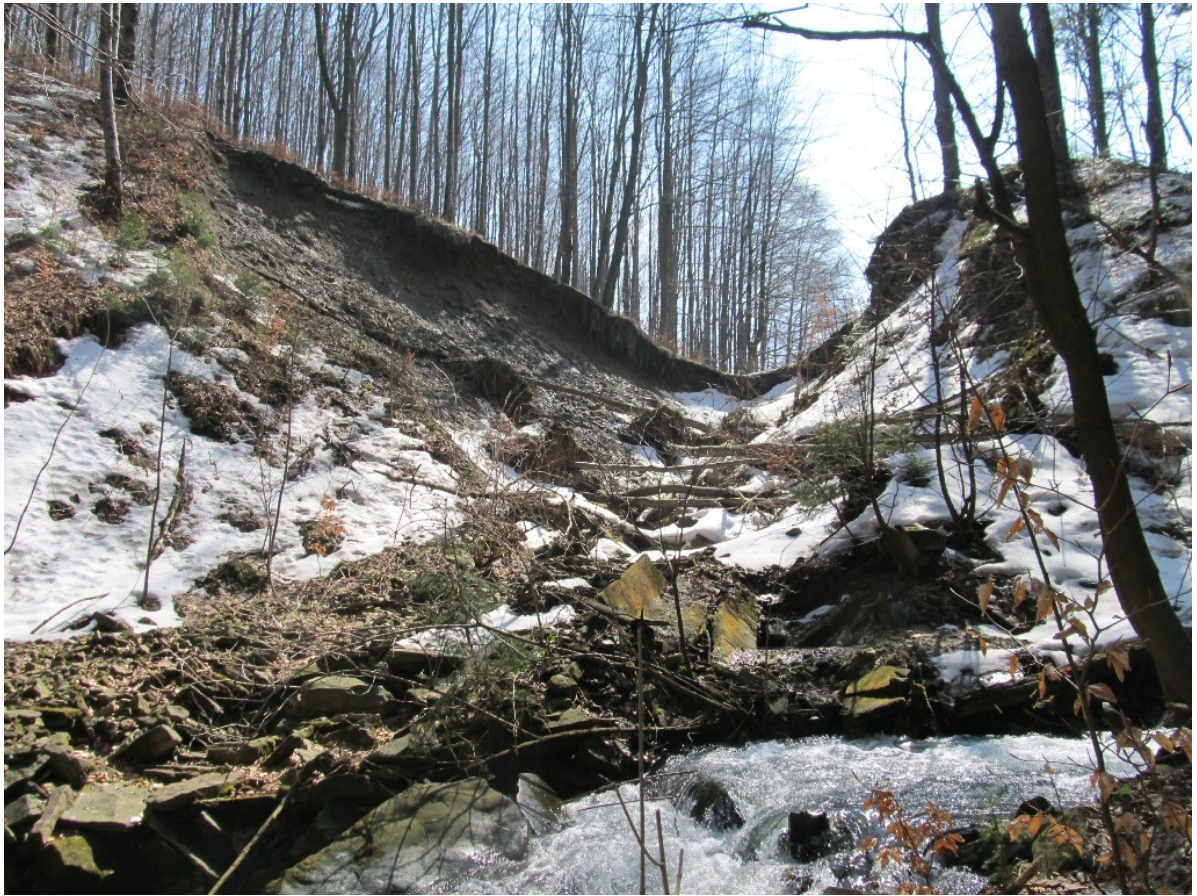
**Příloha 15: Celkový pohled na sesuv u splaveninové přehrážky na katastru obce Veřovice.** (zdroj: vlastní foto)

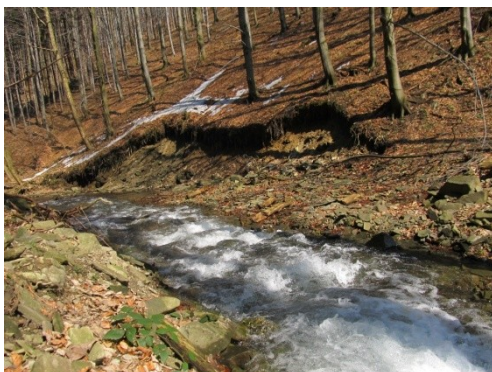
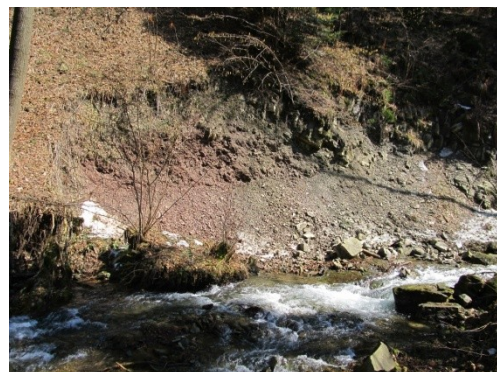
**Příloha 16: Menší sesuvné plochy v úseku Jičínky s bysřinnými úpravami.** (zdroj: vlastní foto)

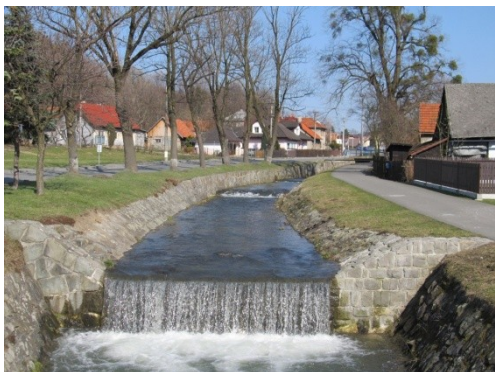
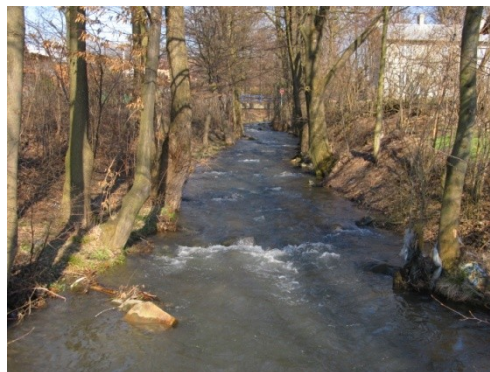
**Příloha 17: Upravená a neupravená podoba koryta Jičínky ve Veřovicích.** (zdroj: vlastní foto)

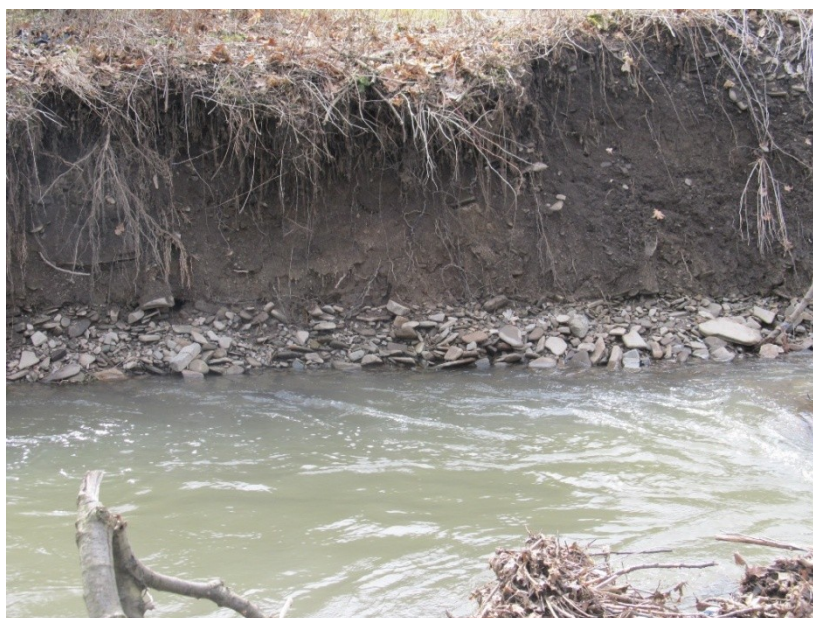
**Příloha 19: Erozí odhalené štěrkové podloží údolní nivy Jičínky mezi Veřovicemi a Mořkovem.** (zdroj: vlastní foto)

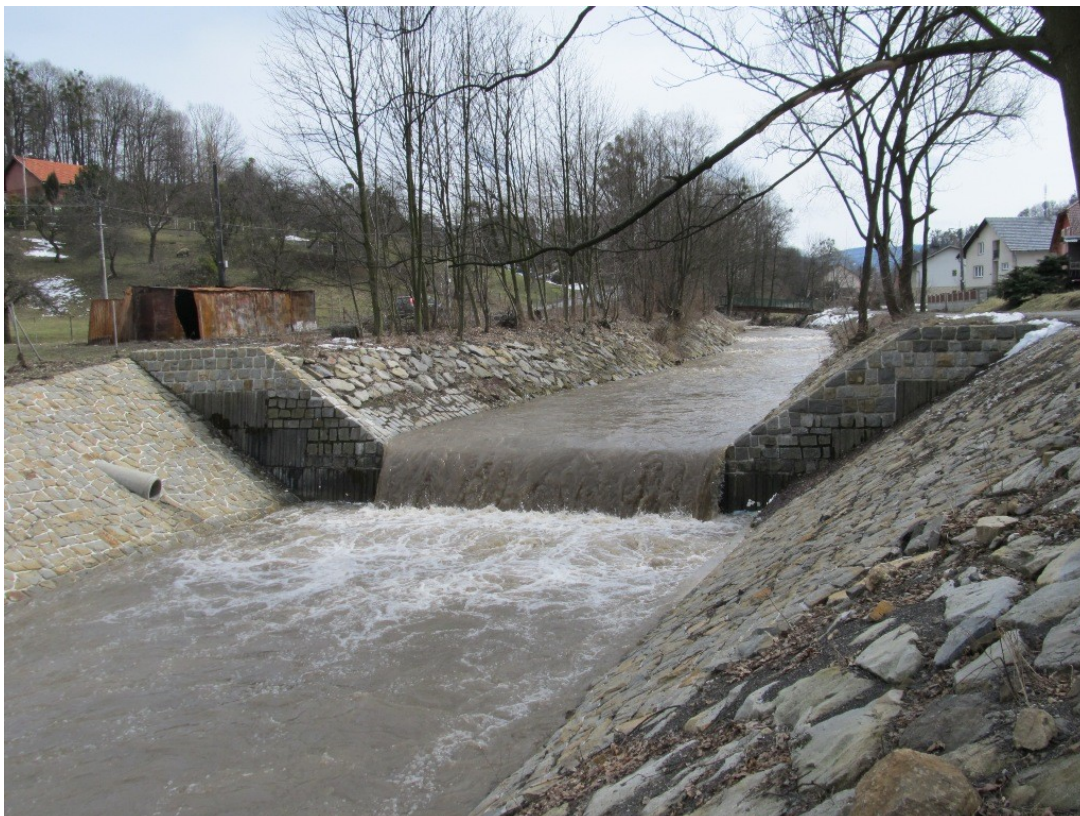
**Příloha 21: Nový stupeň v Žilině u Nového Jičína a současná podoba úprav vodního toku v obci.** (zdroj: vlastní foto)

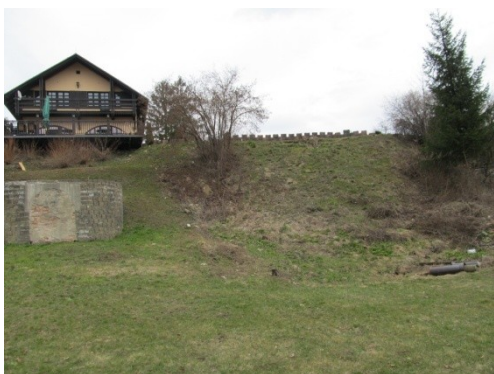
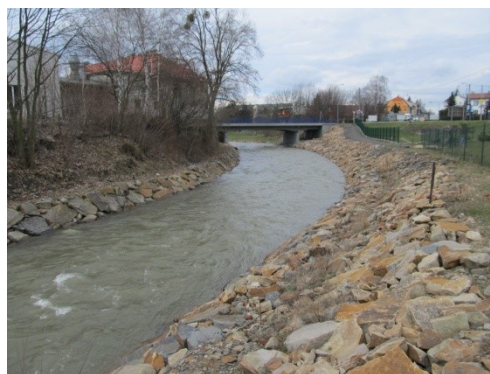
**Příloha 23: Stabilizovaný sesuv, způsob úpravy koryta v jeho okolí.** (zdroj: vlastní foto)

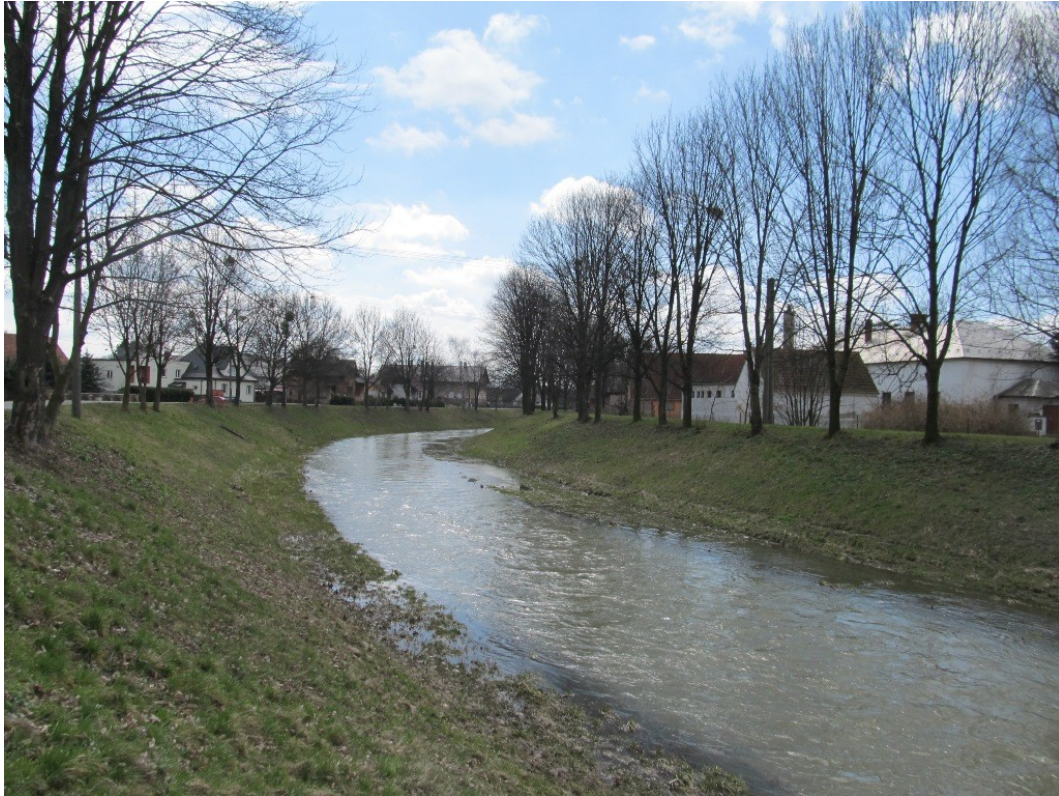
**Příloha 24: Způsob úpravy koryta s ochrannými hrázkami osazenými liniovou vegetací v Kuníně.** (zdroj: vlastní foto)

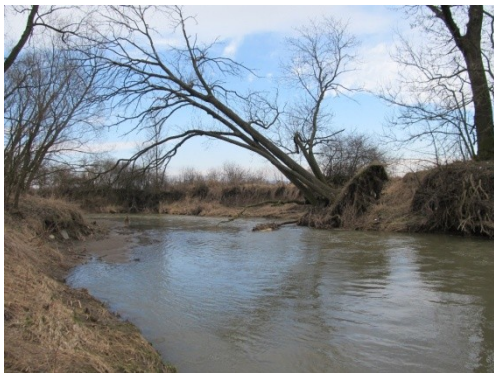
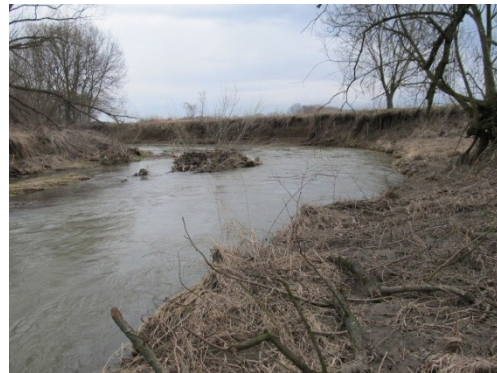
**Příloha 25: Přirozený meandrující tok Jičínky v CHKO Poodří. (Foto vlevo: erozí způsobený vývrat, vpravo: středový nánosový kužel)** (zdroj: vlastní foto)
