Diplomová práce

Drobné církevní stavby

Cílem práce je provést terénní výzkum a zfotodokumentovat vybrané drobné církevní stavby mikroregionu Polensko, který se nachází na Českomoravské vrchovině. Zjistit, zda se vlastníci památek o stavby starají dle zákona. Dalším cílem je navrhnout opatření na zlepšení stavu drobných sakrálních staveb.

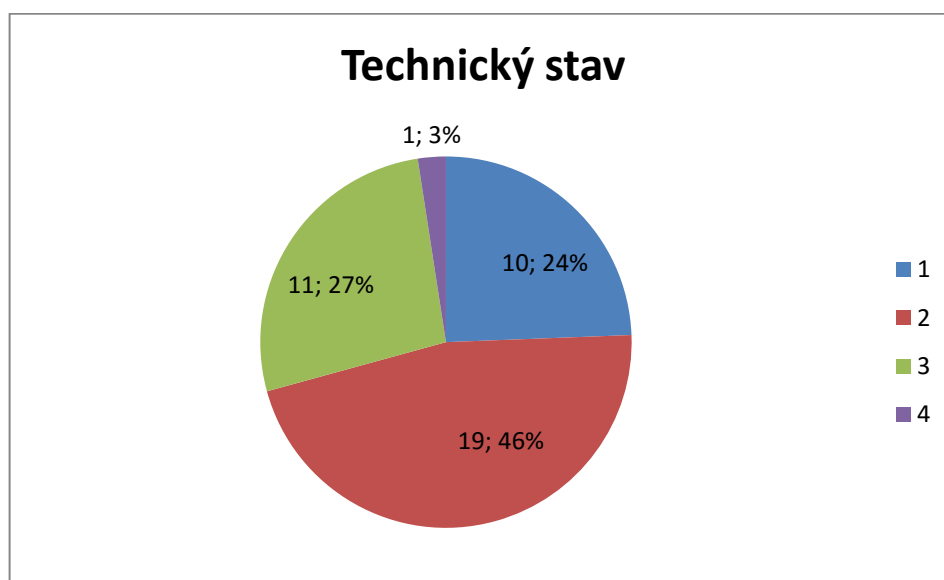
Graf 8 – Zhodnocení technického stavu památek dle stupnice 1 - 4

Graf 8 zobrazuje stav zkoumaných 41 drobných církevních památek. Ve výborném stavu se nachází 10 objektů. Z celkového počtu tvoří 24% památek. Ve výborném stavu jsou díky proběhlým opravám v posledních letech. Největší zastoupení mají památky v dobrém stavu, tvoří 46% z celkového počtu památek. Ve výborném a dobrém stavu se nachází 70% objektů. Ve špatném stavu se nachází 11 památek. Tyto objekty jsou poškozené a vyžadují opravy. Hodnota 4 byla udělena v jednom případě. Jedná se o zvoničku, kterou vlastní soukromý vlastník. Vlastník nejeví žádný zájem a památka se nachází v havarijním stavu.

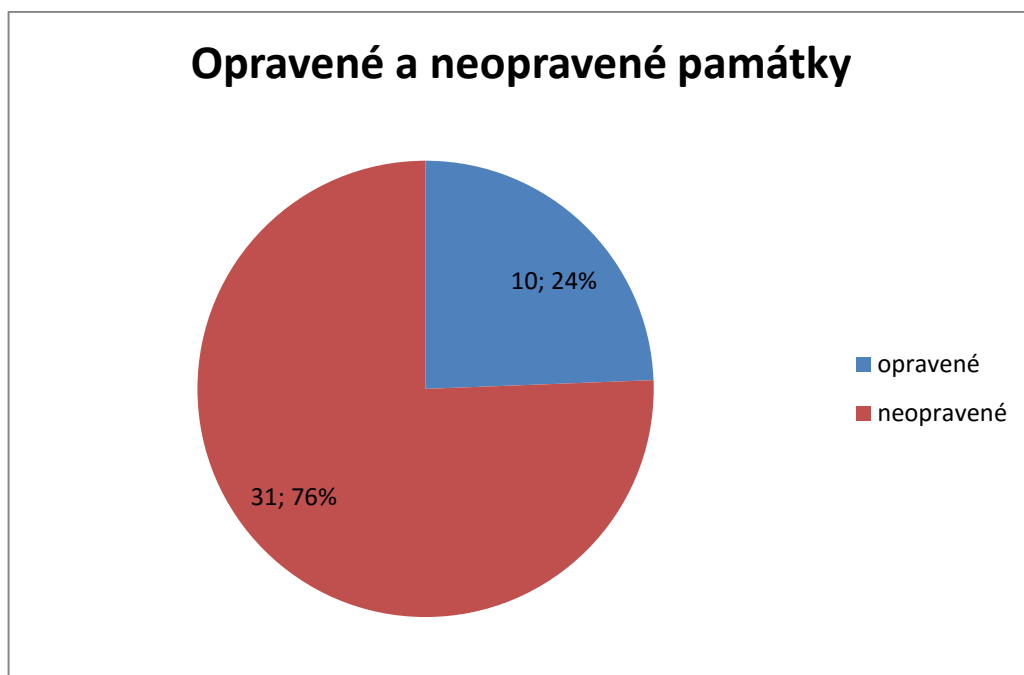
Graf 10 – Podíl opravených a neopravených památek v posledních letech

Graf 10 vyjadřuje poměr opravených a neopravených památek v posledních letech. Během posledních let bylo opraveno 10 ze 41 objektů. To znamená, že z celkového počtu bylo opraveno pouze 24% památek. Zbylých 76% památek na opravu čeká. Některé památky potřebují drobné opravy, ale pak tu jsou památky, které potřebují celkovou obnovu.

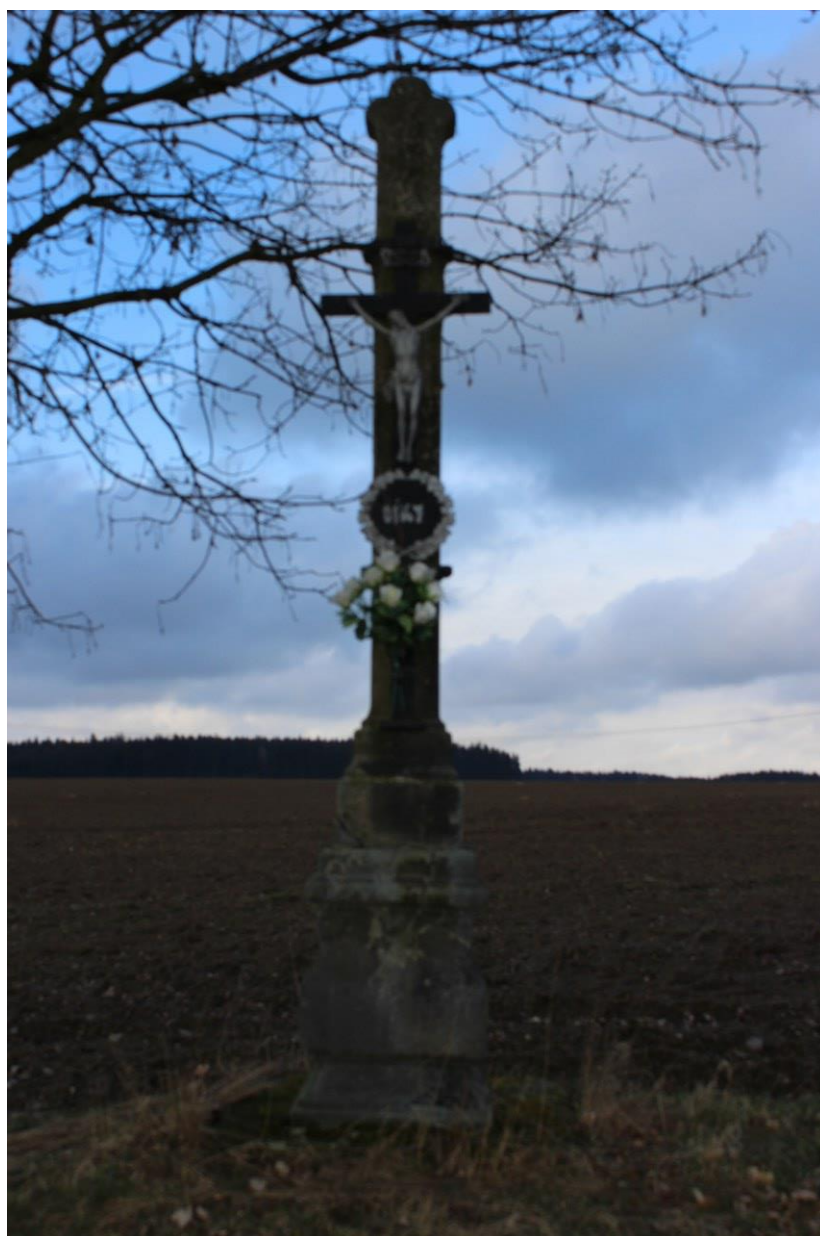
Je třeba provést kompletní obnovu památky. V dezolátním stavu je zejména spodní část podstavce. Kámen je dolámaný, nekompaktní a silně znečištěný. Mělo by se provést očištění, tmelení, zpevnění a hydrofobizace. Litinu je třeba také očistit a poté obnovit nátěry. Chybí tabulka INRI v horní části kříže a bylo by vhodné doplnit nádobku na květiny. V posledních letech nebyly provedeny žádné opravy.

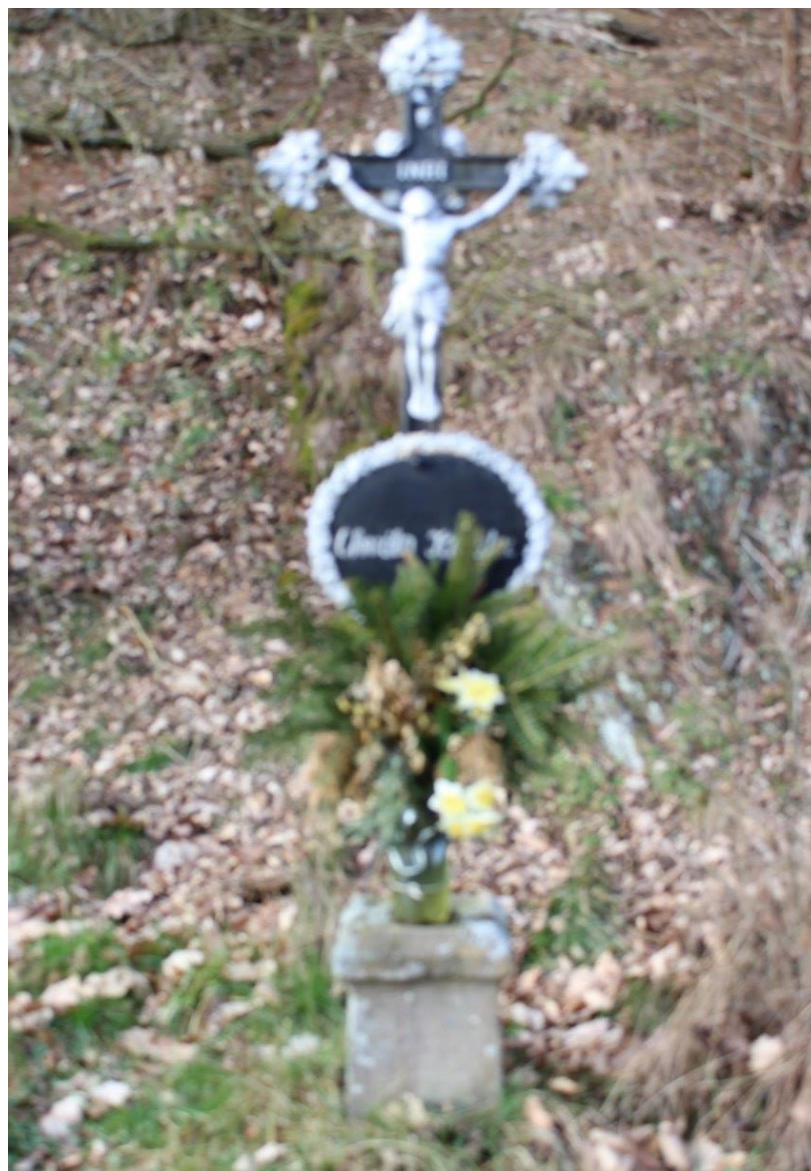
Kámen je obrostlý mechem a lišejníkem, a proto by se měl očistit a napustit. Stejně tak je na tom litina, která by se měla očistit a poté znovu natřít. Bylo by vhodné vyměnit uříznutou PET láhev za nádobku na květiny. V posledních letech nebyly provedeny žádné opravy.

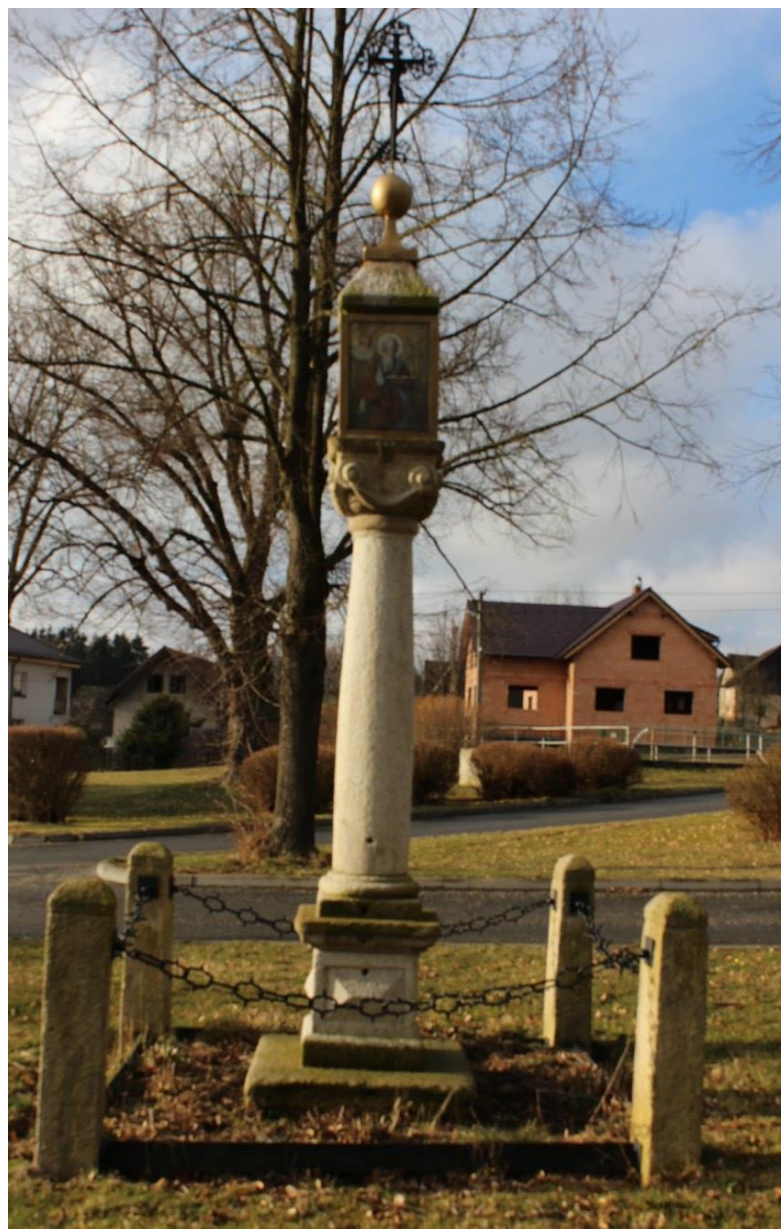
Kámen je obrostlý mechem a bylo by vhodné ho očistit a napustit. Jinak je objekt v relativně dobrém stavu. V r. 2012 byl opraven díky dotaci MMR z Programu obnovy a rozvoje venkova. Obec získala dotaci 138 tis. Kč na obnovu památky. Spoluúčast obce činila 30% (63). Kolem sloupu se nachází udržovaná zeleň.

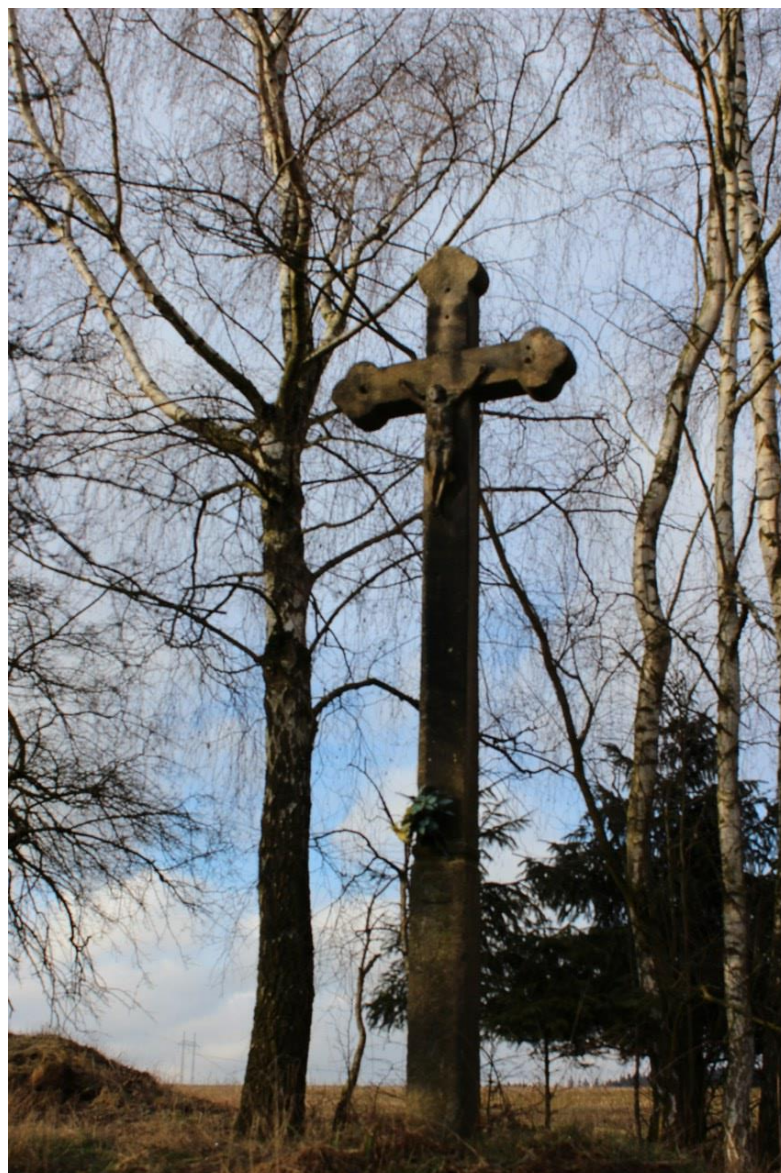
Kámen je silně znečištěný a místy dolámaný. Měla by proběhnout celková renovace, tj. očištění, tmelení, zpevňování a hydrofobizace. Patu kříže je nutné odizolovat. V ramenou kříže se nachází díry po minulých zásazích. Chybí tabulka INRI v horní části kříže a bylo by vhodné doplnit nádobku na květiny. Kříž se nachází mimo obec mezi stromy a křovím, bylo by vhodné okolí objektu vyčistit. V posledních letech nebyly provedeny žádné opravy.

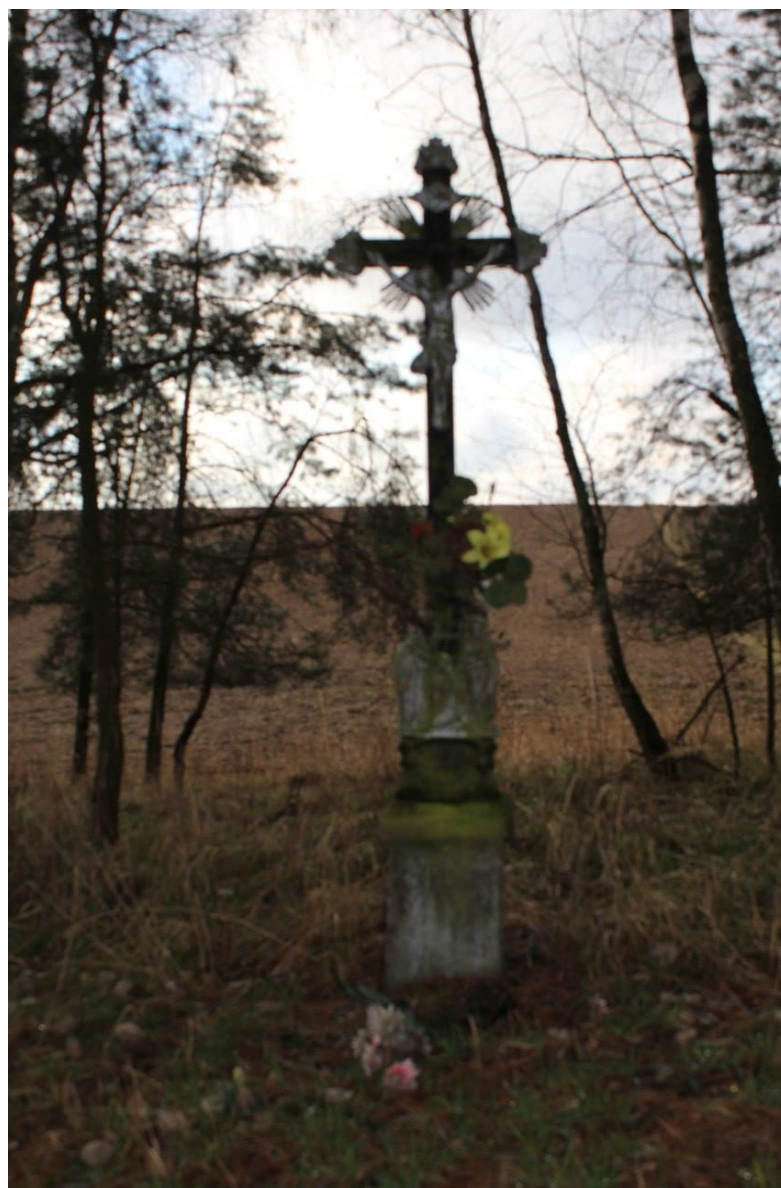
Kámen je obrostlý mechem a je třeba ho očistit a napustit. Stejně tak je zapotřebí očistit litinu a provést základní nátěry. Kříž se nachází mimo obec mezi stromy a křovím, bylo by vhodné okolí objektu vyčistit. V posledních letech nebyly provedeny žádné opravy.

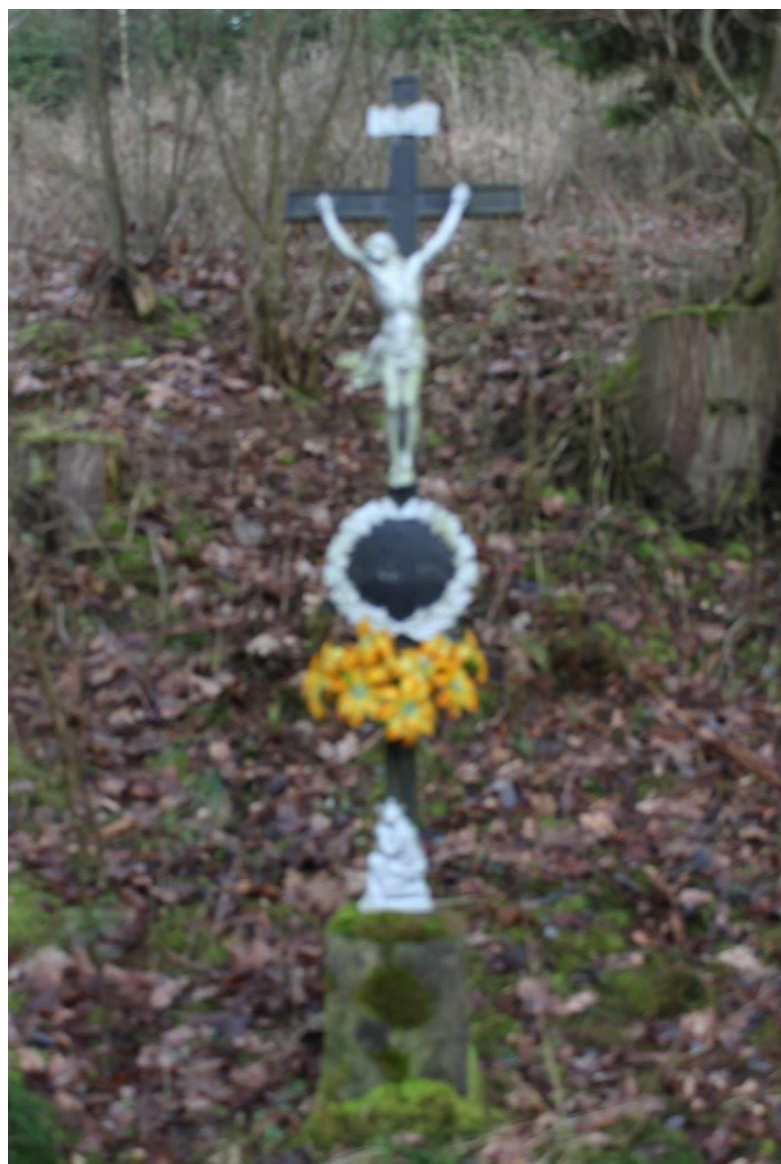
Kámen je obrostlý mechem, a proto by se měl očistit a napustit. Stejně tak je na tom litina, která by se měla očistit a poté znovu natřít. V posledních letech nebyly provedeny žádné opravy.

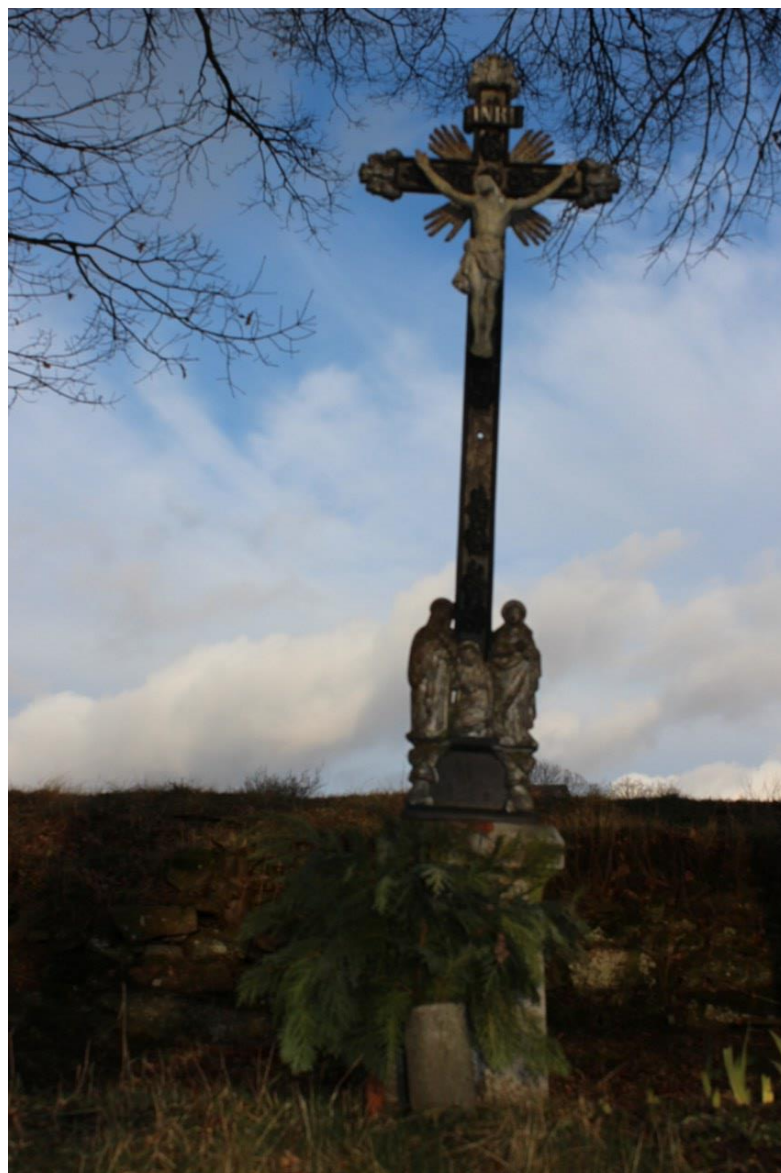
Nutností je opravit kamenný podstavec, který je prasklý. Kámen je obrostlý mechem, a proto by se měl očistit a napustit. Stejně tak je na tom litina, kterou je nutné očistit a poté znovu natřít. Uprostřed křížku pravděpodobně býval štítek, který se nedochoval, a zůstala po něm díra. V posledních letech nebyly provedeny žádné opravy.

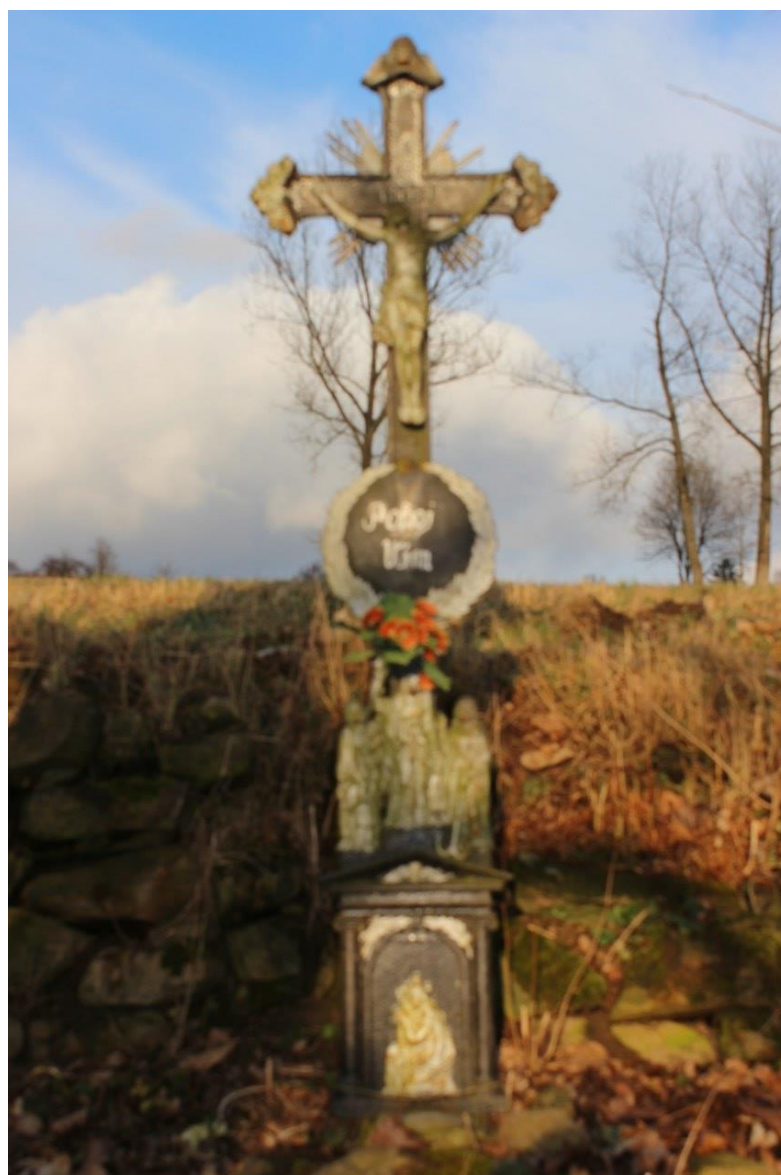
Kámen je obrostlý mechem, a proto by se měl očistit a napustit. Stejně tak je na tom litina, kterou je nutné očistit a poté znovu natřít. V posledních letech nebyly provedeny žádné opravy.

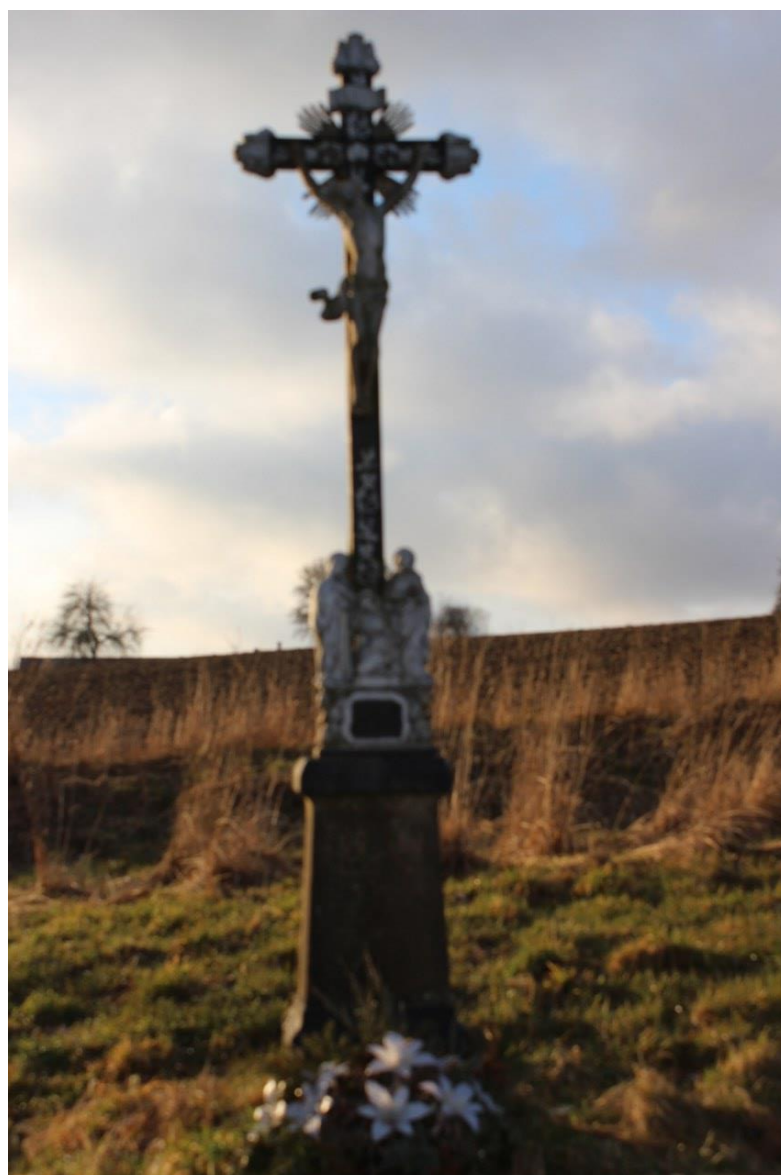
Kamenný podstavec je popraskaný. Kámen je obrostlý mechem, a proto by se měl očistit a napustit. Stejně tak je na tom litina, kterou je nutné očistit a poté znovu natřít. V posledních letech nebyly provedeny žádné opravy.

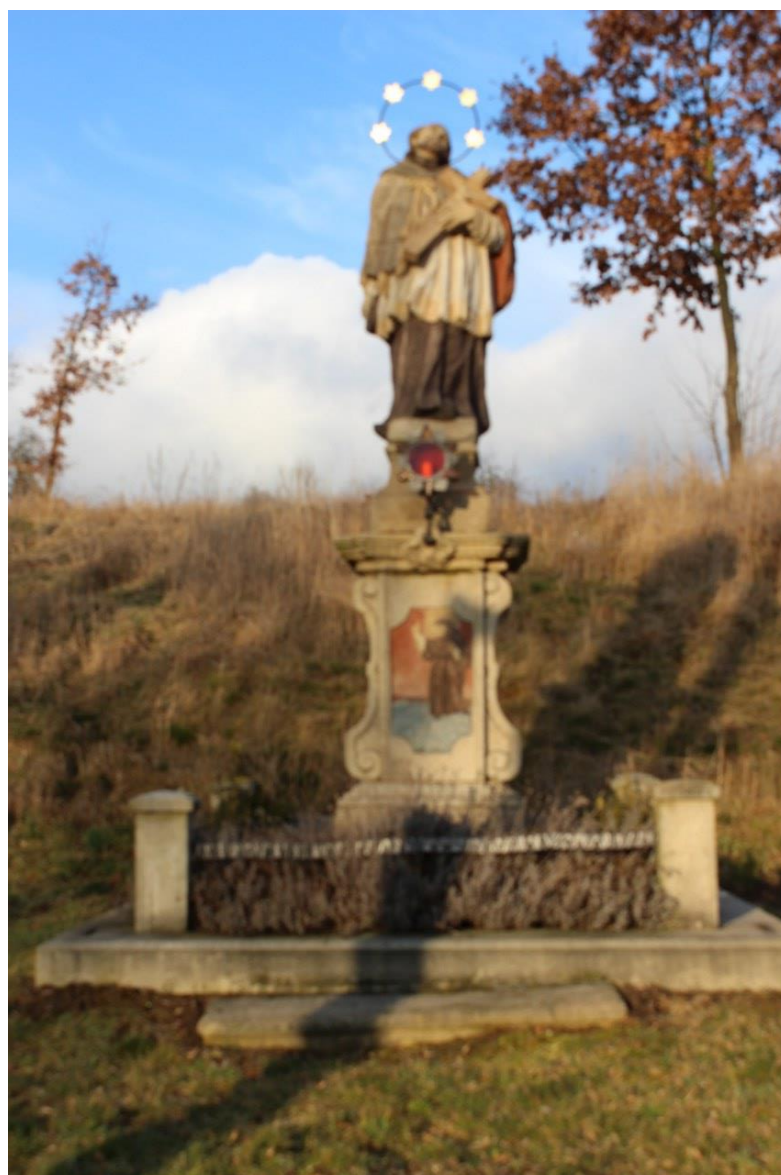
Prostranství kolem sochy se udržuje, okolí je osázeno keři. Socha je ve velmi dobrém stavu. Je nutné provádět pouze běžnou údržbu. Objekt byl kompletně restaurován v roce 2010. Obec získala dotace od MMR z Programu obnovy a rozvoje venkova. Celková cena činila 238 tis. Kč, dotace tvořila 138 tis. Kč (63).

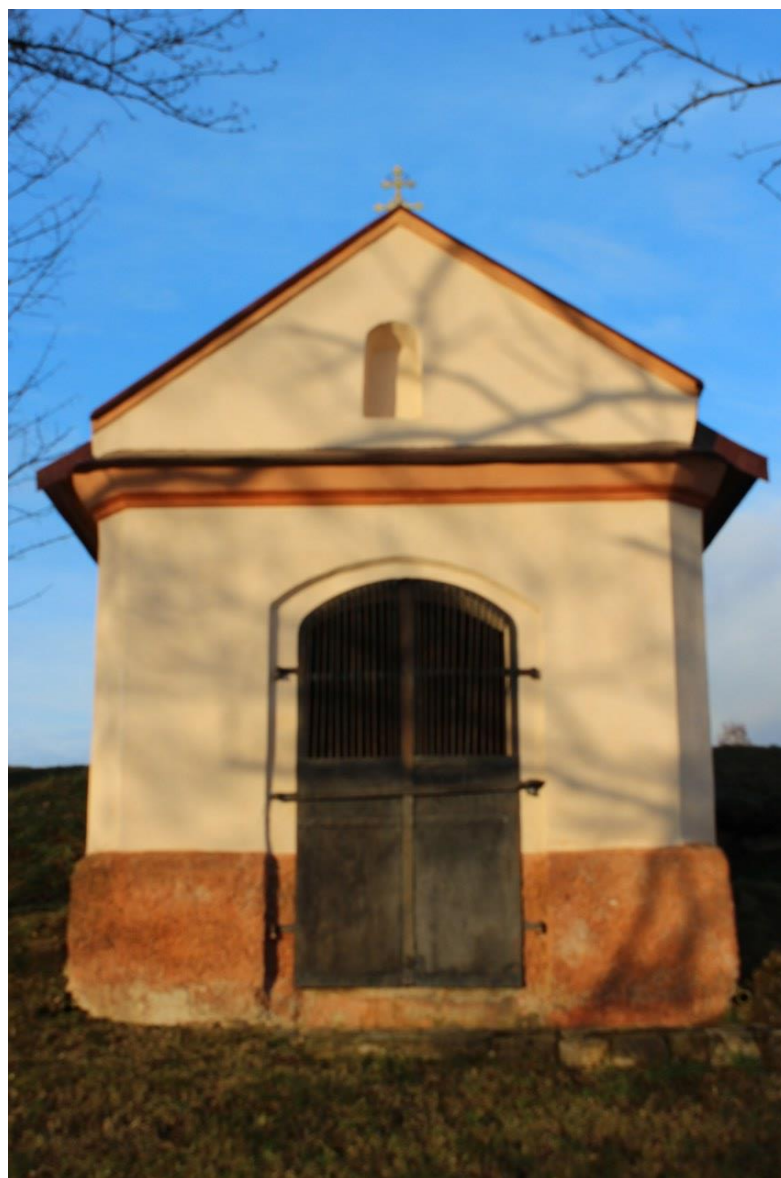
Prostranství kolem kapličky se udržuje. Kaple je v relativně dobrém stavu. Spodní část fasády by se mohla znovu natřít. Tato památka neplní církevní účely, pro které byla postavena. Kaple je zamčená, klíče od ní jsou na obecním úřadě. Objekt byl restaurován v roce 2012. Obec získala dotaci od MMR z Programu obnovy a rozvoje venkova. Celková cena činila 163 tis. Kč. Spoluúčast obce činila 30% (63).

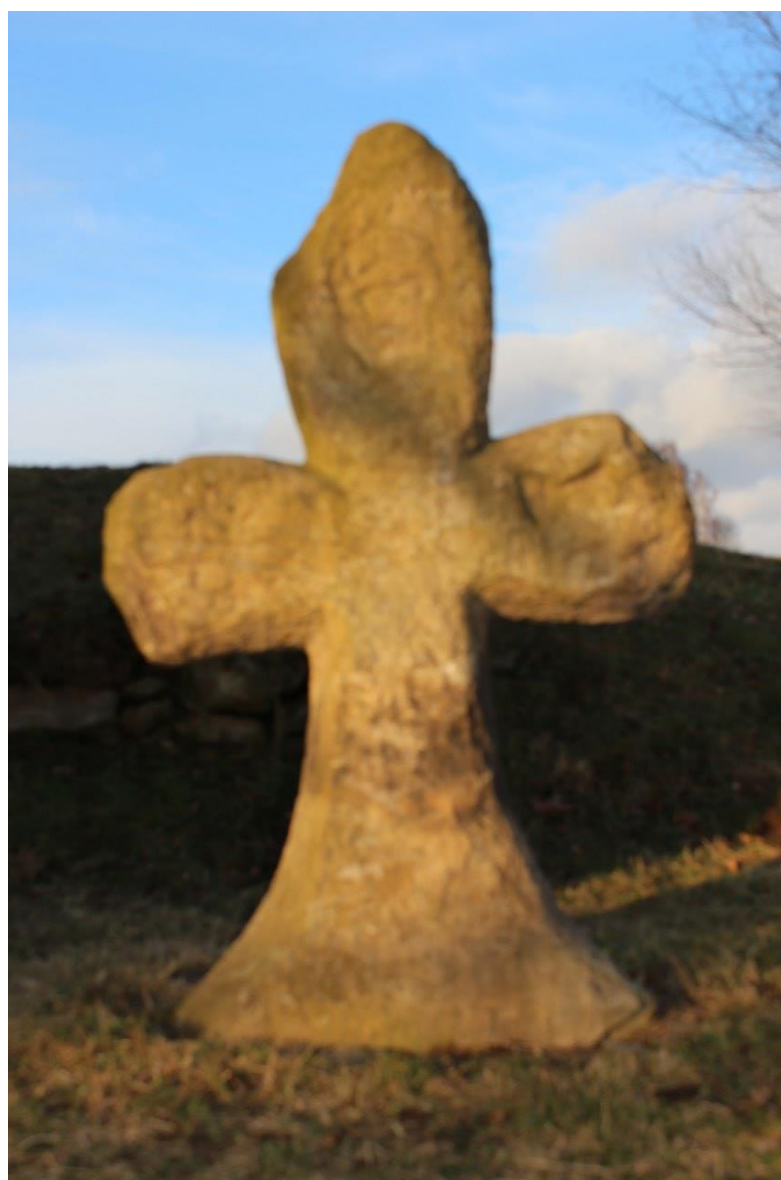
Okolí kříže se udržuje. Objekt byl restaurován v roce 2012. Obec získala dotaci od MMR z Programu obnovy a rozvoje venkova. Celková cena činila 20 tis. Kč. Spoluúcast obce činila 30% (63).

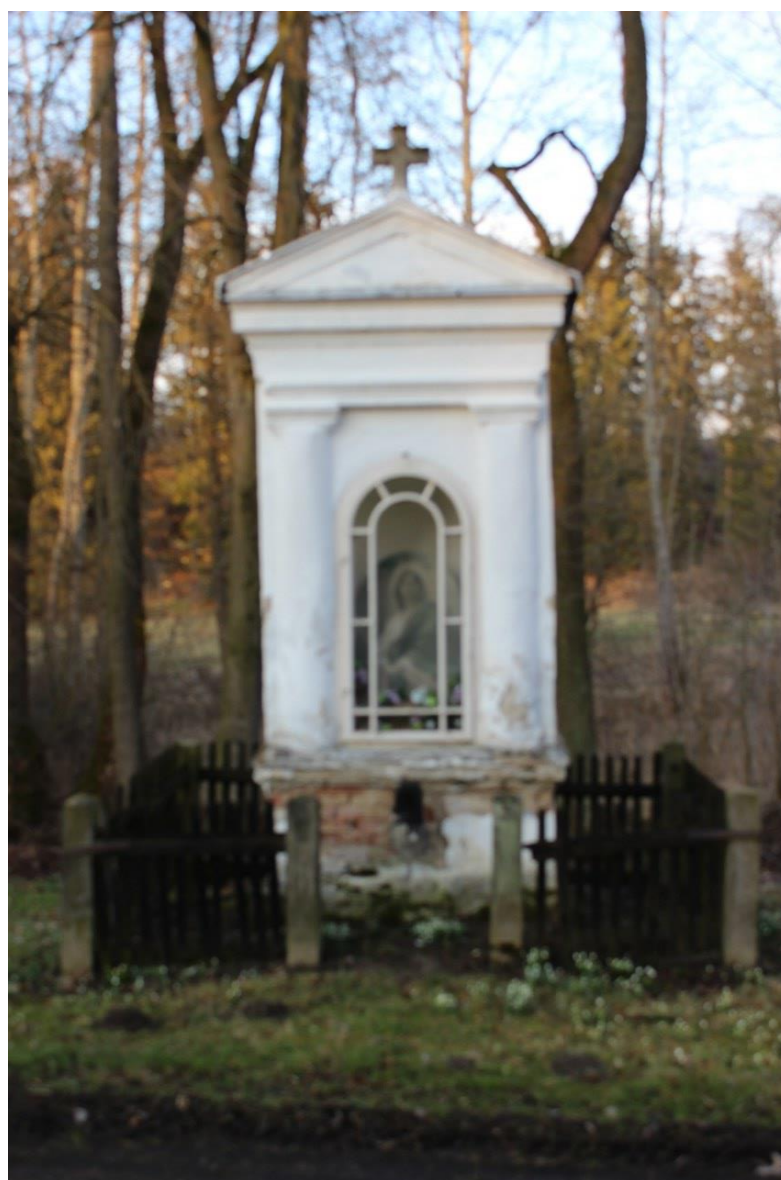
Objekt se nachází v rukou soukromého vlastníka a potřeboval by opravit. Omítka je opadaná a odfouklá. Zejména spodní část je obrostlá mechem, bylo by vhodné vnější část očistit a napustit. Sloupky ohrádky jsou značně porostlé mechem a dřevěný plot se rozpadá. Prostředí kolem je udržované. V posledních letech nebyly provedeny žádné opravy.

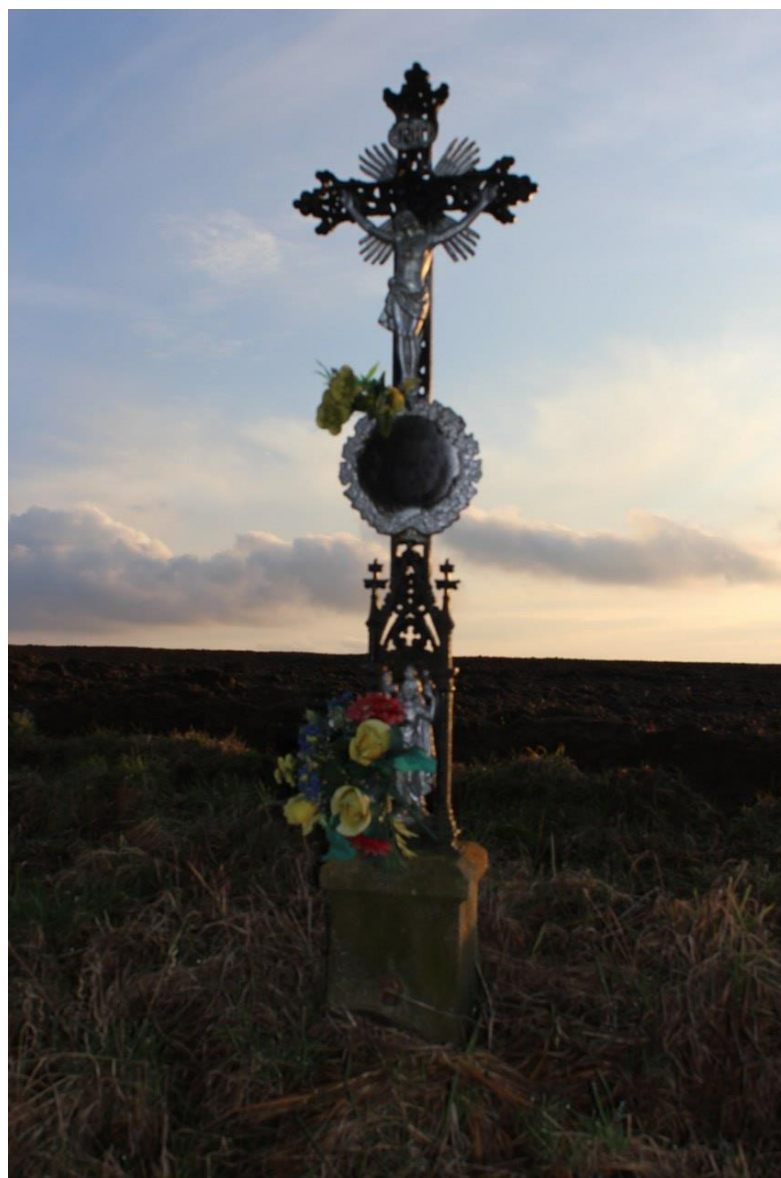
Kámen je obrostlý mechem, a proto by se měl očistit a napustit. Litina se zdá být poměrně nově natřená. Pravděpodobně se o křížek stará nějaký dobrovolník. Bylo by vhodné doplnit nádobku na květiny. V posledních letech nebyly provedeny žádné opravy.

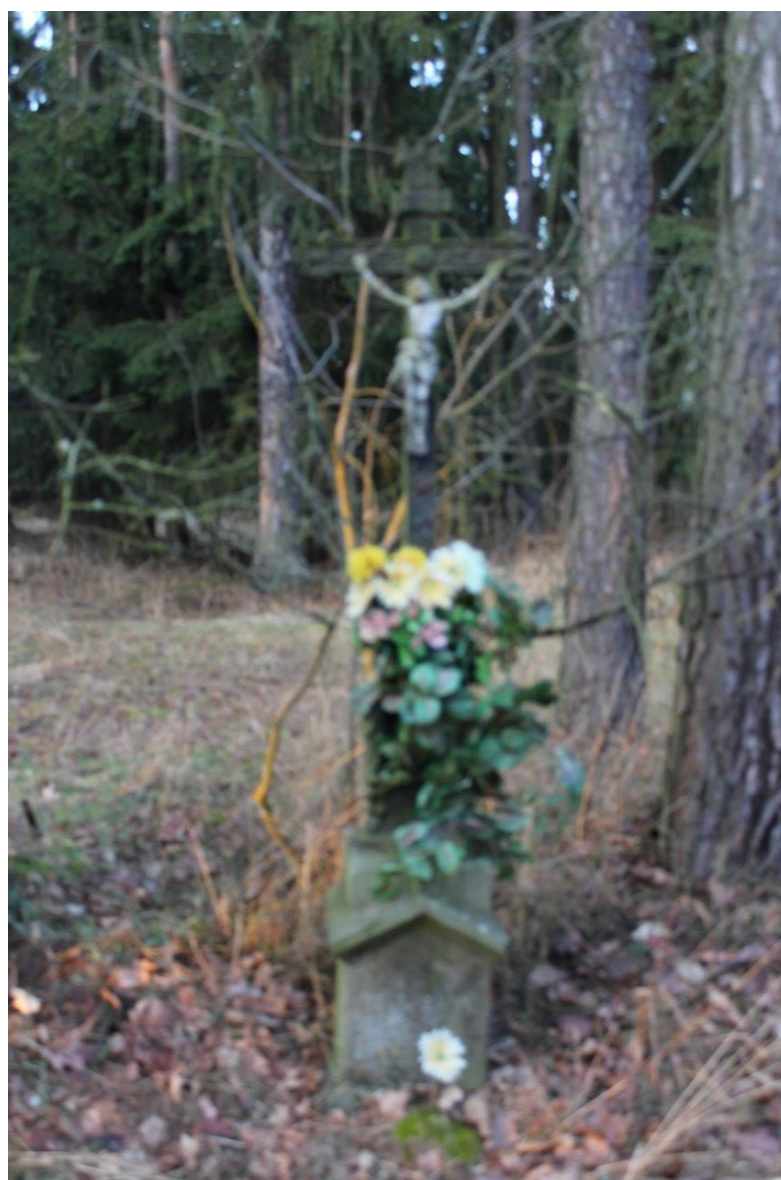
Kámen je obrostlý mechem, a proto by se měl očistit a napustit. Stejně tak je na tom litina, kterou je nutné očistit a poté znovu natřít. V posledních letech nebyly provedeny žádné opravy.

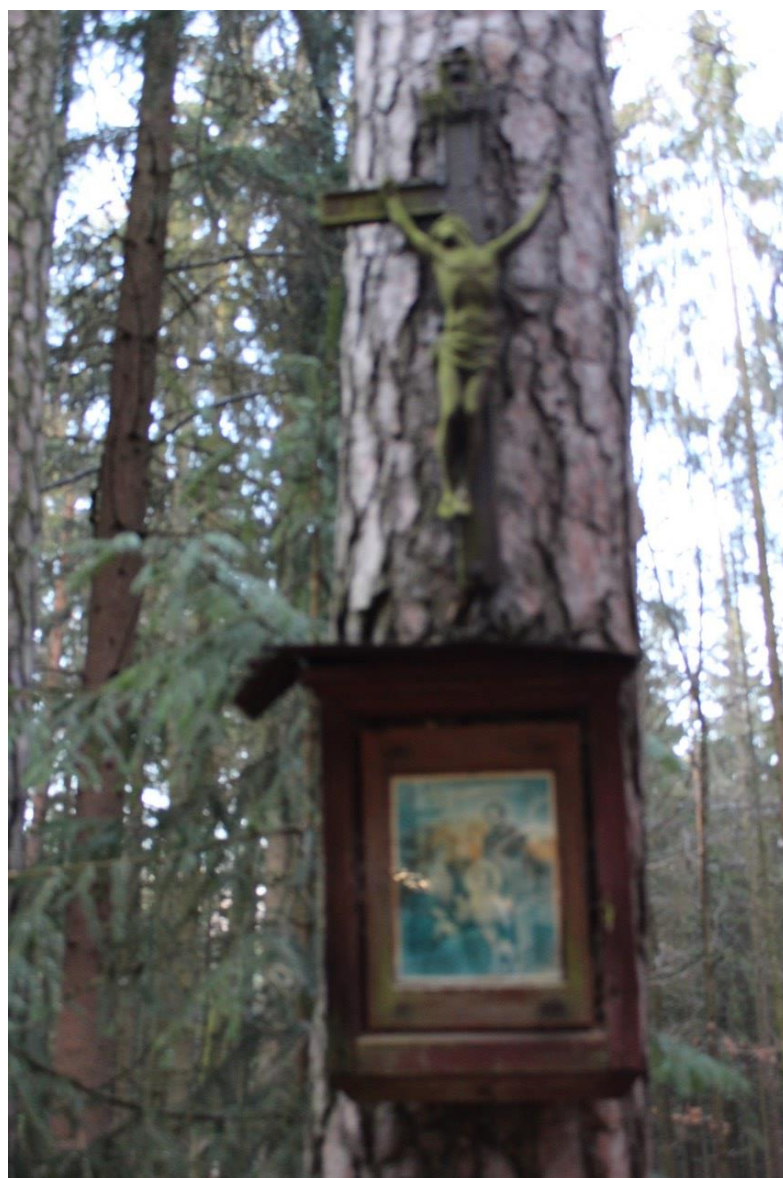
Dřevo těžko odolává povětrnostním vlivům, a proto je třeba obnovit i dřevěnou schránku. Dřevo je ztrouchnivělé a porostlé mechem. Opravit by se měla i stříška, aby co nejlépe chránila schránku. V posledních letech nebyly provedeny žádné opravy.

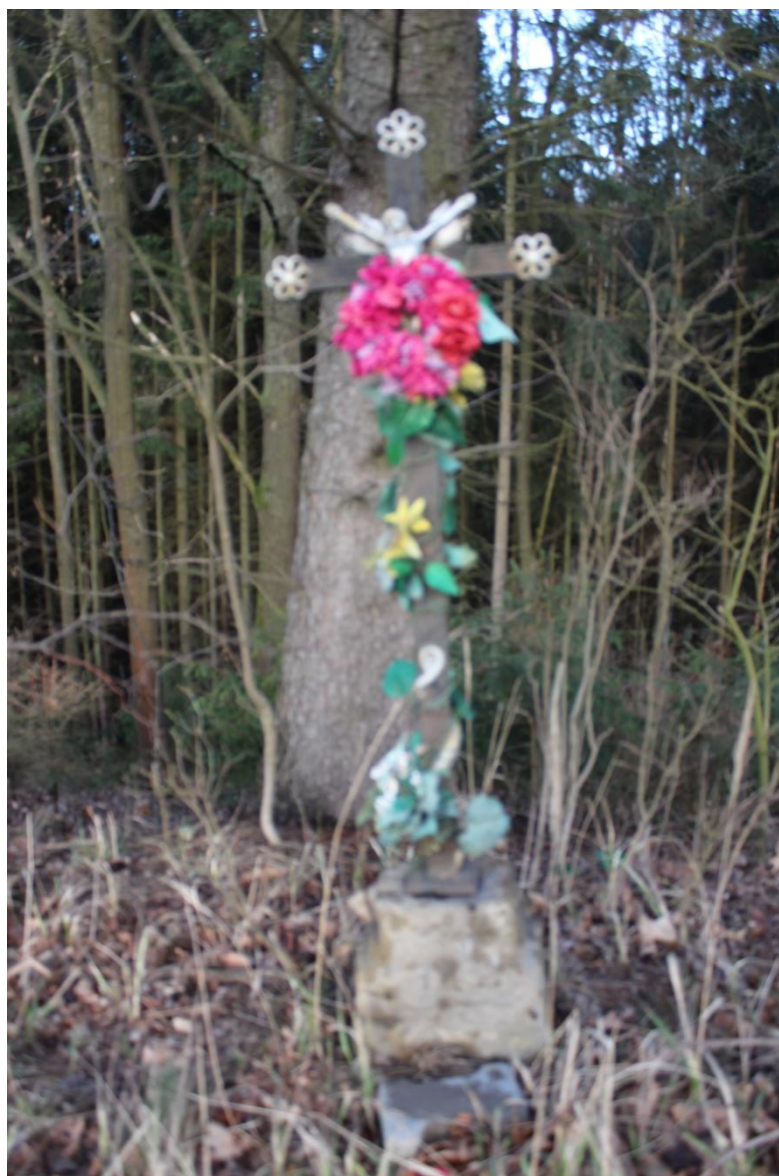
Kříž se nachází na kraji lesa u silnice. Okolí památky je zarostlé a chtělo by vyčistit. Kámen je obrostlý mechem, a proto by se měl očistit a napustit. Stejně tak je na tom litina, kterou je nutné očistit a poté znovu natřít. V posledních letech nebyly provedeny žádné opravy.

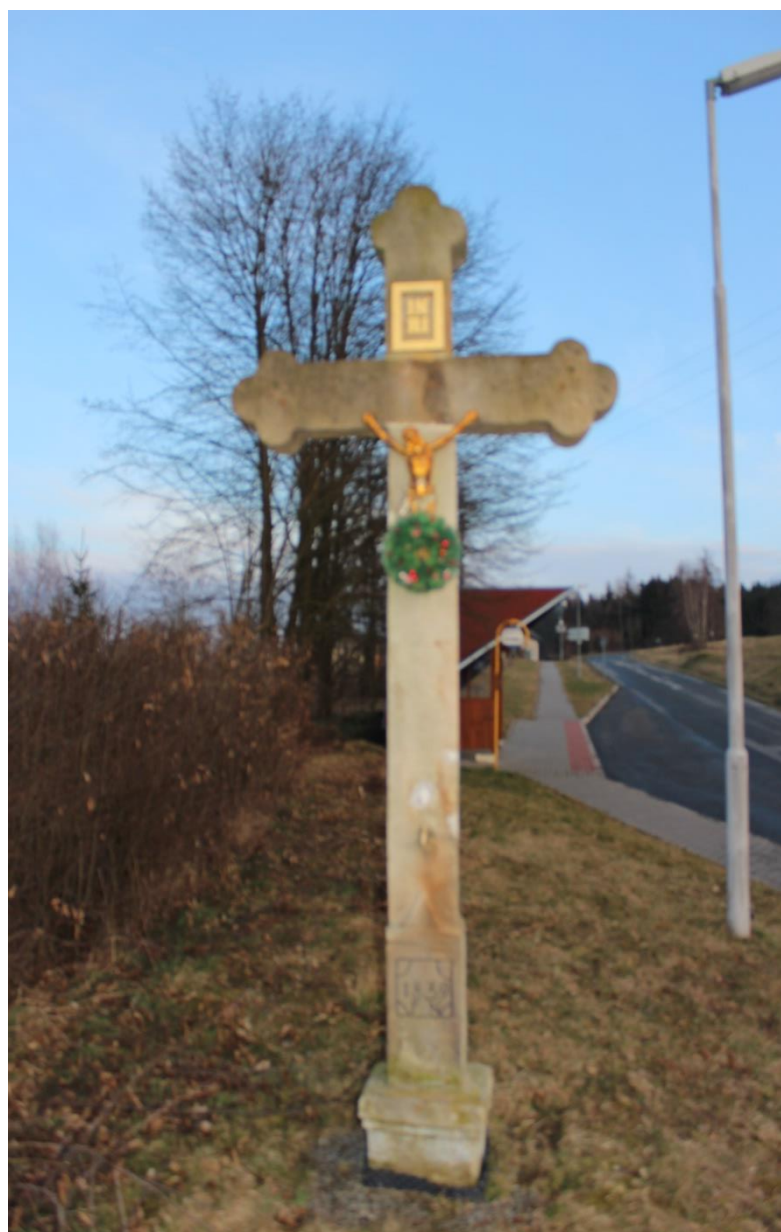
Zejména podstavec je obrostlý mechem a je třeba ho očistit a napustit. Korpus Ježíše Krista by bylo vhodné rovněž očistit a obnovit nátěry. Kříž se nachází na kraji obce a okolí je udržováno. Objekt byl restaurován v roce 2012. Obec získala dotaci od MMR z Programu obnovy a rozvoje venkova. Celková cena činila 26 tis. Kč. Spoluúčast obce činila 30% (63).

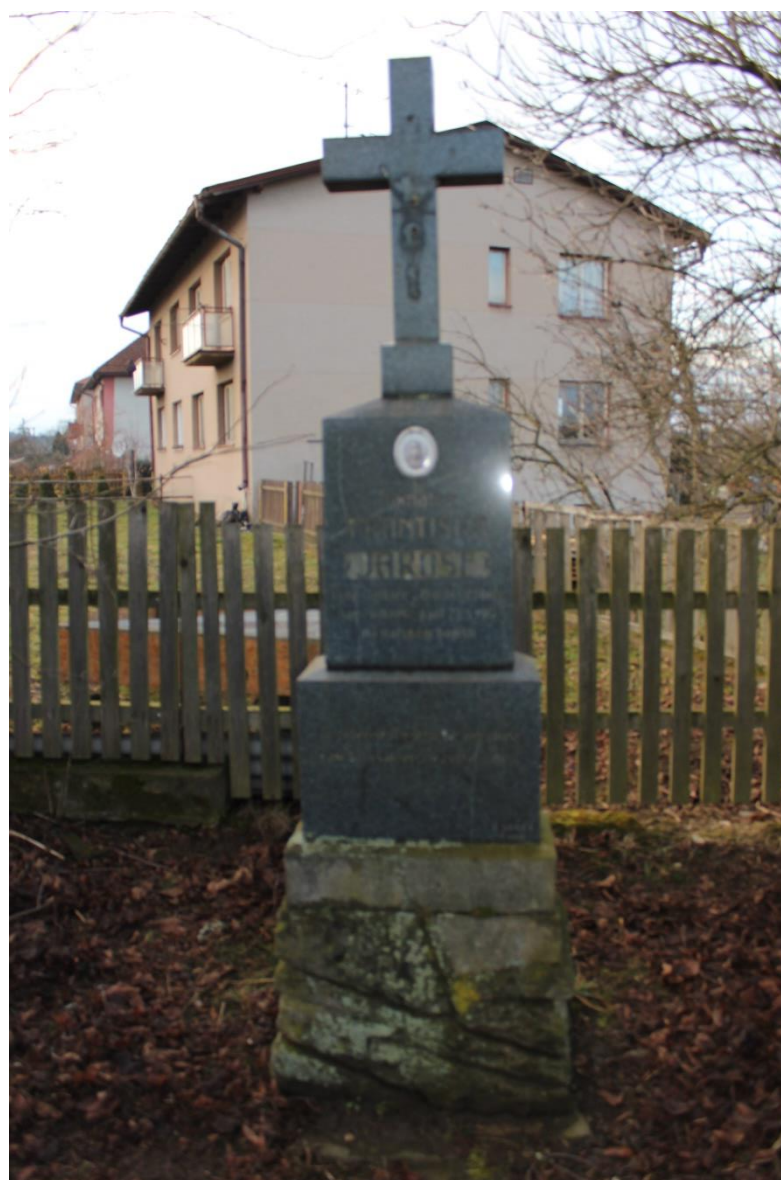
Spodní kamenný podstavec je obrostlý mechem, podstavec by bylo vhodné očistit a napustit. Kolem kříže se nachází křoví, které by chtělo vyřezat. V posledních letech nebyly provedeny žádné opravy.

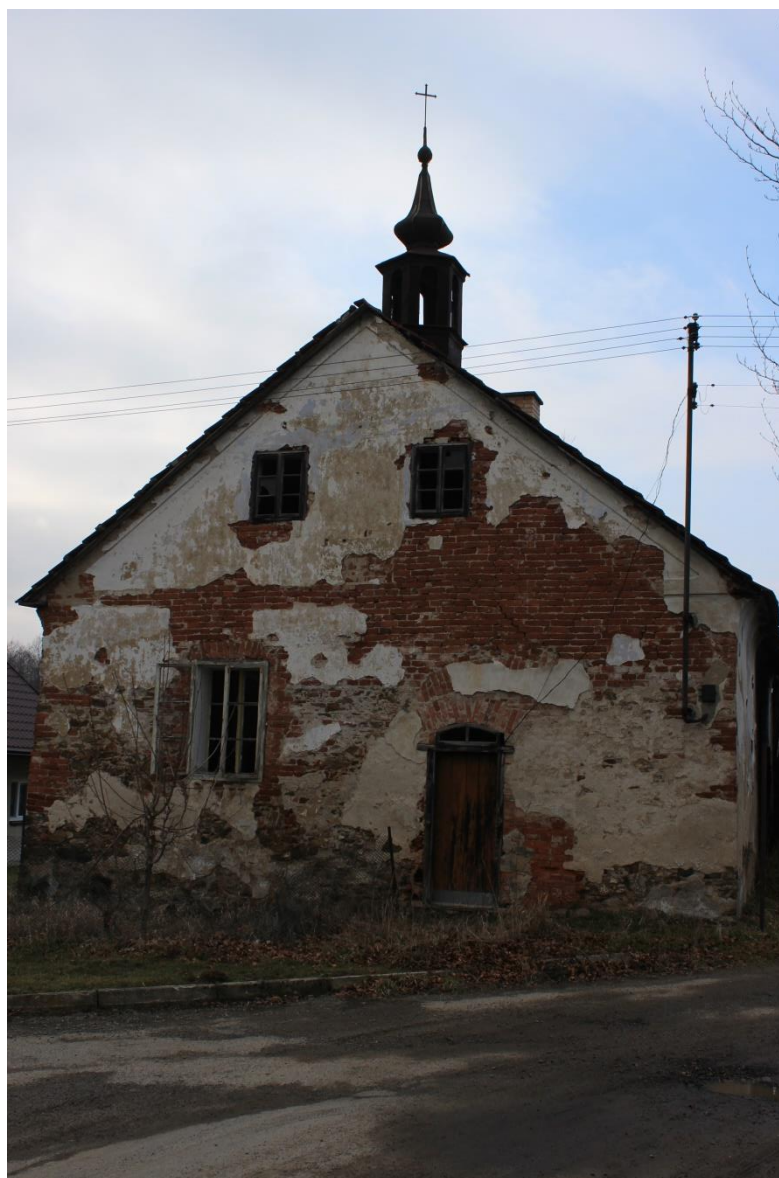
Objekt je v dezolátním stavu. Pamětníci tvrdí, že ještě zhruba před dvaceti lety byl dům obydlený. Nyní je opuštěný a chátrá. Omítka je odfouklá a opadává, okna jsou rozbitá, část střechy se propadla, objekt trpí vlhkostí. Tato církevní památka je v rukou soukromé osoby. Současná majitelka nekomunikuje s obcí a rekonstrukce není možná. V posledních letech nebyly provedeny žádné opravy.

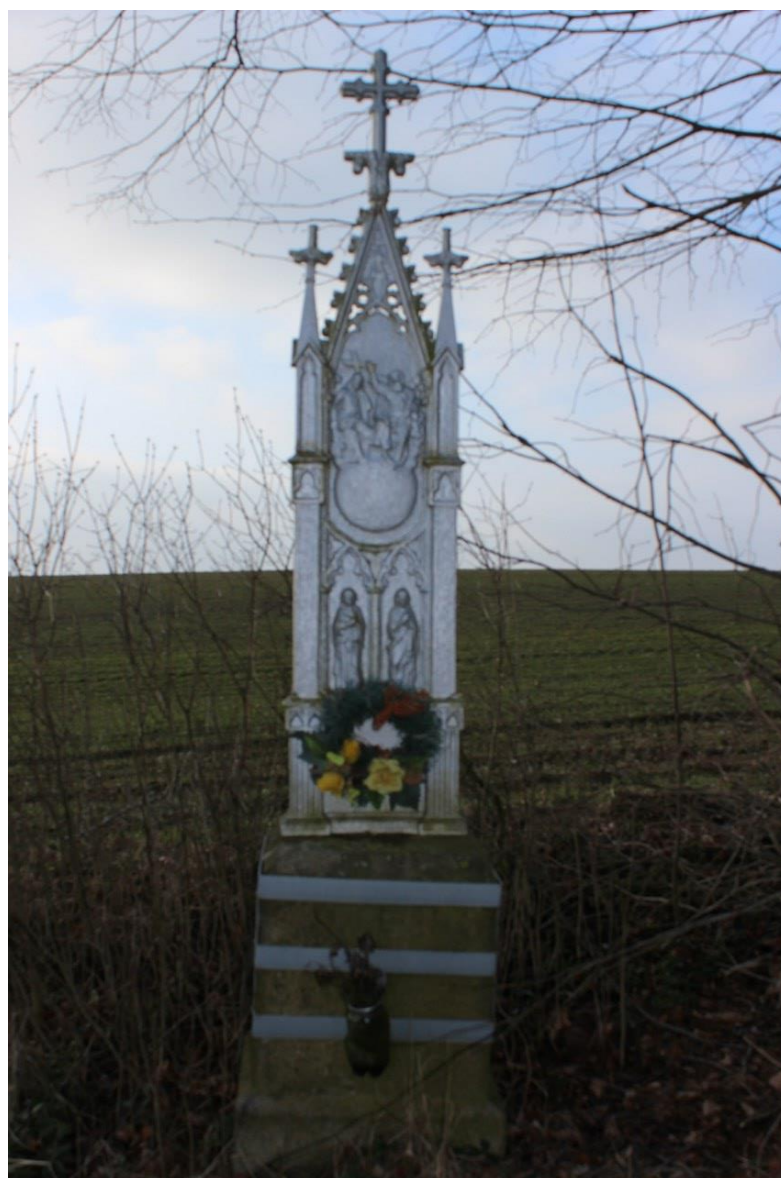
Kámen je obrostlý mechem a lišejníkem, a proto by se měl očistit a napustit. Stejně tak je na tom litina, která by se měla očistit a poté znovu natřít. Bylo by vhodné vyměnit uříznutou PET láhev za nádobku na květiny. Okolí křížku je třeba vyčistit. V posledních letech nebyly provedeny žádné opravy.
