Diplomová práce

Drobné církevní stavby

Cílem práce je provést terénní výzkum a zfotodokumentovat vybrané drobné církevní stavby mikroregionu Polensko, který se nachází na Českomoravské vrchovině. Zjistit, zda se vlastníci památek o stavby starají dle zákona. Dalším cílem je navrhnout opatření na zlepšení stavu drobných sakrálních staveb.

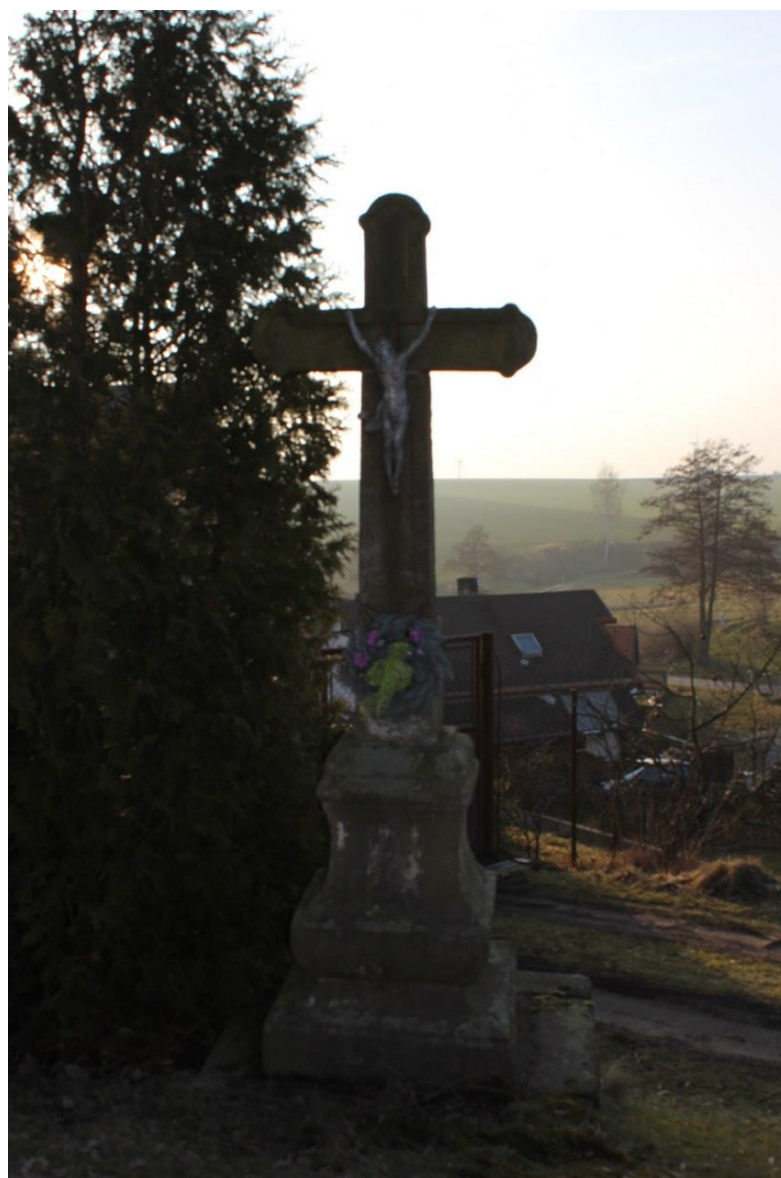
Kříži nesvědčí umístění u poměrně frekventované silnice. Okolí kříže je udržované. Kříž i s podstavcem je značně obrostlý mechem a lišejníkem, a proto by se měl očistit a napustit. Očistit a znovu natřít by se měl i korpus ukřižovaného Ježíše Krista. V posledních letech nebyly provedeny žádné opravy.

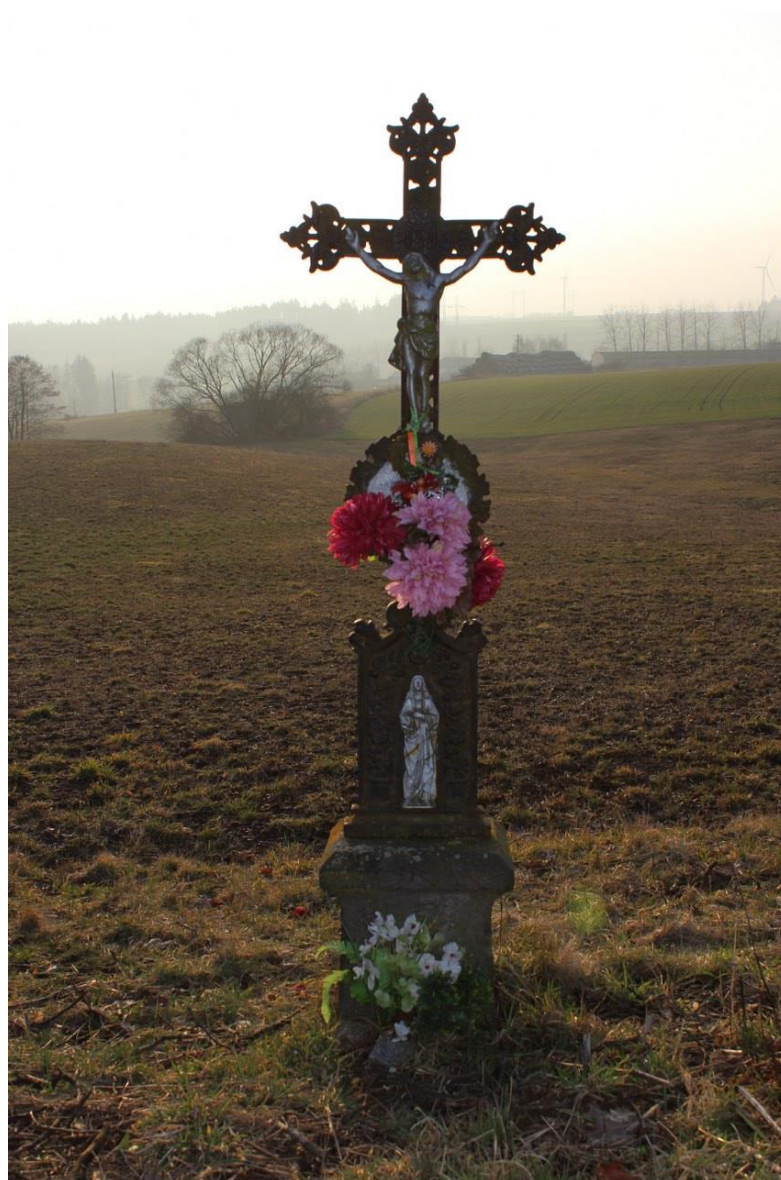
Kámen je obrostlý mechem a lišejníkem, a proto by se měl očistit a napustit. Stejně tak je na tom litina, kterou je nutné očistit a poté znovu natřít. V posledních letech nebyly provedeny žádné opravy.

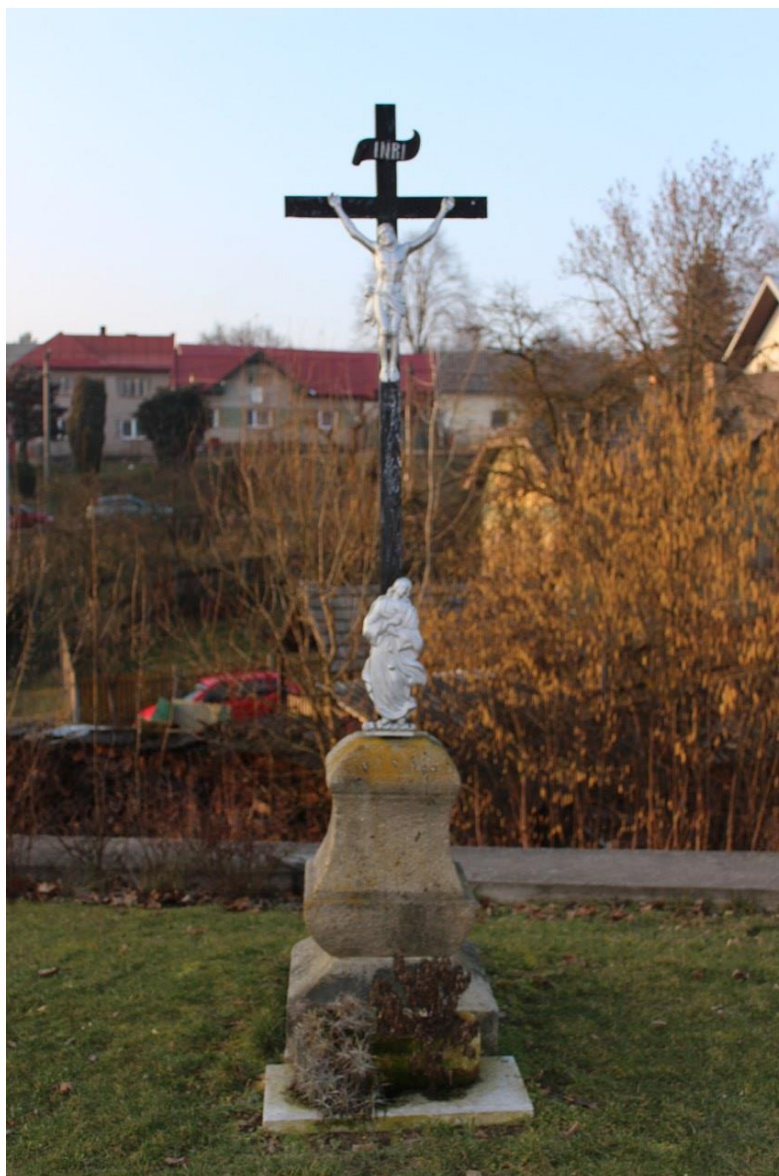
stojící kříž opraven. Celková cena činila 15 000 Kč. Opravu financovala obec Brzkov z obecního rozpočtu (62).

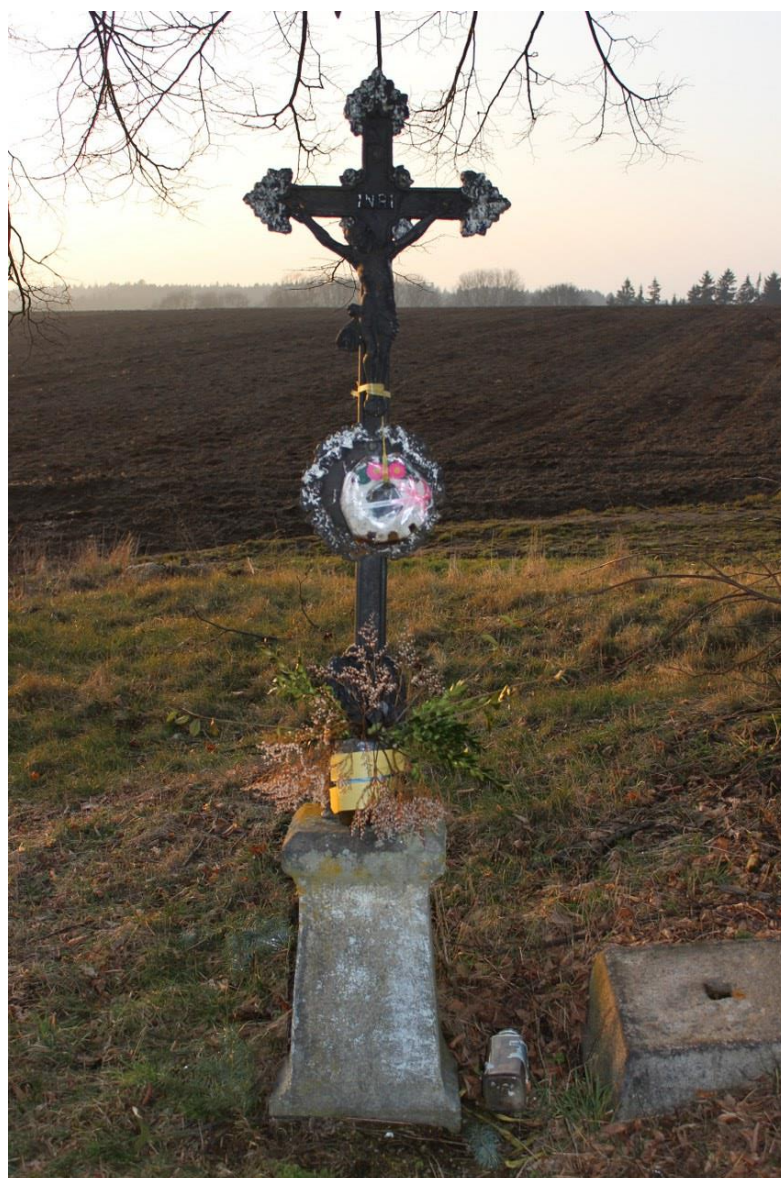
Kříž stojí vedle staleté lípy. U tohoto křížku se vyřádili vandalové a ukopli část soklu, který leží opodál. Měl by se dát co nejdříve opravit. Kámen je obrostlý mechem a lišejníkem, a proto by se měl očistit a napustit. Nohy Ježíše Krista jsou přilepené páskou ke kříži, stejně tak část PET lahve na květiny. To zřejmě není ideální řešení. V posledních letech nebyly provedeny žádné opravy.

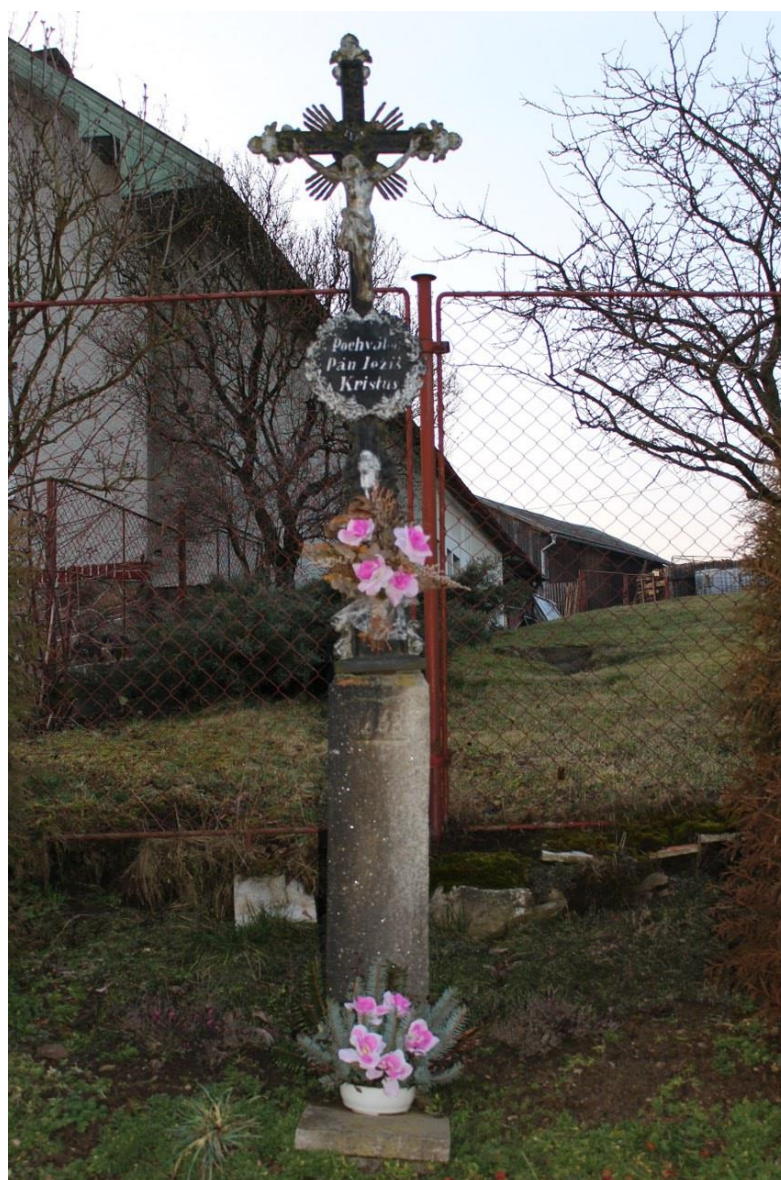
Okolí kříže je udržované. Kamenný podstavec je obrostlý mechem, a proto by se měl očistit a napustit. Stejně tak je na tom litina, kterou je nutné očistit a poté znovu natřít. V posledních letech nebyly provedeny žádné opravy.

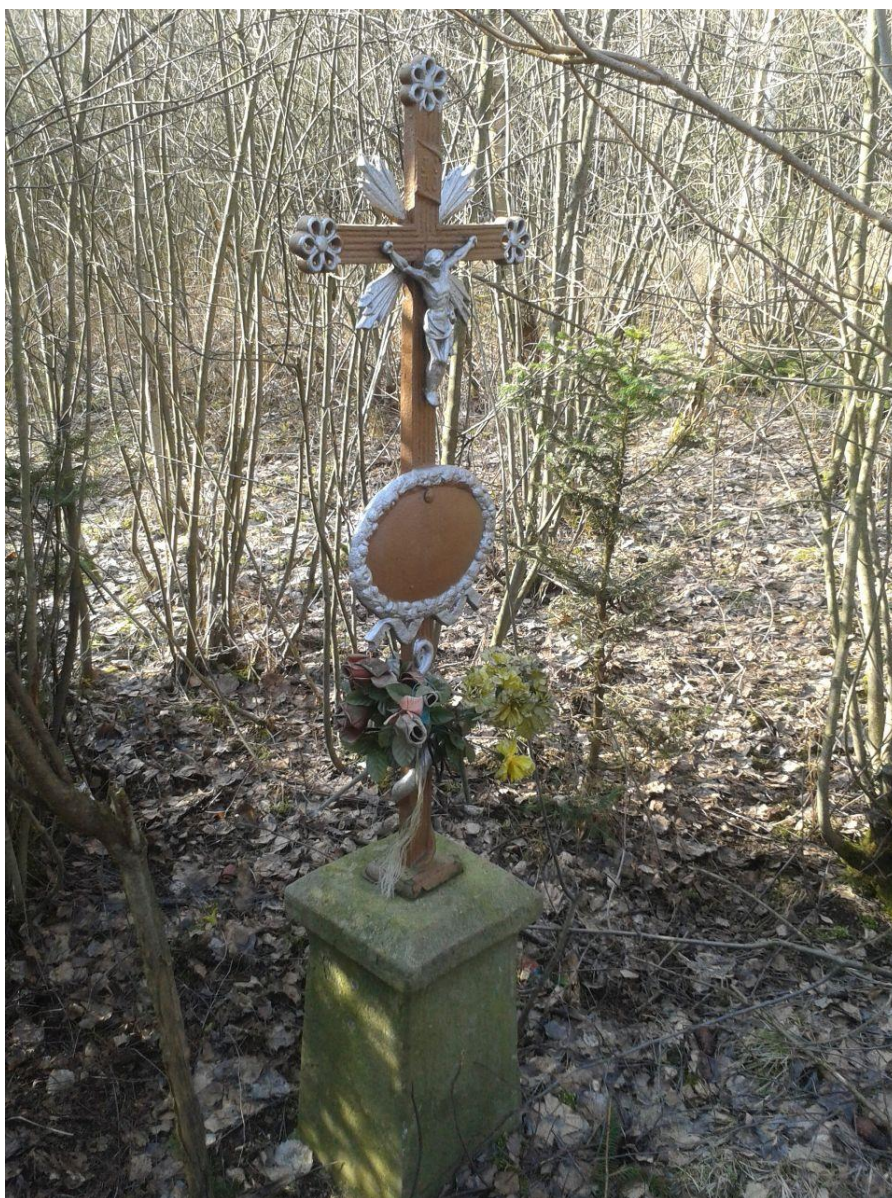
Kamenný podstavec je obrostlý mechem, a proto by se měl očistit a napustit. Stejně tak je na tom litina, kterou je nutné očistit a poté znovu natřít. Nějaký dobrovolník zřejmě natřel část litinových prvků na hnědo. Památka se nachází v lese a bez pamětníka by se nedal najít. Kříž je zarostlý v roští, že ani nebyl vidět. V posledních letech nebyly provedeny žádné opravy.

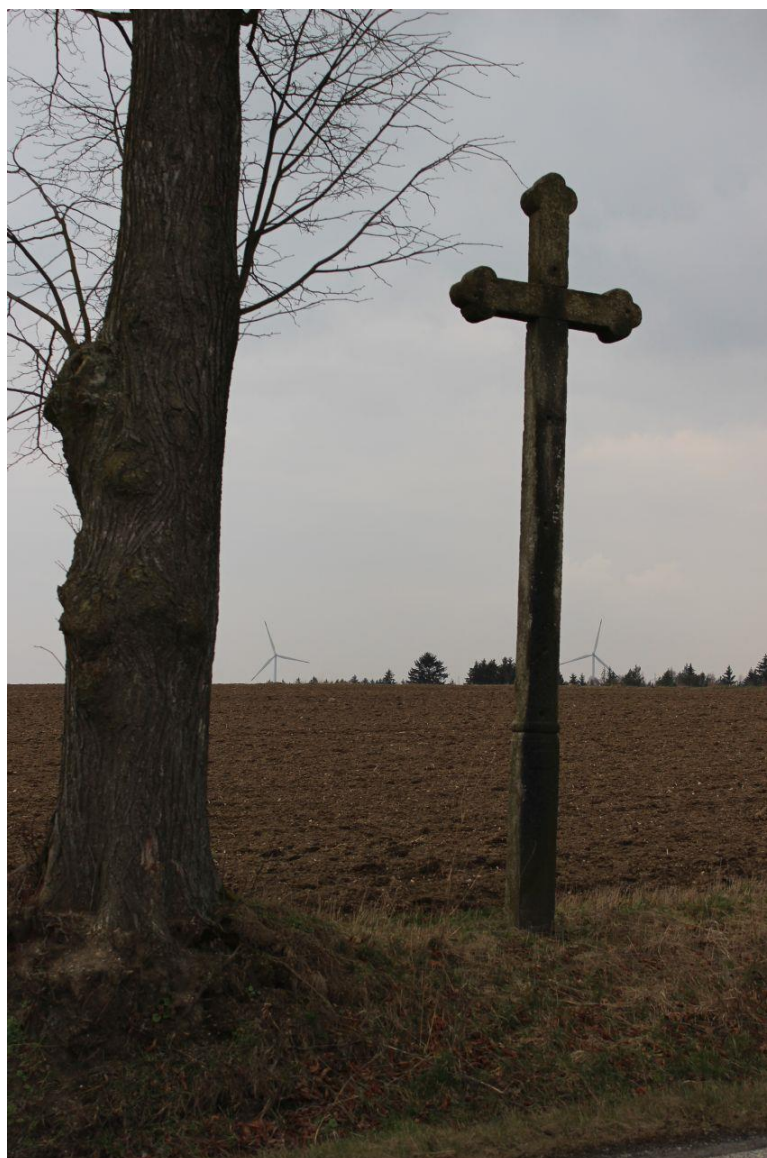
29. Kamenný kříž, tzv. Markův

Kámen je částečně obrostlý mechem a je třeba ho očistit a napustit. Nachází se u poměrně frekventované silnice mezi Polnou a Přibyslaví. Jinak je v relativně dobrém stavu. V posledních letech nebyly provedeny žádné opravy.

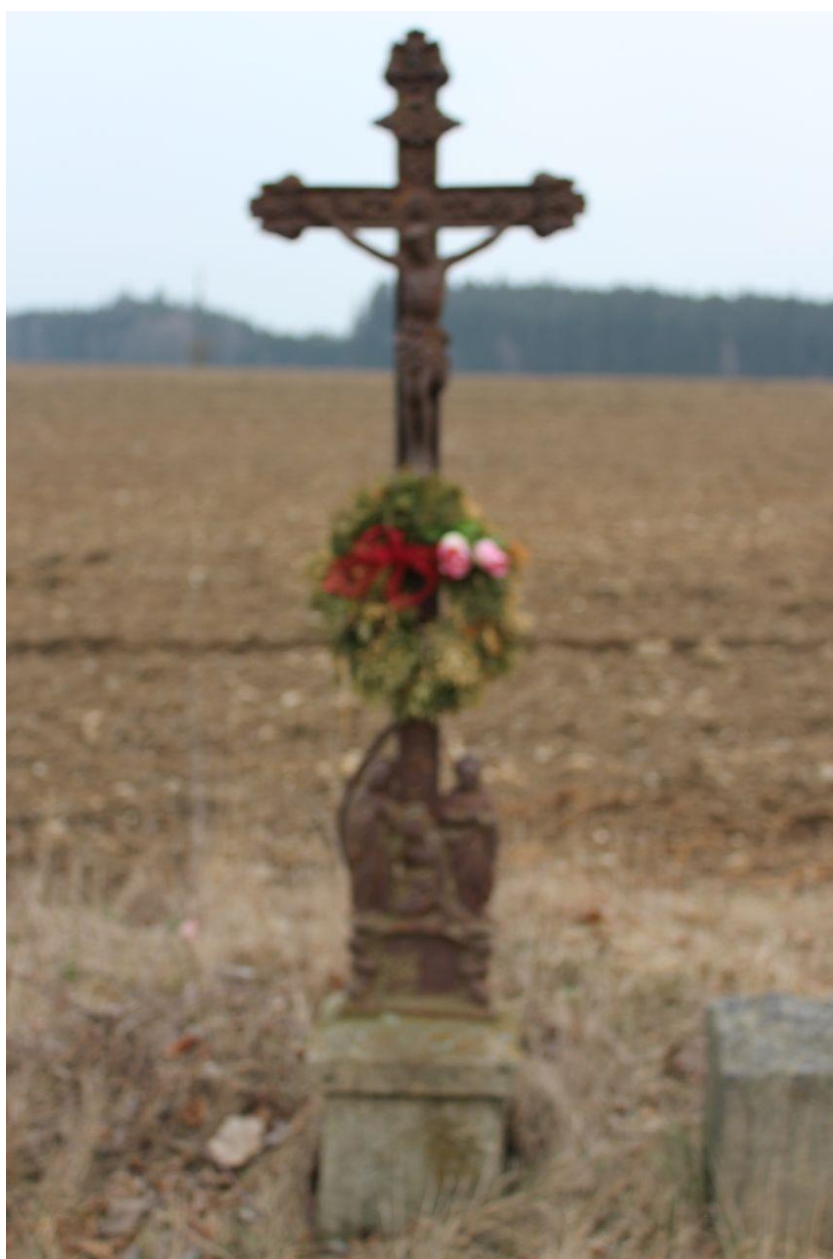
30. Litinový kříž

Kámen je obrostlý mechem a lišejníkem, a proto by se měl očistit a napustit. Litinové prvky jsou velmi silně zrezivělé a je nutné je očistit a poté znovu natřít. V posledních letech nebyly provedeny žádné opravy.

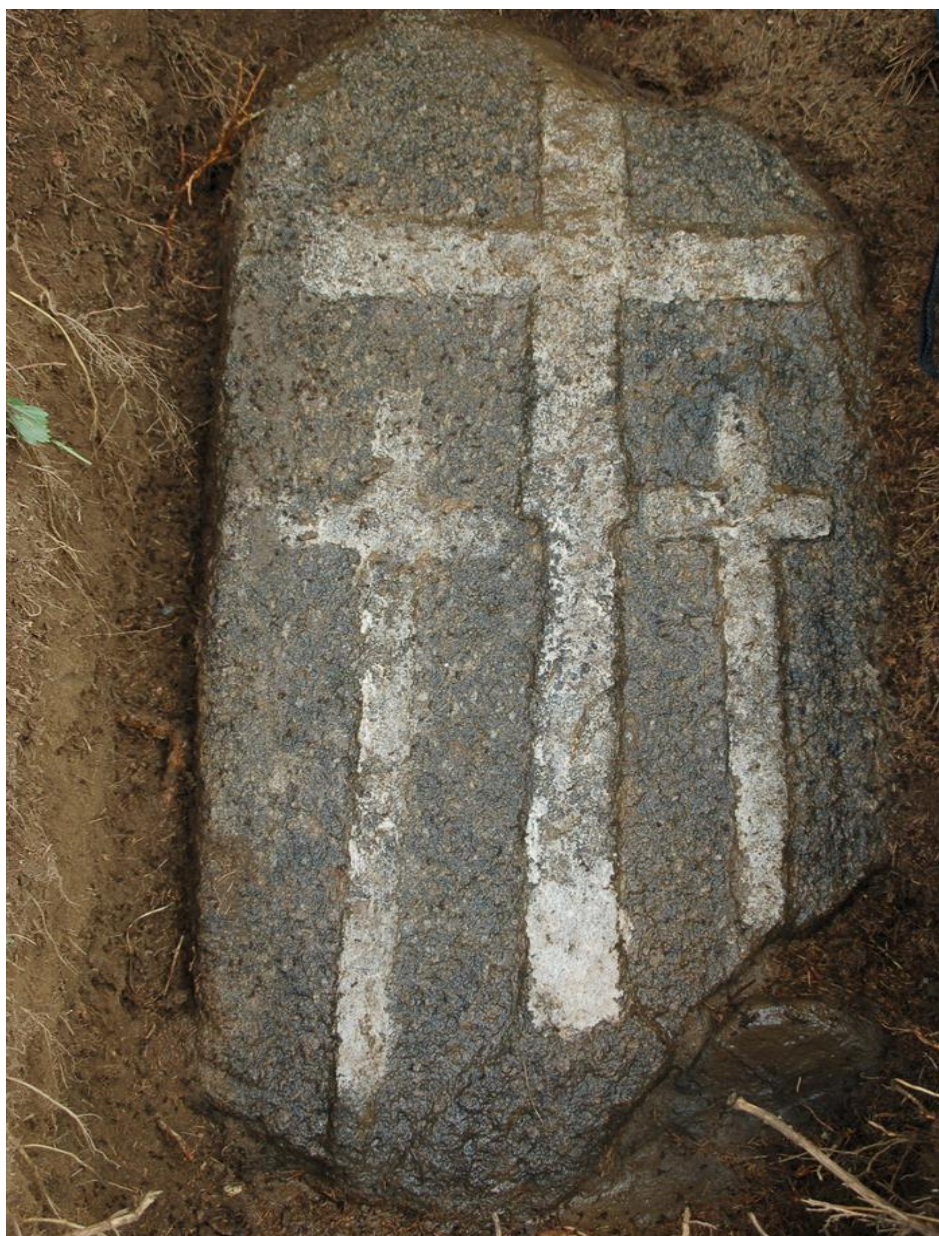
31. Smírčí kámen „U Zmrzlíka“

Hodnotit současný stav památky je velmi těžké, neboť si na smírčím kameni udělali mravenci svůj domov a je zcela zakrytý mraveništěm. Na druhou stranu byl díky tomu pravděpodobně uchráněn před zloději. Takové místo u lesa je pro zloděje velmi lákavé

a naložit a odvézt kámen by jim netrvalo dlouho. V posledních letech nebyly provedeny žádné opravy.

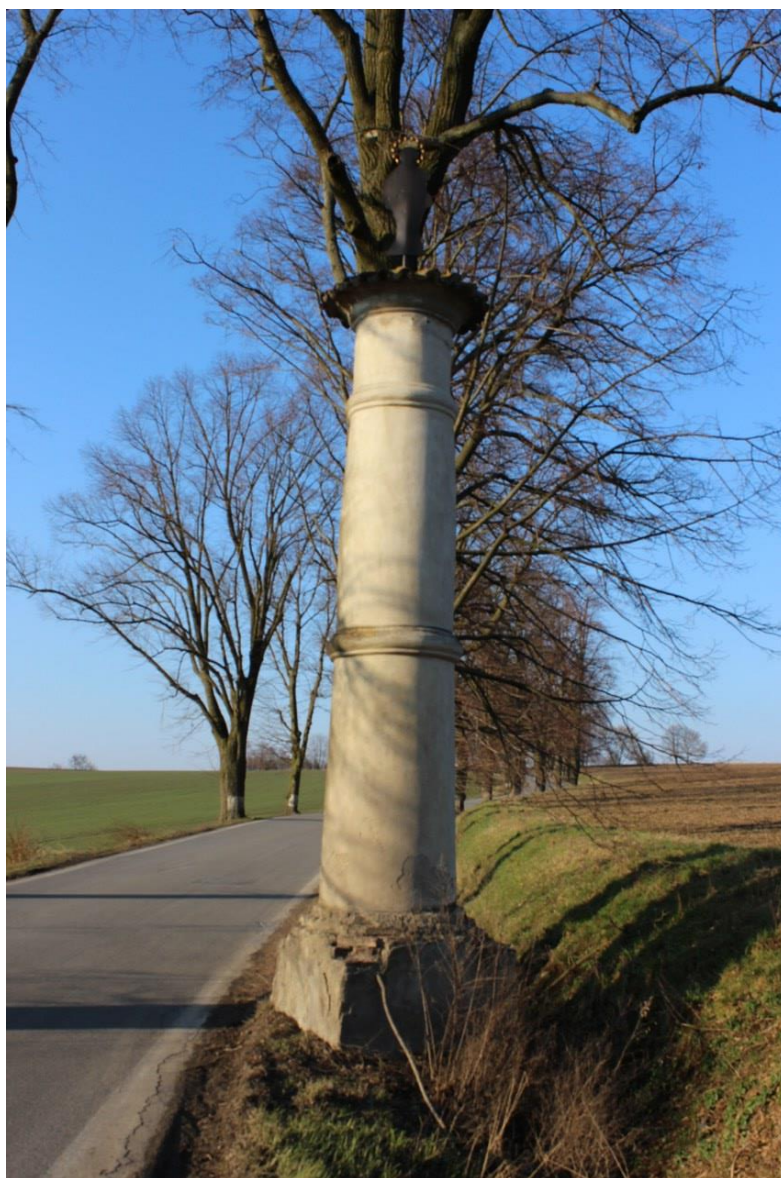
32. Sloup „Loreta“

Sloup je nevhodně umístěný, zasahuje do vozovky. Je třeba opravit poničený spodní podstavec, opravit poškozenou omítku a vertikální členění sloupu. V posledních letech nebyly provedeny žádné opravy.

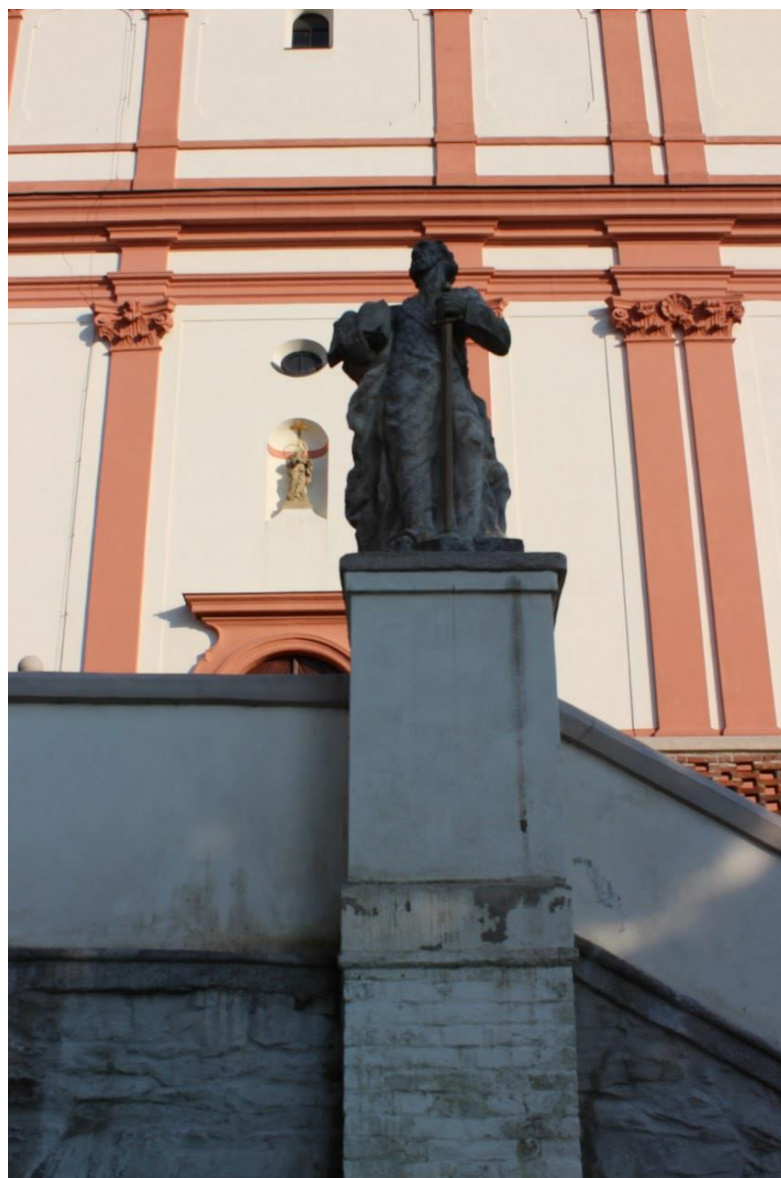
33. Socha sv. Pavla

Socha je zapsaná v Ústředním seznamu kulturních památek ČR od 3. 5. 1958 pod rejstříkovým číslem 18285/7-5076. Pod tímto číslem je zapsán Kostel Nanebevzetí Panny Marie, schodiště, socha sv. Pavla a socha sv. Petra. Od roku 2008 je objekt národní kulturní památkou. Vlastníkem je Římskokatolická farnost v Polné. V roce 2011 byla socha obnovena díky projektu ROP Jihovýchod „Zpřístupnění národní kulturní památky v Polné pro potřeby cestovního ruchu“. Dotace činila přes 35 mil. Kč. Šlo o velký projekt, v jehož rámci byla opravena i socha sv. Pavla (61). Socha je ve velmi dobrém stavu.

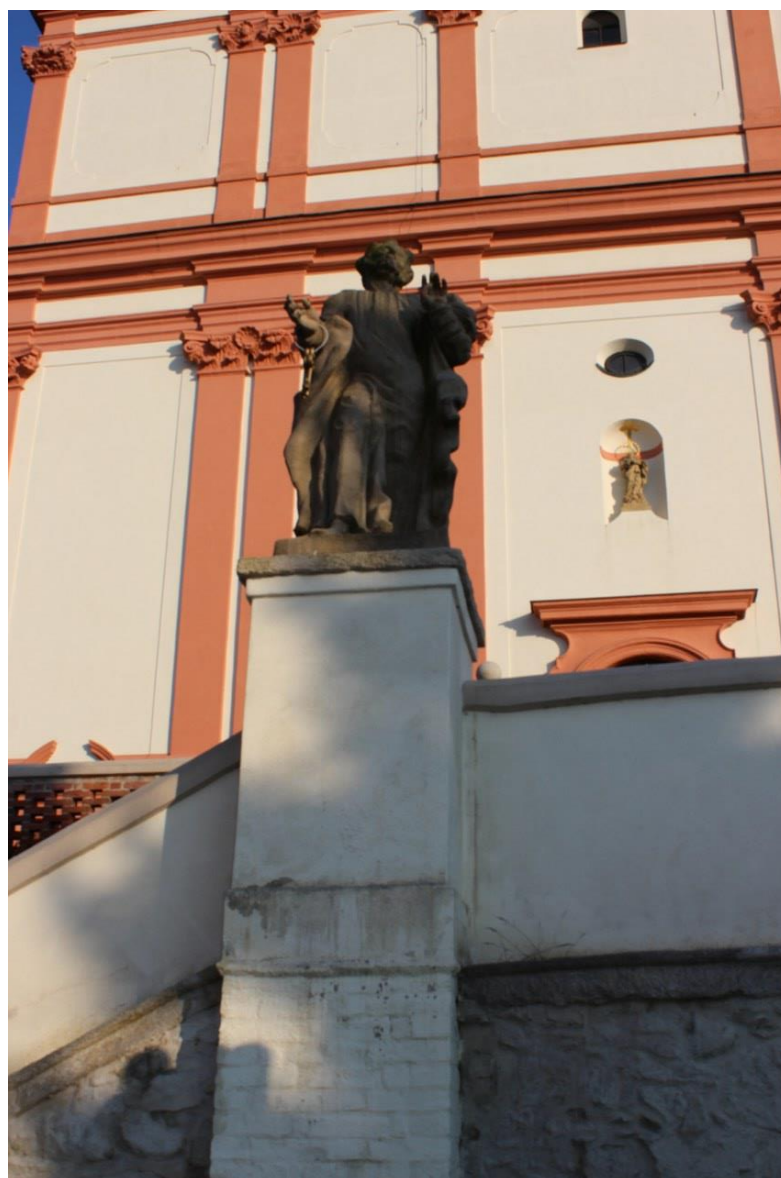
34. Socha sv. Petra

Socha je zapsaná v Ústředním seznamu kulturních památek ČR od 3. 5. 1958 pod rejstříkovým číslem 18285/7-5076. Pod tímto číslem je zapsán Kostel Nanebevzetí Panny Marie, schodiště, socha sv. Petra a socha sv. Pavla. Od roku 2008 je objekt národní kulturní památkou. Vlastníkem je Římskokatolická farnost v Polné. V roce 2011 byla socha obnovena díky projektu ROP Jihovýchod „Zpřístupnění národní kulturní památky v Polné pro potřeby cestovního ruchu“. Dotace činila přes 35 mil. Kč. Šlo o velký projekt, v jehož rámci byla opravena i socha sv. Petra (61). Socha je ve velmi dobrém stavu.

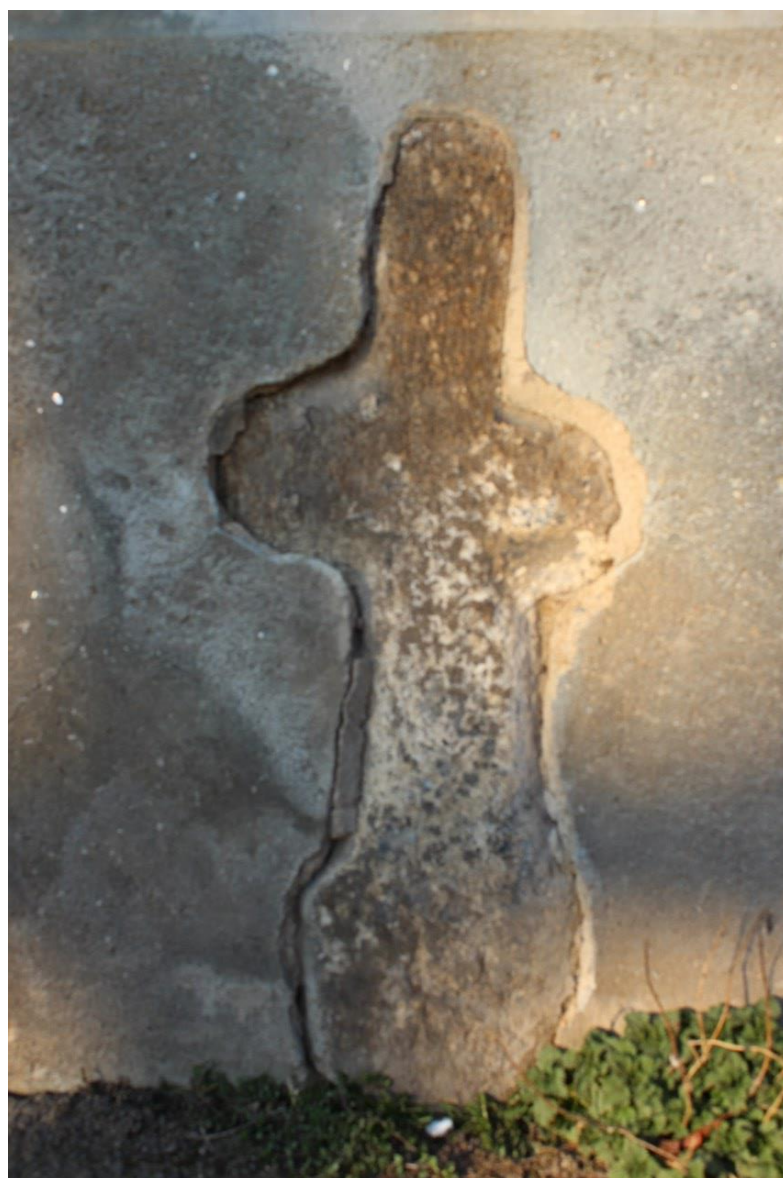
35. Smírčí kříž

Objekt je v rukou soukromého vlastníka a dlouhodobě se neudržuje. Kříž je zasazen hluboko do omítky a je výrazně degradován. Je nutné kámen vyčistit, napustit a doplnit defekty. V posledních letech nebyly provedeny žádné opravy.

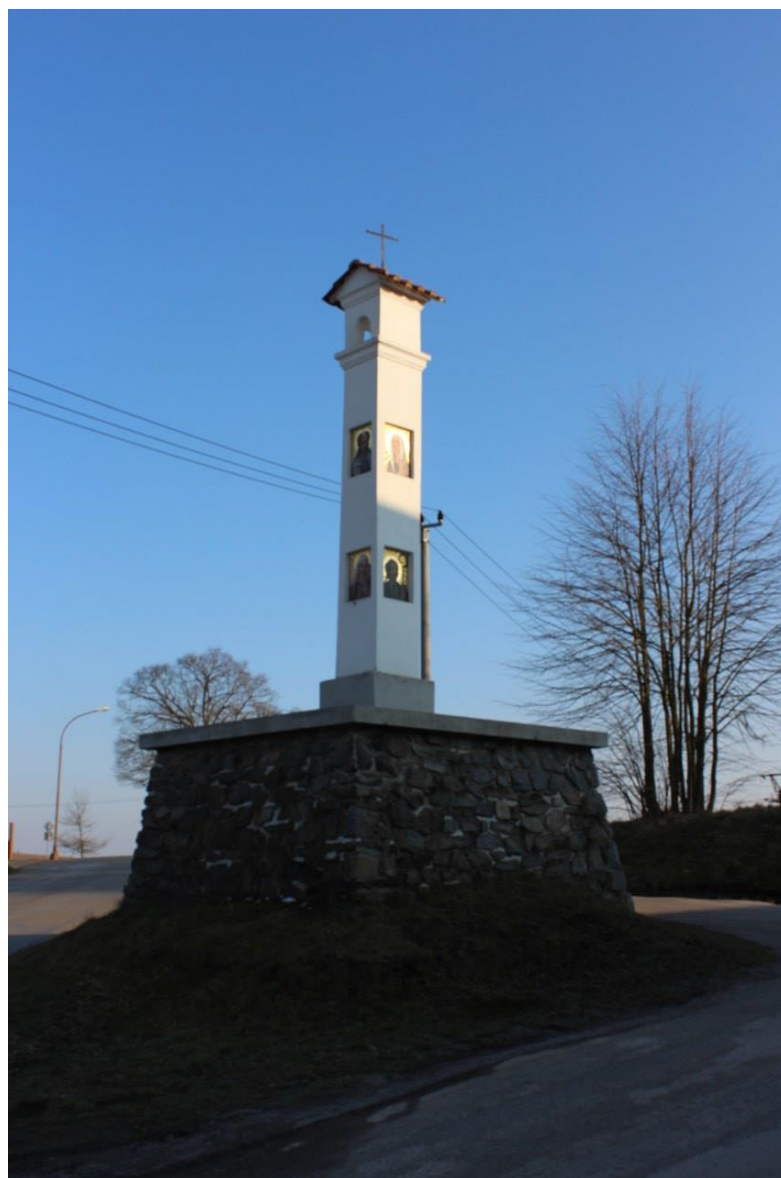
36. Boží muka

Památka je zapsaná v Ústředním seznamu kulturních památek ČR od 3. 5. 1958 pod rejstříkovým číslem 31934/7-5136. Objekt je ve velmi dobrém stavu. V r. 2014 byla památka opravována, jak kamenná podezdívka, tak i samotná boží muka. Celková cena činila 79 000 Kč. Využity byly finanční prostředky z rozpočtu města (61).

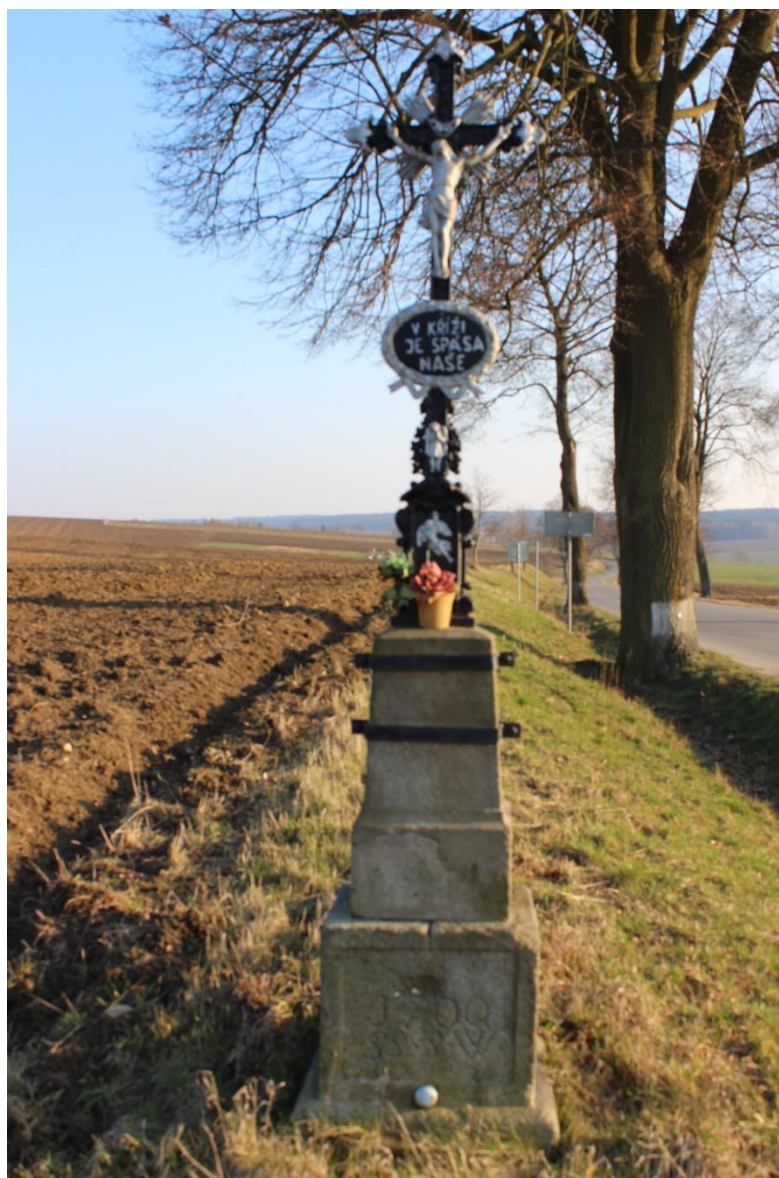
37. Litinový kříž

Kamenný podstavec je obrostlý mechem, a proto by se měl očistit a napustit. Stejně tak je na tom litina, kterou je nutné očistit a poté znovu natřít. V posledních letech nebyly provedeny žádné opravy.

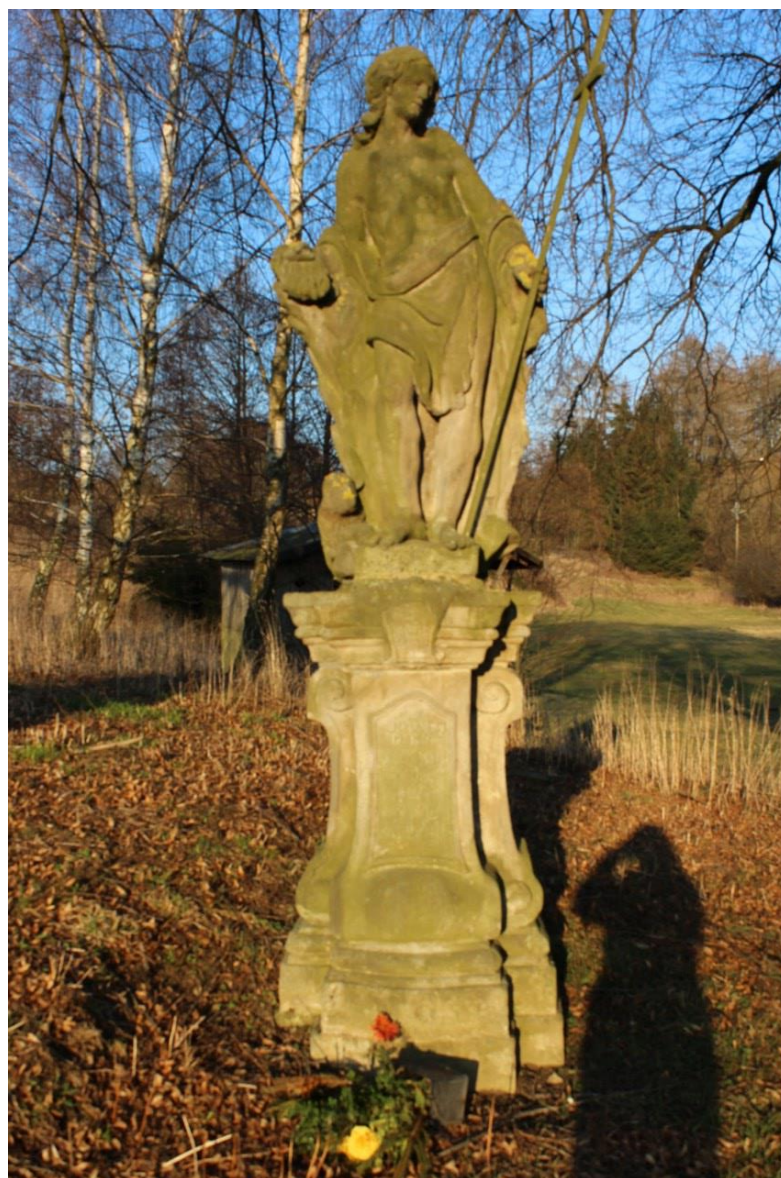
38. Socha sv. Jana Křtitele

Kamenný podstavec i samotná socha jsou značně obrostlé mechem, a proto by se měl celý objekt očistit a napustit. A mělo by dojít ke kompletnímu restaurování, neboť se jedná o významnou památku. V posledních letech nebyly provedeny žádné opravy.

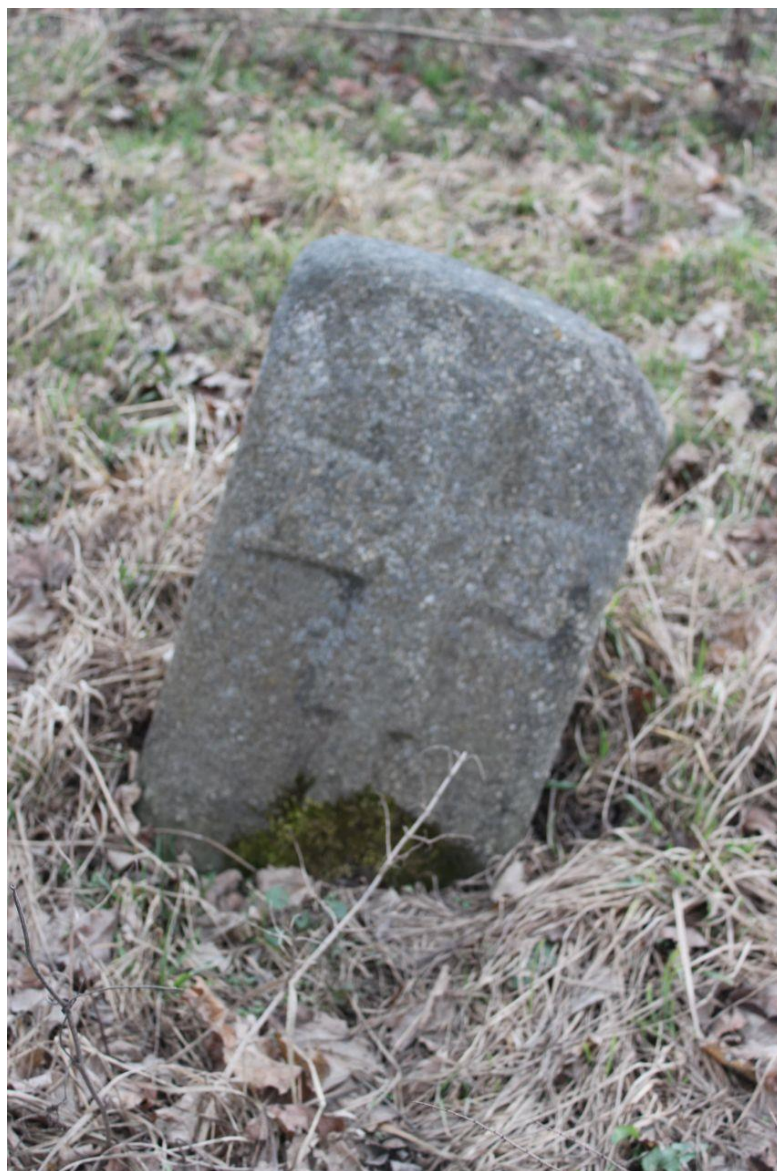
39. Smírčí kámen

Kámen je nahnutý, ale jinak je v dobrém stavu. Je porostlý mechem a je zapotřebí ho očistit a napustit. Bylo by vhodné zpevnit přilehlý terén. V posledních letech nebyly provedeny žádné opravy.

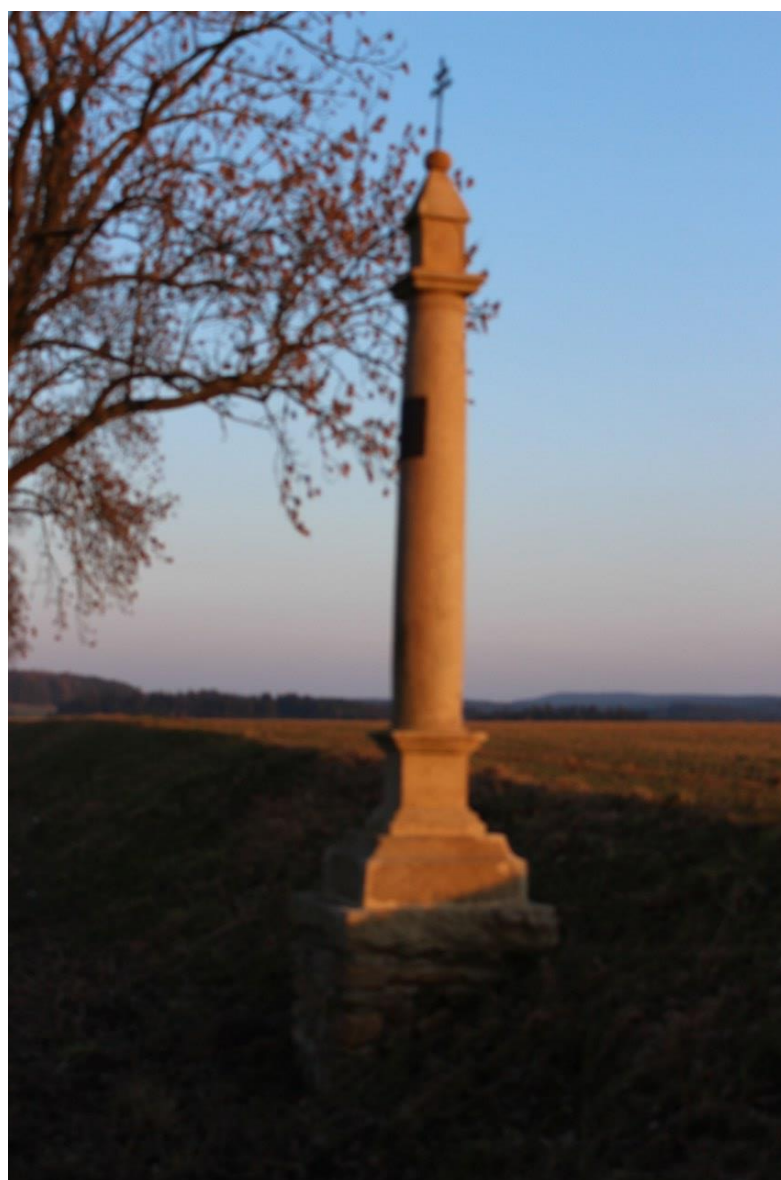
40. Boží muka

Památka je zapsaná v Ústředním seznamu kulturních památek ČR od 3. 5. 1958 pod rejstříkovým číslem 25569/7-5135. Objekt je ve velmi dobrém stavu. V r. 2013 byl restaurován díky dotaci Kraje Vysočina. Celkové náklady činily 215 625 Kč. Podíl vlastníka města Polné byl 130 194 Kč a podíl Kraje Vysočina 85 431 Kč (61).

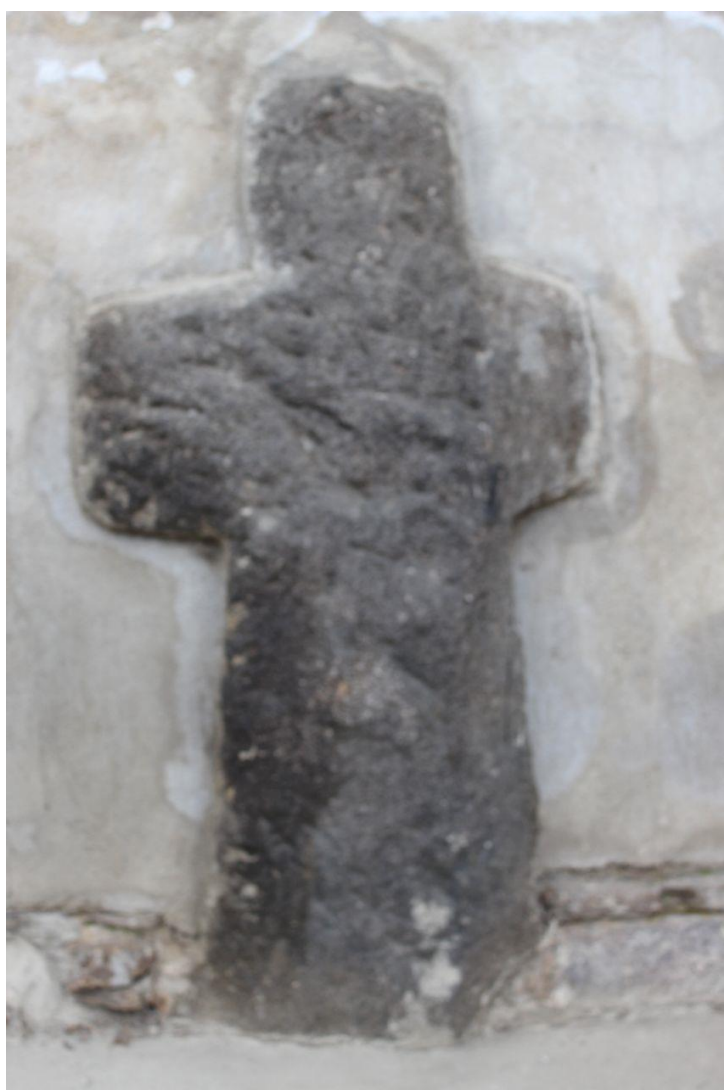
41. Smírčí kříž „Baba“

Objekt je v rukou soukromého vlastníka. Kámen je výrazně degradován. Je nutné kámen vyčistit, napustit a doplnit defekty. V případě obnovy vnějších omítek domu nesmí dojít k poškození kříže. V posledních letech nebyly provedeny žádné opravy.
