ANALÝZA KRITICKÝCH MÍST V SILNIČNÍ DOPRAVĚ VE VYBRANÉM REGIONU - JIHLAVSKO

ANALYSIS OF CRITICAL LOCATIONS FOR ROAD TRANSPORT IN A CHOSEN REGION -
JIHLAVSKO

DIPLOMOVÁ PRÁCE
DIPLOMA THESIS

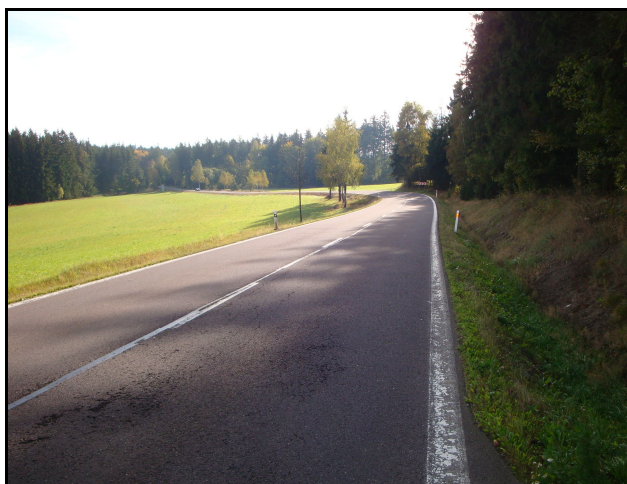
Obrázek č. 8: směrový oblouk ve směru od Studené [17]

V tomto kritickém místě se nachází směrový oblouk. Povrch je tvořen živičnou vozovkou a jízdní pruhy jsou rozděleny přerušovanou čarou (V2a). Na pravé straně (ve směru od obce Studená) se nachází travnatý příkop, který za směrovým obloukem přechází v násyp, z levé strany se jedná o násyp, za kterým je zatravněná louka. Ve směru od Studené upozorňuje na nebezpečný směrový oblouk pouze značka Z 3 (vodící tabule), umístěná v místě směrového oblouku. Ve směru od Mrákotína na toto nehodové místo není upozorněno žádným svislým ani vodorovným dopravním značením.

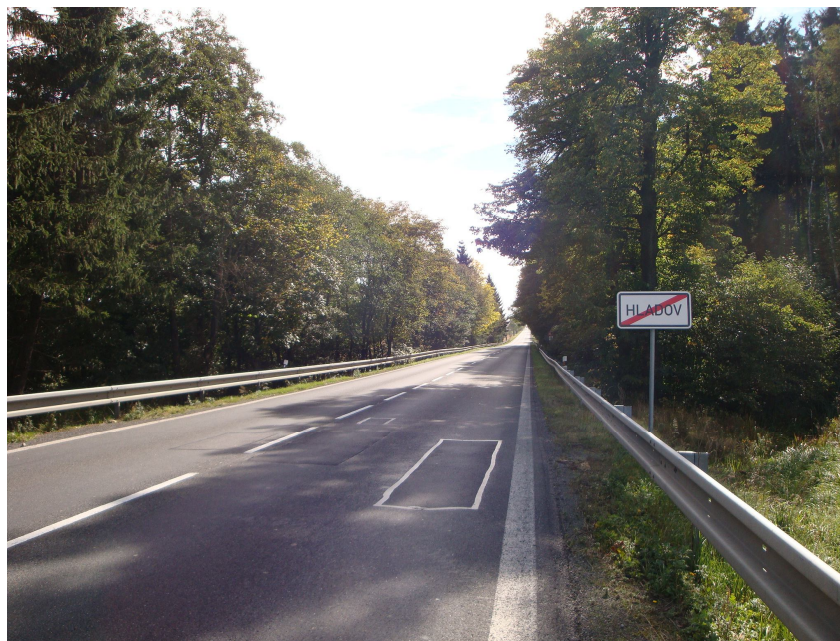
Obrázek č. 10: začátek analyzovaného úseku [17]

Silnice je dvoupruhová, v současné době v dobrém technickém stavu, povrch je tvořen živičnou vozovkou a jízdní pruhy jsou rozděleny přerušovanou čarou (V2a), přes vrcholový zakružovací oblouk nahrazená podélnou čarou souvislou doplněnou čarou přerušovanou (V3). Na začátku analyzovaného úseku, vedeného skrz lesní porost, je vozovka ohraničena po obou stranách ocelovým svodidlem, dále pokračují směrové sloupky s roztečí cca 50m. Po cca 450m je ve směru od Hladova pravostranně připojena stykovou křižovatkou silnice druhé třídy číslo II/407. Na sledovaném úseku se nenacházejí žádné výraznější směrové oblouky, směrově je trasa vedená prakticky v přímé.

- absence zpevněné krajnice a tím nevyhovující šířka krajnice nezpevněné (v případě dobudování zpevněné krajnice),
- chybně osazené bezpečnostní zařízení – směrové sloupky a svodidla (sloupky svodidel osazený v přilehlém svahu zemního tělesa),
- poškozená svodidla nemohou správně plnit svou záchytnou funkci,
- nevyhovující údržba sousední zeleně – zachování průjezdního profilu,
- chybějící značení A14 (zvěř).

- opravu poškozených svodidel,
- doplnění svislého dopravního značení dopravní značkou A14 (zvěř) doplněnou dodatkovou tabulkou E4 (délka úseku 3 km) na začátku kritického úseku v obou směrech,
- instalace pachových odpuzovačů v celé délce úseku,
- údržbu nezpevněné krajnice.

Jelikož z výčtu dopravních nehod ve sledovaném období vyplývá, že nejčastější příčina dopravní nehody v tomto úseku je střet s lesní zvěří, bude na začátku úseku (v obou směrech) umístěna dopravní značka A14 (zvěř) s dodatkovou tabulkou E4 (délka úseku 3km), která řidiče upozorní na možný střet se zvěří. Zároveň doporučuji použít repelenty a odpuzovače proti zvěři, omezující její pronikání do prostoru vozovky. Např. přípravek Hukinol, který spolehlivě odpuzuje všechny druhy volně žijící zvěře, zejména zvěř černou (divoká prasata) a zvěř vysokou (jelen, daněk, muflon, srnec), ale i malé šelmy (především kuny). Účinnost repelentu je zajištěna pomocí aplikace koncentrovaného pachu lidského potu na plochách, kde se zvěř nemá vyskytovat. Rozsah použití není časově ani prostorově omezen. Aplikuje se na pruhy látky nebo buničtinové vatičky v igelitovém obalu (pro snížení rychlosti vypařování), zavěšené ve vzdálenosti cca. 10-20 m na sloupky ve výšce 50cm. Vzhledem k možnosti návyku zvěře na daný pach při dlouhodobém používání repelentu lze doporučit střídat účinnou repelentní látku např. Hukinol za Kornitol. Přípravek je neškodný vůči zvěři.⁴⁰⁾

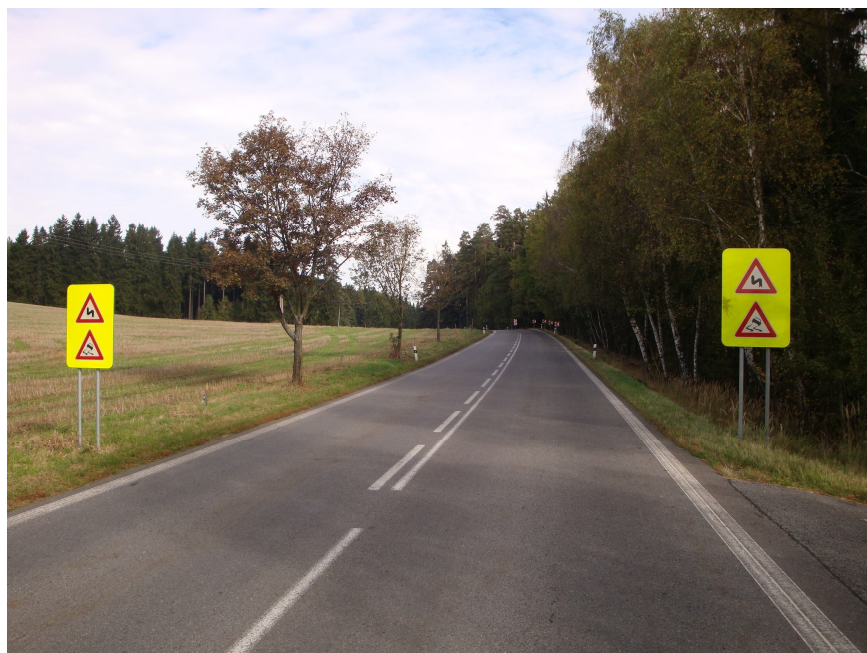
Obrázek č. 12: začátek analyzovaného úseku [17]

Silnice je dvoupruhová, v současné době v dobrém technickém stavu, povrch vozovky je živičný. Směrem od obce Studnice sledovaný úsek začíná levostranným směrovým obloukem, na který je upozorněno svislým dopravním značením A2b (Dvojitá zatáčka, první vlevo) a A8 (nebezpečí smyku). Ve směrovém oblouku jsou dále umístěny vodící tabule (Z3). Za levostranným směrovým obloukem následuje klesání a pokračování vozovky se z větší vzdálenosti ztrácí pod horizontem. Tato skutečnost je řešená vodorovnou DZ podélná čára souvislá doplněná podélnou čarou přerušovanou (V3). Po celé délce úseku je vozovka opatřena vodícími proužky (V4), místy v nevyhovujícím stavu. Pod horizontem následuje po cca 200 metrech zvrtný oblouk – první vlevo, ve kterém jsou taktéž umístěny vodící tabule (Z3) po jednom kusu v obou směrech. V začátku úseku podél prvního levotočivého oblouku jsou po pravé straně vně oblouku v nebezpečné blízkosti vzrostlé stromy (viz příloha č. 3).

- nevyhovující šířkové uspořádání (úzká, nebo nedostatečná zpevněná i nezpevněná krajnice),
- velmi nebezpečná výsadba vzrostlých stromů v přilehlém lese vně směrového oblouku,
- nevyhovující směrové a výškové poměry (ve směru od Telče zakružovací a směrový oblouk brání výhledu za horizont, na konci úseku zvrtný oblouk s nevyhovujícími poloměry,
- nevhodně a nebezpečně osazené směrové sloupky,
- nevyhovující údržba sousední zeleně – zachování průjezdního profilu.

V budoucnu (např. při rekonstrukci) a po projednání s příslušnými orgány (PČR, majitelem pozemku a komunikace) by bylo vhodné provést vykácení vzrostlých stromů, nacházejících se nebezpečně blízko ke koruně vozovky, případně zvážit instalaci svodidel se zvýšenou tuhostí pro snížení velikosti deformační zóny a tím by došlo k minimalizaci nutnosti kácení zeleně při zvýšení ochrany účastníků silničního provozu a k minimalizaci následků dopravních nehod.

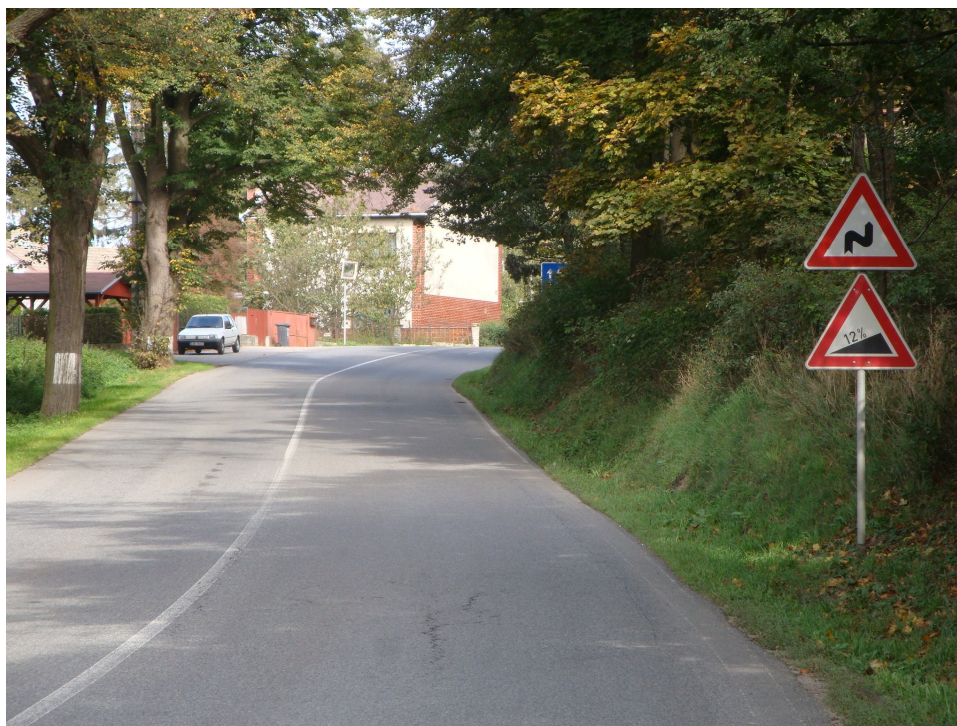
Obrázek č. 14: začátek analyzovaného úseku [17]

pruhů je omezena rychlost nejprve na 80 km/h, následně 60 km/h svislými dopravními značkami B20a (nejvyšší povolená rychlost). V opačném směru na nebezpečné klesání a zvrtný oblouk upozorňuje DZ A5a (nebezpečné klesání) a A2a (dvojitá zatáčka, první vpravo).

- nevyhovující šířkové uspořádání (absence zpevněné a nevyhovující šířka nezpevněné krajnice) a směrové vedení komunikace – příliš malý poloměr směrového oblouku,
- nevyhovující vodorovné značení,
- nevyhovující ukončení neprůběžného jízdního pruhu při snížení počtu jízdních pruhů,
- nedostatečné svislé značení ve směrovém oblouku ve směru na obec Kostelec vyžaduje doplnění dalších vodících tabulí,
- nevhodné umístění DZ IP18a za směrovým obloukem navíc překrytá zářezovým svahem,
- nevhodně vysazená vzrostlá zeleň,
- nevyhovující zábradlí nad propustkem – zábradlí je pouze dvoumarkové, ve špatném technickém stavu.

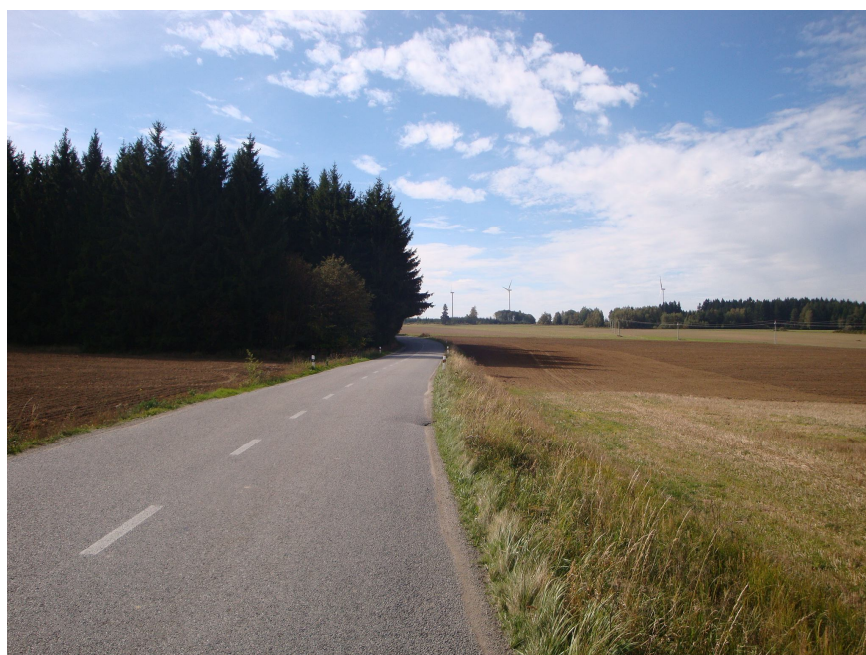
Obrázek č. 16: začátek analyzovaného úseku [17]

Silnice je dvoupruhová, v současné době v dobrém technickém stavu, povrch je tvořen živičnou vozovkou. V tomto kritickém místě se nachází nebezpečný směrový oblouk. Povrch je tvořen živičnou vozovkou a jízdní pruhy jsou rozděleny na začátku kritického úseku ve směru od Obce Otín na obec Pavlov přerušovanou čarou (V2a), kterou následně cca 50m před začátkem směrového oblouku střídá podélná čára souvislá (V1a). Po celé délce úseku zcela chybí vodící čára (V4). Ve směru od Obce Otín na obec Pavlov jsou po levé straně nebezpečně blízko vozovky vzrostlé stromy, přes které není vidět za levotočivý směrový oblouk. Na tento nebezpečný směrový oblouk není upozorněno žádným svislým dopravním značením ani v jednom směru.

- chybějící vodící proužky vodorovného dopravního značení (V4),
- velmi nevhodné šířkové uspořádání komunikace (nedostatečná nezpevněná krajnice),
- při zakreslení vodících proužků zřejmě nedostatečná šířka zpevněné krajnice,
- nedostatečná údržba zeleně z hlediska zachování průjezdního profilu a viditelnosti pomocného bezpečnostního zařízení (viz příloha č. 5),
- nevhodně osazené směrové sloupky,
- chybějící svislé dopravní značení upozorňující na nebezpečný směrový oblouk,
- nebezpečně blízko vozovky se nacházejí vzrostlé stromy.

- osazení svislé dopravní značky A1b (zatačka vlevo) před směrový oblouk ve směru na město Telč,
- osazení svislé dopravní značky A1a (zatačka vpravo) před směrový oblouk ve směru na obec Otín,
- doplnění vodících proužků vodorovného značení (V4),
- prořezání zeleně v průjezdním profilu a okolo bezpečnostního pomocného zařízení,
- obnova pomocného bezpečnostního zařízení na vzrostlé zeleni,
- údržba nezpevněné krajnice.

Obnovou vodorovného značení by mělo dojít ke zlepšení přehlednosti vedení trasy silnice zejména za zhoršených povětrnostních podmínek a tím ke zvýšení bezpečnosti provozu. Doplnění svislého dopravního značení A1a (zatačka vpravo) a A1b (zatačka vlevo) by mělo řidiče upozornit na nebezpečný směrový oblouk v dostatečném předstihu a ti by měli mít dostatečný čas přizpůsobit rychlost jízdy. Obnova pomocného bezpečnostního zařízení na vzrostlé zeleni řidiče upozorní na vyskytující se pevné překážky nebezpečně blízko vozovky. Zpevněná, ale i nezpevněná krajnice výrazně zvýší bezpečnost provozu zejména při vzájemném vyhýbání míjejících se vozidel nebo při předjíždění.

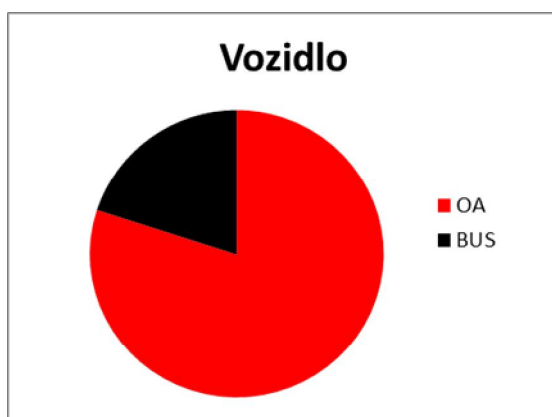
Graf č. 16: Druh vozidla

Datum	Vozidlo	Příčina	Následek	Ekon. ztráta
19.12.2007	BUS	Vyhýbání bez dostatečné boční vůle	Bez zranění	15 000
24.7.2010	OA	Nepřízpůsobení dopravně technickému stavu vozovky	Lehké zranění	418 000
16.10.2010	OA	Nepřízpůsobení dopravně technickému stavu vozovky	Lehké zranění	1 239 000
16.9.2007	OA	Nezaviněná řidičem (lesní zvěř)	Bez zranění	10 000
15.9.2008	OA	Nepřízpůsobení dopravně technickému stavu vozovky	Lehké zranění	518 000
Celková ekonomická ztráta za sledované období [Kč]				2 200 000
