Děkanský chrám Nanebevzetí Panny Marie – národní kulturní památka

Zhodnocení stavu,závady a stupně ohrožení

Zhodnocení stavu, závady a stupně ohrožení chrámu.

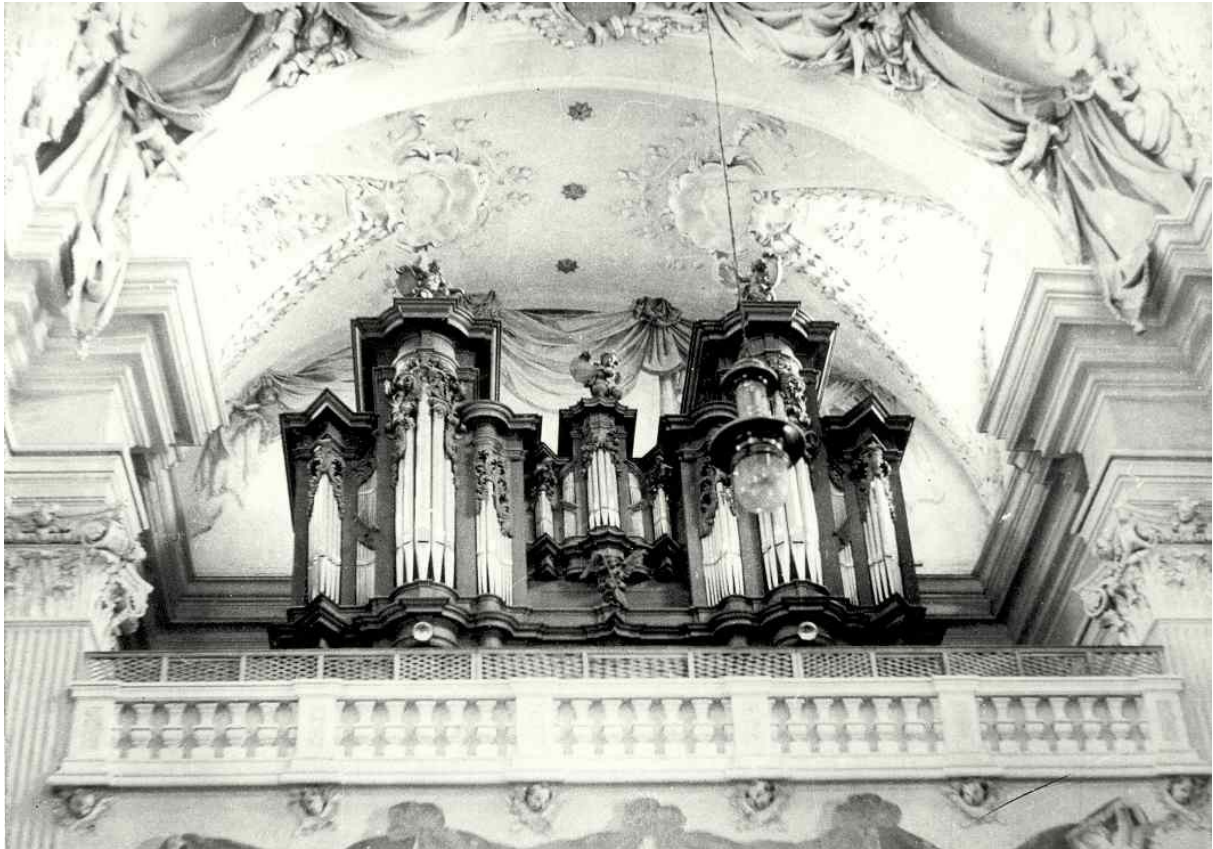
Obr.2 Sieberovy varhany

1708 – nákladem 1950 zl., krytých z odkazu děkana V. V. Čapka, zhotovil varhanář Jan David Sieber pro děkanský chrám v Polné unikátní varhany (jeho největší dochovaný nástroj v českých zemích). (Obr.2)

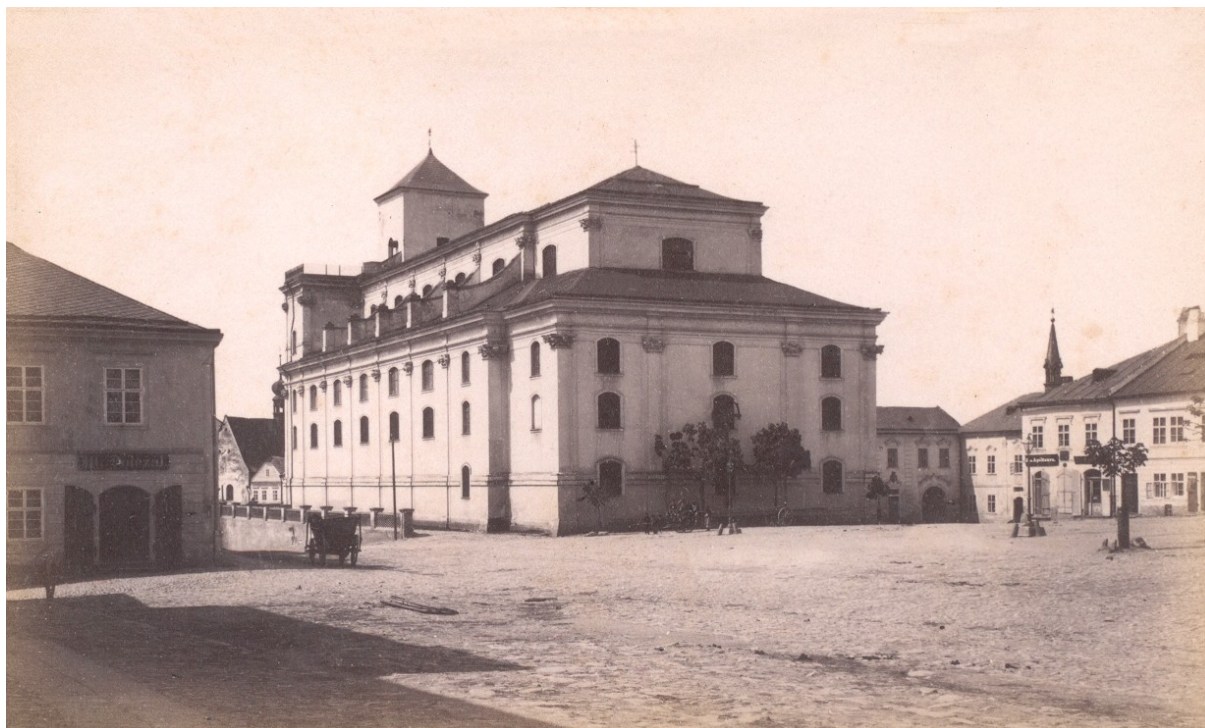
Obr.4 Chrám bez věže 1885

1883 – 6. června odpoledne uhořel do provizorně zastřešeného zbytku věže hlavního kostela blesk. Z věže srazil kusy střechy až na děkanské chlévy a z několika postranních oltářů rána smetla zlaté ozdoby.

Toho roku se opět opravovalo v kostele; opravu podstoupila střecha, dále klenutí a okna na chodbách. Kaplan František Sahan zakoupil z darů kostelu nový velký lustr v ceně 300 zl.(Obr.4)

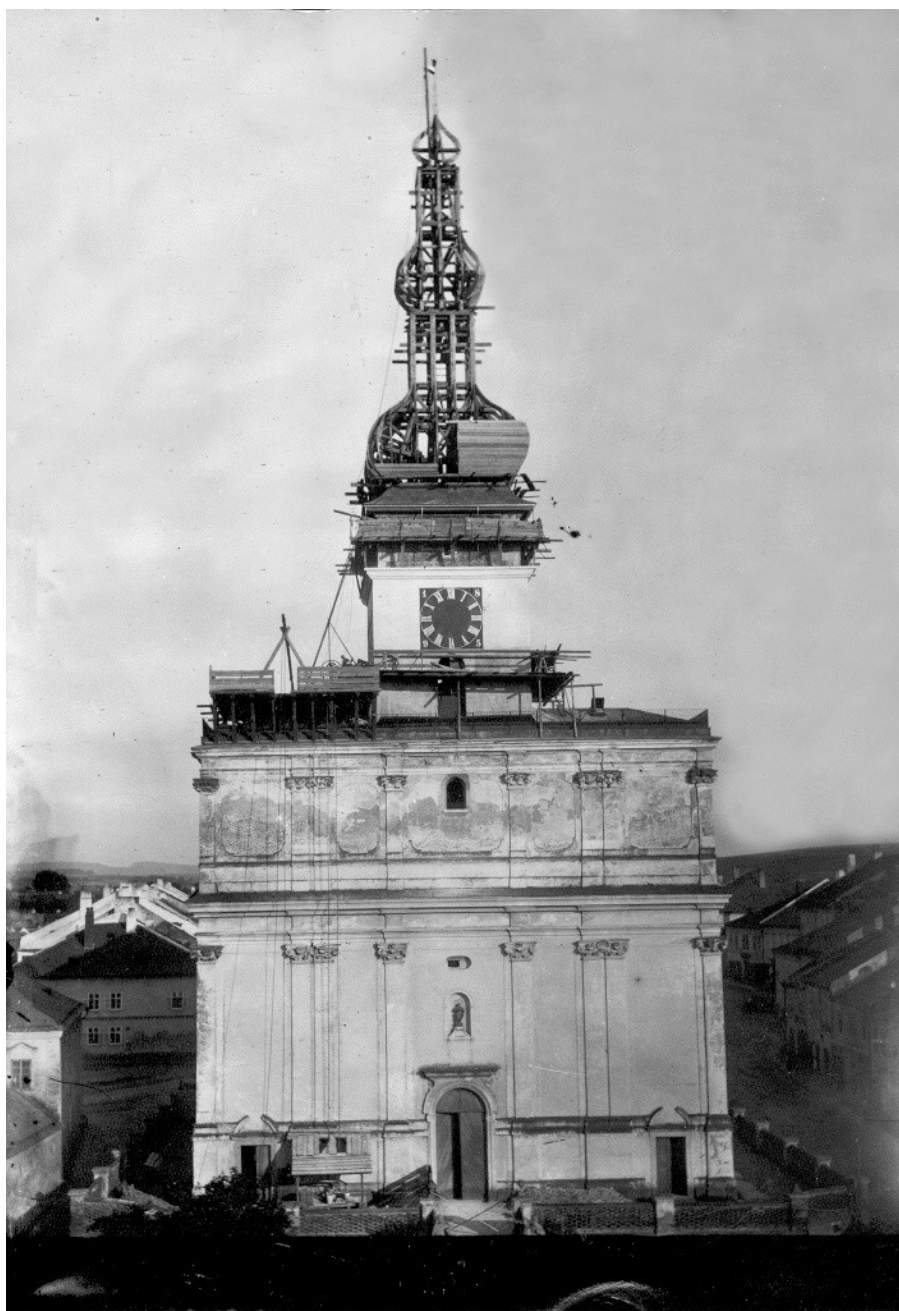
Obr.5 Stavba věže 1894

Dne 18. července se v chrámu konaly slavné služby Boží a hned nato započala stavba.(Obr.5)

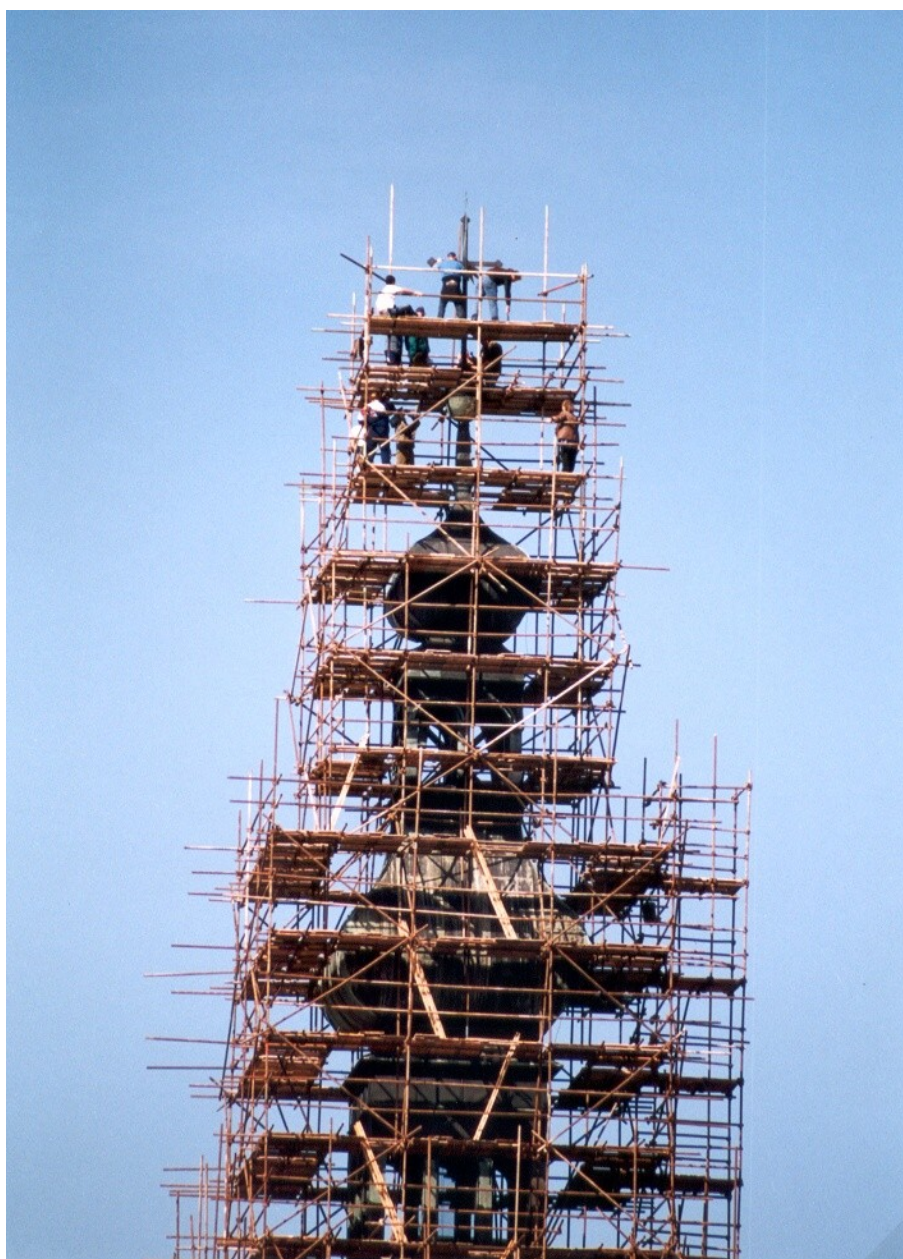
Obr.8 Oprava věže 2001

Práce započaly stavbou lešení okolo věže chrámu. V prvních měsících byla provedena oprava trámů a výměna poškozených částí plechové krytiny. (Obr.8)

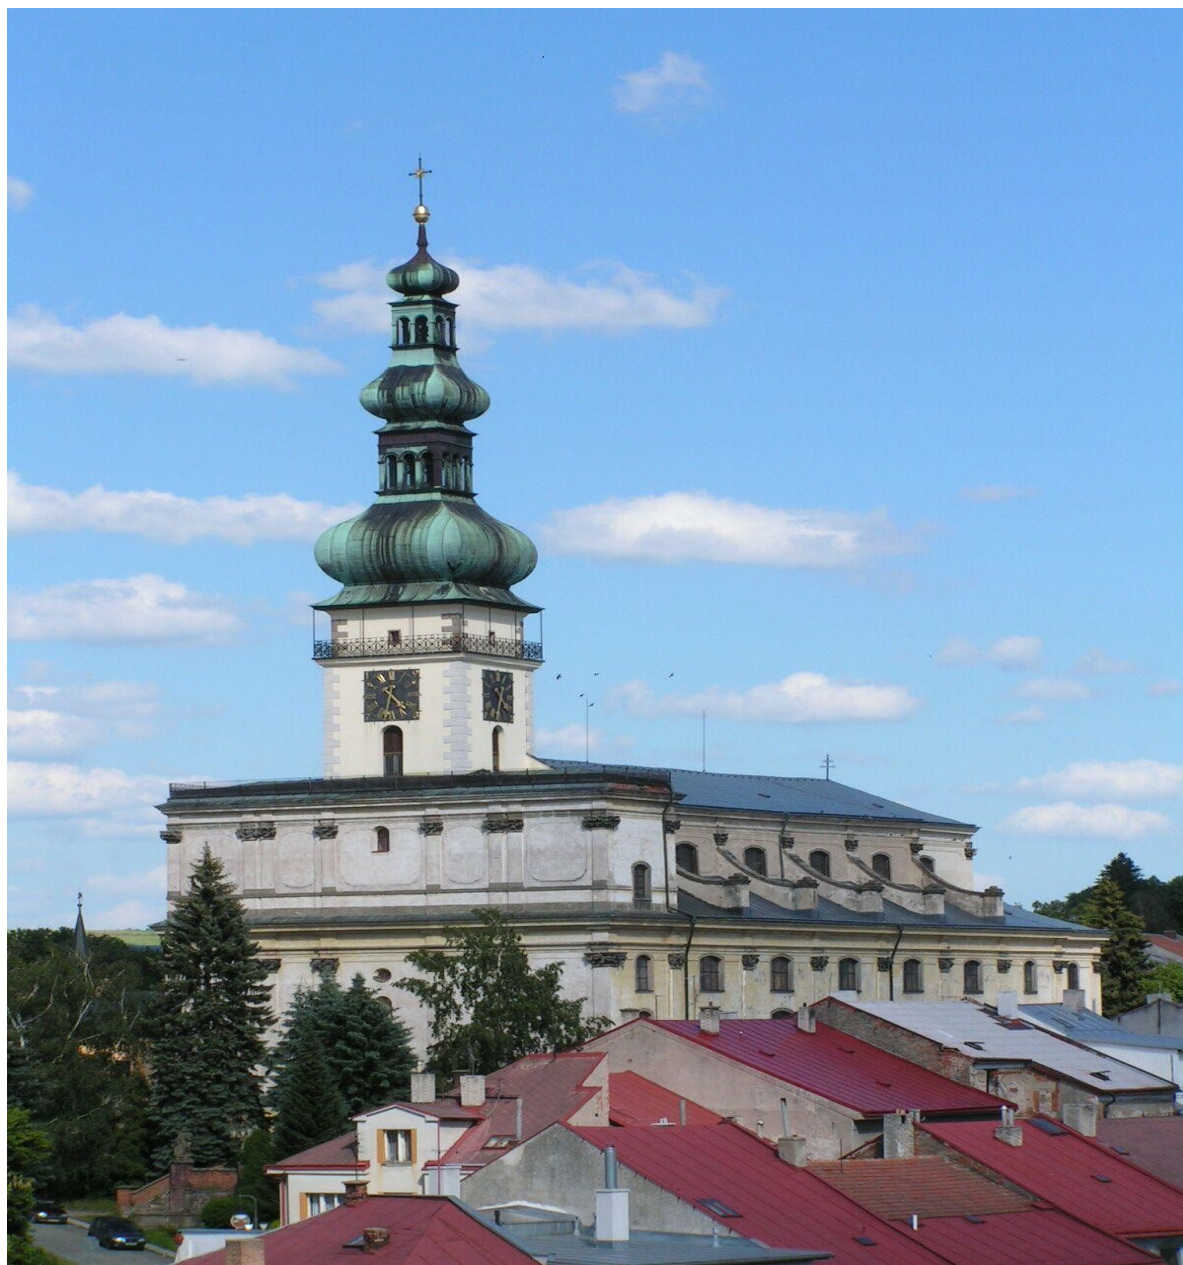
Obr.9 Chrám Nanebevzetí Panny Marie v Polné, foro z roku 2000

Polenský hlavní kostel měří na délku 63,53 m, na šířku 26,54 m a sahá do výšky 22,12 m. Věž je vysoká 63,5 m. Valená klenba s lunetami hlavní lodi apresbytáře je velmi bohatě zdobena jak ornamentálně, tak i figurálně – akanty, listovci, kartušemi, záclonami a oblaky, výzdobu tvoří též andílci a znaky. Strop zdobí nádherná sestava jemných štuk. Stěny a postranní lodi jsou vyzdobeny kanelovanými pilíři, korintskými hlavicemi, členitými římsami a balustrádami. Nad oběma bočními loděmi se nachází empory zaklenuté hřebínkovou klenbou. Součástí obou bočních lodí je celkem 10 oltářních kaplí, které jsou po obou stranách sklenuty pruskými plackami s pásy. (Obr.10)

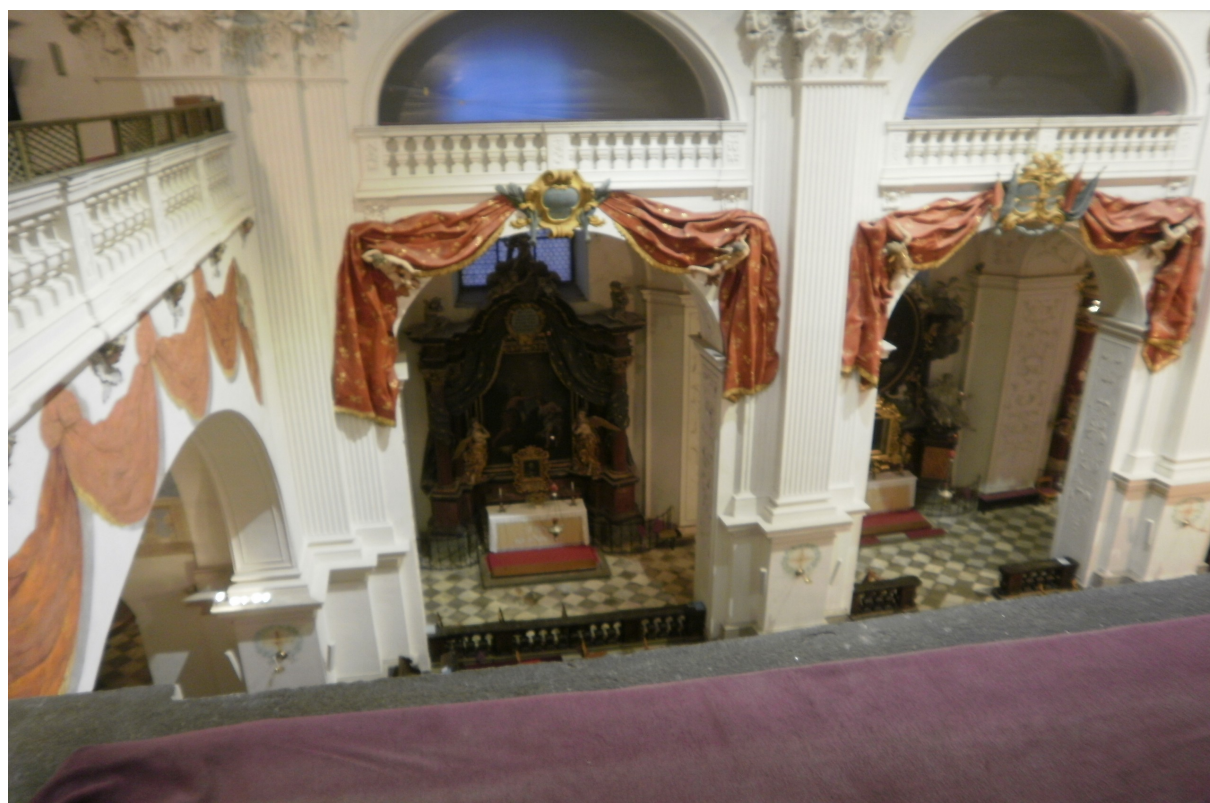
Obr.11 Křestní kaple po opravě vlevo dole na obrázku 2011

obdivovaného nástroje. Aby se mohlo přikročit k jejich restaurování, bylo požádáno Ministerstvo kultury o jejich zapsání do seznamu kulturních památek, což také roku 2001 učinilo. Dále se sestavila komise pro odborný dohled nad restaurováním varhan. Za restaurátora byl vybrán Mgr. Rudolf Valenta z Prahy – Zbraslavi a jako obnovitel skříně varhan byla vybrána pražská firma Brandl, spol. s r. o.,) pod vedením akademické malířky RNDr. Mileny Nečástkové. Roku 2002 byly varhany rozebrány a odvezeny do ateliérů. Po dokončení restaurování a zkompletování byly varhany dne 28. května 2004 vysvěceny královéhradeckým biskupem Mons. Dominikem Dukou. Dnes jsou varhany umístěny v nově zřízené křestní kapli v severní lodi kostela.¹(Obr.11)

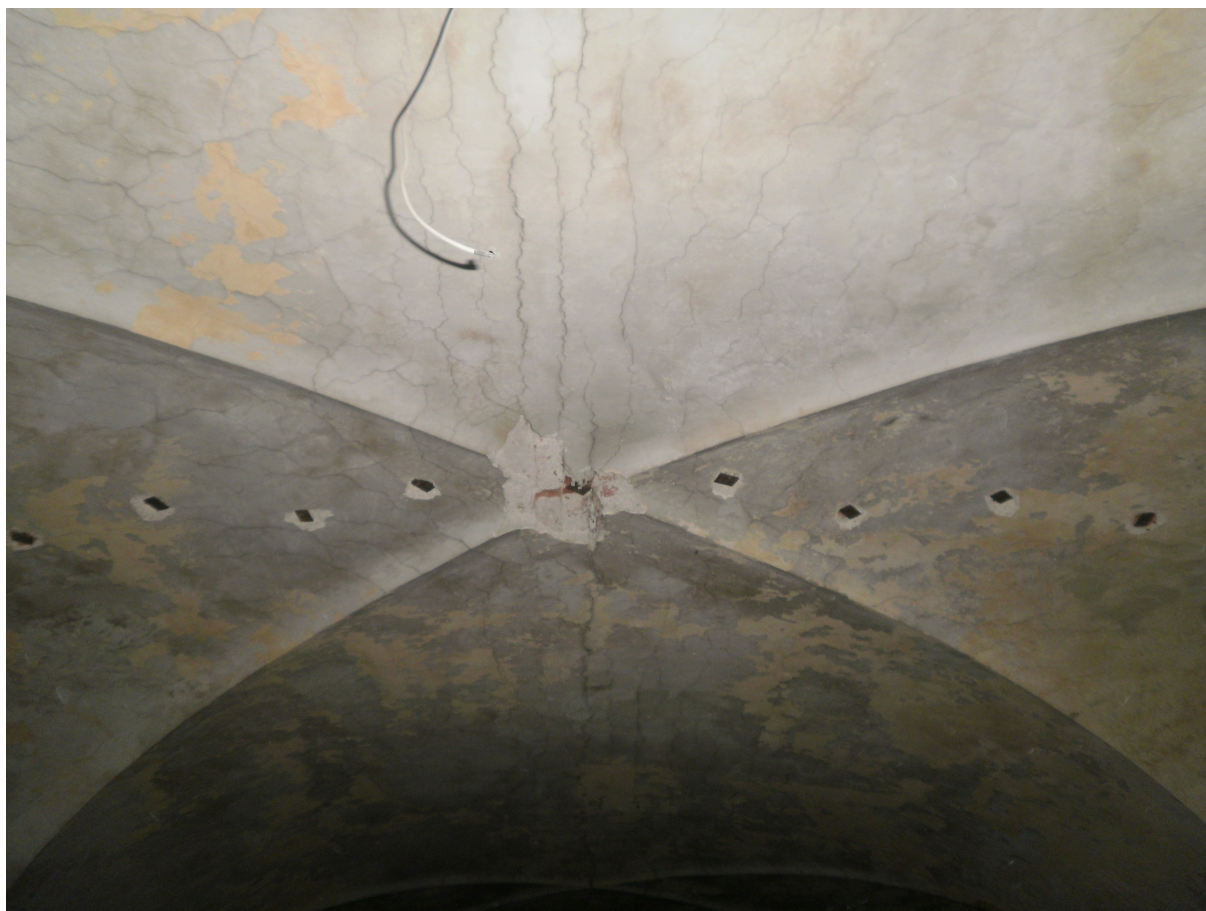
Obr.12 Praskliny v klenbě, navrtné otvory na zavěšení klenby, pohled spodní z roku 2011

Trhliny v klenbách sakristie. Trhliny jsou ve vrcholech klenby v celé její délce a jsou prosedlé. Směrem k horním patřům se trhliny v klenbách zhoršují. (Obr. 12)

Zde je nutno opravu provádět zavěšením klenby a vyztužením obvodového zdiva železobetonovými věnci, proti dalšímu rozevírání. Samozřejmě statické zdivo neprospívá, ani komunikace, která lemují kostel. Těžké nákladní auta způsobují vibrace, které se přenášejí do svislých konstrukcí a tím dochází k její destrukci. Čím jsou klenby umístěny výše, tím vznikají trhliny větší. Dříve se samozřejmě ztužovacích věnců v obvodových nosných zdech nepoužívalo. (Obr. 13)

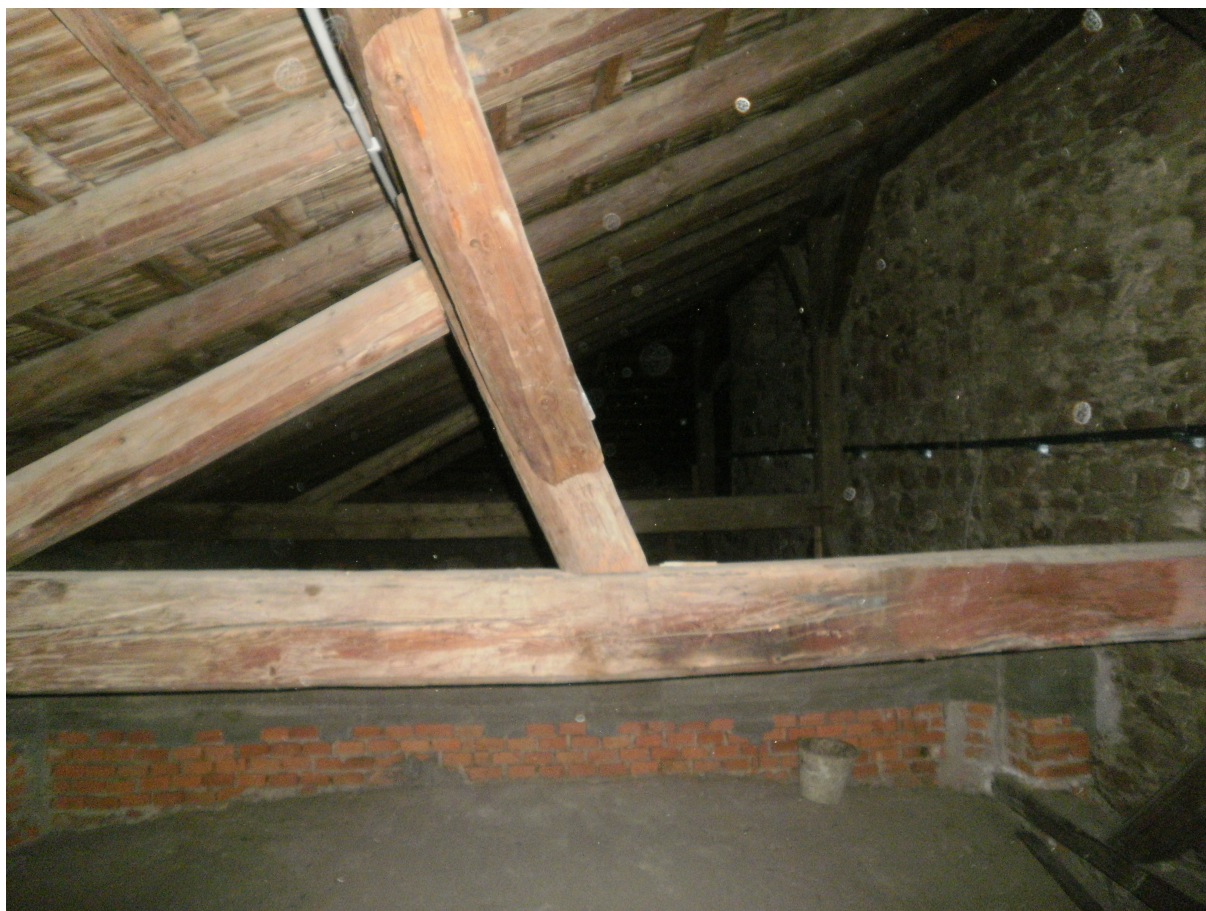
Obr.14 Nepůvodní krov nad sakristií s prohnutím trámu způsobeného předešlým nadměrným zatížením blidlicovou krytinou, foto z roku 2011

Krov je částečně porušený a je nepůvodní, vybudovaný po požáru 1863. Plné vazby nepřiměřeně zatěžují spodní část stavby a některé spoje jsou již nefunkční. Krov byl na lehkou krytinu - sekaný šindel naddimenzován, ale na začátku století byla na krov položena těžká břidlicová krytina, která nadměrně zatížila celou konstrukci, což působilo negativně na statiku stavby. V roce 1967 byla břidlice nahrazena plechem. To bylo z jedné strany stran odlehčení konstrukce, nicméně se tímto krov uzavřel proti přístupu vzduchu a nemohla odvětrávat vlhkost vniklá v předešlé krytině. Tímto došlo k rozšíření plísní a hniloby do dřevěné konstrukce krovu. Samozřejmě v době totality pracovali řemeslníci způsobem každému známým. Po odstranění břidlicové krytiny zanechali řemeslníci zbytky sutě a krytiny nerovnoměrně rozložené na klenbách kostela. Odhadem činí toto zbytečné zatížení cca 1000 kg na metr čtvereční stavby. (Obr.14)

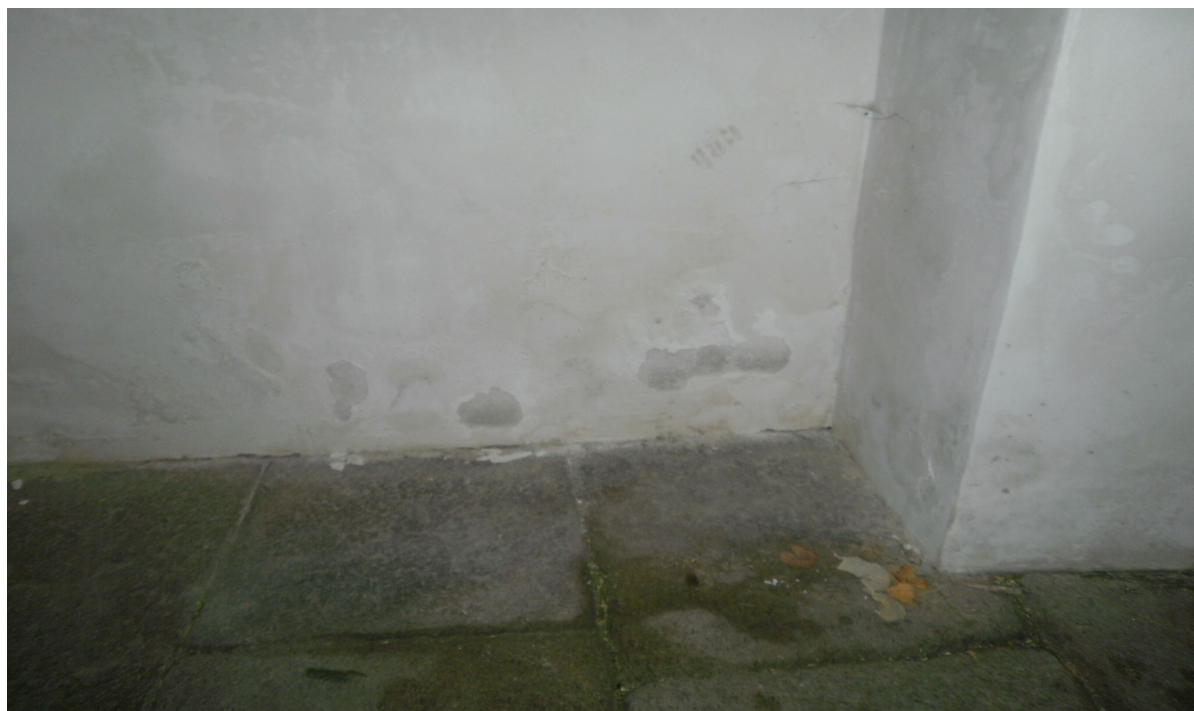
Obr.15 Vzlínající vlhkost u západního vchodu do kostela 2011

Vzlínáním zemní vlhkosti a působením solí dochází k opadávání omítek a zdiva v interiéru a exteriéru stavby. Díky umístění stavby v horní části svahu a svažující se terén v okolí stavby, není narušení vlhkostí tak značné.(Obr.15)⁴

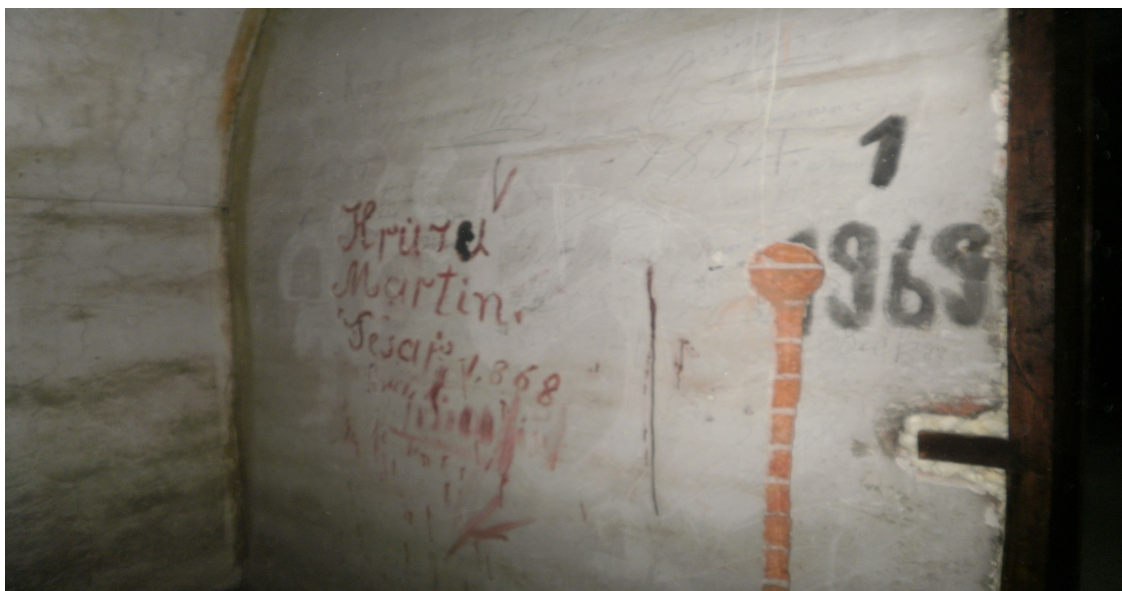
Obr.16 Nápis z roku 1868 od tesaře Martina Hrůzy - patro nad sakristií, foto z roku 2011

Malby jsou silně uvolněné a zpráškovatělé. Okrové barvy opadaly již v desítkách procent. Původní malba je pod přemalbou dochována v restaurovatelném stavu. Podkladové omítky jsou v dobrém stavu. Trhliny neohrožují stabilitu výmalby. Na kostele se najde i nástěnná signatura, která vznikla během času. Nicméně její zachování nám i nyní ukazuje běh dějin. (Obr.16,17)

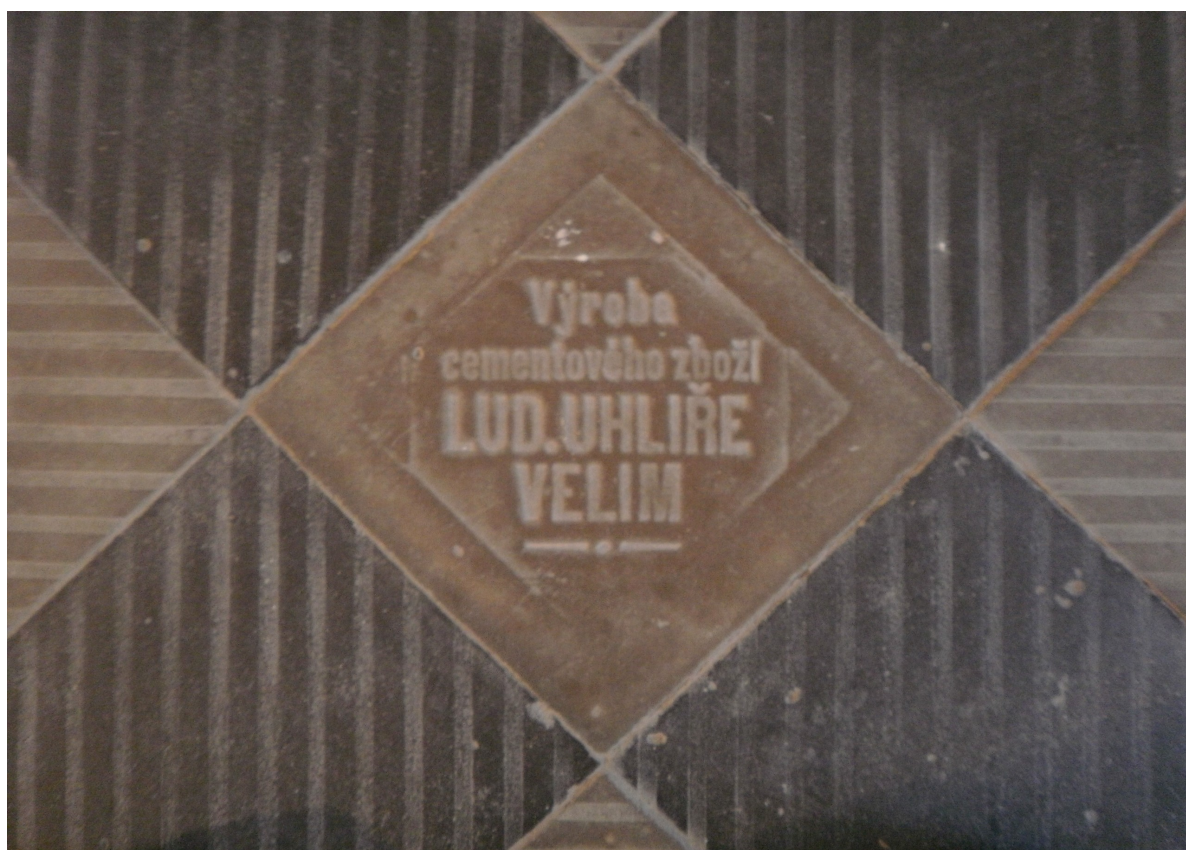
Obr.18 Cementová dlažba v bočních ambitech se signaturou výrobce, foto z roku 2011

Stav kamenné dlažby není jednotný. Nejhorší je v obou bočních lodích. Jednak jsou to místa s největší průchodností a je zřejmé, že kvalita některých dlaždic byla pochybná již na počátku. Zároveň některé desky jsou z jiného materiálu. Jak jsem již dříve uvedl, na dlažbu bylo použito i materiálu ještě ze starého kostela, místy je použit i cementový materiál. Nicméně stojí za povšimnutí kvalita dlažby na bočních ambitech. Je to cementová dlažba, která stále dobře vypadá a plní stoprocentně svojí funkci. (Obr. 18)

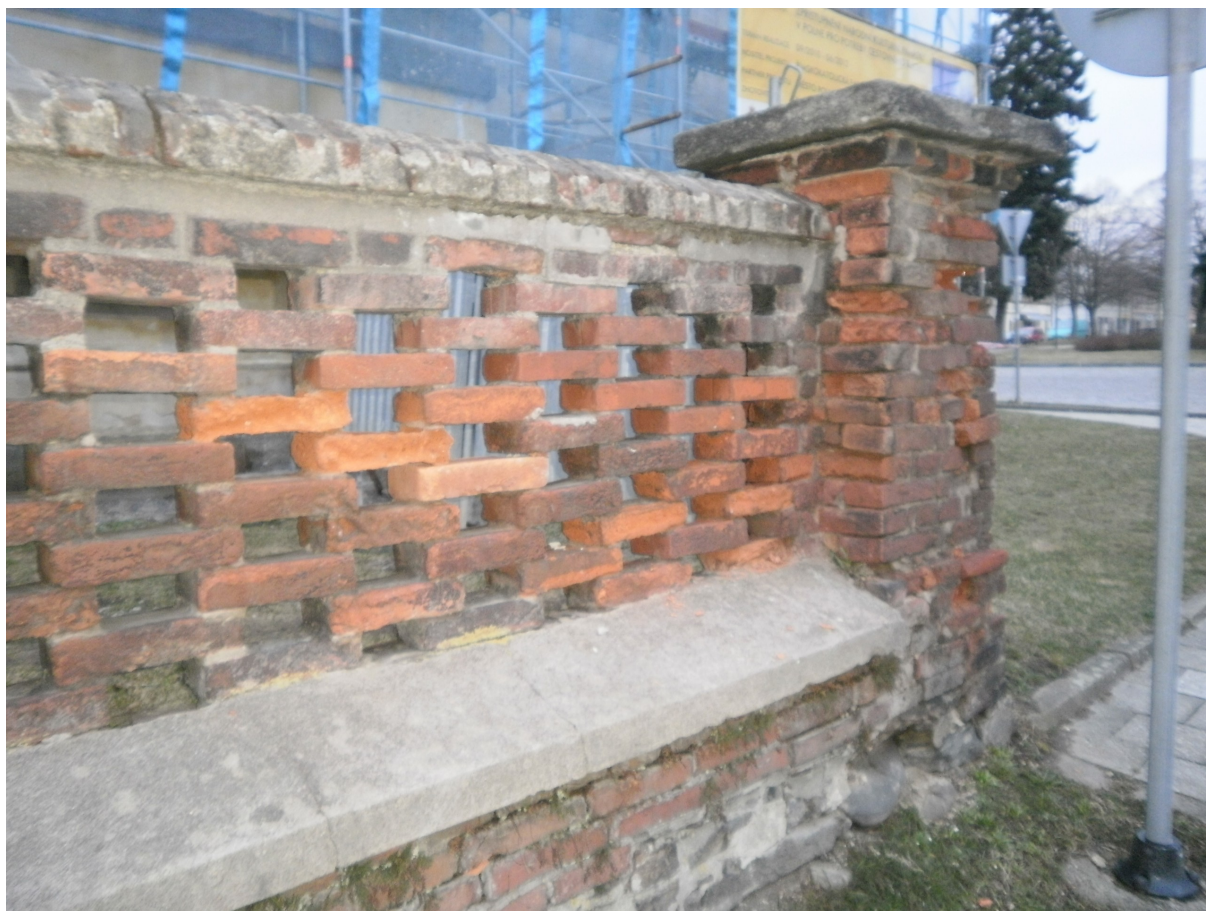
Obr.19 Narušené zdivo lemující kostel.

Obvodová zeď z režného cihelného zdiva je značně narušena. Kamenná terasa pod obvodní zdí je místy narušena vztlínající vlhkostí. V trávníku kolem kostela lze najít zbytky staré cesty z kočičích hlav. Nástup do kostela z kamenných ploten je částečně narušen. (Obr. 19)
