Vypracoval Jiří Anders	Vedoucí Ing. Jitka Čechová	
Pastviny - Změna užívání rekreačního objektu		FORMÁT 6x44
Krov		DATUM Duben 2015
		STUPEŇ
		Č. ZAKÁZKY
		MĚŘÍTKO 1:50
		Č. VÝKRESU 4

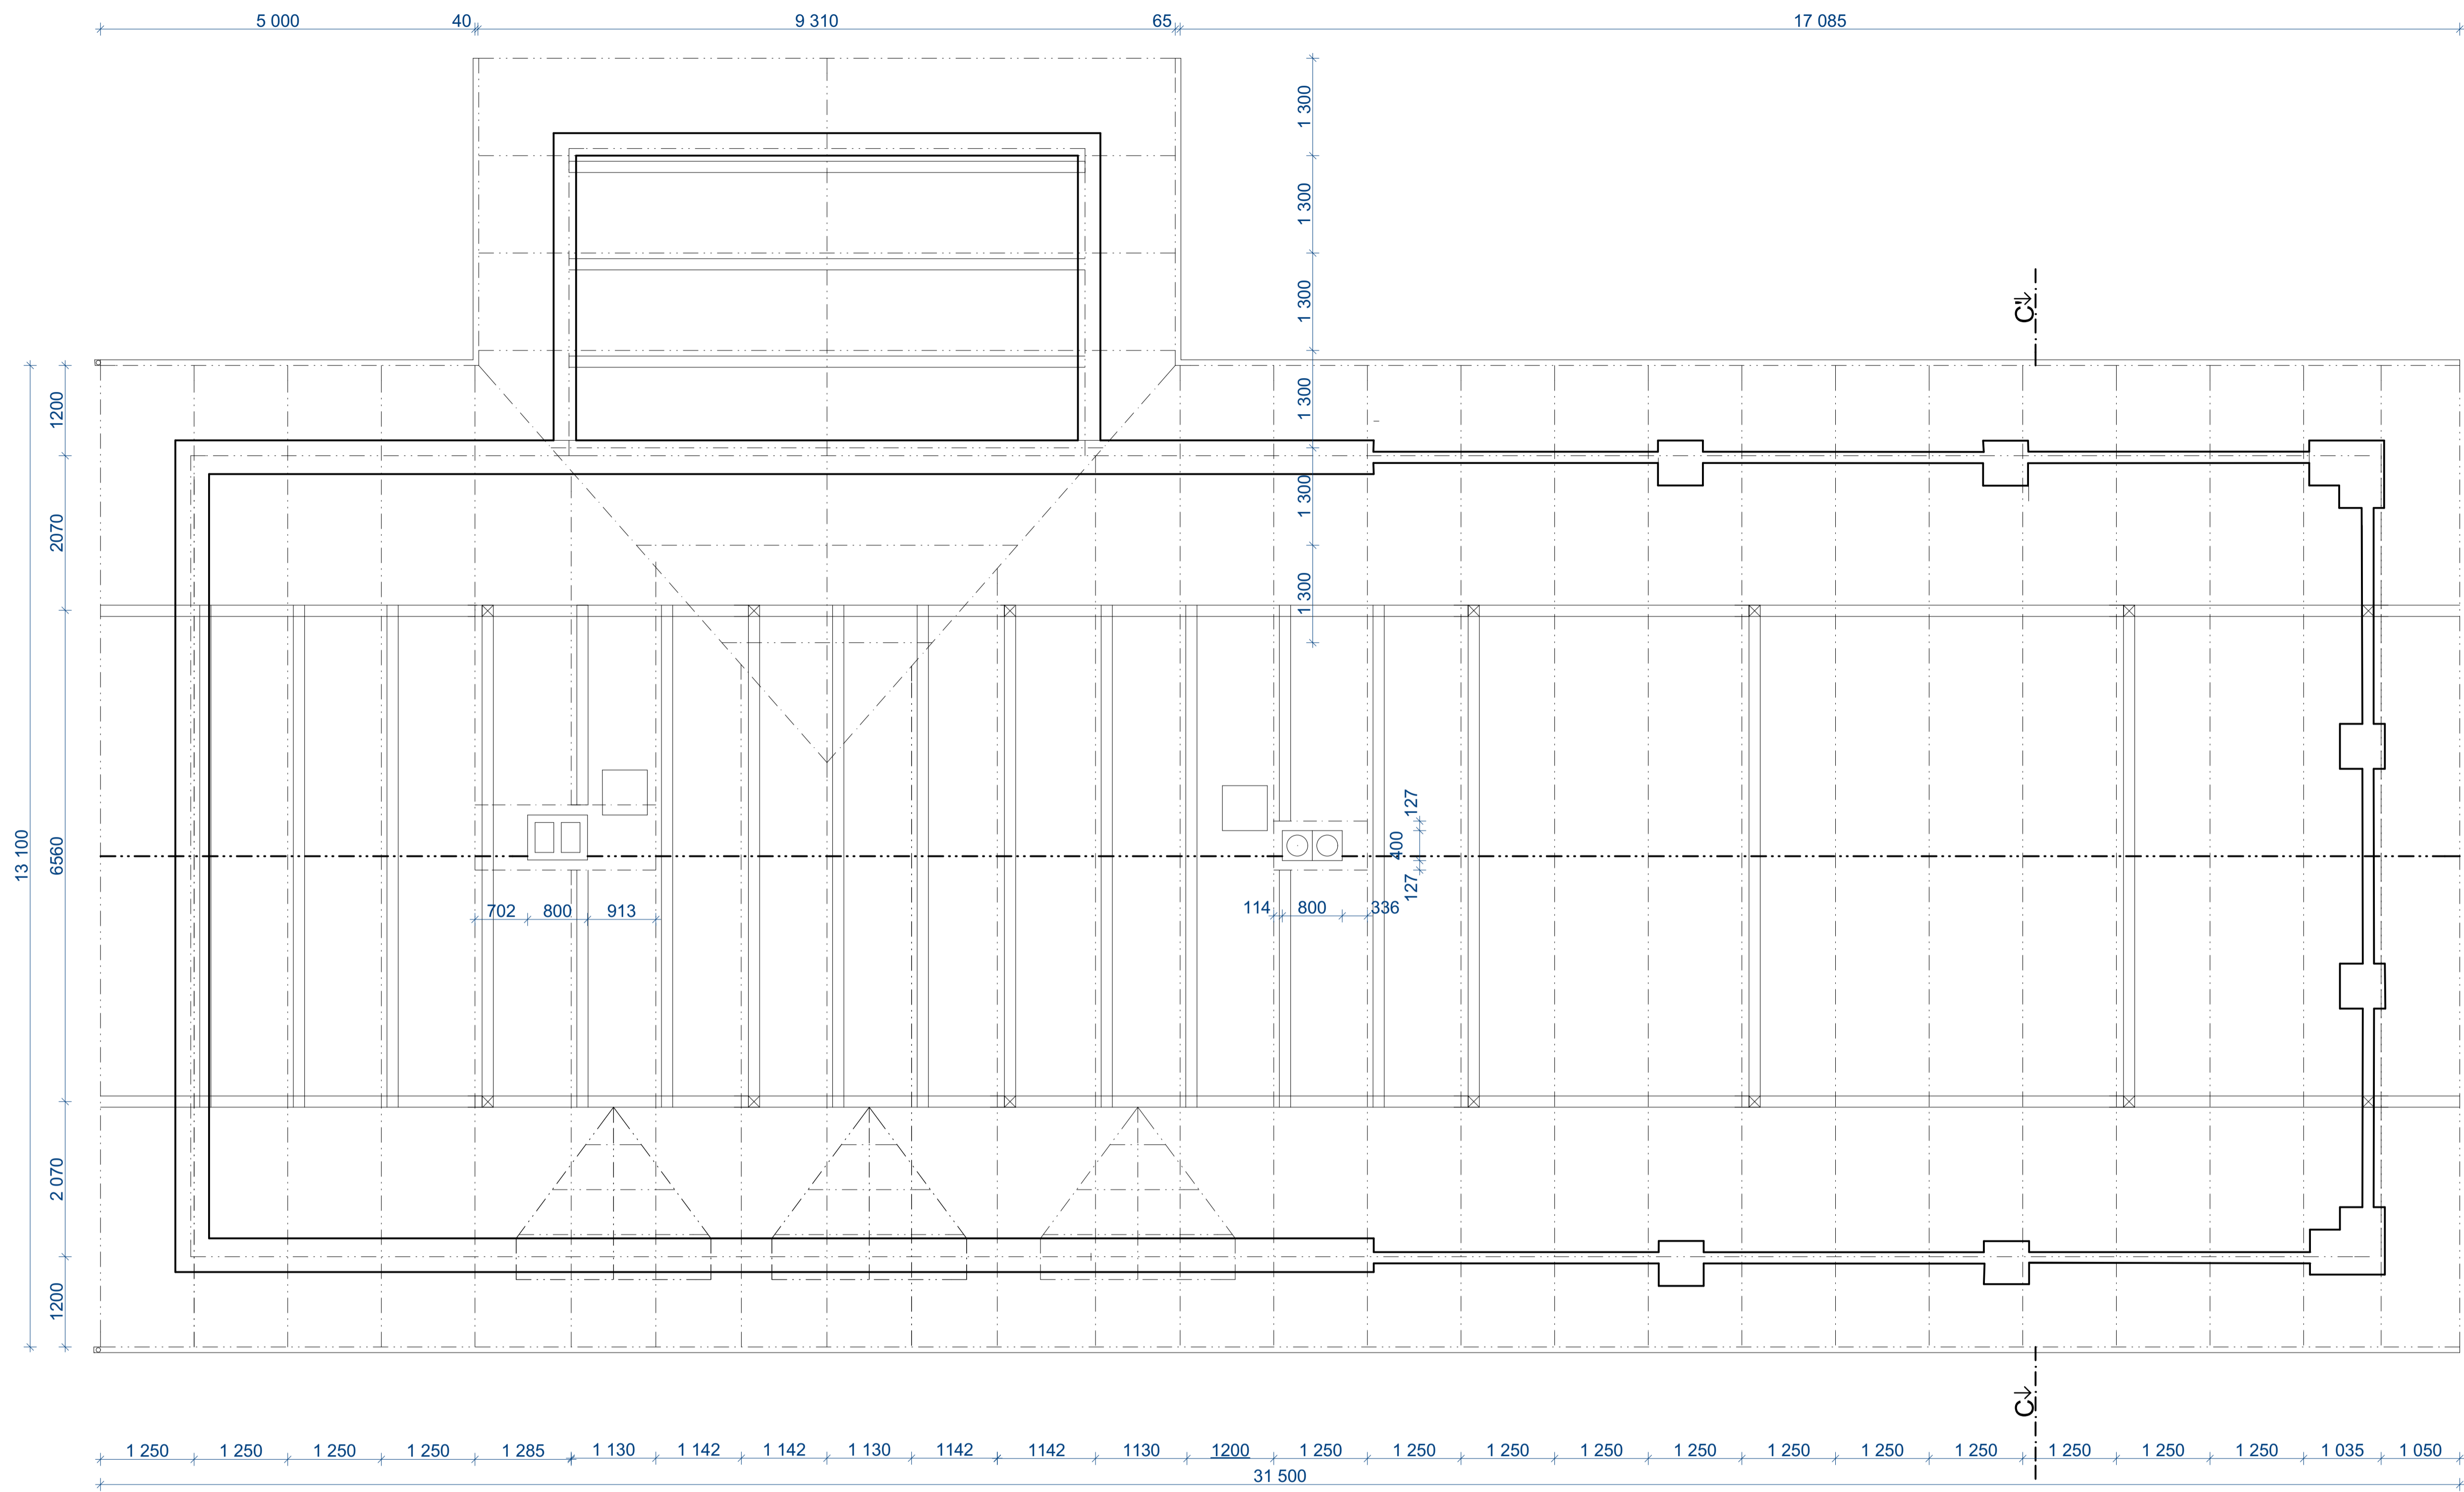
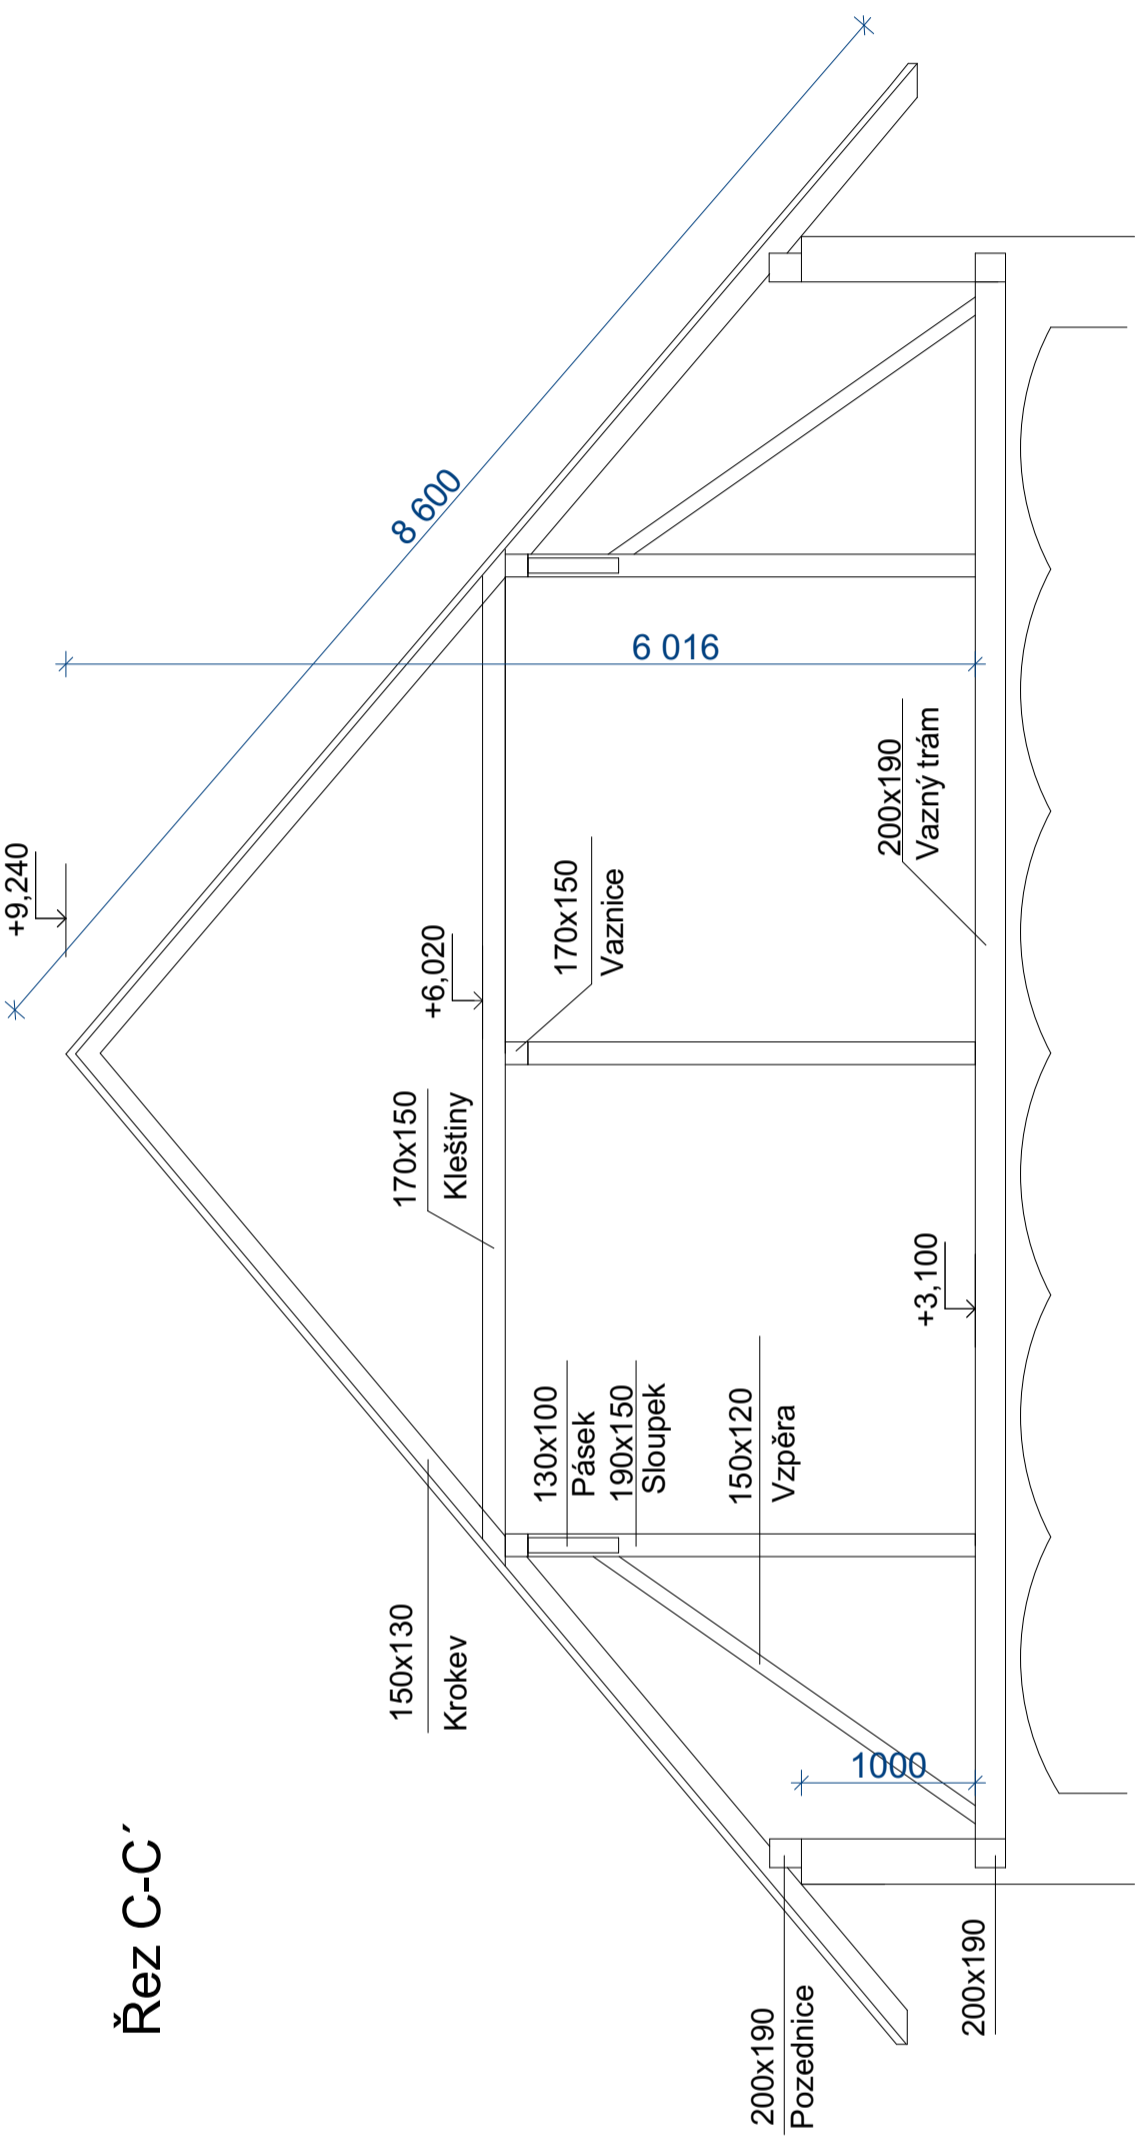
- Krov se stojatou stolicí
- krov je původní a nijak poškozen
 - řezivo je smrkové
 - viditelné řezivo je hoblované
 - Sloupky a paseky jsou z polohraného řeziva tzv. polštář
 - spoje jsou tesařské
 - i když krov je v dobrém stavu, doporučil bych preventivně opatřit nátěrem proti plísním, hnilobě a hmyzu
