Diplomová práce

Diagnostika vozidla Passat B6

Práce na téma diagnostika vozu Volkswagen Passat B6 z roku 2006 s motorem 2.0 TDI o výkonu 103 kW. Tato práce se zaměřuje na diagnostiku elektronických komponent a mechanických součástí vozidla a následné porovnání předepsaných hodnot s naměřenými.

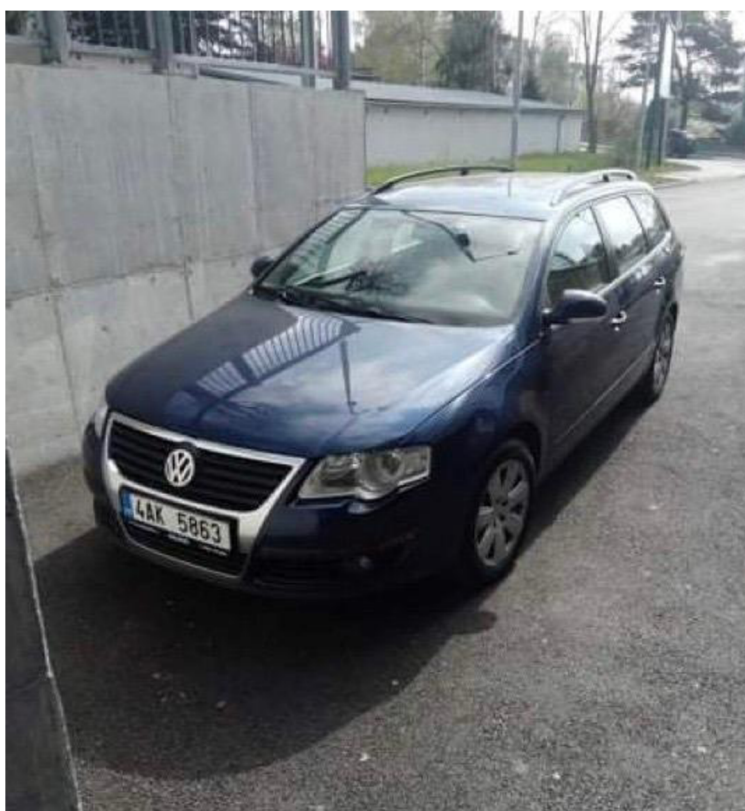
Obrázek 1.1: Diagnostikované vozidlo

Vozidlo, které budu v této práci diagnostikovat (viz obrázek 1.1), patří se svým rokem výroby 2005 k jednomu z prvních modelů této generace. S motorem 2.0L TDI o výkonu 103 KW se jedná o jednu z výkonnějších naftových verzí vozu. Přesto že se nejedná o vůz s maximální možnou konfigurací, byl tento vůz vybaven autorádiem s navigací, elektrickým stahováním oken nebo klimatizací (Donea, 2020).

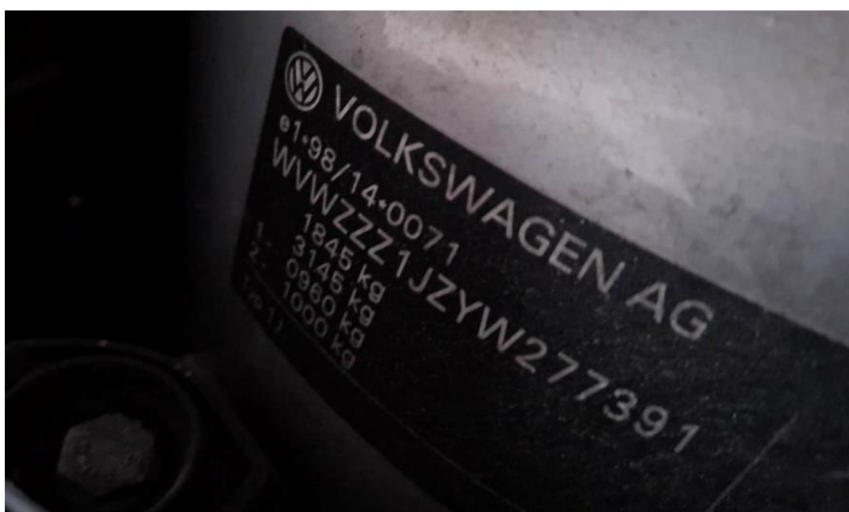
Obrázek 1.3: Výrobní štítek vozidla

VIN kód můžeme najít na několika místech v automobilu. Nejsnadněji přístupné místo je za čelním oknem (viz obrázek 1.2), nejčastěji v levém dolním rohu (na straně řidiče). Dále ho můžeme najít vyražený do karoserie, na štítku vozidla (viz obrázek 1.3) nebo na nalepovacím štítku v zavazadlovém prostoru nebo na sloupku dveří. Ražení se obvykle provádí předformovanými raznicemi až po lakování karoserie a kód začíná i končí specifickým znakem, kterým může být například hvězdička (Volkswagen) anebo kosočtverec (Renault). Tím se výrobce snaží co nejvíce ztížit padělání tohoto kódu (Fau, 2016).

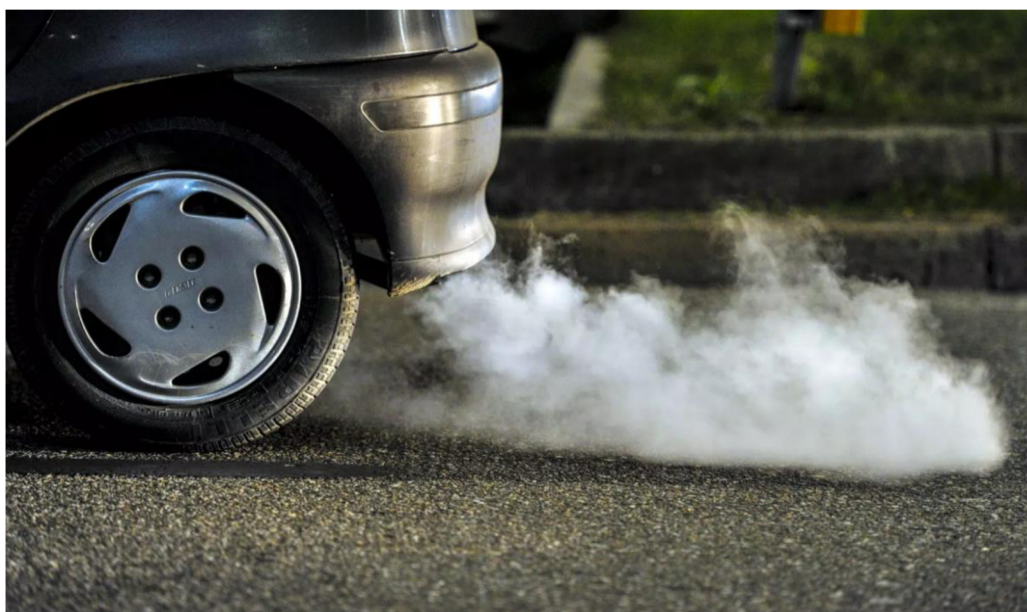
Obrázek 1.6: Kouř z výfuku

- Černý kouř značí nedokonalé spalování. Většinou se jedná pouze o banální závadu, kterou může být například nefunkční čidlo plnicího tlaku nebo snímač množství nasávaného vzduchu
- Bílý kouř nemusí za jistých okolností znamenat problém. Za snížených teplot bývá tento jev zcela normální. Pokud se však objeví bílý kouř i při vyšších teplotách, znamená to ve většině případů to, že se do motoru dostává chladicí kapalina, což může být způsobeno poškozením těsnění pod hlavou motoru. (viz obrázek 1.6)
- Modrý kouř nám říká, že do spalovacího prostoru se dostává motorový olej. Většinou z důvodu špatně těsnících pístních kroužků nebo prosakujícího těsnění ventilů. V případě, že je motor vybaven turbodmychadlem, může jít také o netěsnící hřídel turbodmychadla (garaz.cz, 2018).

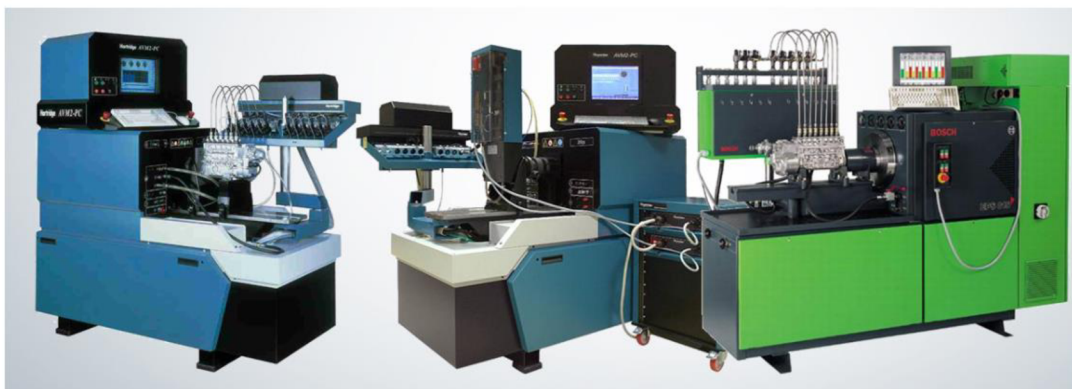
Obrázek 1.8: Zkušební stanice vstřikovačů

Pro paralelní diagnostiku můžeme použít velké množství přístrojů. K základním přístrojům, které si může každý pořídit patří multimetr nebo teploměr a tester tlaku pneumatik. Dále sem patří zařízení, které najdeme ve většině servisů jako je například úchylkoměr, refraktometr, zařízení pro měření geometrie kol a stacionární vyvažovačka kol. Některé zařízení se však nachází pouze ve specializovaných provozovnách. Zde nalezneme například zkušební stanici vstřikovačů (viz obrázek 1.8) nebo dynamometr pro měření výkonu vozu (Vlk, 2006).

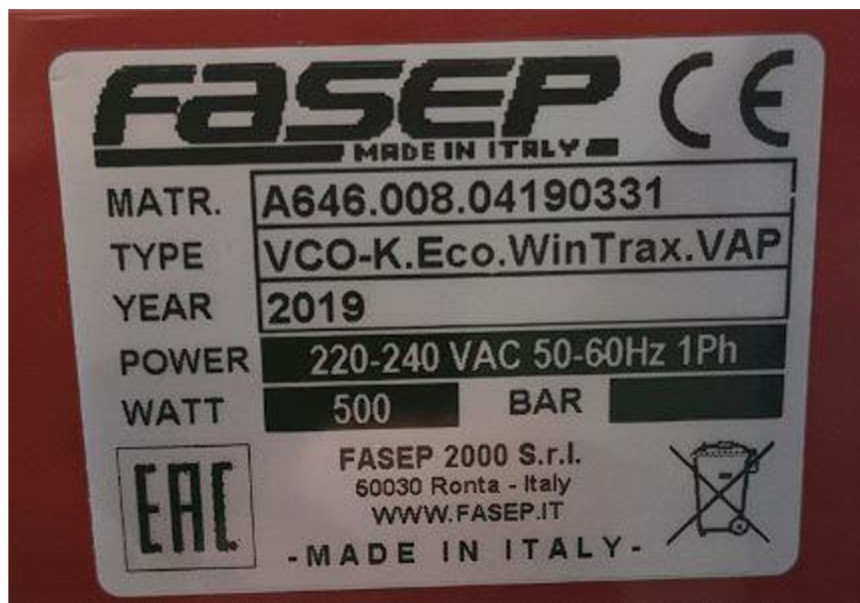
Obrázek 3.2: Parametry přístroje

Správnost geometrie náprav budou kontrolovat pomocí laserové geometrie (viz obrázek 3.2). U tohoto vozidla je možné seřídit prvky geometrie na přední i zadní nápravě. Správnost hodnot bude tedy ověřena a v případě nepřesného seřízení dojde k úpravě.

geometrie a je vybaven pohyblivými deskami v přední a zadní části. Nejprve je nutné upravit polohu volantu. Pomocí vodováhy ho nastavíme do vodorovné polohy a poté zajistíme pomocí speciálního přípravku. Následně namontujeme na vozidlo laserové senzory a odjistíme pohyblivé desky. V počítači následně nastavíme údaje o vozidle. Správné hodnoty jsou v programu již předvyplněné a stačí pouze upravit rozměr kol.

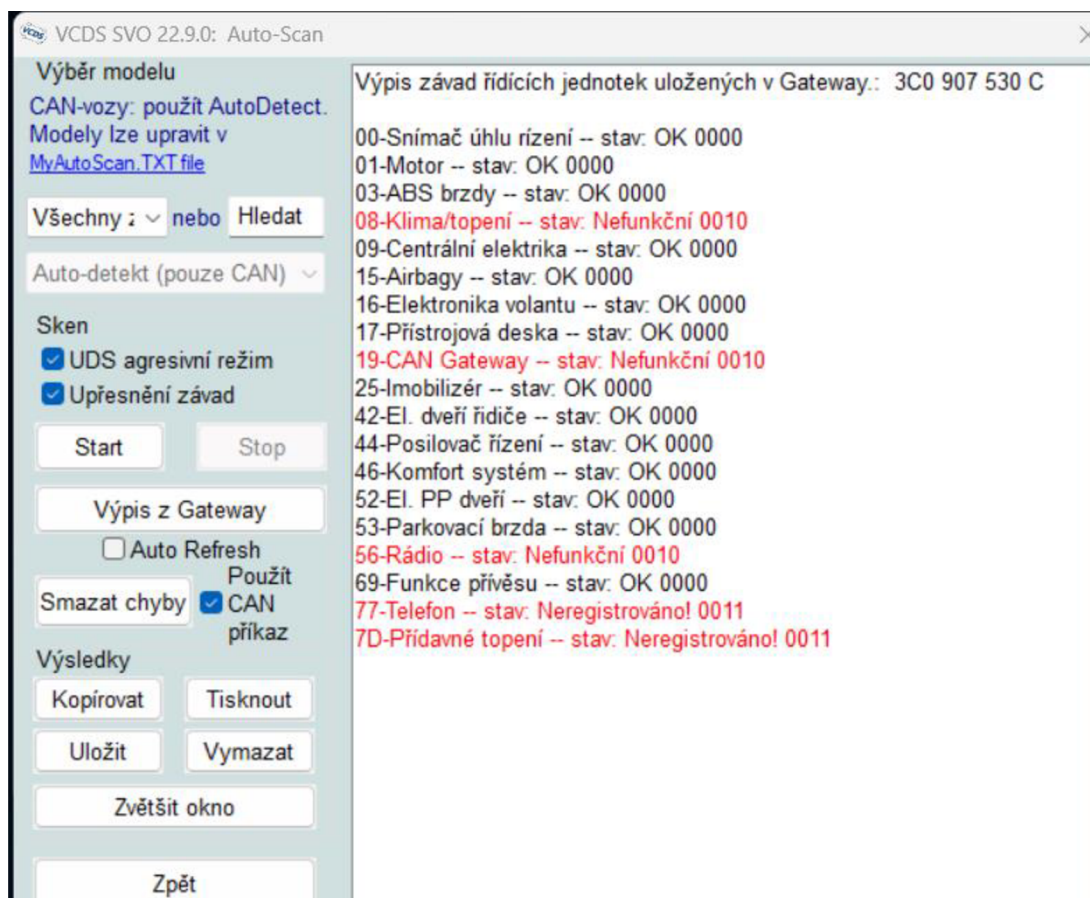
Obrázek 4.1: Výpis závad

tak kontrolovat každou řídicí jednotku zvlášť. V pamětech závad jednotlivých jednotek se objevuje několik chyb (viz obrázek 4.1).

Chyba v řídicí jednotce přídavného topení poukazuje na nepřítomnost tohoto systému. Nepodařilo se mi zjistit z jakého důvodu se tato chyba ukazuje. V řídicí jednotce přídavné topení nakódované není. Tato chyba nemá na funkčnost a bezproblémové provozování vozidla žádný vliv.

Z důvodu namontování neoriginálního rádia se zde zobrazuje chyba i v této jednotce. Ještě jsem se nesetkal s neoriginálním rádiem, které by diagnostiku podporovalo. Vše tedy funguje jak má, pouze se rozsvítí chyba.

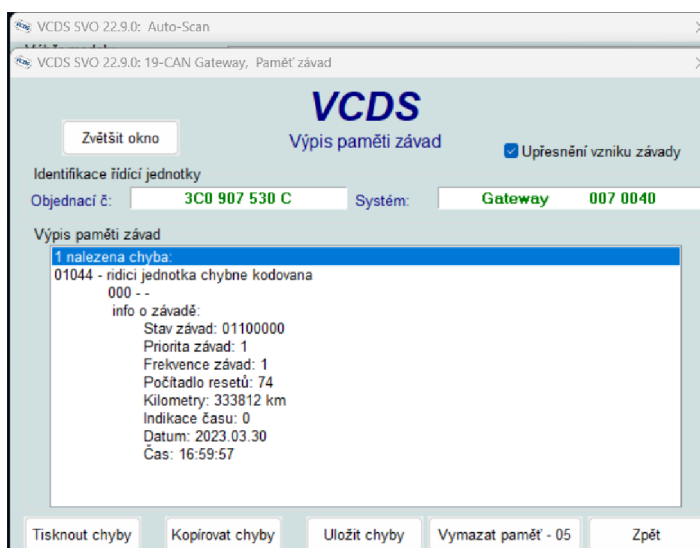
Obrázek 4.2: Závada Gateway

V řídicí jednotce CAN Gateway se nachází chyba, která upozorňuje na špatné kódování této jednotky. Pravděpodobně se tento problém týká nesprávně kódovaného přídatného topení a nepodařilo se mi ho vyřešit (viz obrázek 4.2)

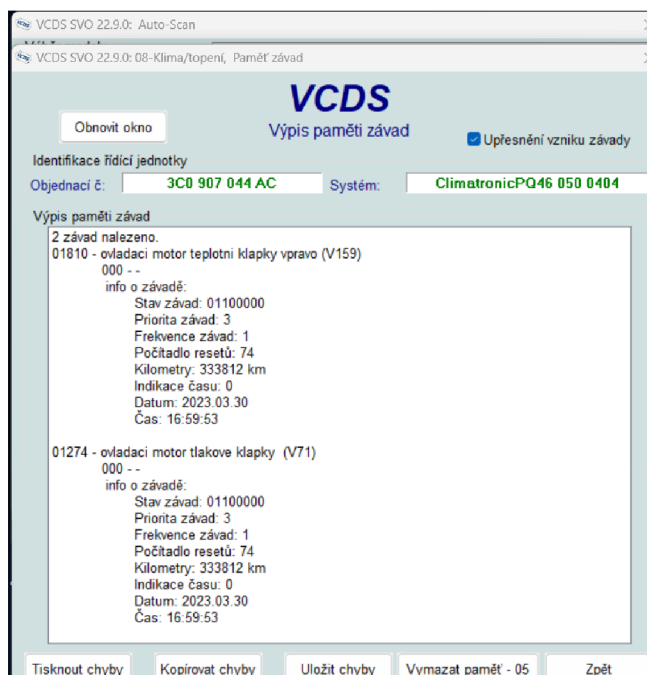
Obrázek 4.3: Závada klimatizace

Poslední závadou, která se ve výpisu nachází je chyba v řídicí jednotce klimatizace (viz obrázek 4.3). Zde se nachází dvě závady ovládacích motorů klapky topení. Ty se objevili poté co byly z důvodu nižší ceny namontovány neoriginální motory. Vše ale funguje jak má a pokud se neobjeví problém s vytápěním vozidla, není nutné tyto závady řešit.

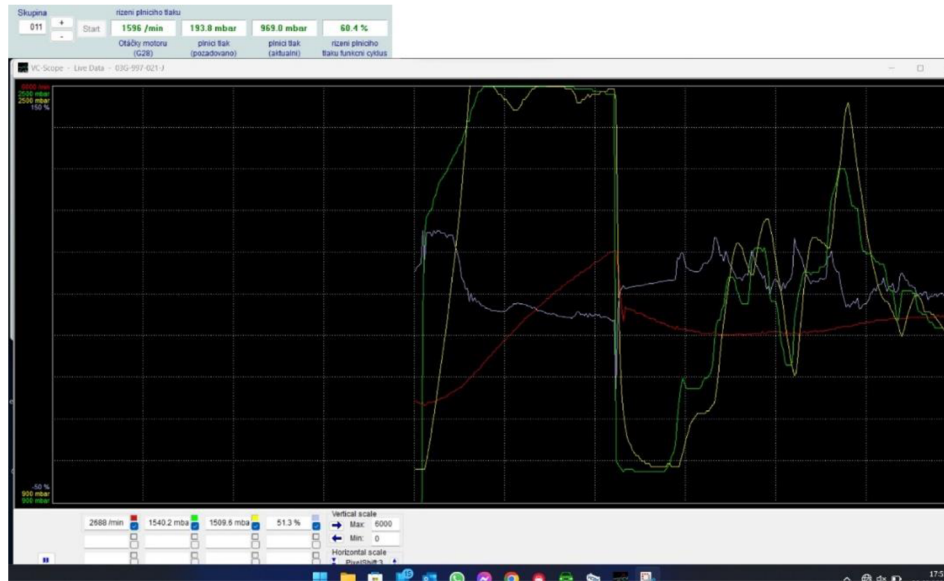
Obrázek 4.5: Graf plnicího tlaku

U hodnot ve skupině 11 které souvisí s plnicím tlakem je vhodné vykreslení grafu. Zde jsem sledoval hlavně požadovaný (zelená) a skutečný plnicí tlak (žlutá), (viz obrázek 4.5). Tyto hodnoty by se od sebe neměly výrazně lišit.

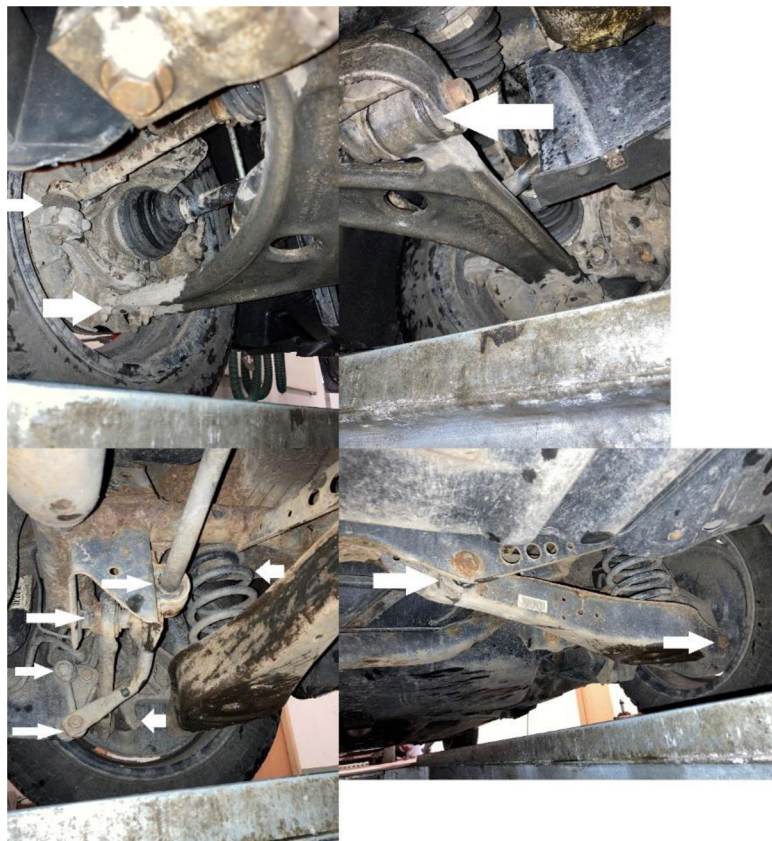
Obrázek 4.6: Kontrola vůlí náprav

Při zkoušce součástí podvozku na pneumatických plošinách také nebyla odhalena žádná závada. Všechny části náprav a uložení jsou v pořádku. Na částech odpružení také není žádný problém. Kontrolujeme místa vyznačené na obrázku (viz obrázek 4.6)

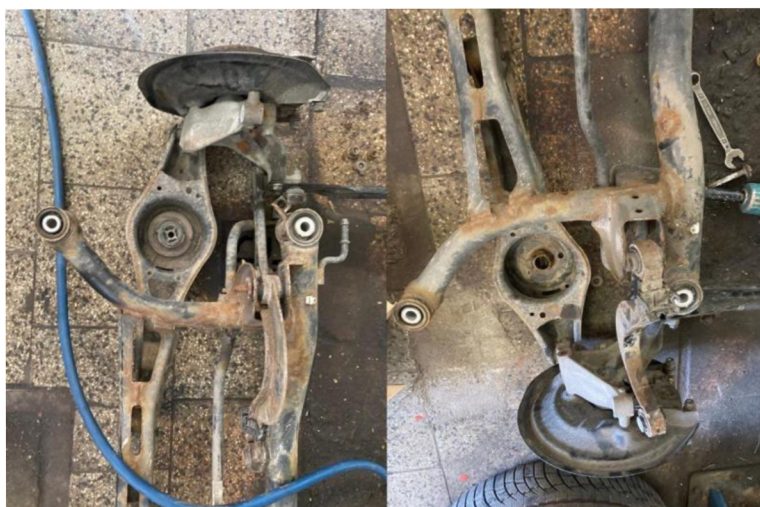
Obrázek 4.7: Demontovaná náprava

Při kontrole geometrie náprav jsem kontroloval nejprve přední a poté zadní nápravu. Na přední nápravě byly hodnoty v toleranci, a tak nemuselo dojít k jejich seřízení. Hodnoty zadní nápravy byly značně mimo toleranci. Zadní náprava tohoto vozidla je víceprvková. Tuto nápravu seřizujeme pomocí excentrických šroubů. Tyto šrouby byly ve velmi špatném stavu, a i přesto že se mi povedlo povolit matky, nebylo možné s nimi pohnout. Pro potřebné seřízení tedy muselo dojít k demontáži celé zadní nápravy (viz obrázek 4.7) a její renovaci. Žádný ze šroubů nebylo možné povolit a bylo nutné je vyřezat.

Při kompletaci součástí nápravy je nezbytné důkladné promazání všech šroubů. Po namontování nápravy zpět už bylo možné hodnoty seřídit (viz obrázek 4.8).

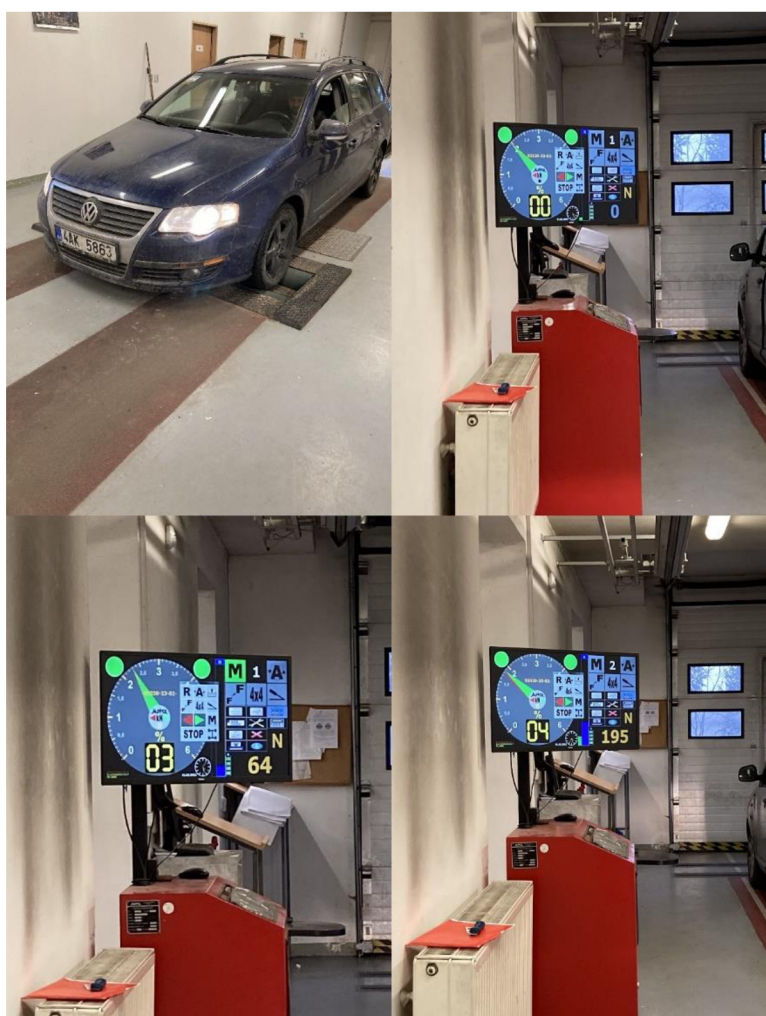
Obrázek 4.9: Válcová zkušebna brzd

Kontrola	Naměřený rozdíl [%]
Přední náprava	0
Zadní náprava	0,3
Ruční brzda	0,4

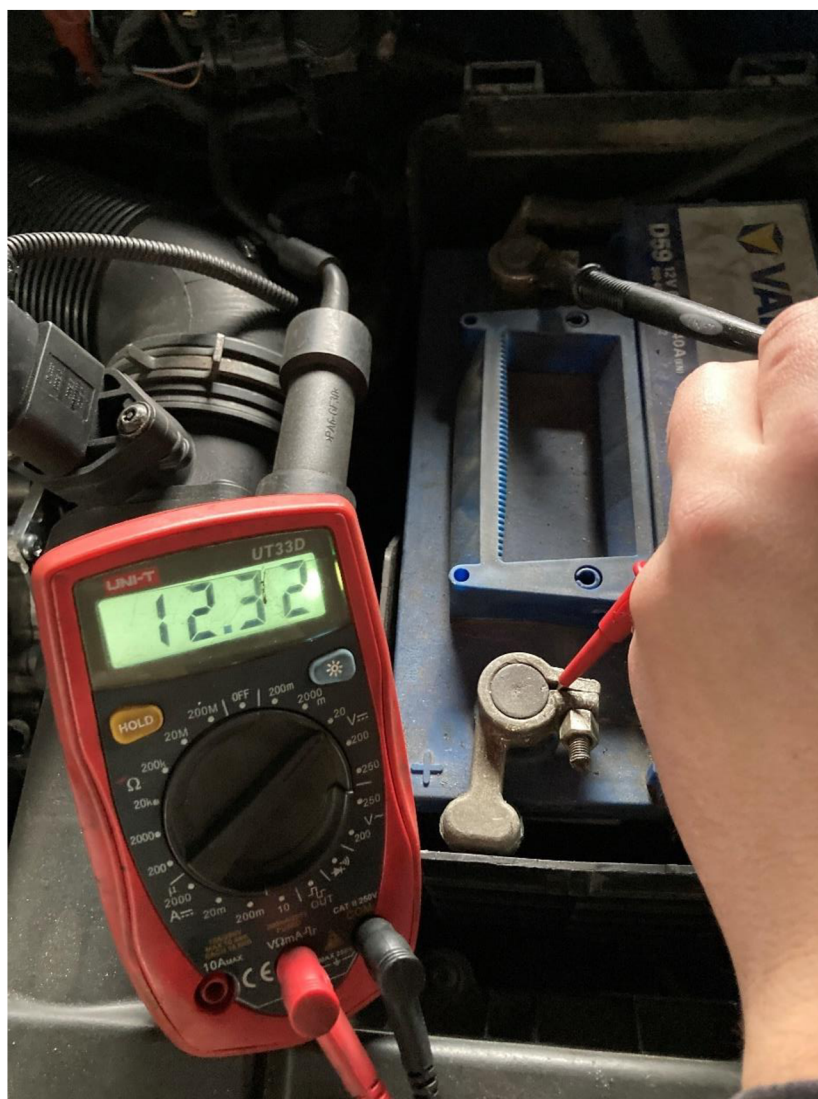
Obrázek 4.10: Napětí při zatížení

Kontrola	Předepsaná hodnota [V]	Naměřená hodnota [V]
Napětí	12-15	13,5
Napětí při zatížení	10-13,5	12,32

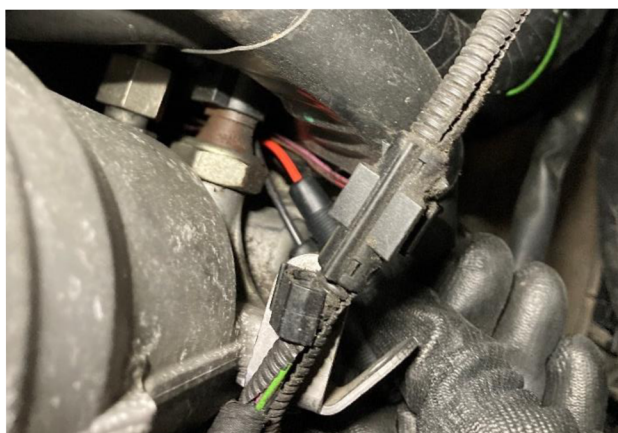
Obrázek 4.12: Připojení multimetru

Poté jsem snímač kontroloval pomocí multimetru (viz obrázek 4.12). Při této kontrole kontrolujeme napájení snímače. Naměřená hodnota (viz tabulka 4.2) byla dle předepsané hodnoty správná.

Kontrola	Předepsaná hodnota [V]	Naměřená hodnota [V]
Napájení snímače	4,8-5,2	4,92

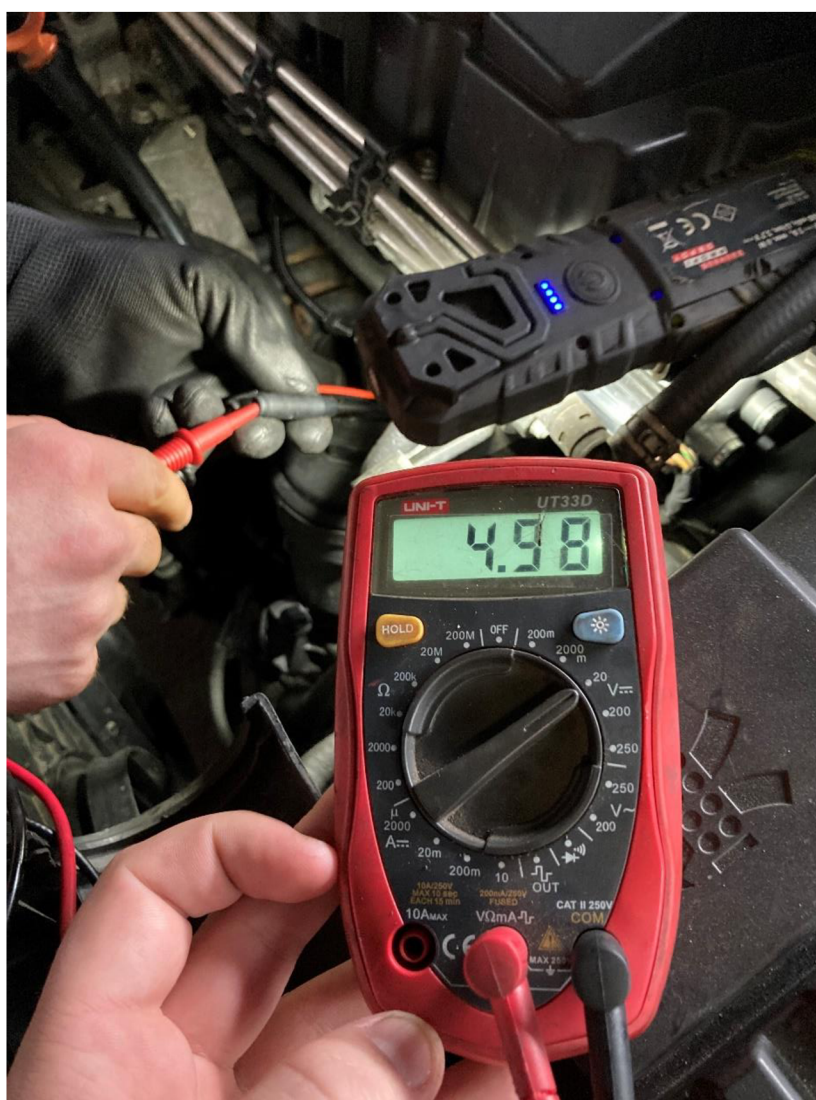
Obrázek 4.13: Kontrola snímače vačkové hřídele

Kontrola	Předepsaná hodnota [V]	Naměřená hodnota [V]
Napájení snímače	4,8-5,2	4,92

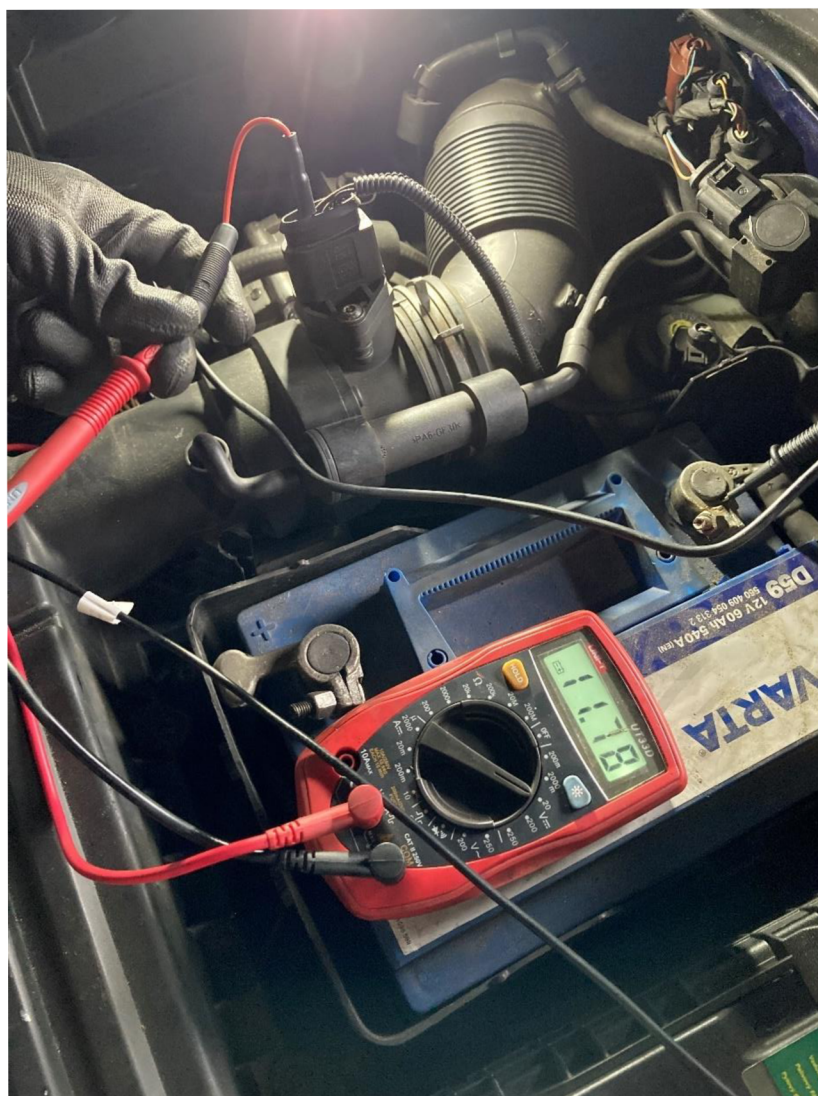
Obrázek 4.18: Kontrola snímače hmotnosti vzduchu

Kontrola	Předepsaná hodnota [V]	Naměřená hodnota [V]
Napájení svorka 2 a kostra	12-15	11,78
Napájení svorky 2 a 3	12-15	11,77
Napájení svorka 4 a kostra	4,8-5,2	5
Napájení svorky 4 a 3	4,8-5,2	4,98
Napětí signálu volnoběh	0,6-1,1	0,9
Napětí signálu zvýšené otáčky	1,0-4,0	2,8

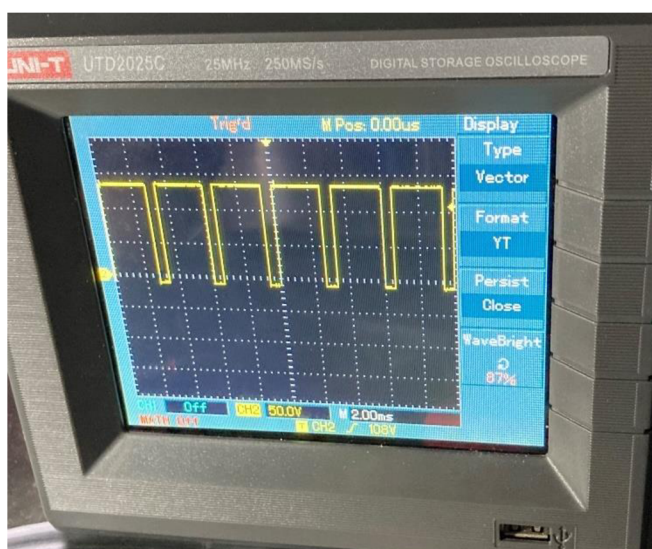
Obrázek 4.19: Kontrola elektromagnetického ventilu plicního tlaku

Kontrola	Předepsaná hodnota	Naměřená hodnota
Napájení [V]	12-15	12,2
Odpor [Ω]	12-20	17

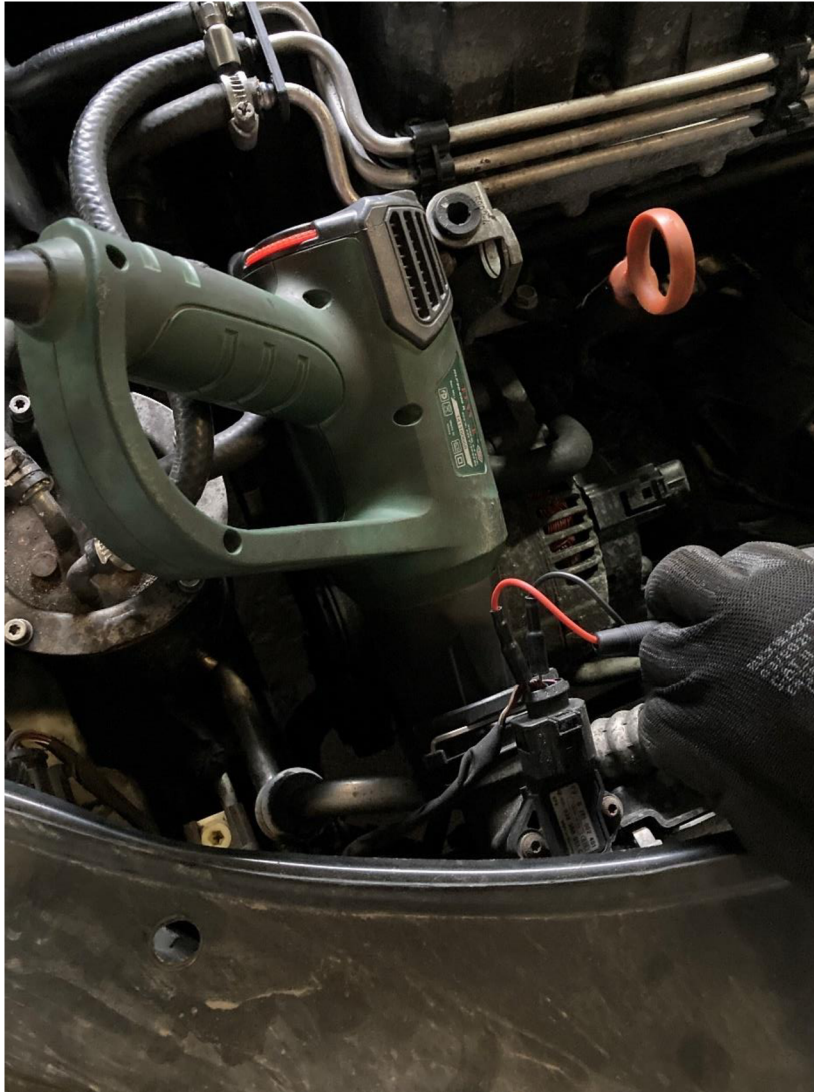
Obrázek 4.20: Kontrola snímače teploty nasávaného vzduchu

Kontrola	Předepsaná hodnota	Naměřená hodnota
Napájení [V]	4,8-5,2	5
Odpor při $-10\text{ }^{\circ}\text{C}$ [k Ω]	8,5-10,3	9,2
Napětí signálu při $-10\text{ }^{\circ}\text{C}$ [V]	4,1-4,3	4,3
Odpor při $0\text{ }^{\circ}\text{C}$ [k Ω]	5,3-6,5	6,3
Napětí signálu při $0\text{ }^{\circ}\text{C}$ [V]	3,7-4,1	4
Odpor při $20\text{ }^{\circ}\text{C}$ [k Ω]	2,2-2,8	2,2
Napětí signálu při $20\text{ }^{\circ}\text{C}$ [V]	2,7-2,9	2,7
Odpor při $50\text{ }^{\circ}\text{C}$ [Ω]	720-880	735
Napětí signálu při $50\text{ }^{\circ}\text{C}$ [V]	1,3-1,5	1,4
Odpor při $80\text{ }^{\circ}\text{C}$ [Ω]	280-340	329
Napětí signálu při $80\text{ }^{\circ}\text{C}$ [V]	0,6-0,7	0,7
