UNIVERZITA PALACKÉHO V OLMOUCI

**PŘÍRODNÍ RIZIKOVÉ JEVY V ÚZEMÍ A JEJICH
REFLEXE V ÚZEMNĚ PLÁNOVACÍ DOKUMENTACI NA
PŘÍKLADU POVODÍ ZDĚCHOVKY NA VSETÍNSKU**

Diplomová práce

Olomouc 2014

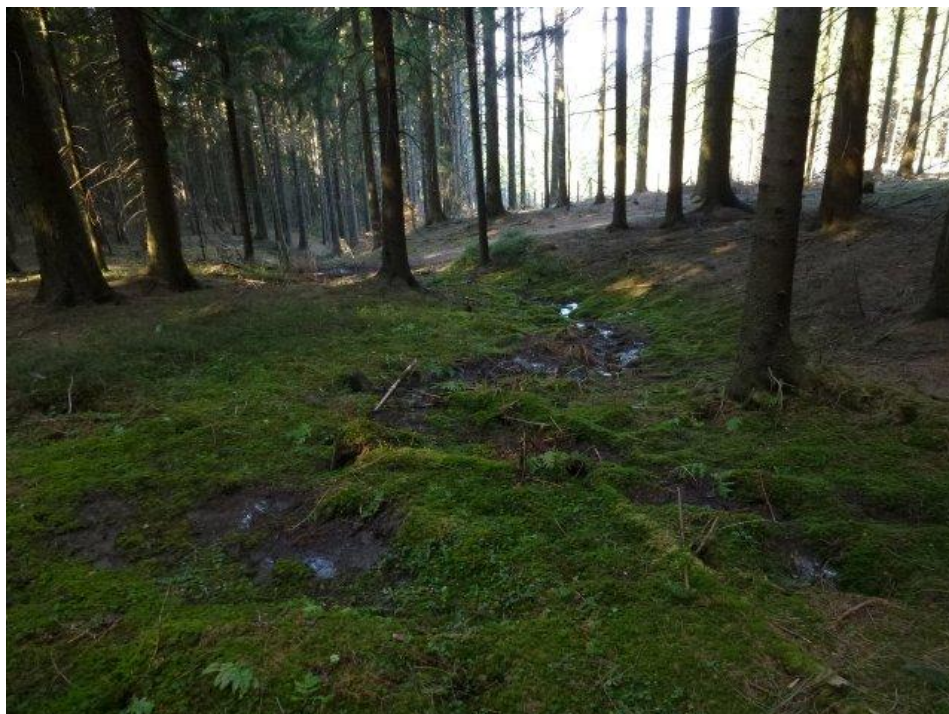
Obr. 5: Pramen Zdechovky (Foto: H. Václavíková, 2014)

Zděchovka je vodním tokem IV. řádu s číslem hydrologického pořadí 4-11-01-36. Pramení v pohoří Javorníky, pod vrchem Radošov v nadmořské výšce 668 m. Protéká obcemi Zděchov a Huslenky, v níž v km 91,4 ústí do Vsetínské Bečvy.

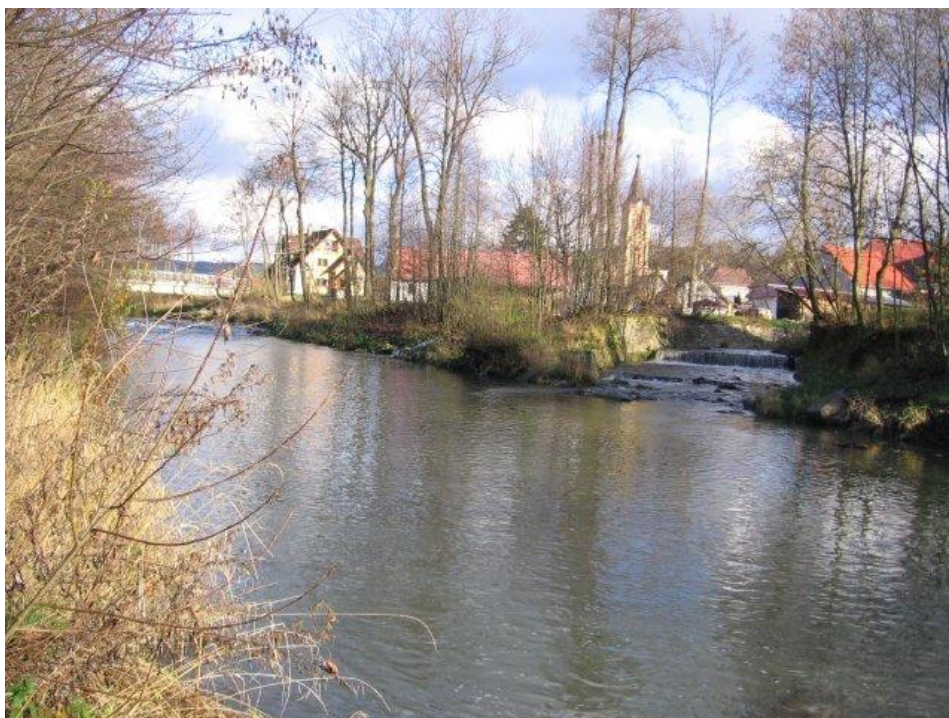
Obr. 6: Soutok Zdechovky se Vsetínskou Bečvou (Foto: H. Václavíková, 2013)

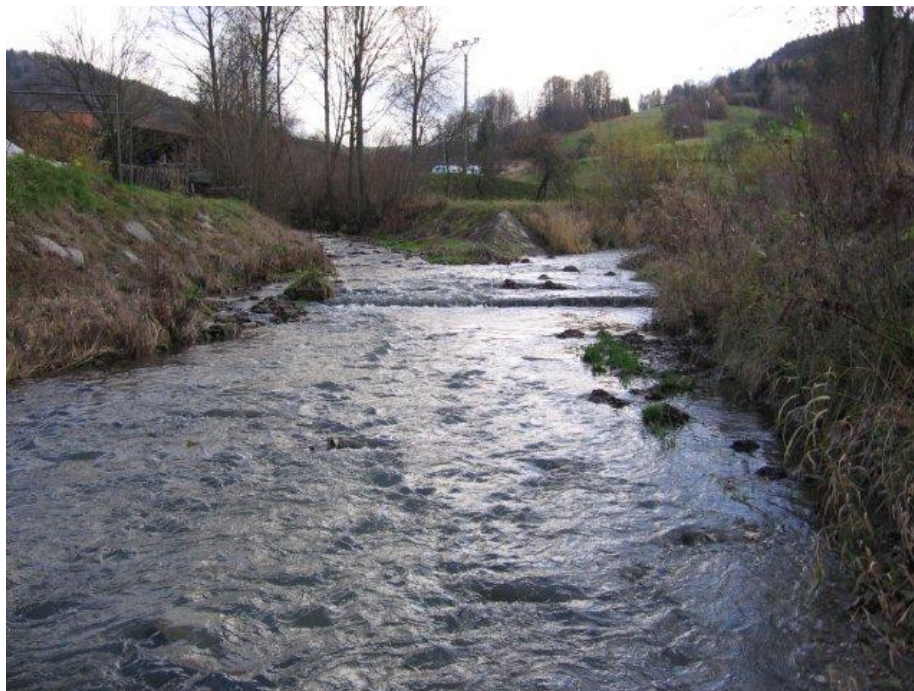
Obr. 7: Soutok Zděchovky a Uherského potoka (Foto: H. Václavíková, 2013)

V obci Zděchov má Zděchovka tři přítoky. Důležitým pravostranným přítokem je potok Mísňý, který částečně meandruje a své břehy má pokryty olšovým porostem. Podobný je i menší potok Skřípov, jež se z levé strany vlévá do Mísňého. Dalšími přítoky jsou Taroženský a Radošovský potok. V obci Huslenky je největším přítokem Zděchovky Uherský potok. Přitéká z místní části Uherská a v km 1,97 z pravé strany ústí do Zděchovky. Dosahuje délky téměř 6 km, správcem jsou taktéž Lesy ČR, s.p. Jen několik metrů před ústím Zděchovky do Vsetínské Bečvy, se do ní z pravé strany vlévá potok Hrachoveček. Dále má Zděchovka ještě pár menších přítoků, které nenesou žádný název (DPP obcí Zděchov a Huslenky).

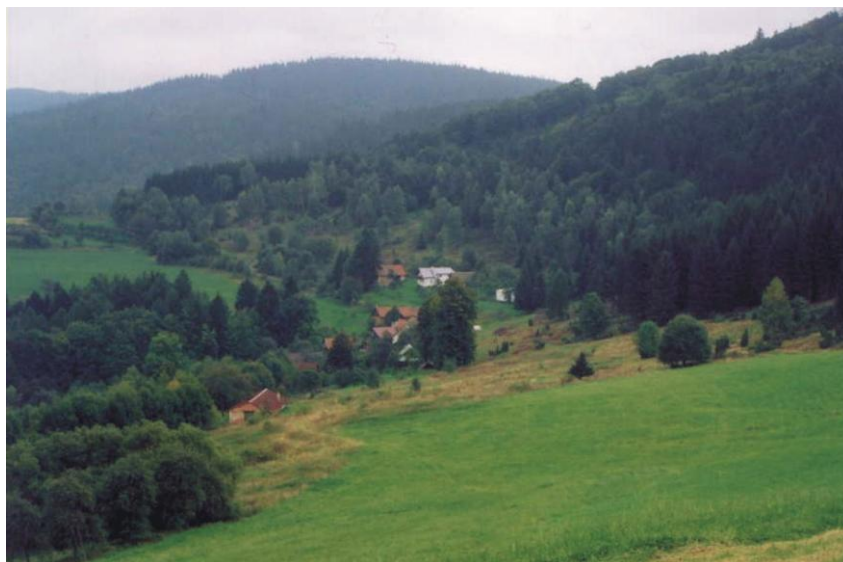
Obr. 16: Rozsáhlé sesuvné území v oblasti Hajdovy paseky (foto: O. Krejčí, 2002)
(Zdroj: mapy.geology.cz/svahovenestability)

mírně zvlňný. Celý sesuv se rozkládá v místní části obce Zděchov zvané Hajdovy paseky. Vystává tu potenciální riziko poškození jednotlivých, mnohdy velmi historicky vzácných, dřevěných stavení (www.geology.cz).

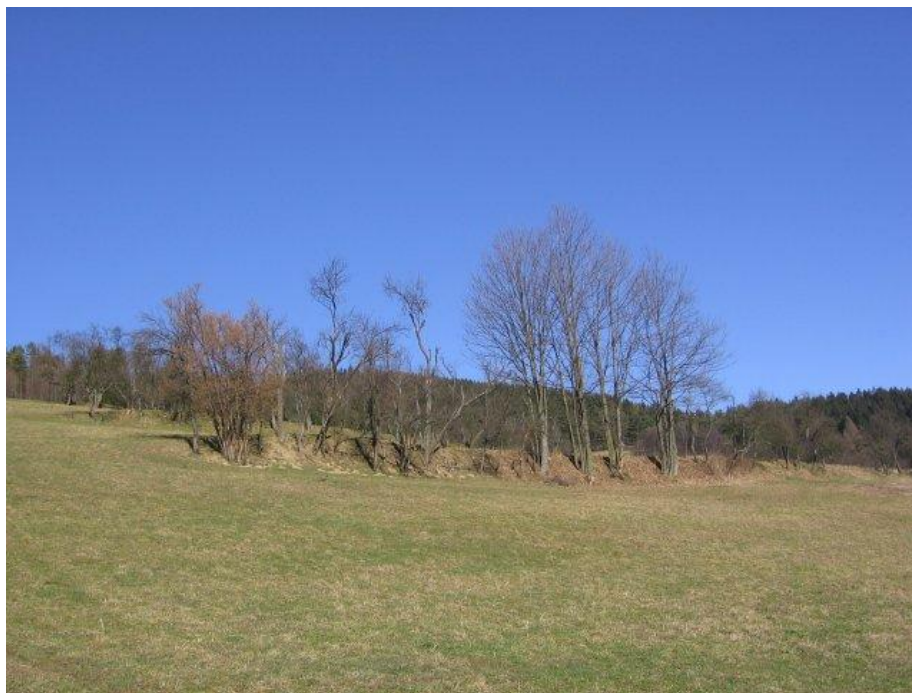
Obr. 17: Aktivní plošný sesuv nad koupalištěm (foto: H. Václavíková, 2014)

Obr. 18: Aktivní plošný sesuv nad koupalištěm - detail (foto: H. Václavíková, 2014)

pláštěm a přítomnost straších sesuvů. Při svém vzniku poškodil sesuv stabilitu místní komunikace. Ta byla v rámci sanačních opatření zpevněna a bylo také provedeno povrchové odvodnění (www.geology.cz). Při terénním průzkumu nebylo zpozorováno žádné možné další ohrožení ani sanační práce.

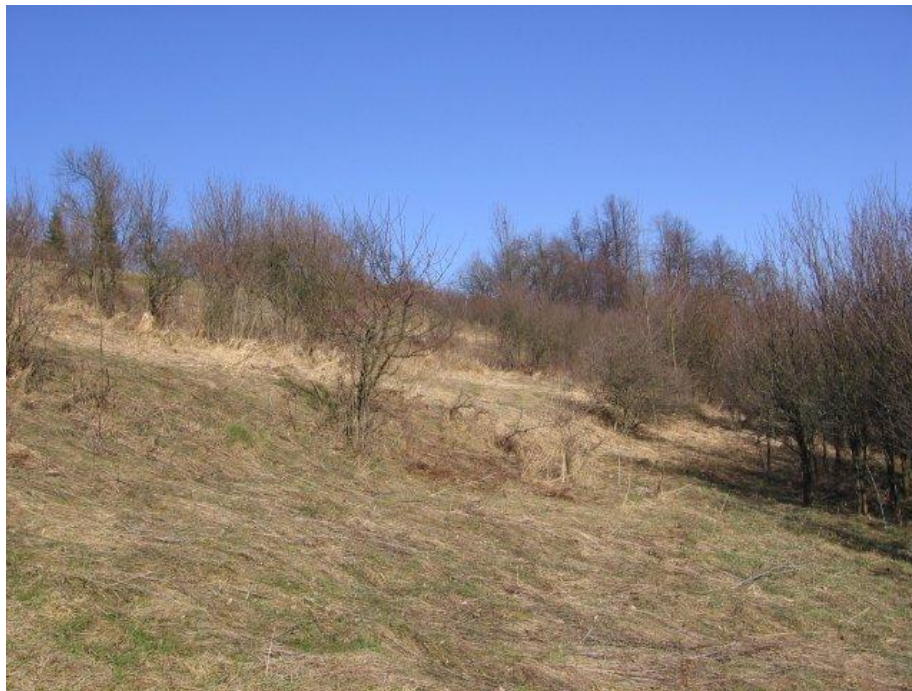
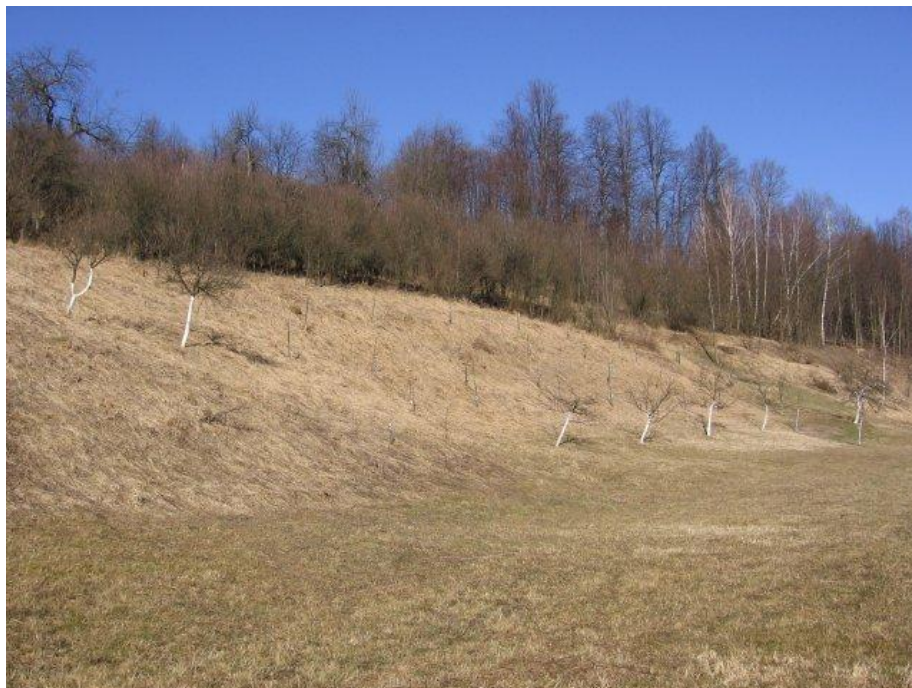
Obr. 19: Aktivní sesuv poblíž komunikace a Zděchovky 1 (foto: H. Václavíková, 2014)

Obr. 20: Aktivní sesuv poblíž komunikace a Zděchovky 2 (foto: H. Václavíková, 2014)

Aktivní sesuv č. 60 v tab. 4 se nachází na svahu o sklonu 18° blízko komunikace a potoka Zděchovky. Aktivními faktory jsou srážky a nasycení vodou. V době dokumentace byl svah zarostlý trávou, nešla vidět výška odlučná stěny, která má až 1 m. Lze ale pozorovat snahu zabezpečit svah, a to pomocí výsadby nových stromů a povrchovým odvodněním.

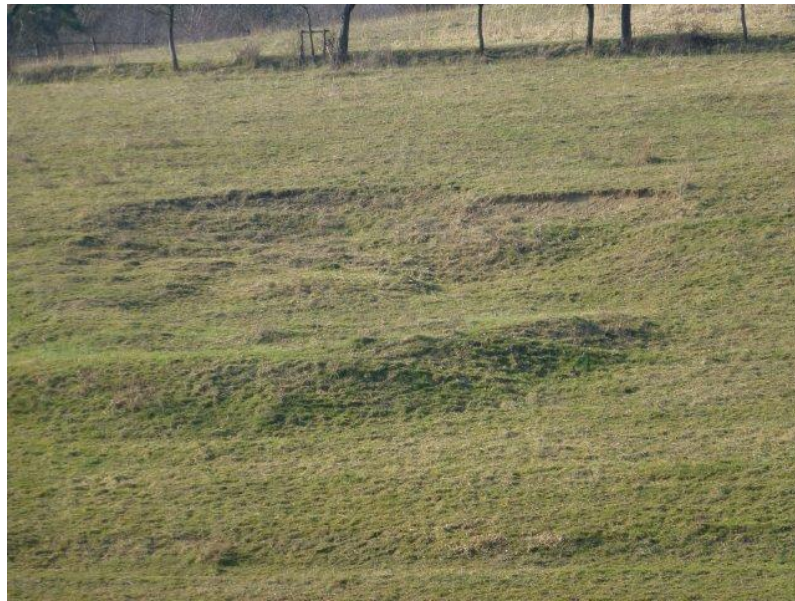
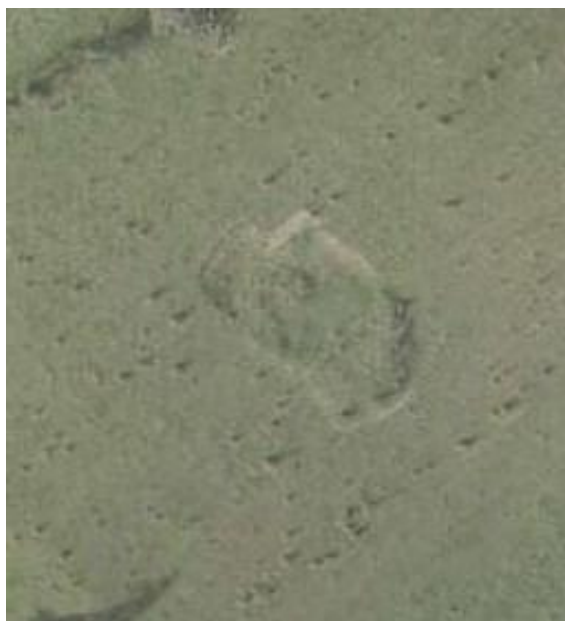
Obr. 23: Odlučná stěna a akumulační část aktivního bodového sesuvu (foto: H. Václavíková, 2014)

Obr. 24: Letecký pohled na sesuv (zdroj: mapy.cz)

Bodový sesuv č. 20 v tab. 5 se nachází na louce o sklonu 22°, v blízkosti zaústění bezejmenného vodního toku do Zděchovky. Jde o aktivní sesuv o rozměrech cca 15x15 m. Je zřetelně vidět i z leteckého pohledu (viz obr. 24), dále je patrná odlučná hrana sesuvu jež činí až 1,5 m. Příčinou vzniku sesuvu byly srážky a následné zvodnění povrchové vrstvy svahovin spolu s mocným zvětralinovým pláštěm. Nutnost sanačních opatření nebyla zapotřebí (www.geology.cz).

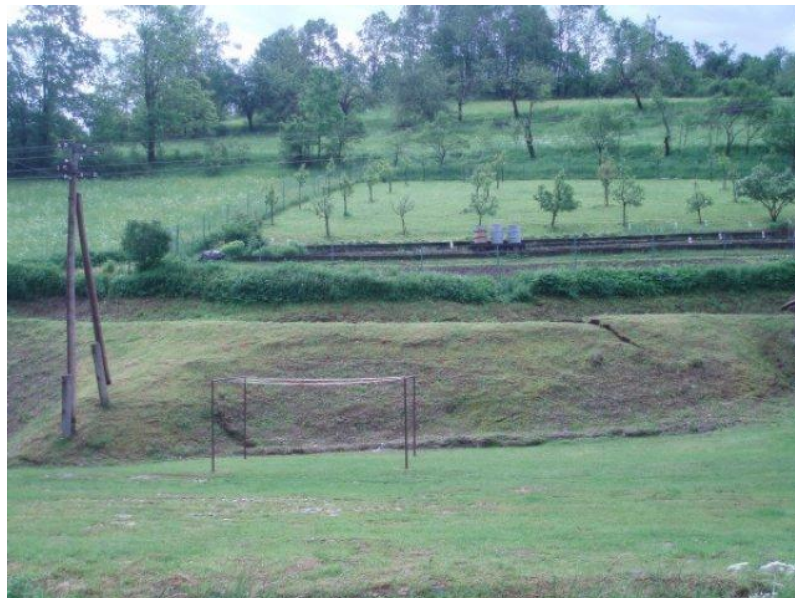
Obr. 25: Bodový sesuv ihned po aktivaci (zdroj: www.zdechov.cz)

Obr. 26: Bodový sesuv po zabezpečení (foto: H. Václavíková, 2014)

Další bodový sesuv se nachází v blízkosti obytného domu na severovýchodním svahu. K jeho aktivaci došlo po přivalových deštích v obci Zděchov dne 5. června 2010. Ohrožen byl nejen dům, ale i sloup elektrického vedení. Po ukončení dešťů byly ihned provedeny sanační práce a hlavně byl zabezpečen sloup elektrického vedení.

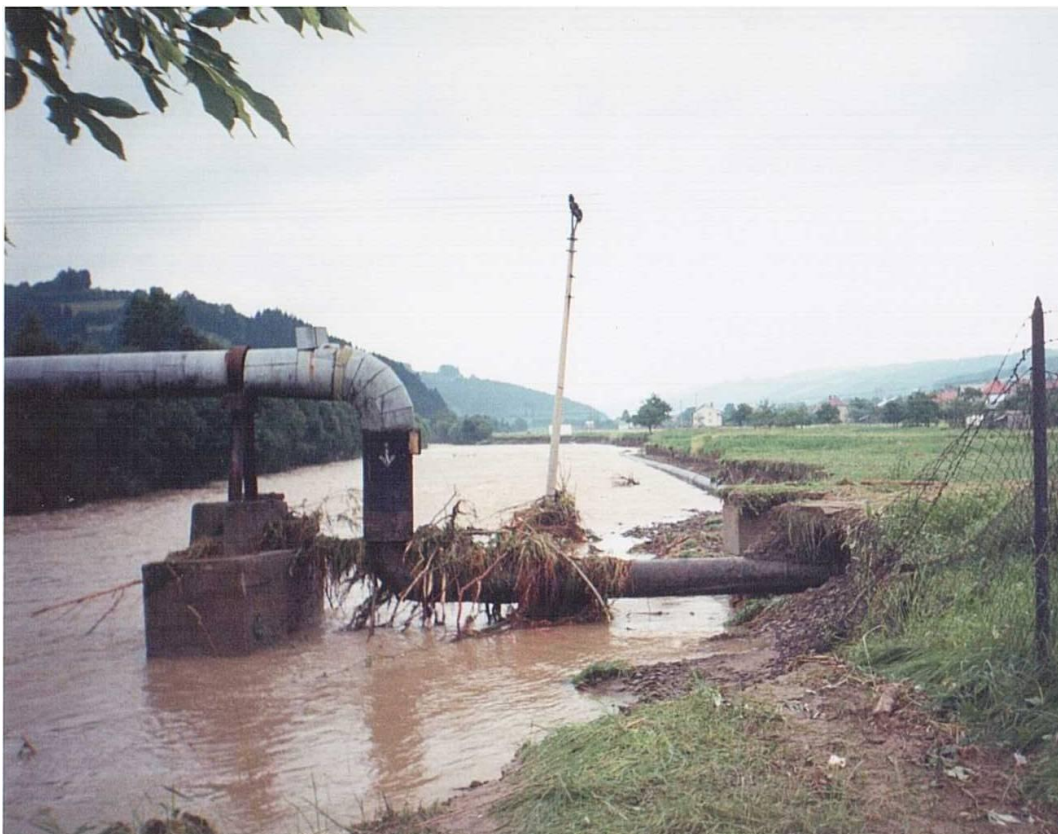
Obr. 29: Povodeň v roce 1997 na Vsetínské Bečvě (Foto: K. Galetka, 1997)

Zděchovka utrpěla při povodni pouze dílčí poškození menšího lokálního rozsahu. Šlo především o břehové nátrže a poškození stavebních objektů v korytě toku. Míra poškození objektů - stupně, prahy, dlažby v březích - byla dána jak povodňovým průtokem, tak technickým stavem objektů. Poškození při zvýšených průtocích se nejvíce projevilo na upravených částech toku. Tedy přímo na intravilánu obce Zděchov, kde byly úpravy koryta staršího data. V těchto místech došlo k poškození zejména kamenných zděných stupňů. Například stupně v říčním km 2,980 – 3,117 a 3,831 – 3,852 byly rekonstruovány až v letech 2007-2009 (viz. kapitola 7). Koryto Zděchovky bylo dlouho upraveno jen od soutoku s Uherským potokem směrem k obci Zděchov. V letech 2005-2007 došlo k úpravě koryta i v oblasti směrem od soutoku se Vsetínskou Bečvou až po soutok Zděchovky s Uherským potokem (Lesy ČR). Při povodni byl částečně poškozen i most přes Zděchovku směrem na Zděchov a komunikace poblíž hřbitova. Most prošel v následujících letech rekonstrukcí (příloha č. 4, obr. 9). Daleko větší škody napáchala v povodí Vsetínská Bečva. Ta přibližně v úseku 200 m od soutoku se Zděchovkou strhla nejen břeh s porostem, ale odnesla s sebou i část zemědělské půdy a obnažila skupinový vodovod Stanovnice. Zaplavila také několik domů (především sklepy) podél hlavní komunikace. Následovaly velké úpravy koryta Vsetínské Bečvy a dovoz obrovského množství zeminy na zarovnání a zakrytí skupinového vodovodu.

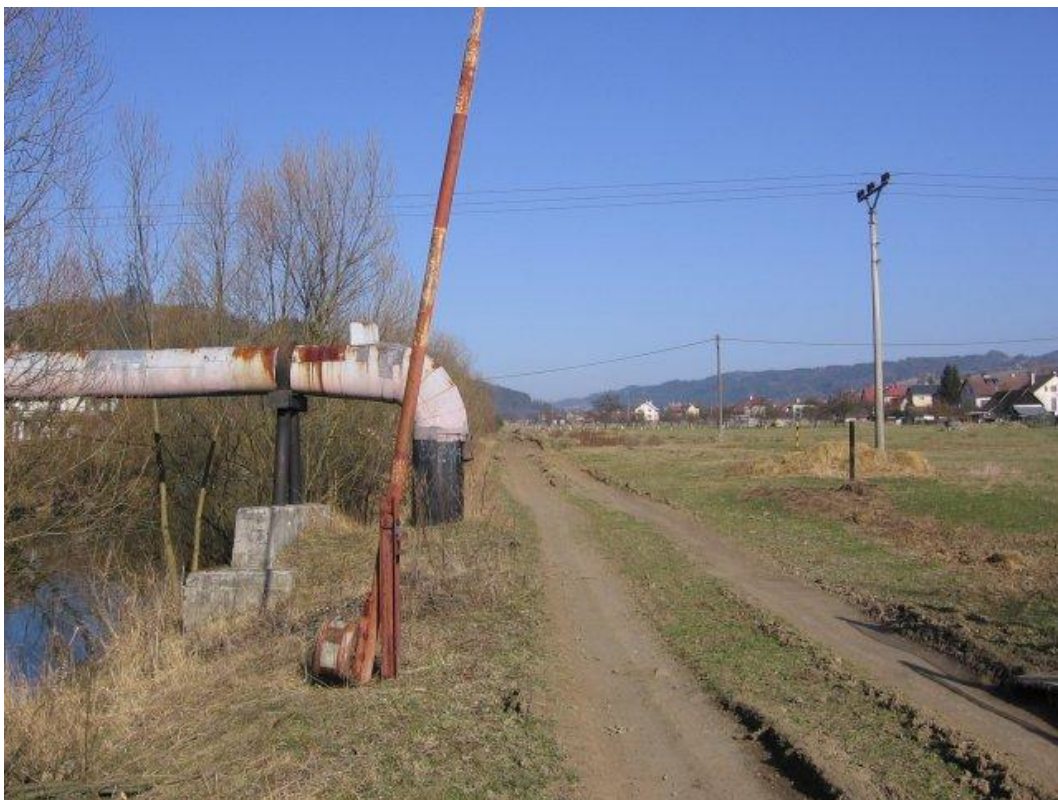
Obr. 30: Stejně místo dnes, 17 let po povodni (Foto: H. Václavíková, 2014)

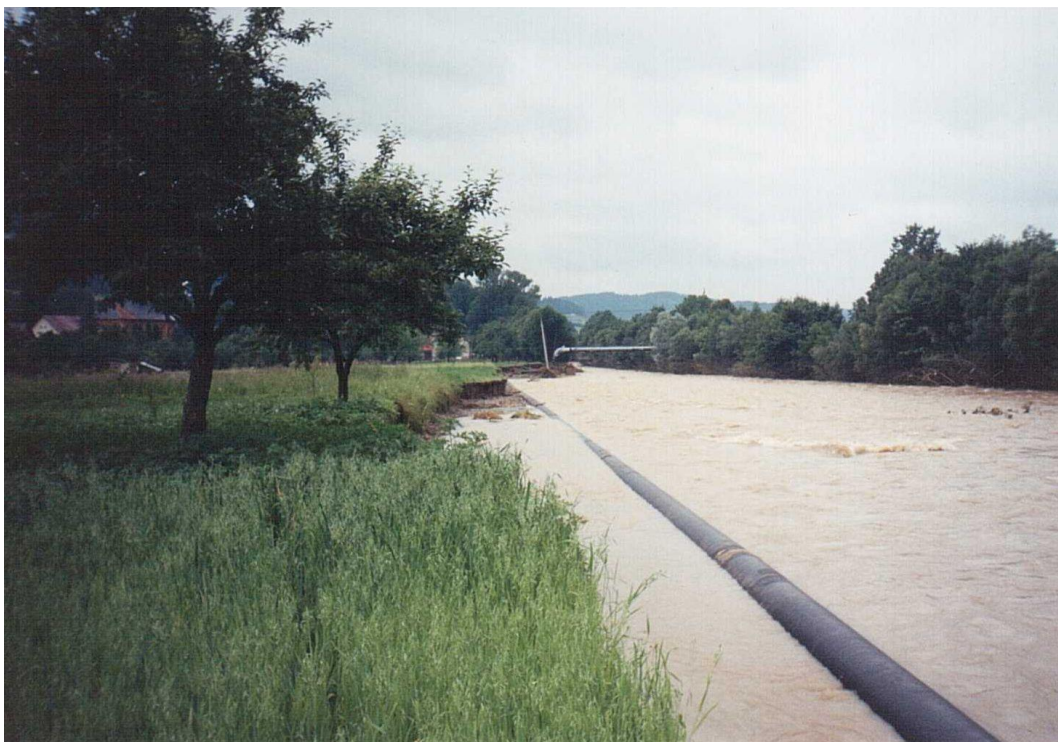
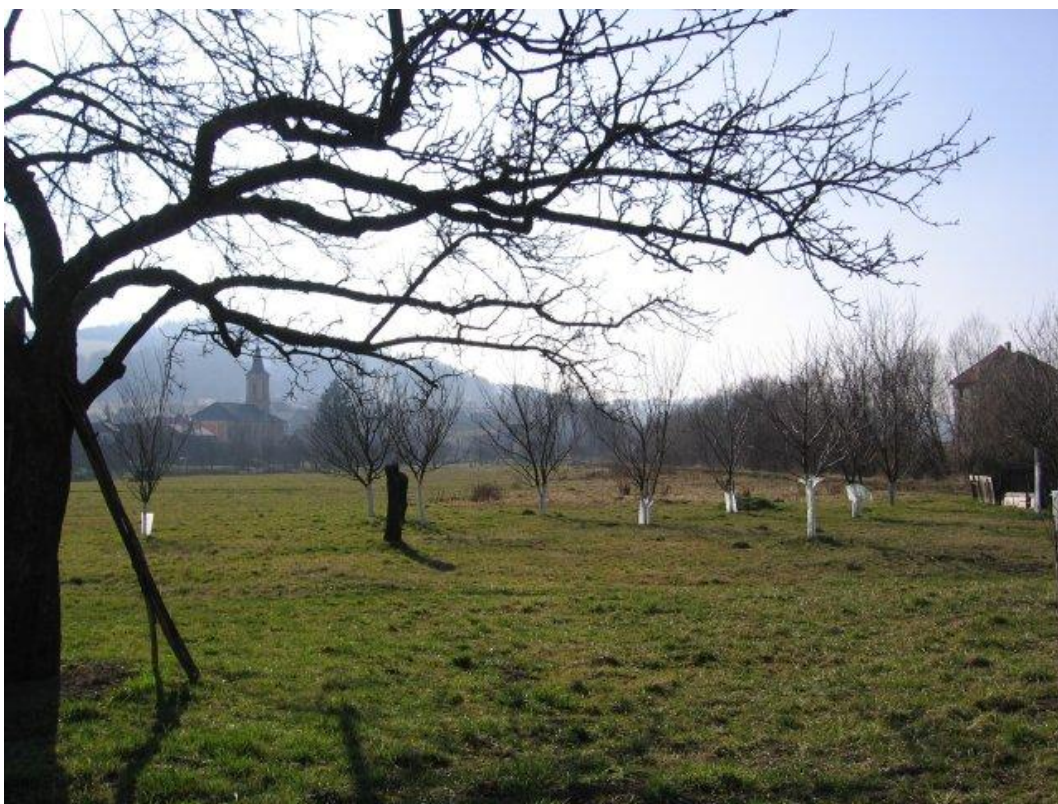
Obr. 31: Obnažený skupinový vodovod Stanovnice při povodni v roce 1997
(Foto: K. Galetka, 1997)

Obr. 32: Současný pohled na stejné místo (Foto: H. Václavíková, 2014)

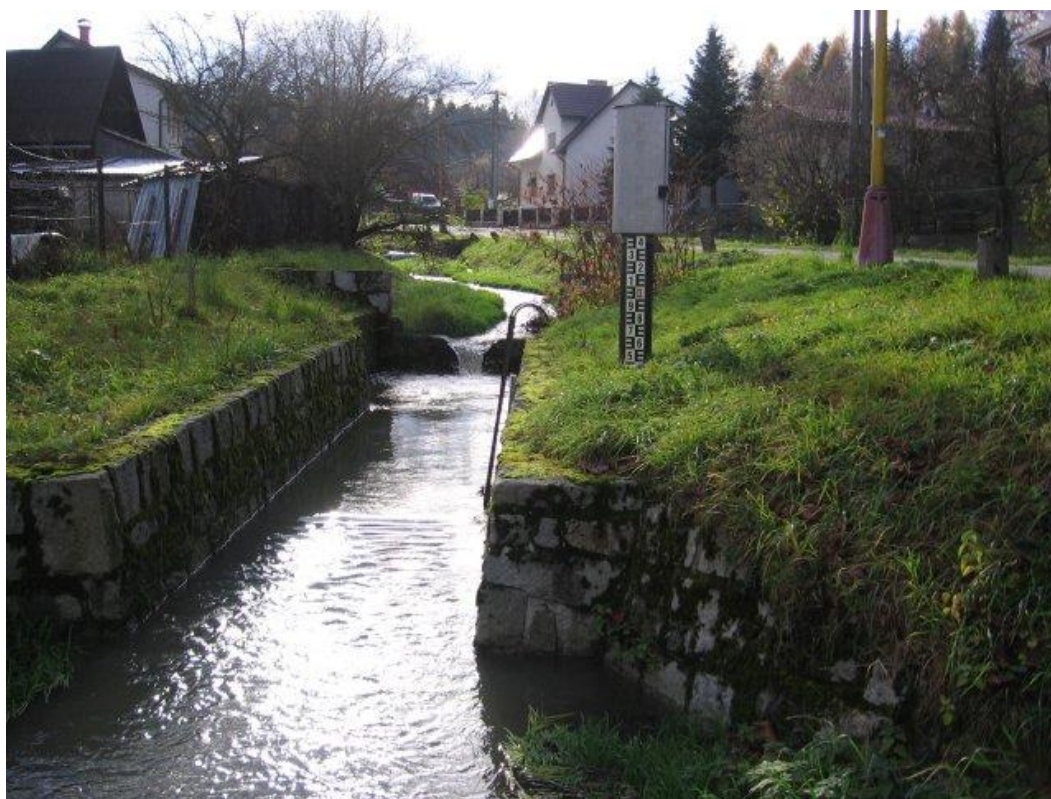
Obr. 33: Hlásný profil kategorie C ve Zděchově (foto H. Václavíková, 2013)

Limity pro vyhlásování povodňových aktivit se na Zděchovce řídí hlásným profilem kategorie C číslo OBC545244_H5. Ten je umístěn ve Zděchově, u mostu naproti domu čp. 20. V obci Huslenky se nenachází žádné hlásné profily. Proto jsou pro stanovení stupňů povodňové aktivity v obci určující hlásné profily na Vsetínské Bečvě kategorie B č. 319 ve Velkých Karlovicích a č. 320 na Velké Stanovnici na vodním díle Karolinka (DPP obcí Zděchov a Huslenky).

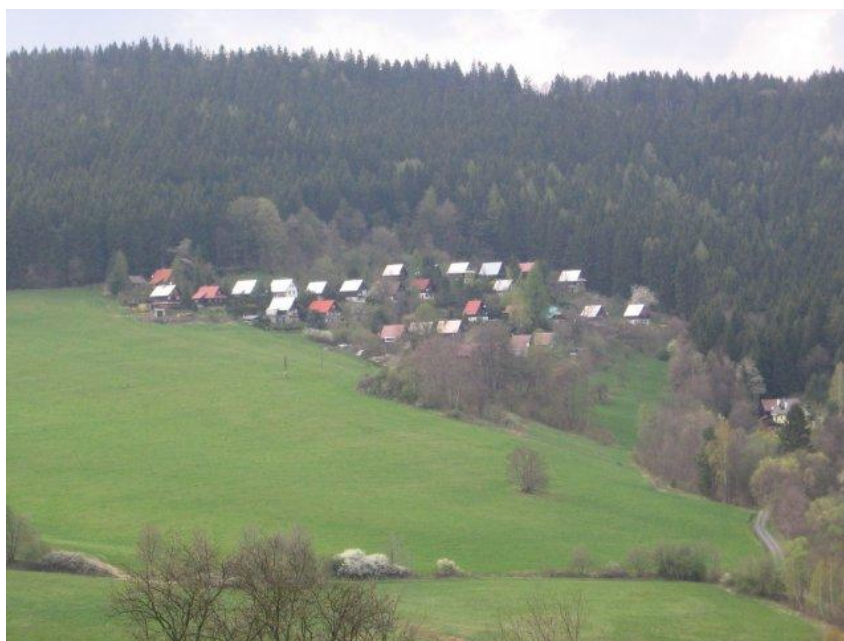
Obr. 40: Chatová osada Vlčnov (Foto: H. Václavíková, 2014)

Obr. 39: Sesuvné území v chatové oblasti Vlčnov

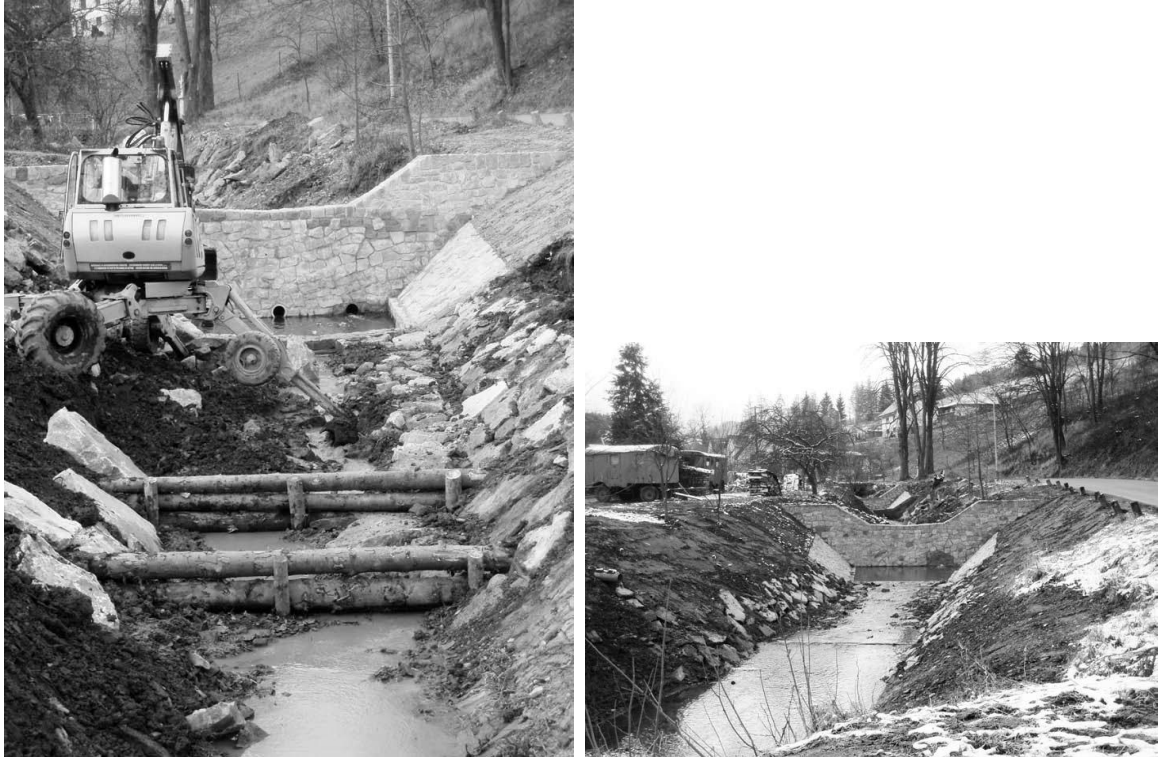
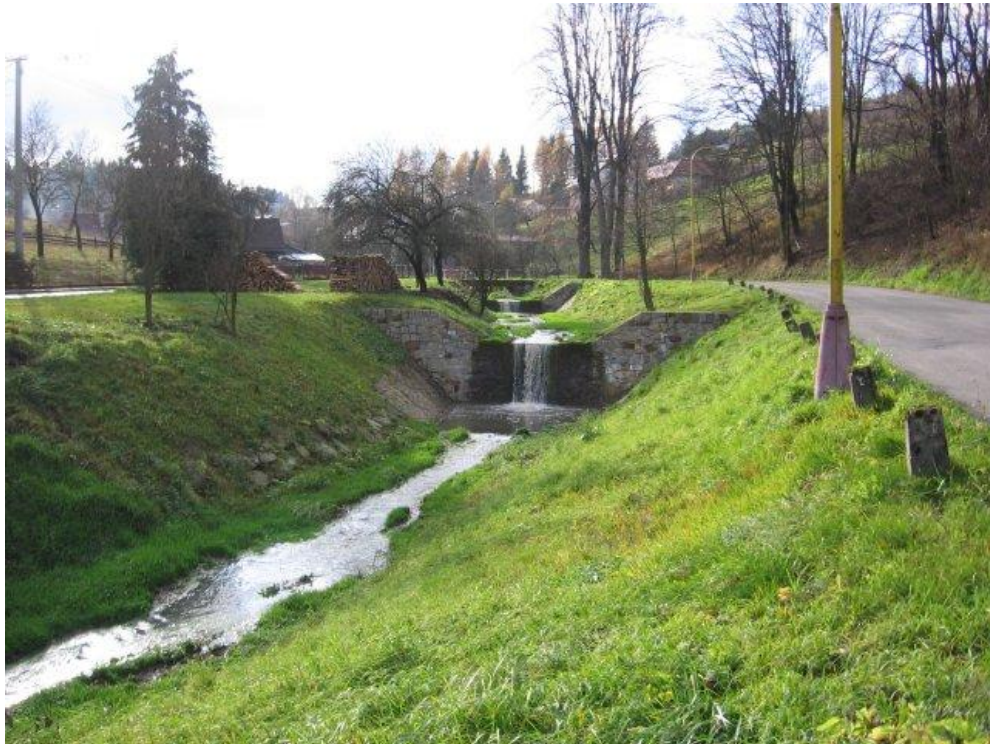
Obr. 41: Budování kamenných stupňů (Zdroj: www.zdechov.cz)

Obr. 42: Kamenné stupně dnes (Foto: H. Václavíková, 2013)

Odtok velkých vod na Zděchovce způsoboval odedávna velké škody. Poškozoval údolní komunikace, dřevěné mosty, zemědělské usedlosti a zahrady. Koryto Zděchovky je poměrně klikaté a účinkem přívalových dešťů v některých úsecích i značně hluboké a zaříznuté. Dříve se obyvatelstvo před účinky škodlivých vod chránilo zřizováním různých stupínků, podélných rovnanin z kamene, zápletů, výhonů a podobně (Válek, 1935). První hrazení bystřin na Zděchovce proběhlo mezi léty 1930 – 1932. Dnes dochází k úpravě koryta toku především po poničení přívalovými dešti a snahou upravit vodní tok tak, aby do budoucna už více poničen nebyl. Od roku 2007, v rámci dotačního programu Ministerstva pro místní rozvoj “Obnova obecního a krajské majetku postiženého živelnou nebo jinou pohromou“ byla Zděchovka několikrát opravena. Nejnákladnějšími byly následující úpravy. Přívalové deště v květnu 2010 neponičily jenom obecní majetek, ale i koryto Zděchovky. Zcela stržen byl tlakový stupeň (splav) u Sekulů a výrazné poškození vykazuje i splav u Olšáků. Správce vodního toku (Lesy ČR) zahájil v tomtéž roce příslušné stavební práce, které byly rozděleny na dvě etapy. Do konce roku byly opraveny tři kamenné stupně v lokalitě „U Kasína“ za 1,5 mil. Kč. V roce 2011 pak stavební práce pokračovaly opravou dalšího kamenného stupně „U Olšáků“, a to nákladem 625 000 Kč. Jednalo se o stavbu nových nebo opravu stávajících stupňů, stabilizace dna vodního toku a břehová opevnění (foto viz níže).

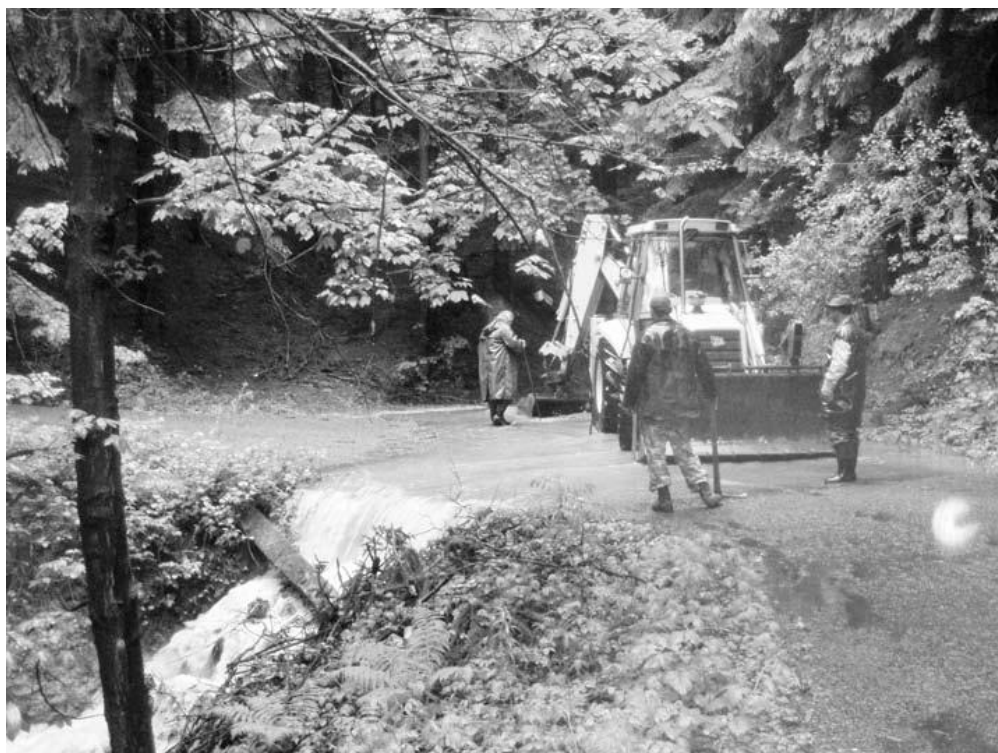
Obr. 43: Oprava propustku v chatové osadě Vlčnov
(Zdroj: www.zdechov.cz)

Ve stejném roce byl opraven poničený propustek pod komunikací směřující k chatové osadě Vlčnov a Ráj a most přes Skřípovský potok. Poté následovaly opravy další mostů v katastru Zděchova. V roce 2013 se opět podařilo získat dotace. Tentokrát na odstranění škod po vydatných deštích v roce 2012, jež způsobily škody na kamenném stupni a korytě Radošovského potoka. Celkové výdaje na zmíněnou opravu se vyšplhaly na 299 507,- Kč, dotace na ni činila 209 655,- Kč (Zděchovský zpravodaj 1/2013).

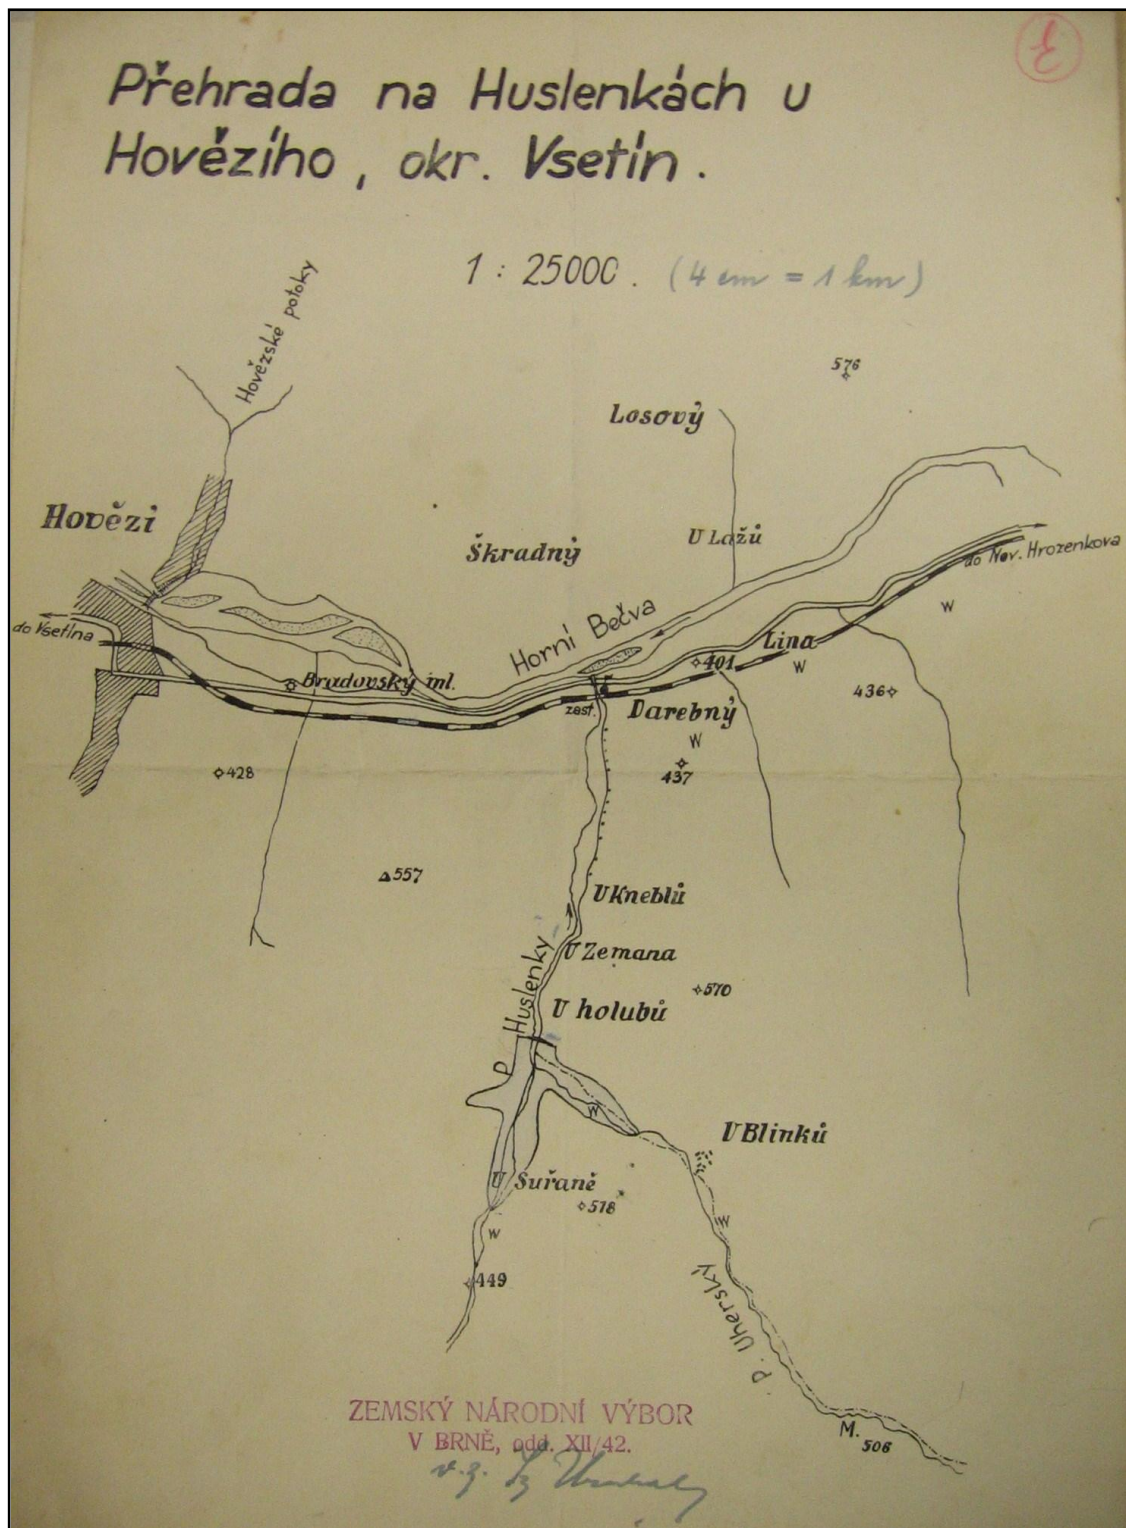
Obr. 44: Plán na výstavbu údolní nádrže na Zděchovce
(Zdroj: Fond ONV Vsetín)

Podobně se od roku 1953 uvažovalo o výstavbě přehrad na Vsetínské Bečvě kolem roku 2000, která by zasáhla do vývoje obcí Hovězí, Huslenky a Halenkov. Od její realizace bylo upuštěno v roce 1984 s odůvodněním na velké zábory půdy, obrovské náklady (musela by být přeložena železniční trať Vsetín – Velké Karlovice a komunikace číslo II/487 Ústí u Vsetína – Velké Karlovice) a značnou zastavěnost území. V roce 1971 se zvažovalo o vybudování malé vodní nádrže v údolí Mísné ve Zděchově. Ta měla sloužit pro rekreaci a přilákat tak do oblasti návštěvníky (Fond ONV Vsetín). Pro obyvatele obcí vše dopadlo dobře, ani jedna z přehrad zde nebyla uskutečněna a nenarušila tak krásu a jedinečnost oblasti.

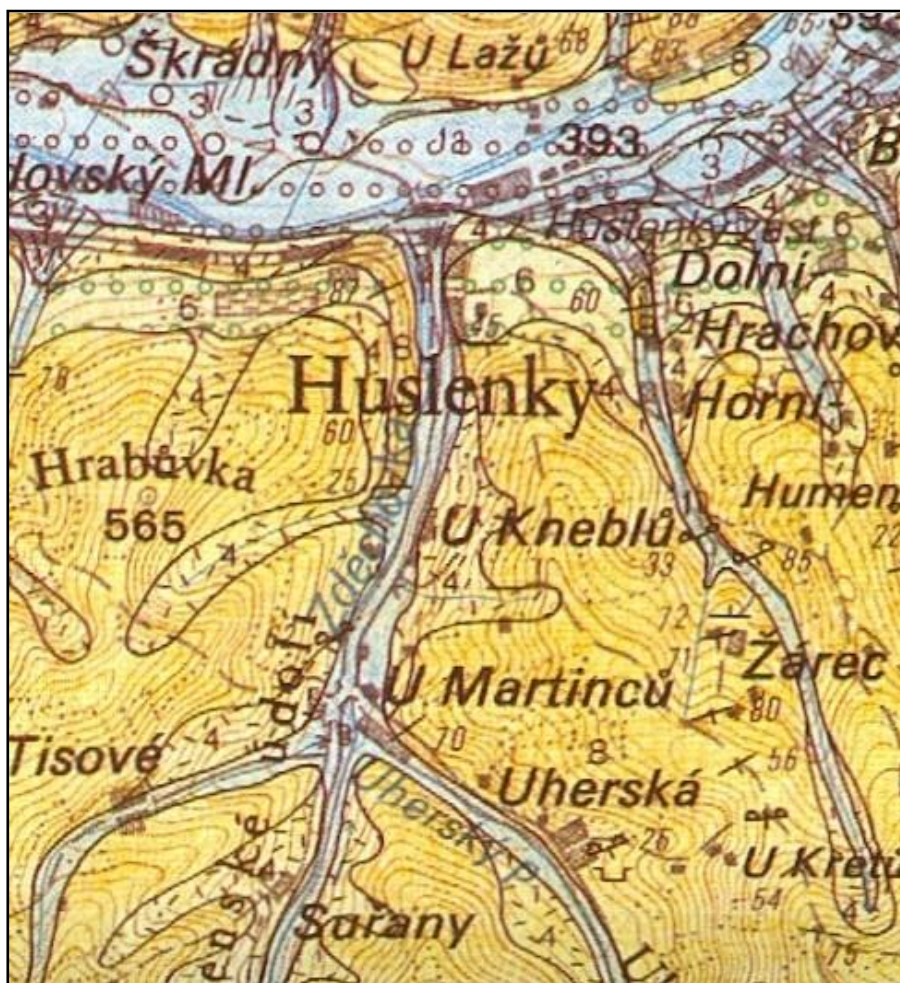
Obr. 47: Výřez z geologické mapy ČR 1:50 000

ÚP obou obcí nevymezují v povodí Zděchovky záplavová území. Na základě studia mapy geologických poměrů 1:50 000 je ale zřejmé, že v povodí by záplavová území měla být vyhlášena. Údolní dno Zděchovky při soutoku se Vsetínskou Bečvou je tvořeno holocenními fluviálními písčito-šterkovitými, místy zahliněnými sedimenty. Horní úseky toku vyplňují holocenní fluviální písčito-hlinité sedimenty a největší přítoky Zděchovky jsou tvořeny deluvio-fluviálními, hlinito-písčitými sedimenty.

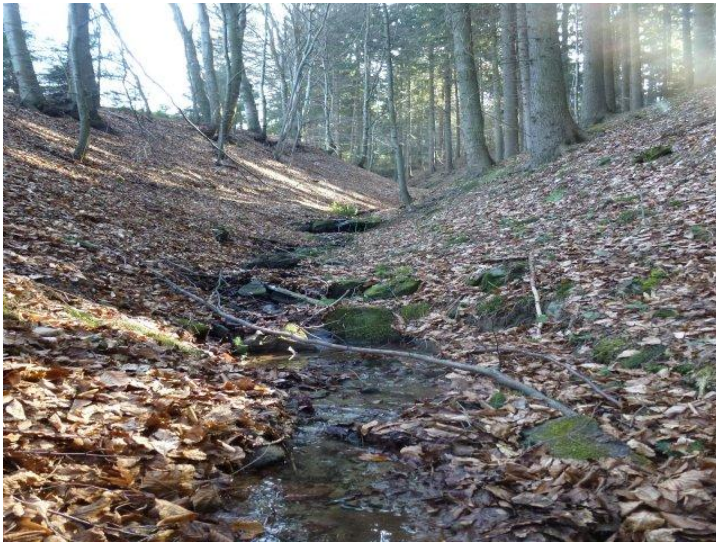
Obr. 2: Bystřinný úsek

Zděchovky

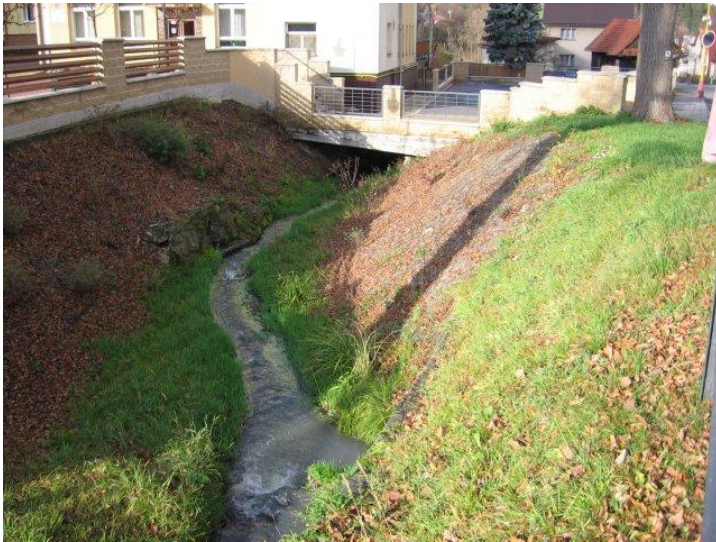
Obr. 3: Upravený tok

Zděchovky

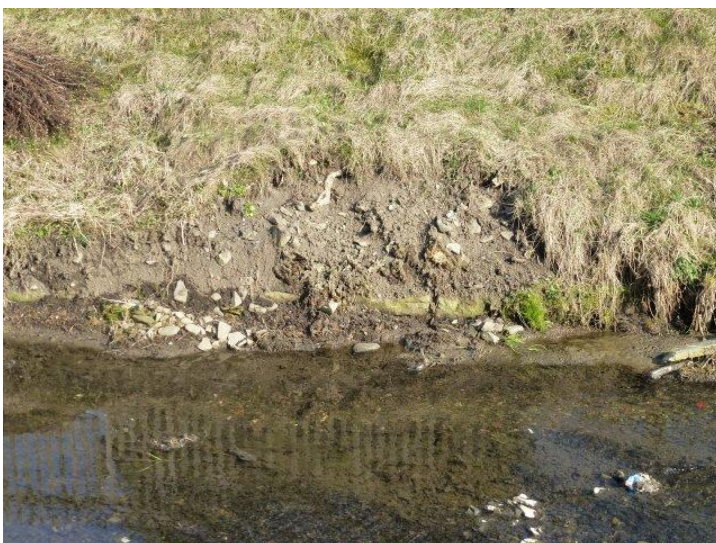
Obr. 4: Břehová nátrž podél
toku Zděchovky

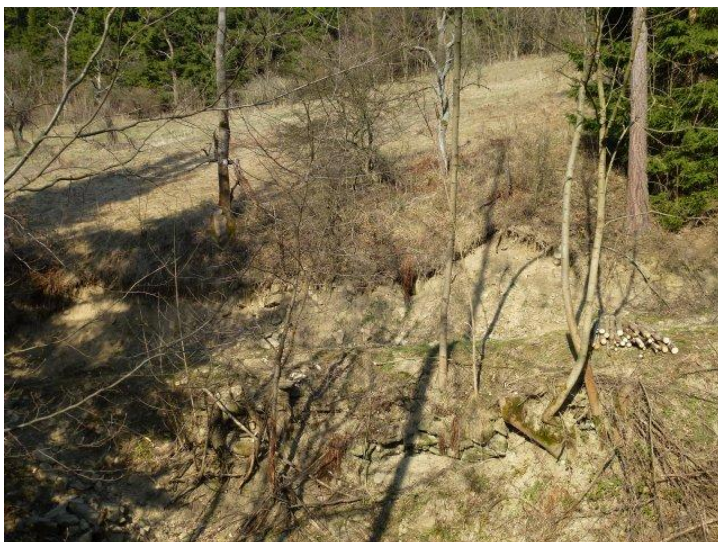
Obr. 5: Nátrže podél lesní
cesty a vodního toku
(Foto: H. Václavíková, 2014)

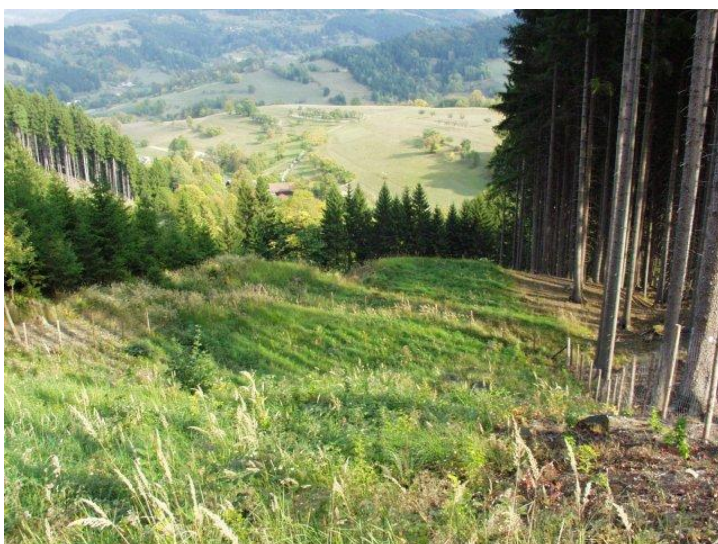
Obr. 6: Plošný sesuv v lese
(Zdroj: www.geology.cz)

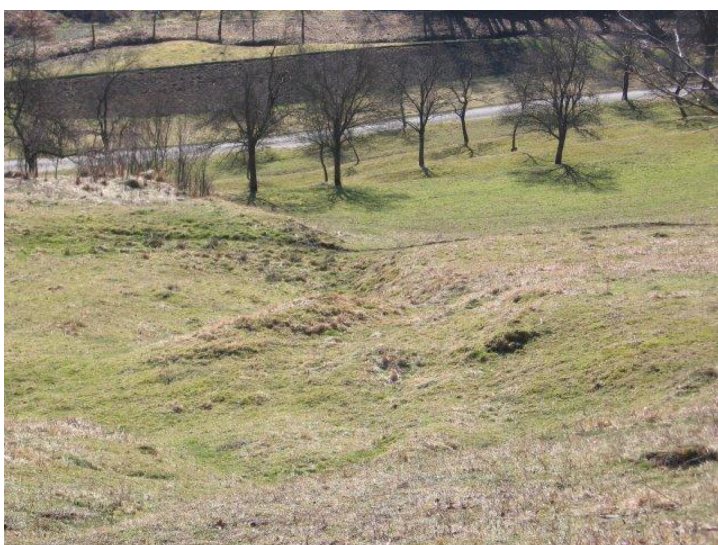
Obr. 7: Plošný sesuv v údolí
Tisové
(Foto: H. Václavíková, 2014)

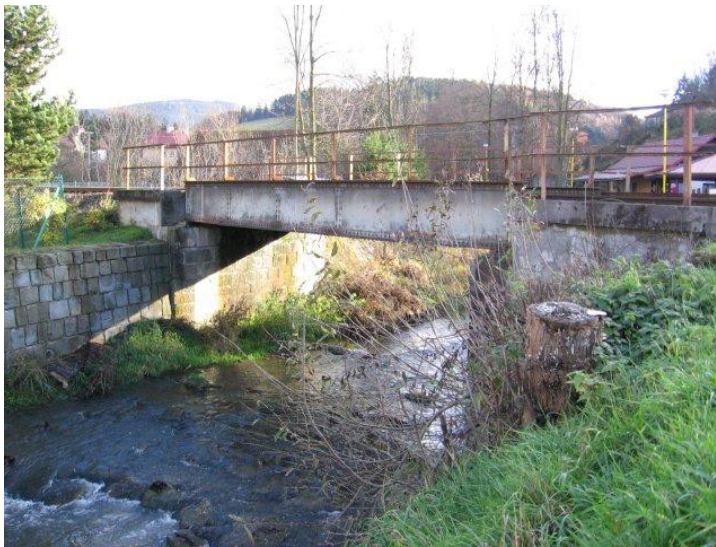
Obr. 9: Železniční most
přes Zděchovku
(Foto: H. Václavíková, 2013)

Významným zásahem do krajiny byla v roce 1908 výstavba železniční tratě Vsetín – Velké Kralovice. Tato stavba vede přes Zděchovku, musel být tedy vystaven most. Ten v posledních letech prošel společně s cca 100 m úsekem Zděchovky před soutokem se Vsetínskou Bečvou rekonstrukcí (příloha č. 4, obr. 9). Negativní vliv na krajinu má i každoroční pořádání motokrosových závodů. Letos se uskuteční již 43. ročník. Závody se konají ve Zděchově, za areálem fotbalového hřiště, částečně i na lyžařském svahu.

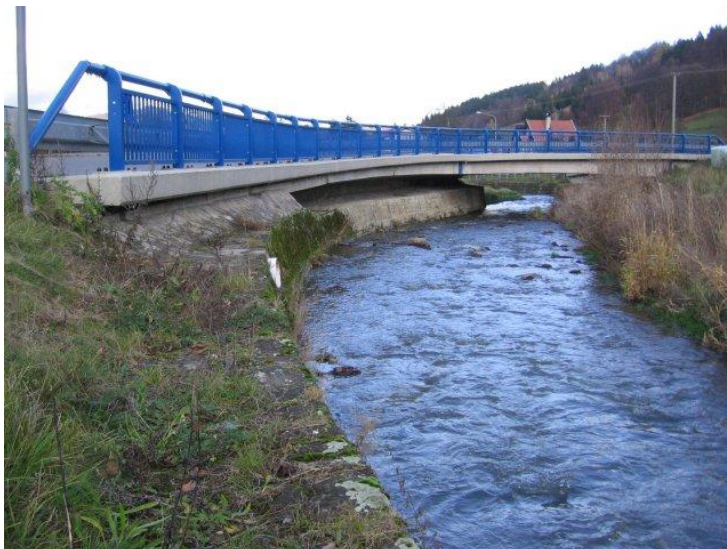
Obr. 10: Opravený most přes
Zděchovku směrem
na Zděchov
(Foto: H. Václavíková, 2013)
