# **JIHOČESKÁ UNIVERZITA V ČESKÝCH BUDĚJOVICÍCH FAKULTA ZEMĚDĚLSKÁ A TECHNOLOGICKÁ**

## **Diplomová práce**

**Diagnostika a oprava sedel vstřikovačů PD**

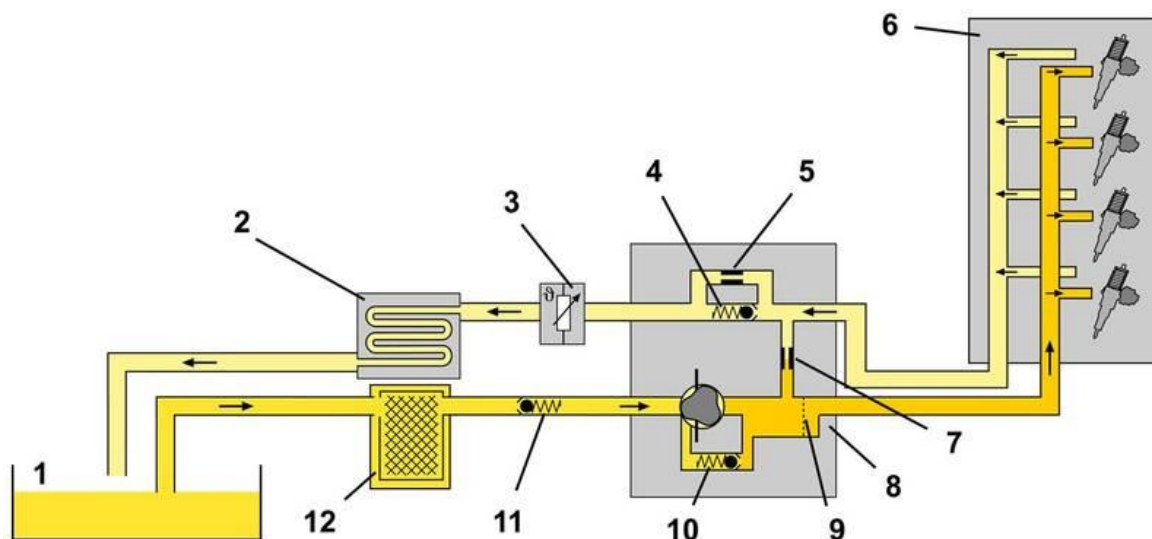
Celý systém vstřikování PD je odlišný od ostatních druhů vstřikování, a proto je nutné ho popsat od základu. Systém se skládá z podávacího tandemového čerpadla, vačkové hřídele, vahadel a jednotky čerpadlo-tryska. Tandemové čerpadlo zajišťuje dopravu paliva z palivové nádrže přes palivový filtr do palivových kanálů v hlavě motoru k jednotkám čerpadlo-tryska. Schéma dopravy paliva (viz obrázek 1.1), (Elektronická učebnice, 2023).

Obrázek 1.1 - Palivová soustava čerpadlo-tryska – 1- nádrž, 2-chladič paliva, 3-snímač teploty paliva, 4-ventil regulace tlaku, 5-bypass, 6-hlava válců, 7-škrťící vrtání, 8-mechanické palivové čerpadlo, 9-sítka, 10-regulační ventil tlaku, 11-zpětný ventil, 12-palivový filtr (Elektronická učebnice, 2023)

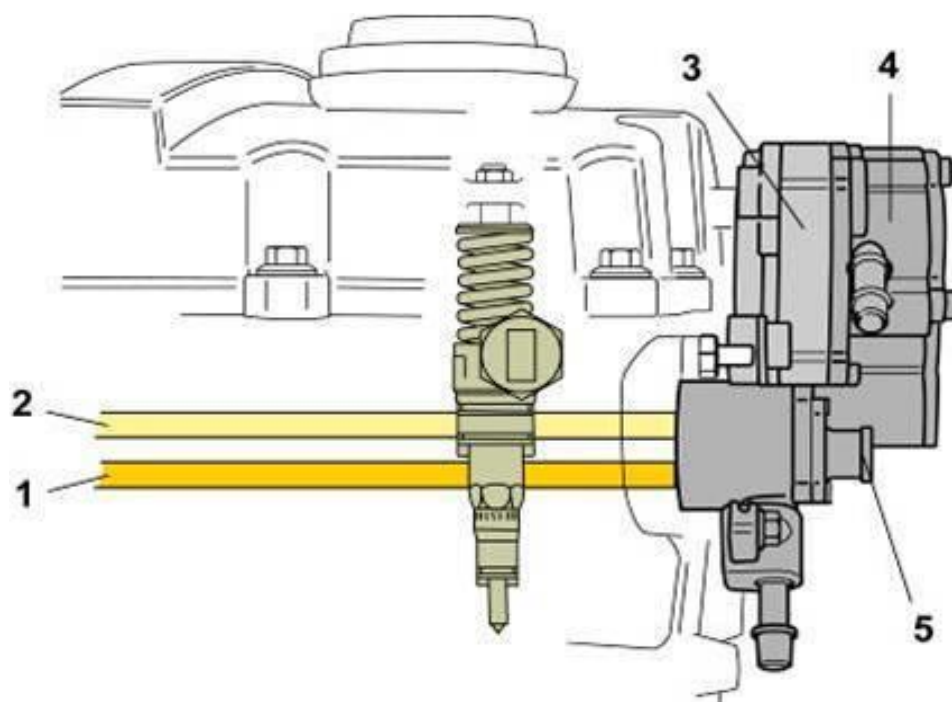
Na obrázku 1.2 níže můžeme vidět onu dopravu paliva tandemovým čerpadlem kanály k jednotkám čerpadlo-tryska v hlavě motoru (Elektronická učebnice, 2023).

Obrázek 1.2 - Tandemové čerpadlo – 1- přívod paliva k jednotkám čerpadlo-tryska, 2- zpětné vedení paliva, 3-vakuové čerpadlo, 4-mechanické palivové čerpadlo, 5-zkušební přípojka pro manometr (Elektronická učebnice, 2023)

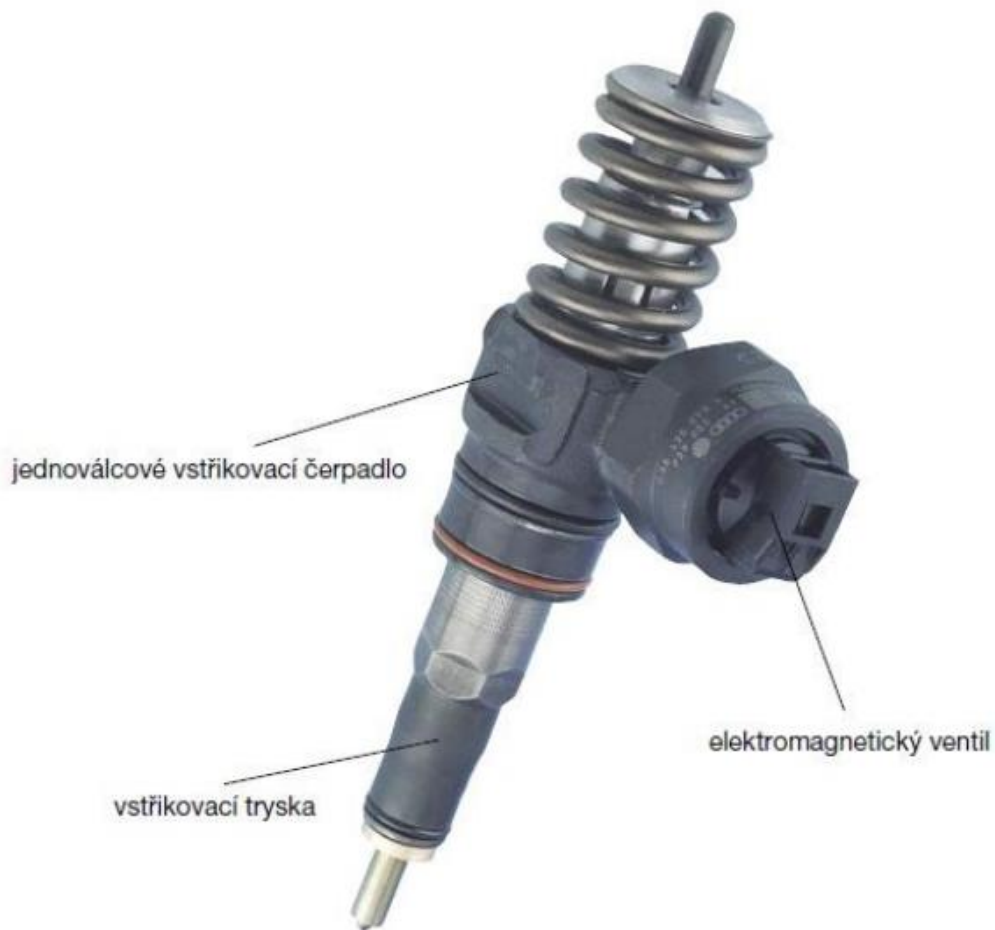
Čerpadlo-tryska se skládá z jednoválcového vstřikovacího čerpadla, vstřikovací trysky a ovládacího ventilu. Na obrázku 1.3 níže vidíme, jak tato jednotka vypadá jako celek (Cihlář, 2014).

**Obrázek 1.3 - Sdružená vstříkovací jednotka (Sdružené vstříkovací jednotky, 2014)**

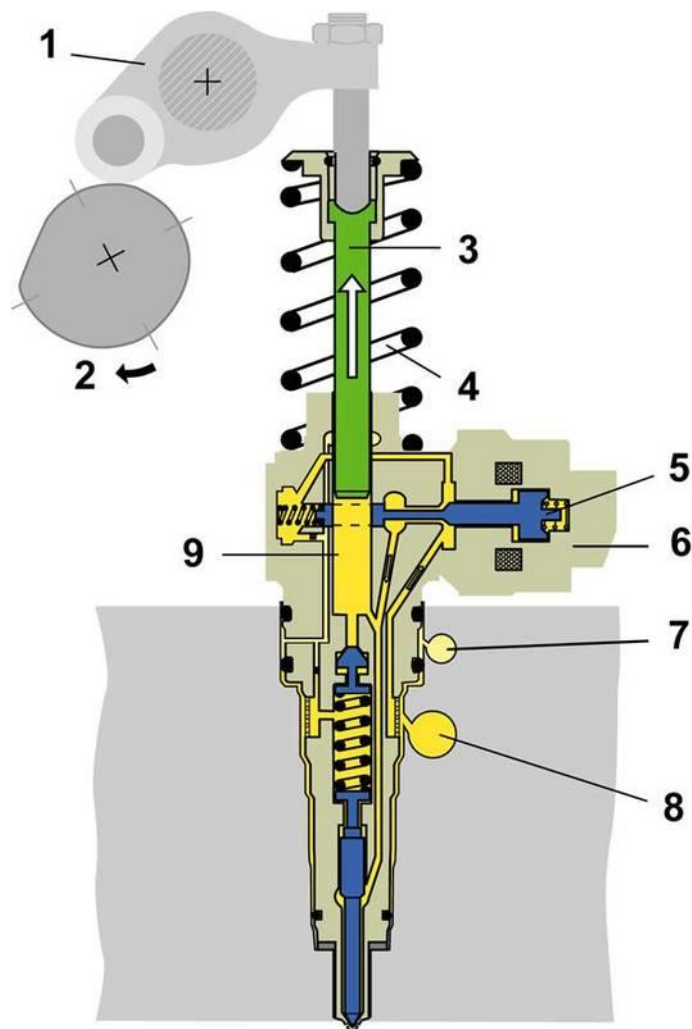
Pružina táhne píst směrem nahoru a tím zvětšuje objem prostoru vysokého tlaku (viz obrázek 1.6). Elektromagnetický ventil v tuto chvíli není ovládán, jehla ventilu je v klidové poloze a tím umožňuje propojení přívodního kanálu paliva s prostorem vysokého tlaku. Prostor vysokého tlaku je plněn palivem pod tlakem z tandemového čerpadla (Elektronická učebnice, 2023).

Obrázek 1.6 - Plnění prostoru vysokého tlaku - 1- vahadlo, 2- vstříkovač, 3-píst čerpadla, 4-pružina pístu, 5-jehla ventilu, 6-elektromagnetický ventil, 7-zpětné vedení, 8-přívod paliva, 9-prostor vysokého tlaku (Elektronická učebnice, 2023)

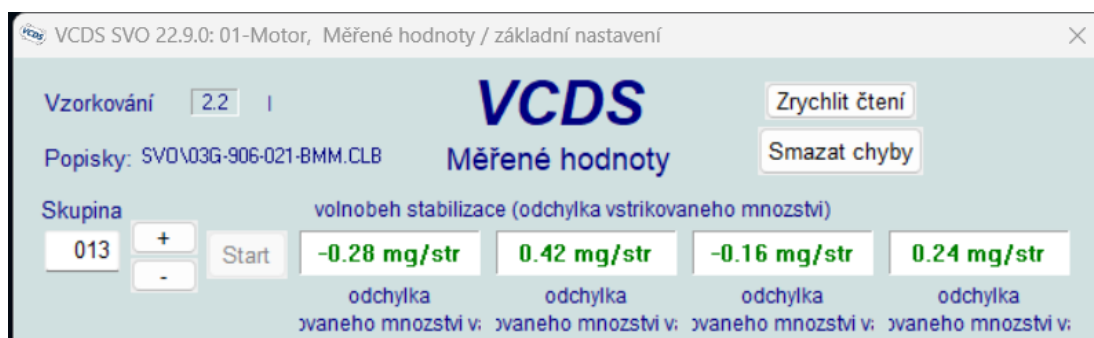
Obrázek 4.2 - Měřené hodnoty skupina 013

Na obrázku vidíme skupinu 013. V té vidíme odchylky vstřikovaného množství paliva. Tyto odchylky se smí pohybovat v rozmezí od -2,8mg do +2,8mg. Na obrázku vidíme, že hodnoty jsou naprosto v pořádku a můžeme se tedy přesunout k další kontrole.

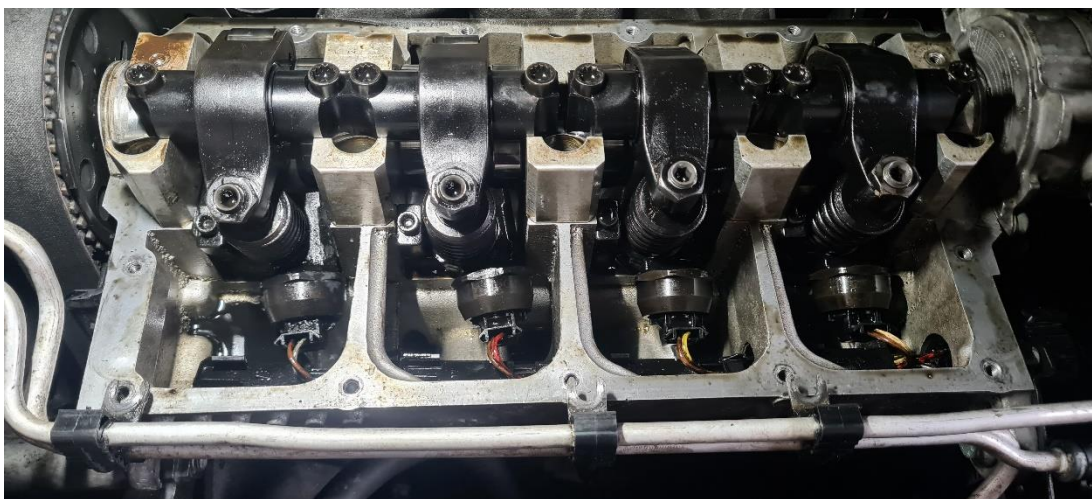
**Obrázek 4.3 – Hlava motoru po demontáži víka motoru**

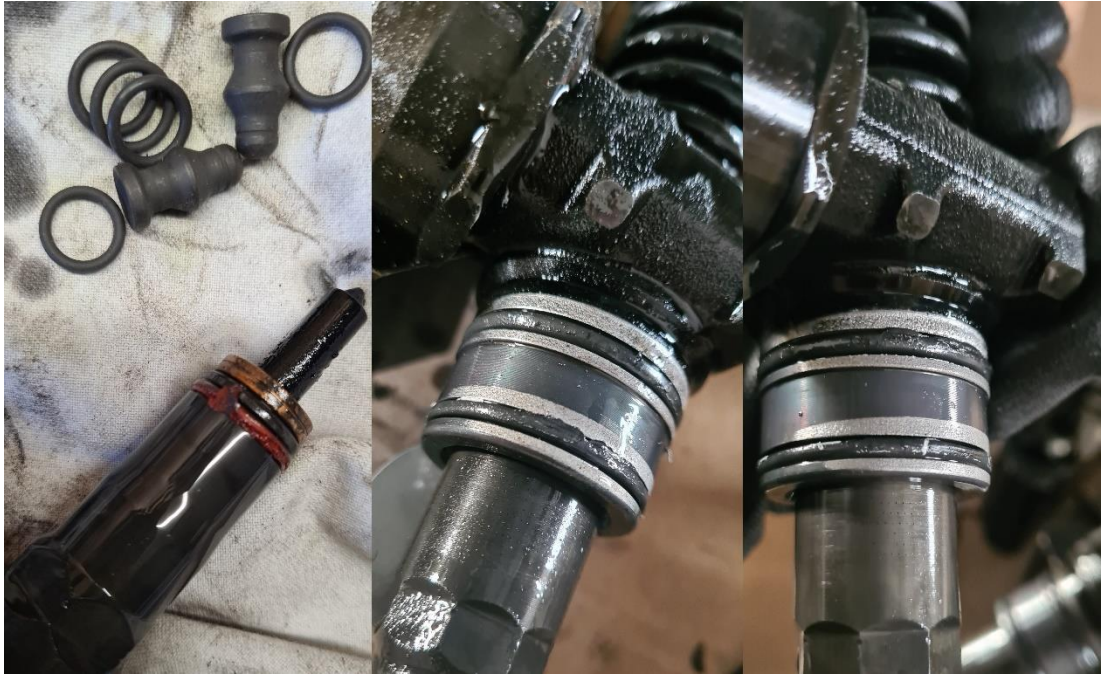
**Obrázek 4.4 - Opatření těsnících o-kroužků**

Jak můžeme vidět na obrázku č. 4.4 výše, těsnící O-kroužky jsou výrazně poškozeny. Mohlo by se jednat pouze o opotřebení vlivem namáhání, ale když se pořádně zblízka podíváme, vidíme, že O-kroužky jsou poškozené. K tomuto poškození dojde, když jsou sedla jednotky čerpadlo tryska v hlavě motoru příliš ostré a opotřebené. V tomto případě se přesuneme k vizuální a hmatové kontrole opotřebení sedel (viz obrázek 4.5). Jak jsme předpokládali s ohledem na nájezd vozidla, sedla jednotky čerpadlo-tryska jsou příliš opotřebené a pouze výměna těsnících O-kroužků jednotky čerpadlo-tryska by byla pouze dočasné řešení, nebo by se mohla při montáži poškodit a špatně těsnit ihned po výměně.

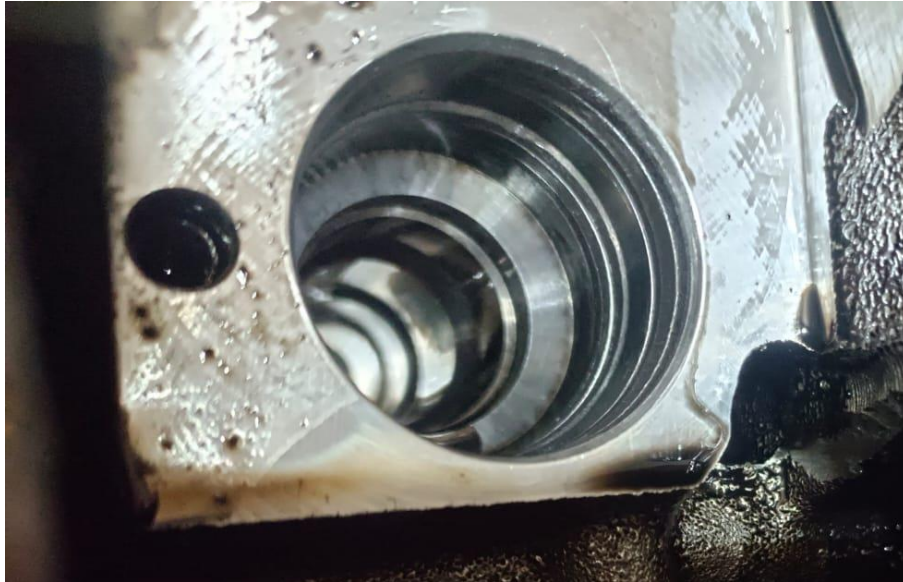
**Obrázek 4.5 - Vymačkané sedlo jednotky čerpadlo tryska**

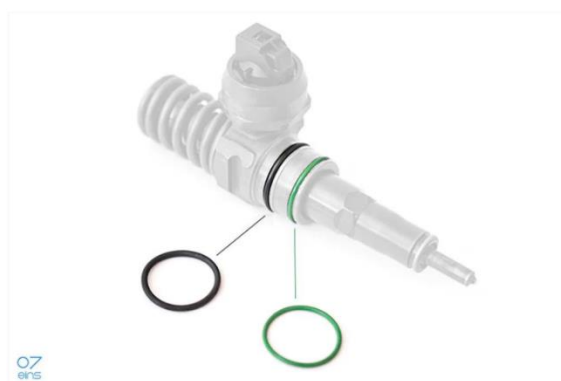
Druhou nejlevnější variantou je sražení ostrých hran jemným brusným papírem >800 namočeným v oleji. Po sražení ostrých hran je dále třeba koupit sadu větších tvrdších těsnících O-kroužků, tak abychom zajistili těsnost i v opotřebených sedlech. Cena těchto zesílených O-kroužků se pohybuje okolo 14 eur (viz obrázek 4.7)

## 07eins zesílené těsnění VITON pro jednotku čerpadlo-dýza

Sice se jedná o nejlevnější opravu, kdy zaplatíte pouze práci automechanika s novým těsněním a šrouby, ale při použití této možnosti opravy pouze oddalujete problém s netěsností, protože se nedá přesně určit, jak dlouho tyto zesílené těsnicí O-kroužky zajistí těsnost v opotřeбенých sedlech, než dojde k jejich poškození.

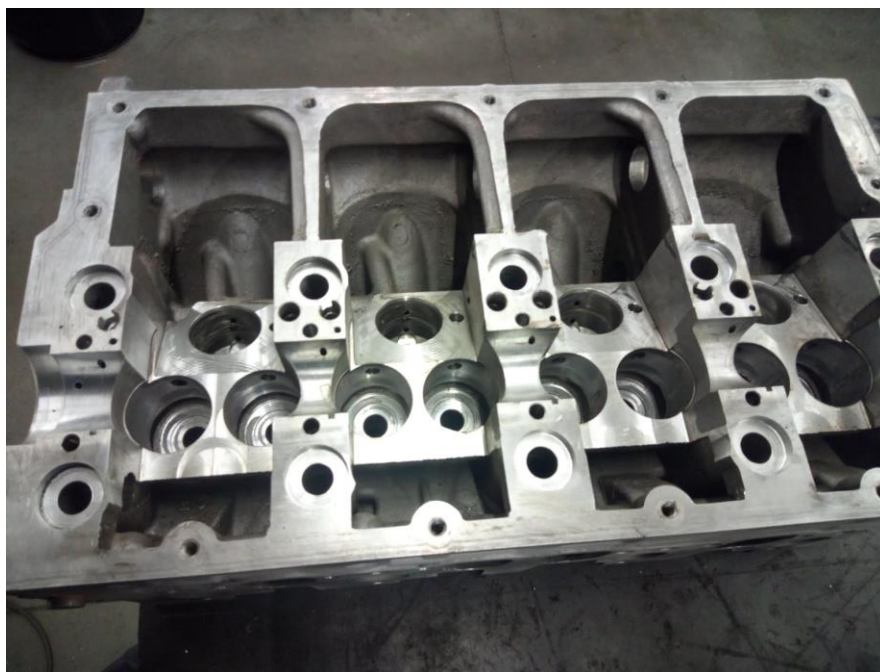
Obrázek 4.9 – Odstrojená a umytá hlava motoru

Demontovanou hlavu válců kompletně odstrojíme a očistíme (viz obrázek 4.9).

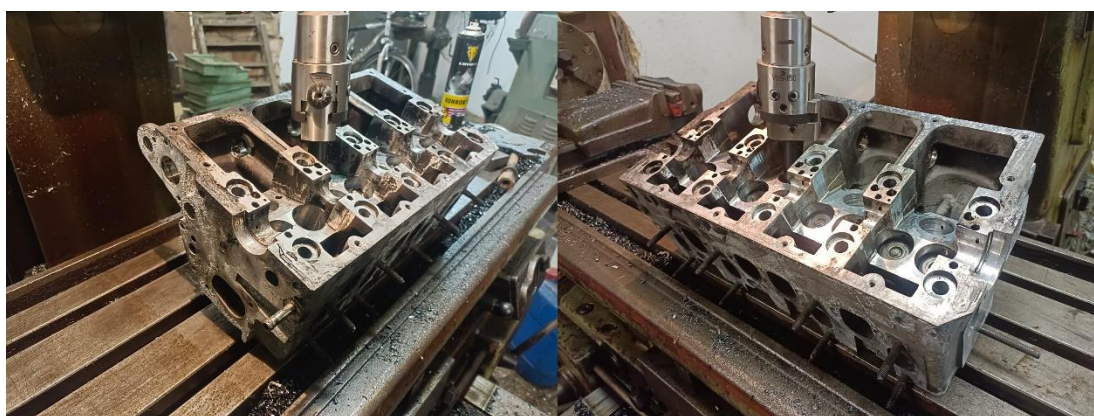
Obrázek 4.10 - Frézování otvoru pro vložku

Poté hlavu uchytíme do požadované polohy na frézce pod správným úhlem, potřebným ke správnému vyfrézování většího otvoru pro nalisování vložky (viz obrázek 4.10)

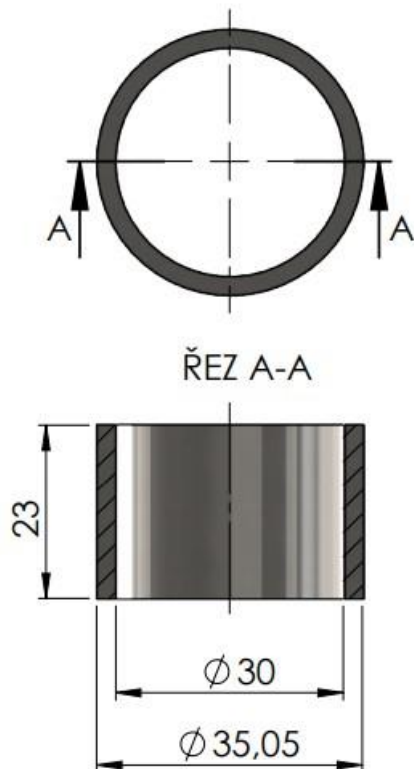
Dále se přesuneme k frézování. Velikost potřebného otvoru pro novou vložku se odvíjí od jejích rozměrů. Vložky si můžeme vyrobit sami nebo je koupit už vyrobené. Opravář, který nám hlavu opravuje, vložky kupuje hotové. Cena, za kterou vložky kupuje je 150 Kč.ks<sup>-1</sup> a jsou z brouzku CW614N. Rozměry vložky můžeme vidět níže na obrázku 4.11

**Obrázek 4.11 - Vložka s rozměry**

Po určení správného rozměru pro frézování zvolíme vhodnou frézu, v našem případě výstružník 35H7, a vyfrézujeme otvory pro vložky. Po frézování otvorů pro vložky hlavu opět očistíme. V dalším kroku se přesuneme k lisování vložek. K nalisování vložky není zapotřebí vložku zchladit či hlavu motoru zahřát pro snazší nalisování. Vložka jde nalisovat bezproblémově při pokojové teplotě. Při lisování není použit olej, nýbrž lepidlo Loctite 648 pro upevnění válcových dílů. Používá se pro zajištění těsnosti vložky a stálosti při různých teplotách. Vložky, které použijeme jsou z bronzu CW614N (CuZn39Pb3). Výhodou tohoto materiálu oproti původnímu materiálu hlavy válců je vyšší houževnatost, tudíž se předpokládá, že vložky vydrží déle než původní materiál hlavy válců. Po nalisování vložky je zapotřebí vložku vyfrézovat výstružníkem M32H8 a poté vše odhrotit (lidově ogrotovat) a začistit.

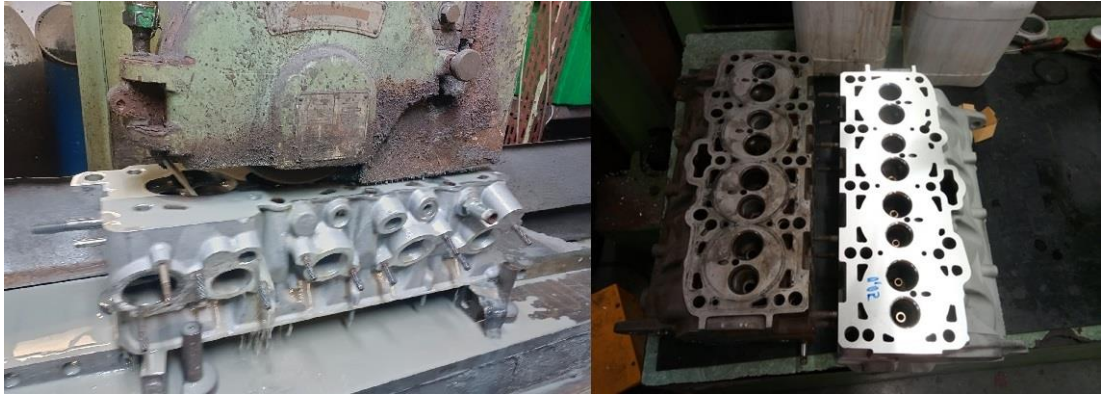
Obrázek 4.14 - Hlava válců pro broušení

K tomu, abychom hlavu mohli opět namontovat do motoru, je ale zapotřebí na hlavě motoru před montáží srovnat dosedací plochu na brusce na plocho nebo frézce, abychom zajistili těsnost mezi hlavou motoru a blokem motoru. My na srovnání hlavy válců využijeme brusku na plocho. Hlavu válců do magnetické brusky před broušením vyrovnáme pomocí číselníkového úchylkoměru. Při rovnání hlavy válců ubíráme pouze tolik materiálu, kolik potřebujeme k jejímu srovnání, nikdy ne více. Na obrázku 4.14 níže vidíme, jak vypadá srovnaná hlava motoru s poznámkou, o kolik byla hlava válců snížena.

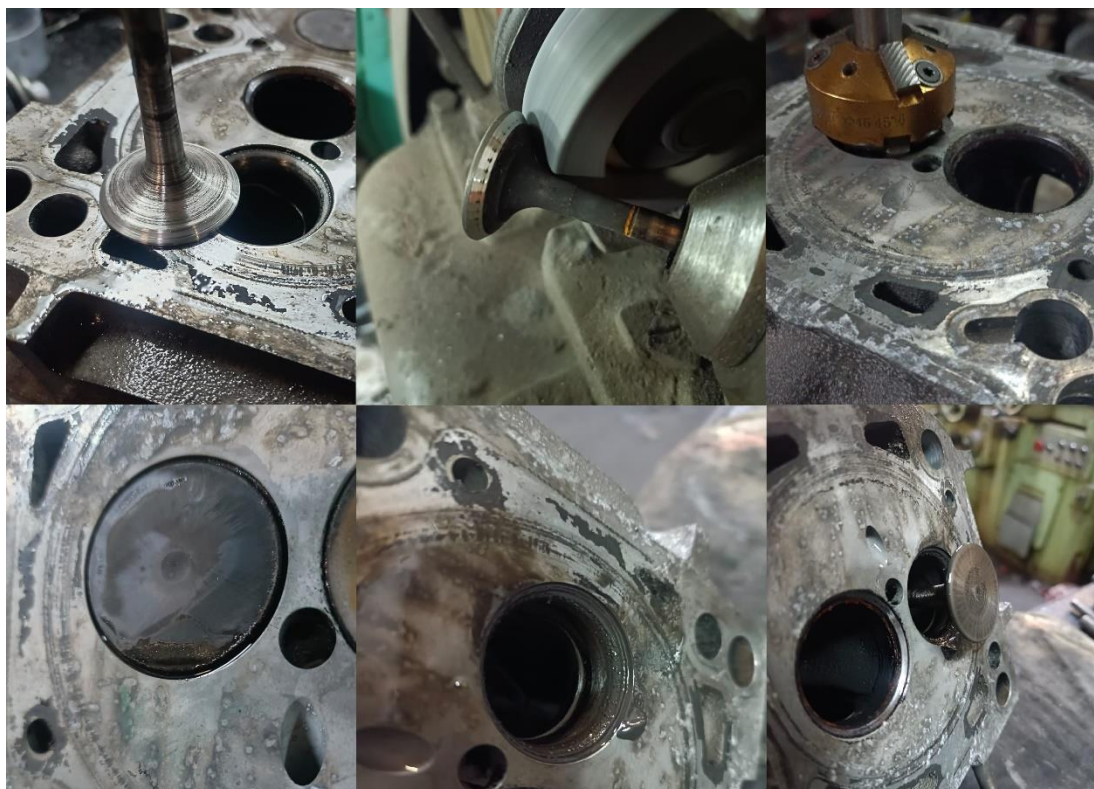
Obrázek 4.16 - Oprava ventilu a sedel v hlavě válců

Dosedací plochy ventilů se opravují podle poškození. V případě nadměrného poškození je ventil nejdříve potřeba zabrousit na brusce na ventily a poté následně zalapovat. Pokud ventil není poškozen, stačí dosedací plochy zalapovat. Těsnost dosedacích ploch ventilů se poté kontroluje petrolejem. Při kontrole se zaplní sací a výfukové kanály a kontroluje se, zda neprosakuje petrolej přes sedla ventilů.

V případě, že prosakují, je zapotřebí postup zopakovat. Na obrázku 4.16 níže můžeme vidět jak oprava ventilu a sedla vypadá.

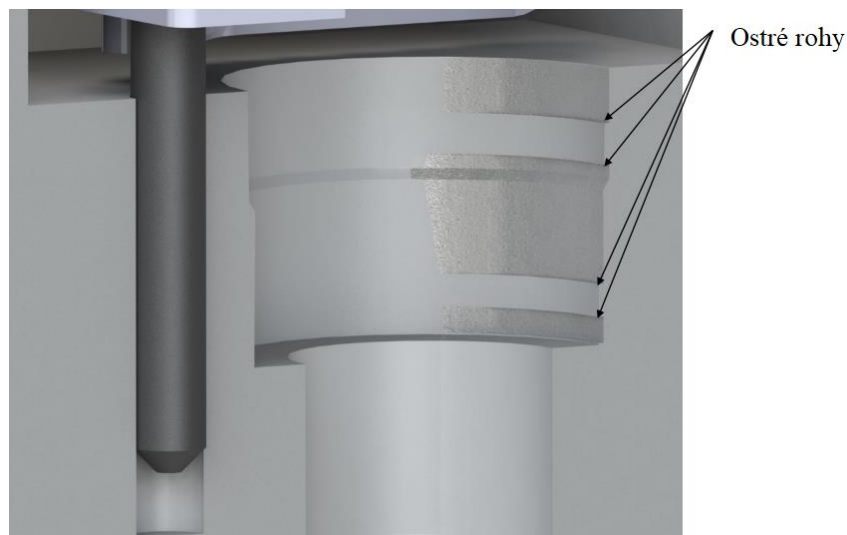
**Obrázek 5.2 - Poškození hlavy válců (Pumpe-Düse Reparatur, 2021)**

Jak můžeme vidět na obrázku 5.2 jsou znázorněny plochy poškozené vlivem tření vstřikovací jednotky čerpadlo-tryska o stěnu hlavy válců. Pokud jsou plochy opotřebené, dochází k netěsnosti O-kroužků a závadám spojeným s únikem paliva. Při tomto opotřebení dochází k tvorbě ostrých hran (viz obrázek 5.2), které mají následně

V případě netěsnosti dochází k prolínání paliva buď mezi přívodním a zpětným vedením paliva a tím k poklesu tlaku na přívodu paliva k vstřikovači nebo další možností je, že dojde k prolínání paliva do oleje, a to může vést k vážnému poškození motoru. Olej v motoru se naředí palivem a ztrácí své mazací schopnosti. To může poškodit všechny pohyblivé části motoru, které je nutné tímto olejem mazat (Pumpe-Düse Reparatur,2021), (Šuster, in voice, 2023).

za následek poškození nových O-kroužků při montáži. Pokud tedy ještě nejsou sedla natolik opotřebená, aby bylo nutné větší opravy, je zapotřebí tyto hrany srazit např. jemným brusným papírem >800 namočeným v oleji. Při tomto úkonu je důležité ucpat spodní část komory pro jednotku čerpadlo-tryska například tkaninou, aby nedošlo k padání úlomků a odpadu vzniklého při broušení do válce. Po zbroušení je samozřejmě důležité vše důkladně vyčistit a při montáži jednotky čerpadlo-tryska s novými O-kroužky použít speciální doporučené mazivo, aby nedošlo k jejich poškození (Pumpe-Düse Reparatur,2021), (Šuster, in voice, 2023).
