Bakalářská práce

Vývoj protipovodňových opatření v okrese Trutnov od roku 2002

Flood protection arrangements in Trutnov region from 2001

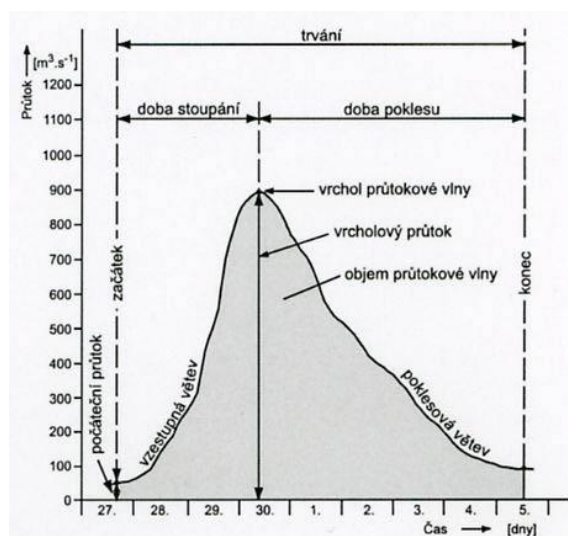
Obrázek 1: Hydrogram povodňové vlny (Brázdil, 2005).

Průběh odtoku je popisován povodňovou vlnou, to znamená přechodné zvýšení a následující snížení průtoků (obrázek č. 1). To může nastat při intenzivním dešti, náhlým táním sněhu nebo umělým zásahem na vodním díle. Pojem „povodňová vlna“ se však používá souhrnně pro všechna zvětšení průtoku na toku bez ohledu na to, jakým způsobem vznikla. Povodňová vlna může vzniknout překročením kapacity koryta. Voda se začne vylévat z břehových hran a stává se pro lidi nežádoucím a nebezpečným živlem.

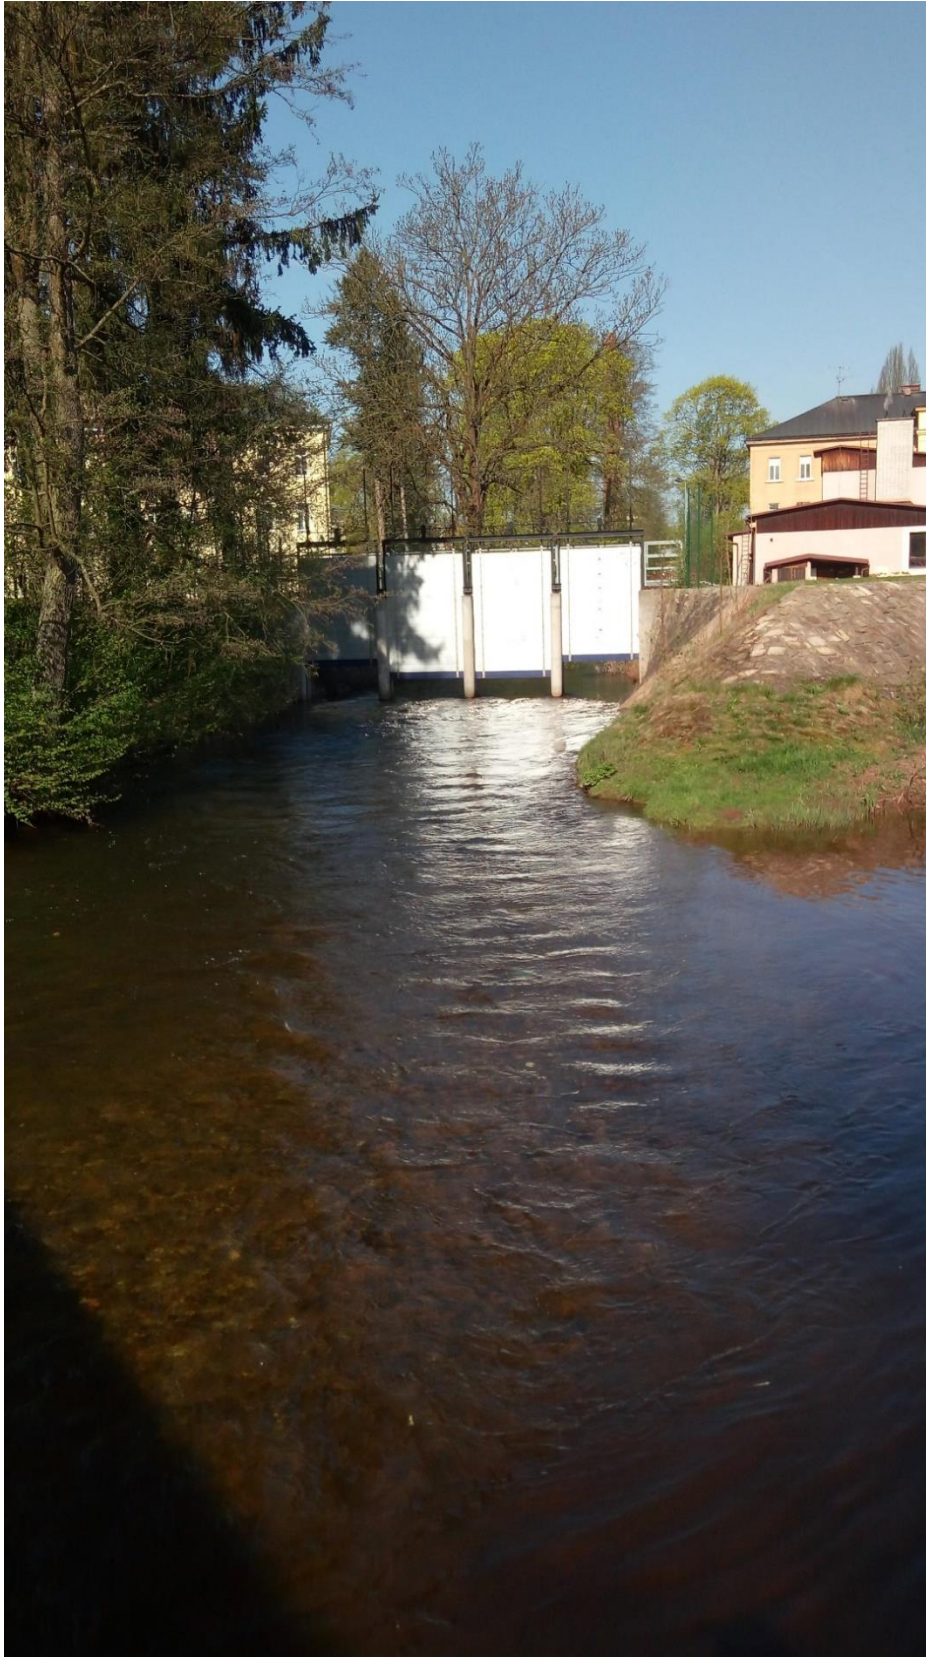
Obrázek č. 8 stavidlový uzávěr na Říčce Čistá v Hostinném, duben 2018. Autor: vlastní.

Celá rekonstrukce přispěla ke zlepšení protipovodňových opatření v Hostinném. Všechny rekonstrukce přispívají k zabránění rozlití povodňových průtoků. Jelikož se ve všech případech jedná o městskou zástavbu, nemělo by dojít ani ke zhoršení podmínek pro životní prostředí (Povodí Labe, 2013a; Povodí Labe, 2013b).

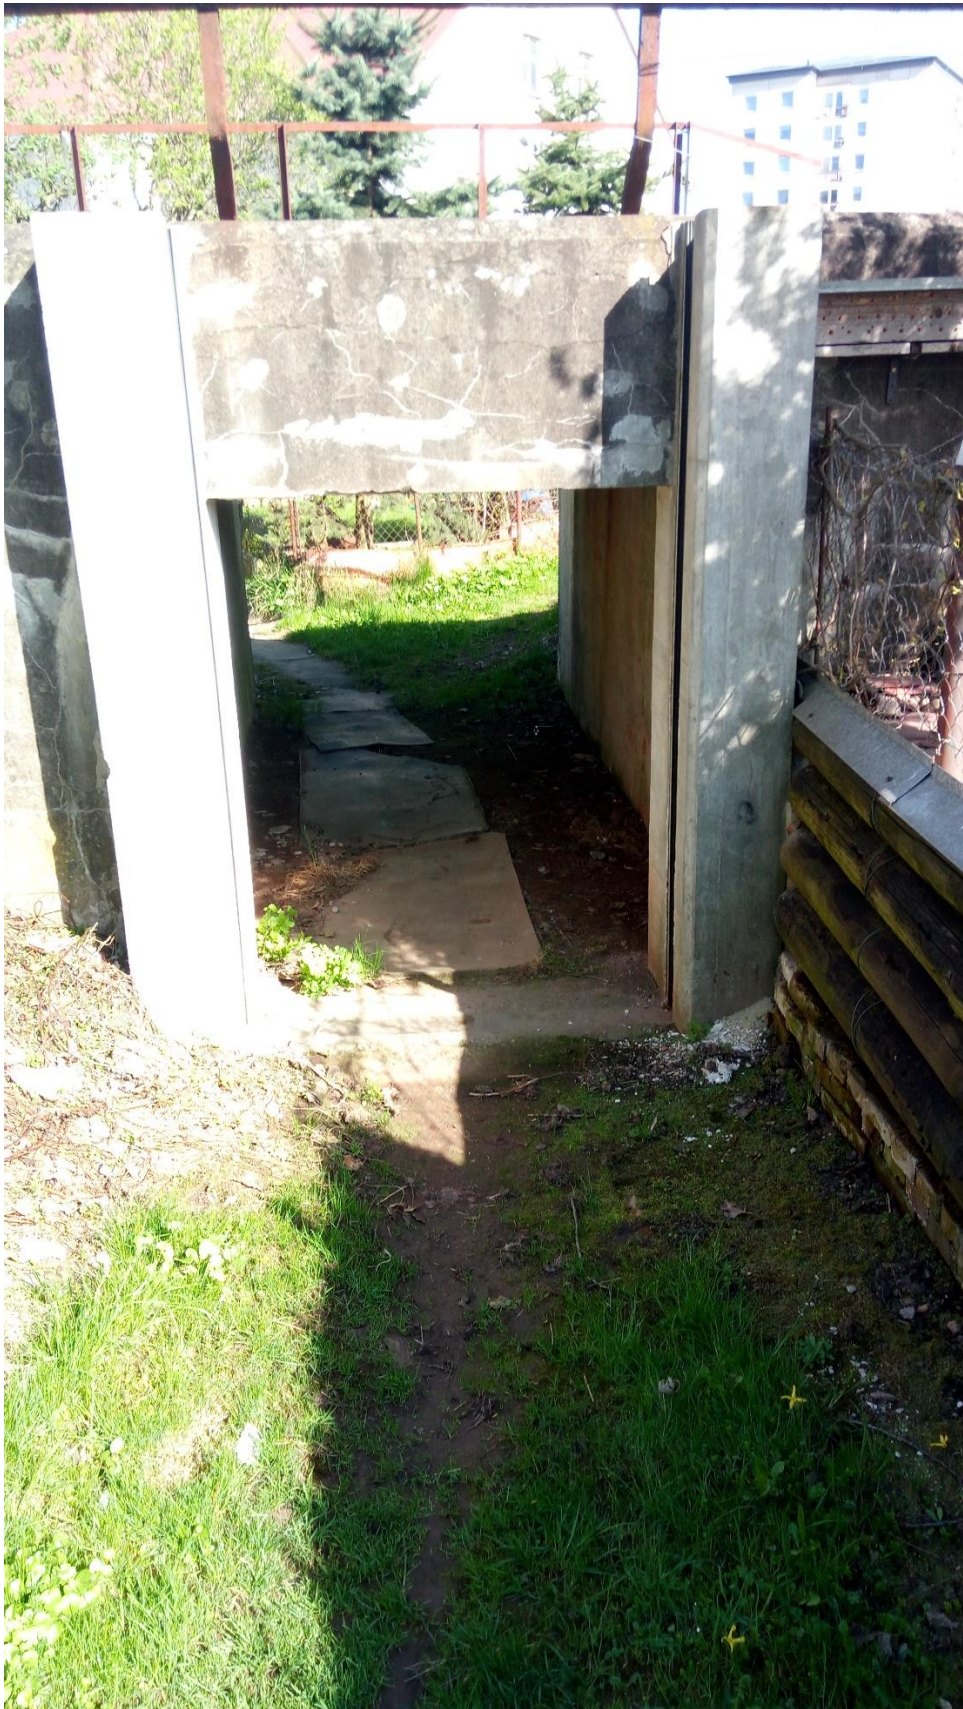
Obrázek č. 9 železniční propustek v Hostinném, duben 2018. Autor: vlastní

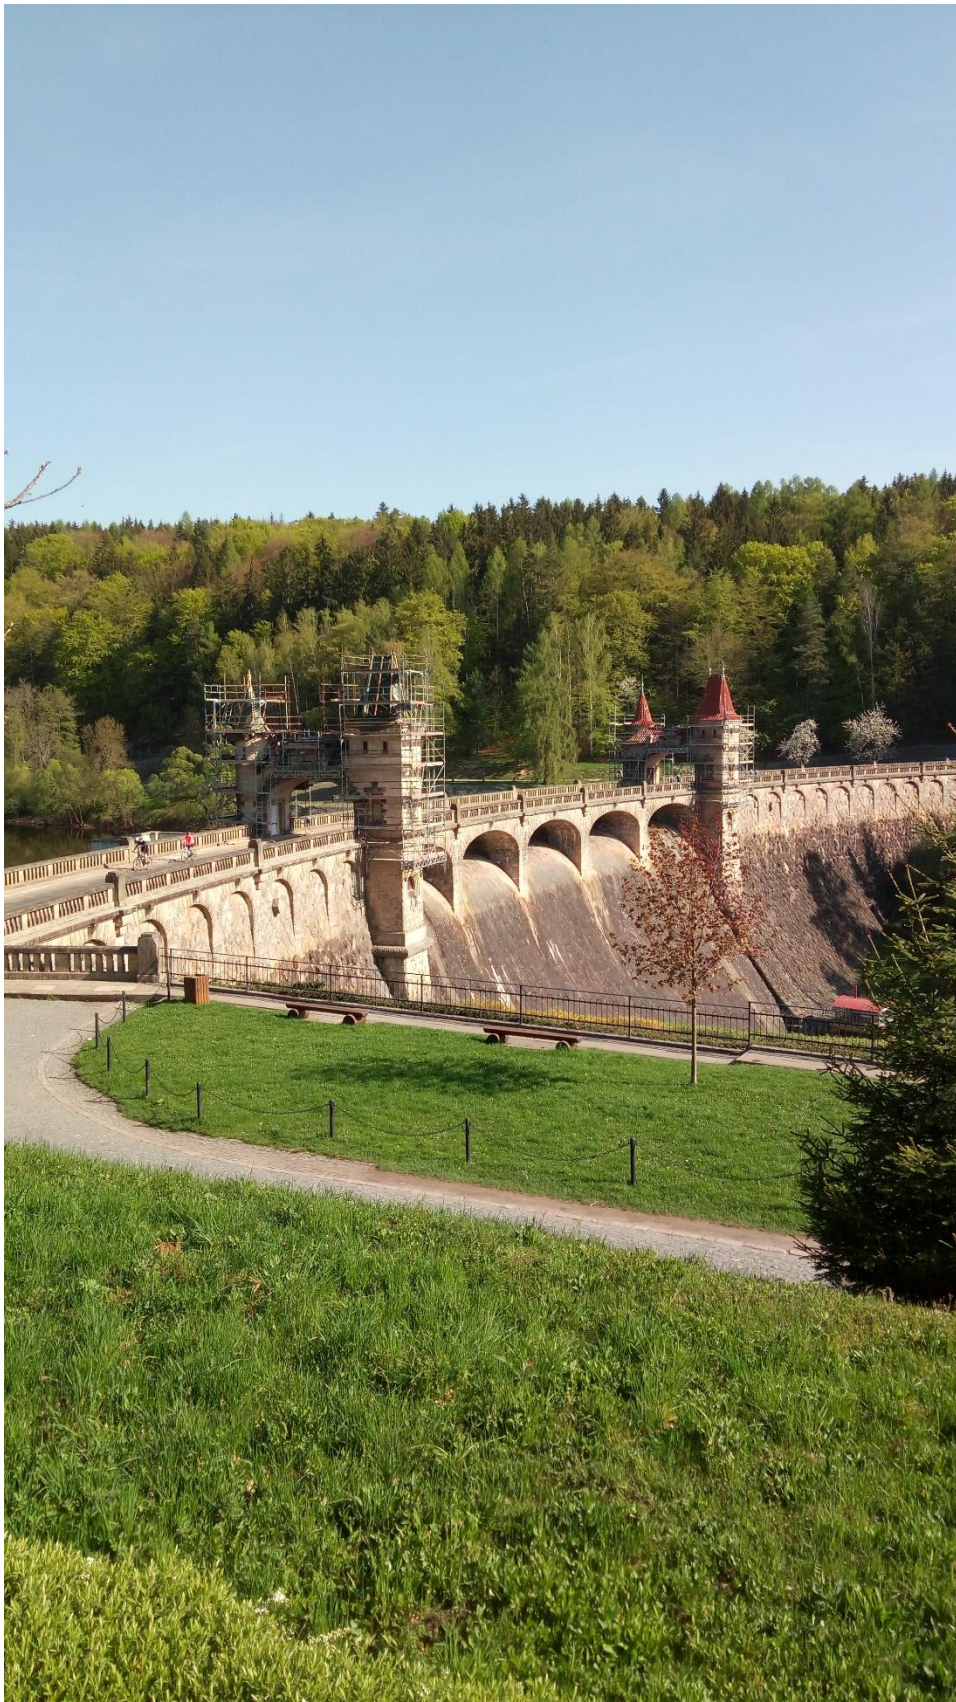
Obrázek č. 11 Právě probíhající úpravy na průjezdových věžích, duben 2018. Autor: vlastní.

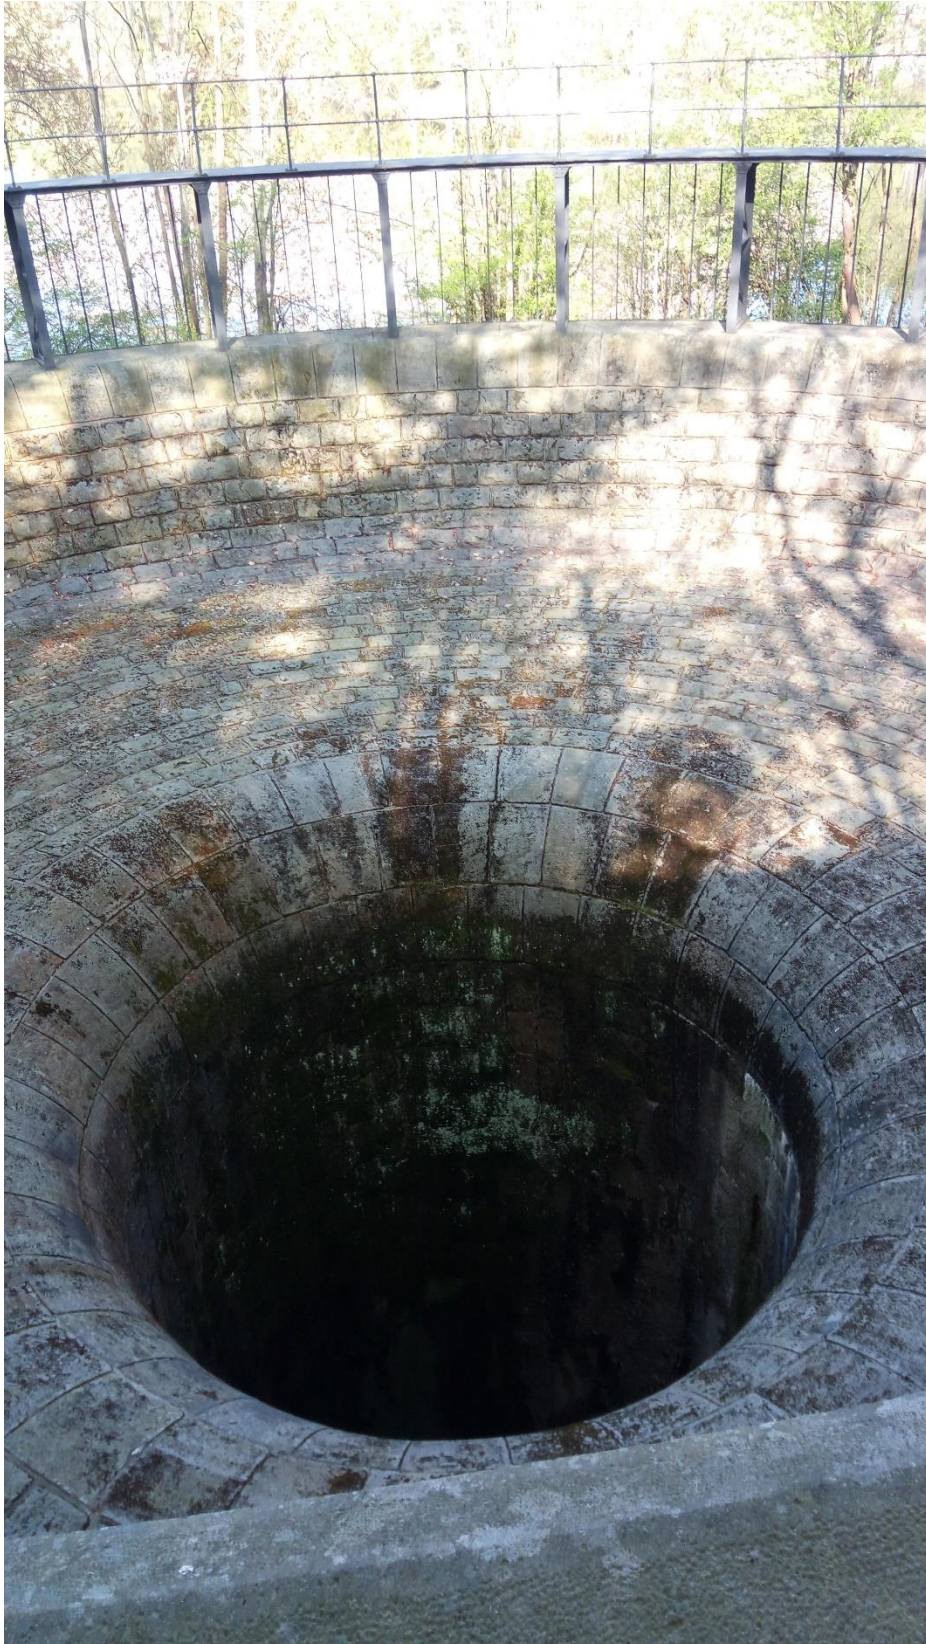
Obrázek č. 12 Nově zrekonstruovaná pravá výpust na vodním díle Les Království, duben 2018. Autor: vlastní.

Touto rekonstrukcí došlo ke zvýšení protipovodňového účinku vodní nádrže a také došlo ke zvětšení bezpečnosti pod vodní nádrží. Dále nedošlo ke zvýšení nároků na odběr elektrické energie. Nedošlo ani ke zhoršení životního prostředí v okolí vodního díla. Při obnově výpusti došlo ke zvýšení její kapacity až o 40 m³/s.

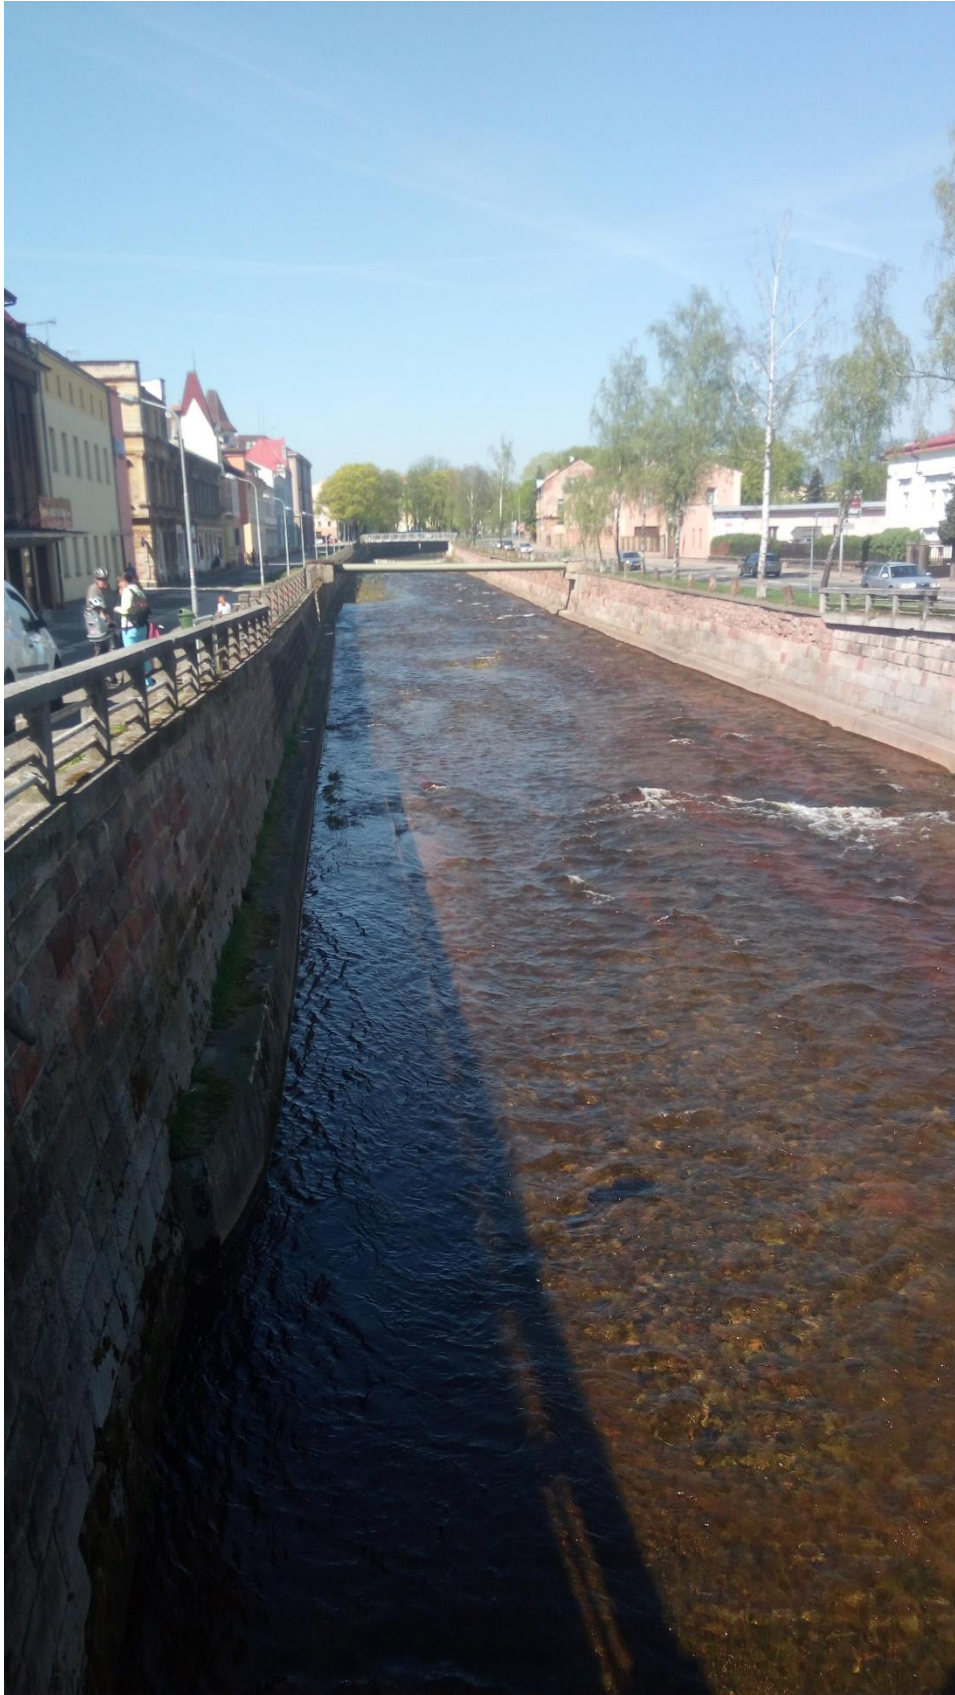
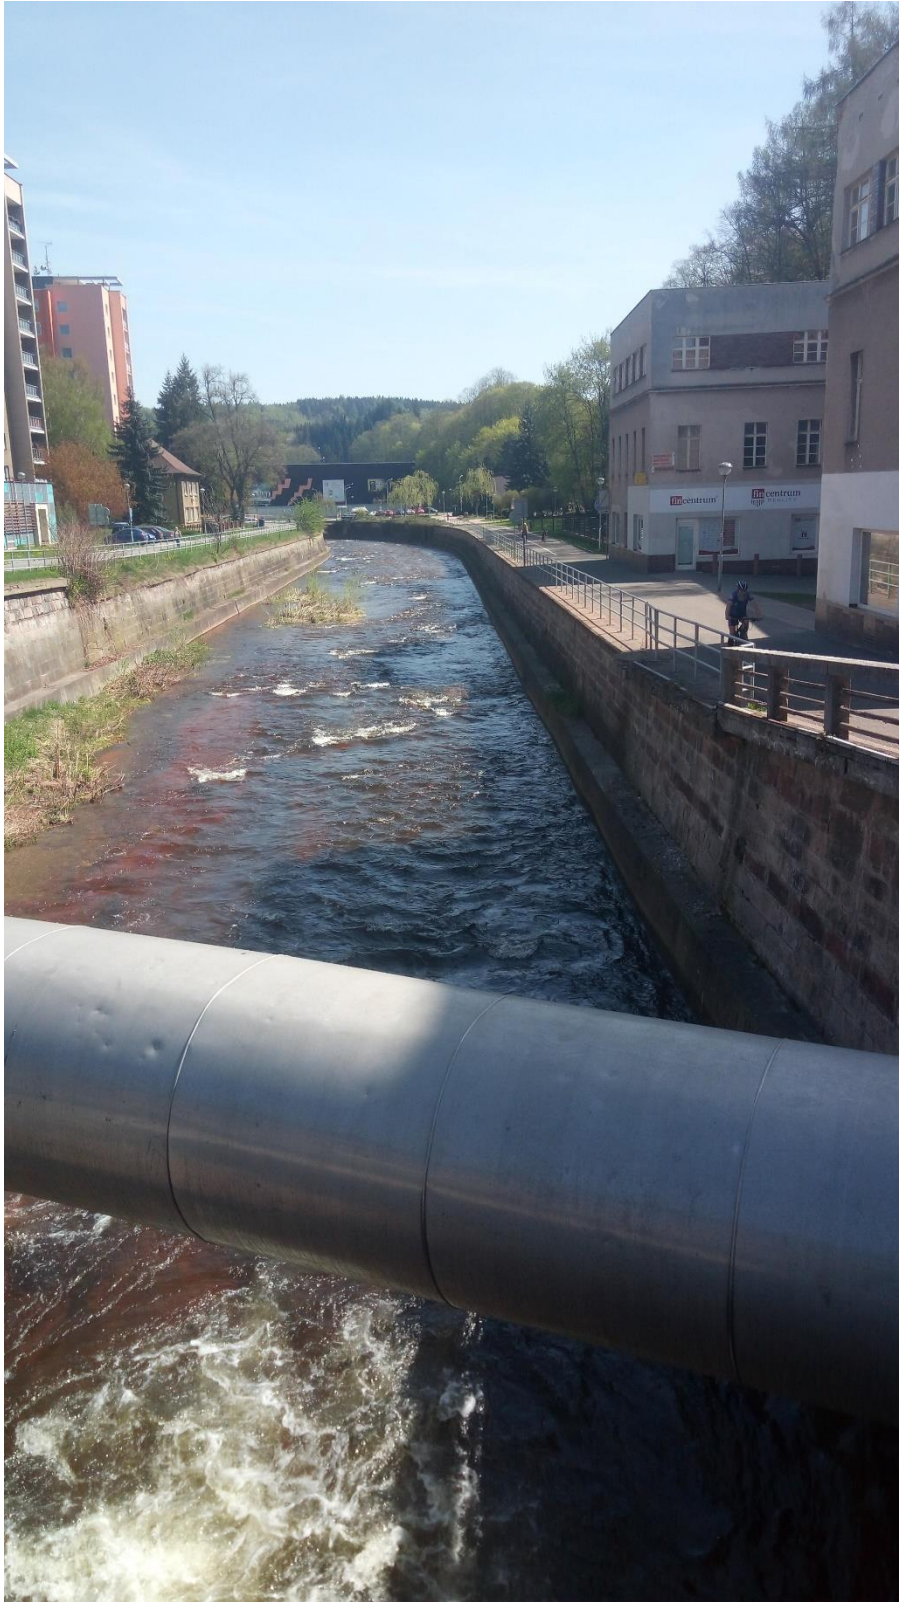
Obrázek č. 13 Zrekonstruované nábřežní zdi v Trutnově, duben 2018. Autor: vlastní.

Obrázek č.14 Zrekonstruované nábřežní zdi v Trutnově, duben 2018. Autor: vlastní.

Touto realizací došlo ke zlepšení odtokových vlastností řeky Úpy v Trutnově. Došlo k úpravám stávajících nábřežních zdí. Ať už šlo o výměnu jednotlivých kamenných bloků, nebo vybourání celého kamenného těla na pravém i levém boku. Nedošlo ke zhoršení životního prostředí podél vodního toku.

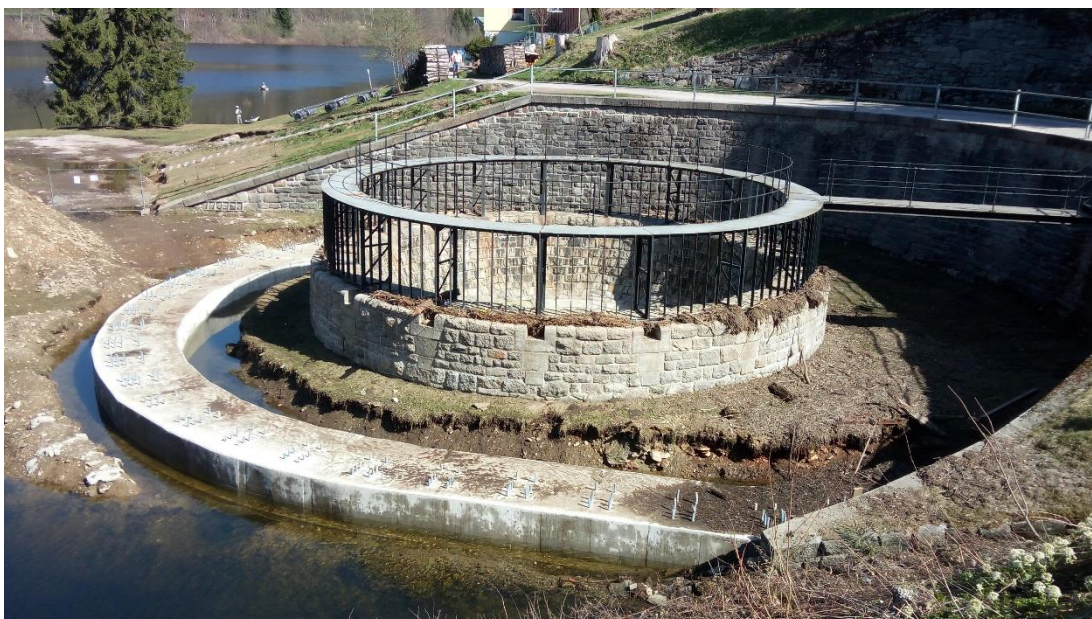
Obrázek č. 15 Právě probíhající osazování hrubých česlí na vodním díle Labská, duben 2018. Autor: vlastní.

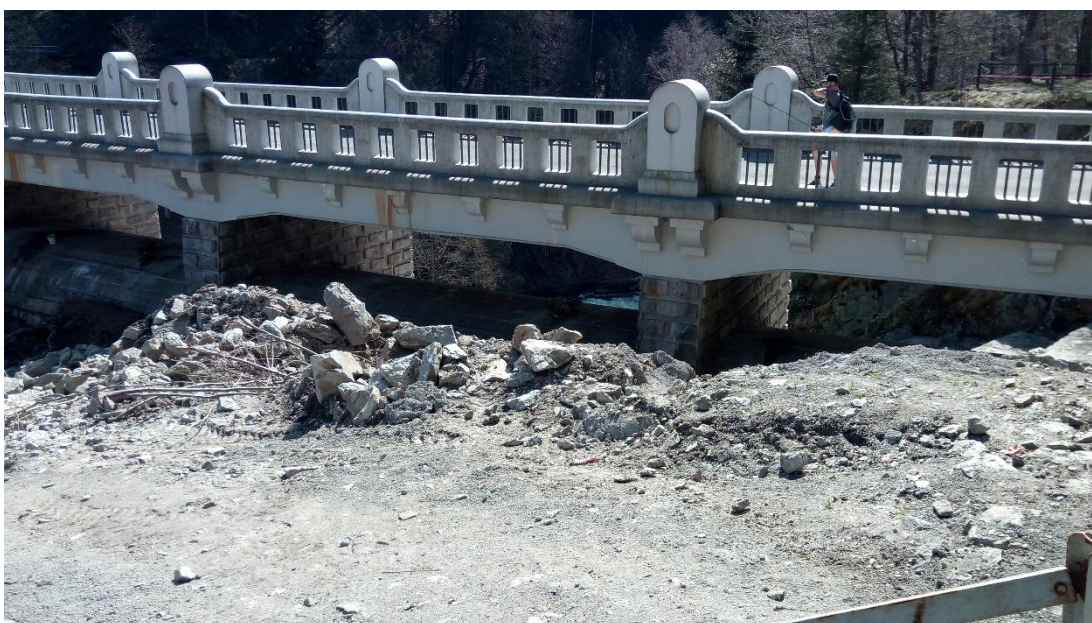
Obrázek č. 16 Korunový přeliv na vodním díle Labská, duben 2018. Autor: vlastní.

Korunový přeliv je ochráněn pomocí svislých předsazených prvků s roztečí 1,6 metrů s cílem zachycení velkých splavenin, které by mohli způsobit jeho ucpání.. Konstrukce těchto prvků jsou svařované sloupky výšky 4,6 metrů kotvené do železobetonového pasu. Ocelové sloupy jsou antikorozi s nátěrem.

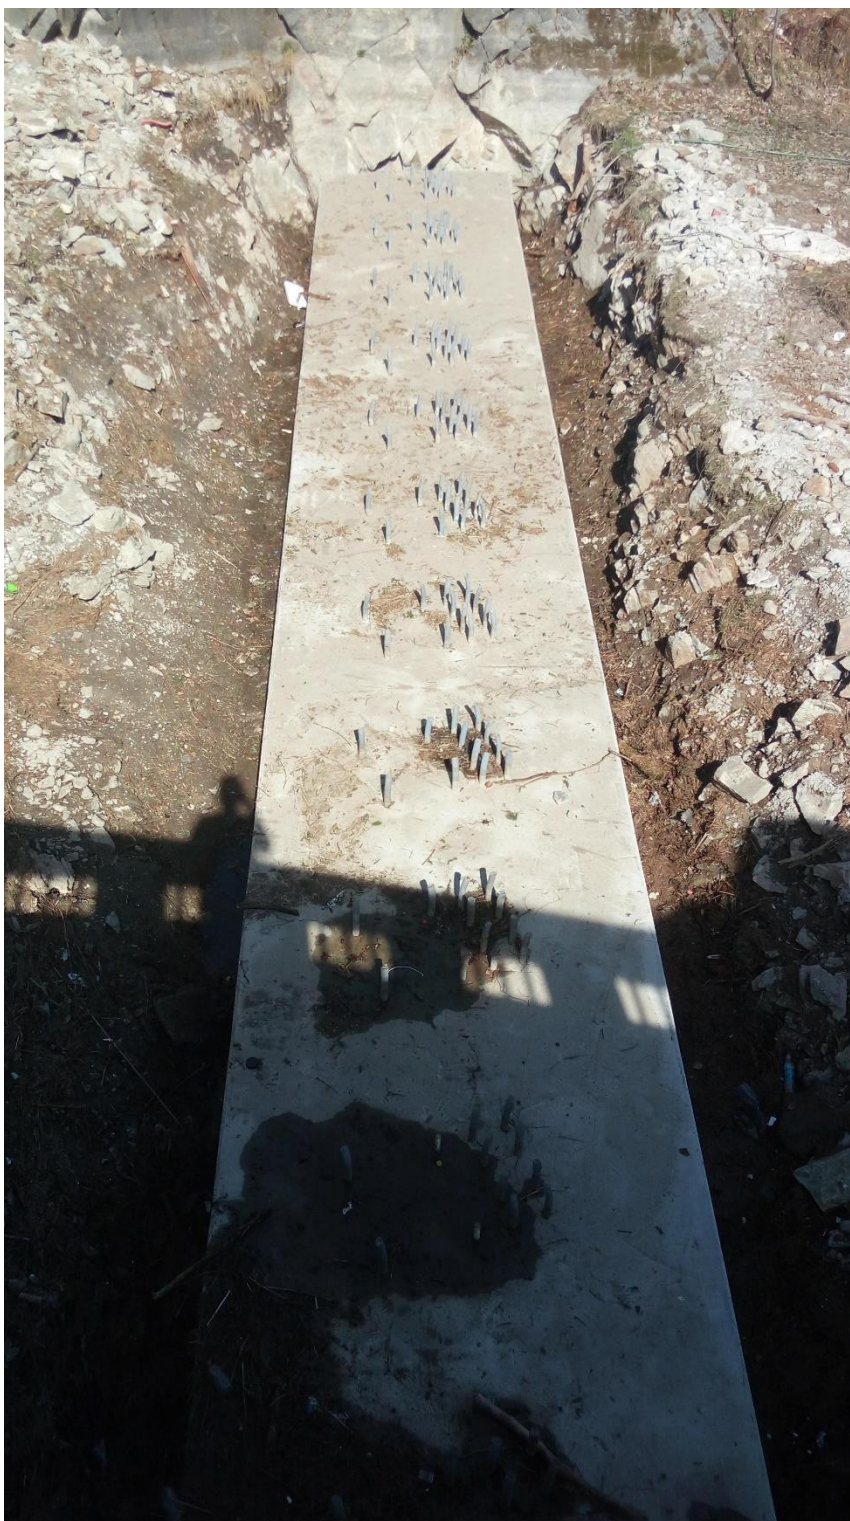
Obrázek č. 17 Základ pro hrubé česle bezpečnostního přelivu na vodním díle Labská, duben 2018. Autor: vlastní.

Konstrukce je pro oba dva přelivy shodná pomocí předsazených ocelových prvků před bezpečnostními přelivy. Tyto ocelové prvky jsou vytvořeny v antikorozi úpravě s dřevěnou výplní.

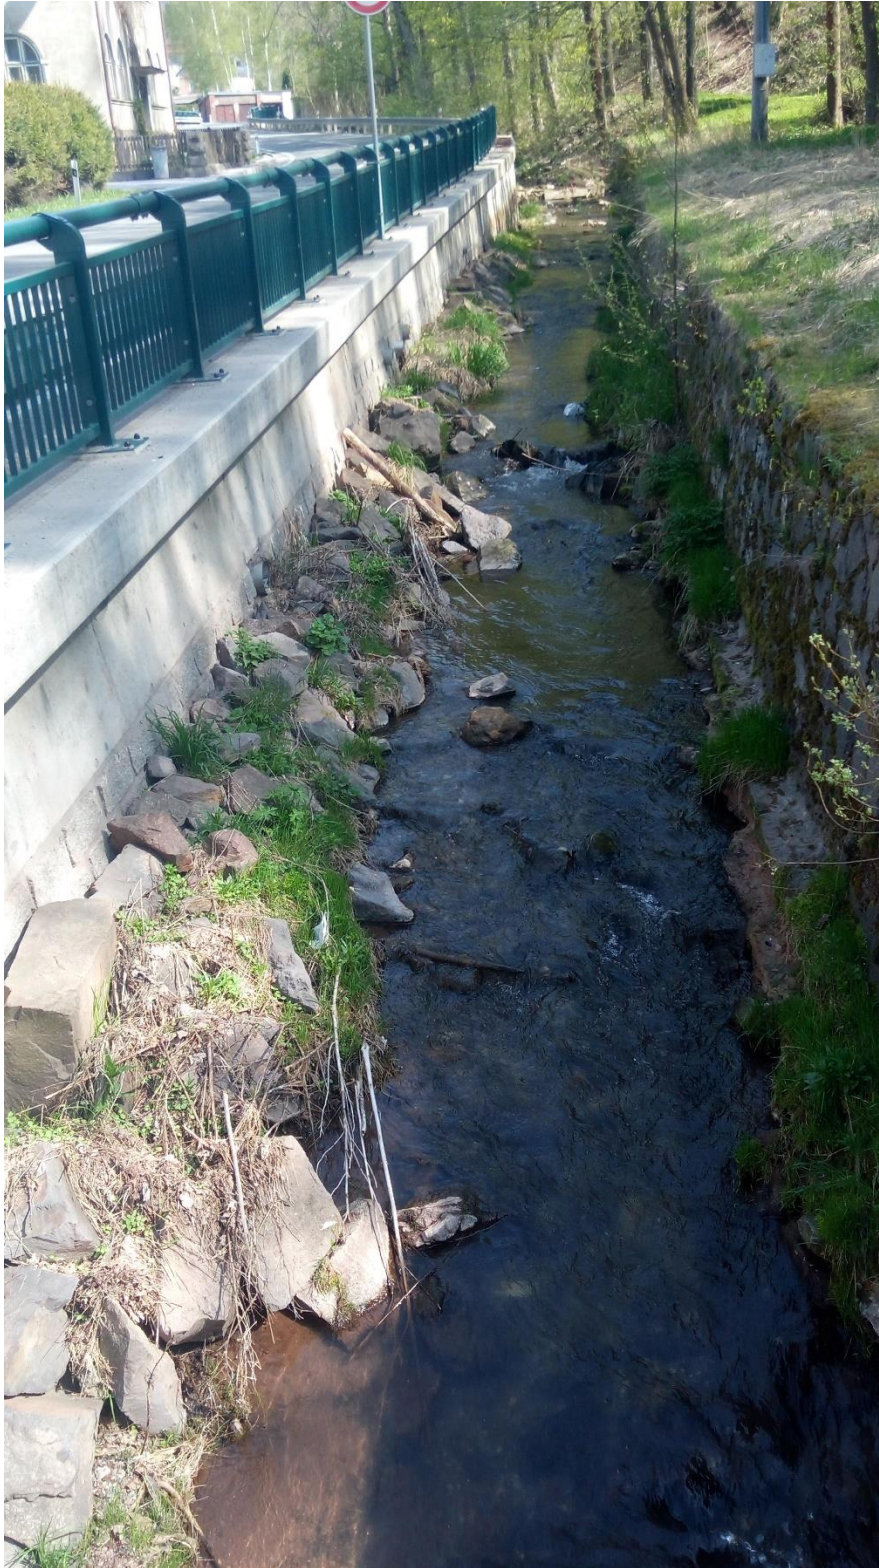
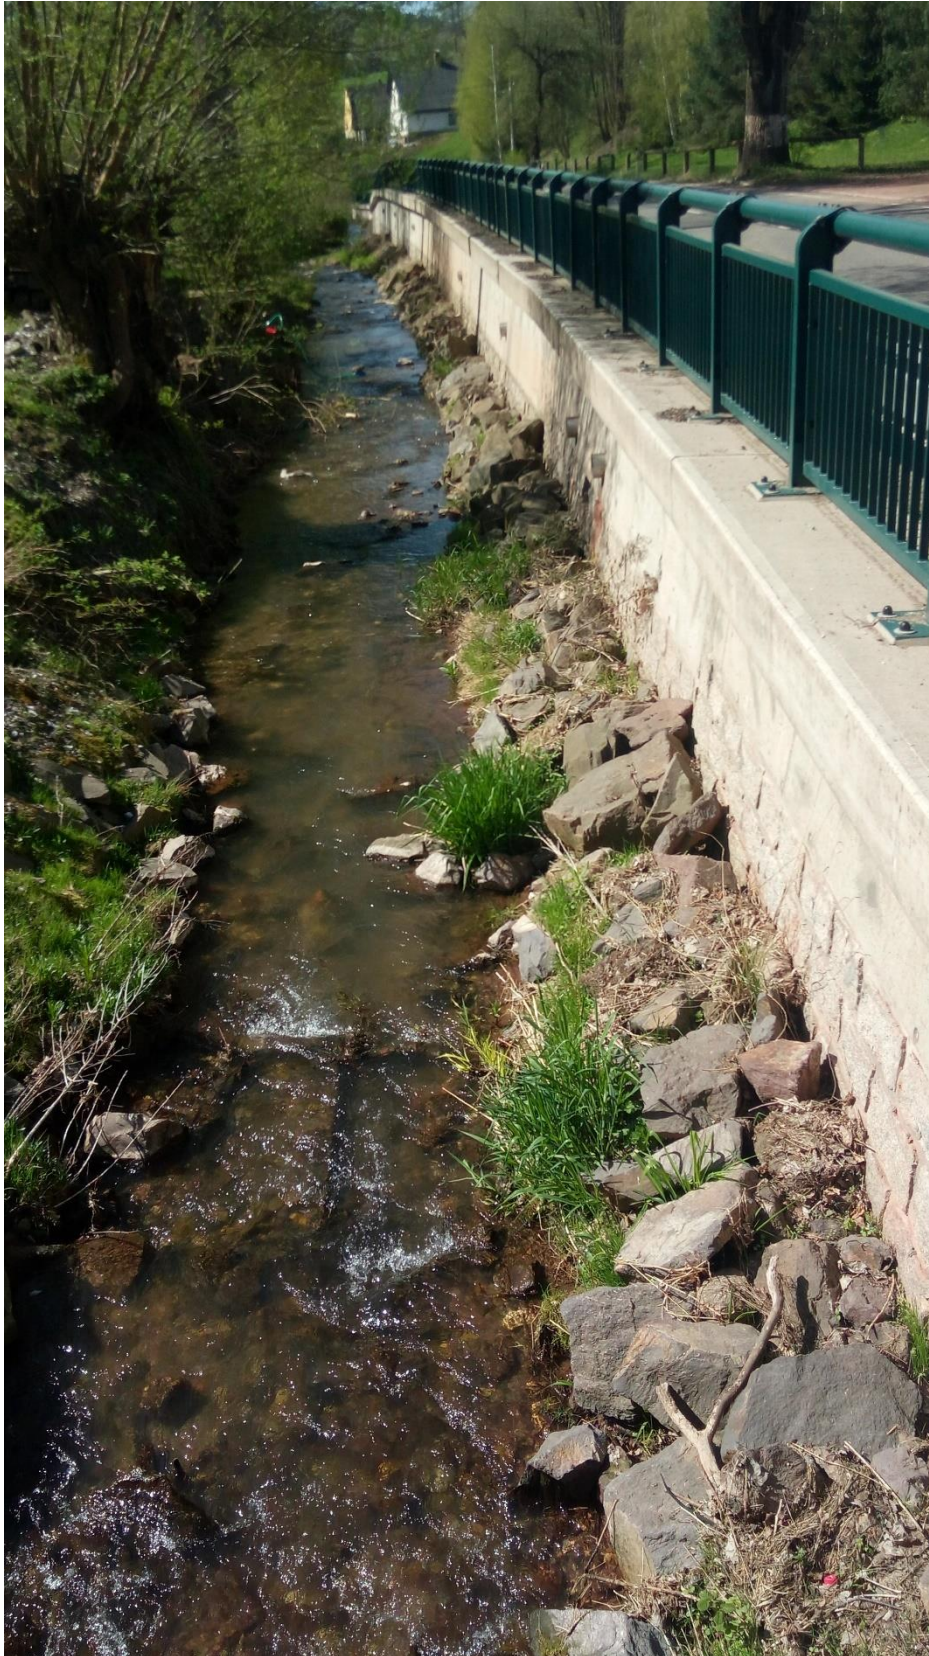
Obrázek č. 18 Levobřežní zeď v obci Rudník, duben 2018. Autor: vlastní.

Obrázek č. 19 Pravobřežní zeď v Rudníku, duben 2018. Autor: vlastní.

Účelem stavby je obnova koryta, které bylo poničeno v průběhu povodně v roce 2013. Jedná se o sanaci břehových nátrží, oprava poškozených částí kamenných opěrných zdí a stabilizaci svahů.
