Revitalizace vodních toků v intravilánu

BAKALÁŘSKÁ PRÁCE

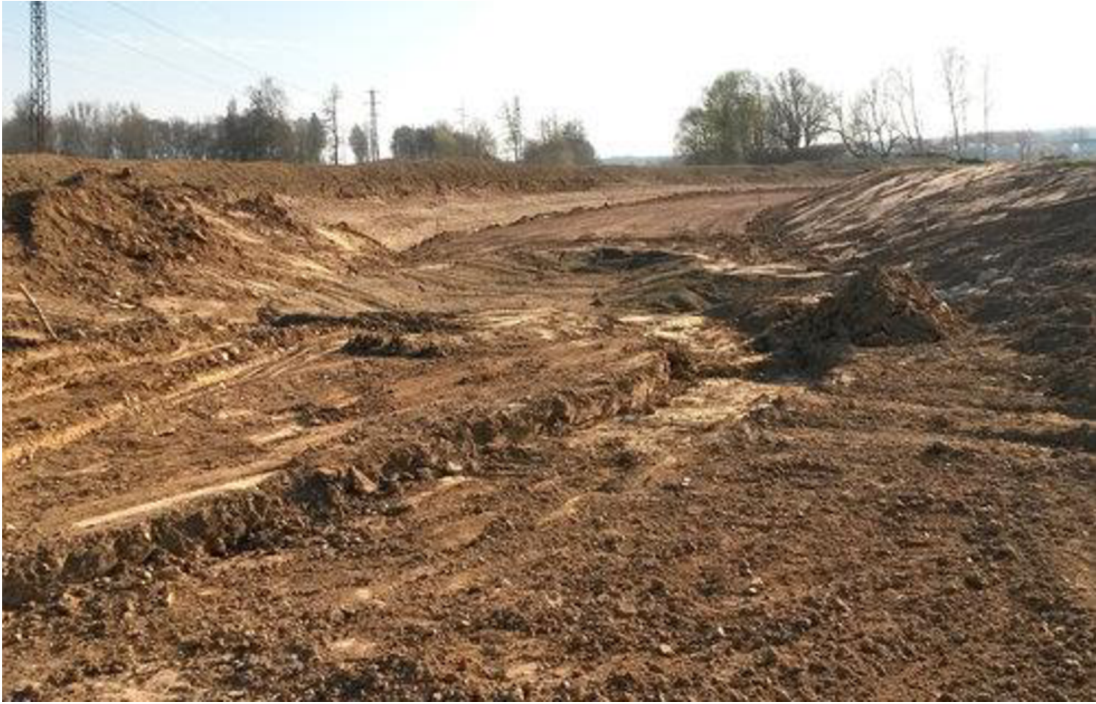
Obr. 1: Revitalizace Jizery – kyneta a tůň v povodňovém korytě (VRV a.s., 2016)

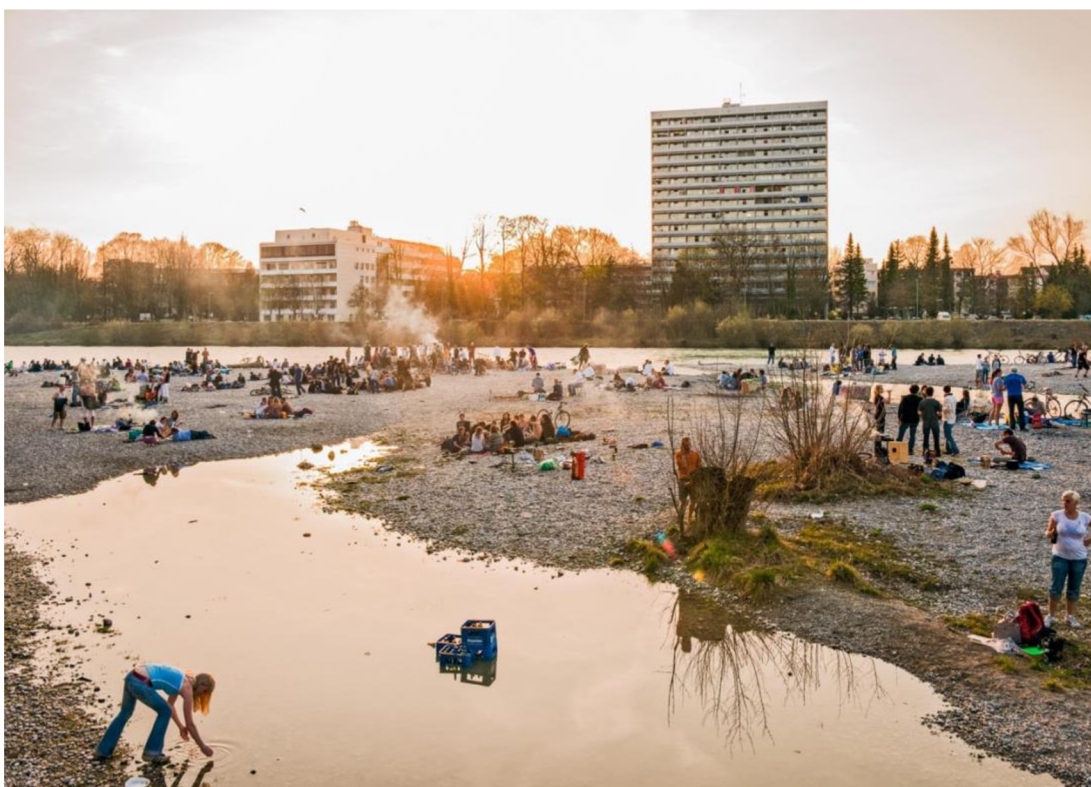
Mezi provedenými opatřeními, bylo například i rozbourání břehového opevnění a rozšíření řečiště toku z původních 50 m na 90 m. Byla zde vytvořena i řada umělých ostrovů nebo naopak místa, která jsou ponechána přirozenému vývoji a nejsou nijak zpevněna. Toto je pouze příklad některých, z mnoha provedených prací na revitalizaci řeky. Všeobecně je právě tato obnova skvělým příkladem

Obr 2: Řeka Isra (Sava, 2021)

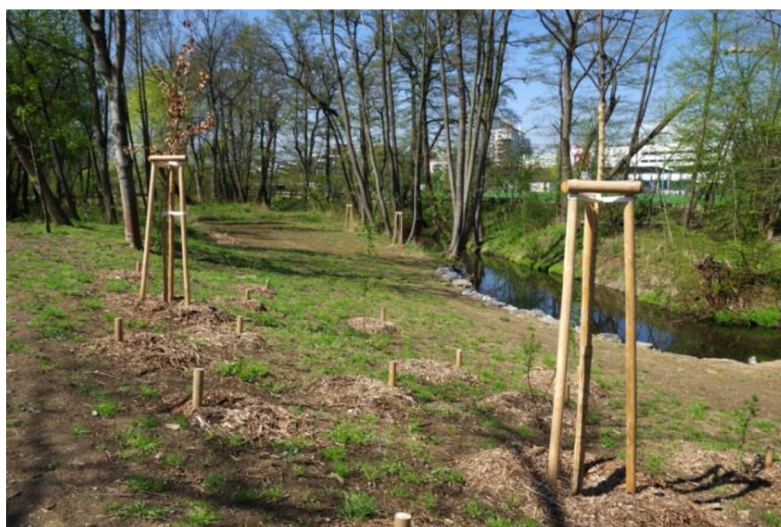
Obr. 6: Botič – dosadba doprovodného porostu pod Kozinovým náměstím (Praha příroda, 2009)

Na místě byly také provedeny vegetační a povrchové úpravy, které spočívaly hlavně ve vykácení a následném osázení novou vegetací a osetí, jelikož ta původní bránila v realizaci stavby. Díky zkapacitnění koryta, bylo zapotřebí také upravit cestu pro pěší, která se na levém břehu nacházela. Nově upravená štěrková cesta pro pěší a cyklisty, o šířce tři metry, kopíruje tok a končí zároveň s úsekem prováděných oprav.

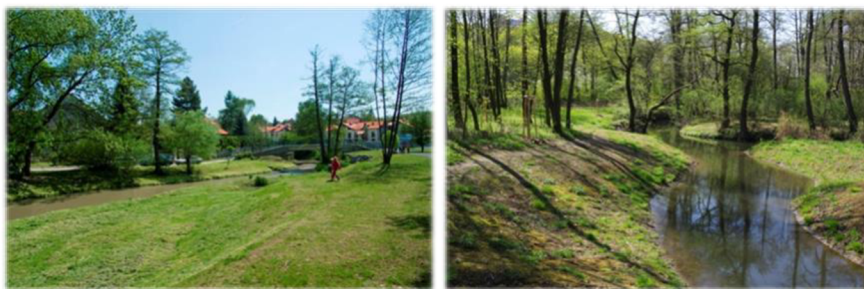
Obr. 7-8: Botič - revitalizace Kozinovo náměstí, po dokončení (Praha příroda, 2009)

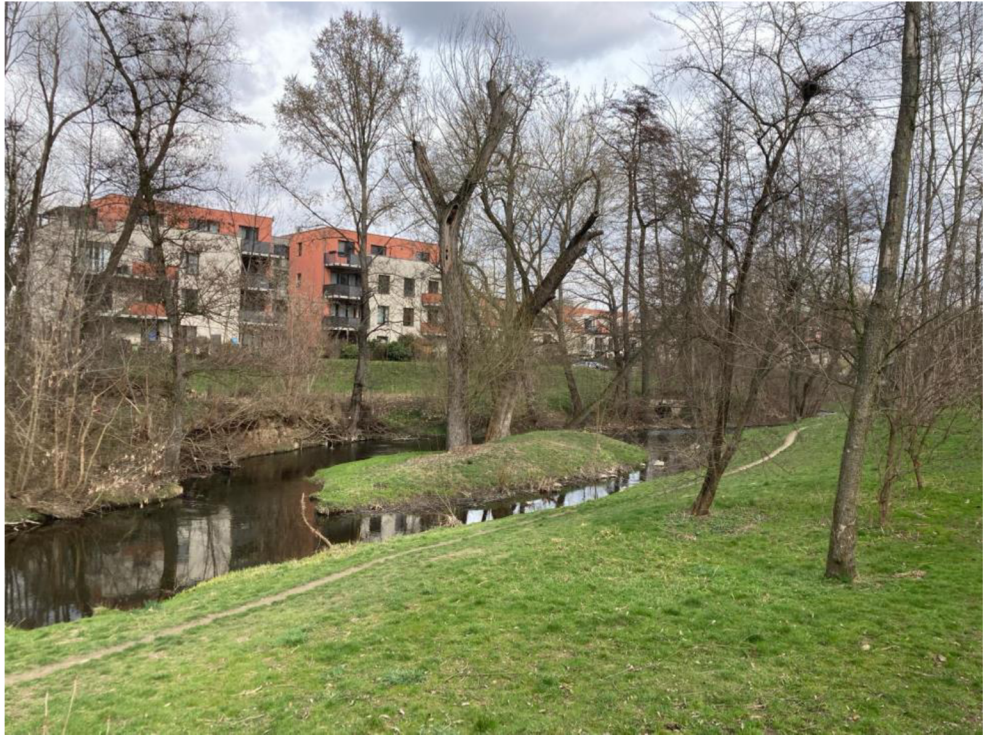
V prostředí přírodní památky je zásadní dodržovat principy a vytvářet podmínky pro obnovu ekologické rozmanitosti po jakýchkoli intervenčních opatřeních. Při realizaci stavebních činností byl kladen značný důraz na identifikaci a dokumentaci dřevin, které byly vyžadovány k odstranění. S úmyslem zachovat přirozený charakter místa bylo po dokončení stavebních prací iniciováno částečné nahrazení odstraněných dřevin a urychlené obnovení bylinného patra. V kontextu takového specifického prostředí nebylo zvažováno vytvoření rekreačního či parkového charakteru, nýbrž se zaměření soustředilo na vytvoření vhodného biotopu pro rostlinné a živočišná společenstva. Realizovaná stavební opatření přinesla pozitivní aspekty pro biodiverzitu, včetně omlazení vegetačního porostu a vzniku nových životních prostředí jež slouží jako útočiště pro širokou škálu organismů. Tato nově vytvořená místa zahrnují například tůňe či zachovalé kořenové systémy, které přispívají k ochraně a podpoře biodiverzity v daném prostředí.

Obr. 10: Botič PP Meandry Botiče, ostrov (autor, 2023)

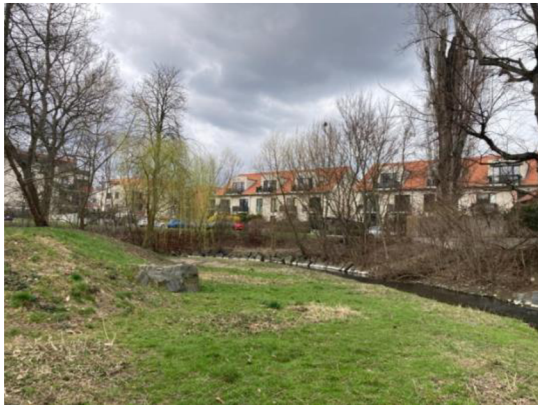
Obr. 11: Botič PP Meandry Botiče (autor, 2023)

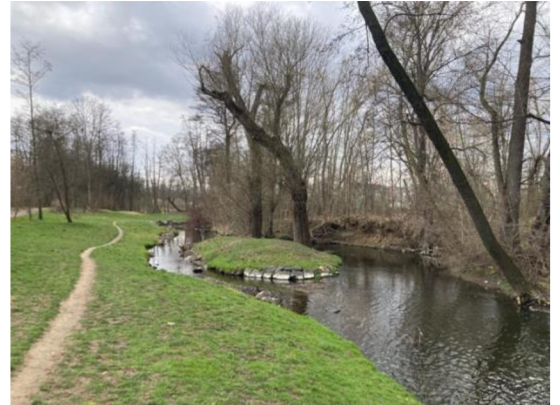
Obr. 12: Botič PP Meandry Botiče, ostrov 2. pohled (autor, 2023)

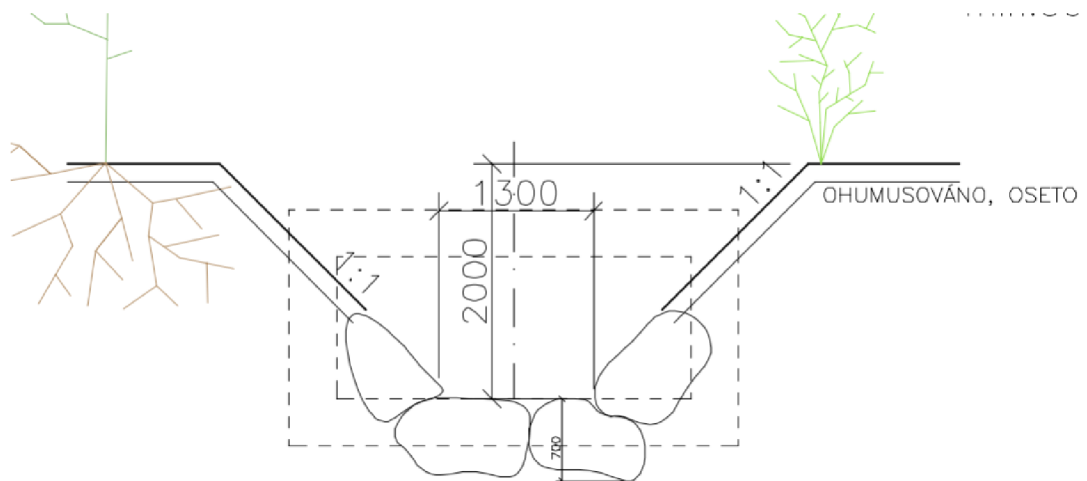
Obr. 14: Příčný profil koryta v úseku 2 úprav Litovického potoka (Hybášek, 2016)

Ve druhé části bylo odstraněno zatrubnění a došlo k jeho nahrazení, stejně jako u první části, zemním korytem s balvanitým opevněním dna a pat břehů. Došlo také k rozvolnění břehů koryta.

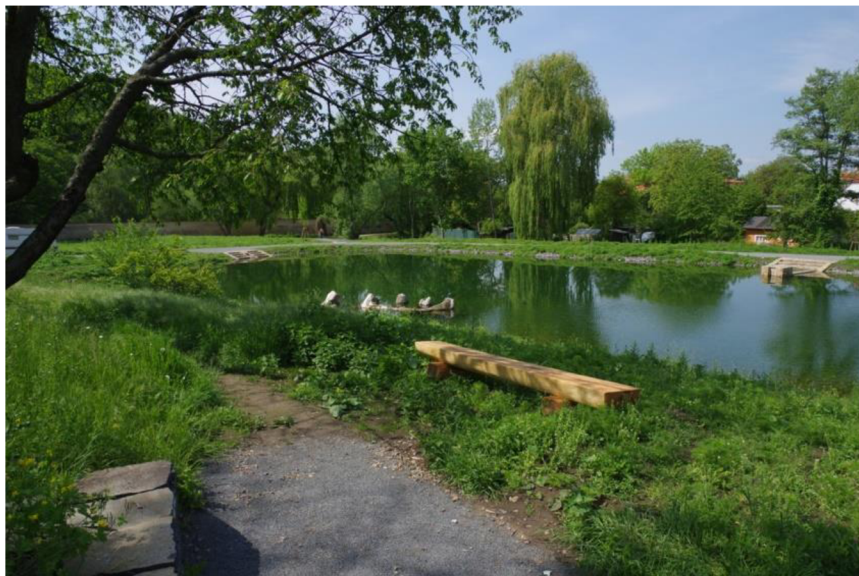
Obr. 15: nádrž Terežka po dokončení (Praha příroda, 2018)

V největší a hlavní části revitalizace, mezi říčními kilometry 13.084 a 13.168, byly provedeny rozsáhlé úpravy podobné těm ve dvou předchozích úsecích. Tento segment navazoval na dříve dokončenou revitalizaci koryta v oblasti obory Hvězda. V místě, kde bylo vyčleněno staveniště, proběhla sanace původní skládky a chatové osady, která se zde nacházela. Na tomto místě pak vznikla nádrž Terežka.

Tato vodní plocha byla vytvořena s ohledem na krajinnotvorné a rekreační účely. Kromě toho pozitivně přispívá ke zlepšení klimatických a pobytových podmínek v teplých dnech a zvyšuje biodiverzitu v dané lokalitě. Realizace projektu takového rozsahu, s objemem nádrže kolem 2400 m³, vyžadovala také výstavbu dalších objektů na vodním díle a na vodním toce (Příloha 7). Jednalo se o napouštěcí objekt z rybníka Ve Hvězdě a výústní objekt do vodního toku. Na vodním díle byly dále vybudovány mimo požeráku a výpustného potrubí kamenné schody do zdrže a v rámci napouštěcího objektu kaskáda kamenných stupňů s přepadající vodou.

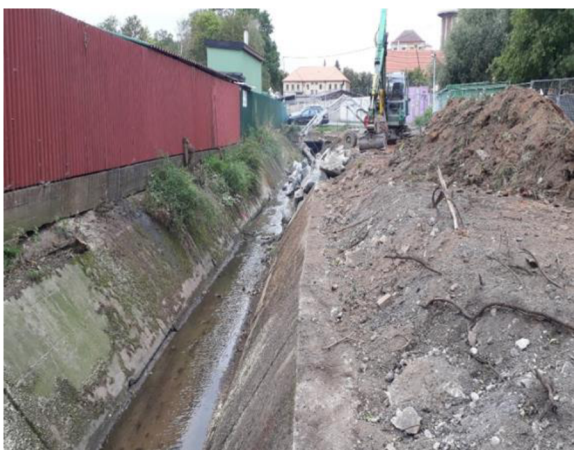
Obr. 16: Litovický potok před revitalizací (Praha příroda, 2016)

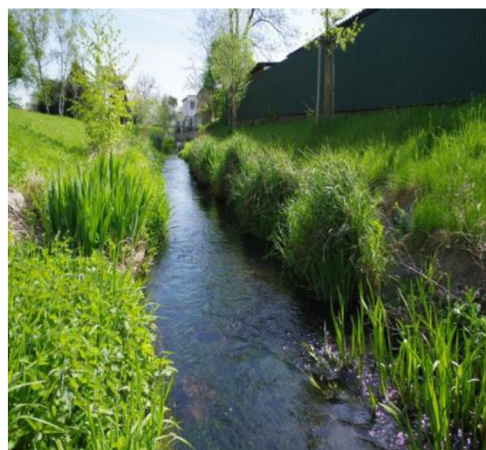
Obr. 17: Litovický potok po revitalizaci (Praha příroda, 2017)

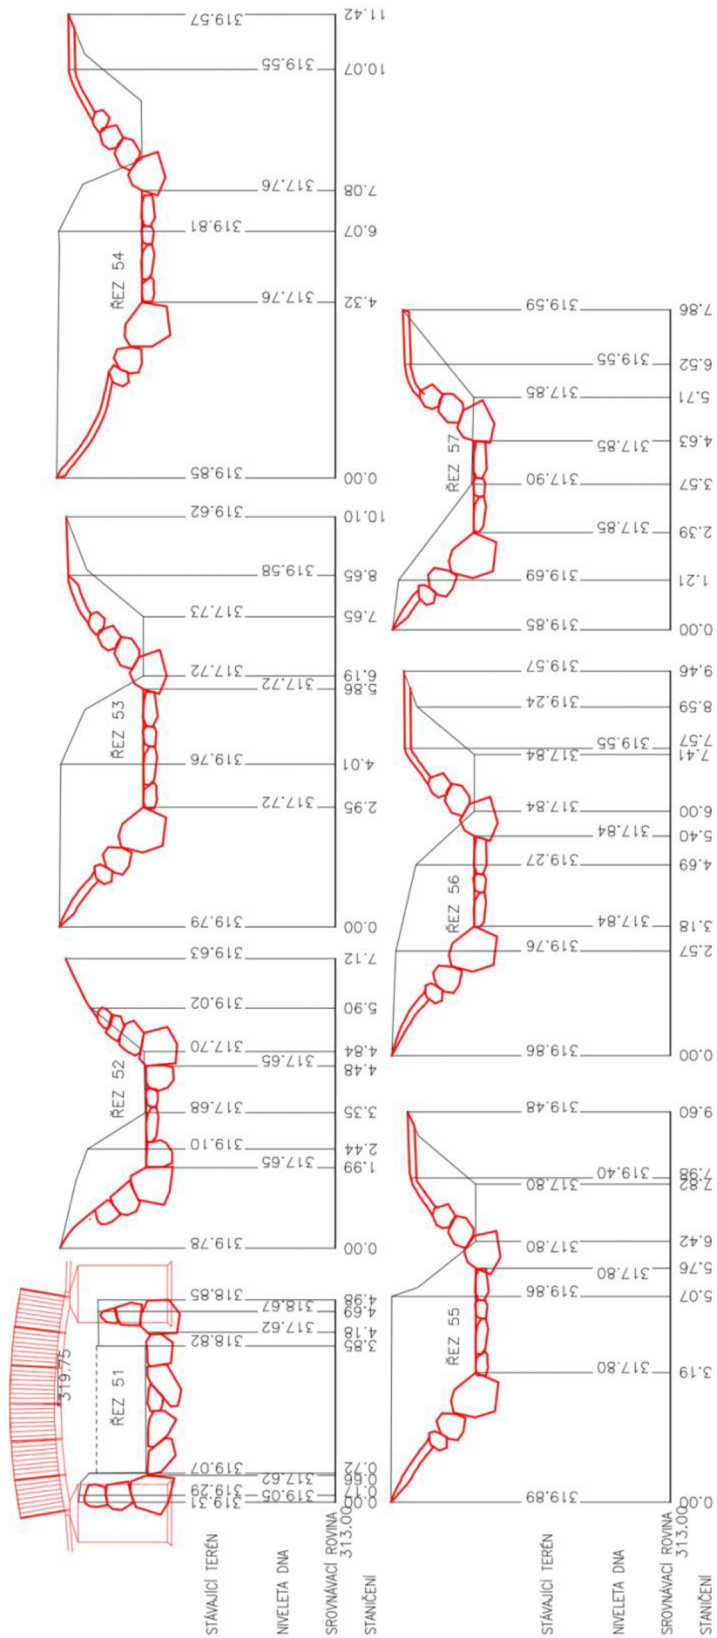
Příloha 5: Jednotlivé podélné řezy korytem Litovického potoka v 1. úseku úprav (Hybášek, J., 2016.: Revitalizace Litovického potoka na třech lokalitách 13–14 ř.km)

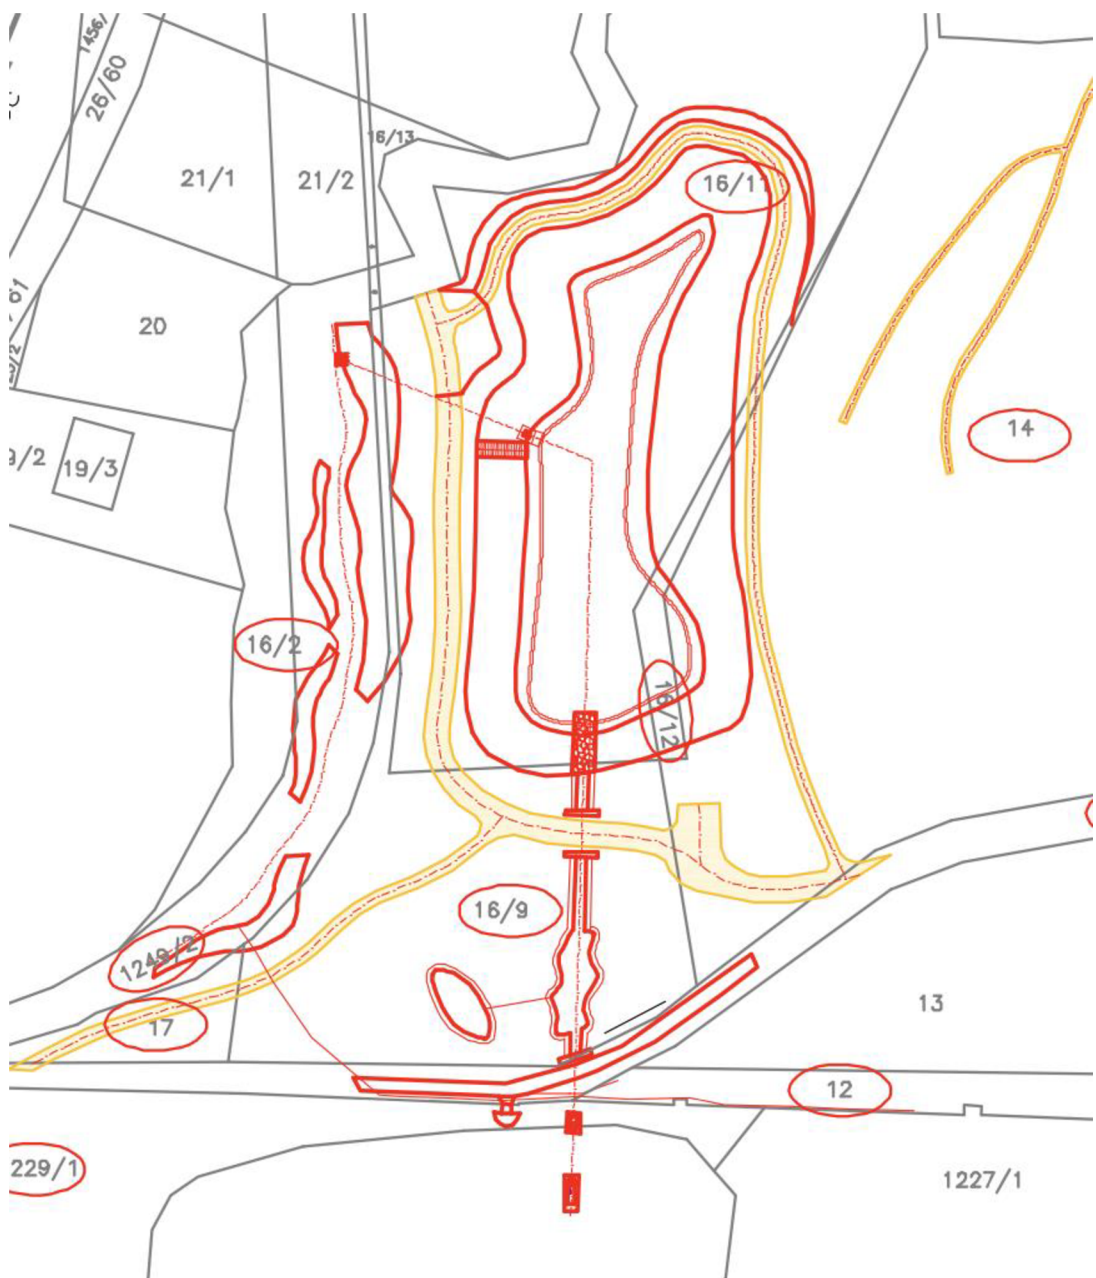
Příloha 6: Pohled shora na nádrž Terežka na Litovickém potoce (Hybášek, J., 2016.: Revitalizace Litovického potoka na třech lokalitách 13–14 ř.km)
