JIHOČESKÁ UNIVERZITA V ČESKÝCH BUDĚJOVICÍCH  
FILOZOFICKÁ FAKULTA  
ÚSTAV VĚD O UMĚNÍ A KULTUŘE

**BAKALÁŘSKÁ PRÁCE**

Zámek v Komařicích – jeho stavební proměny  
a kulturně-historický význam

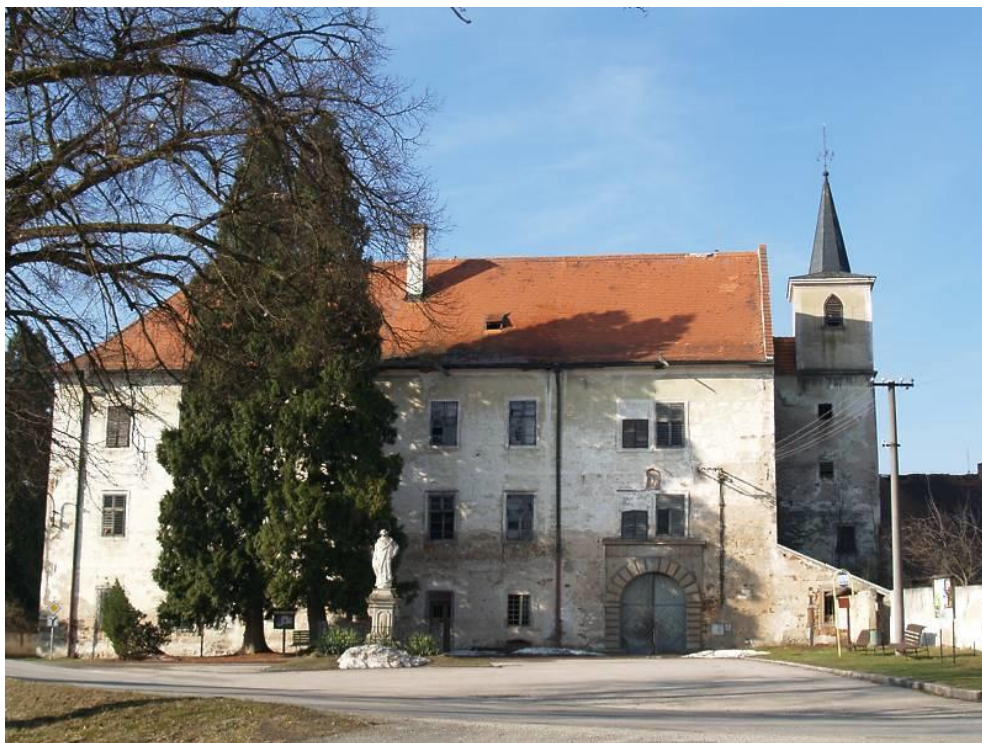
Obr. č. 4 Zámek v Komařicích, hlavní průčelí. Fotografie pochází z doby kolem roku 2000.

Hlavní průčelí bylo při výstavbě určeno na východní straně hlavního křídla. Otevřelo se do návsi obce a dělilo ho osm okenních os.<sup>40</sup> Fasády průčelí obou křídel obrácených do veřejného prostoru návsi a komunikace zdobilo sgrafitové kvádrování<sup>41</sup> (viz obr. č. 4).

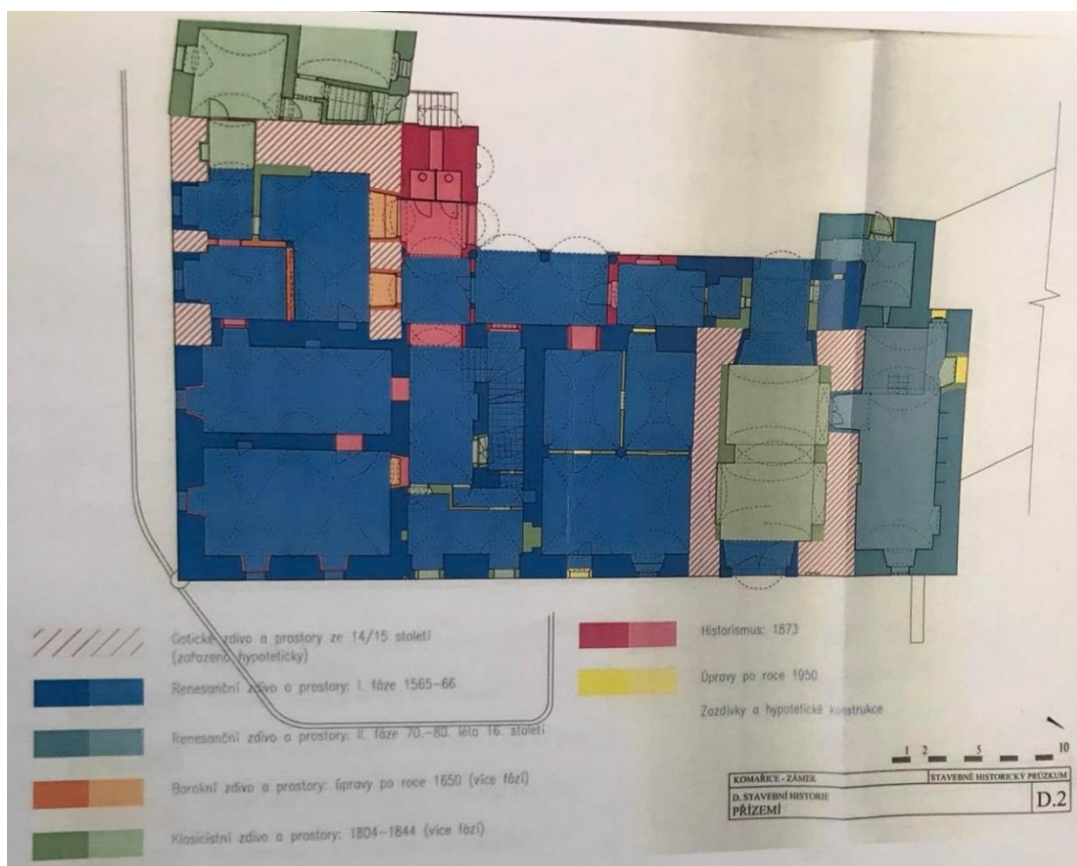
Obr. č. 5 Půdorys přízemí s barevným vyznačením částí stavby podle stavebních etap.

zámku. V dalších letech jsou ve spisech uváděny minimální výdaje na rušení a zřizování dveří, kamen atd. V prostorách zámku se vestavěly dodatečné příčky. Nejvíce zasáhly do prostor přízemí<sup>87</sup> (viz obr. č. 5). Na počátku 19. století se pod zámkem také nově vyhloubil sklep.<sup>88</sup>

Budova zámku se skládá ze sklepa, prvního patra, druhého patra a podkroví. Stavba je rozlehá a významné prvky se dochovaly i v celých souborech. V některých místnostech se naopak nedochovalo nic podstatného. Z tohoto důvodu jsem se rozhodla místo celkového popisu všech místností tří pater a podkroví vypsát pouze jednotlivé významné prvky či části budovy. Místnosti ve všech třech podlažích jsou rozvrženy podobným způsobem. Pro lepší orientaci v prostoru jsem vytvořila zjednodušené půdorysy pater, které slouží k upřesnění představy o poloze významných prvků. (viz obr. č. 34, 35, 36). Přesné půdorysy stavby s časovým zařazením prostor lze vidět v půdorysech převzatých ze stavebněhistorického průzkumu z roku 2015 (viz obr. 5, 6, 7).

Důležité prostory v přízemí hlavního křídla tvoří bývalá přijímací síň se zachovanými renesančními klenbami a sloupem. Zde v minulosti zřejmě docházelo ke styku vrchnosti s poddanými. Prostor je klenutý čtyřmi poli s hřebínky na hranách, které se sbíhají do středového toskánského sloupu.<sup>123</sup> Na tomto prostoru jsou dnes silně znát klasicistní úpravy, jelikož v tomto období byly rozsáhlé velkolepé prostory rozděleny příčkami do tří menších místností (viz obr. č. 5, 34, 37).

Prostor, který není příliš významný z uměleckého hlediska, ale je zajímavým dokladem stavební historie objektu, se nachází v přízemí bočního křídla. Jedná se o bývalou zámeckou kuchyni, která je zaklenuta valenými klenbami s trojbokými výsečemi. Ve středu jihozápadní stěny má výseč jiný, pětiboký tvar, což naznačuje dodatečnou úpravu klenby po zrušení původního, zřejmě otevřeného dýmníku na tomto místě<sup>124</sup> (viz obr. č. 5, 34).

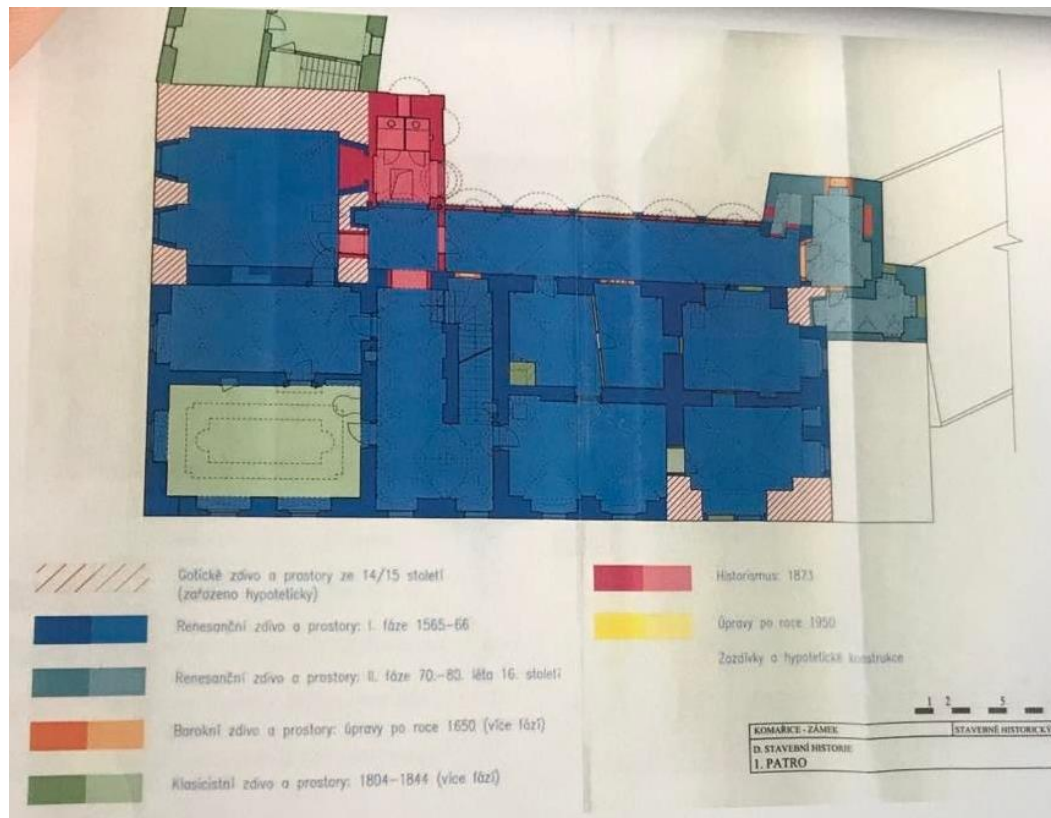
Obr. č. 6 Půdorys 1. patra s barevným vyznačením částí stavby podle stavebních etap.

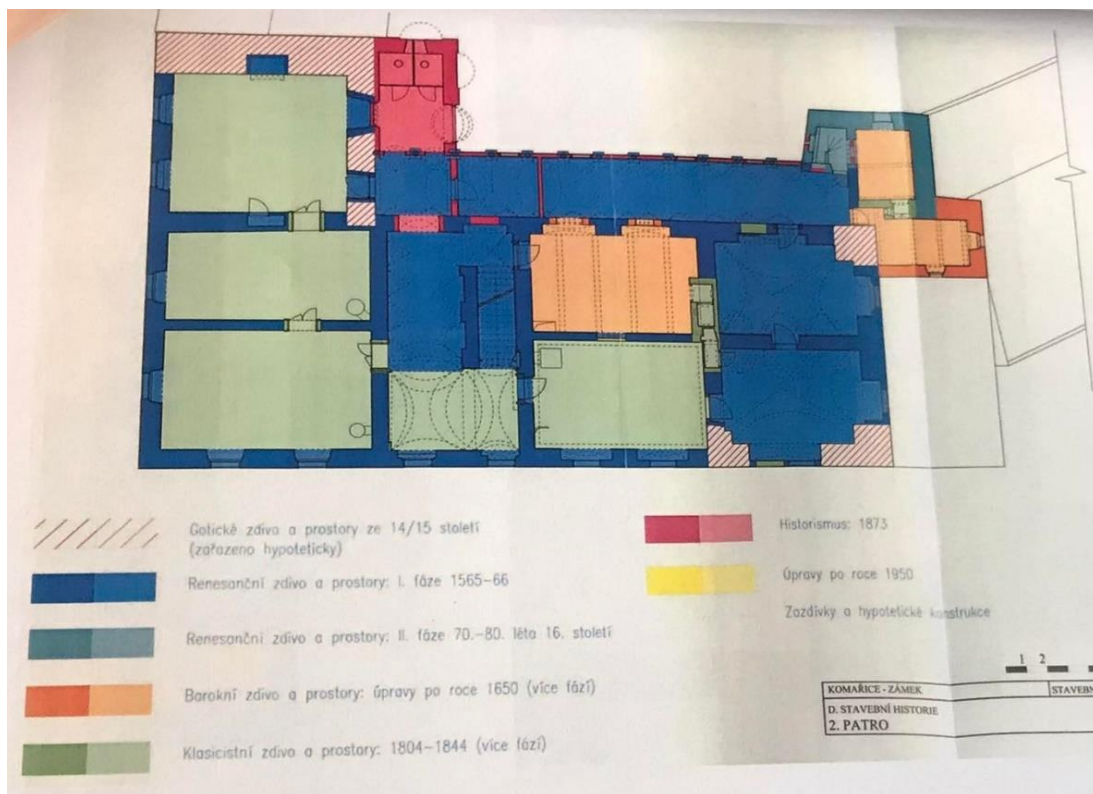
Obr. č. 7 Půdorys 2. patra s barevným vyznačením částí stavby podle stavebních etap.

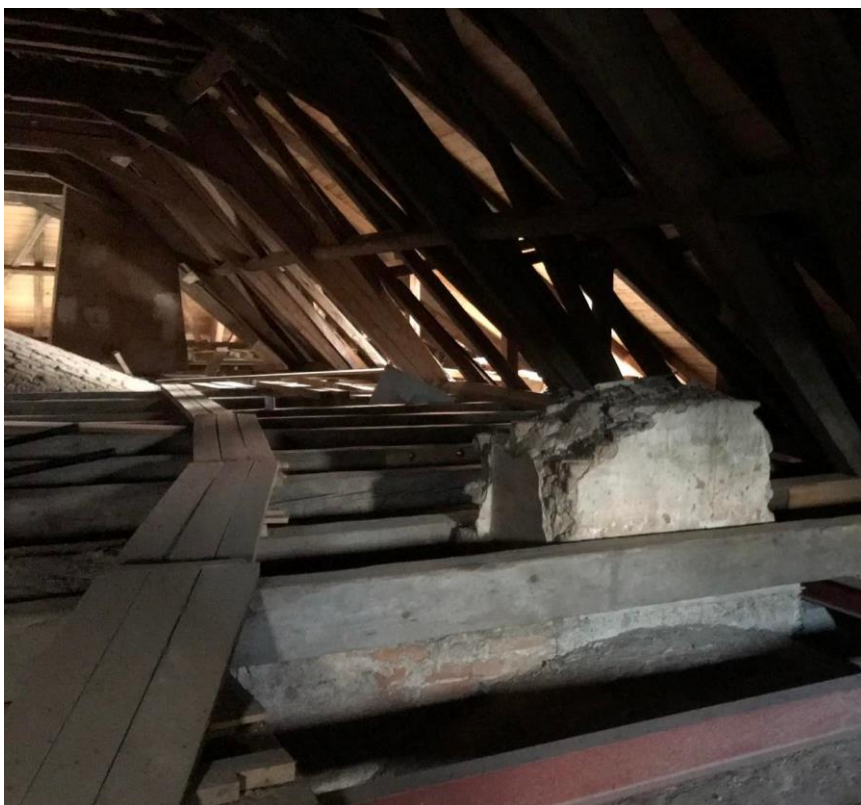
Obr. č. 8 Pozůstatek zdi z původního 3. patra, které se původně nacházelo na průjezdem. K jeho zboření zřejmě došlo při zakrývání budovy novým krovem v roce 1804.

Při vstupu do podkroví je přímo naproti schodišti na vodorovném trámku vyřezán nápis RESTAURATUM 1804. Z let 1803–1804 jsou doložené výdaje na nový krov. Tyto dva fakty dokládají, že krovová konstrukce pochází z tohoto období. V severozápadní části podkrovního prostoru lze dodnes spatřit zřetelné pozůstatky zdí třetího patra, které se původně nacházelo nad touto částí budovy<sup>135</sup> (viz obr. č. 8).

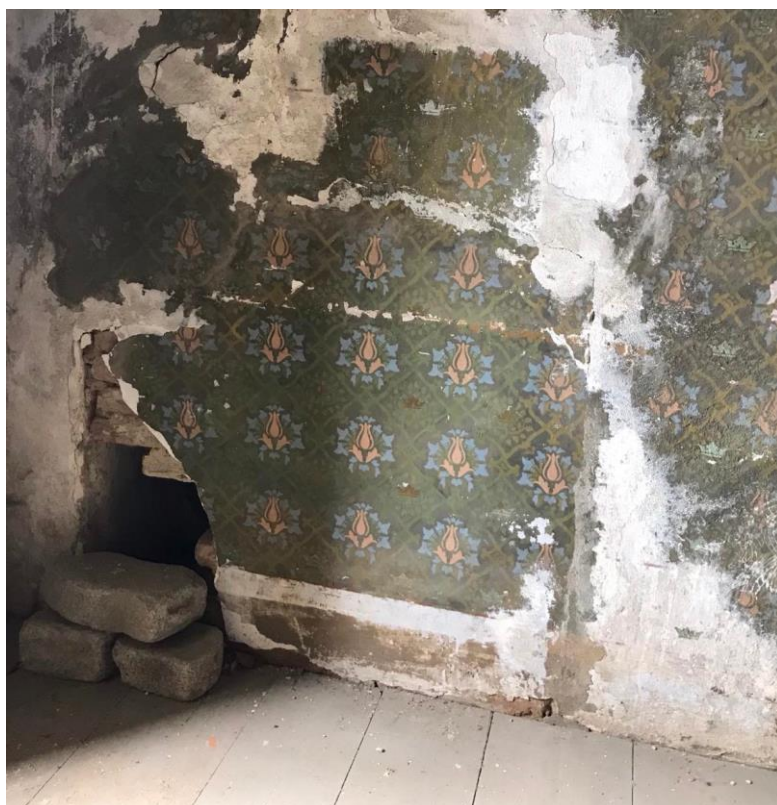
Obr. č. 9 Odkrytí zazděného topeniště v prostorách zámecké kaple.

V zámecké věži byla zřízena kaple sv. Bernarda, ve které opat Wendschuh v roce 1653 vysvětil nový vyřezávaný oltář,<sup>77</sup> který věnoval Ferdinand Buqoy. Kaple se v zámku nacházela již dříve, ale byla velmi malá a údajně ne příliš udržovaná.<sup>78</sup> Původní kaple se ale zřejmě nenacházela ve stejných místech jako ta dnešní. V prostorách dnešní kaple je ve stěně zazděné topeniště, což nasvědčuje tomu, že místnost původně sloužila k obytným účelům<sup>79</sup> (viz obr. č. 9).

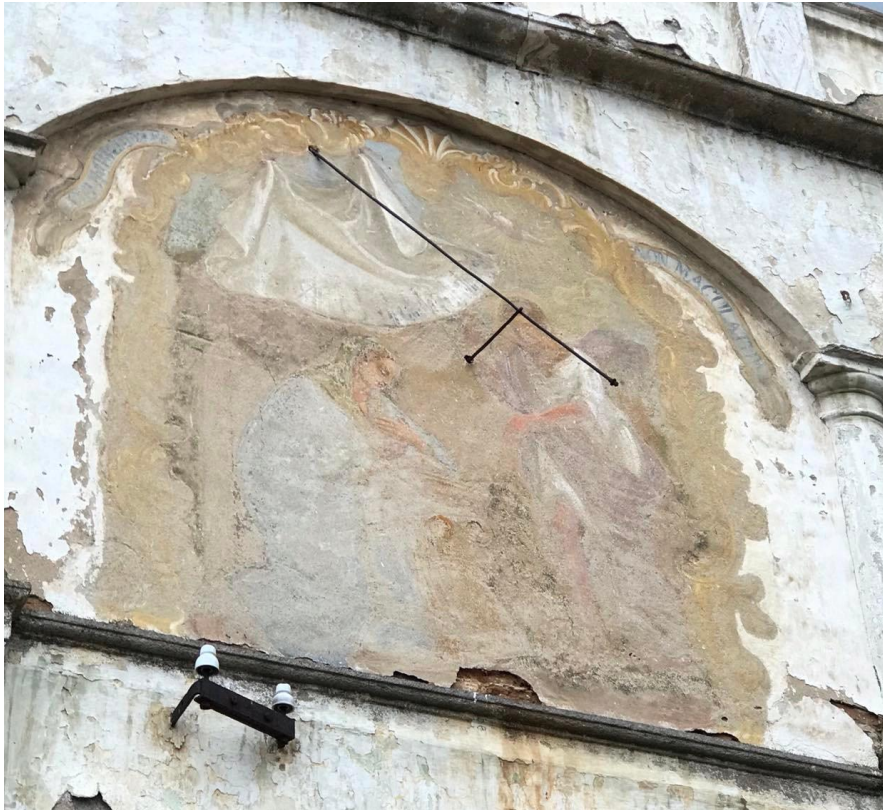
Obr. č. 11. Sluneční hodiny s výjevem zvěstování Panně Marii. Hodiny jsou dnes značně vybledlé a v poměrně špatném stavu.

oděn v bílé tunice, přes kterou má přehozený plášť, aby jí zvěstoval početí a narození Syna Božího. Marie tiskne svou levou ruku k hrudi a pokorně před ním sklání hlavu. Anděla v nejhornější části vyobrazení doprovází i Duch svatý v podobě holubice se zářícími paprsky. Nad Marií se v levém horním rohu rozprostírá látka, na které jsou vypsány římské číslice. Tato část obrazu sloužila jako sluneční hodiny (viz obr. č. 11, 12).

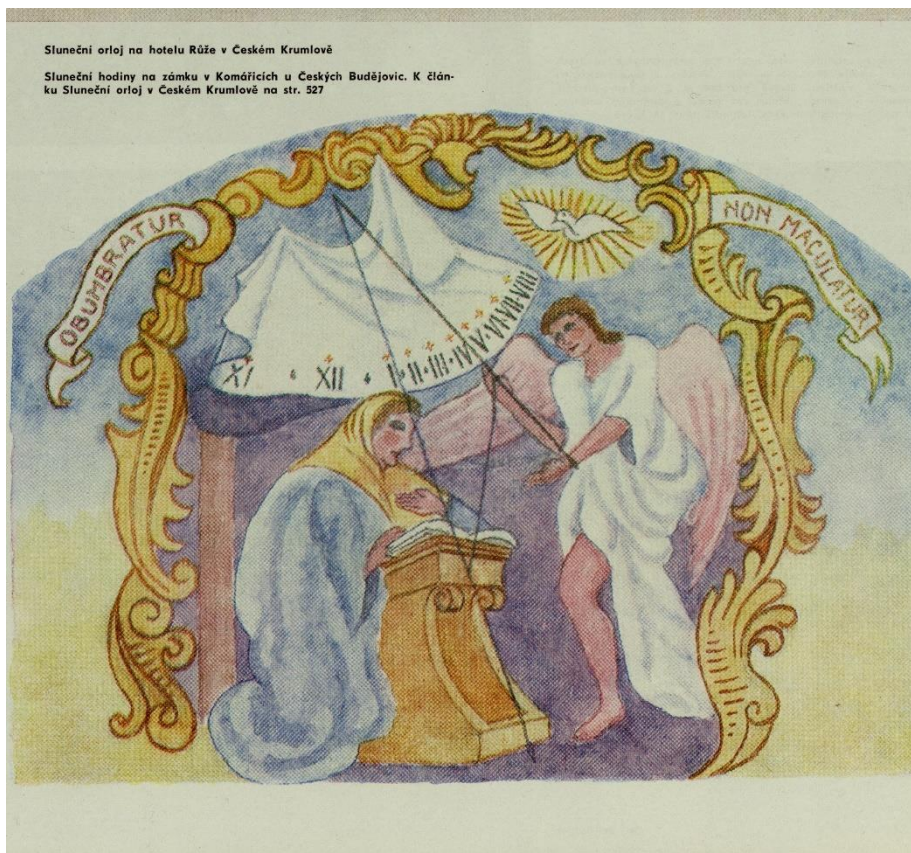
Obr. č. 12. Zjednodušeně překreslený původní motiv slunečních hodin.

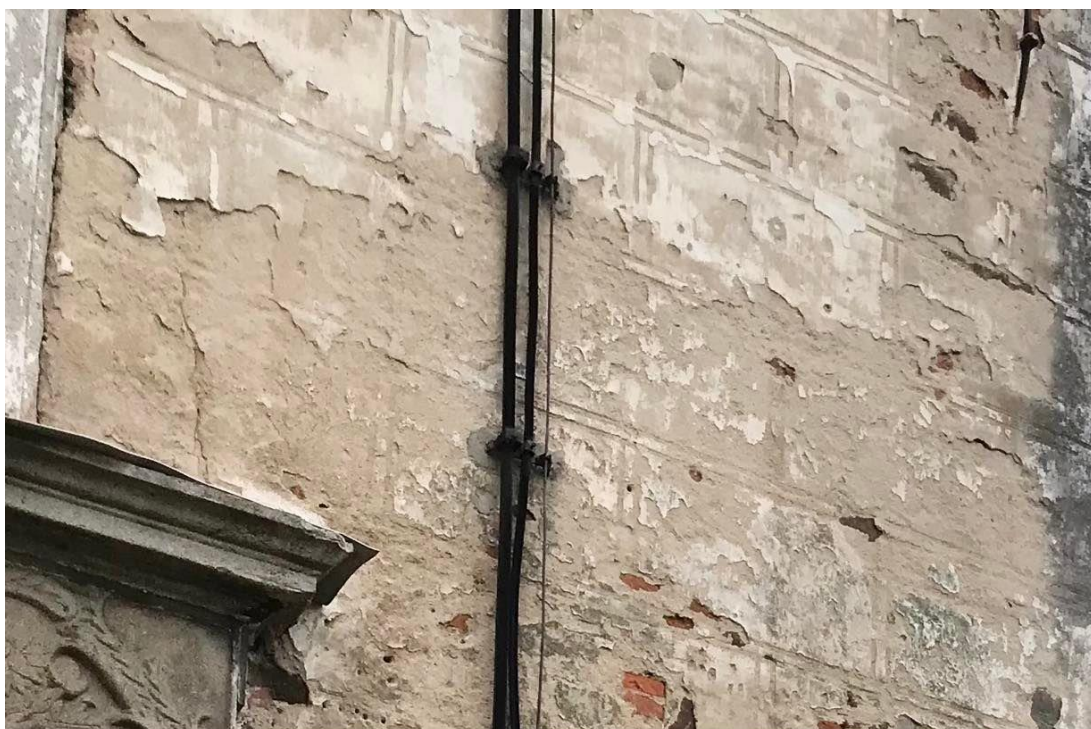
Obr. č. 15 Dvojosá část stavby s hlavním průjezdovým portálem. Detail sgrafit. V této části stavby se dochovalo sgrafito obvyklého typu s vrchní hlazenou štukovou vrstvou, do které jsou rytými zdvojenými linkami naznačeny kvádry.

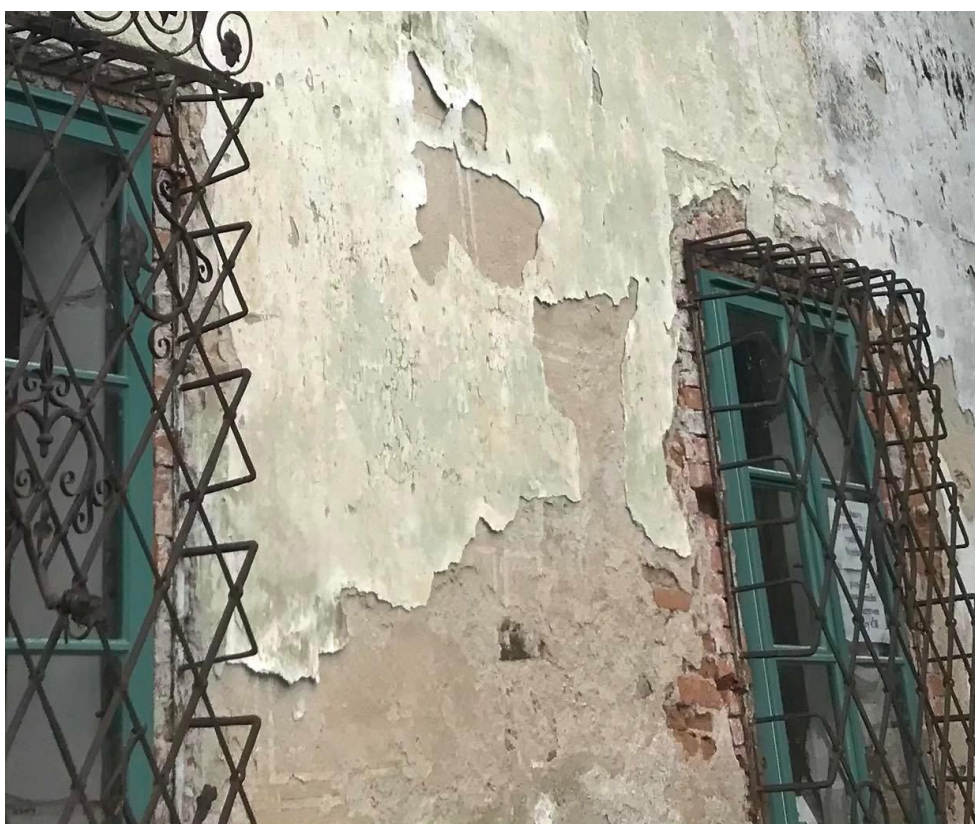
Obr. č. 16 V rozsahu šestiosé části hlavního křídla i na kratším křídle je provedeno inverzí sgrafito. Základní plocha má barvu jádra a ve štukové vrstvě jsou naneseny pouze jednotlivé linky.

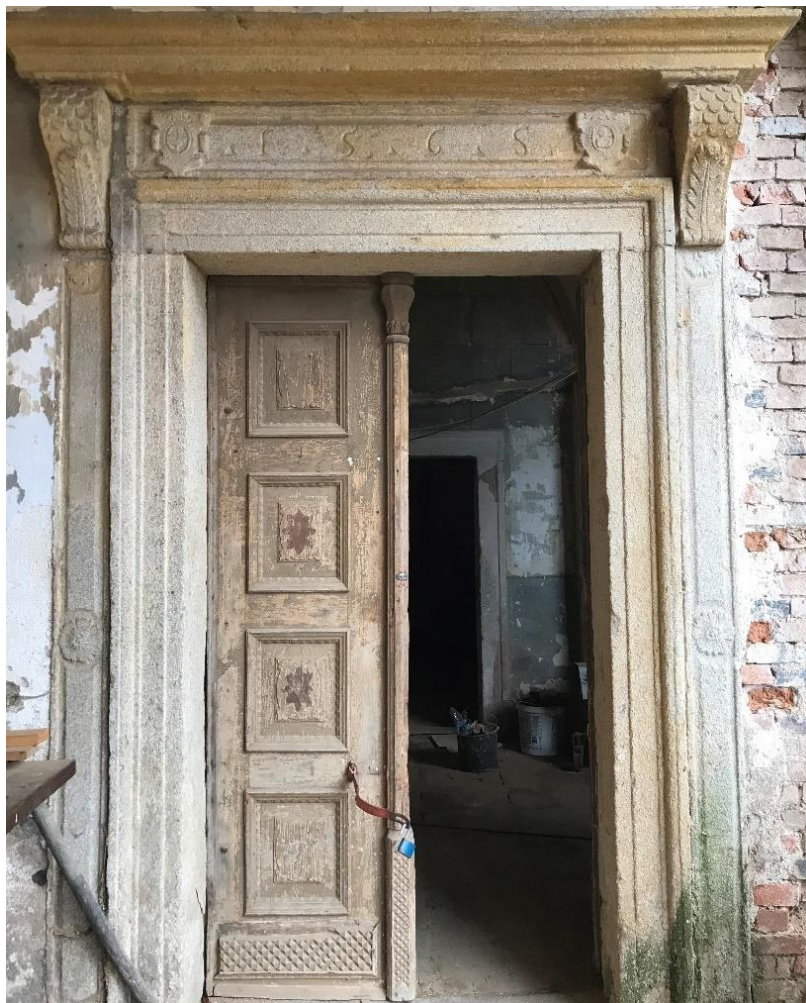
Obr. č. 26 Vstupní portál vedoucí do přízemí bočního křídla s datací 1565. V portálu jsou osazeny vyřezávané klasicistní dveře.

V prostoru arkád v přízemí, v místě střetnutí hlavního a kratšího křídla, se nachází renesanční volutový portál, kterým lze vstoupit do interiéru. Stejně jako u dalších portálů zámku se nad vstupem nachází profilovaný vlys s letopočtem 1565 a erby stavebníka a manželky.<sup>114</sup> Tento portál sem byl druhotně vsazen. Stalo se tak zřejmě při přístavbě traktu se záchody, který překryl jedno arkádové pole. Do portálu jsou zasazeny velmi zdobné klasicistní dveře<sup>115</sup> (viz obr. č. 26, 27).

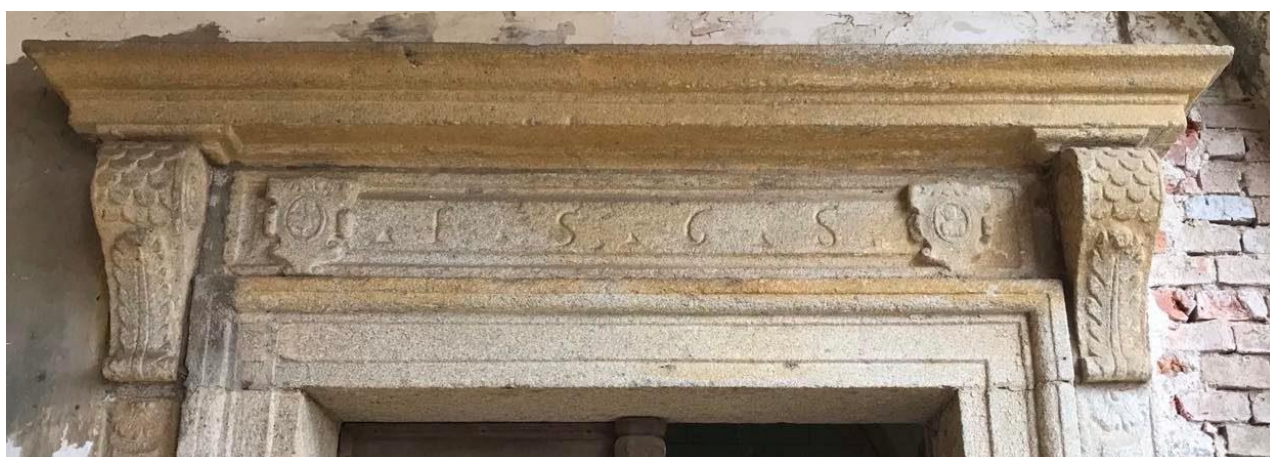
Obr. č. 27 Detail kamenických prací vstupního portálu. Vidíme zde opět erby obou stavitelů, letopočet 1565 a dvě postranní voluty s akantovými listy a motivem jakýchsi šupin.

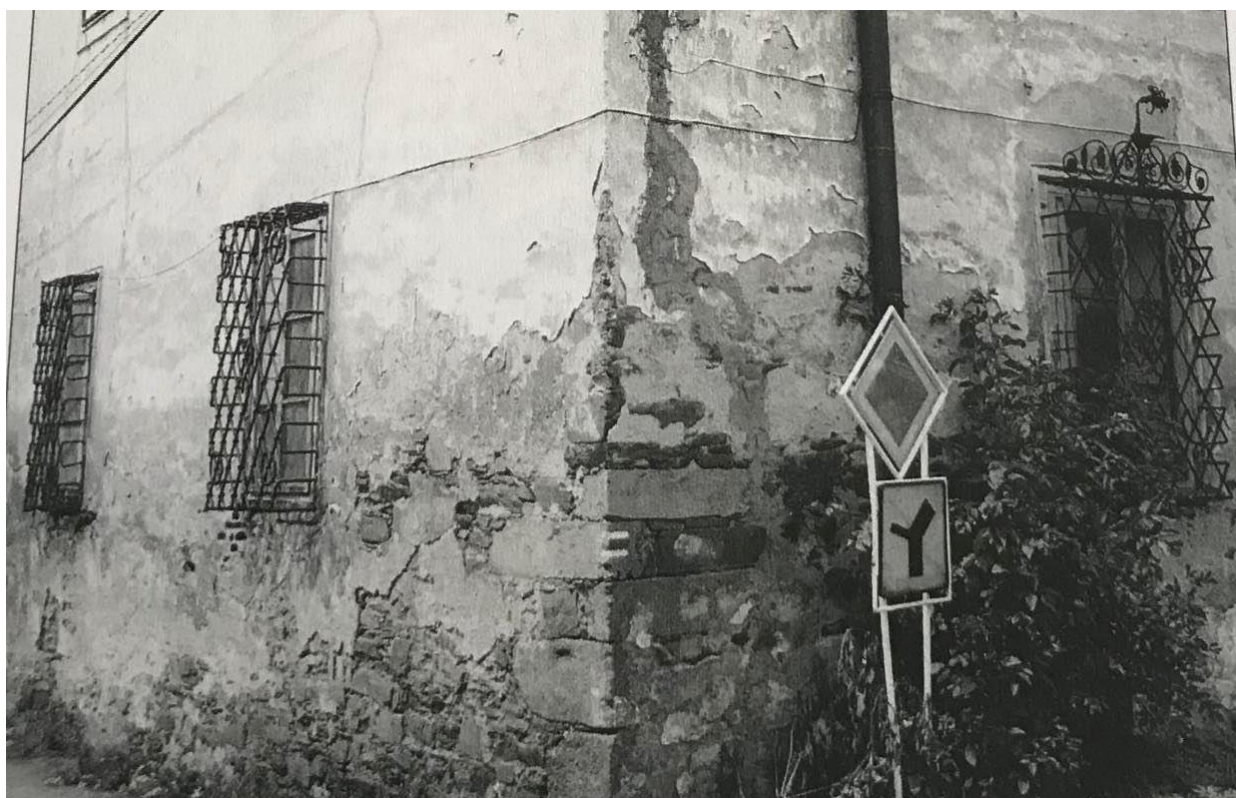
Obr. č. 29 Fotografie z roku 1996 zachycuje ještě tři mříže, z nichž dnes ta na levé straně, nejbliže k rohu, chybí. Datace kovaných mříží je odhadována do 17. století.

Obytná budova zámku se otevírá svým východním a jižním průčelím do veřejného prostoru návsi a komunikace bez jakéhokoliv oplocení. Přízemní linie oken byla proto chráněna kovovými mřížemi, ze kterých se do dnešní doby dochovaly pouze tři.<sup>117</sup> V roce 1996 byla pořízena fotografie, která dokládá, že se ještě v této době na zámeckých oknech nacházely nejméně čtyři mříže.<sup>118</sup> (viz obr. č. 29).

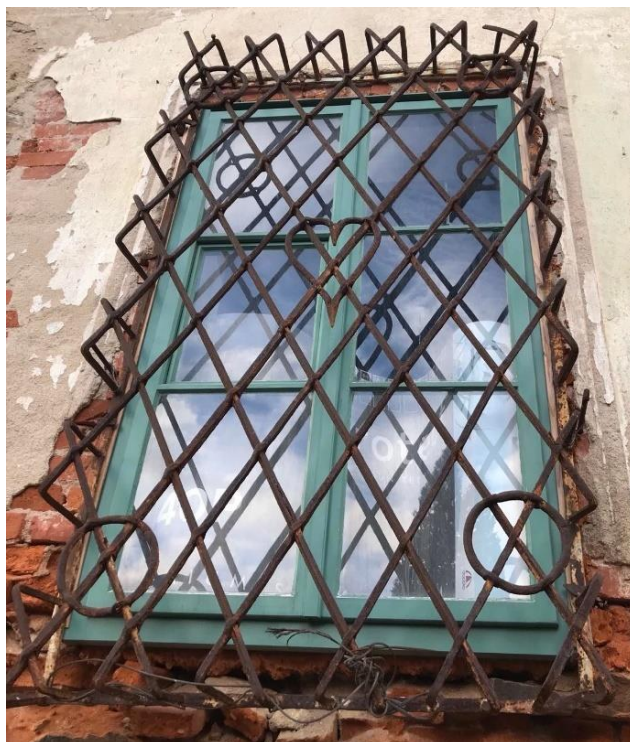
Obr. č. 30 Jediná mříž dochovaná na jižní straně kratšího křídla. Ve všech čtyřech rozích této mříže jsou rozmístěny kruhy a uprostřed srdce.

Na jižní straně se dnes nachází pouze jedna mříž. Jako na všech mřížích pruty tvoří vzorec na koso postavených čtyřúhelníků. Ve všech čtyřech jejích rozích jsou rozmístěny kruhy a uprostřed srdce (viz obr. č. 30).

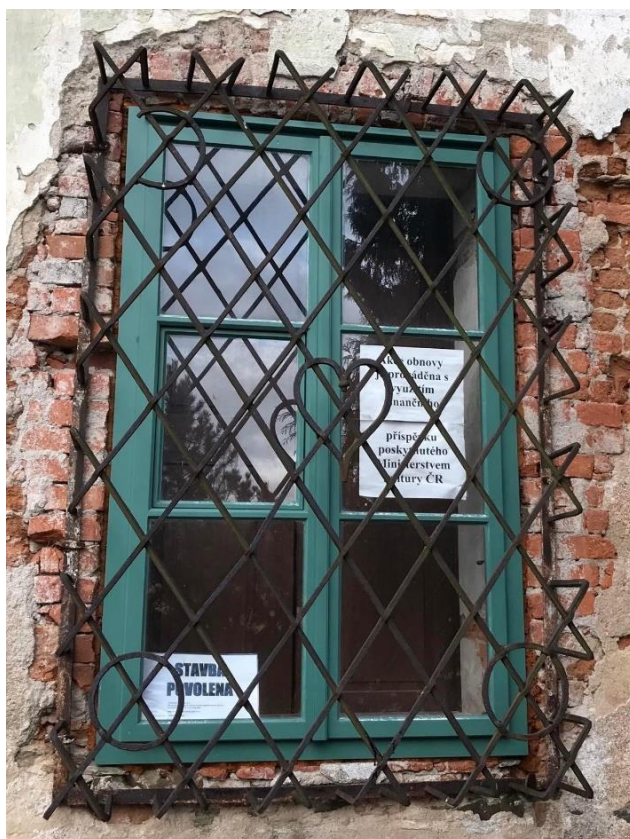
Obr. č. 31 Mříž umístěna na jihovýchodním nároží východní fasády hlavního křídla. Mříž má stejný motiv jako ta předchozí, ale v detailech se liší.

Mříž na východní fasádě, která se nachází na jihovýchodním nároží, je z dochovaných mříží nejzdobnější. Jako u předchozí mříže jsou čtyři symboly umístěny v rozích a jeden uprostřed. Místo prostých tvarů kruhů ovšem mříž zdobí esíčka s rozvilinami a středové srdce je bohatě zdobeno spirálami. Horní okraj bohatě zdobí pás symetrických spirál ozdobených květinami. Uprostřed tohoto pásu vystupuje do prostoru kovaná kytka vynesena prutem. Na prutu je umístěn erb (viz obr. č. 31).

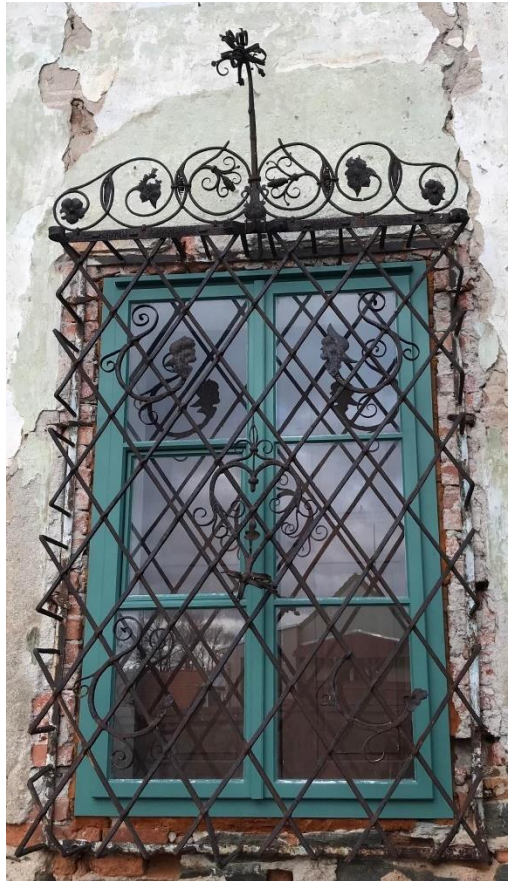
Obr. č. 32 Mříž umístěna východním průčelím na druhém okně zleva. Ze všech dochovaných mříží je tou nejzdobnější.

Třetí mříž se do dnešní doby zachovala na východním průčelí na druhém okně zleva. Tato mříž je zdobena čtyřmi kruhy v rozích a srdcem uprostřed, stejně jako mříž na severním průčelí. V detailech se ovšem liší. Mříž na východní straně je o něco robustnější, kruhy v rozích a středové srdce jsou vyrobeny z čtverhranných pruhů, zatímco na severní straně mají dekorace na mříži kruhový průřez<sup>119</sup> (viz obr. č. 32).

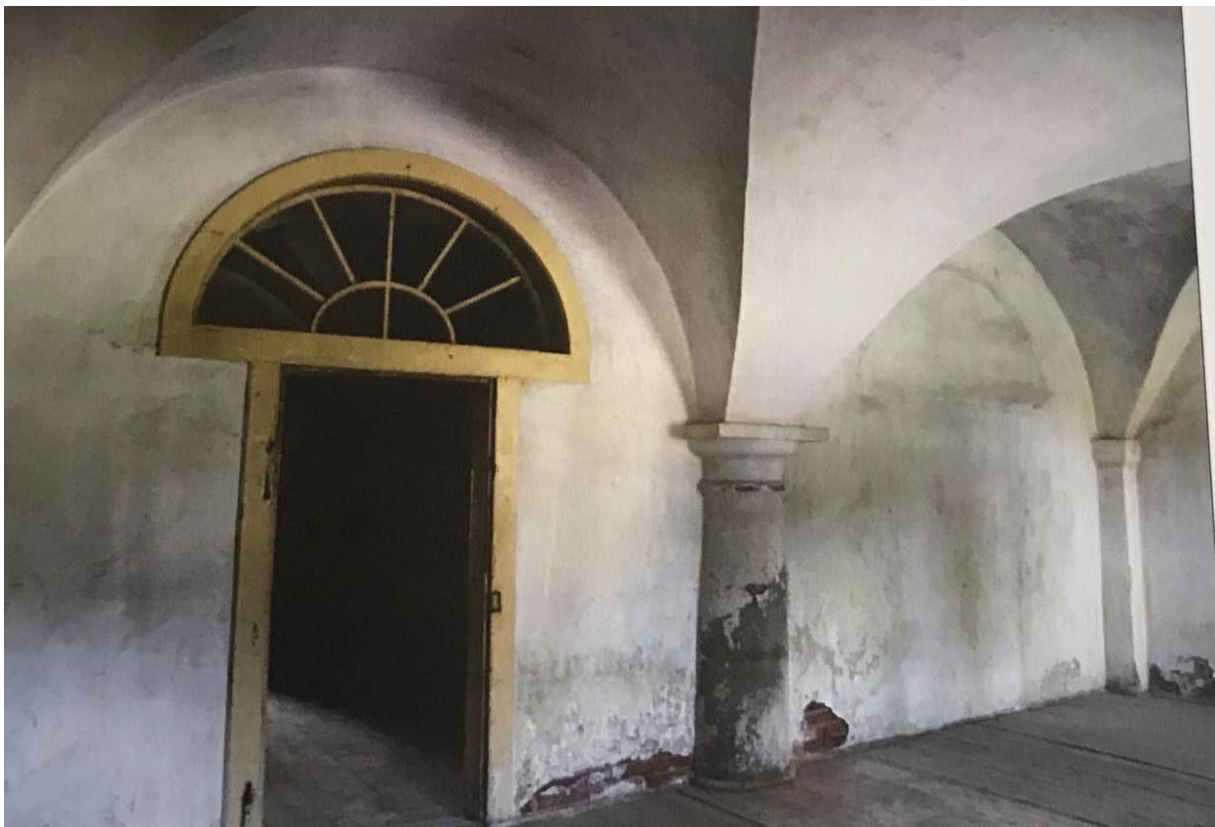
Obr. č. 37 Původně rozlehlá přijímací síň se středovým toskánským sloupem je dnes rozdělena klasicistními příčkami.

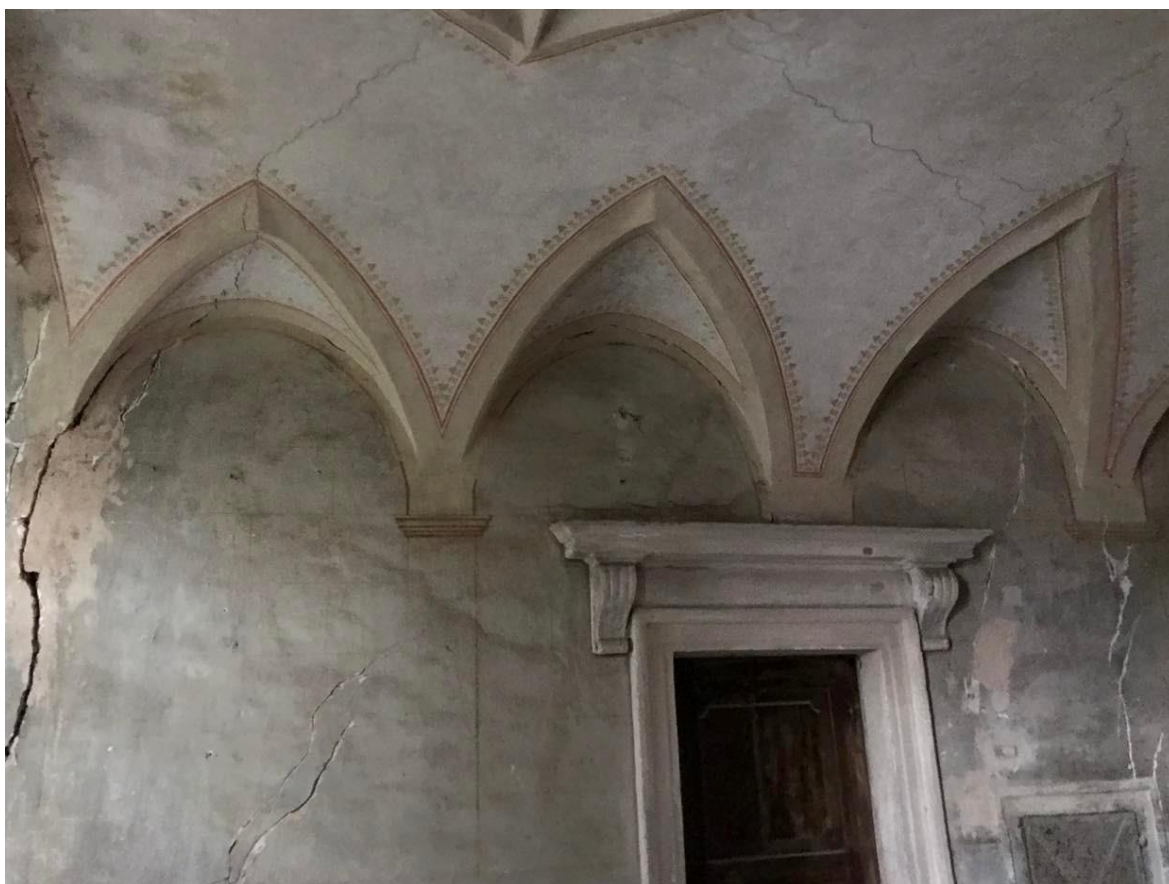
Obr. č. 40. Chodba propojující hlavní a boční křídlo. Stejně jako většina chodeb na zámku je zaklenuta valenou klenbou se sledem trojbokých výsečí. Mimo to ji zdobí výmalba z 2. pol. 19. století.

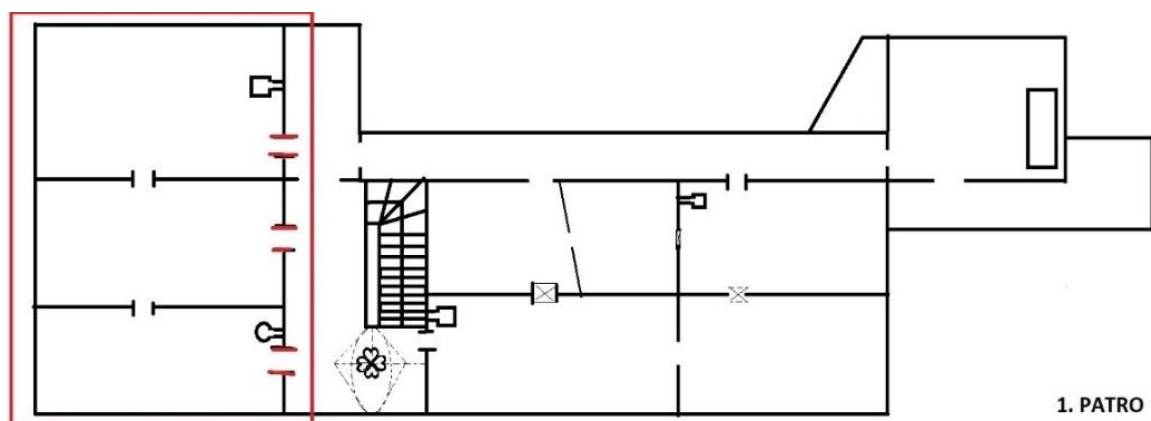
Obr. č. 41 Plán 1. patra, ve kterém je vyznačené trojsálí, které patřilo k jedním z nejreprezentativnějších prostorů na zámku. Dvě čárky u vstupů představují volutové portály. Nejvíce dekorovaný portál se nachází u vstupu do prostřední z místností.

Hlavním reprezentačním prostorem zámku byly už od počátku tři síně rozprostřené po celé délce prvního patra kratšího křídla (viz obr. č. 41). V chodbě se u nich zachovaly všechny tři původní vstupní renesanční portály. Jejich římsové supraporty nesou volutové konzoly. Průzkumy povrchů ukázaly, že byly původně červeně polychromovány. Portál vedoucí do prostřední místnosti je v celém interiéru tím nejzdobnějším. V jeho vlysu je vytesán nápis GIORGII GROSENCIE CRISTINA DRACOSCA 1565 a sedmilistá růžice s erby obou stavitelů. Na tomto vlysu se zachovala původní bohatá polychromie.<sup>127</sup> Portál později sloužil jako vstup do opatského pokoje. Zkomolený pravopisný tvar nápisu napovídá tomu, že jej vytvořil kameník italského původu<sup>128</sup> (viz obr. č. 41, 42, 43).

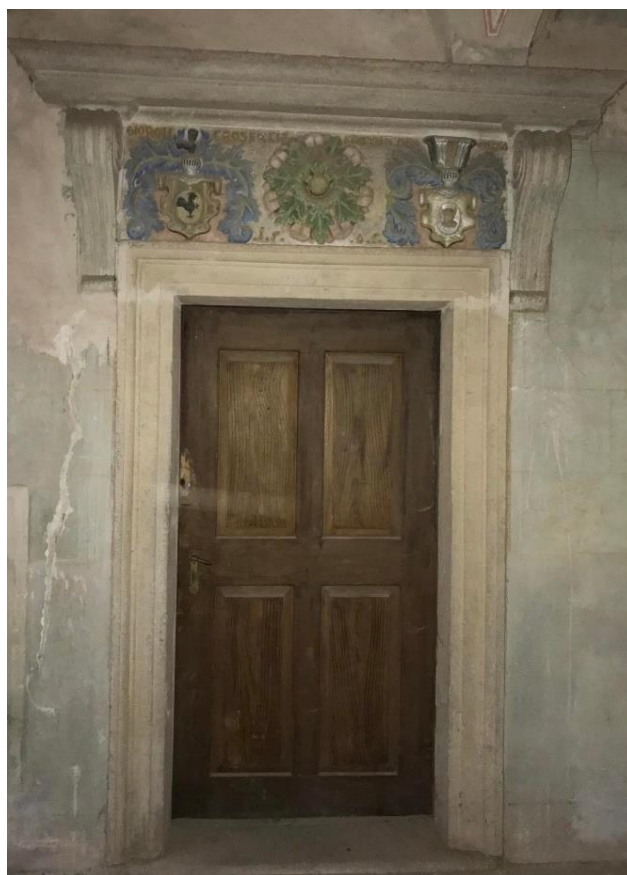
Obr. č. 42 Nejzdobnější portál v celém interiéru zámku je umístěn v prvním patře, při vstupu do prostřední z místností postranního křídla. Na kamenické výzdobě portálu se dodnes dochovala původní polychromie.

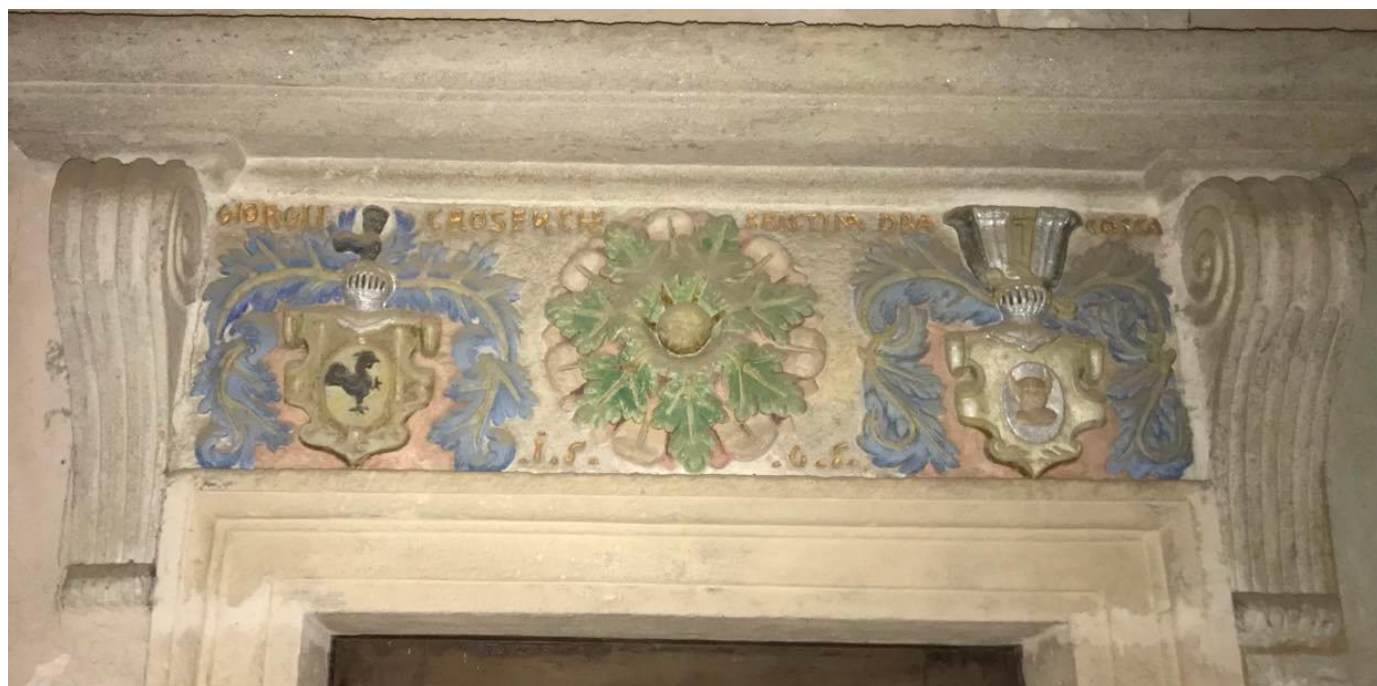
Obr. č. 43 Detail kamenické výzdoby se jmény a erby stavebníků. Portál je datován letopočtem 1565.

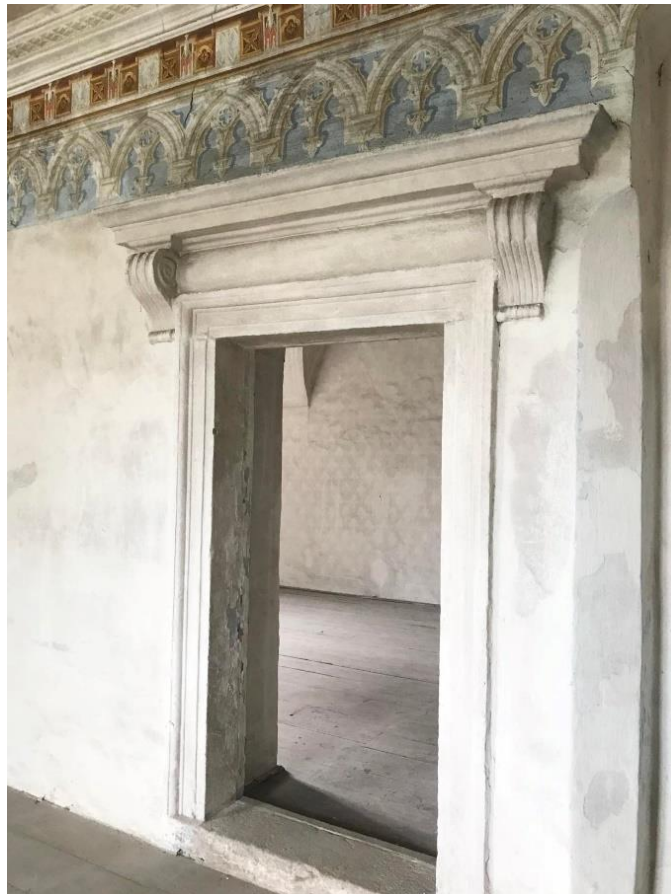
Obr. č. 44 Pás iluzivní výmalby a vstupní portál v nejvýchodnější z místností v prvním patře kratšího křídla.

U tří nejvýznamnějších síní zámku je důležité zmínit jejich zaklenutí. Nejzápadnější ze tří místností je v budově ojediněle zaklenuta klášterní klenbou. Prostřední místnost je klenuta renesančními hřebíkovými klenbami. Plochý strop nejvýchodnější z místností je zdoben štukovým rámováním a pochází zřejmě z druhé poloviny 18. století. Tato místnost byla původně také klenuta, ale klenba zde musela být snesena, zřejmě po ničivém požáru v roce 1620.<sup>129</sup> V této místnosti probíhá pod fabionem v tenkém páse na modrém podkladu iluzivní architektonická výmalba, která připomíná lomené gotické oblouky s kvadriloby a jeptiškami. Výmalba je zřejmě o něco starší než na chodbách, mohla by pocházet z 1. třetiny 19. století<sup>130</sup> (viz obr. č. 44).

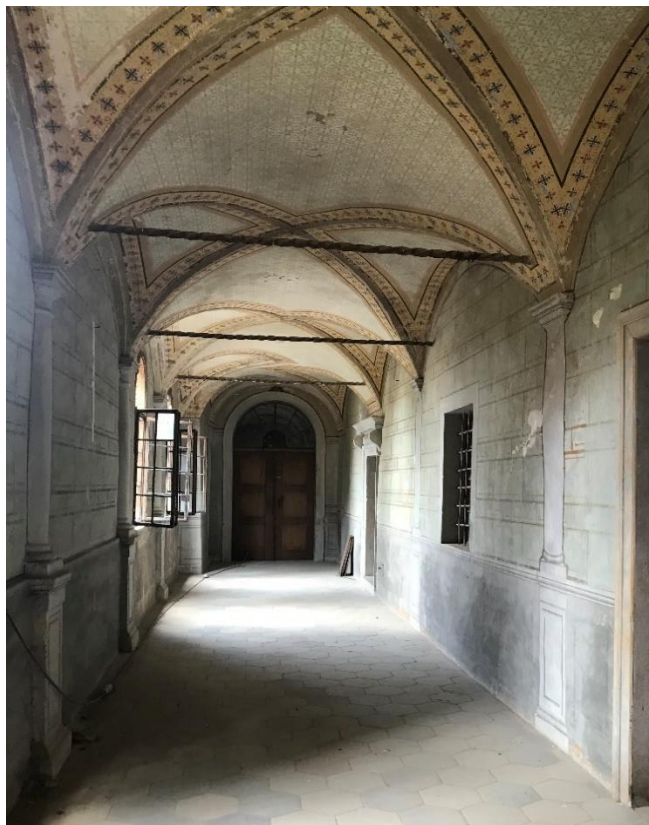
Obr. č. 48 Pohled do arkádové chodby v prvním patře. Zajímavá je iluzivní výmalba na stěnách, která napodobuje skutečné architektonické prvky tak, aby dosáhla symetrie. Tak jako v ostatních podlažích jsou v této chodbě dobře viditelná renesanční kroucená táhla.

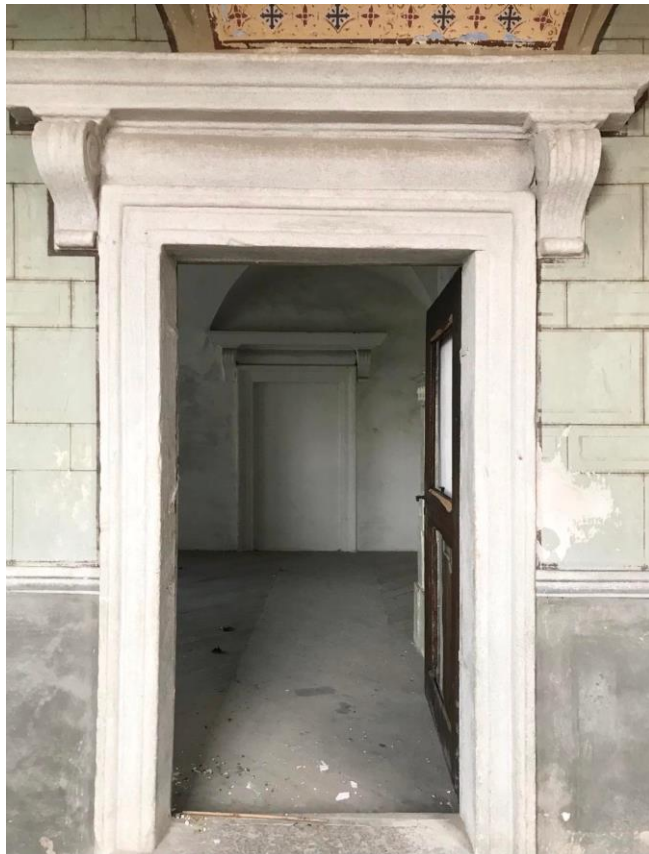
Obr. č. 52 Na zámku se dochovalo velké množství volutových renesančních portálů. Některé z nich jsou dnes zazděné. Tento portál vede z arkádové chodby v prvním patře do jedné z obytných místností.

V dalších místnostech druhého patra se také zachovalo pár renesančních portálů. Ve výsledku se portálů s volutovými konzolami nesoucími římsové supraporty u vstupů dochoval celý soubor. Za předpokladu, že se žulovými volutovými portály mohlo původně vstupovat do všech prostor zámku, se jich dodnes dochovalo asi 70 procent (viz obr. č. 35, 36, 52).

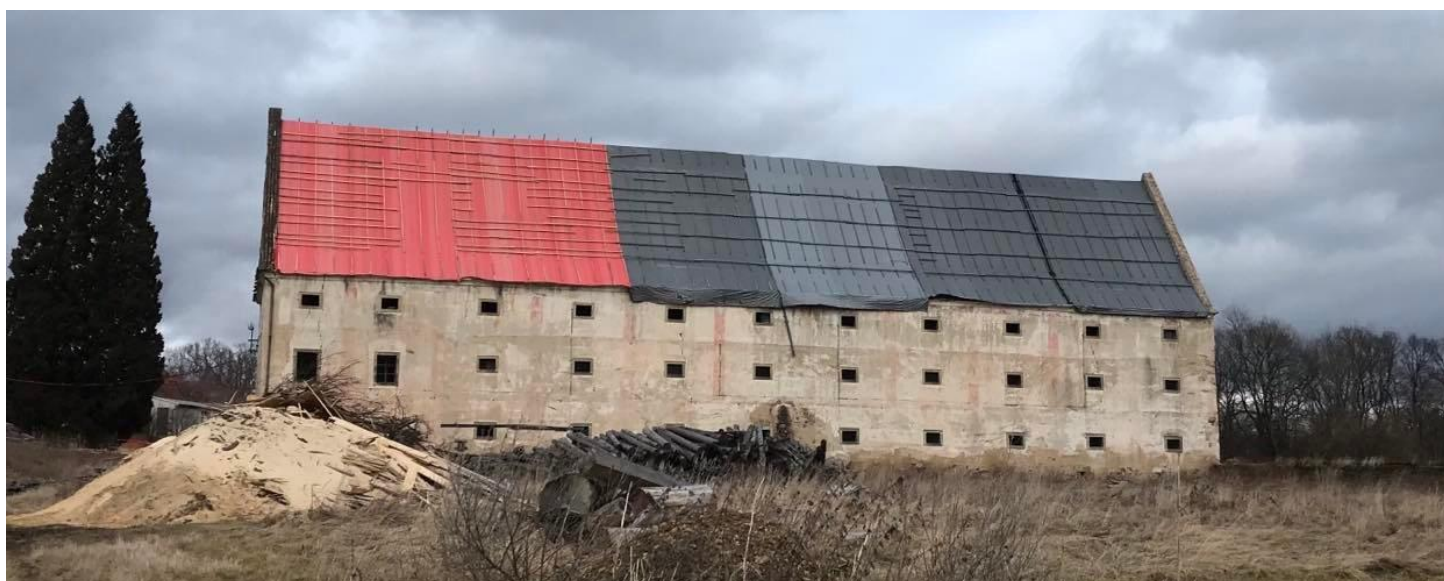
Obr. č. 72 Mohutná budova sýpky. V dnešních dnech je zastřešení budovy novou krytinou v proces. Foceno z jižní strany. Na stěnách je mírně viditelná původní barevnost.

Nejvýznamnější a také nejstarší stavbou nacházející se v Horní zahradě je kontribuční barokní sýpka<sup>168</sup> (viz obr. č. 72 a 73). Důvodů pro její výstavbu bylo hned několik. V zámecké pamětní knize je uvedeno, že po roce 1623 bývalo v druhém patře zámku uloženo obilí, v místnostech zničených po požáru v roce 1620. V roce 1685 ovšem byly tyto prostory upraveny k obývání, nastala tedy potřeba výstavby sýpky s novými úložnými prostory. Navíc v roce 1673 byly přikoupeny dvory Sedlo a Stradov, které také žádnou vlastní sýpku neměly, ale úrody přibývalo. Za zbudováním nové sýpky stálo mimo jiné to, že poddaným nezřídka shořely veškeré zásoby při četných požárech.

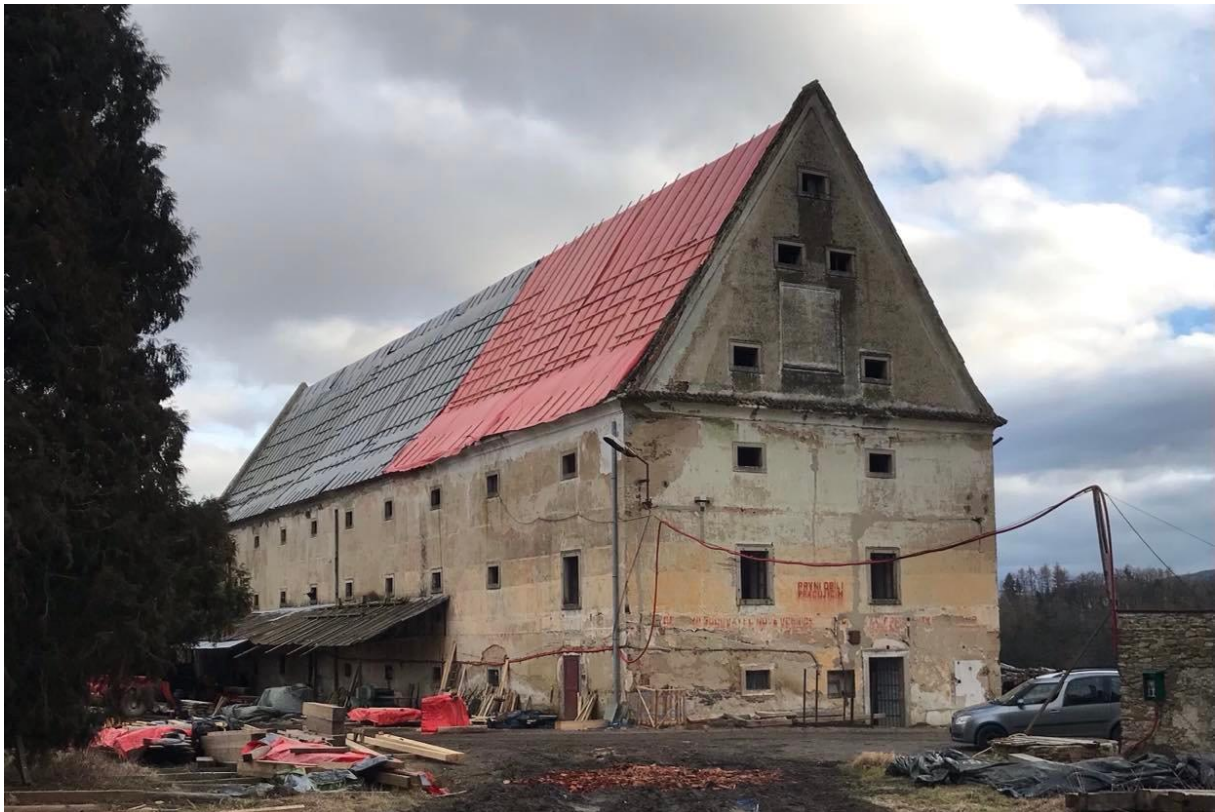
Obr. č. 73 Štítové průčelí sýpky. V prázdném zapadlém poli ve štítu se zřejmě dříve mohl nacházet znak.
