JIHOČESKÁ UNIVERZITA V ČESKÝCH BUDĚJOVICÍCH  
FILOZOFICKÁ FAKULTA  
ÚSTAV VĚD O UMĚNÍ A KULTUŘE

**BAKALÁŘSKÁ PRÁCE**

Zámek v Komařicích – jeho stavební proměny  
a kulturně-historický význam

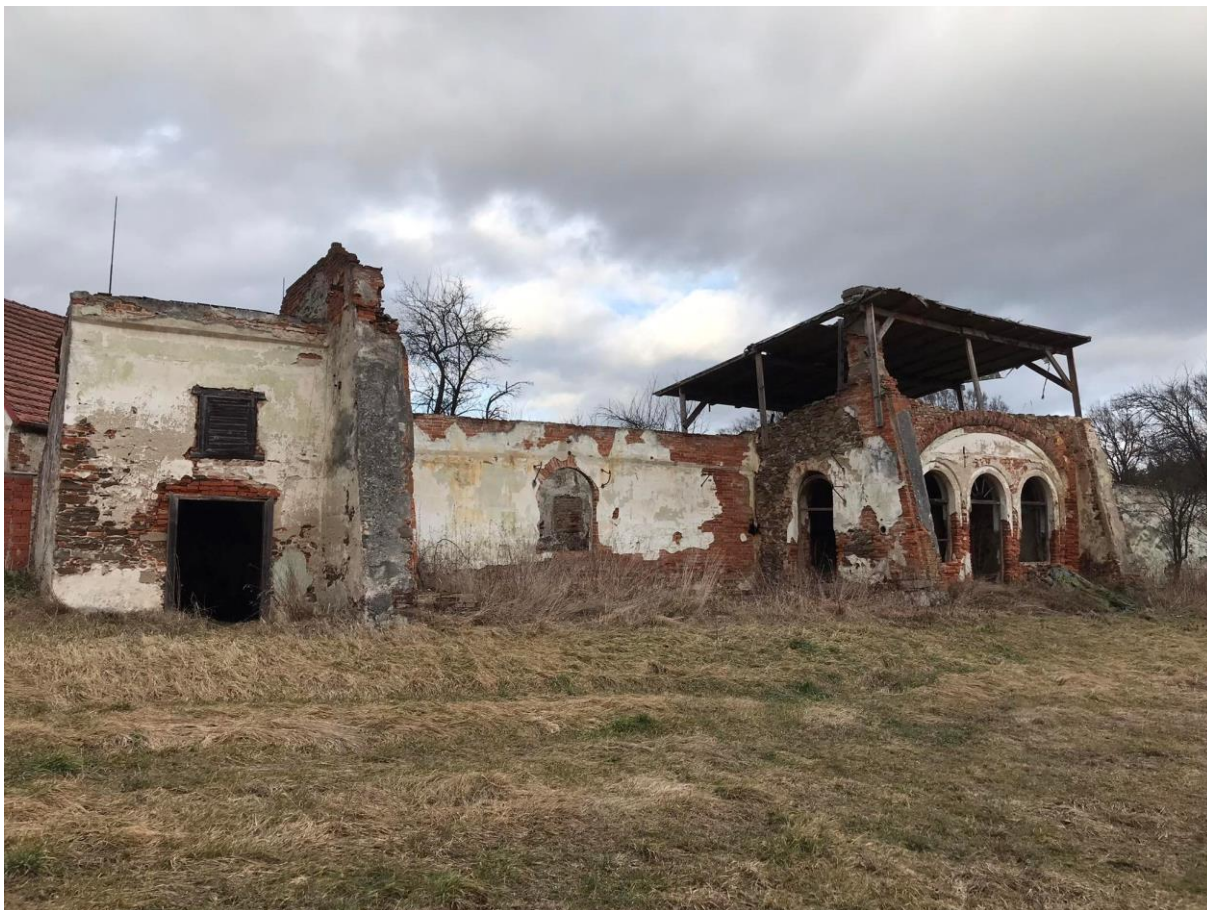
Obr. č. 75 Současný stav oranžerie. Všechny skleněné plochy zmizeli a stavbu kryje pouze provizorní zastřešení.

Půdorys oranžerie tvoří úzký trakt rozdělený na tři části. Východní část byla tvořena místností přibližně čtvercového tvaru. Prostřední část traktu sloužila jako skleník. Její přední stěnu tvořila asi 4 metry vysoká prosklená stěna složená z tabulkových oken vsazených do dřevěného rámu. Západní část zakončovala obdélníková místnost s polopatrem, která byla využívána pravděpodobně jako sklad.<sup>174</sup> Aby mohly být rostliny ve skleníku i v chladném počasí a v zimě, měla oranžerie důmyslně řešené vytápění.<sup>175</sup>
