**Efekty revitalizací malých vodních toků v Praze a národním
parku Šumava**

DIPLOMOVÁ PRÁCE

River restoration effects in Prague and Sumava National Park

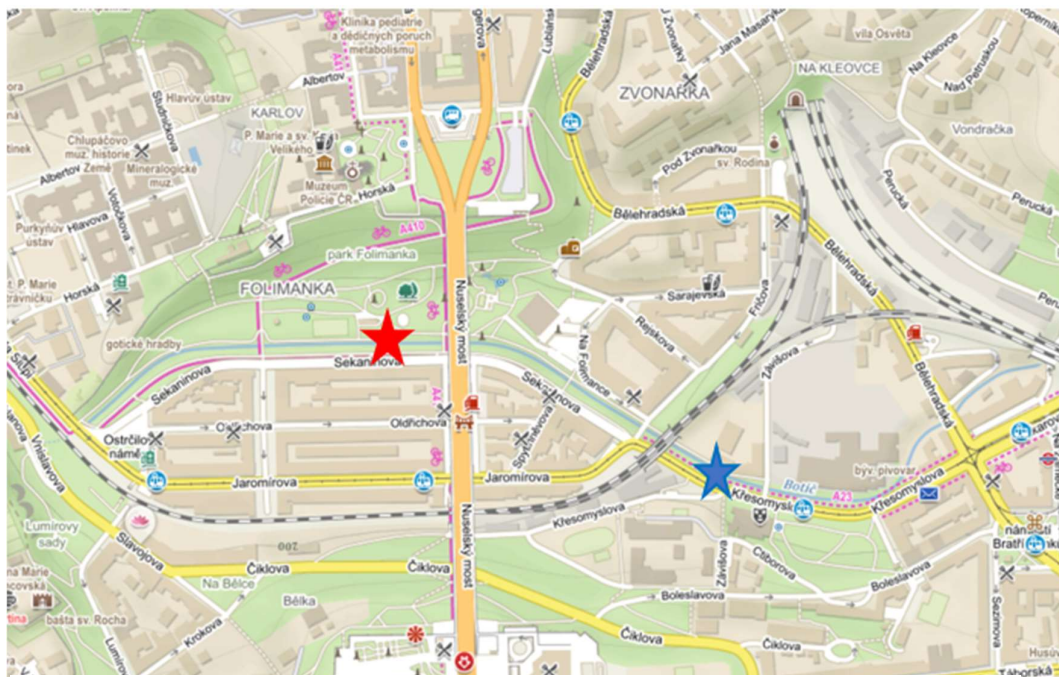
Obrázek 11 Situční mapa vybraných úseků potoka Botič (revitalizovaný – modrá, regulovaný – červená)

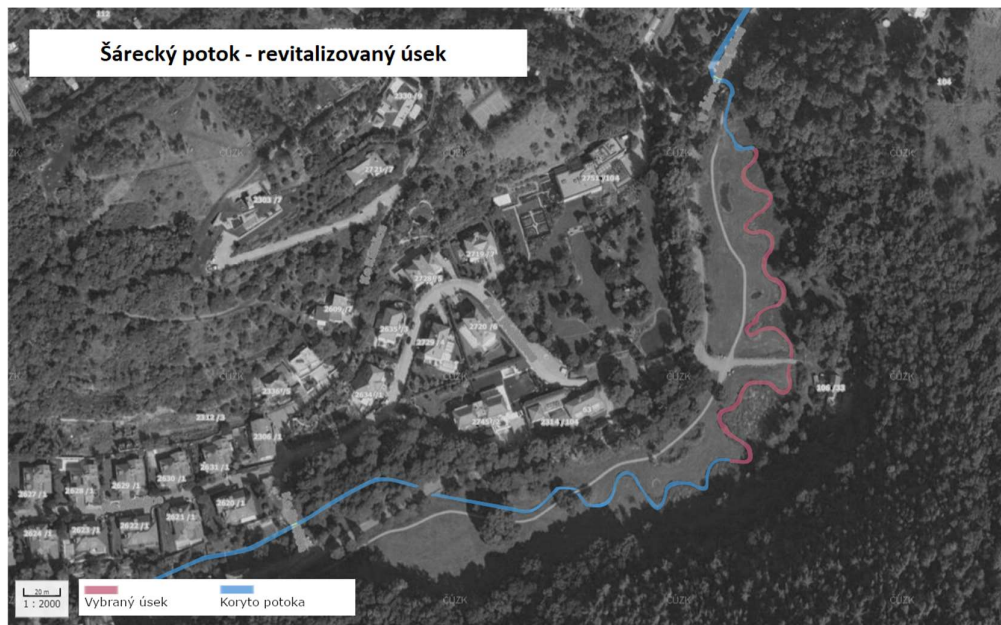
Obrázek 16 revitalizovaný úsek Šáreckého potoka

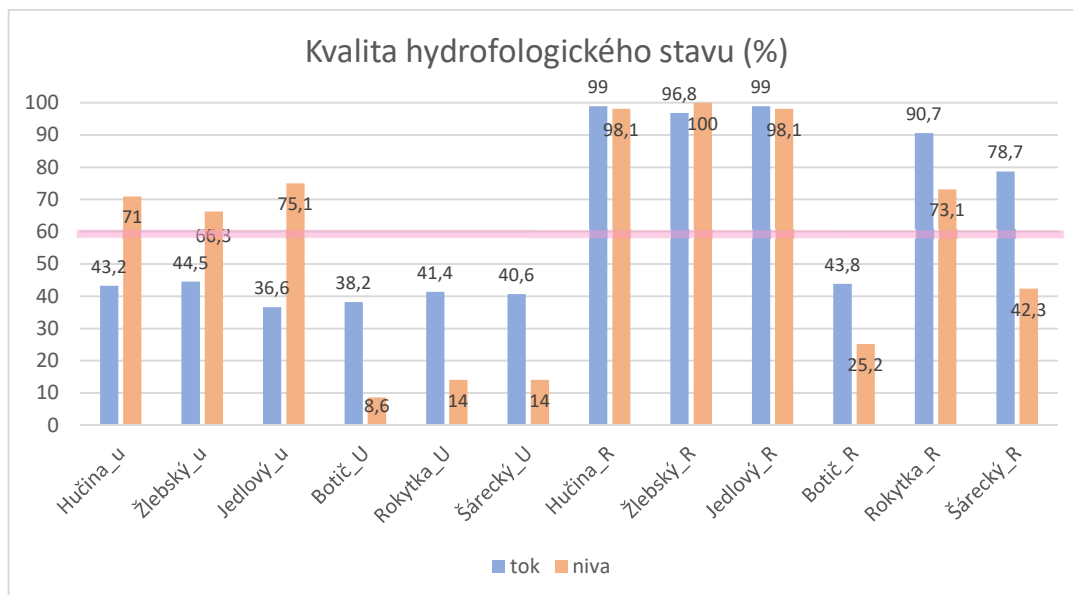
Graf 1 Celkové hodnocení hydromorfologické kvality vybraných úseků

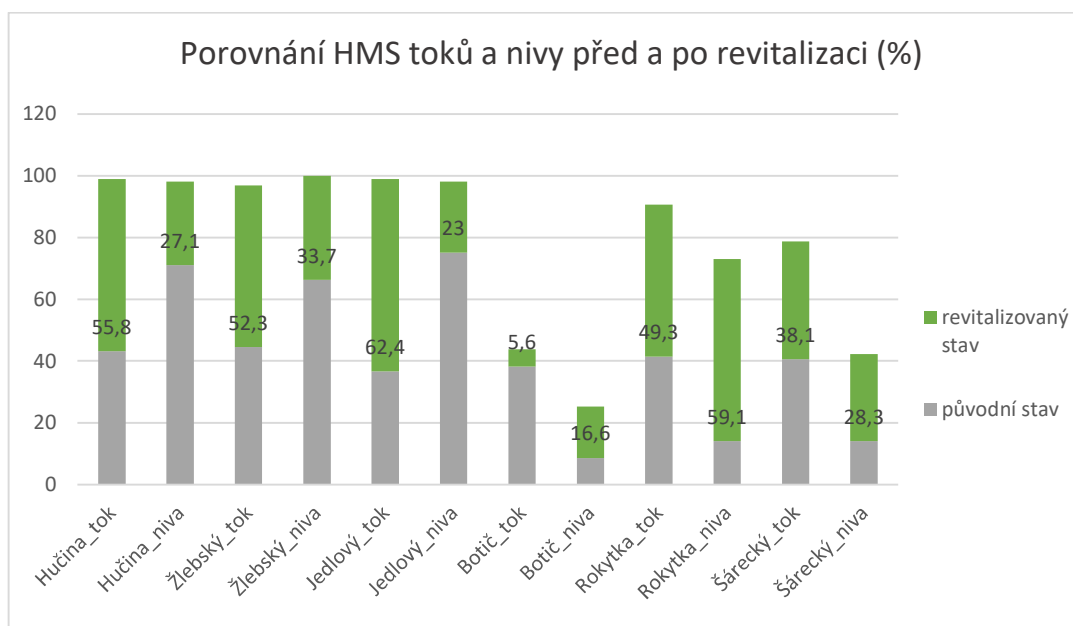
Na grafu č. 2 je označeno zelenou barvou ve formě zvýšení sloupečků, jaká je míra zlepšení hydromorfologického stavu toku a nivy. V tomto grafu je regulovaný úsek brán jako úsek původní a revitalizovaná místa jako stav po navrhovaných revitalizačních opatřeních. V první polovině grafu můžeme vidět, že revitalizace na šumavských tocích byly úplné a dosáhly téměř maximálního hydromorfologického hodnocení, na pražských tocích jsou provedené pouze částečné revitalizace, které pouze v případě Rokytky zlepšily HM stav téměř k maximálnímu hodnocení.

Graf 2 Porovnání hydromorfologického stavu toku a nivy před revitalizací vs. stavu po revitalizaci: šedě míra HMS před revitalizací, zeleně navýšení HMS způsobené revitalizačními aktivitami

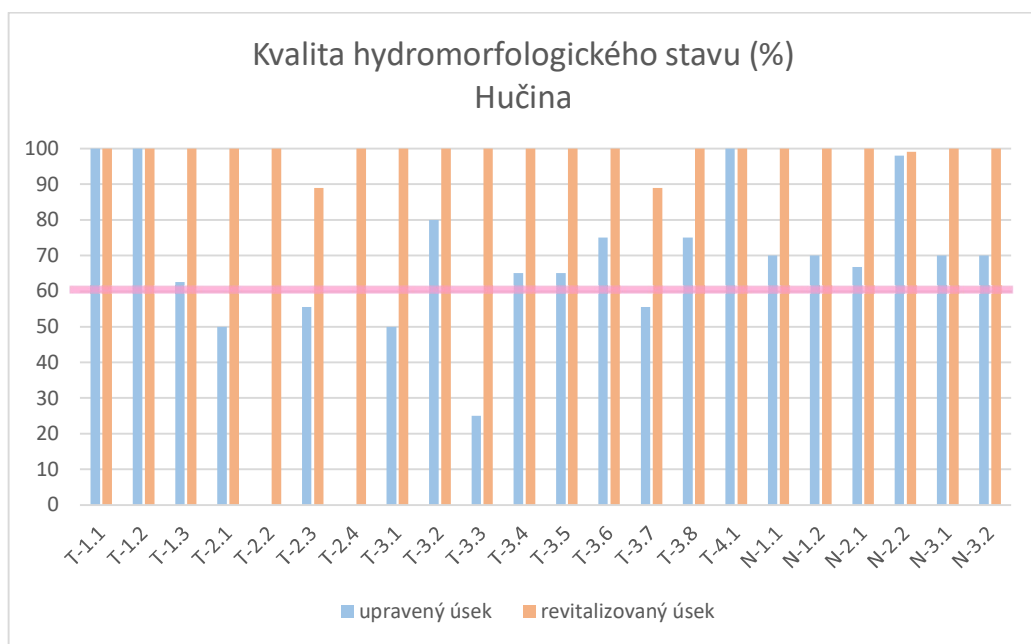
Dle hodnocení regulované koryto nedosahuje dobrého stavu, ale dosáhla ho údolní niva. Revitalizovaný úsek toku a nivy proti tomu dosahuje velmi dobrého stavu. Stav revitalizovaného úseku je o 55,8 % lepší než u regulovaného úseku. Kvalita údolní nivy je o 27,1 % vyšší ve prospěch pro revitalizovaný úsek.

Graf 3 Hodnocení hydromorfologického stavu vybraných úseků vodního toku Hučina

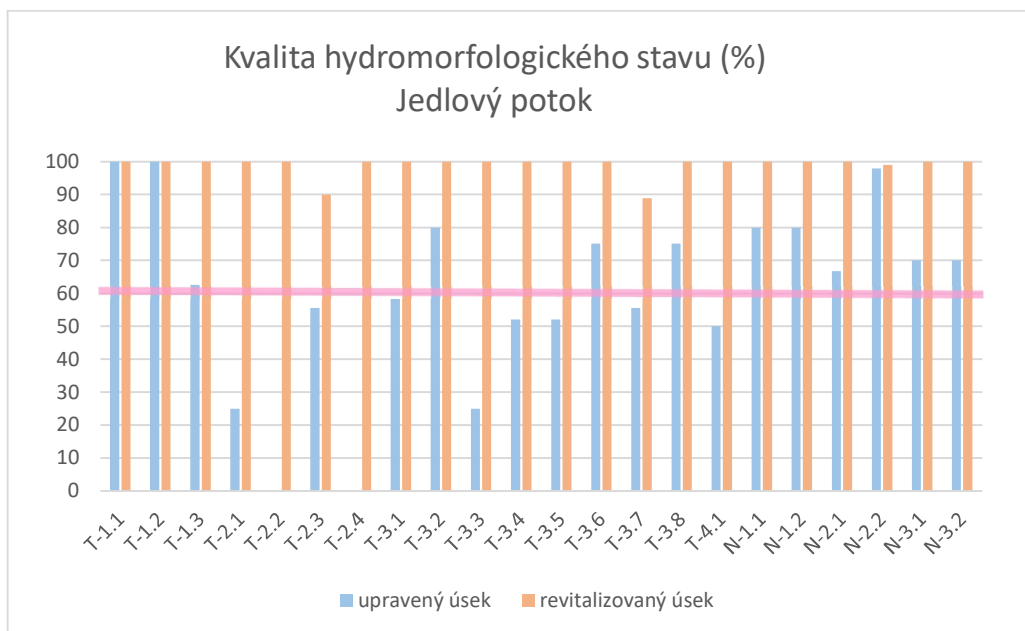
Výsledné hodnocení regulovaného úseku nedosahuje dobrého hydromorfologického stavu, což je dáno zejména opevněním a narovnááním koryta. Údolní niva regulovaného úseku dosahuje dle hodnocení dobrého stavu, protože zde i přes špatný stav koryta dochází k omezenému rozvoji nivní vegetace a v nivě se nacházejí louky, není zastavěna. U revitalizovaného úseku dobrého hodnocení dosahuje tok i niva. Revitalizovaná opatření zlepšila kvalitu toku o 62,4 % a kvalitu údolní nivy o 23 %.

Graf 4 Hodnocení hydromorfologického stavu vybraných úseků vodního toku Jedlový potok

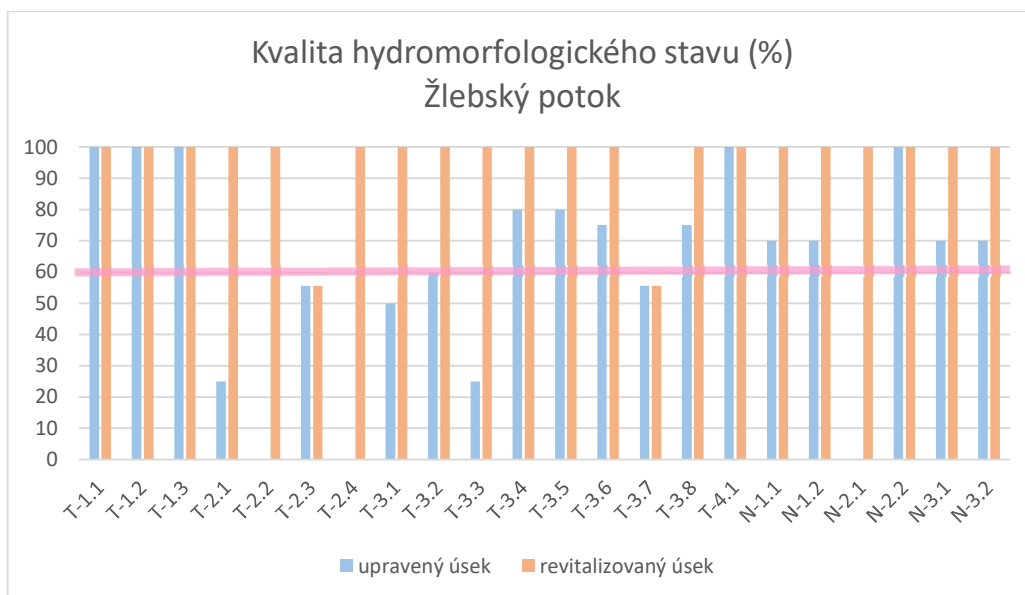
Hydromorfologický stav v případě regulovaného úseku toku nedosahuje dobré úrovně, ale dosahuje dobrého stavu nivy. Dobrý stav nivy je dán zejména absencí zástavby v nivě a jejím přeměněním na luční a lesní porost. Revitalizovaný úsek dosahuje dobrého stavu nivy i toku. Stav nivy je na revitalizovaném úseku lepší o 33,7 %, stav toku je na revitalizovaném úseku lepší o 52,3 %.

Graf 5 Hodnocení hydromorfologického stavu vybraných úseků vodního toku Žlebský potok

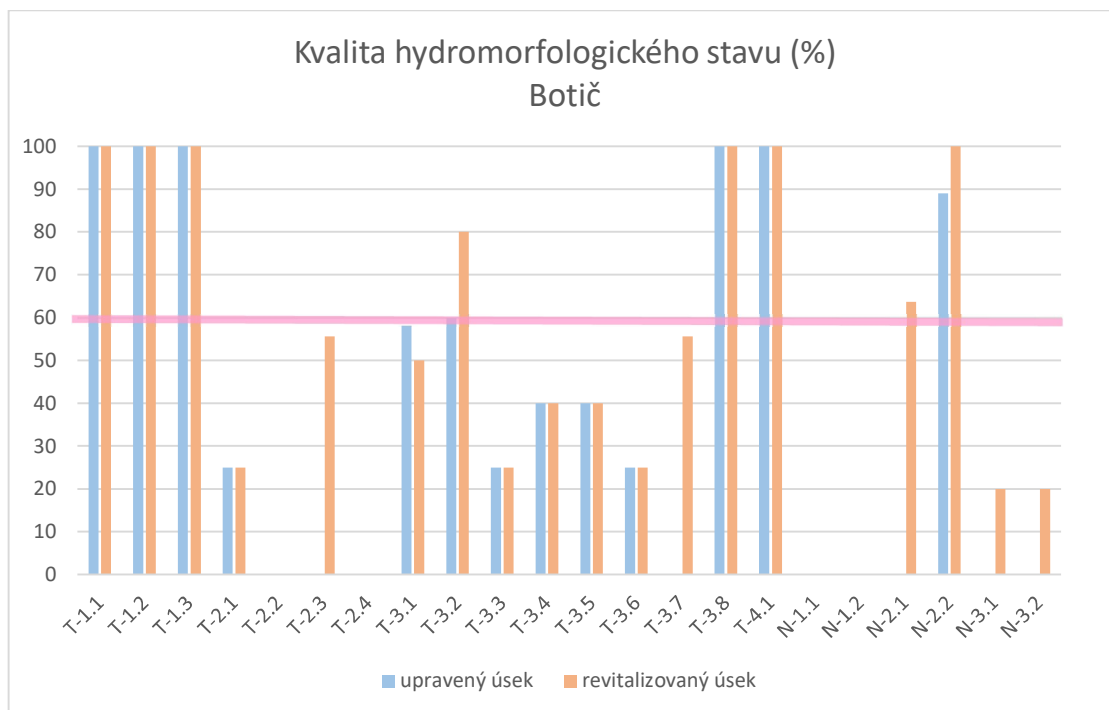
Částečně revitalizovaný úsek má dle hodnocení o 5,6 % lepší kvalitu toku než úsek regulovaný, zejména je to způsobenou změnou uložení kamenného opevnění, které je v současné chvíli částečně propustné, a vložení zelených ploch. Kvalita nivy se zlepšila o 16,6 %, největší vliv na to má zřejmě zmíněná propustnost břehového opevnění, díky kterému se na břehu mohou rozrůstat bylinné porosty. Přestože s částečnou revitalizací došlo ke zlepšení kvalit toku, ani jeden úsek nedosahuje dobrého hydromorfologického hodnocení.

Graf 6 Hodnocení hydromorfologického stavu vybraných úseků vodního toku Botič

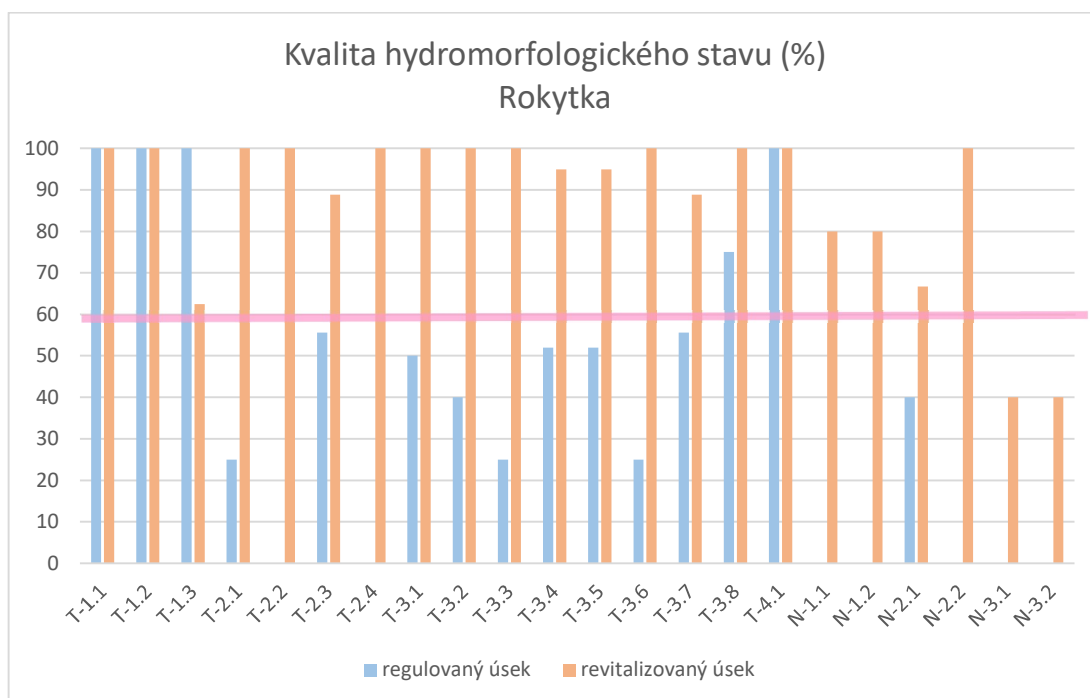
Tok ani niva regulovaného úseku nedosahují dobré kvality hodnocení, jejich procentuální kvalita je 41,4 % respektive 14 %. V případě toku má velký vliv narovnání a zahloubení koryta, u nivy je její stav dán způsobem využívání a zastavěním její plochy. Tok revitalizovaného úseku dosáhl velmi dobrého hodnocení 90,7 % a jeho kvalita je oproti regulovanému toku lepší o 49,3 %. Kvalita nivy je dosáhla také dobré úrovně 73,1 % a je lepší o 59,1 %.

Graf 8 Hodnocení hydromorfologického stavu vybraných úseků vodního toku Rokytkka

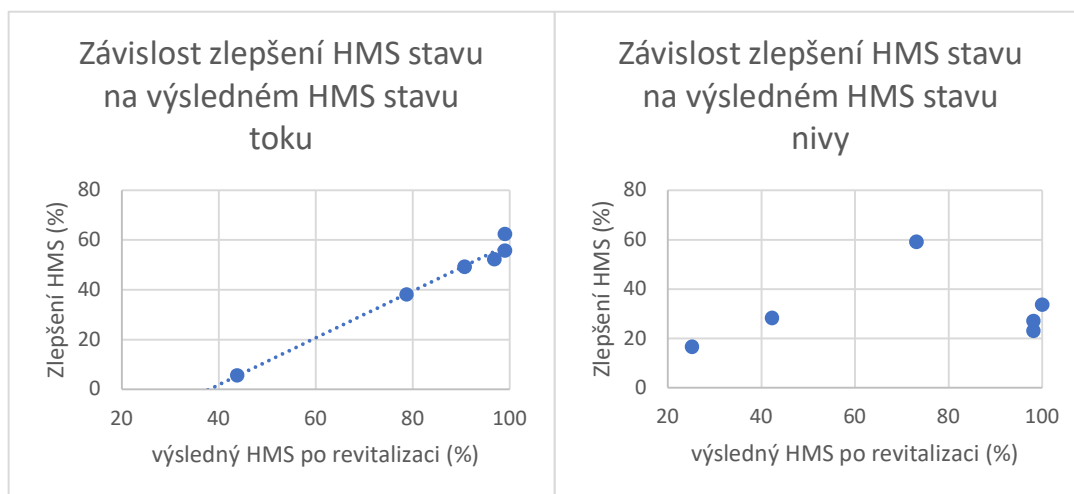
Graf 9 Závislost zlepšení HM stavu toku na výsledném HM stavu

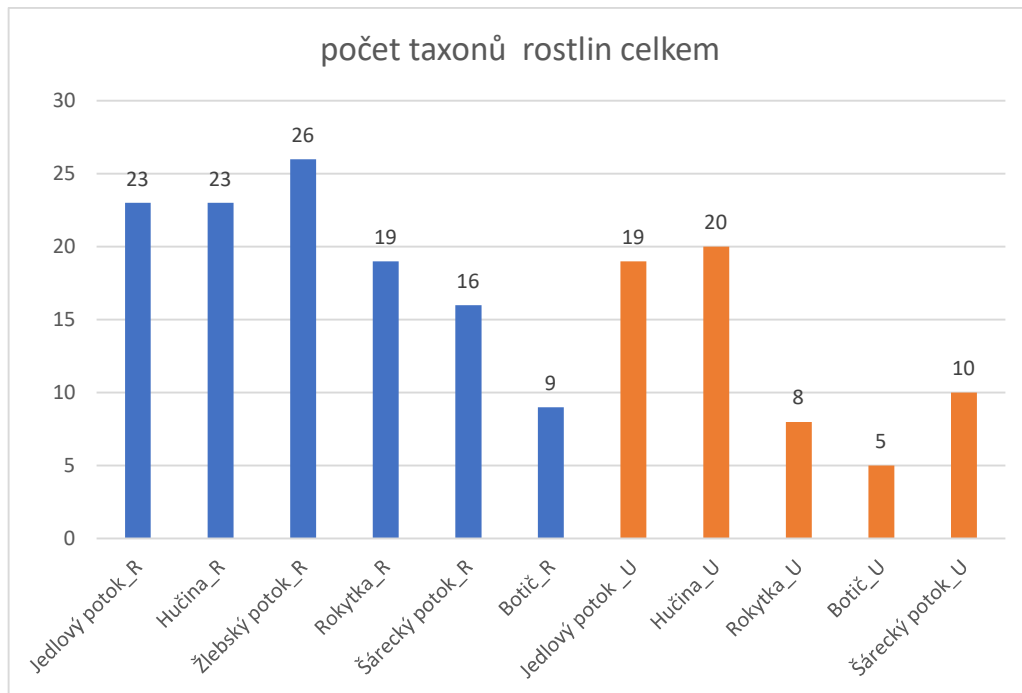
V grafu níže můžeme vidět srovnání počtu druhů na jednotlivých tocích, oranžovou barvou jsou zvýrazněny regulované úseky, modrou úseky revitalizované.

Graf 11 Počty druhů rostlin na jednotlivých úsecích – Jedlový potok_R (23); Hučina_R (23); Žlebský potok_R (26); Rokytka_R (19); Šárecký potok_R (16); Botič_R (9); Jedlový potok_U (19); Hučina_U (20); Rokytka_U (8); Botič_U (5); Šárecký potok_U (10)

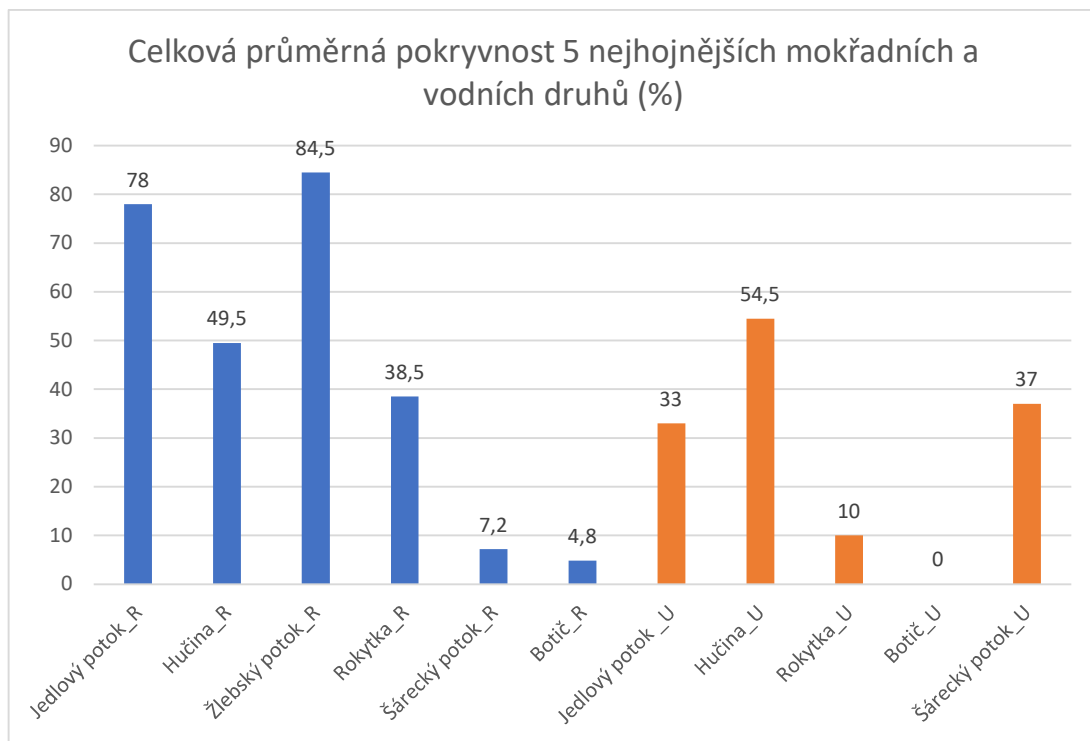
U většiny toků můžeme vidět, že pokryvnost 5 nejhojnějších mokřadních a vodních druhů je větší u revitalizovaných úseků, výjimkou je potok Šárecký, kde celková průměrná pokryvnost 38 % u regulovaného toku významně převyšuje pokryvnost revitalizovaného úseku (Graf 12).

Graf 12 Celková průměrná pokryvnost 5 nejhojnějších mokřadních a vodních druhů – Jedlový potok_R (78 %); Hučina_R (49,5 %); Žlebský potok_R (84,5 %); Rokytko_R (38,5 %); Šárecký potok_R (7,2 %); Botič_R (4,8 %); Jedlový potok_U (33 %); Hučina_U (54,5 %); Rokytko_U (10 %); Botič_U (0 %); Šárecký potok_U (38 %)

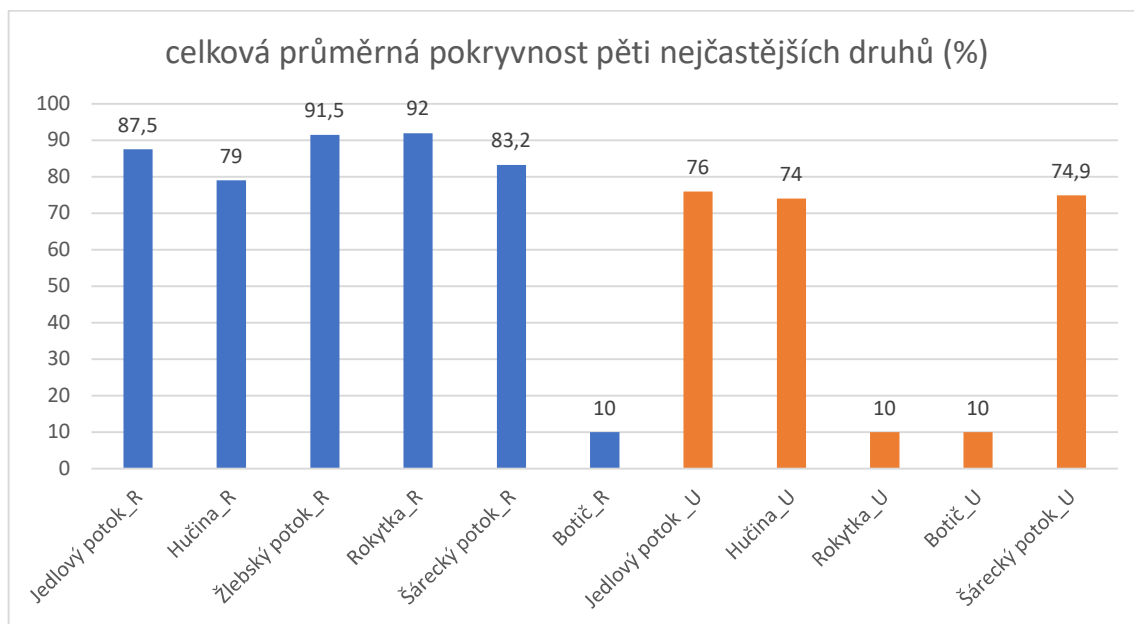
Graf 13 Celková průměrná pokryvnost 5 nejhojnějších druhů – Jedlový potok_R (87,5 %); Hučina_R (79 %); Žlebský potok_R (91,5 %); Rokytko_R (92 %); Šárecký potok_R (83,2 %); Botič_R (10 %); Jedlový potok_U (76 %); Hučina_U (74 %); Rokytko_U (10 %); Botič_U (10 %); Šárecký potok_U (74,9 %)

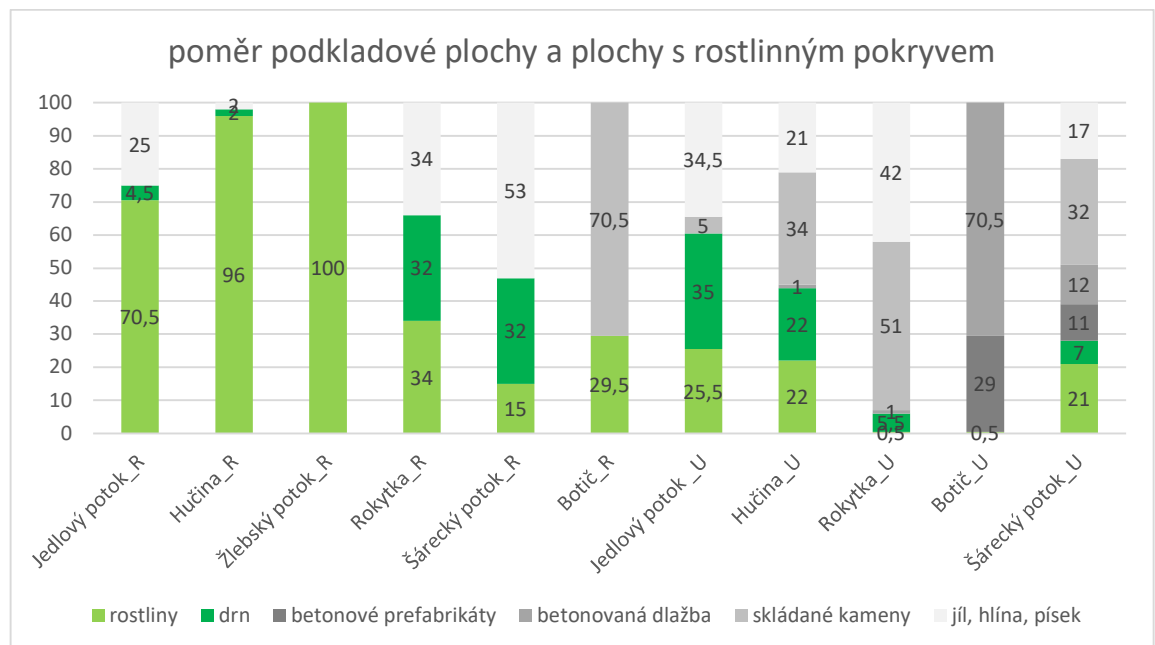
Na grafu č.14 je zaznamenáno jaké procentuální zastoupení mají v korytě rostliny a kolik procent koryta je tvořeno povrchem bez porostu. Různé typy dna mají vliv na to, jak dobře prospívají rostlinná společenstva v daném toku. Pro tento průzkum bylo definováno pět typů dna, a to: jíl, hlína a písek; travní drn; skládané kameny; dlažba v betonu; betonové prefabrikáty.

Graf 14 Poměr plochy dna bez rostlinného pokryvu a plochy s pokryvem

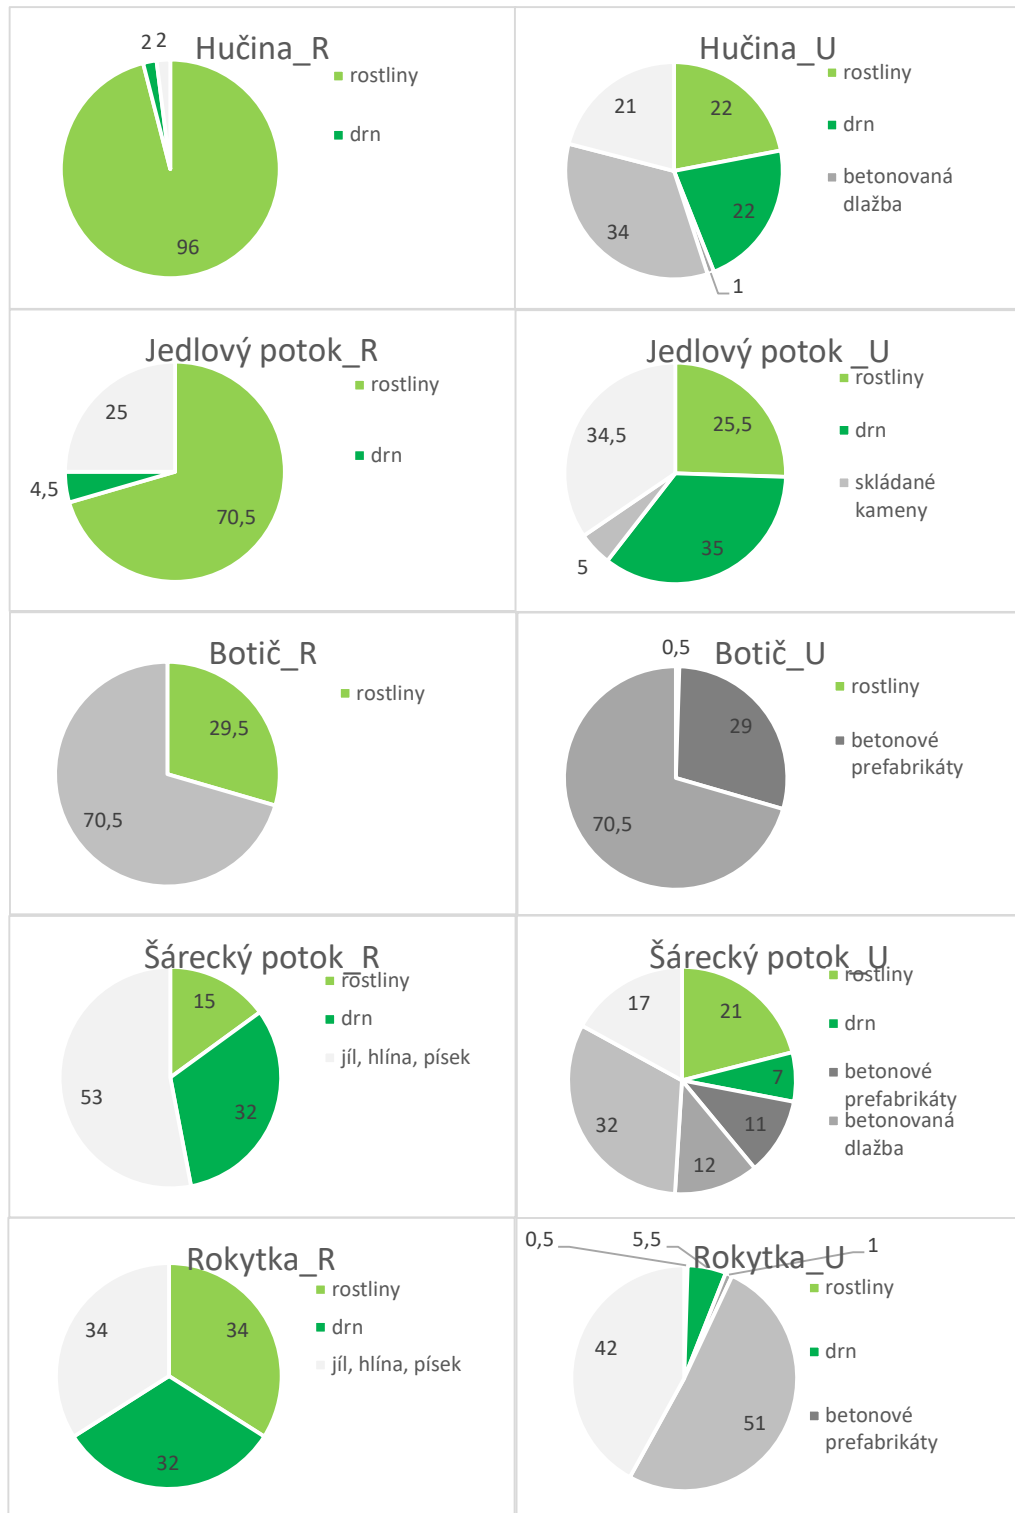
Graf 15 Procentuální poměr rostlinného pokryvu a zbytku dna v jednotlivých úsecích

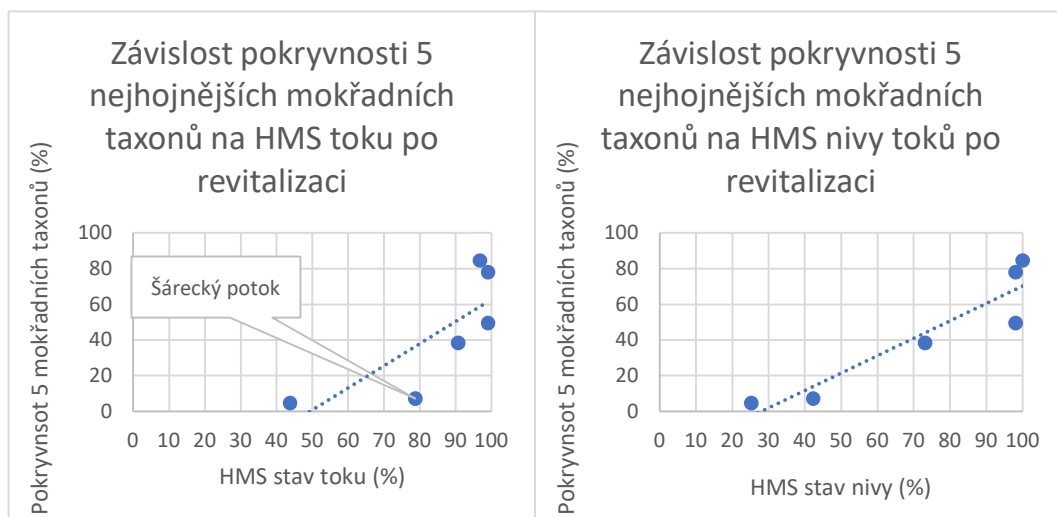
Graf 20 Závislost pokryvnosti 5 nejhojnějších mokřadních taxonů na HM stavu toku

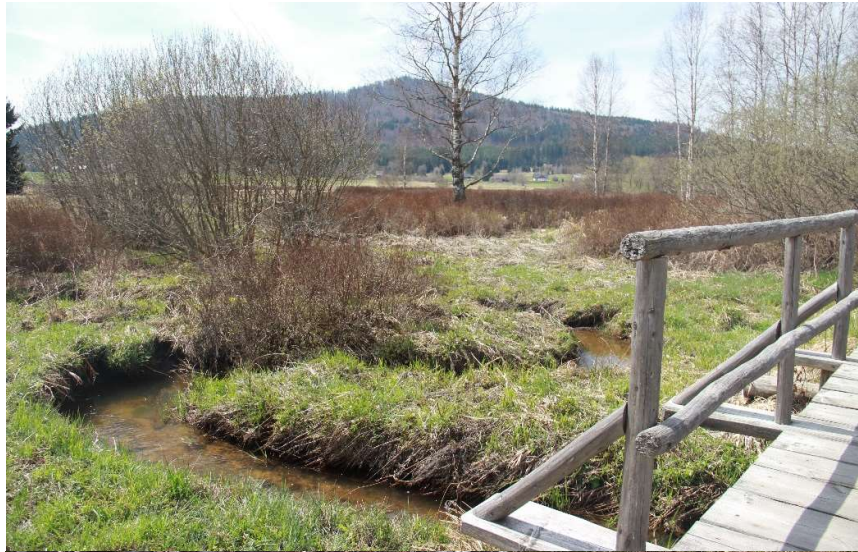
Kontrola
hloubky
původního
regulovaného
koryta Jedlového
potoka, které
sloužilo jako
meliorační kanál

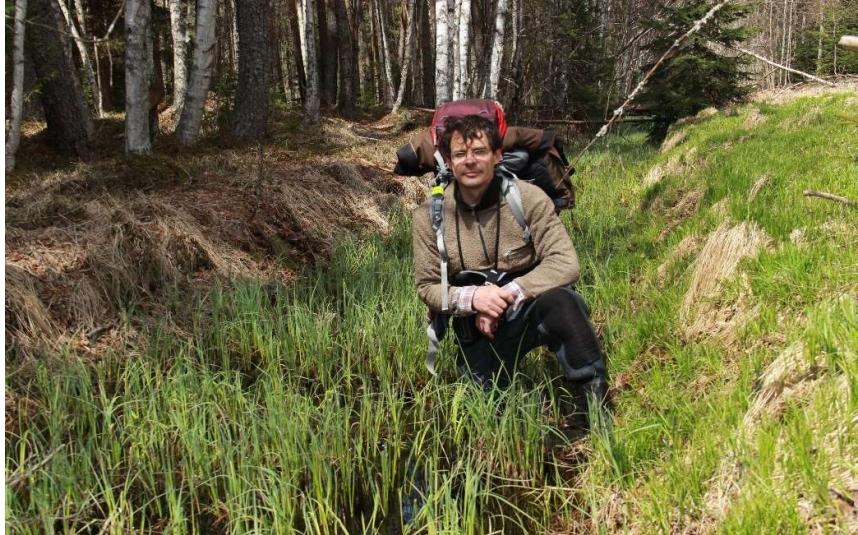
Stav nivy
Žlebského
potoka, která je
silně podmáčená
a pohyb v ní není
možný bez
holínek.
