Univerzita Hradec Králové
Filozofická fakulta
Historický ústav

Dokumentace, ochrana a prezentace areálu kostela
Nanebevzetí Panny Marie v Úžicích
Bakalářská práce

Autor: Miroslav Chalupa
Studijní program: B7105 – Historické vědy
Studijní obor: Prezentace a ochrana kulturního dědictví
Forma studia: Prezenční

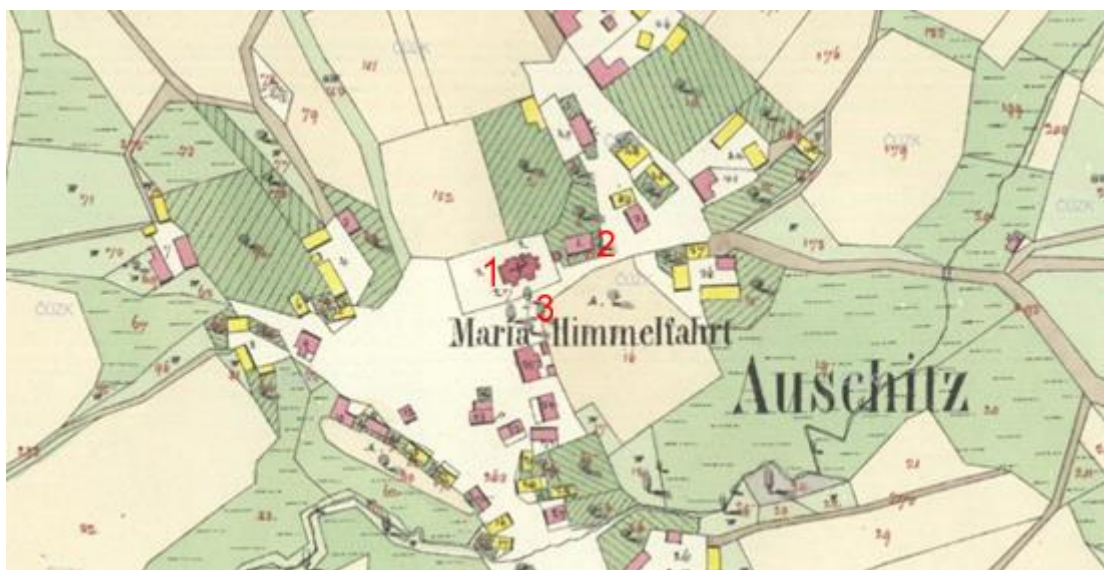
Obr. č. 2. Úžice, okres Kutná Hora, Císařské povinné otisky stabilního katastru 1: 2 880 – Čechy, rok 1841. – Podklad: dostupné online na https://ags.cuzk.cz/archiv/openmap.html?ty p=cioc&idrastru=B2_a_6C_8292-1_2 (citováno k 19. 11. 2021)

1. Kostel Nanebevzetí Panny Marie spolu se hřbitovem
2. Budova fary
3. Kamenný kříž

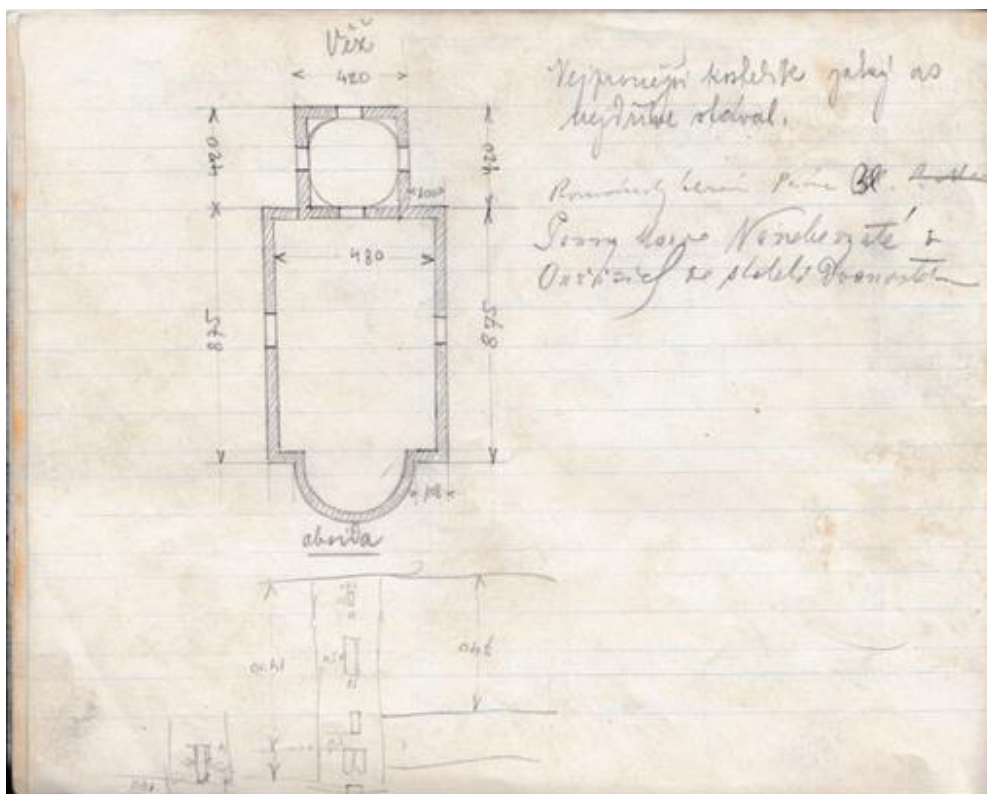
Obr. č. 4. Pravděpodobný půdorys nejstarší podoby úžického kostela – Podklad: Římskokatolická farnost Sázava-Černé Budy, Archiv fary Úžice, fond bez evidenčních pomůcek, modrý sešit bez nadpisu, 1901, s. 8.

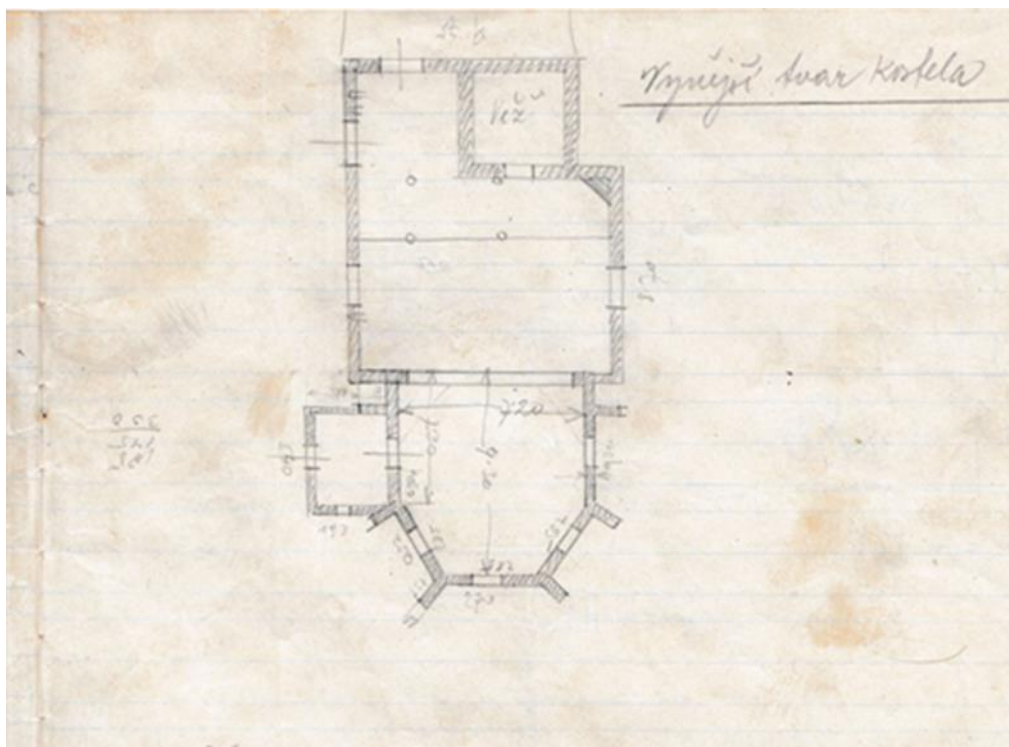
Obr. č. 5. Půdorys úžického kostela z roku 1901 – Podklad: Římskokatolická farnost Sázava-Černé Budy, Archiv fary Úžice, fond bez evidenčních pomůcek, modrý sešit bez nadpisu, 1901, s. 9.

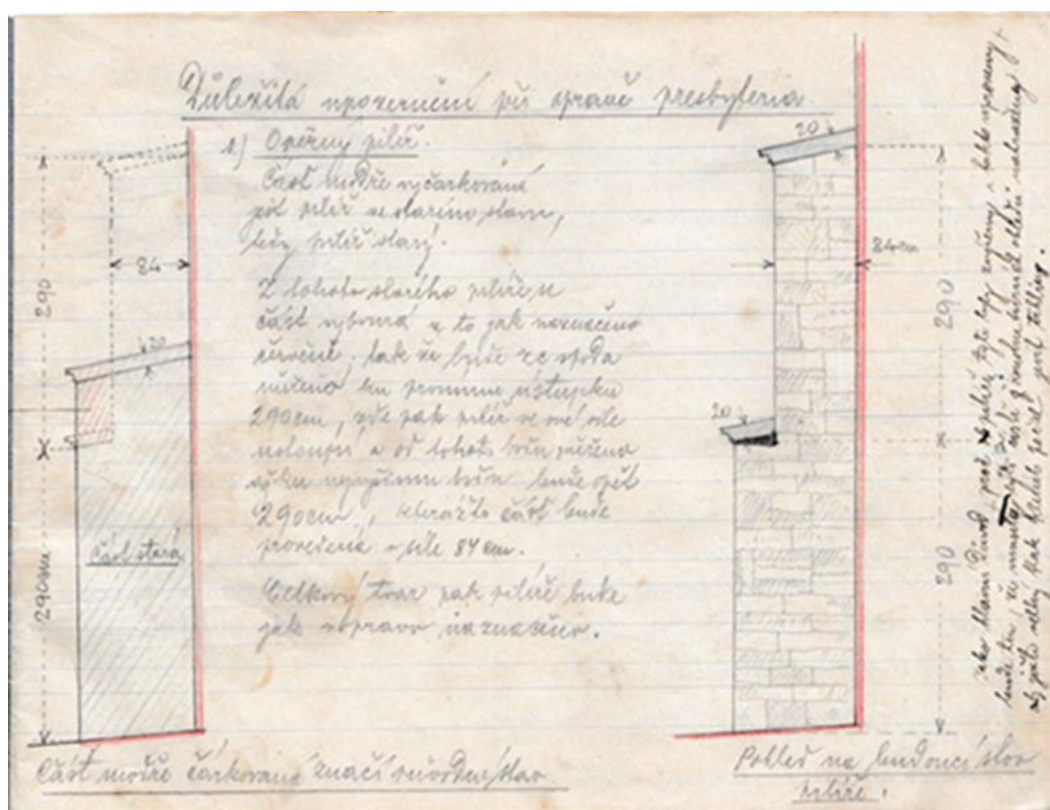
Obr. č. 8. Nákres původní podoby opěrného pilíře presbytáře z doby před rokem 1901. Na straně pravé je nákres budoucího návrhu podoby opěrného pilíře. – Podklad: Římskokatolická farnost Sázava-Černé Budy, Archiv fary Úžice, fond bez evidenčních pomůcek, modrý sešit bez nadpisu, 1901, s. 1.

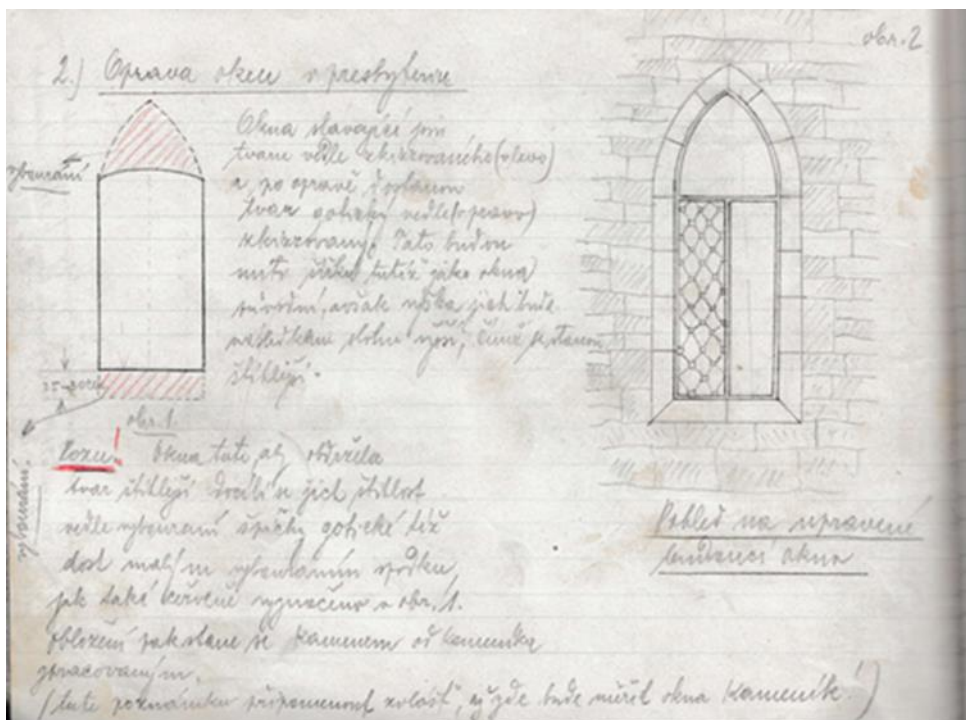
Obr. č. 9. Na levé straně je nákres původního obdélného okna presbytáře, z doby před rokem 1901. Na pravé straně je plánovaná gotická podoba okna presbytáře. – Podklad: Římskokatolická farnost Sázava-Černé Budy, Archiv fary Úžice, fond bez evidenčních pomůcek, modrý sešit bez nadpisu, 1901, s. 2.

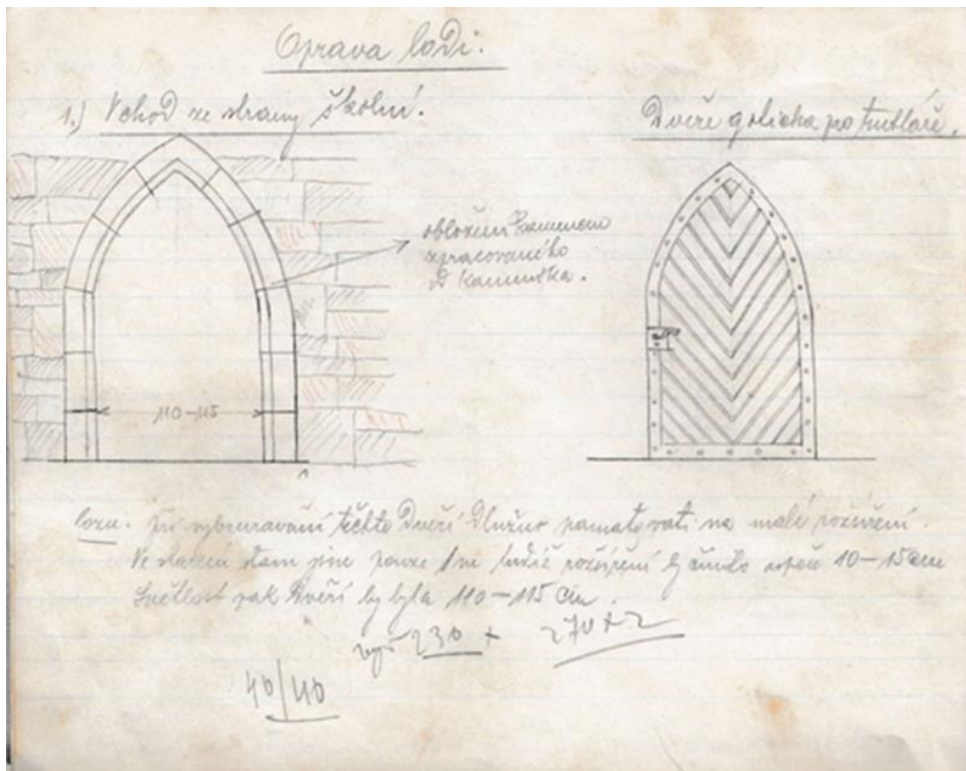
Obr. č. 10. Nákres gotického vstupu a dveří na jižní straně lodi kostela. – Podklad: Římskokatolická farnost Sázava-Černé Budy, Archiv fary Úžice, fond bez evidenčních pomůcek, modrý sešit bez nadpisu, 1901, s. 4.

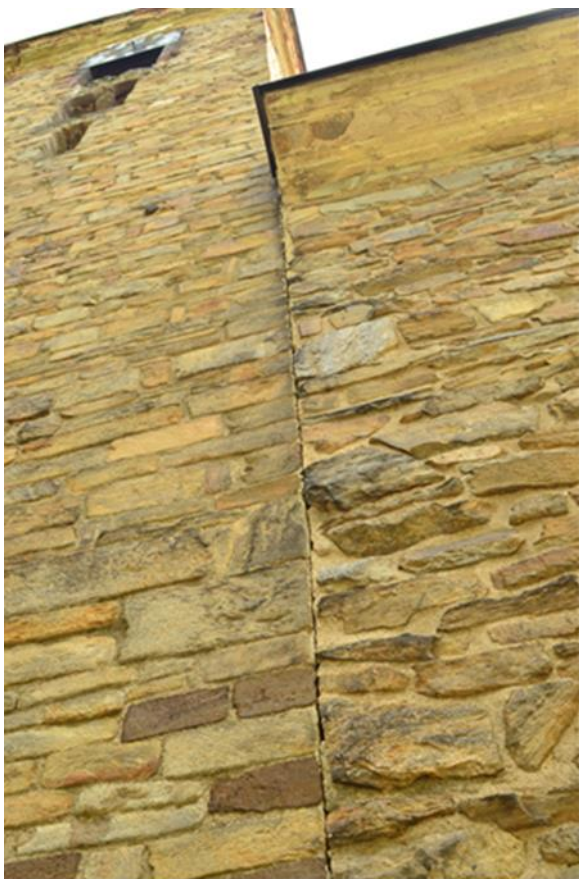
Obr. č. 11. Předěl mezi západní zdi lodi kostela a západní zdí věže. – Foto autor (rok 2021).

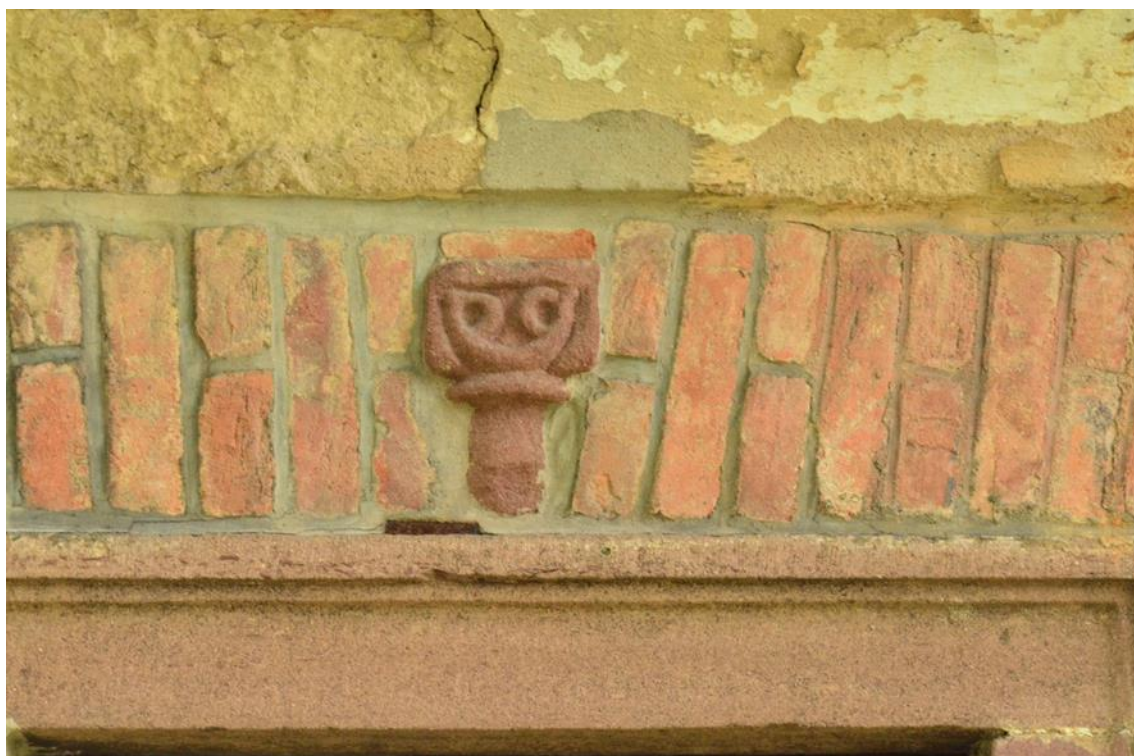
Obr. č. 12. Druhotně umístěný románský prvek nad dveřmi sakristie. – Foto autor (rok 2021).

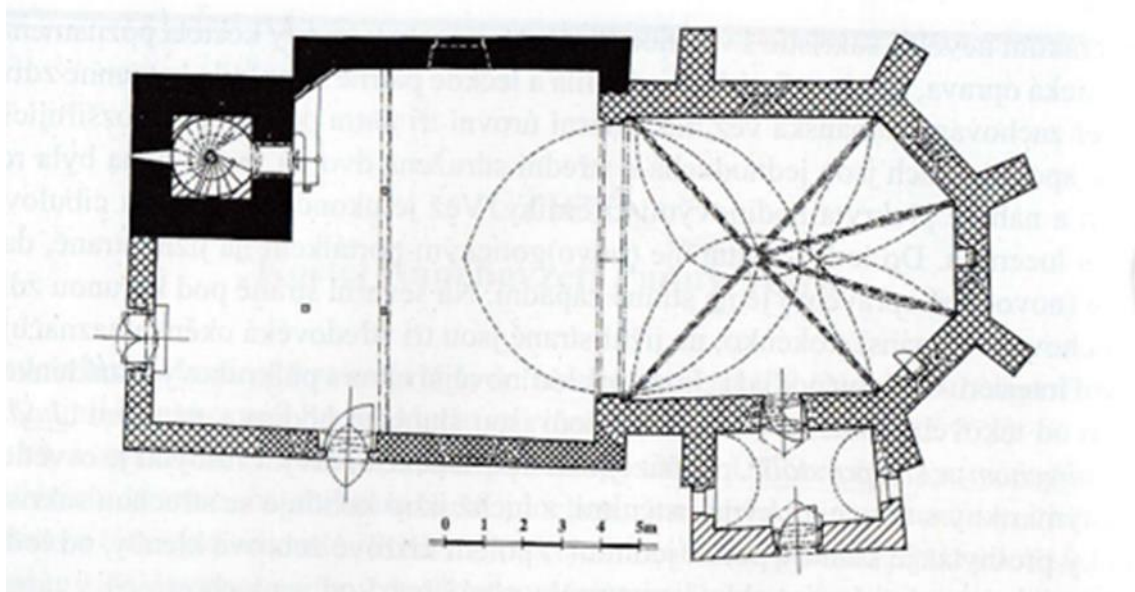
Obr. č. 13. Současný půdorys kostela v Úžicích. – Podklad: Karel KIBIC – Vojtěch VANĚK, *Středověká venkovská sakrální architektura na Kutnohorsku*, Praha 2012. s. 258.

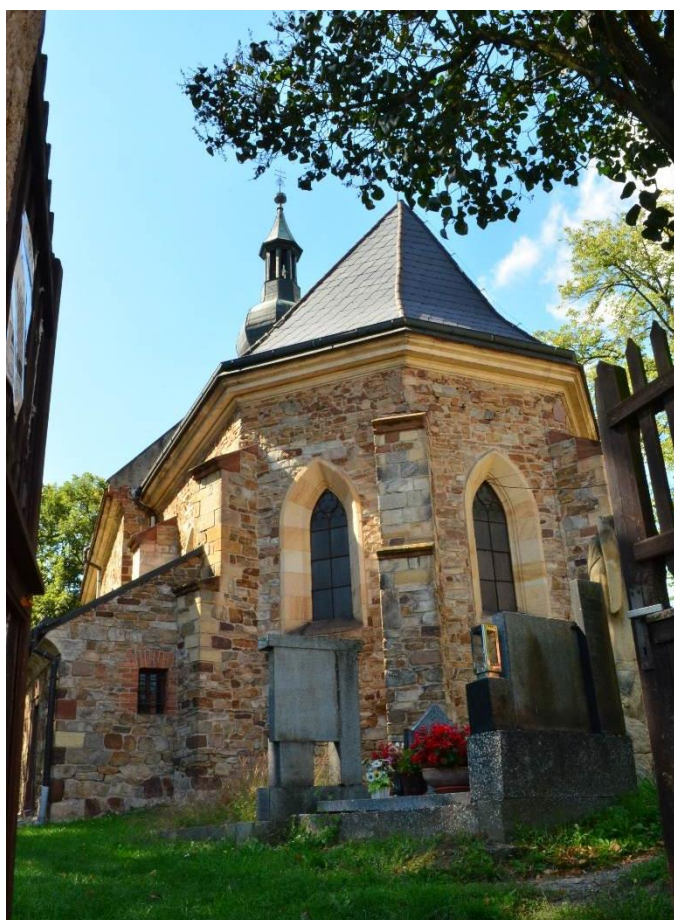
Obr. č. 14. Polygonální presbytář kostela. – Foto autora (rok 2021).

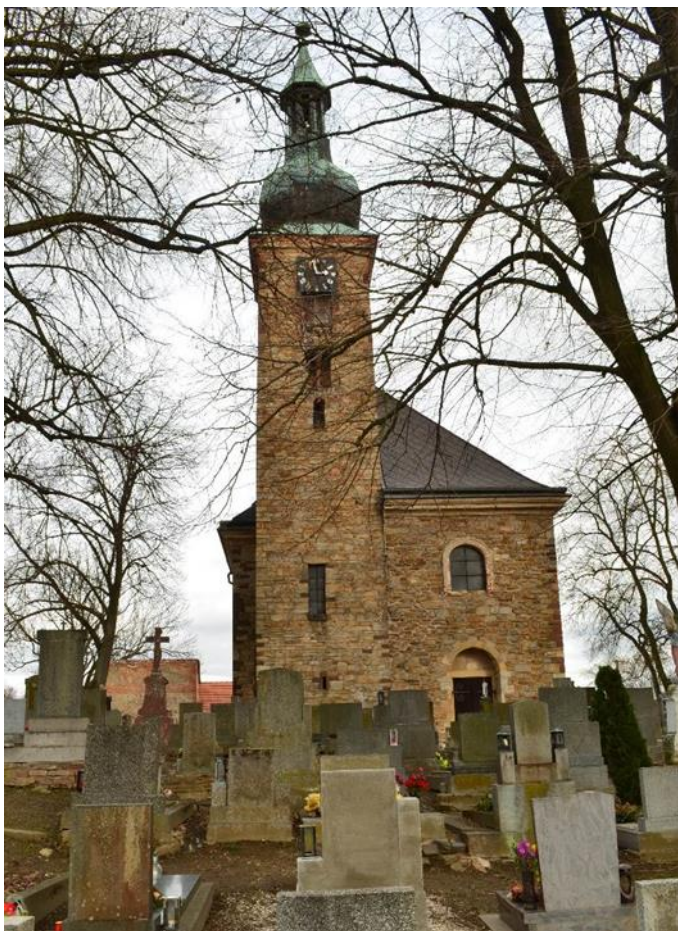
Obr. č. 15. Zápvní zed' lodi spolu s věží kostela. – Foto autora (rok 2021).

Západní věž je dělena do pater (obr. č. 15), ve výšce cca 4 m je prolomeno úzké podlouhlé okno na severní stěně kostela, přičemž v horních třech patrech jsou okna prolomena ze všech stran. Nejnižší okna jsou původní jednoduchá obdélná. Nejviditelnější románský prvek, který se dodnes na stavbě zachoval, najdeme v prostřední úrovni oken ve věži. Jedná se o sdružená románská okna dělená jedním sloupkem. Nejvyšší okna nejsou původní. V průběhu let byla vylomena, zvětšena a osazena dřevěnými okenicemi. Nad nimi se na všech čtyřech stranách nachází hodinový ciferník. Střecha věže je zakončena barokní cibulovou střechou s lucernou.

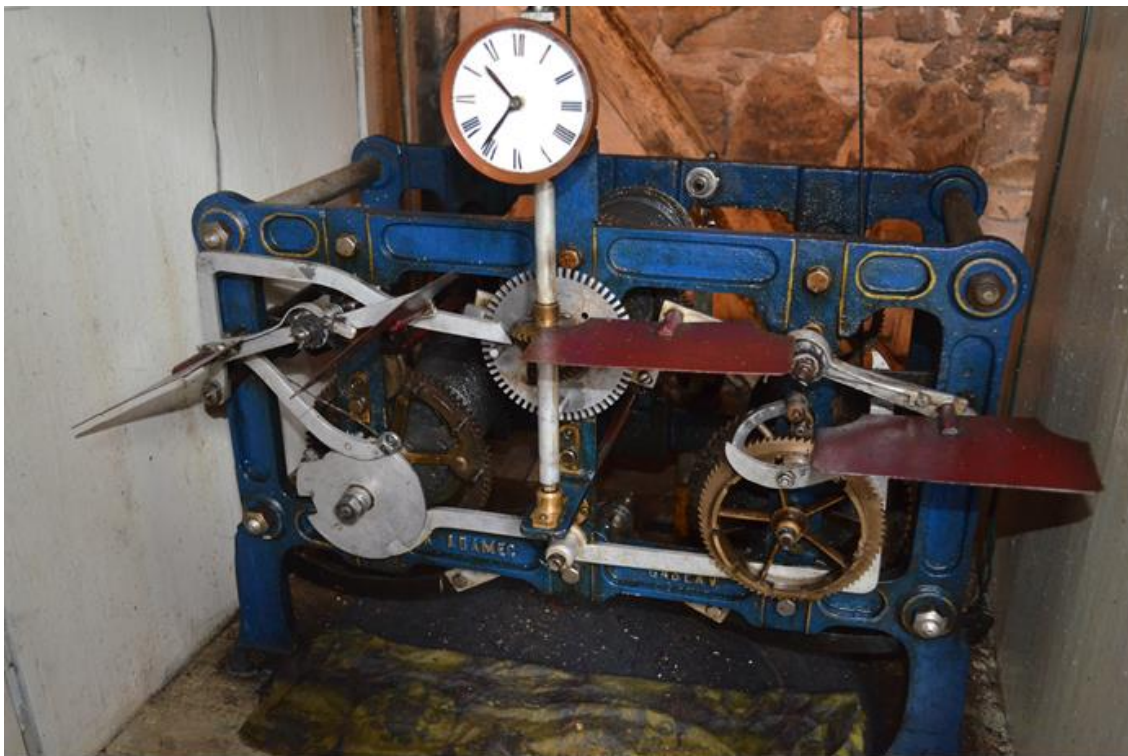
Obr. č. 16. Věžní hodiny z dílny Karla Adamce. – Foto autora (rok 2021).

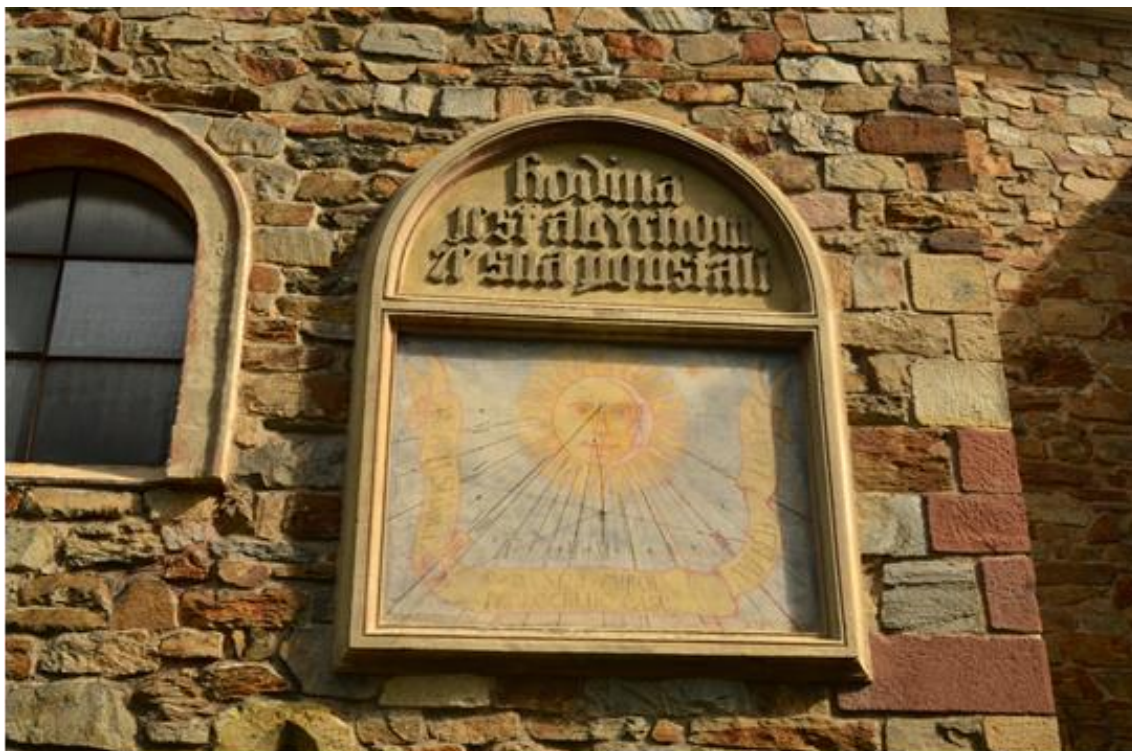
Obr. č. 17. Fotografie slunečních hodin na jižní zdi lodě kostela. – Foto autor (rok 2021).

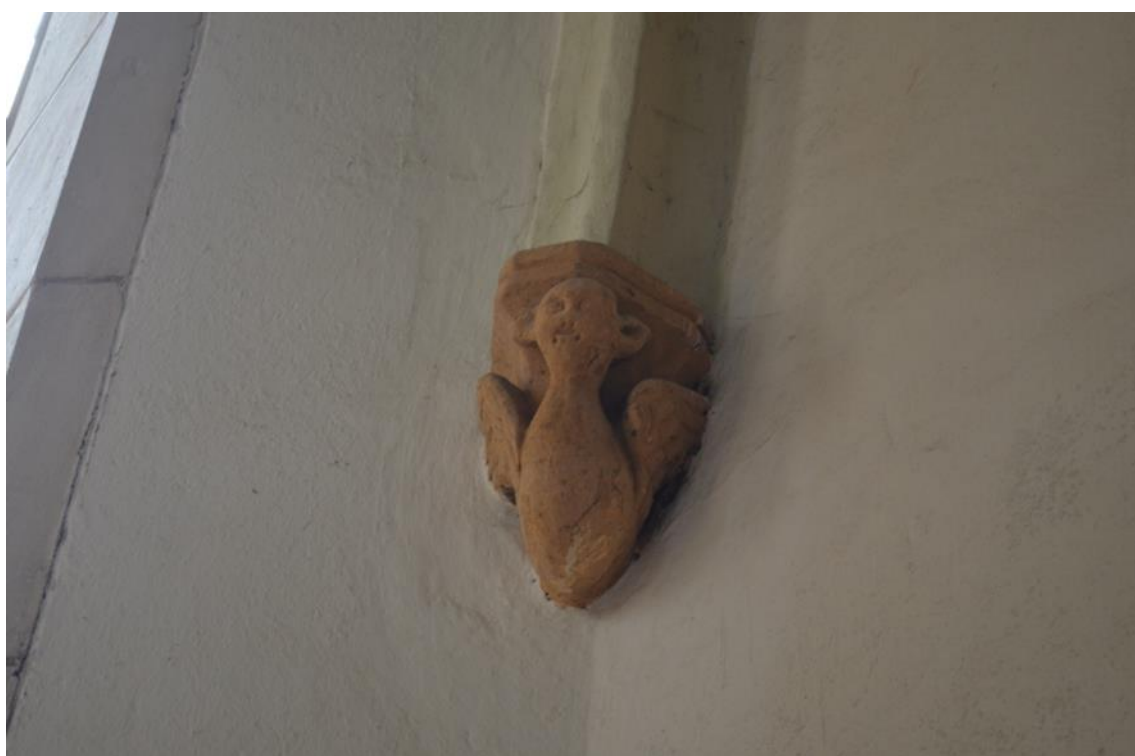
Obr. č. 18. Fotografie konzole v podobě démona. – Foto autor (rok 2021).

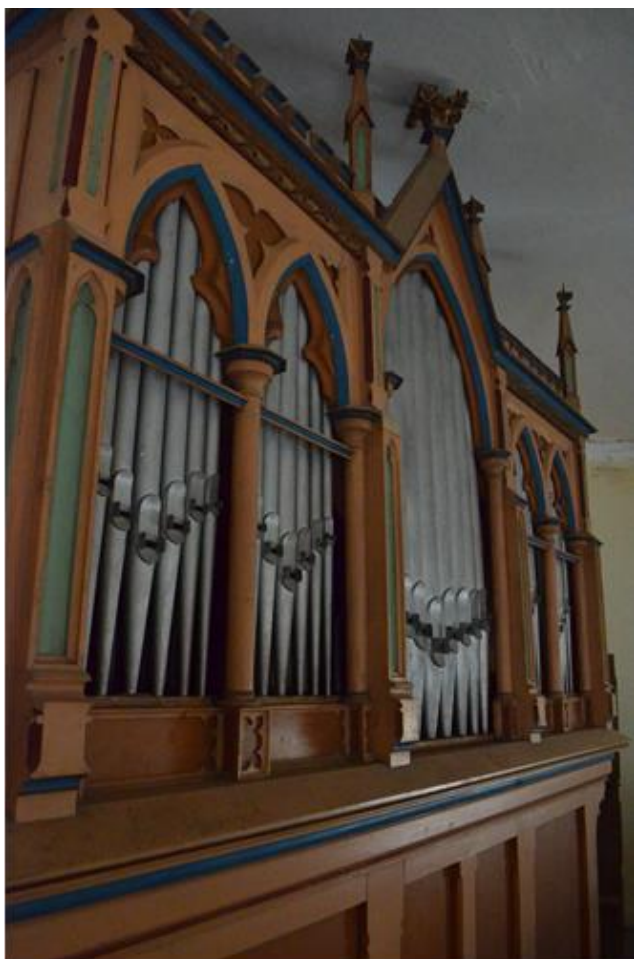
Obr. č. 19. Fotografie varhan v kostele v Úžicích. – Foto autor (rok 2021).

Samotná skříň je u varhan v Úžicích dřevěná, natřena světle hnědou barvou, spolu s modrými a světle zelenými detaily je vyhotovena v neogotickém stylu. Skládá se z jednoho gotického portálu uprostřed a dvou gotických oken po stranách. Jednotlivá okna a portál jsou odděleny dřevěnými sloupky. Vrchol portálu je zdoben dřevěnou

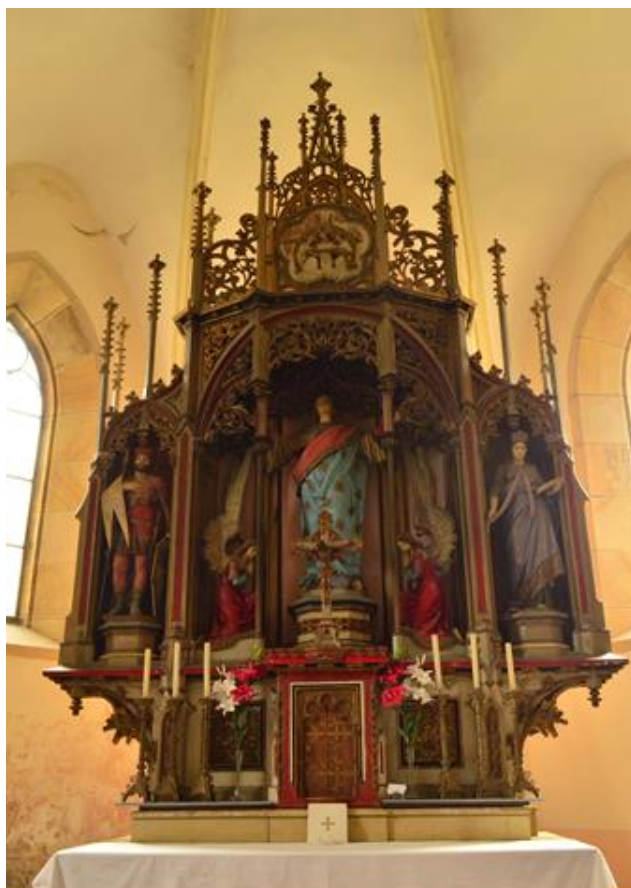
Obr. č. 20. Fotografie hlavního neogotického oltáře v kostele v Úžicích. – Foto autor (rok 2021).

Nový oltář (obr. č. 20) byl pořízen od firmy Josefa Krejčíka¹⁰⁹ z Prahy v roce 1910.¹¹⁰ Dle historizujícího nápisu na pravé straně oltáře: *Jos. Krejčík Praha 1908*. byl oltář patrně vyroben již o dva roky dříve. Oltář je vytvořen v převážně neogotickém slohu, některé řezbářské prvky se však zdají historizující až barokní. Oltář je natřen bílou barvou a doplněn je o červeně a modře vyvedené detaily. Je bohatě zdoben zlatou barvou, kterou jsou vyvedeny převážně řezbářské prvky a ozdobné pásy. Oltář je rozdělen do tří částí. V prostřední, větší části, jsou umístěny tři sochy, uprostřed je Panna Marie Nanebevzatá se zdviženými pažemi a oděna je v modrém rouchu. Po její pravé i levé straně klečí dva andělé, oblečení v červenomodrých šatech a s duhovými křídly. Ve vedlejším výklenku po Mariině pravici je umístěna socha sv. Václava a po její levici stojí socha sv. Ludmily. Vrchní část oltáře je bohatě řezbářsky zdobena, nachází se zde reliéf se třemi anděly v kartuši. Samotný vrch je opatřen fiálami s kraby ukončenými kytkou a poupětem. Některé z fiál jsou však poškozeny. V současné době jsou barvy na oltáři zašlé a místy opadané.

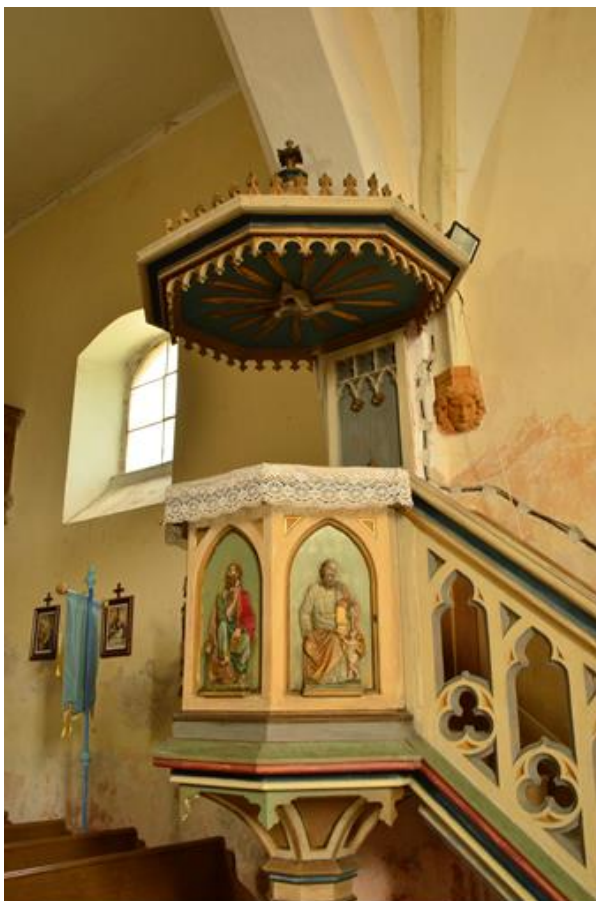
Obr. č. 21. Fotografie neogotické kazatelny v kostele v Úžicích. – Foto autor (2021)

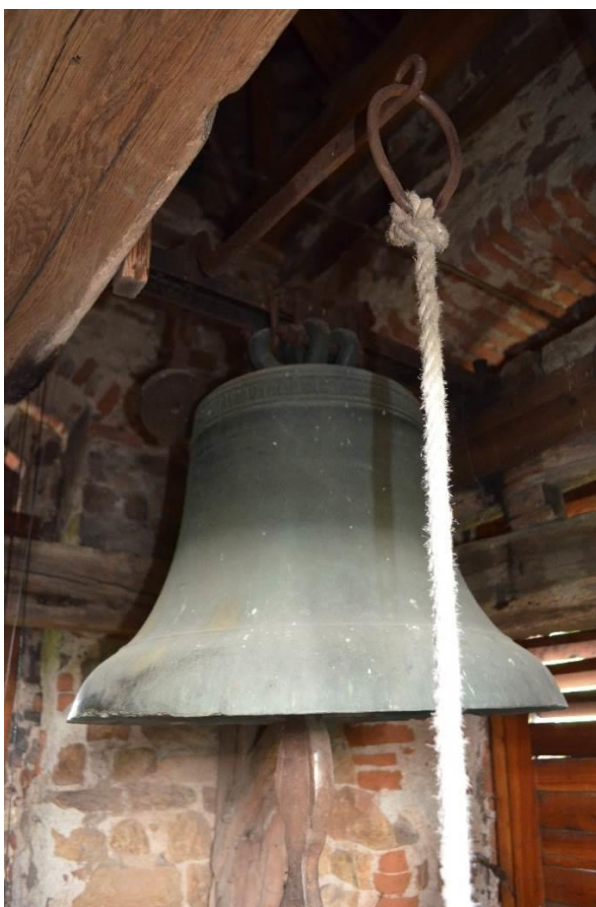
Obr. č. 22. Fotografie zvonu pravděpodobně z poloviny 15. století, který je v současné době umístěn ve věži kostela. – Foto autor (2021)

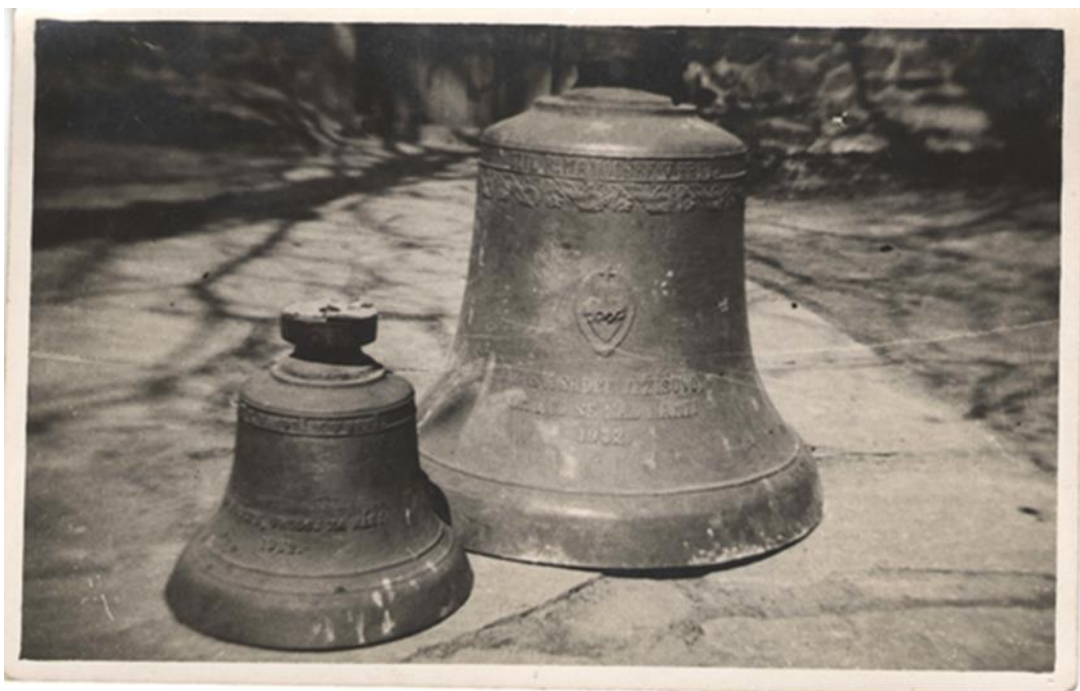
Obr. č. 23. Fotografie zrekvírovaných zvonů ze dne 27. dubna 1942. – Podklad: Fotografie je uložena v soukromé sbírce Stanislava Olta.

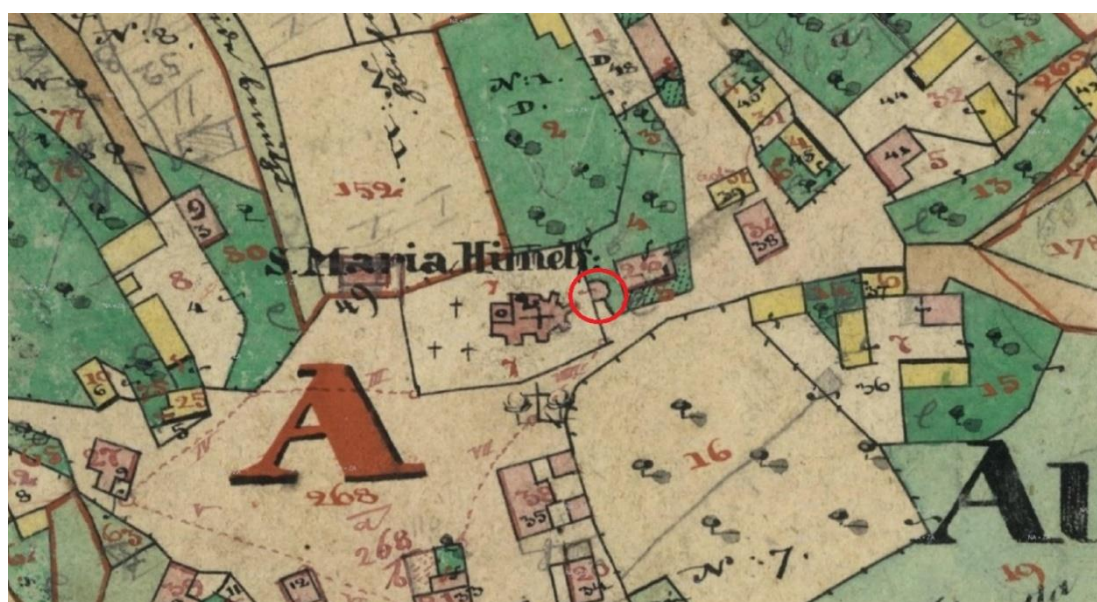
Obr. č. 24. Detail Úžic, okres Kutná Hora. Na vyznačeném místě je vidět pravděpodobná budova kostnice. *Indikační skici Čech* – Podklad: dostupné online na <https://ags.cuzk.cz/archiv/openmap.html?typ=skicic&idrastru=KRM008018410> (citováno k 30.11. 2021).

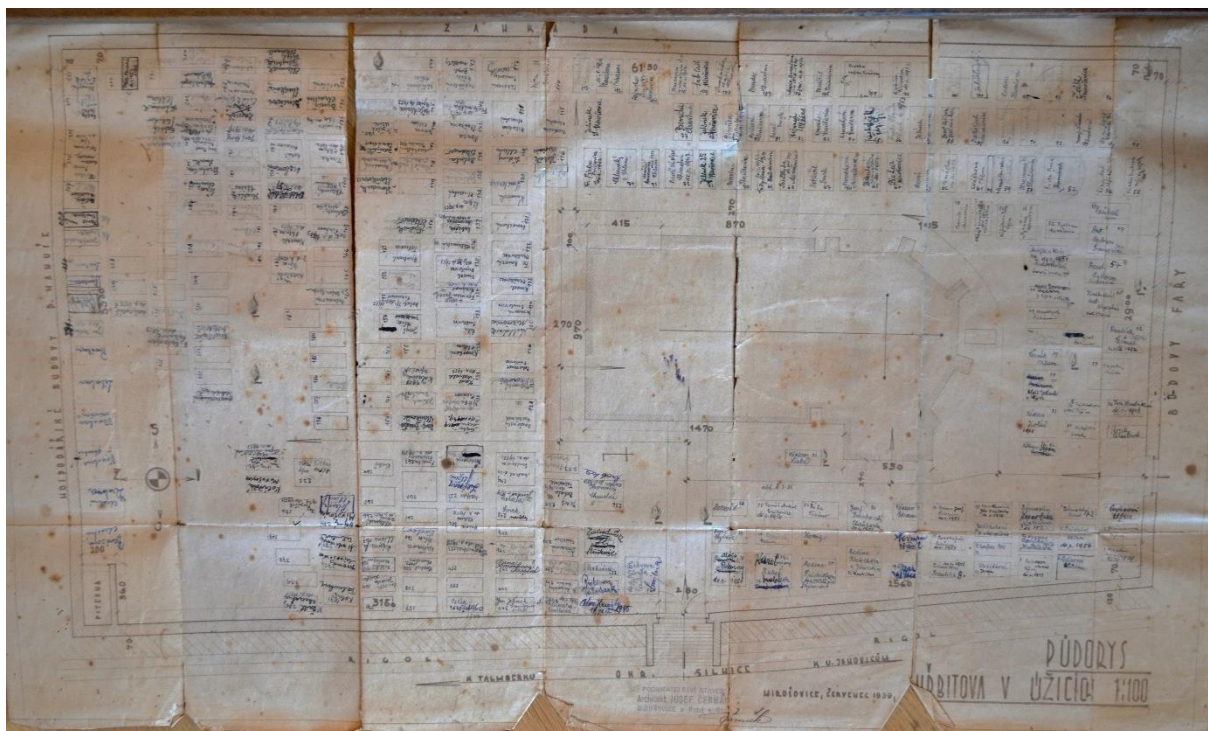
Obr. č. 25. Nákres půdorysu hřbitova z roku 1939. – Podklad: Římskokatolická farnost Sázava-Černé Budy, Archiv fary Úžice, fond bez evidenčních pomůcek, výkres – půdorys hřbitova v Úžicích, Josef Čermák, 1939.

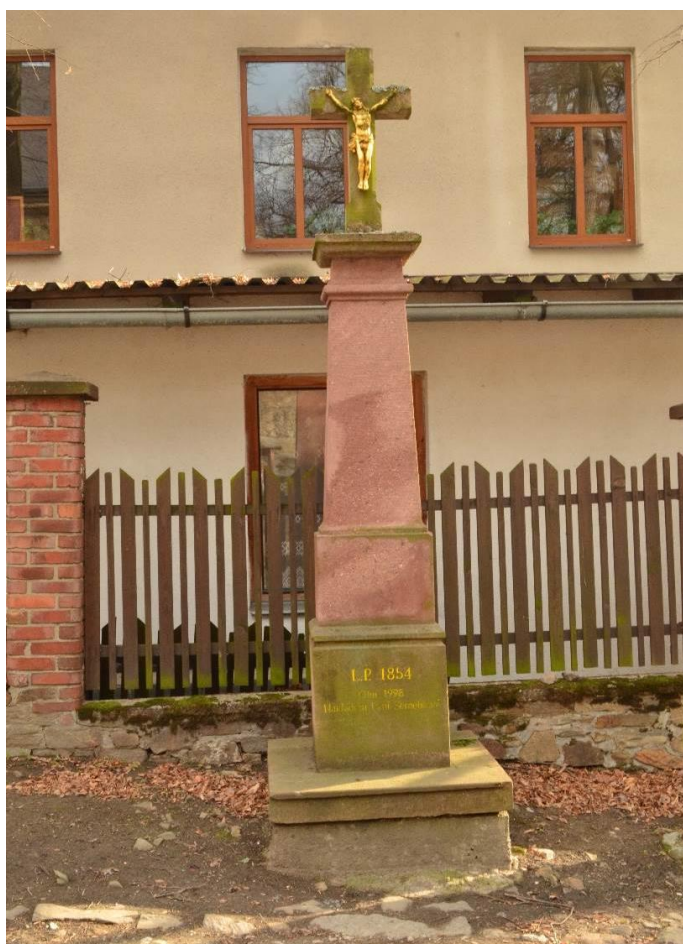
Obr. č. 29. Kamenný kříž před jižním vstupem na hřbitov. – Foto autor (rok 2021).

Naproti jižní hřbitovní zdi, u plotu Obecního úřadu, se v uličním prostoru nachází kamenný kříž (obr. č. 29) z červeného (tzv. nučického) pískovce s plastikou Krista.¹⁷³ Celková výška kříže je 150 cm. Na betonové základně spočívá kamenná obdélná deska o šířce 103 cm a délce 107 cm. Z ní vychází odstupňovaný hranolový podstavec, v jeho dolní části na čelní straně je vyveden velkými písmeny a zlatě zvýrazněn nápis: *L. P. 1854*. Letopočet pravděpodobně ukazuje na vznik tohoto kříže, avšak není to možné zcela potvrdit. Vytesaný letopočet na kříži však souhlasí také s rokem obnovení úžické fary, je tedy možné, že byl postaven na upomínku této události. Zlatá barva také zvýrazňuje novější nápis a letopočet: *Obn. 1998 Nákladem Paní Semelkové*. Tento text je proveden menším písmem než hlavní letopočet. Stupňovitý podstavec přechází v kónický dřík bez jakéhokoliv zdobení či nápisu. Ukončuje ho profilovaná římsa s odstupňovanou hlavicí. Z jejího středu vychází hrotový kamenný kříž s litinovým pozlaceným Kristem. Kříž není evidovanou kulturní památkou.

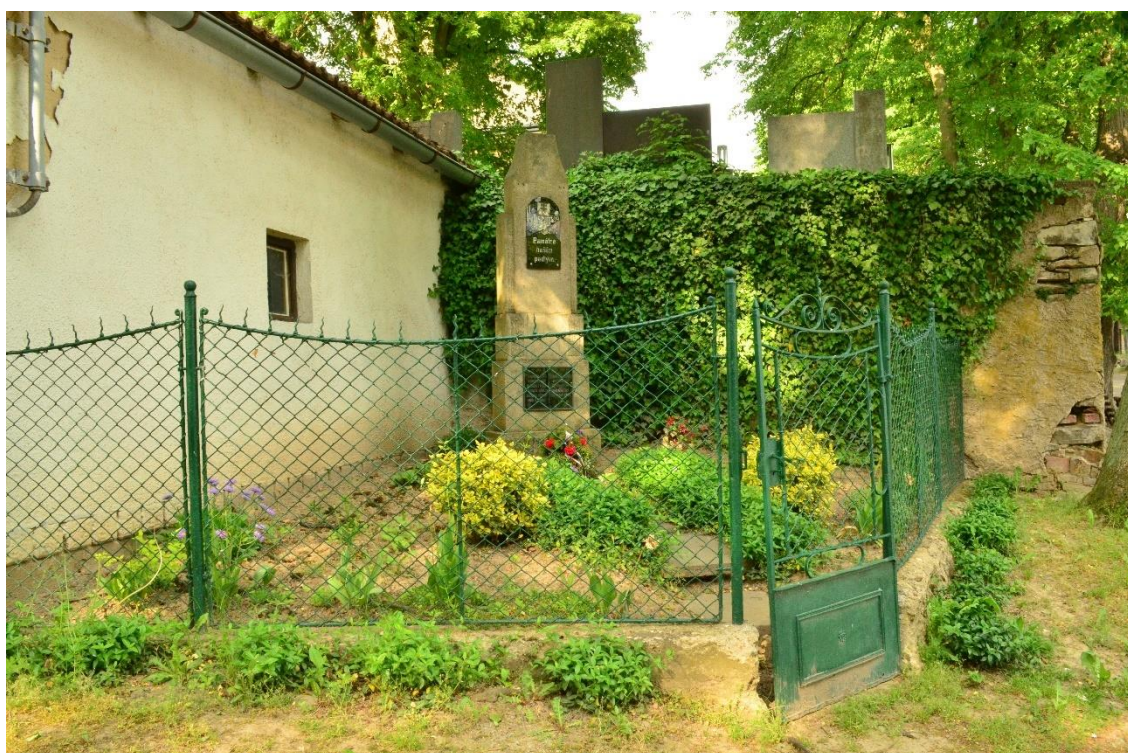
Obr. č. 30. Památník padlých za první světové války. – Foto autor (rok 2021).

U silnice při západním rohu hřbitovní zdi a domu č.p. 43 se nachází pískovcový pomník padlých za první světové války (obr. č. 30). Vymezený prostor kolem pomníku má lichoběžníkový tvar, z východní a severní strany je ohraničen zdí hřbitova a zdí domu. Západní a jižní strana je lemována kamennou zídkou a zeleně natřeným plotem z pletiva. V jihozápadním rohu je umístěna železná branka ve stejné barvě jako plot, zdobená je dvojicí volut se špicí. Kolem pomníku se nachází udržovaný záhon s drobnou vegetací. Mezi plotem a silnicí stojí lípa, která je stará asi 50 let. Pomník je výrazným prvkem návsi určující pamětní místo obce. Představuje kulturně-historickou hodnotnou památku poukazující na důsledky první světové války.

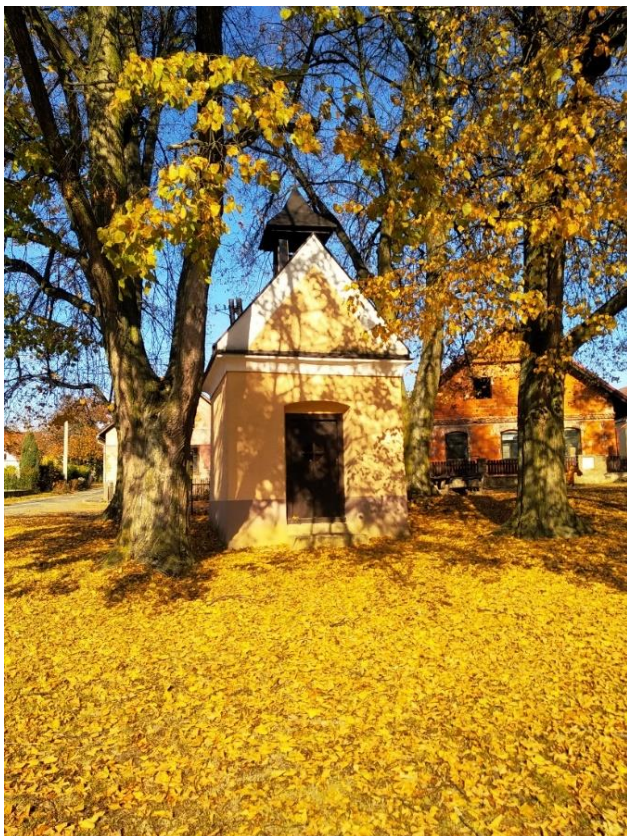
Obr. č. 31. Zděná kaple v osadě Mirošovice.
– Foto autor (rok 2021).

Zde se nachází dva objekty, kaple na návsi a litinový kříž u cesty. Kaple je zasvěcená Panně Marii (obr. č. 31).¹⁹⁷ Postavena byla v roce 1873 za starosty V. Jelínka. Tuto informaci dokládají též originální mapy stabilního katastru z roku 1841, reambulované v roce 1877,¹⁹⁸ ve kterých je kaple zakreslena. Kaple v současné době spolu s několika stromy dotváří podobu tradiční vesnické návsi. Kromě toho, že jde o významnou architektonickou památku, se jedná i o jedinečný doklad zbožné úcty obyvatel předminulého století. Ačkoli se poblíž kaple nachází několik stožárů vysokého napětí a na travnatém prostoru poblíž kaple je umístěn kolotoč, několik dalších prolézaček a laviček, celková vesnická kompozice není narušena.

Jedná se o nevelkou pravděpodobně zděnou stavbu bez oken a se sedlovou střechou. Jako druh střešní krytiny jsou zde užity pálené tašky bobrovky, které jsou kladeny jednoduše. Uprostřed střechy se nachází čtvercová lucerna s čtyřbokou jehlancovou střechou, na jejím vrcholu je umístěn železný patriarchální kříž. Lucerna je též opatřena novějším zvonem, a to neznámého data. Původní zvon byl odebrán v roce 1916 na vojenské účely,²⁰⁰ vážil 27 kg.²⁰¹ Jižní zeď je osazena dřevěnými dveřmi s křížem, s kovanými historizujícími panty a s historizujícím zámkem s klikou. Hlavní

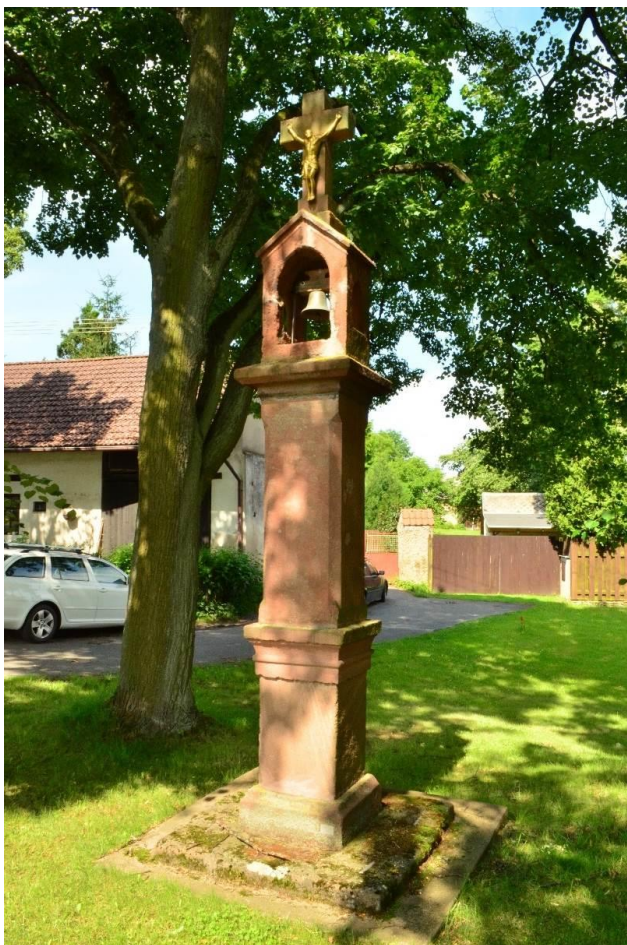
Obr. č. 32. Kamenná zvonice v osadě Smilovice. – Foto autor (rok 2021).

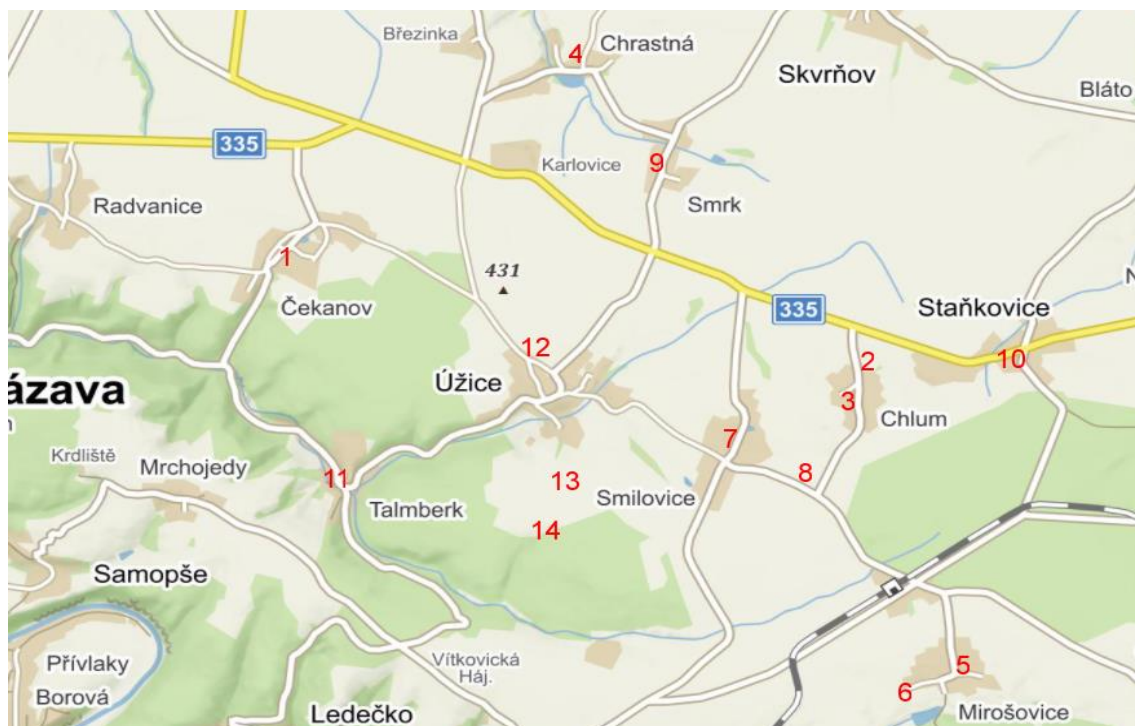
Obr. č. 33. Mapa okolí Úžice s vyznačením objektů, které náleží do duchovního mikroregionu bývalé farnosti Úžice u Kutné Hory. – Podklad: <https://mapy.cz/zakladni?x=14.9761576&y=49.8842051&z=13&l=0> (citováno k 4. 12. 2021).

1. Kamenná zvonice ve vsi Čekanov
2. Socha sv. Donáta ve vsi Chlum
3. Kamenná zvonice ve vsi Chlum
4. Kamenná zvonice ve vsi Chrastná
5. Kaple zasvěcená Panně Marii ve vsi Mirošovice
6. Litinový kříž ve vsi Mirošovice
7. Kamenná zvonice ve vsi Smilovice
8. Boží muka poblíž vesnice Smilovice
9. Kamenná zvonice ve vsi Smrk
10. Kamenná zvonice ve vsi Staňkovice
11. Kamenná zvonice ve vsi Talmberk
12. Dřevěný kříž ve vsi Úžice
13. Kamenný kříž za vesnicí Úžice
14. Litinový kříž na kraji lesa poblíž vesnice Úžice
