## MĚŘENÍ SEDÁNÍ BYTOVÉHO DOMU

MEASURING THE SETTLEMENT OF AN APARTMENT BUILDING

### BAKALÁŘSKÁ PRÁCE

BACHELOR'S THESIS

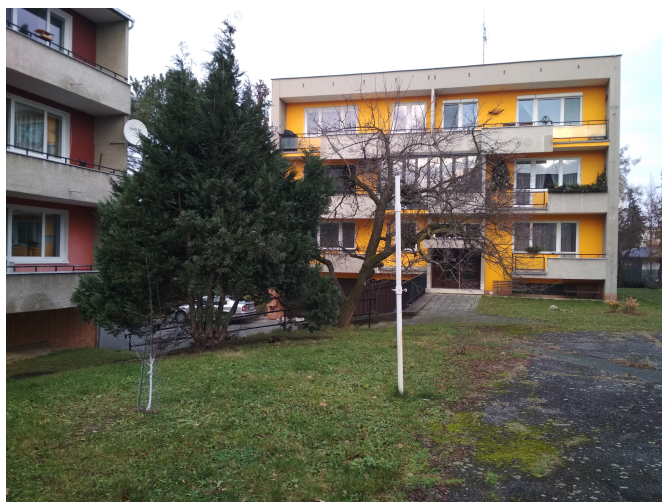
Obr. 3.1: Pohľad na sledovaný objekt z južnej strany

Stavebný objekt, ktorého meranie sadanie je predmetom náplne bakalárskej časti sa nachádza v Olomouci. Ide o bytový dom so suterénom a tromi poschodiami. Z dôvodu zachovania anonymity nie je možné poskytnúť podrobnejšie informácie o objekte a jeho lokalizácii.

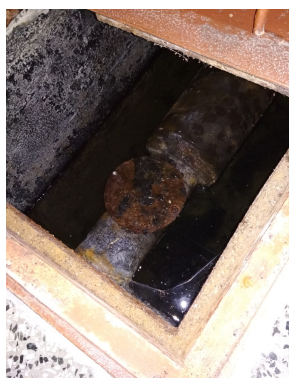
Obr. 3.2: Voda v šachte

Predmetom merania je sadanie z dôvodu zvodnenia podlažia. Problém je prítomnosť podzemnej vody v základoch, tak isto v šachte pod schodiskom (Obr. 3.2) a v montážnej jame v garážach. To je samo o sebe dôvodom možnej nestability objektu. Objekt istým spôsobom pracuje a dôkazom toho sú viditeľné drobné vlásočnicové trhliny na stenách v suteréne, príkladom je trhlina na stene v garážach (Obr. 3.3).

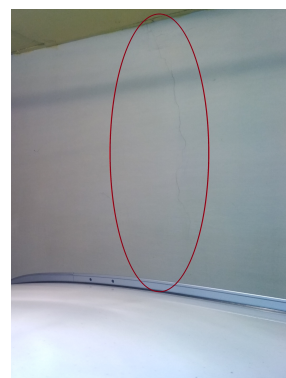
Obr. 3.3: Vlásočnicová trhlina v garážach

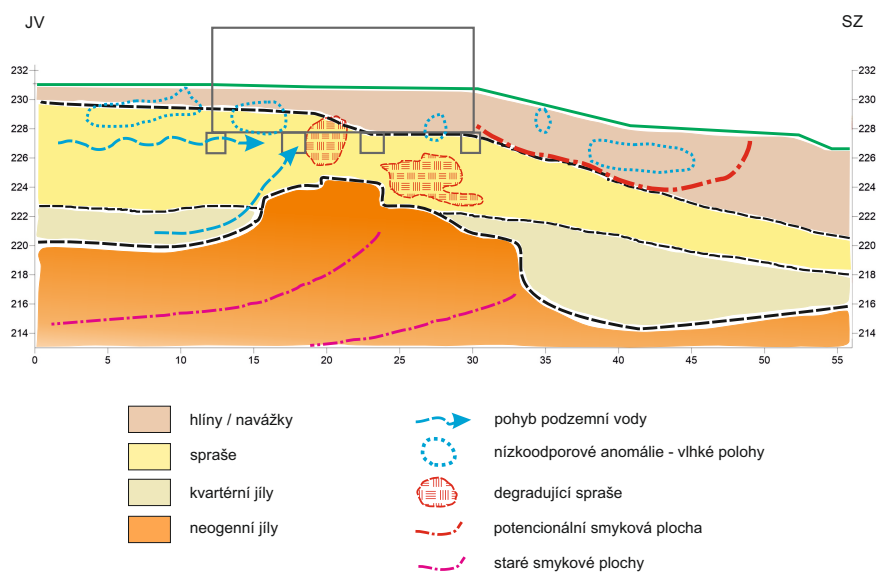
Z geologicko - geofyzikálneho rezu podložia vyplýva, že objekt je založený v priereze v štvormetrovej vrstve sprašov. Pod kvartérnymi sedimentmi sa nachádzajú neogénne íly. Zhruba v polovici objektu sa nachádza elevácia nestlačiteľných ílov, ktorá tvorí akýsi geologický chrbát. Okolitý spraš je hornina, pri ktorej keď dojde k nasýteniu vodou, tak mení svoje vlastnosti. Keď sa podmienky zvodnenia menia a zväčšuje alebo znižuje sa miera zvodnenia, tak je to vplyv, ktorý môže spôsobiť nerovnomerné dosadenie objektu.

Obr. 3.6: Geologicko - geofyzikálny rez [15]

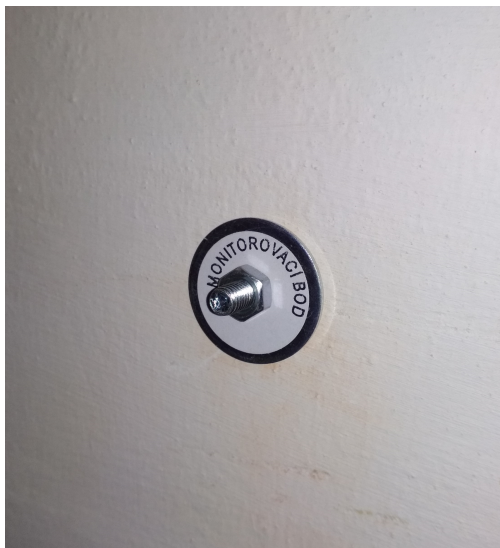
Obr. 3.7: Ukážka stabilizácie sledovaného bodu

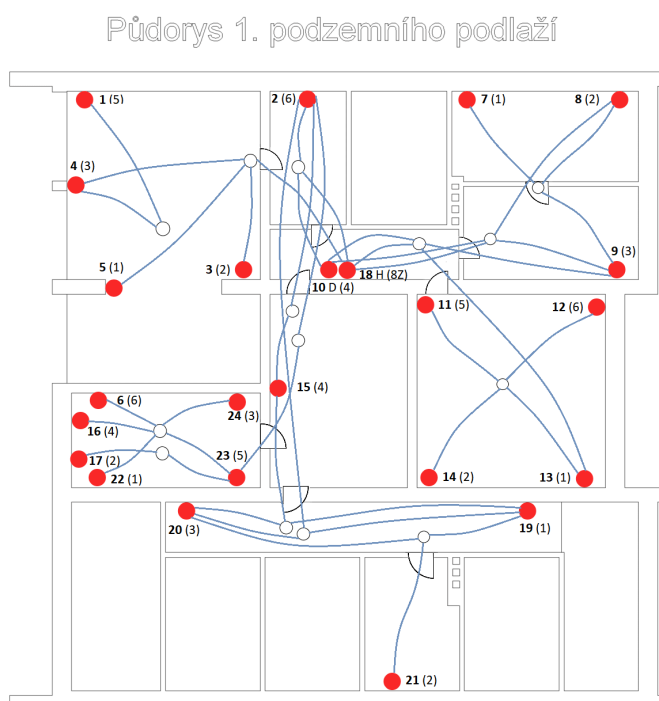
Obr. 3.10: Schéma zamerania prevýšení v etape

Predmetom merania bola 3. a 4. etapa. Na obrázku 3.10 je pre predstavu znázornená schéma zamerania prevýšení.

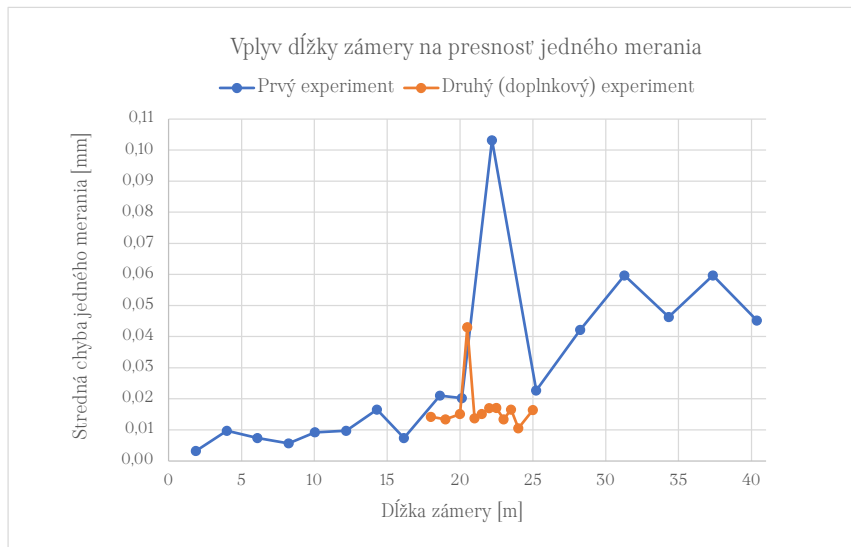
Experimentálnym meraním bolo zistené, že nameraná veľkosť strednej chyby jedného merania je do dĺžky 12 metrov na úrovni rozlišovacej schopnosti (0,01 mm), čo pokrýva všetky zámeryv našom meraní. Pri meraní na 14 metrov už dosahuje meranie presnosť nad rámec rozlišovacej schopnosti. Od určitej dĺžky zámery je skoková zmena presnosti.

Obr. 3.18: Graf vplyvu dĺžky zámery na presnosť jedného merania

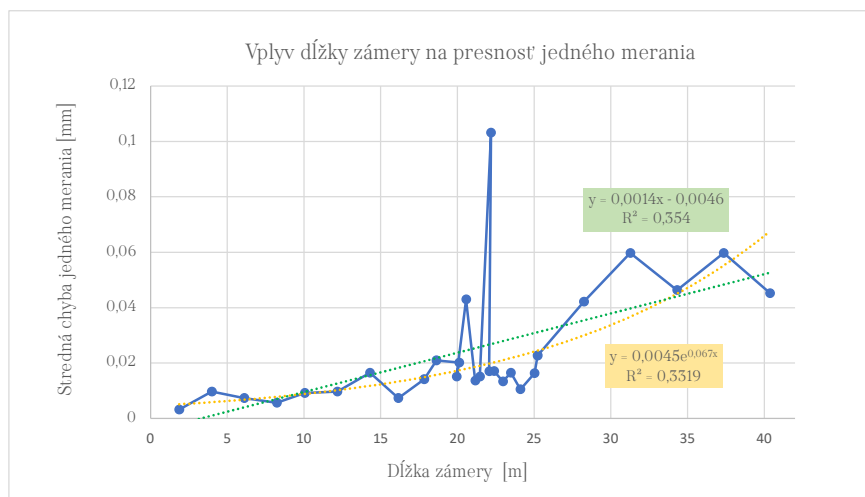
V druhom grafe sú oba experimenty zlúčené do jednej dátovej sady a sú preložené lineárnou a exponenciálnou spojnicou. Na základe výsledných koeficientov determinácie vidieť, že graf viac nasleduje exponenciálny trend.

Obr. 3.19: Graf vplyvu dĺžky zámery na presnosť jedného merania preložený spojnicami

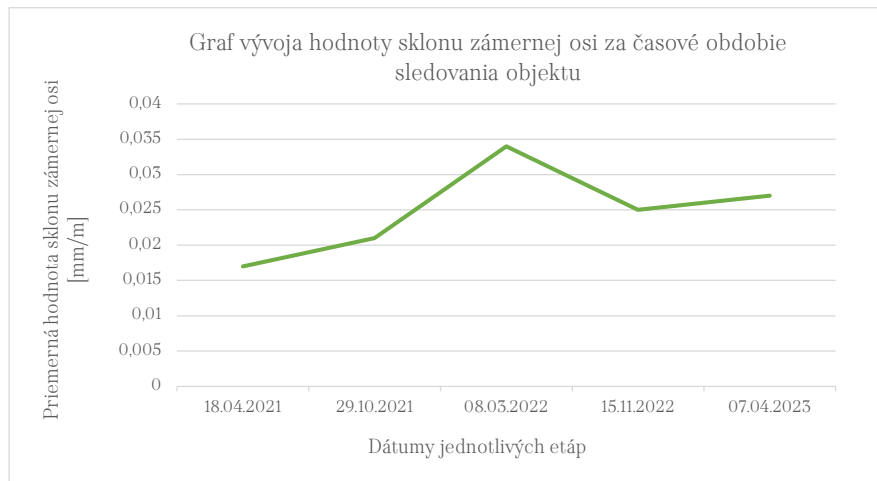
Hodnoty sklonu zámerných os všetkých etáp sa vyniesli do grafu, kde je vidieť ako sa hodnota vyvíjala po dobu 2 rokov.

Obr. 3.23: Graf vývoja hodnoty sklonu zámernej osi

Etapa č.	Dátum	Priemerná hodnota sklonu zámernej osi [mm/m]	Teplota vonku [°C]
0	18.04.2021	0,017	7
1	29.10.2021	0,021	14
2	08.05.2022	0,054	3
3	15.11.2022	0,025	10
4	07.04.2023	0,027	12

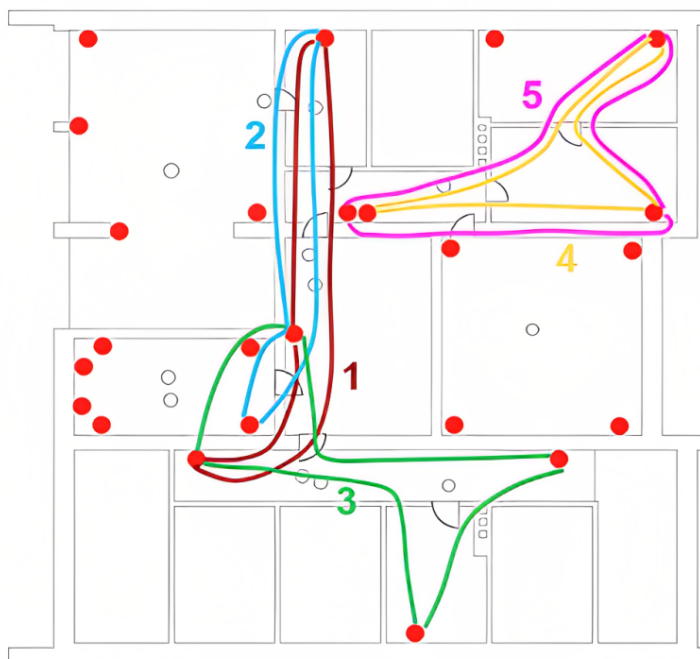
Obr. 3.24: Vyznačené uzávery

Následne po zavedení korekcií z nevodorovnosti zámernej priamky nivelačného prístroja bolo potrebné overiť presnosť dát, aby sa odhalili chyby ešte pred ďalšími výpočtami. To bolo dosiahnuté výpočtom uzáverov nameraných z nezávislých postavení prístroja. Bolo ich tam niekoľko a jednotlivé uzávery sú od seba farebne odlišené na obrázku 3.24. Kontrola prebehla dvojitém nezávislým meraním a to z dôvodu, že boli všetky prevýšenia merané dvakrát a to tak, že pred kontrolným meraním došlo k zmene horizontu prístroja.

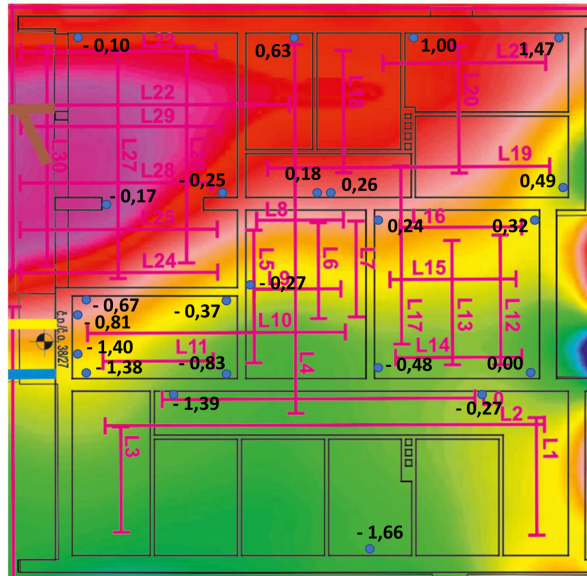
Výsledky z geodetického vyhodnotenia etáp 4-0 boli porovnané s geofyzikálnym prieskumom vyhotoveným na začiatku roku 2021. Z geofyzikálneho prieskumu vidieť rozdielny stav jednej časti a druhej časti podlažia a tomu odpovedá aj výsledok geodetického merania sadania, kde polovica domu sa chová inak ako druhá.

Obr. 5.5: Georadarový sken v hĺbke 0–2 m doplnený o rozdiely výšok medzi etami 4-0

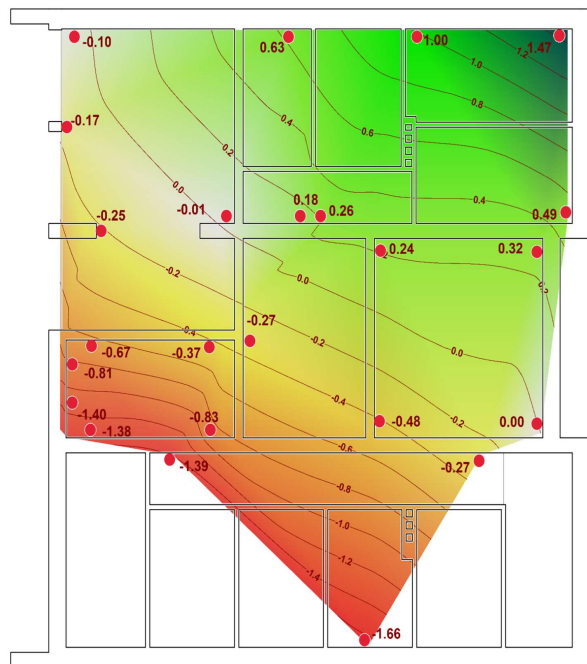
Obr. 5.6: Farebná hypsometria rozdielov výšok medzi etapami 4 a 0
